# 温州锐峰矿山建设有限公司 “7·21”事故调查报告

巴林左旗“7·21”事故调查组  
2025年8月

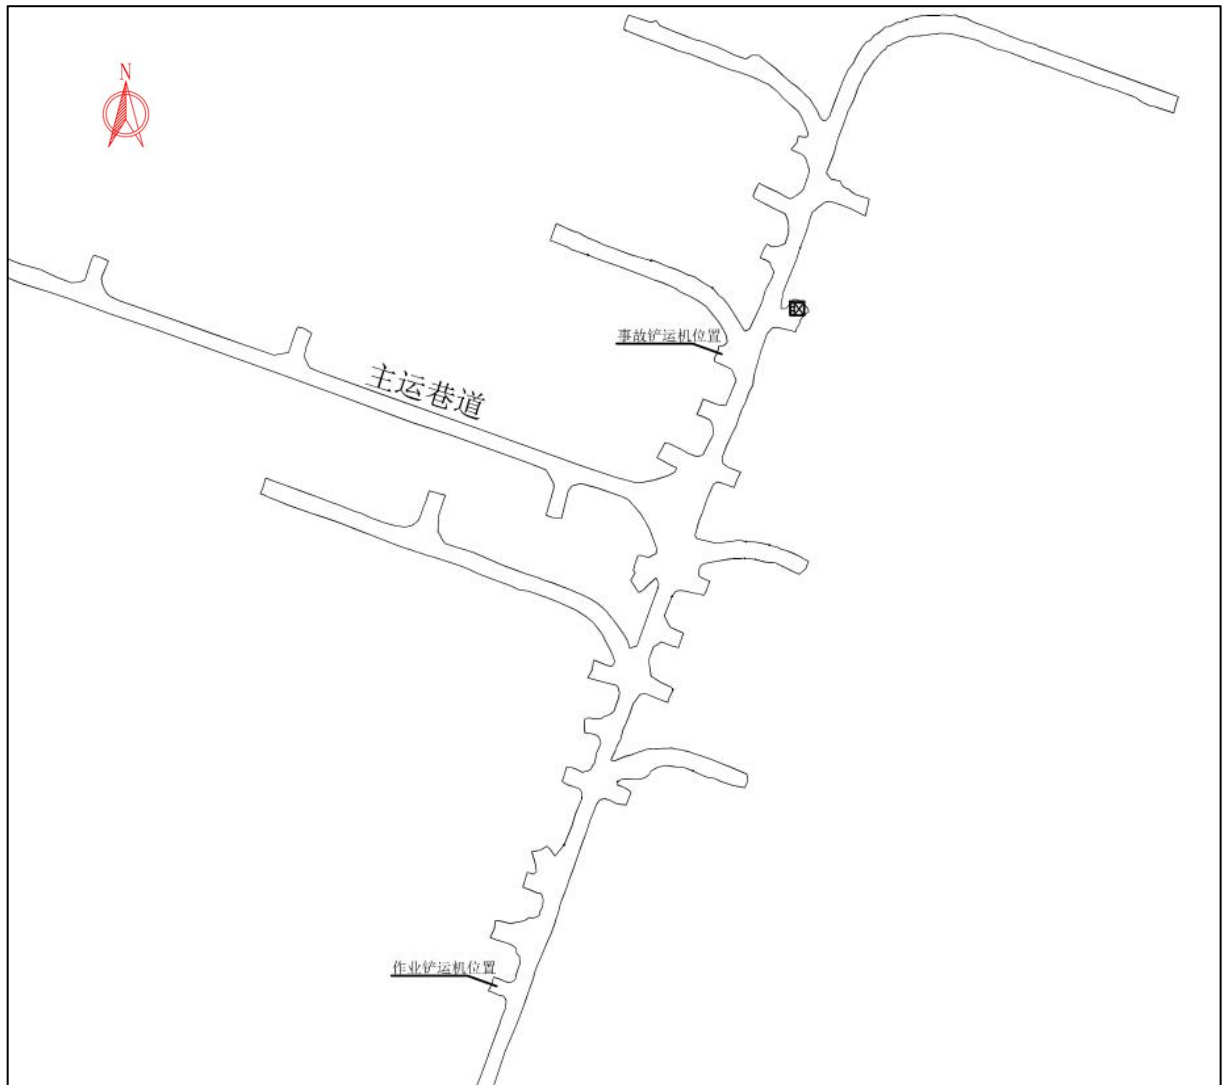
图 1 事故现场示意图

事故发生前，辅助工徐某某在距离事发地点 7 米左右的位置清理水沟，看到夏某某在休息期间前往报修铲运机区域，并听见报修铲运机启动的声音。不久后铲运机工作声音停止，徐某某看到夏某某离开事发地点后又再次返回事发地点。约 3 分钟后徐某某听见夏某某发出叫声，立即赶到事故现场，发现夏某某被压在

铲运机大臂下，呈卧姿状态。徐某某立即通知不远处的安全员苏某春，安全员苏某春立即召集附近人员进行救援。
