巴林左旗东方富源矿业有限公司双井沟铅锌矿
2026 年度矿区生态修复计划书

巴林左旗东方富源矿业有限公司

二〇二六年一月

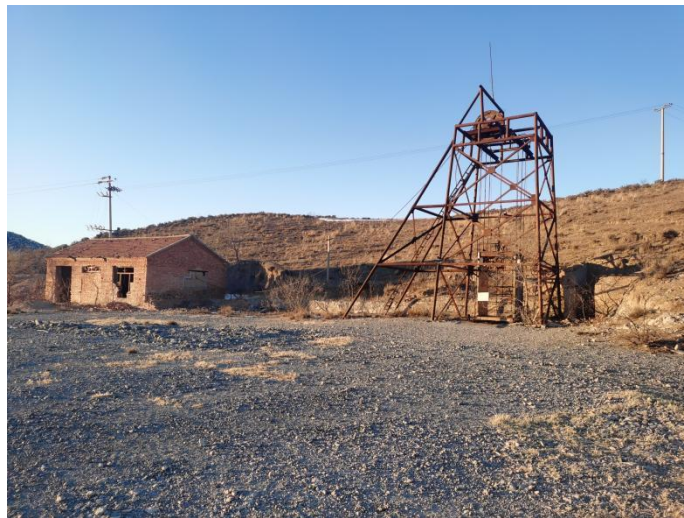
照片 1-1 SJ1 工业场地

SJ1 工业场地位于矿区南西侧，占地面积 0.0842hm²，场地内含 SJ1（规格为 2.2m×2.3m，井深 109m）、卷扬机房、值班室等建筑设施。建筑高度约 3m，建筑面积 80m²（见照片 1-1）。

SJ1 工业场地建在地势相对平缓地带，场地南侧、西侧与山体形成长 118m，高 1-3m，坡度 30-55°，现状条件下，切坡规整不存在不稳定地质体。

SJ1 工业场地内 SJ1 净断面规格为 $2.2 \times 2.3\text{m}$ ，标高 720m，竖井井深 109m。矿山地下水类型为基岩裂隙水，平均水位埋深 11.10m，水位标高 714.2m，场地破坏含水层结构。

地表建设砖混结构建筑物，与周围地形地貌景观不协调，破坏了原有地形地貌景观，破坏面积 0.0842hm^2 。

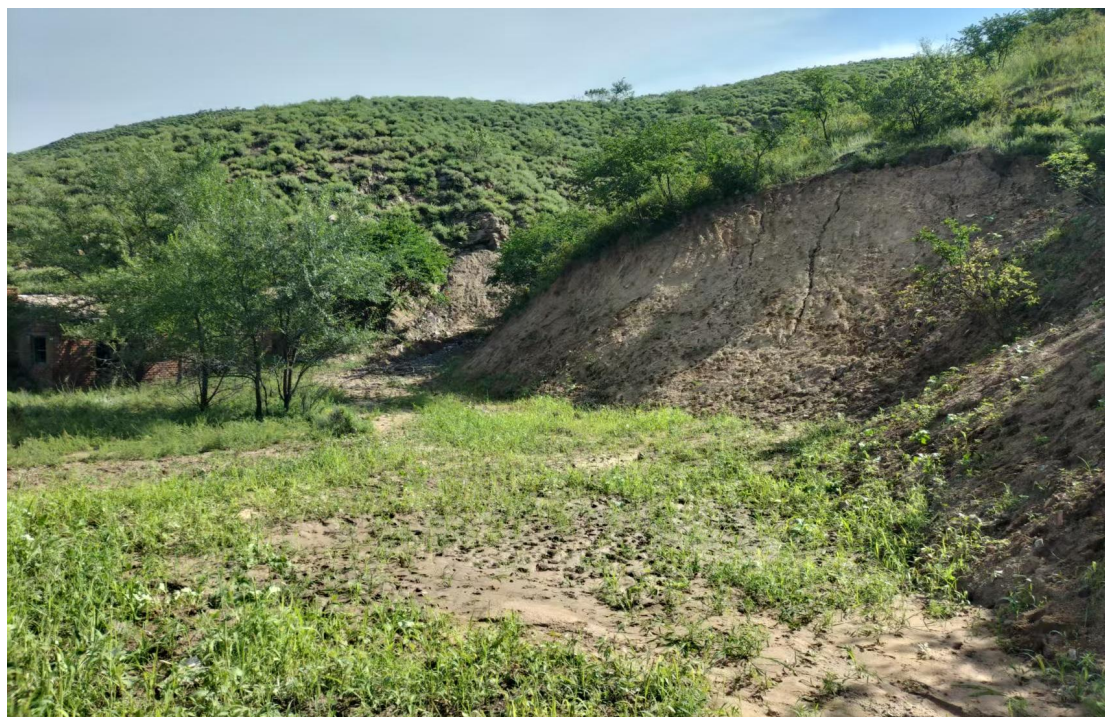
照片 1-2 PD 工业场地

PD 工业场地位于采矿许可证北侧，总占地面积 0.1327hm^2 ，2025 年度已对场地部分区域实施治理工程，由于植被种植时间尚短，场地边坡等区域部分存在缺苗现象。场地内北侧仅留存一处高度约 3m 的砖砌值班室，占地面积 31m^2 。见照片 1-2。

现状条件下，场地平整，不存在不稳定地质体。

场地破坏了原有地形地貌，总破坏面积 0.1327hm²。

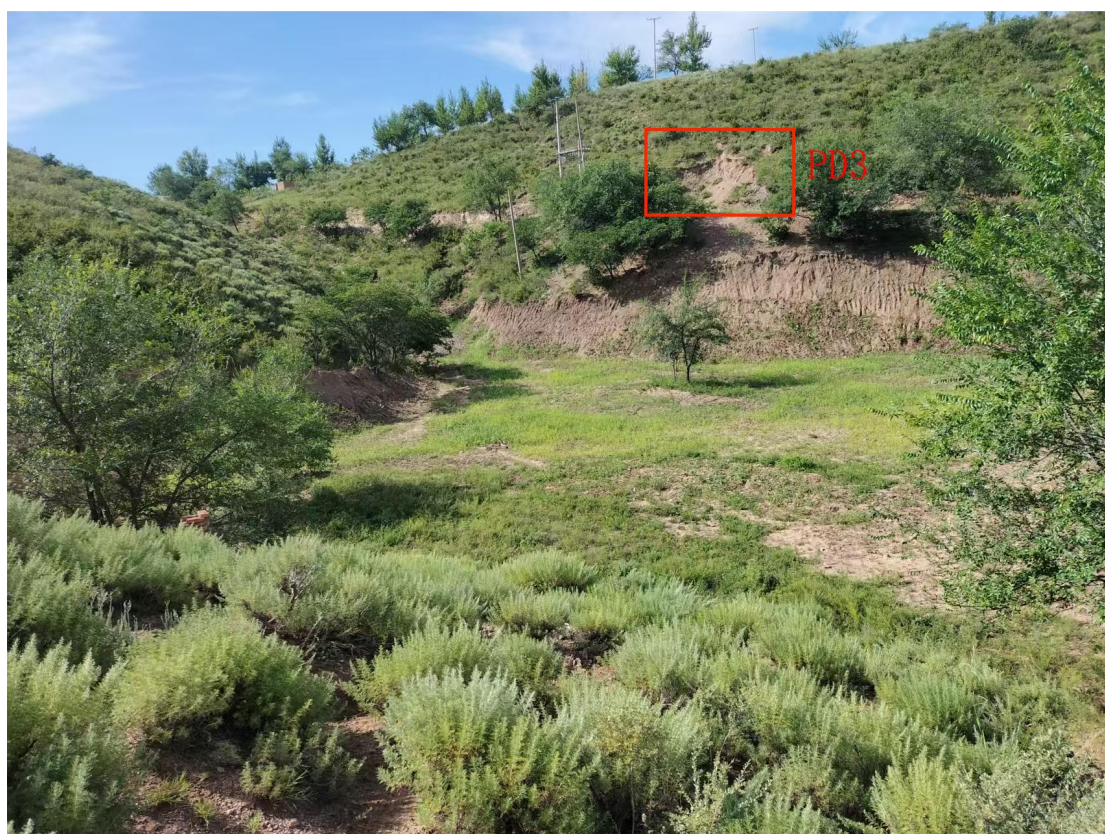
照片 1-3 PD3

PD3 位于 PD 工业场地的北东侧，占地面积 0.0032hm²。2025 年度已按设计要求完成治理工程并通过验收，经实地踏勘，场地留存长约 5m、高 0.5m、坡度 25° 的切坡。见照片 1-3。

现状条件下，切坡坡体稳定现不存在不稳定地质体。

场地破坏了原有地形地貌，存在留存长约 5m、高 0.5m、坡度 25° 的切坡，破坏面积为 0.0032hm²。

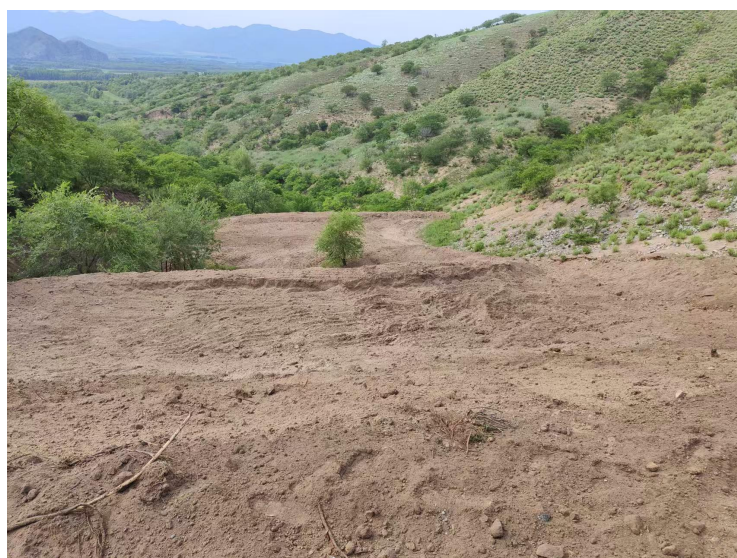
照片 1-4 PD 废石场边坡

PD 废石场位于 PD 工业场地北西侧，占地面积 0.4291hm²，场地内堆存开挖平硐、井下巷道和开采矿石时排出的废石，废石边坡角 40°，堆放量约 18000m³，经长时间压实，堆体稳定。2025 年度已对场地实施整形、覆土、恢复植被工程（见图 1-1）。

现状条件下，场地内废石已压实，现状边坡稳定，不存在不稳定地质体。

场地破坏了原有地形地貌，破坏面积 0.4291hm^2 。

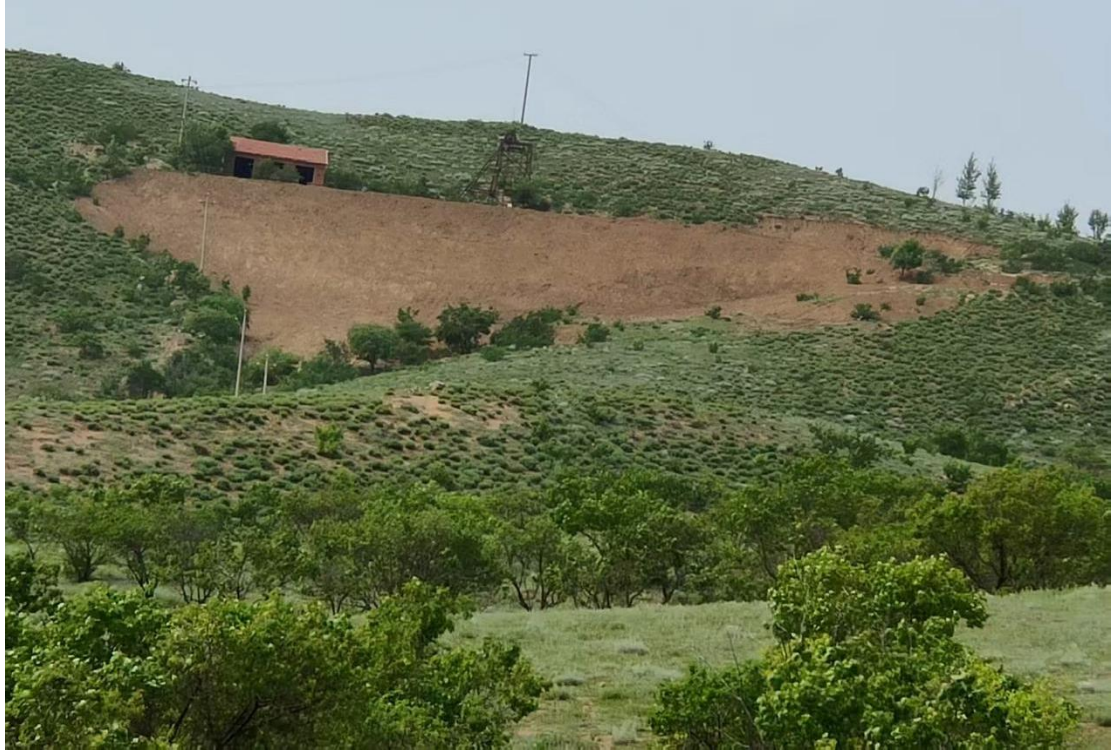
照片 1-6 SJ1 废石场

SJ1 废石场地位于 SJ1 工业场地前缘东侧，占地面积 0.2299hm^2 ，为竖井开拓时产生的废石堆积场地，废石堆积高度 1-5m，现状堆积方量 13121m^3 ，坡度 40° 。

现状条件下，场地内堆存高 1-5m 的废石，废石已压实、整形，边坡稳定，不存在不稳定地质体。

场地破坏了原有地形地貌，废石堆高度 1-5m，破坏面积 0.2299hm²。

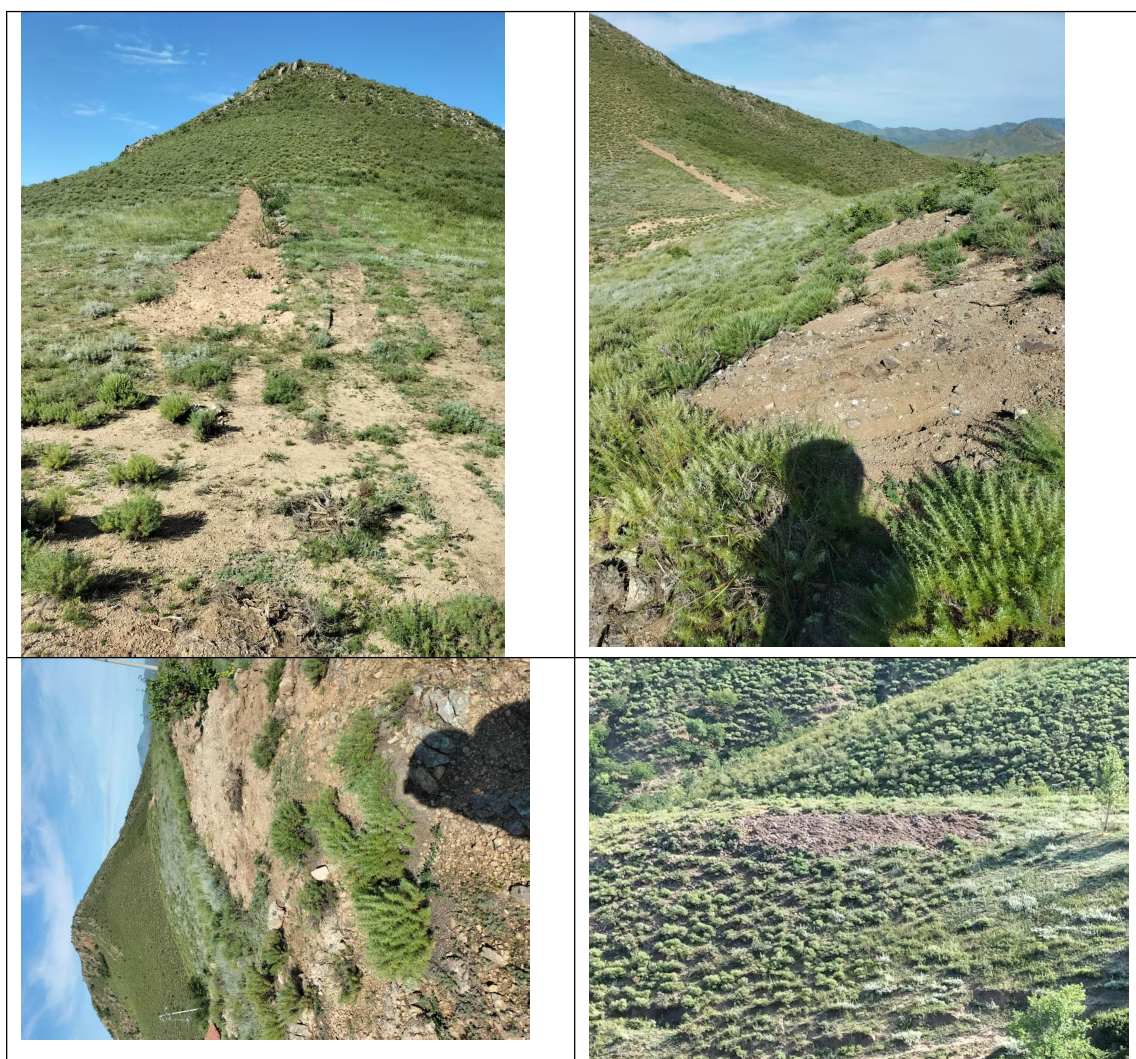
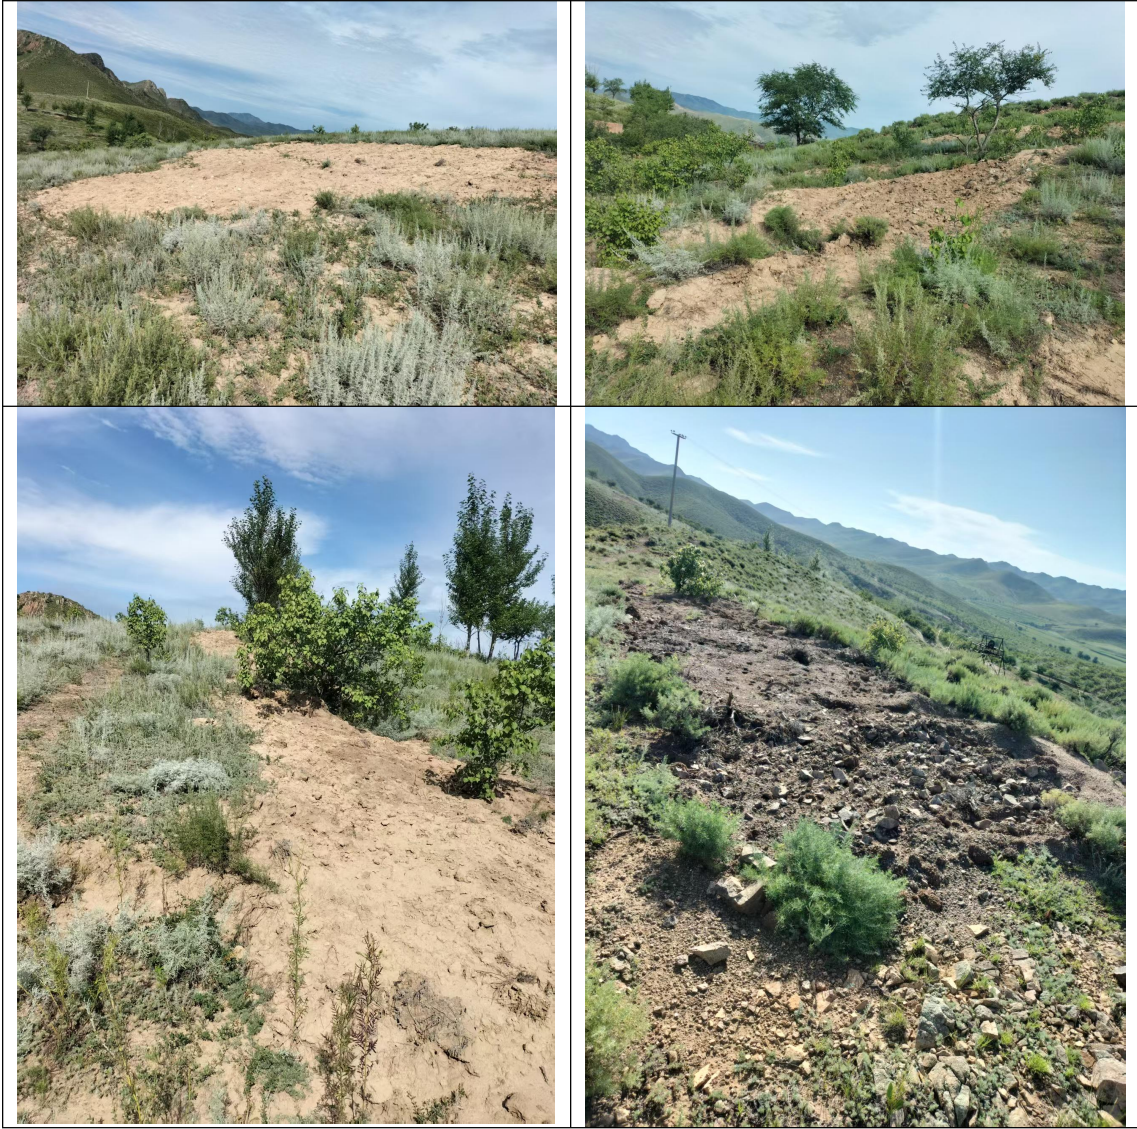
照片1-7 探槽 (TC1-TC8)

现状条件下，不存在不稳定地质体。

场地破坏了原有地形地貌，破坏面积 0.0832hm²。

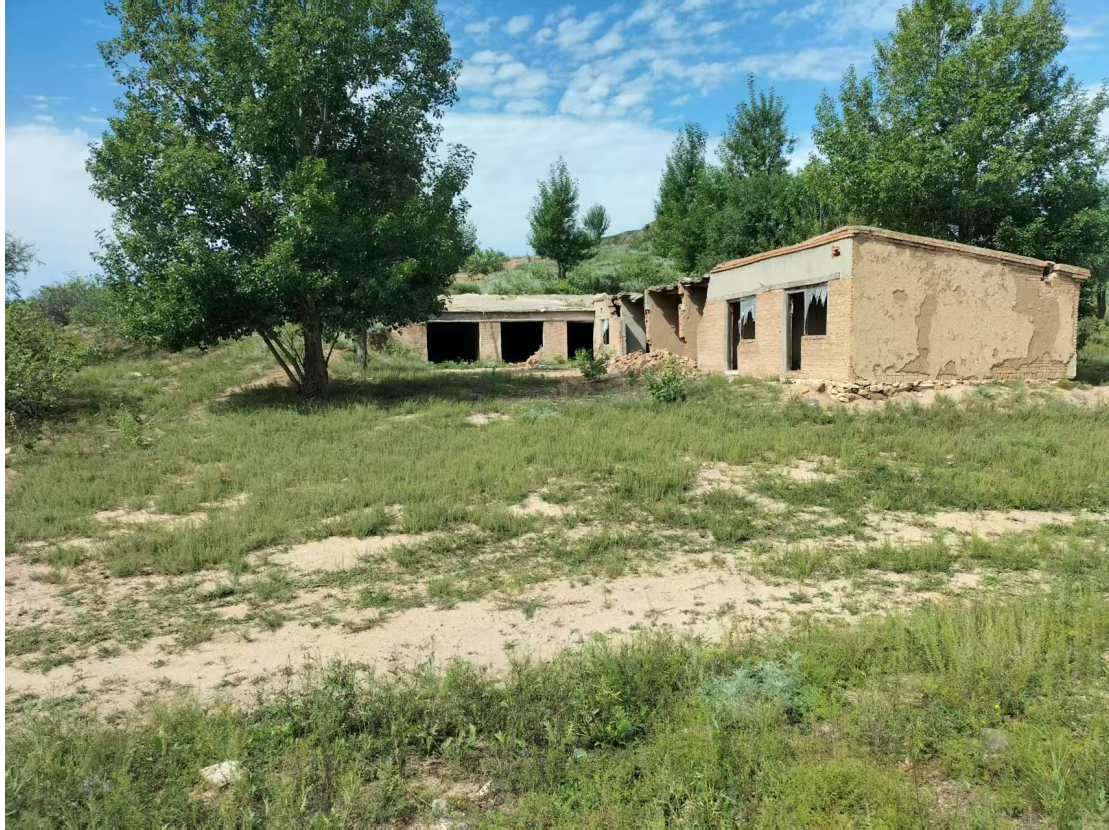
照片 1-8 办公生活区

办公生活区位于 SJ 工业场地北东侧，占地面积 0.0952hm^2 。建筑为砖瓦结构，建筑面积 255m^2 ，建筑物高约 3m。该区地形平坦、开阔（见照片 1-8）。

场地破坏了原有地形地貌，破坏面积 0.0952hm^2 。

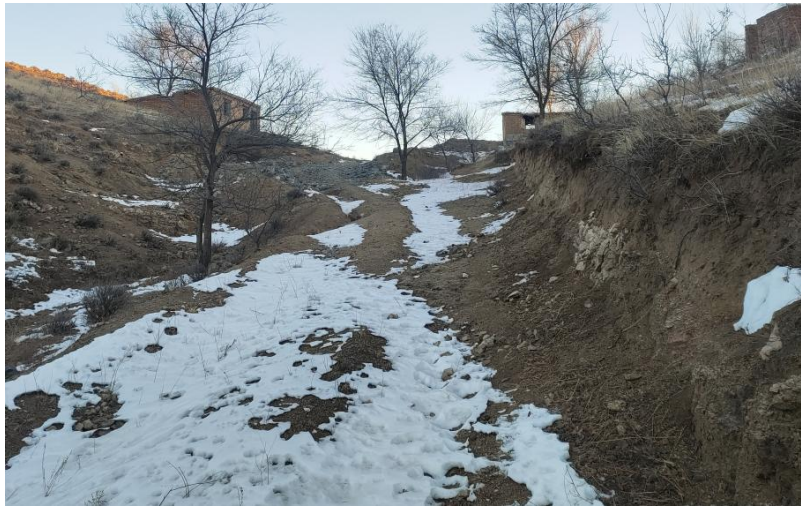
照片 1-9 矿区道路切坡路段

连接各个场地之间的道路、供矿石、废石、材料等运输。矿区道路为砂石土路，长约 1042m，宽度 3m，占地面积 0.3126hm^2 。部分矿

区道路存在切坡，切坡长 209m，高 0.5-1.5m，坡度约 30-70°，见照片 1-9。

现状条件下，不存在不稳定地质体。

矿区道路破坏了原有地形地貌，破坏面积 0.3126hm²。

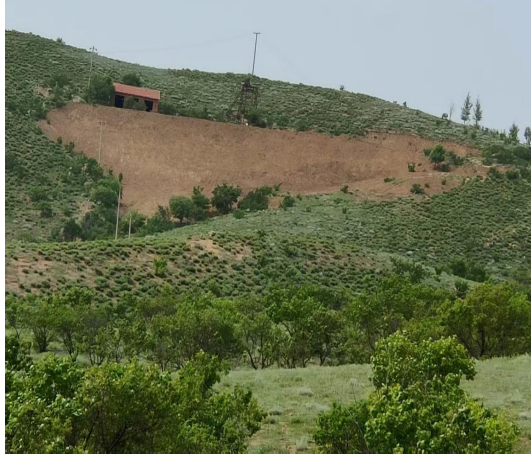
照片1-10 SJ1废石场

2025年7月24日，巴林左旗自然资源局组织有关专家对2025年度治理计划进行现场验收。矿山完成了SJ1废石场和PD废石场的整形、覆土工作；矿山完成了探槽（TC1-TC8）的回填、覆土整平工作；矿山完成了PD3的回填、封堵、垫坡整形、覆土整平工作；矿山完成了办公生活区（周边绿化）的垫坡整形、覆土整平工作；矿山完成了PD工业场地的浆砌石护坡工作；矿山对本期治理场地进行了灌草播种，由于完成草植、灌木种植时间尚短，大部分区域现场未见灌木、草植生长，局部区域草植零星生长。

验收组认为，该矿山基本完成了2025年度治理计划书设计的治理工程，治理工程效果基本符合年度治理计划的要求（治理效果见照片1-10至1-15）。

1、SJ1废石场：场地面积为0.2299hm²，设计全面撒播草籽，则撒播草籽工程量约0.2299hm²。

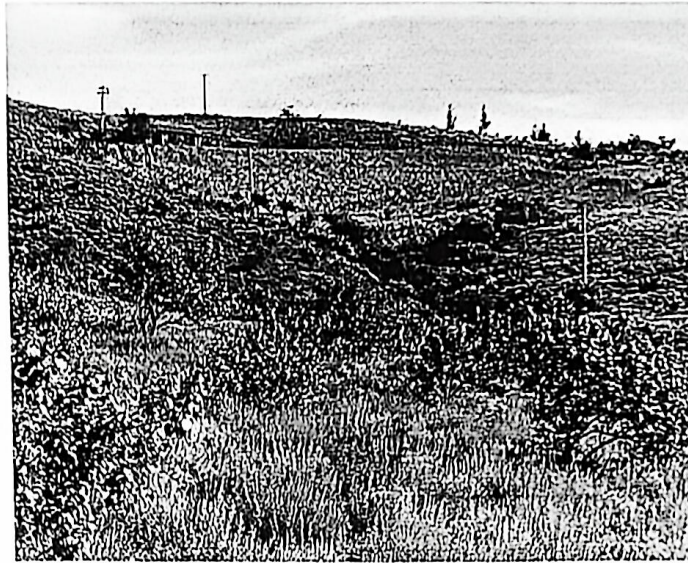
矿山完成治理的 SJ1 废石场

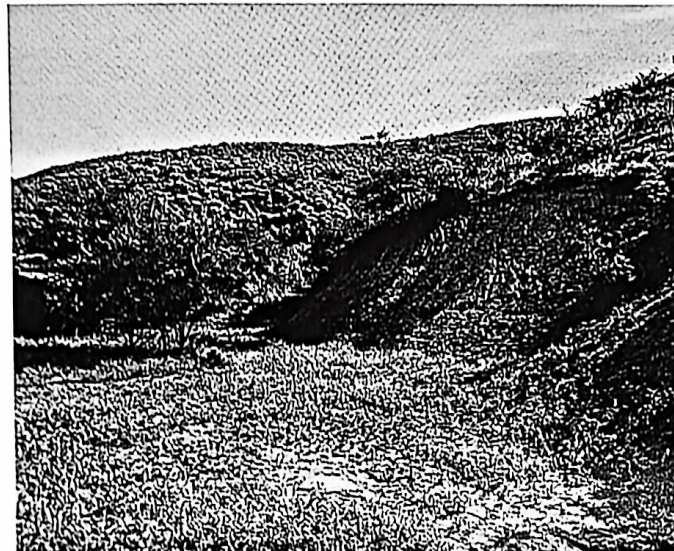
矿山完成治理的 PD3 和平硐废石场

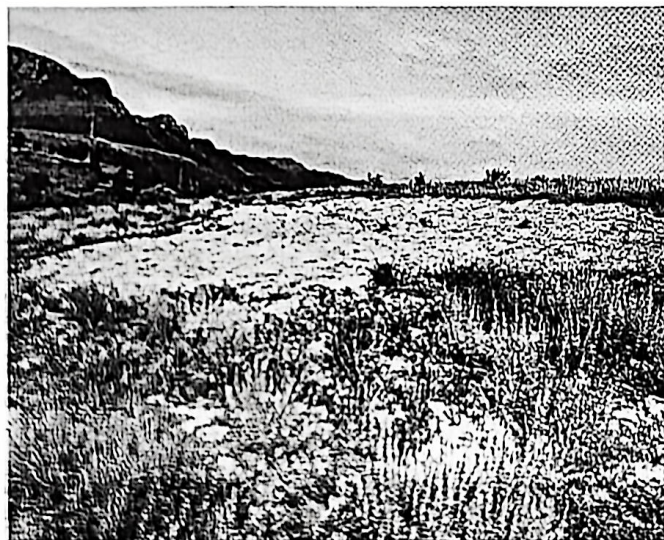
矿山完成治理的探槽
