巴林左旗东方富源矿业有限公司乌兰坝农场铅锌矿
2026 年度矿区生态修复计划书

编制单位：巴林左旗东方富源矿业有限公司

编制日期：二〇二六年一月

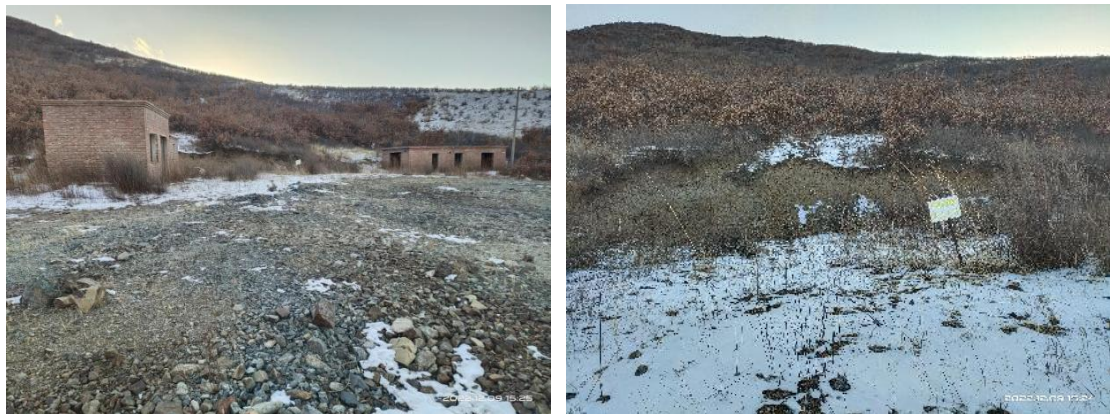
2、SJ1 工业场地

照片 1-1 SJ1 工业场地及切坡

SJ1 工业场地南东侧与山体形成切坡，切坡高 0.5-2m，坡角 70-90°，现状条件下，切坡规整不存在不稳定地质体。

SJ1 现深度 70m，与 970 水平巷道连通。矿床含水层主要为基岩裂隙水，基岩裂隙水水位标高 960-1010m。已揭露基岩裂隙水含水层，对含水层结构造成破坏，疏干排水 15.5m³/d，矿区及周边无大型供水水源工程，矿山开采对附近水源无影响，产生矿、废石不含有害成分，对地下水水质无影响。

地表建设砖混结构建筑物，与周围地形地貌景观不协调，破坏了原有地形地貌景观，破坏面积 0.1014hm²。

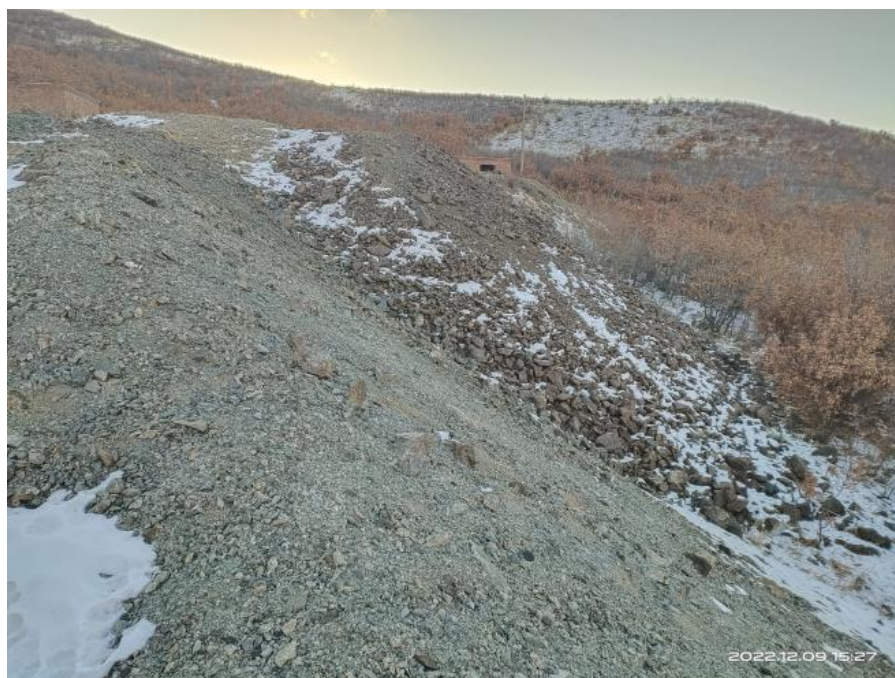
位于 SJ1 工业场地北东侧，占地面积 0.2035hm²。废石顺坡堆放，堆放坡度约 35°，废石堆放高度 1-7m，根据三角网法方量计算，堆放废石量为 7800m³（见图 1-1），现状堆体稳定。见照片 1-2。

照片 1-2 SJ1 废石场

现状条件下，废石已压实，边坡稳定，不存在不稳定地质体。

场地破坏了原有地形地貌，总破坏面积 0.2035hm²。

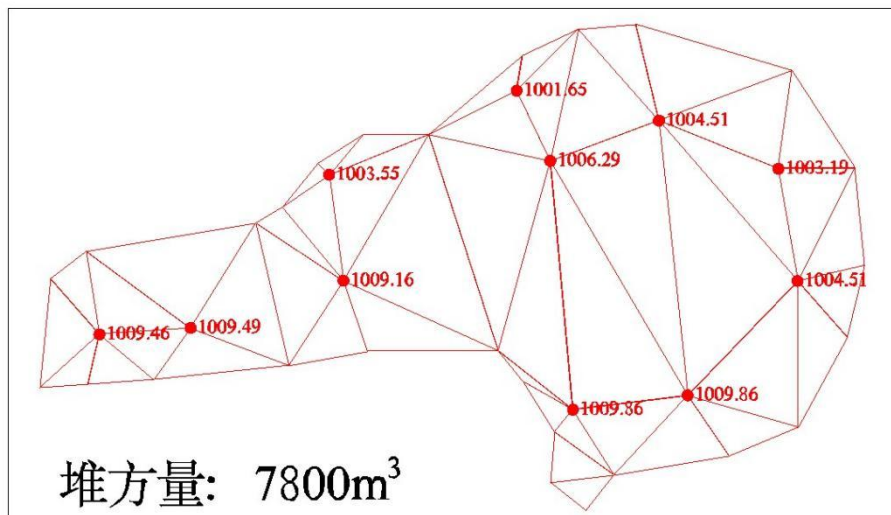
图1-1 SJ1废石场三角网法方量计算成果图

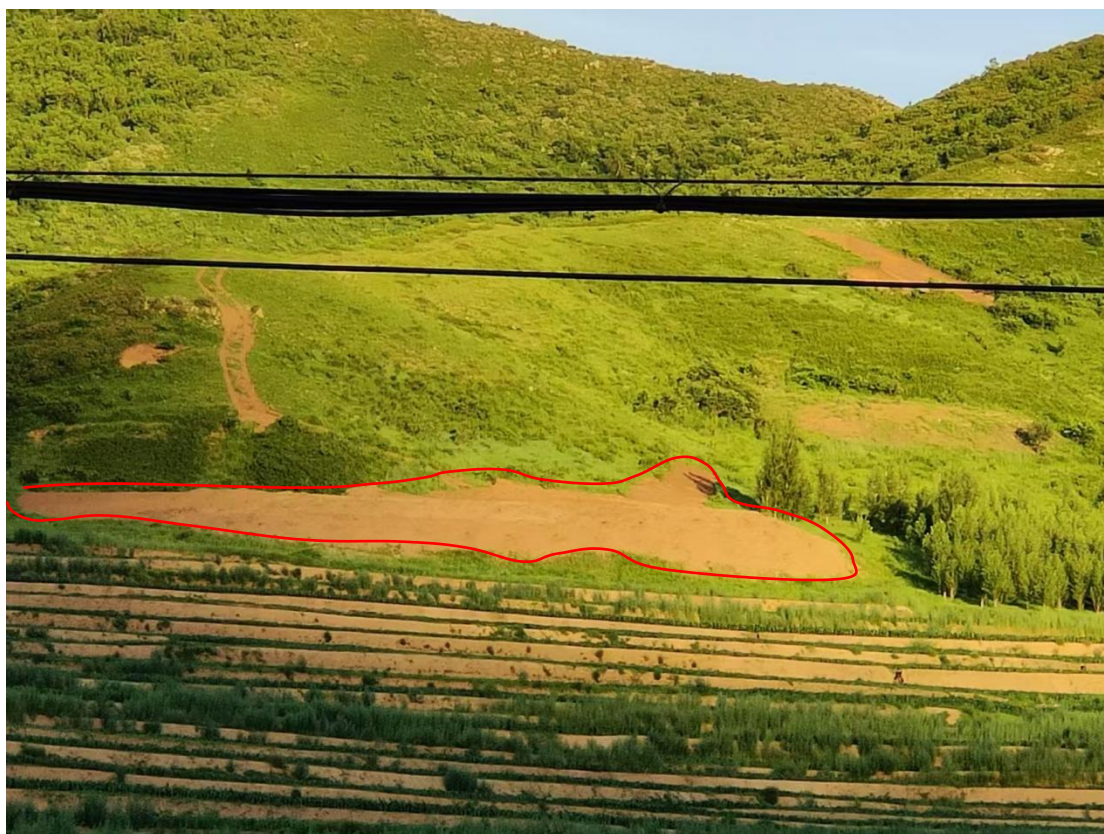
4号平硐废石场位于矿区中部。平硐掘进产生废石堆放于4号平硐废石场，废石平均堆高3m左右，边坡坡度25°左右，根据三角网计算废石量3404m³，损毁土地面积0.1547hm²。

场地为年度计划新增场地单元，《方案》未纳入规划范围，2025年度已对其实施治理工程并完成验收，但因植被种植时间较短，当前场地植被覆盖率较低。本年度计划将该废石场纳入现状评估对象，见照片1-3。

照片 1-3 4 号平硐废石场

现状条件下，场地不存在不稳定地质体。

场地破坏了原有地形地貌，破坏面积为 0.1547hm^2 。

2、4号平硐废石场：场地面积为 0.1547hm^2 ，设计全面撒播草籽，则撒播草籽工程量约 0.1547hm^2 。

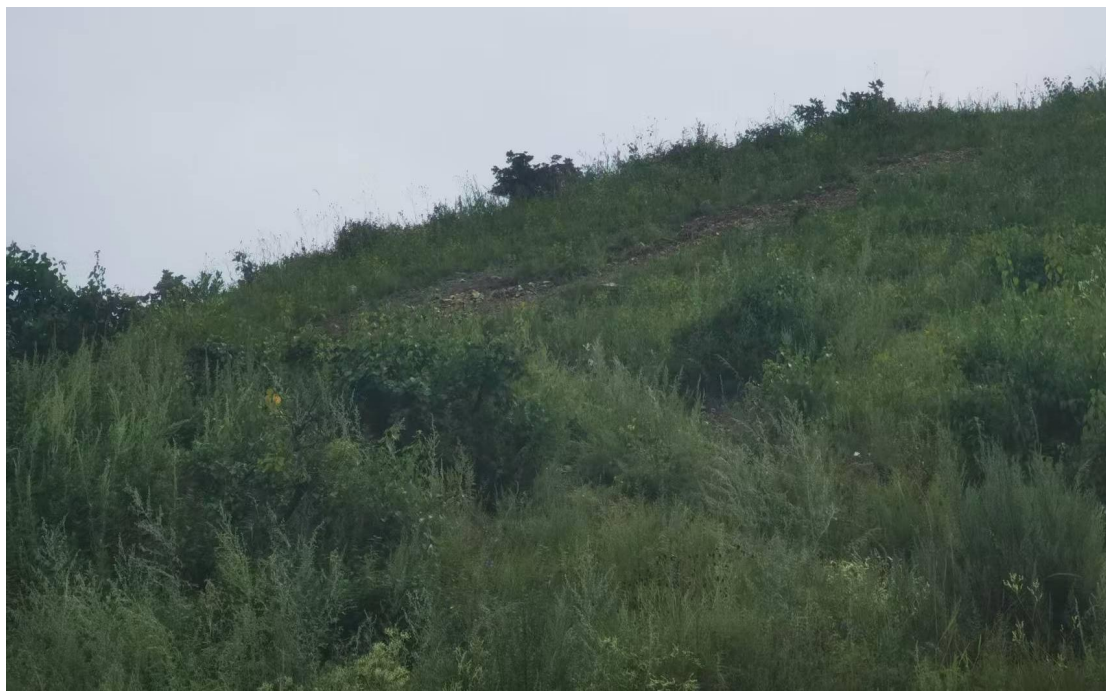
矿区内共存在三条探槽，总面积为 0.0310hm^2 。探槽 1 位于 SJ1 工业场地南西侧，面积为 0.0140hm^2 ；探槽 2 位于矿区西侧，面积为 0.0146hm^2 ；探槽 3 位于探槽 2 北侧，面积为 0.0024hm^2 （见照片 1-4、1-5、1-6）。

2025 年度已对该场地实施回填、覆土等工程并完成验收，由于种植植被时间较短，覆盖率较低，本年度将场地仍作为现状单元评述。

照片 1-4 探槽 1

3、探槽（3条）：场地面积为 0.0310hm^2 ，选择榆树（备选松树），株行距 $2\text{m}\times 2\text{m}$ ，种树78棵。

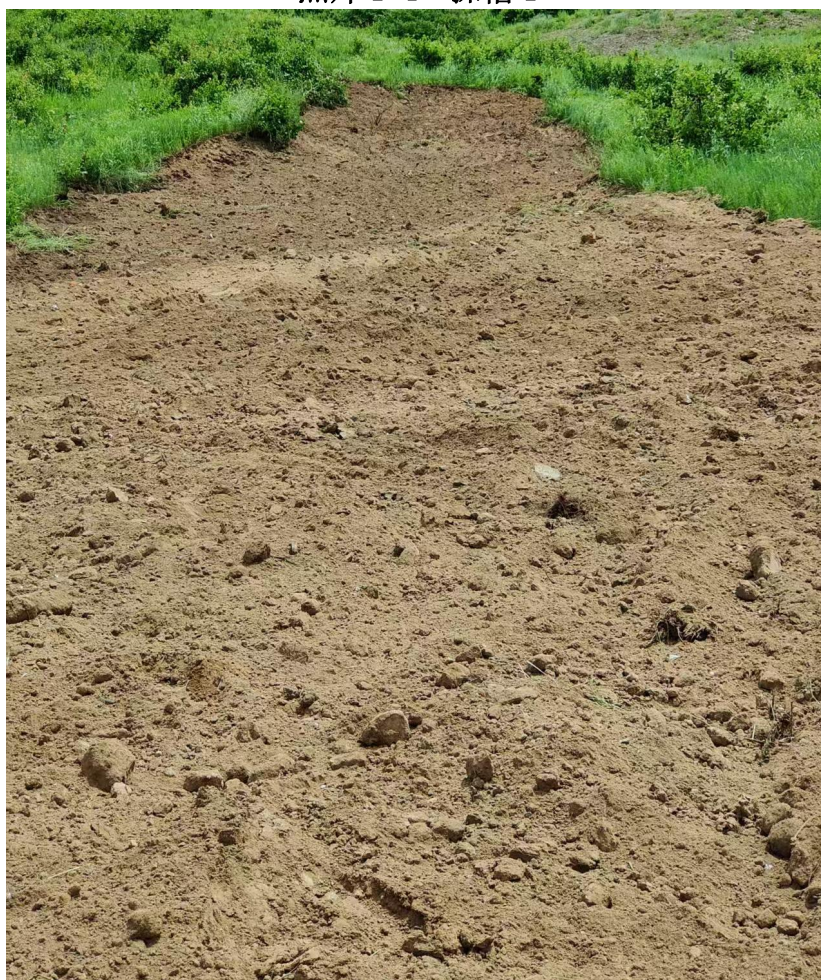
照片 1-5 探槽 2

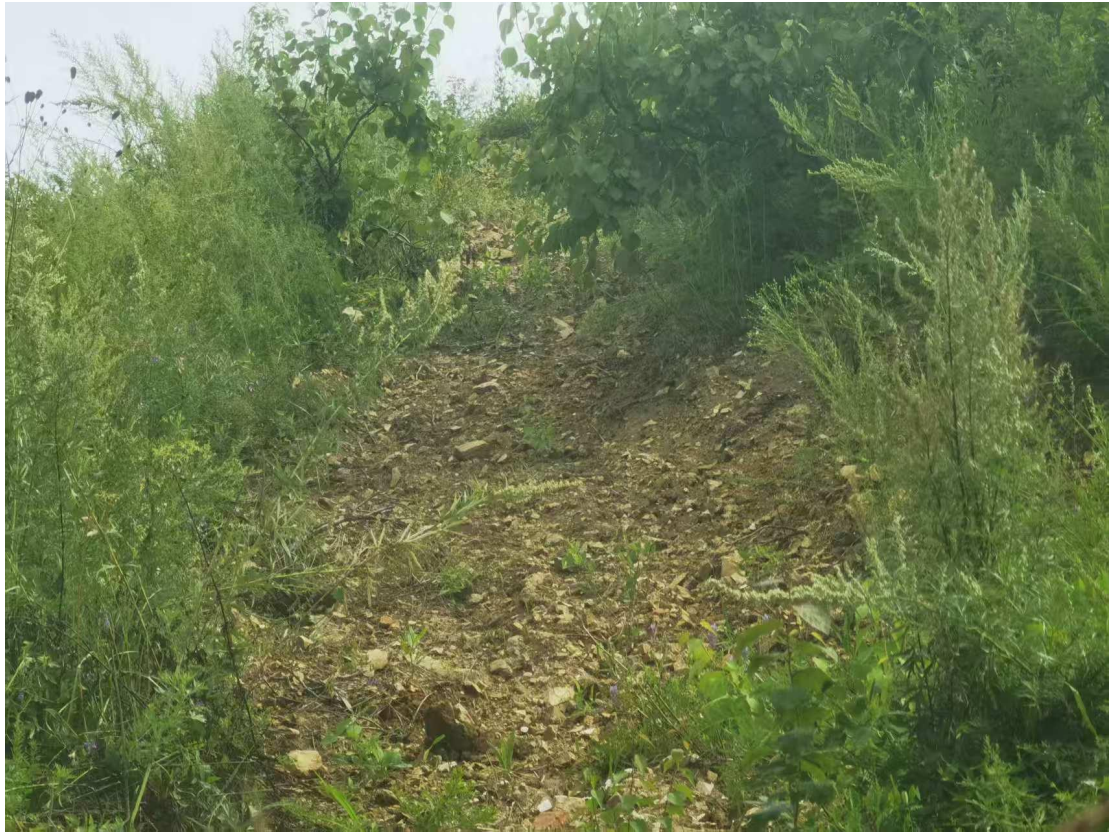
照片1-6 探槽3

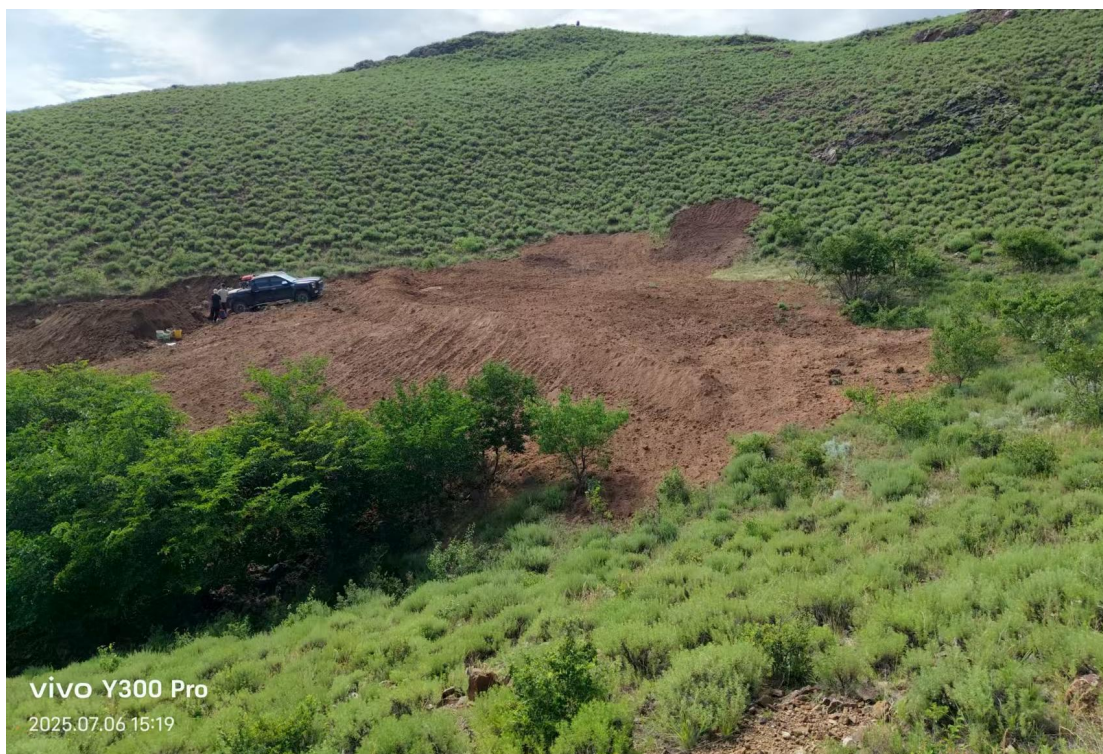
探坑及渣堆位于探槽 1 西侧，占地面积 0.0686hm^2 ，渣堆已回填至探坑，场地为矿山前期探矿形成。

2025 年已实施了治理工程并完成验收，由于植被种植时间较短，植被覆盖率较低，本年度纳入现状评估。

照片 1-7 探坑及渣堆

现状条件下，场地平整不存在不稳定地质体。

场地破坏了原有地形地貌，破坏面积 0.0686hm^2 。

4、探坑及渣堆：场地面积为 0.0686hm^2 ，设计全面混播灌木种子，则混播灌木种子工程量约 0.0686hm^2 。

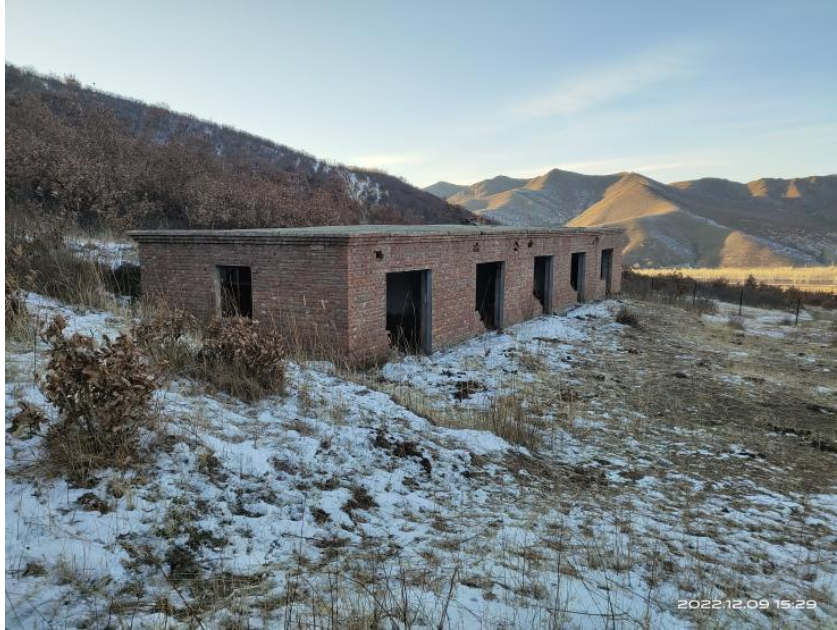
休息室场地位于 SJ1 工业场地北西侧，占地面积为 0.0270hm^2 ，建筑物高约 3m。场地后缘与山体形成边坡，边坡高 1-2m，坡角 $70-90^\circ$ 。见照片 1-8。

照片1-8 休息室场地

现状条件下，场地后缘与山体形成边坡，边坡高 1-2m，坡角 70-90°，边坡稳定，不存在不稳定地质体。

场地破坏了原有地形地貌，破坏面积 0.0270hm²。

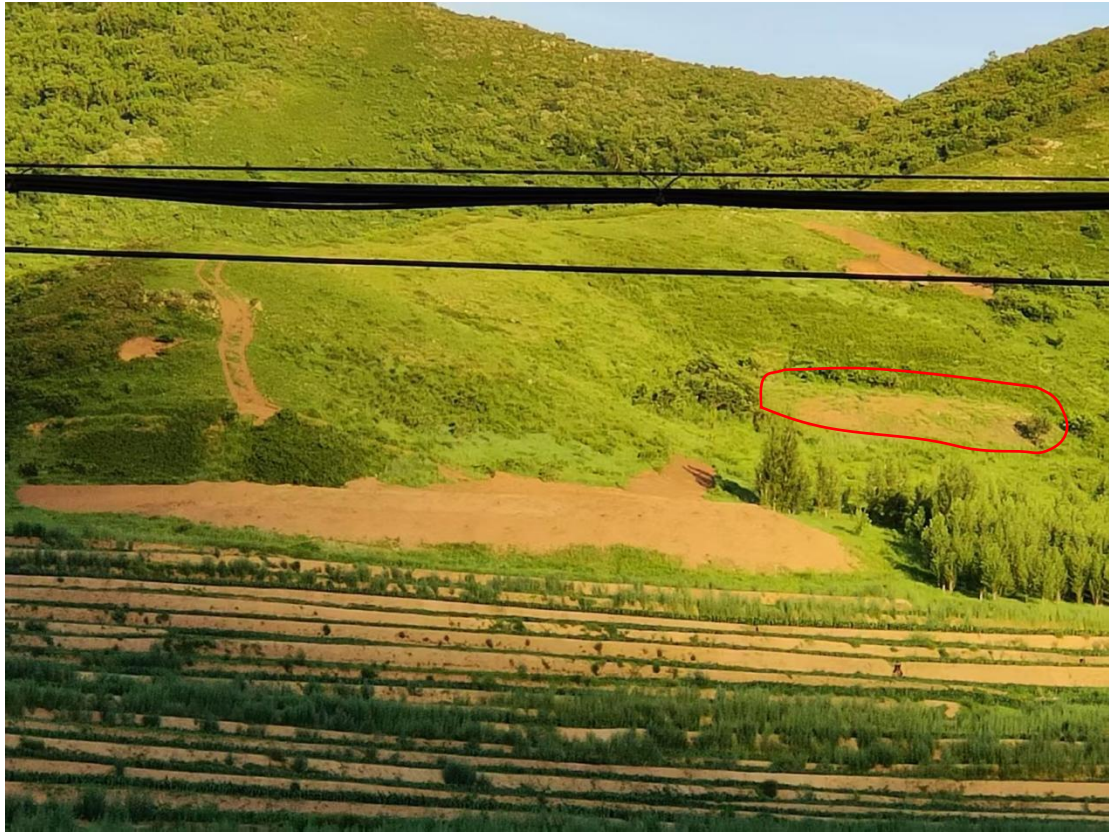
废渣堆位于矿区西侧，1号竖井废石场南侧，场地由废弃围墙倒塌形成，其面积为 0.0130hm²，场地平整。

场地为年度计划新增场地单元，《方案》未纳入规划范围，该场地 2025 年已实施治理工程，并完成验收。由于场地植被覆盖率低，本年度纳入现状评估（见照片 1-9）。

照片 1-9 废渣堆

场地破坏了原有地形地貌，破坏面积 0.0130hm^2 。

1、废渣堆：场地面积为 0.0130hm^2 ，设计全面撒播草籽，则撒播草籽工程量约 0.0130hm^2 。

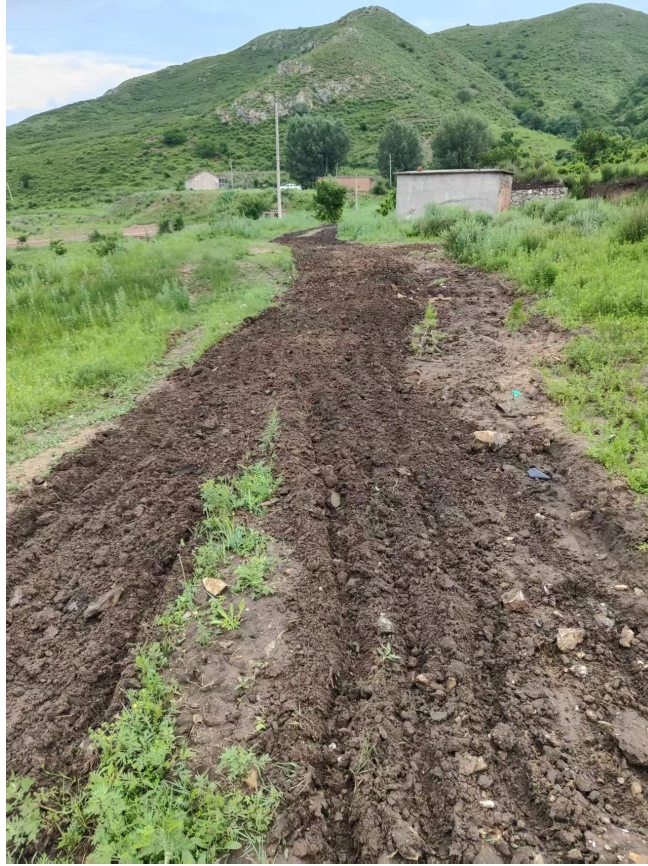
矿区道路连接各功能单元，路面宽约 2m，长约 868m，面积为 0.1372hm^2 ，通往 SJ1 工业场地的矿区道路存在部分边坡，边坡高 0.3-1m，坡脚约 35° ，切坡产生的废石土堆放在道路另一侧形成堆坡。

该场地部分已于2025年实施治理工程，由于场地植被种植时间较短，覆盖率较低，本年度将其纳入现状评估，见照片1-10。

照片 1-9 矿区道路治理区域

矿区道路破坏了原有地形地貌，破坏面积 0.1372hm²。

5、矿区道路（不再利用的部分）：场地面积为 0.0205hm^2 ，设计

全面混播灌木种子，则混播灌木种子工程量约 0.0205hm²。

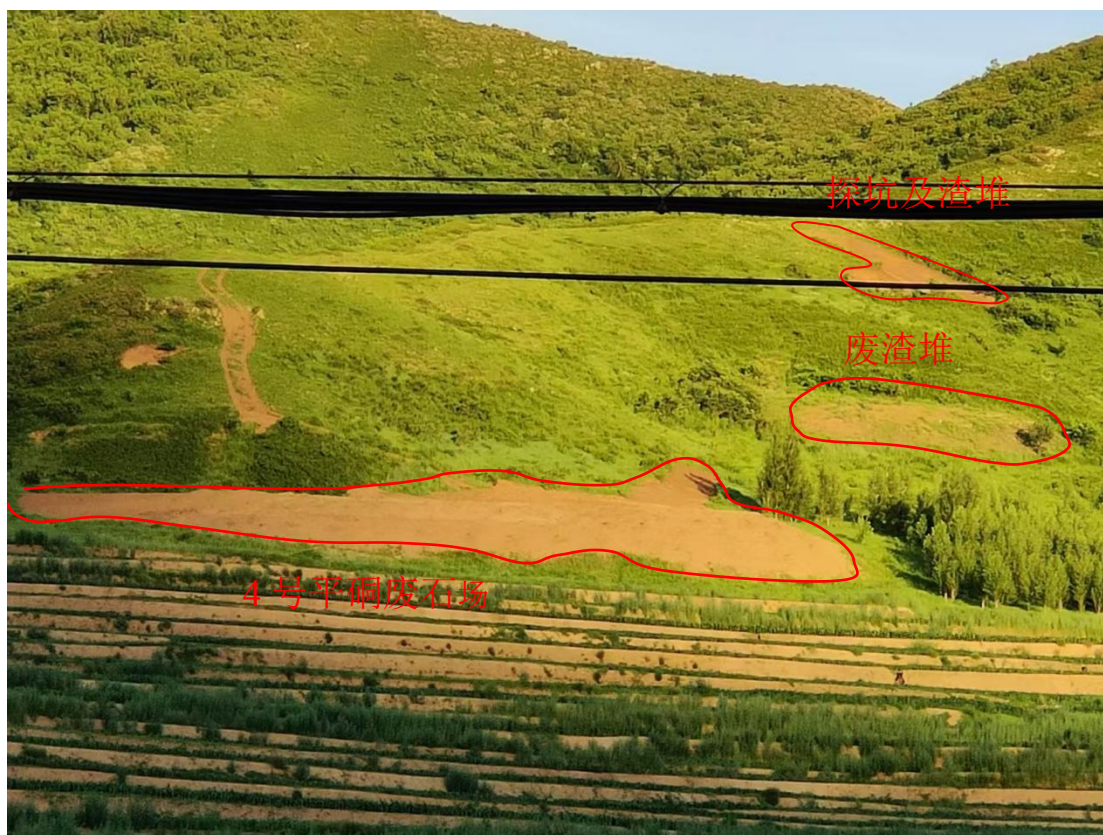
2025 年 7 月 24 日，巴林左旗自然资源局组织有关专家对 2025 年度治理计划进行现场验收。矿山完成了废渣堆的清运、覆土工作；矿山完成了探槽（3 条）和探坑及渣堆的回填、覆土、整平工作；矿山完成了不再利用的部分矿区道路的覆土、整平工作；矿山基本完成了废渣堆、4 号平硐废石场、探槽（3 条）、探坑及渣堆、不再利用的部分矿区道路的种树、种草工作，由于完成灌木、草籽种植时间尚短，现场未

见灌木、草植生长；矿山基本完成了前期治理单元(竖井采矿工业场地、竖井废石场、矿区北东侧的探坑、探槽及3号平硐废石场、废弃办公生活区及探槽)的完善治理工作，由于完成灌木、草植种植时间尚短，现场未见灌木和草植生长。

验收组认为，该矿山基本完成了2025年度治理计划书设计的治理工程，治理工程效果基本符合年度治理计划的要求（治理效果见照片1-10至1-13）。

照片1-10 4号平硐废石场、废渣堆、探坑及渣堆、矿区道路

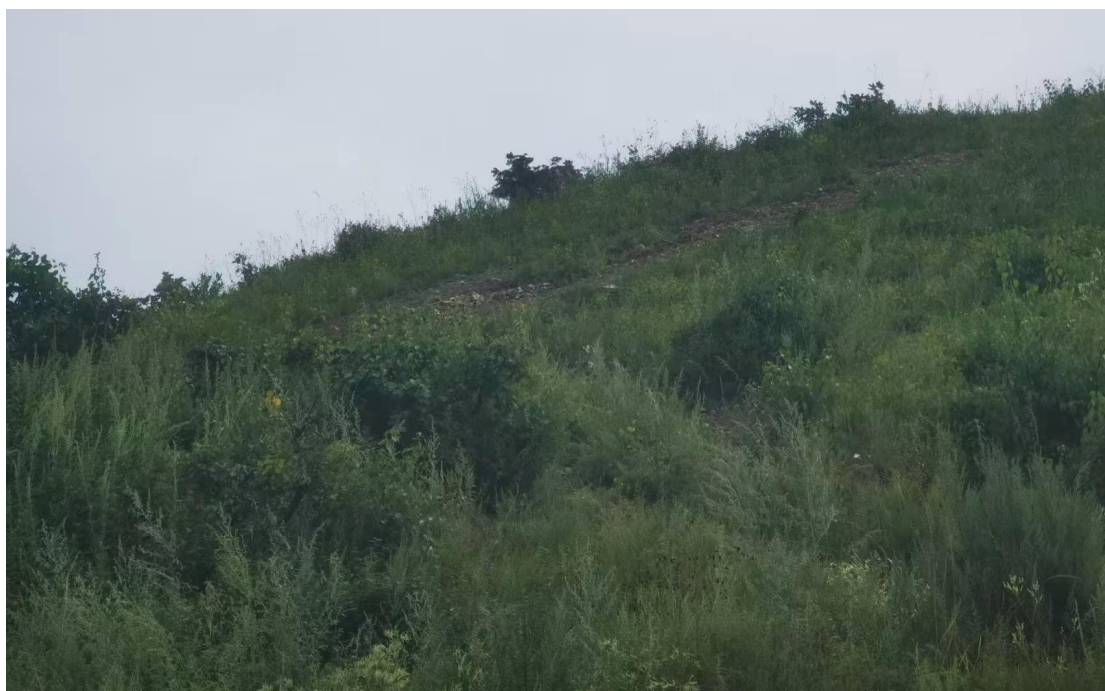
照片1-11 探槽1

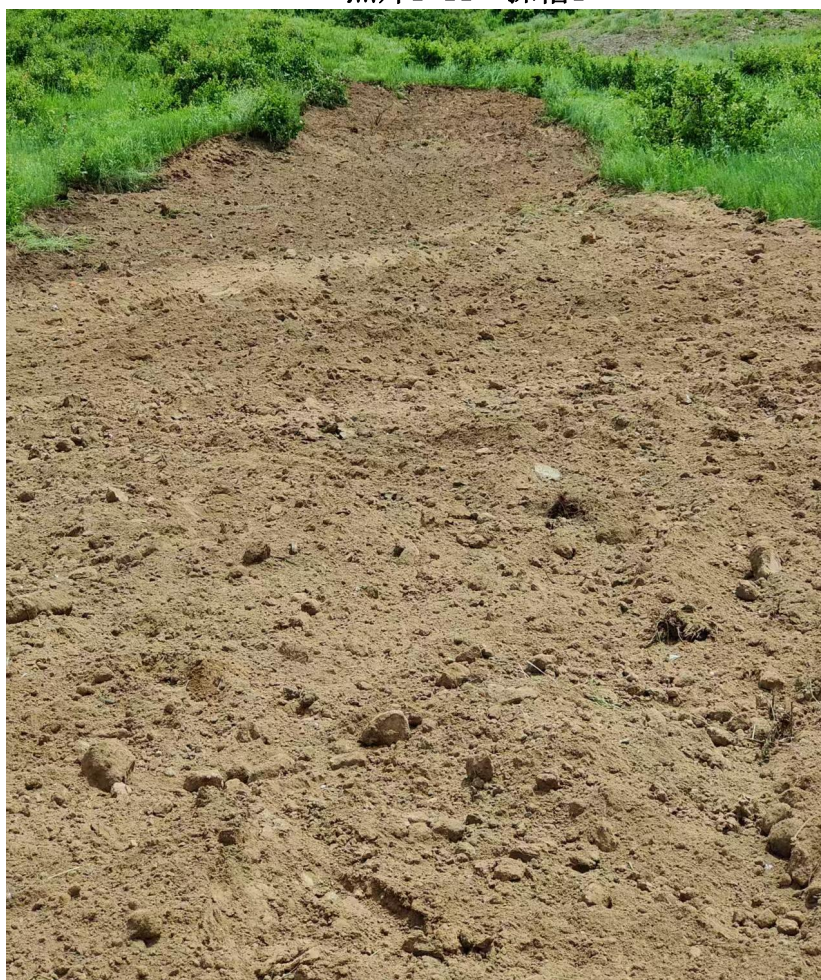
照片1-12 探槽2

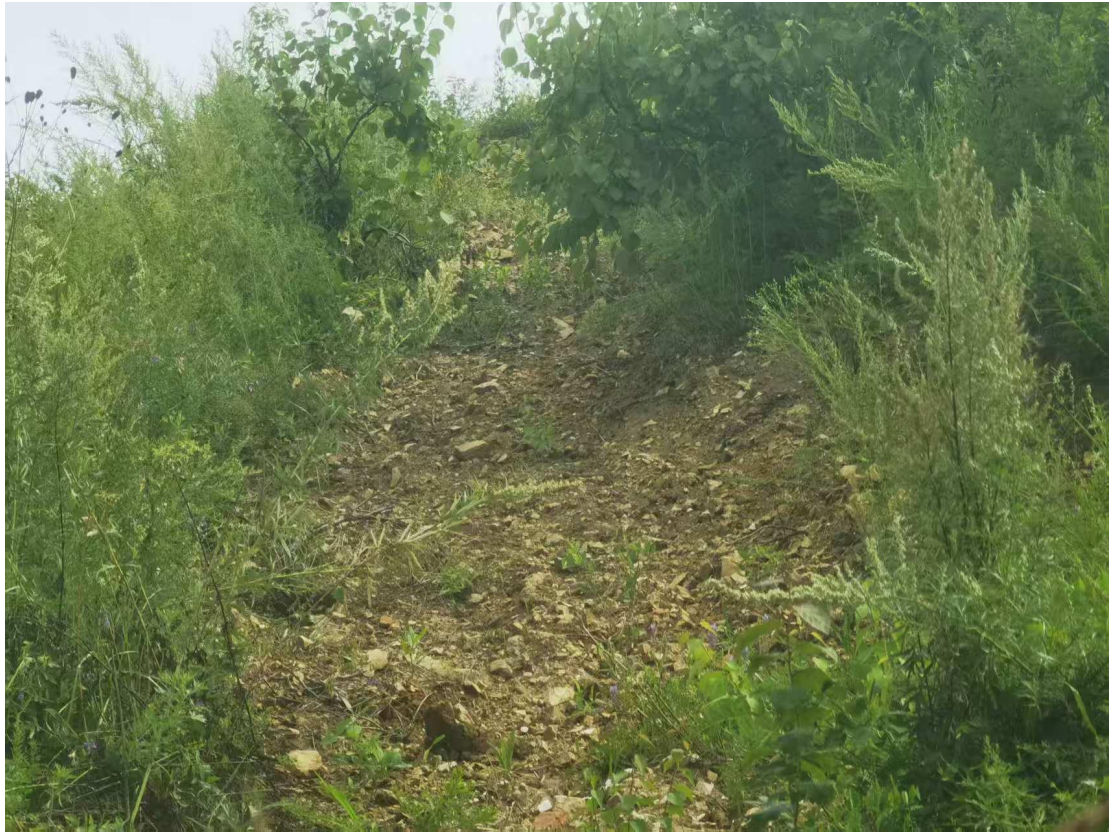
照片1-13 探槽3

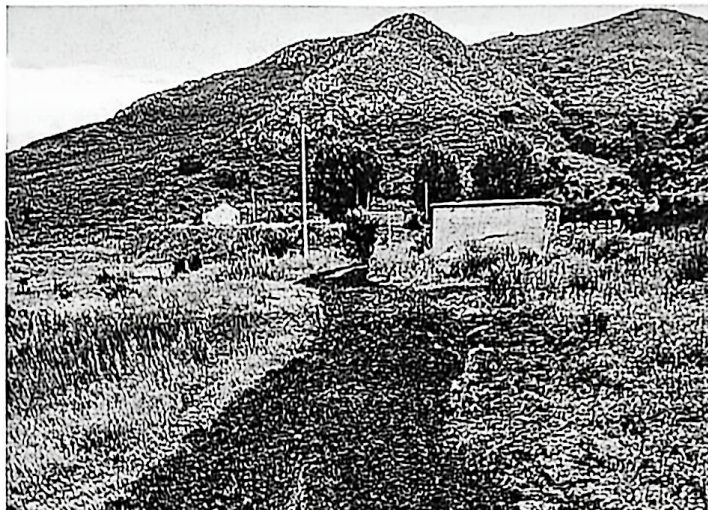
矿山完成治理的部分矿区道路

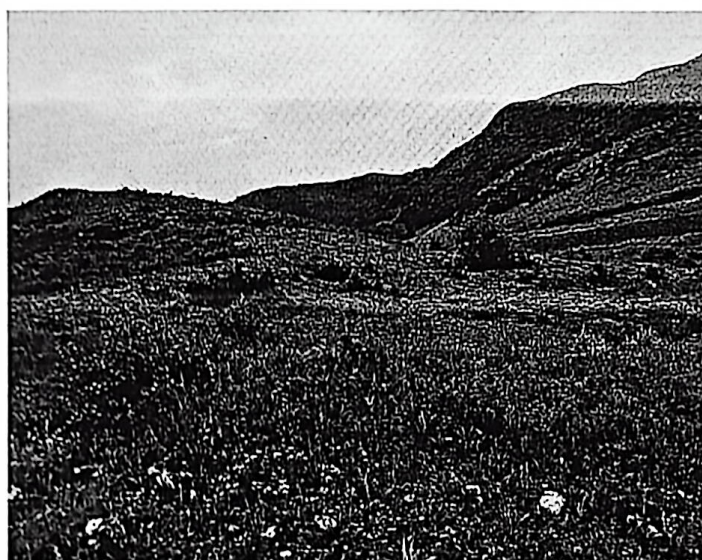
矿山完成治理的探坑及渣堆

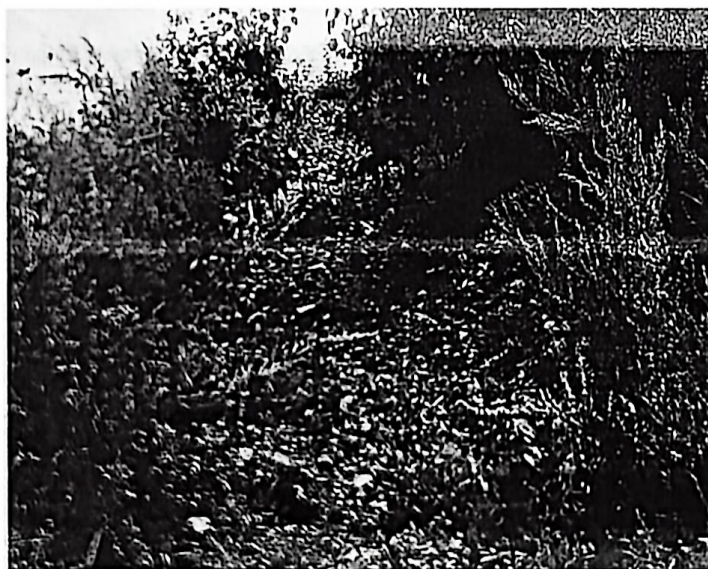
矿山完成治理的探植
