巴林左旗辽都矿业有限责任公司伊斯力格铜银矿
2026 年度矿区生态修复计划书

巴林左旗辽都矿业有限责任公司

二〇二六年一月

巴林左旗辽都矿业有限责任公司依斯力格铜银矿 2026年度矿区生态修复计划书

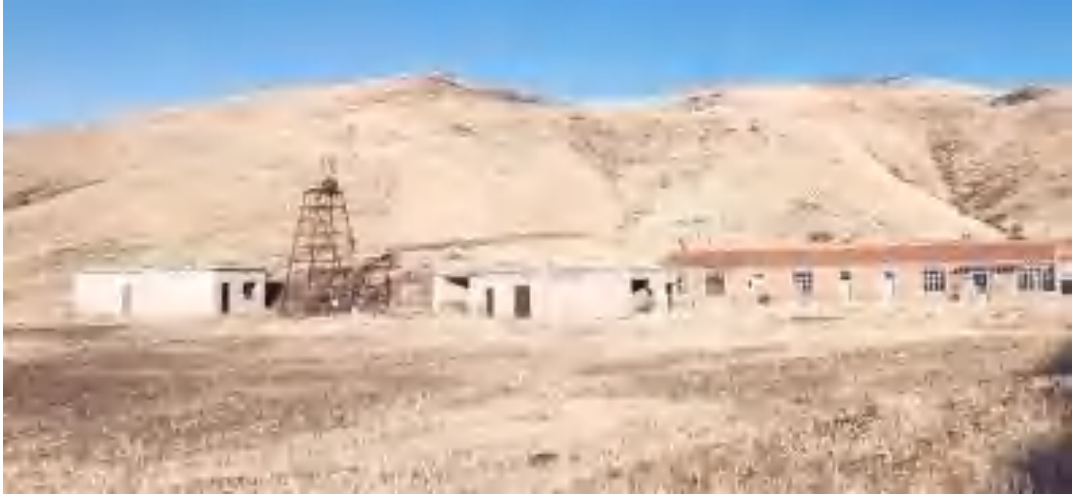
照片 1-1 SJ 工业场地

SJ1 工业场地位于矿区东北侧，面积为 0.3683hm²，内设有卷扬机房、提升机房、办公室、宿舍及竖井等，房屋高度约为 3m，为砖混结构平房（见照片 1-1）。

SJ 工业场地建在地势相对平缓地带，场地西侧及北侧与山体形成切坡，切坡高 1-3m，经矿山整形绿化后，边坡较规整。场地不存在不稳定地质体。

工业场地 1 围绕主竖井 SJ1 布置，地表建设砖混结构建筑物，与周围地形地貌景观不协调，破坏了原有地形地貌景观。

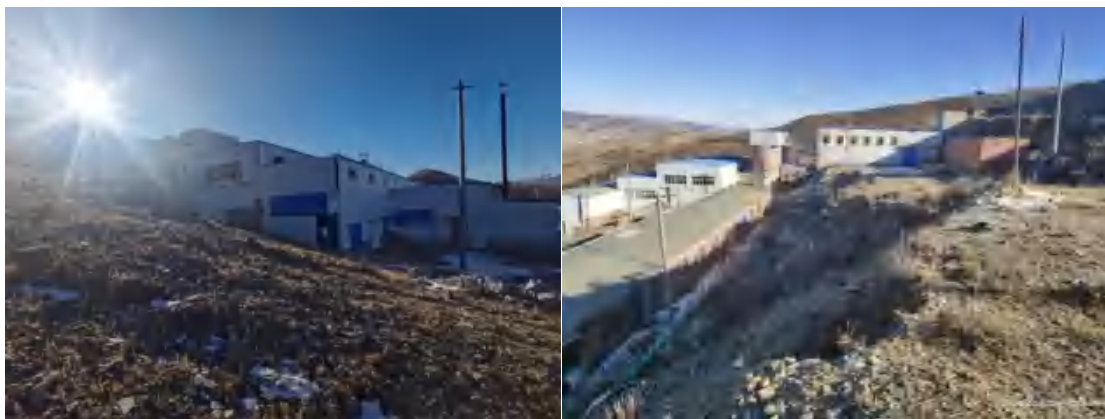
照片 1-2 选矿厂南侧与北侧

选矿厂位于矿区北西侧约 9.8km 处，依山而建。占地面积为 3.6594hm^2 （见照片 1-2、1-3）。

选矿厂位于山底坡脚处，依山而建，场地内建筑、道路与山体形成切坡，切坡高 3-12m，坡角 30-70°；场地前缘存在堆坡，堆坡高 2-10m，坡角约 35°。现状切坡及堆坡较为规整且已完成绿化。坡体稳定不存在不稳定地质体。

选矿厂包括厂房、高位水池、倒矿平台、宿舍、化验室、办公室、食堂、厕所等，厂房为彩钢结构，呈台阶式架设，高 3-7m，其余建筑为砖瓦平房结构，房屋高度约为 3m，与周围地形地貌景观不协调，破坏地形地貌景观。

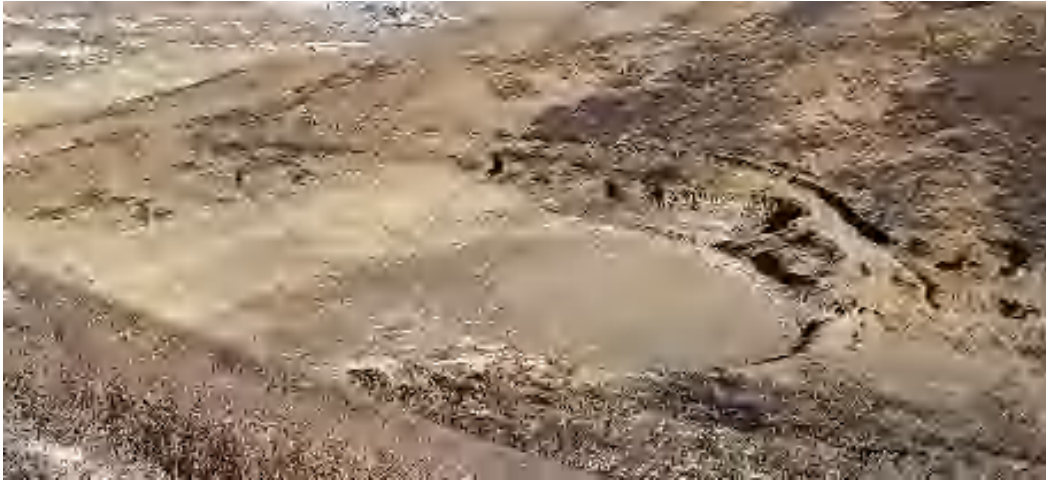
照片 1-4 尾矿库上阶

尾矿库位于选矿厂北侧，面积为 8.1620hm²，上部坝体长约 280m，坝宽 3m，坝高 3-20m，下部坝体长约 300m，坝宽 4m，坝高 2-18m。尾矿库有效库容 23.6×10⁴m³，已利用库容约为 3.86×10⁴m³，剩余 19.74×10⁴m³（见照片 1-4、1-5）。

尾矿坝为二阶土石坝，坝体稳定；尾矿库东侧存在切坡，切坡高 1-15m，坡角 30-70°，切坡稳定；尾矿库上游及周围植被较发育，

未见松散物源，不存在不稳定地质体。

尾矿的堆存，大面积压占损毁土地，与周围地形地貌景观不协调，破坏地形地貌景观。

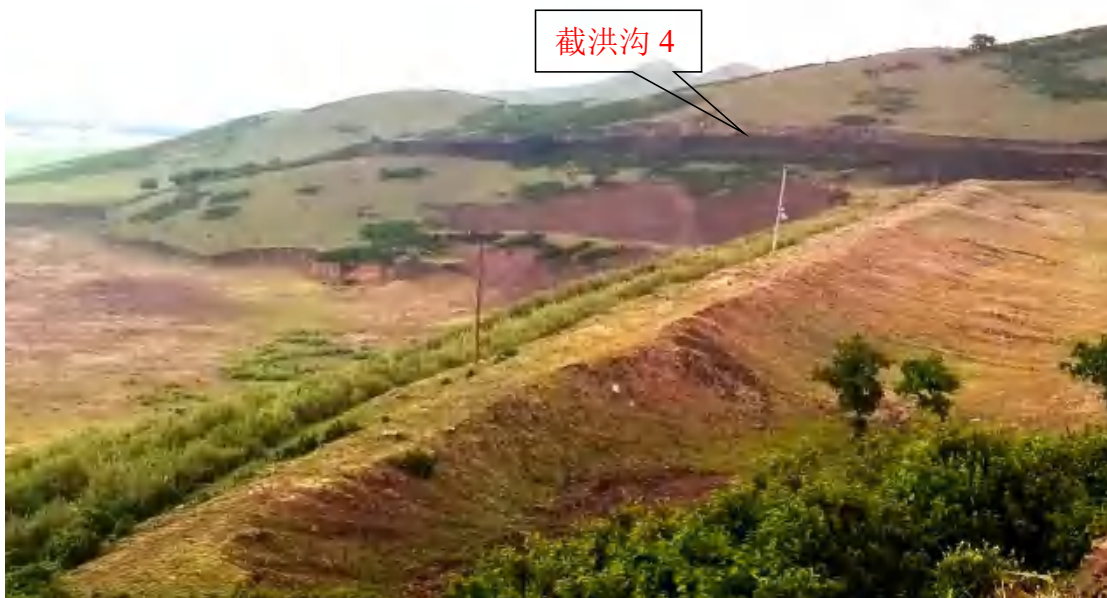
照片 1-5 尾矿库下阶切坡及截洪沟 4

本矿山共存在4条截洪沟，总面积为0.5965hm²。截洪沟1位于SJ1工业场地西侧；截洪沟2位于尾矿库南东侧；截洪沟3位于尾矿库南侧；截洪沟4位于尾矿库南侧、东侧及北侧。截洪沟1面积为42m²，长约42m，宽约1m，深约0.5m；截洪沟2面积为309m²，长约132m，宽约1m，深约0.5m；截洪沟3面积为0.1130hm²，长约217m，宽约1.5m，深约1m；截洪沟4面积为0.4484hm²，长约923m，宽约3m，深约2m（见照片1-5、1-6、1-7、1-8）。

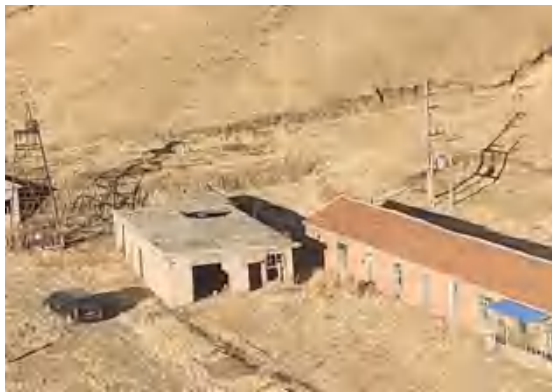
照片 1-6 截洪沟 1

截洪沟的挖损与周围地形地貌景观不协调，其开挖所产生的废石紧邻其南侧顺坡堆放，破坏地形地貌景观。

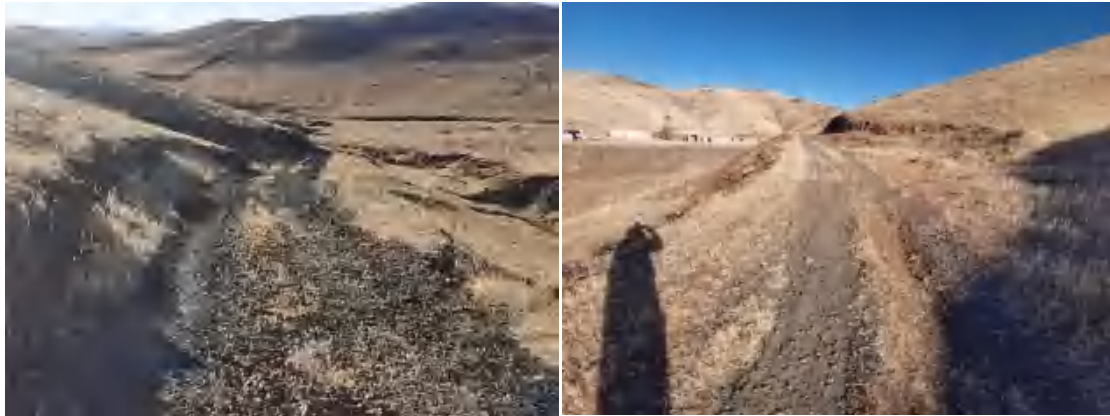
照片 1-9 矿区道路

矿区道路连接各功能单元，路面宽约 2.5m，面积为 0.2613hm²（见照片 1-9）。

矿区道路存在切坡，高 1-2m，坡角 35-70°，现状不存在不稳定地质体。

矿区道路的修建破坏了原有地形地貌景观，与周围地形地貌景观不协调，破坏地形地貌景观。

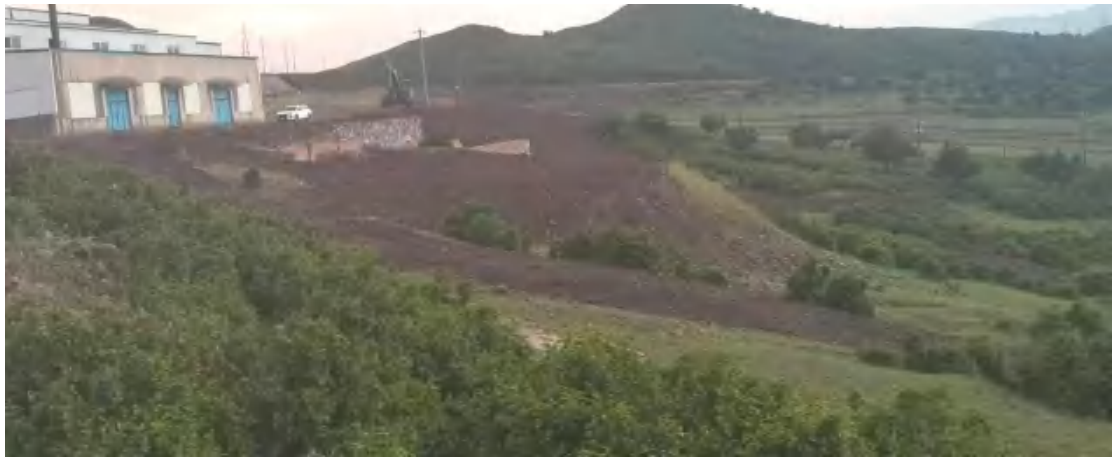
照片1-10 选矿厂前缘堆坡（2025年治理场地）

本次根据矿山实际情况，2025 年矿山治理场地较多，其中选矿厂前缘堆坡、废弃场地、探坑 2、废石场 1 以上四处前期治理场地中植被恢复效果较差，后期仍需补植并加强管护。

1、选矿厂前缘堆坡：场地前缘堆坡面积 0.2400hm²，设计全面撒播草籽，则撒播草籽工程量约 0.2400hm²。

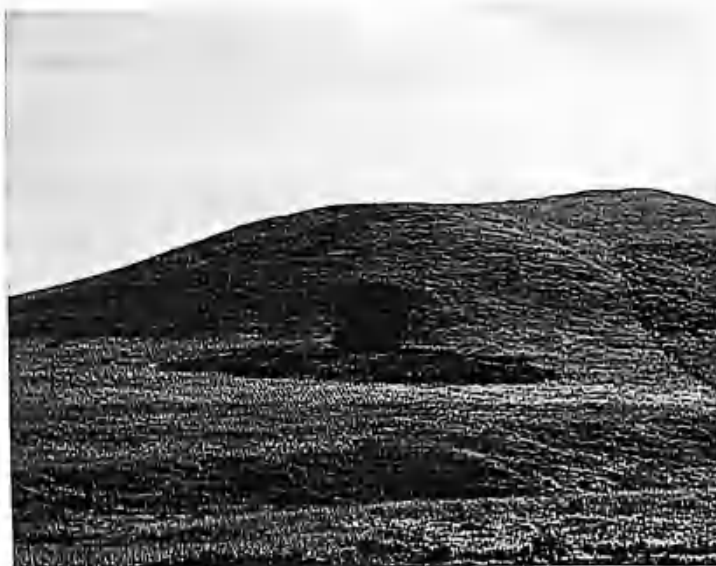
矿山完成治理的探坑 2 场地

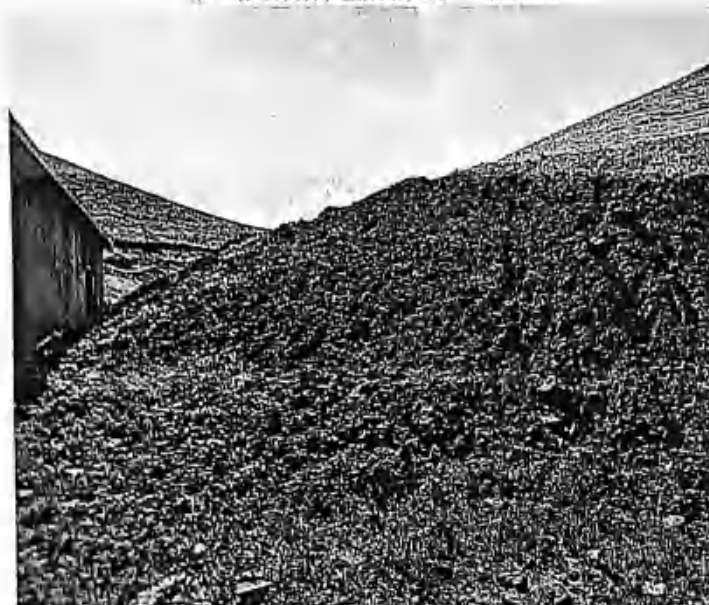
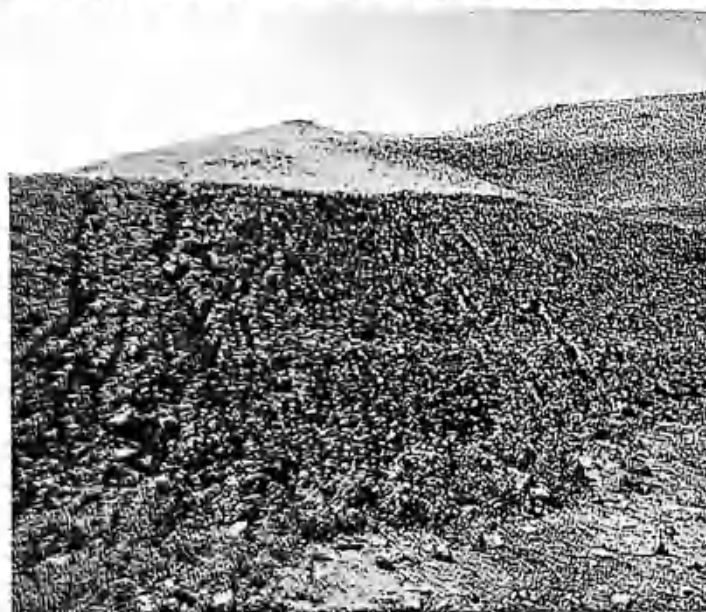
矿山完成治理的 SJ1 工业场地北侧切坡

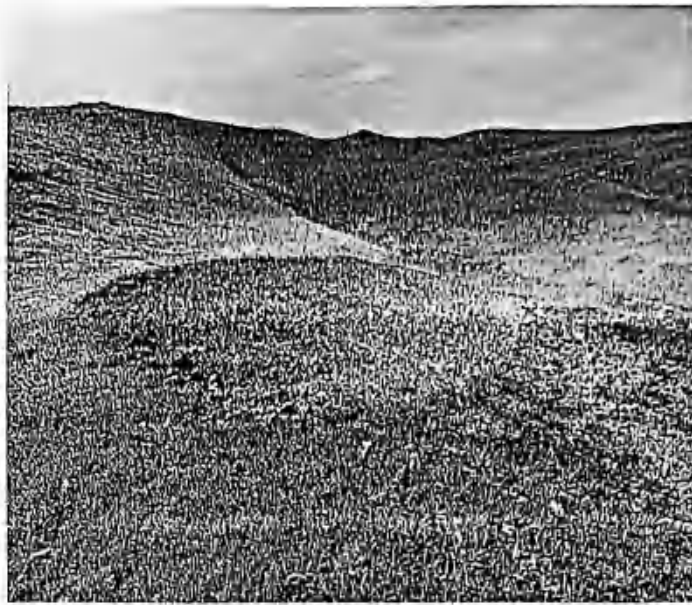
矿山完善治理的探坑 1

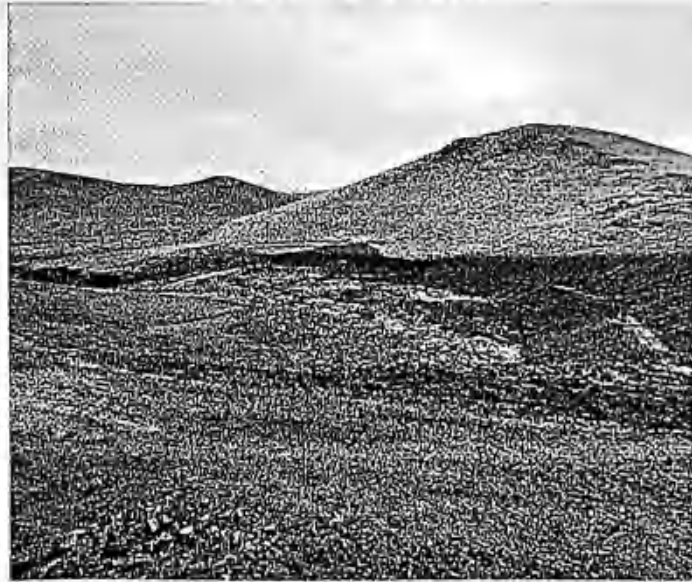
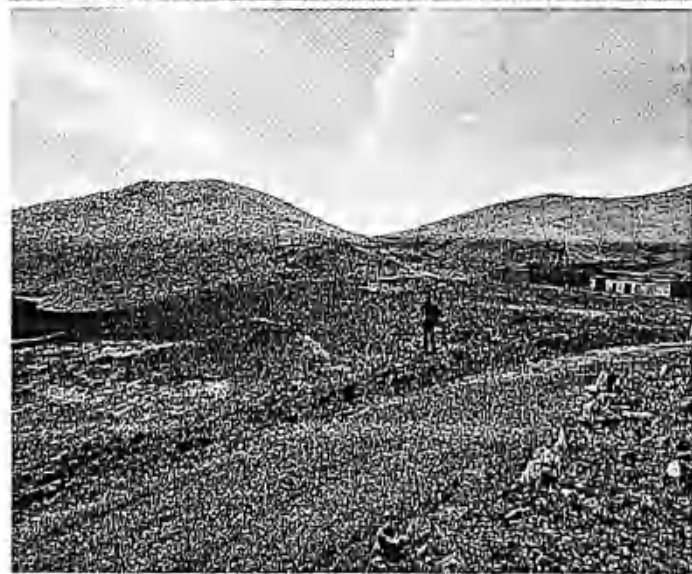
矿山完善治理的废石场 1、废弃雷管库及炸药库

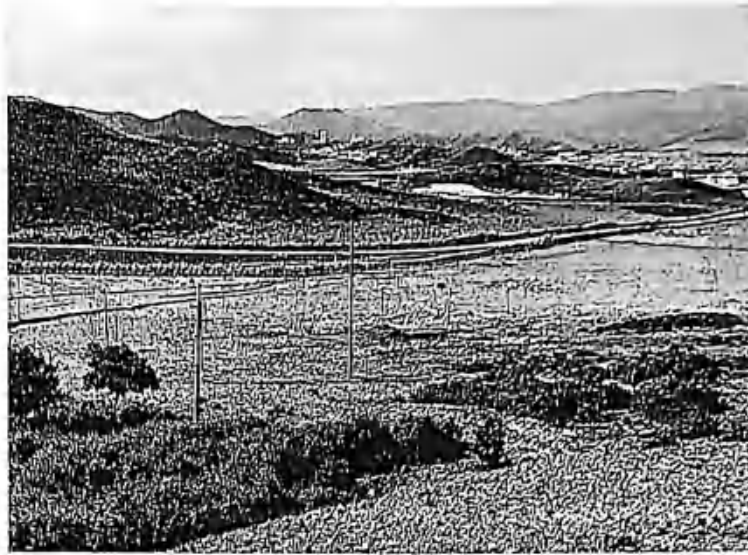
矿山完善治理的废弃场地

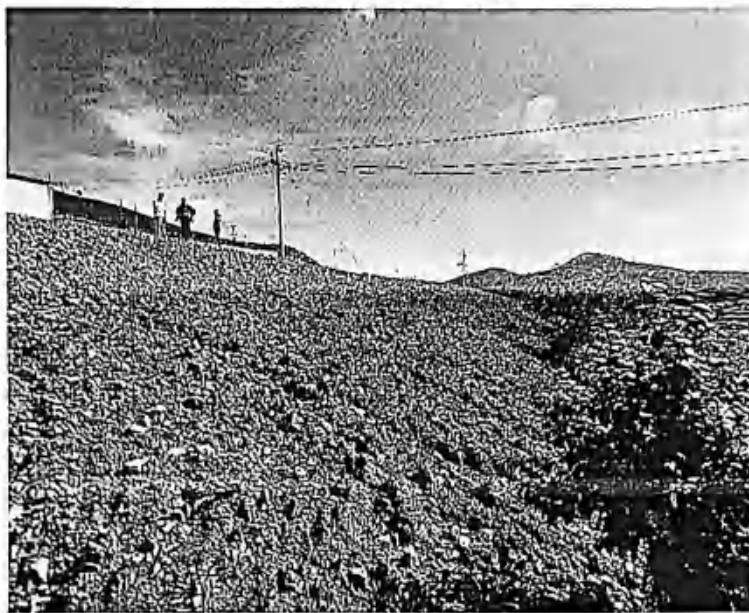
矿山完善治理的选矿厂前缘堆坡

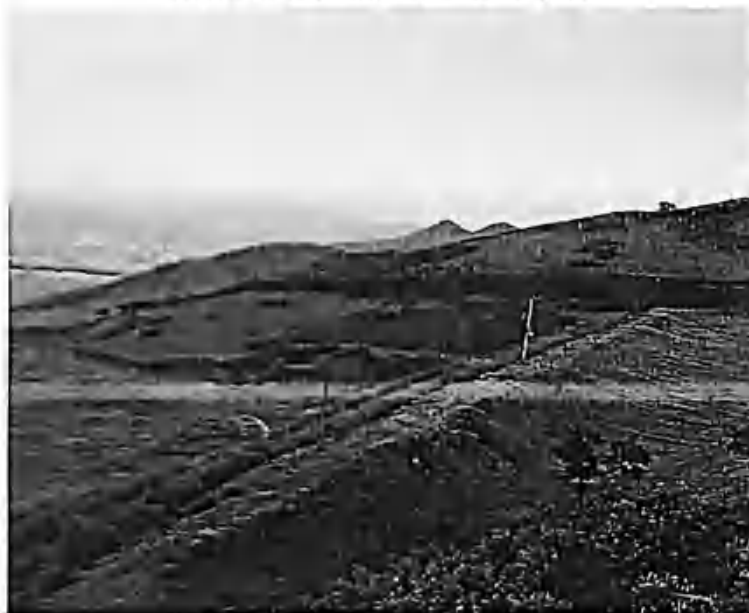
矿山完善治理的尾矿库东侧切坡
