# 巴林左旗开源铅锌矿 2026 年度 矿区生态修复计划书

巴林左旗开源矿业有限责任公司

二〇二六年二月

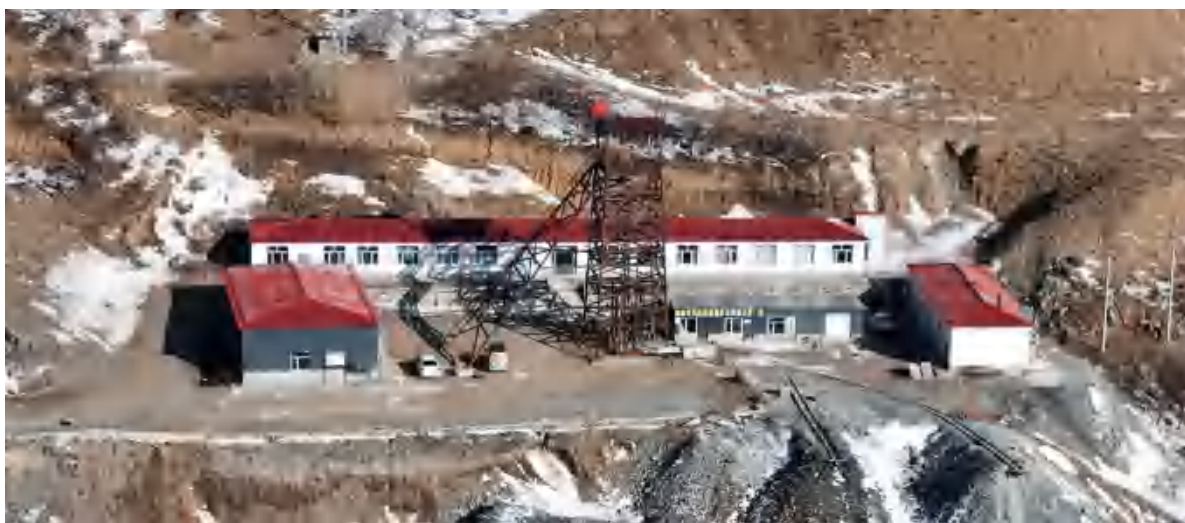
照片 4-1 SJ2 工业场地

SJ2 工业场地位于矿区东侧,占地面积 4457m<sup>2</sup>。工业场地内设有竖井 SJ2(井深 114m,井口断面为圆形,直径为Φ3.5m)、提升机房、空压机房、办公室、仓库、厕所等。建筑物面积约 920m<sup>2</sup>,建筑物多为砖混结构,提升机房为钢结构建筑物,场地内建筑平均高度 3m。场地北侧为建设初期形成的土质切坡,切坡长约 85m,高约 1-7m,坡度约为 42°(见照片 4-1)。

场地北侧为建设初期形成的土质切坡,切坡长约 85m,高约 1-7m,坡度约为 42°,场地边坡较稳固,该场地现状条件下地质灾害不发育。

SJ2 井深 114m,根据《治理方案》概述,矿区地下水水位埋深一般 96.60-132.923m,场地已揭露含水层,破坏含水层结构。

该场地现状破坏原生地形地貌,造成与原生自然景观的不协调,破坏了原生地形地貌景观。

SJ2 工业场地破坏土地面积 4457m<sup>2</sup>,损毁土地类型为采矿用地。

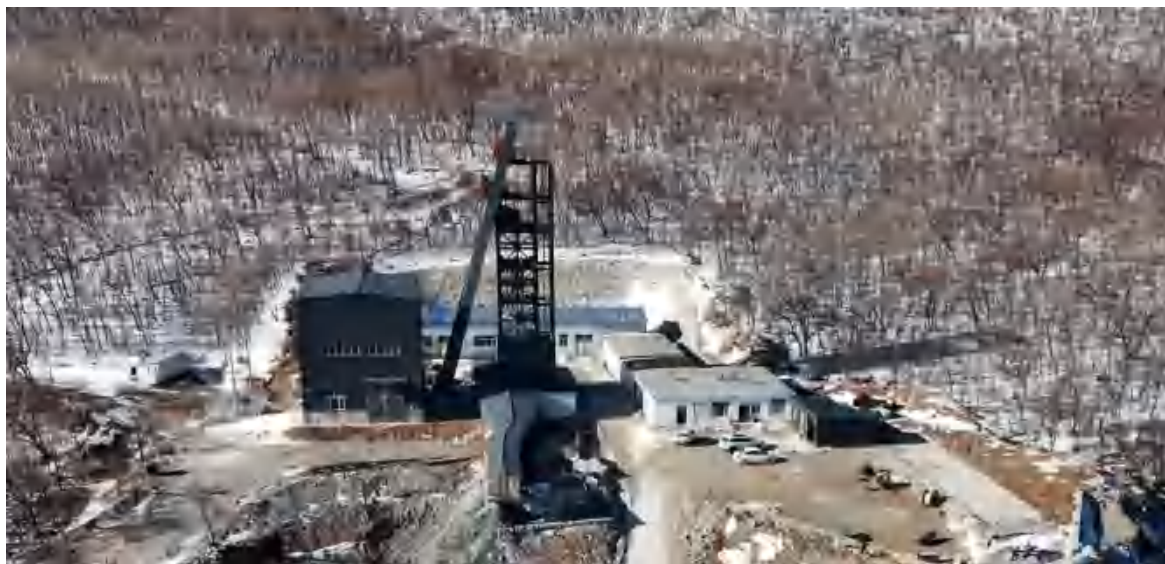
照片 4-2 SJ3 工业场地

SJ3 工业场地位于矿区西侧,占地面积 5980m<sup>2</sup>。场地内设有竖井 SJ3(竖井井深 314m,井口断面为圆形,直径为Φ3.5m)、提升机房、空压机房、办公室、修理间、仓库、厕所等。房屋为砖混结构和钢结构建筑,建筑物占地面积为 1196m<sup>2</sup>,建筑平均高 4m。场地西侧切坡已进行浆砌石护坡,坡长 100m,坡高度 2-8m,坡度 40-60°(见照片 4-2)。

场地西侧切坡已进行浆砌石护坡,坡长 100m,坡高度 2-8m,坡度 40-60°。场地边坡岩体较稳固,该场地现状条件下地质灾害不发育。

SJ3 井深 314m,根据《治理方案》概述,矿区地下水水位埋深一般 96.60-132.923m,场地已揭露含水层,破坏含水层结构。

SJ3 工业场地破坏土地面积 5980m<sup>2</sup>,损毁土地类型为乔木林地、采矿用地。其中乔木林地面积为 690m<sup>2</sup>,采矿用地面积为 5290m<sup>2</sup>。

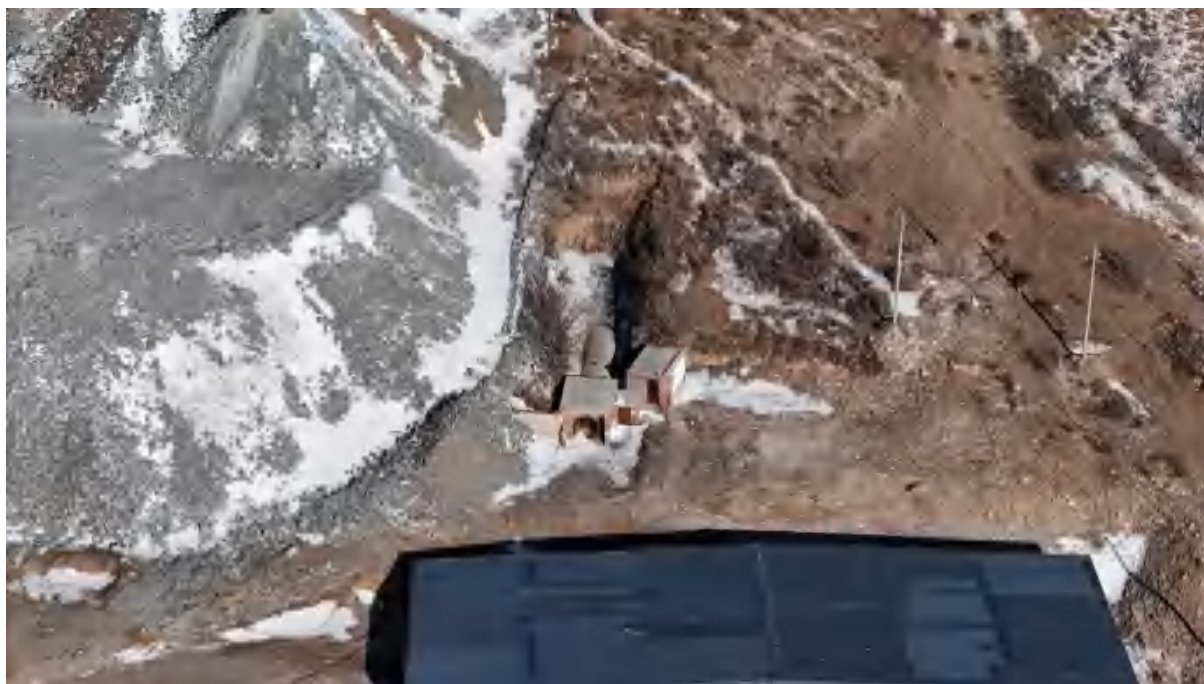
照片 4-3 平硐工业场地

房屋为砖混结构，建筑平均高度 3m，建筑占地面积为 35m<sup>2</sup>。场地北侧及其东侧存在切坡，切坡长度为 56m，高度 2-6m，坡度 30-80°。（见照片 4-3）。

场地北侧及其东侧存在切坡，切坡长度为 56m，高度 2-6m，坡度 30-80°，场地边坡岩体较稳固，该场地现状条件下地质灾害不发育。

平硐井深 314m，根据《治理方案》概述，矿区地下水水位埋深一般 96.60-132.923m，场地已揭露含水层，破坏含水层结构。

平硐工业场地破坏土地面积 801m<sup>2</sup>，损毁土地类型为采矿用地。

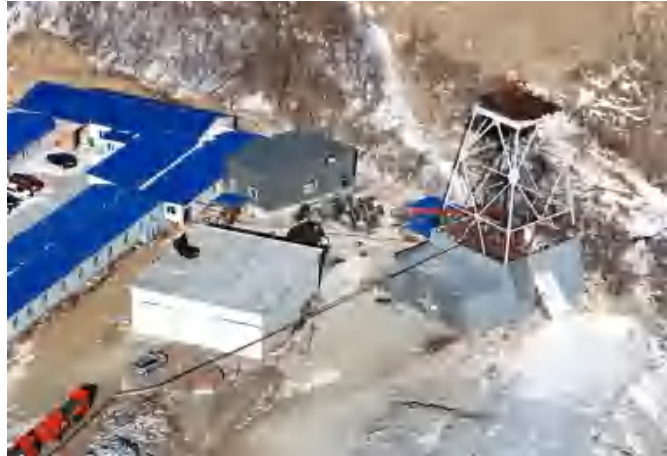
照片 4-4 探矿井工业场地

探矿井工业场地位于加工厂西侧约 66m 处，占地面积为 3562m<sup>2</sup>。场地为前期探矿形成，建设有竖井（井深 294m，井口断面为圆形，直径为Φ5m。）、绞车、检修机房、值班室等，为钢结构建筑厂房，建筑面积 388m<sup>2</sup>，高度 4m。场地下缘存在堆坡，堆坡

长度为 180m，高度 3-7m，坡度 32-45°（见照片 4-4）。

场地下缘存在堆坡，堆坡长度为 180m，高度 3-7m，坡度 32-45°，场地边坡岩体较稳固，该场地现状条件下地质灾害不发育。

竖井井深 294m，根据《治理方案》概述，矿区地下水水位埋深一般 96.60-132.923m，场地已揭露含水层，破坏含水层结构。

探矿井工业场地破坏土地面积 3562m<sup>2</sup>，损毁土地类型为乔木林地、采矿用地。其中乔木林地面积为 167m<sup>2</sup>，采矿用地面积为 3395m<sup>2</sup>。

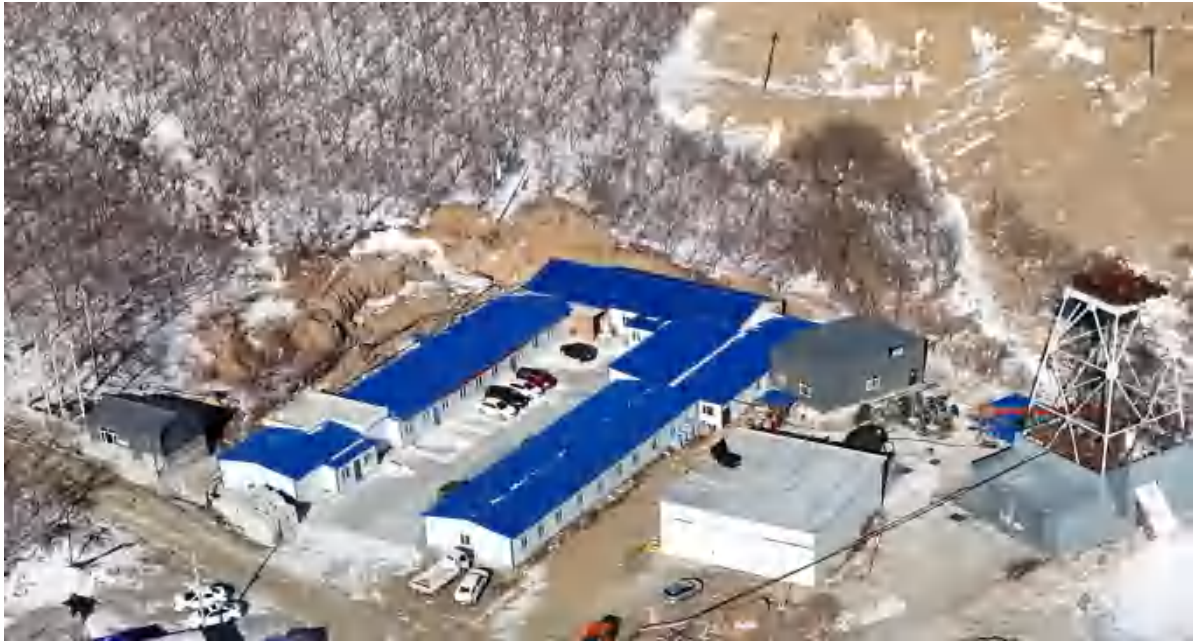
照片 4-5 斜井工业场地

斜井工业场地位于加工厂西侧约 120m 处，占地面积 2800m<sup>2</sup>。场地较平缓，内设斜井井筒（斜长 328m，净断面规格为 2.6×2.7m，斜井方位 248°，斜井倾角 28°，井底标高 970m 水平。）、临时休息室、检修室、员工宿舍、空压机站等，建筑物为钢结构厂房和砖混结构房屋，建筑面积 110m<sup>2</sup>，高度 3m。井筒采用混凝土支护，支护厚度 400~800mm。场地北侧及其西侧存在土质切坡，切坡长度为 73m，高度 5-10m，坡度 46-80°（见照片 4-5）。

场地北侧及其西侧存在土质切坡，切坡长度为 73m，高度 5-10m，坡度 46-80°，场地边坡较稳固，该场地现状条件下地质灾害不发育。

斜井井底标高 970m 水平，根据《治理方案》概述，地下水位标高 993.36~966.38m，场地已揭露含水层，破坏含水层结构。

斜井工业场地破坏土地面积 2800m<sup>2</sup>，损毁土地类型为乔木木林地、采矿用地。其中乔木林地面积为 106m<sup>2</sup>，采矿用地面积为 2694m<sup>2</sup>。

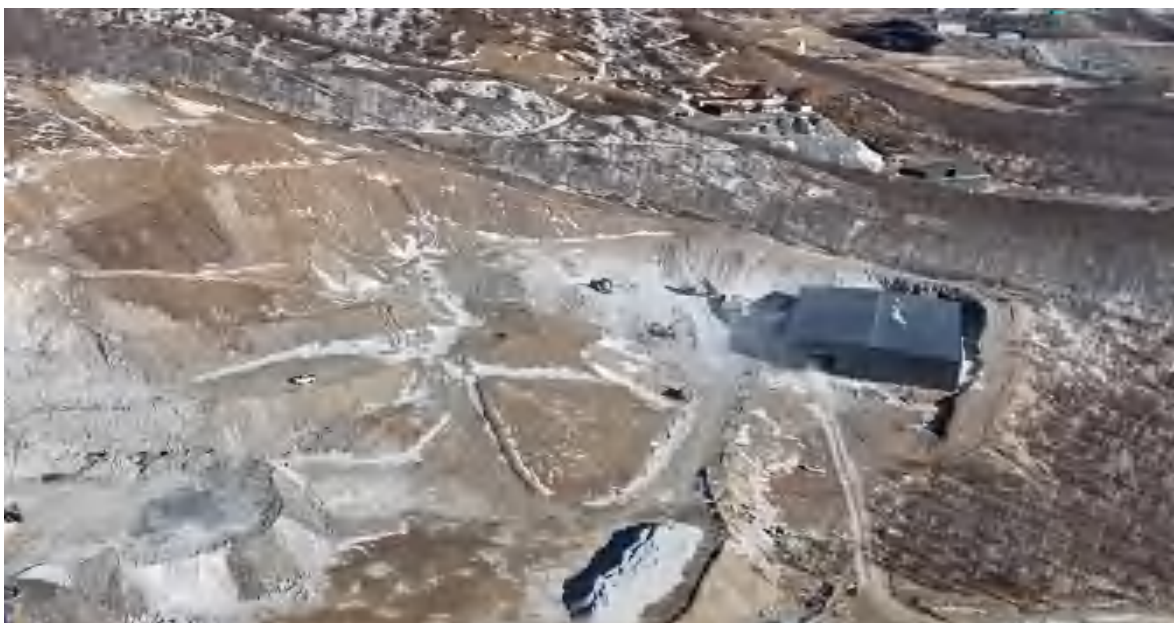
照片 4-6 露天采坑

露天采坑位于矿区中部，占地面积 44909m<sup>2</sup>。采场前期为山坡式开采，位于山脊南侧，采场呈不规则分布，采场东西长轴 85~315m，南北宽轴 84m~275m。开采标高为 1167-1104m，采场前期进行了初步治理，治理后在场地北侧山坡处形成多处斜坡道，采场形成不规整的 1150m 水平、1140m 水平、1120m 水平平台，采场底部标高为 1104m，顶部标高为 1165m。场地虽然前期进行了治理工作，但场地整体治理效果较混乱，与周

边地形地貌不协调，场地东侧存在一处加工厂房（见照片 4-6）。

露天采坑开采标高为 1167-1104m，边坡坡度约 60°，场地边坡岩体较稳固，该场地现状条件下地质灾害不发育。

露天采坑最低开采标高 1104m 水平，根据《治理方案》概述，地下水位标高 993.36~966.38m，场地未揭露含水层，未破坏含水层结构。

露天采坑破坏土地面积 44909m<sup>2</sup>，损毁土地类型为乔木林地、天然牧草地、采矿用地、农村道路。其中乔木林地面积为 7730m<sup>2</sup>，天然牧草地面积为 22m<sup>2</sup>，采矿用地面积为 37011m<sup>2</sup>，矿区道路面积为 146m<sup>2</sup>。

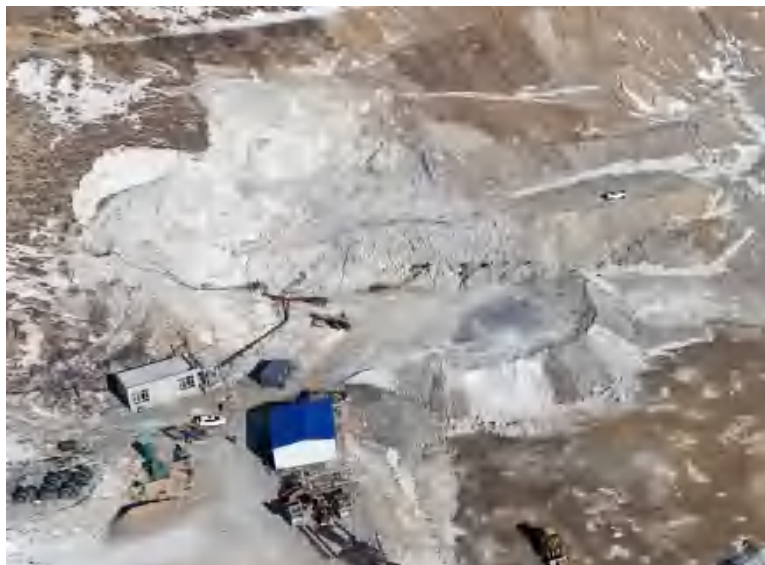
照片 4-7 斜坡道场地（新建）

斜坡道场地紧邻露天采场处，占地面积 16521m<sup>2</sup>，场地内包含原加工场场地及新建斜坡道，斜坡道用于矿、废石运输任务及大型设备运输，斜坡道净断面尺寸为 4.5m×3.8m（宽×高），直线段坡度为 12%。场地的建设南侧及西侧均产生切坡，均为前期建设加工场场地产生，现状加工设备已拆除，切坡高度约 1-3m，切坡长约 217m，坡度约 45-60°

场地的建设南侧及西侧均产生切坡，切坡高度约 1-3m，切坡长约 217m，坡度约 45-60°，场地边坡岩体较稳固，该场地现状条件下地质灾害不发育。

斜坡道场地（新建）现状未揭露含水层，未破坏含水层结构。

斜坡道场地（新建）破坏土地面积 16521m<sup>2</sup>，损毁土地类型为采矿用地。

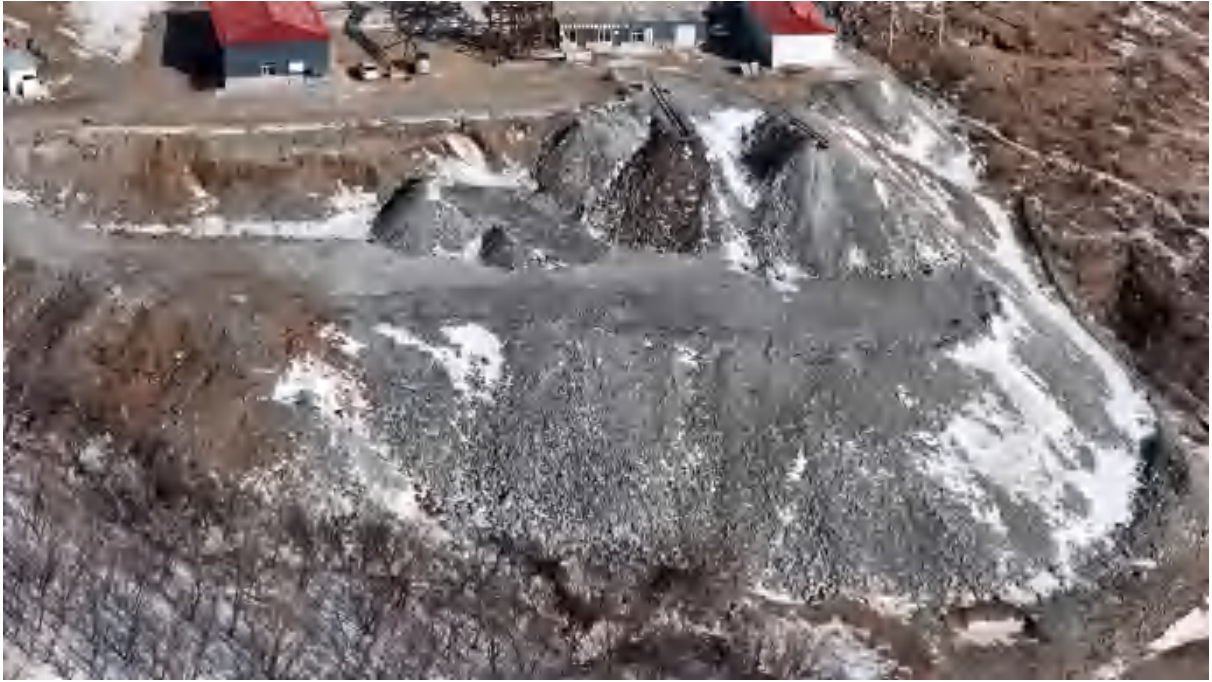
照片 4-8 SJ2 废石场

废石顺坡堆放，最大堆放高度 25m，边坡角 45°-52°，场地岩体较稳固，该场地现状条件下地质灾害不发育。

SJ2 废石场废石堆放于地表，场地建设未揭露含水层，未破坏含水层结构。

SJ2 废石场破坏土地面积  $6404\text{m}^2$ ，损毁土地类型为乔木林地、采矿用地。其中乔木林地面积为  $424\text{m}^2$ ，采矿用地面积为  $5980\text{m}^2$ 。

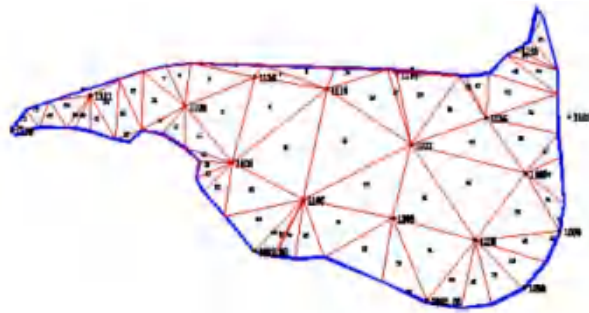
图 4-1 SJ2 废石场三角网法计算方量

## SJ2废石场 堆积方量为12700m<sup>3</sup>

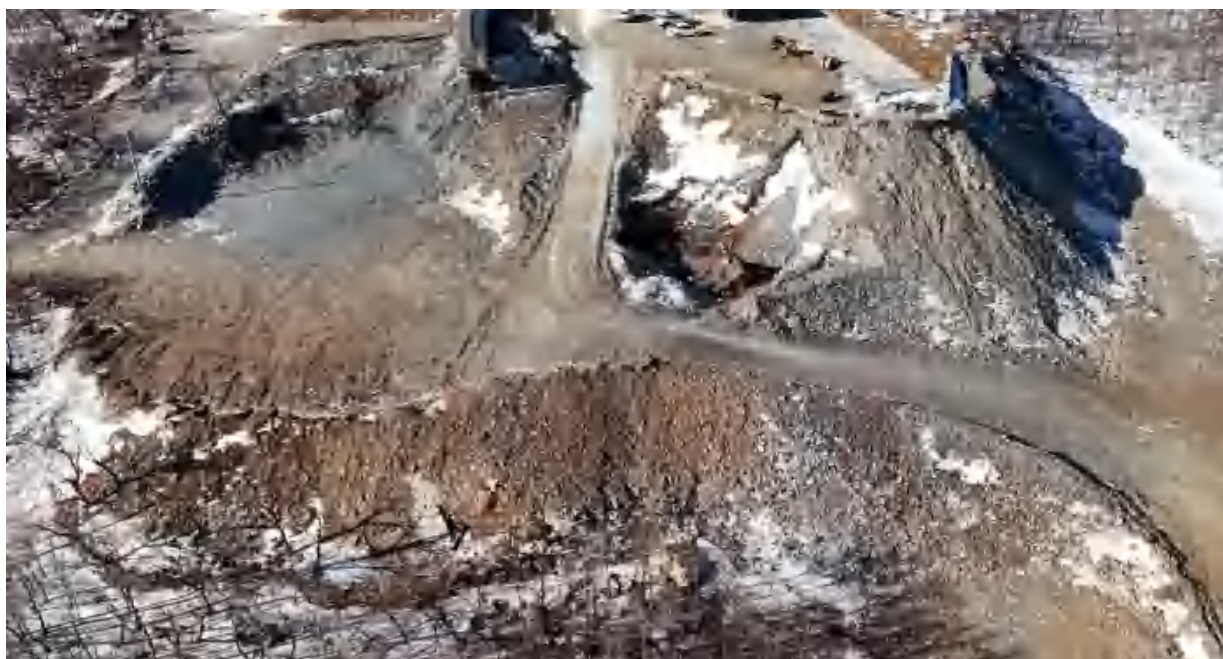
照片 4-9 SJ3 废石场

SJ3 废石场紧邻 SJ3 工业场地东侧，占地面积为  $5702\text{m}^2$ 。废石顺坡堆放，现状废石场形成一层平台（ $1193\text{m}$  水平），废石场底标高  $1080\text{m}$ ，废石场顶标高  $1196\text{m}$ ，废石场边坡角  $45^\circ\text{-}52^\circ$ ，最大堆放高度  $16\text{m}$ 。矿山在废石场底部设置挡渣墙长  $160\text{m}$ ，高  $0.7\text{m}$ ，现状堆存废石方量为  $7719\text{m}^3$ ，（见照片 4-9）。

废石顺坡堆放，最大堆放高度 16m，边坡角 45°-52°，场地岩体较稳固，该场地现状条件下地质灾害不发育。

SJ3 废石场废石堆放于地表，场地建设未揭露含水层，未破坏含水层结构。

SJ3 废石场破坏土地面积 5702m<sup>2</sup>，损毁土地类型为乔木林地、采矿用地。其中乔木林地面积为 285m<sup>2</sup>，采矿用地面积为 5417m<sup>2</sup>。

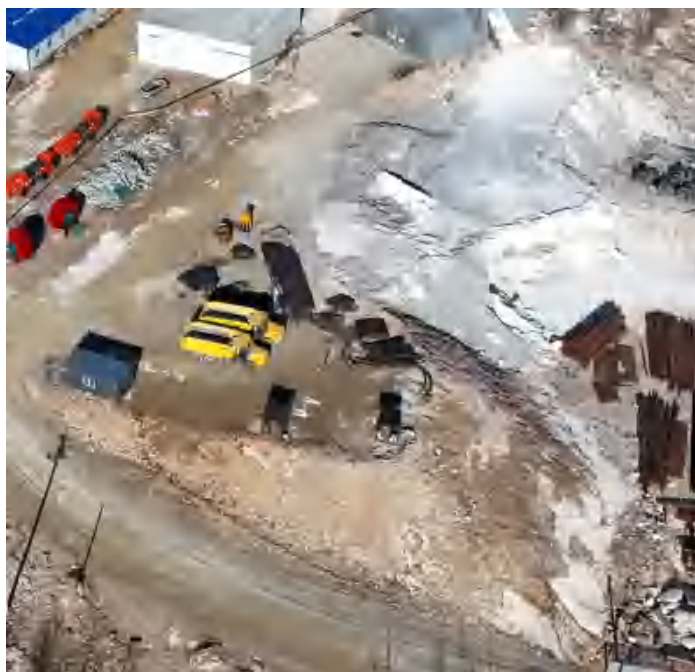
照片 4-10 斜井废石场

斜井废石场位于探矿井工业场东南侧，占地面积为 4725m<sup>2</sup>。斜井产生的废石堆放平整，废石场底标高 1123m，废石场顶标高 1133m，废石场边坡角 41°-57°，最大堆放高度 10m。现状堆存废石方量为 5014m<sup>3</sup>（见照片 4-10）。

废石场边坡角  $41^{\circ}$ - $57^{\circ}$ ，最大堆放高度 10m，场地岩体较稳固，该场地现状条件下地质灾害不发育。

斜井废石场废石堆放于地表，场地建设未揭露含水层，未破坏含水层结构。

斜井废石场破坏土地面积  $4725\text{m}^2$ ，损毁土地类型为采矿用地。

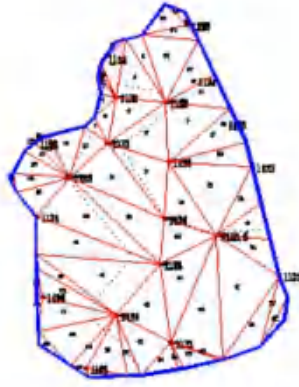
图 4-3 斜井废石场三角网法计算方量

## 斜井废石场 堆积方量为5014m<sup>3</sup>

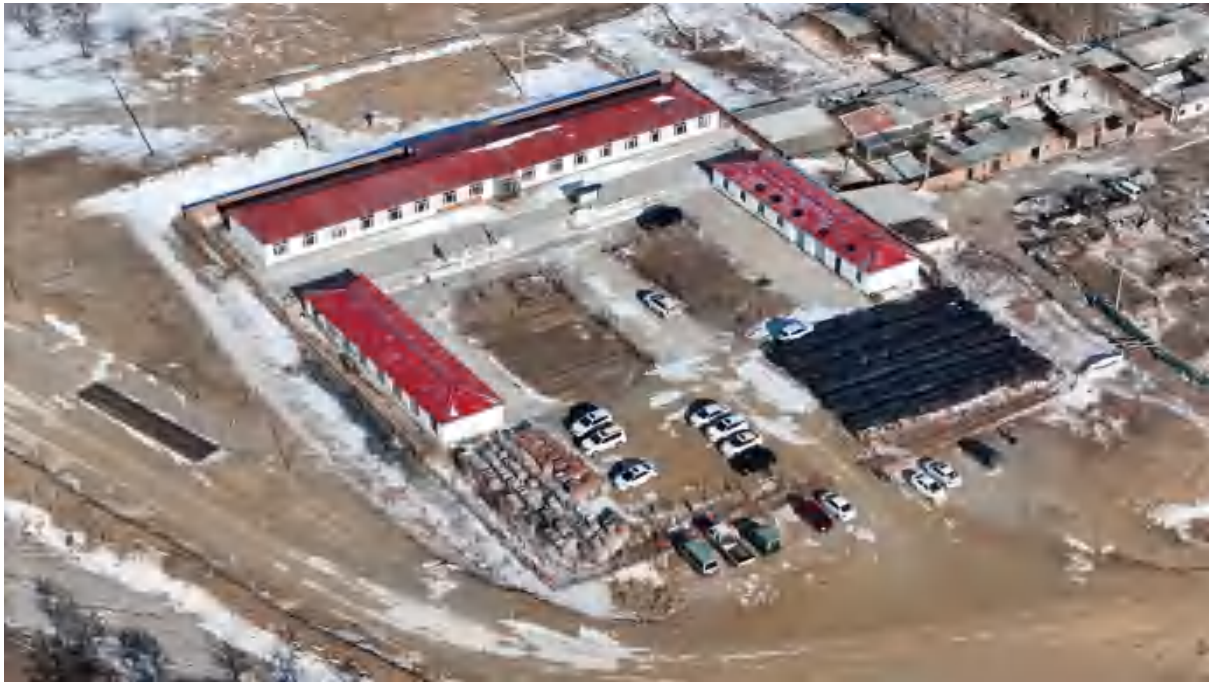
照片 4-11 办公生活区

办公生活区位于矿区范围外南部，占地面积为  $3631\text{m}^2$ 。场地主要由办公室、培训中心、职工食堂、职工宿舍、维修办公室组成。建筑物为砖混结构，建筑平均高 4m，建筑面积为  $992\text{m}^2$ 。场地部分区域进行地面硬化，硬化面积  $1426\text{m}^2$ 。办公生活区建设后西侧形成人工切坡，坡长 55m，坡高 1-4m，边坡角  $37^{\circ}$ ，现状矿山已对切坡进行护坡治理，治理效果较好（见照片 4-11）。

办公生活区建设后西侧形成人工切坡，坡长 55m，坡高 1-4m，边坡角 37°，场地边坡较稳固，该场地现状条件下地质灾害不发育。

办公生活区破坏土地面积 3631m<sup>2</sup>，损毁土地类型为采矿用地。

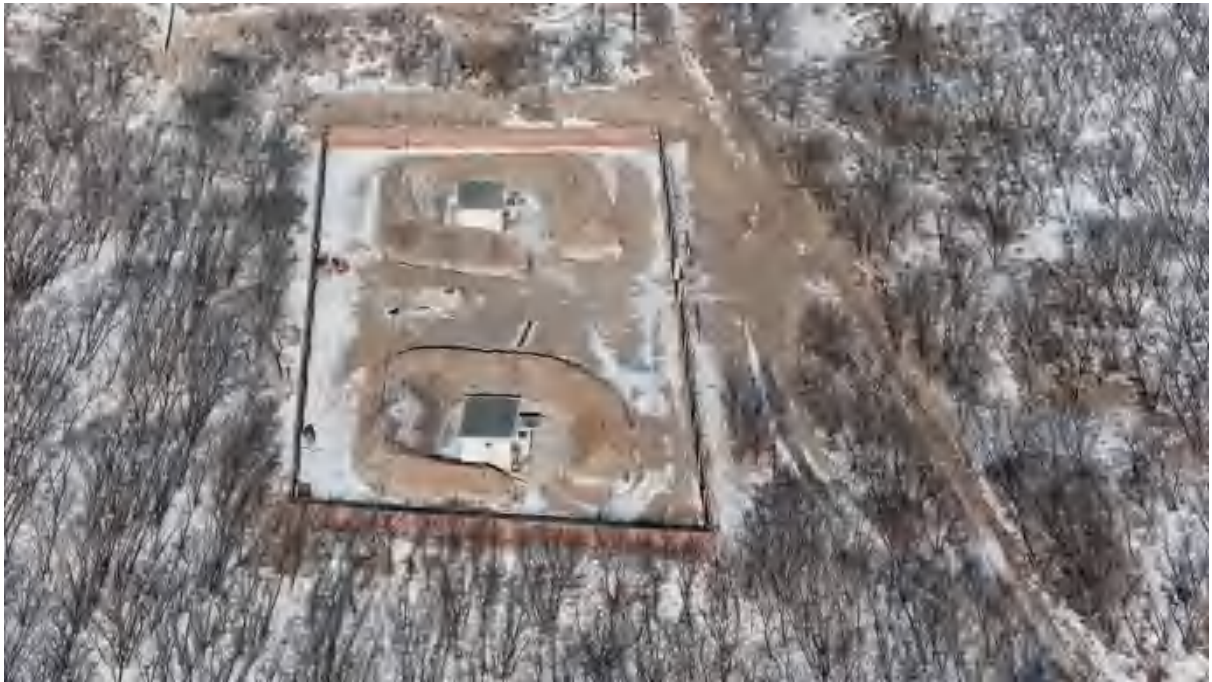
照片 4-12 炸药库

炸药库场地位于矿区南部，紧邻露天采坑东南侧，占地面积 2322m<sup>2</sup>。场地内包含炸药库、雷管库、值班室、防爆土堆等，建筑物为砖混结构，雷管库和炸药库周围有防爆土堆环绕，建筑物平均高 3m，建筑面积为 424m<sup>2</sup>。场地北侧及其西侧存在土质切坡，切坡长度为 100m，切坡高度 1-4m，坡度 50°-70°。防爆土堆堆积方量为 500m<sup>3</sup>（见照片 4-12）。

场地北侧及其西侧存在土质切坡，切坡长度为 100m，切坡高度 1-4m，坡度 50°-70°，场地边坡较稳固，该场地现状条件下地质灾害不发育。

炸药库破坏土地面积 2322m<sup>2</sup>，损毁土地类型为特殊用地、采矿用地。其中特殊用地面积为 2296m<sup>2</sup>，采矿用地面积为 26m<sup>2</sup>。

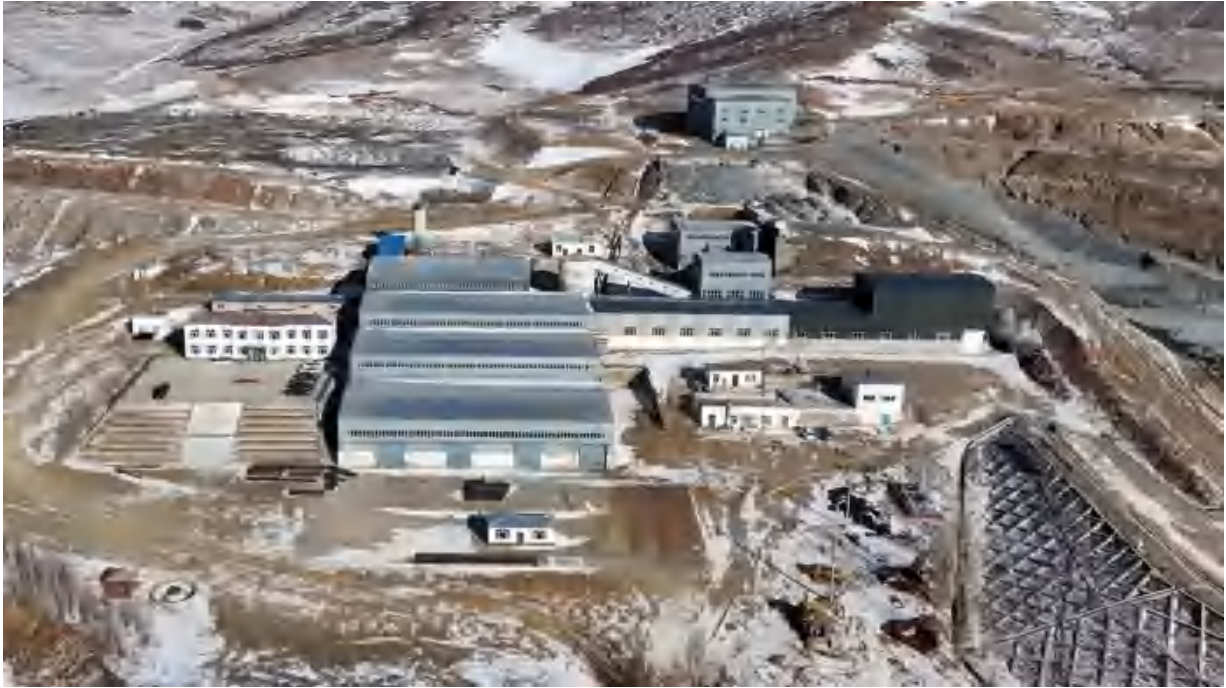
照片 4-13 选矿厂全景

选矿厂建设于矿区东北部 3.4km 处的缓坡处，占地面积为 69113m<sup>2</sup>。选矿厂选矿规模为 165×10<sup>4</sup>t/a，厂区为钢结构建筑物，场地包括：选矿车间、破碎车间、磨矿车间、浮选车间、锅炉房、砂泵站、办公室、仓库等。建筑平均高 8m，建筑物占地面积为 9362m<sup>2</sup>。场地建设后北侧及东侧形成土质切坡，切坡长 338m，切坡高度 4-8m，坡度 40°-65°。厂区西侧形成了土质堆坡，堆坡长 342m，高度 4-5m，坡度 30°-45°（见照片 4-13）。

场地建设后北侧及东侧形成土质切坡，切坡长 338m，切坡高度 4-8m，坡度  $40^{\circ}$ - $65^{\circ}$ 。厂区西侧形成了土质堆坡，堆坡长 342m，高度 4-5m，坡度  $30^{\circ}$ - $45^{\circ}$ 。场地边坡较稳固，该场地现状条件下地质灾害不发育。

选矿厂破坏土地面积  $69113\text{m}^2$ ，损毁土地类型为其他草地、灌木林地、采矿用地、天然牧草地、农村道路。其中其他草地面积为  $1365\text{m}^2$ ，灌木林地面积为  $265\text{m}^2$ ，采矿用地面积为  $61920\text{m}^2$ ，天然牧草地面积为  $5332\text{m}^2$ ，农村道路面积为  $231\text{m}^2$ 。

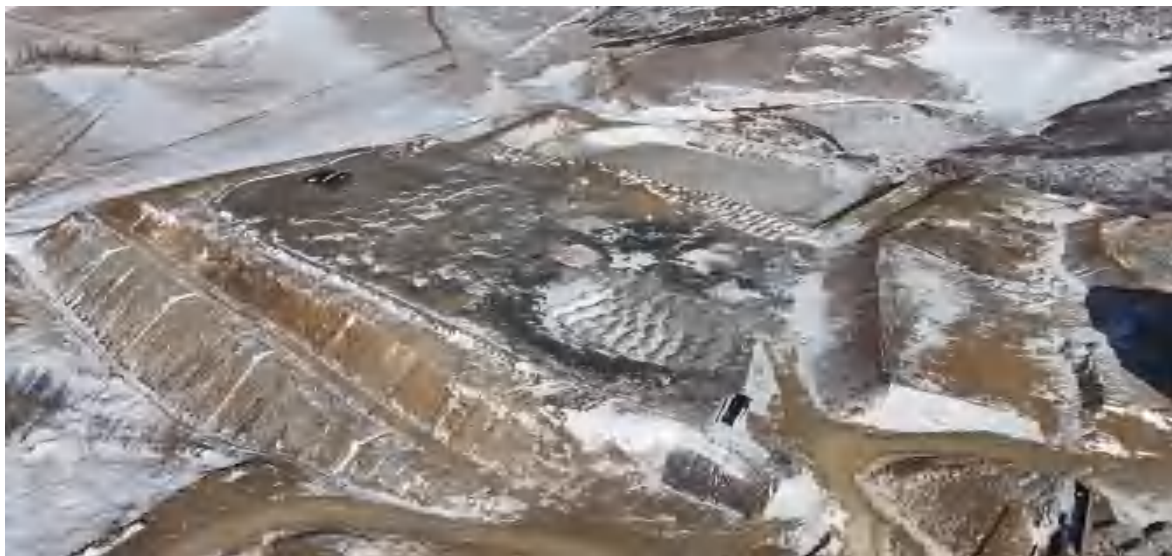
照片 4-14 一号尾矿库

尾矿库位于选矿厂西北侧，为傍山型尾矿库，占地面积为  $59261\text{m}^2$ 。尾矿排放为干式排放，尾矿坝采用三面筑坝，坝体采用库区土石筑坝，尾矿坝坝顶及外坡采用碎石护坡。初期坝坝顶标高为 1022m，最大坝高 12m，坝顶宽 5m，坝长 360m，外坡坡比为 1:

2.5, 内坡坡比为 1:2.0, 尾砂分为三个水平平台堆积 (1020m 水平、1027m 水平、1030m 水平), 场地边坡较为平整。根据现场勘查实测, 现存尾砂约  $3.1 \times 10^4 \text{m}^3$  (见照片 4-14)。

尾矿库建于较平缓地带, 库坝体坡面高约 12m, 现状条件下地质灾害不发育。

一号尾矿库占地面积  $59261 \text{m}^2$ , 损毁的土地类型为天然牧草地、采矿用地, 其中, 天然牧草地面积为  $14802 \text{m}^2$ 、采矿用地面积为  $44459 \text{m}^2$ 。

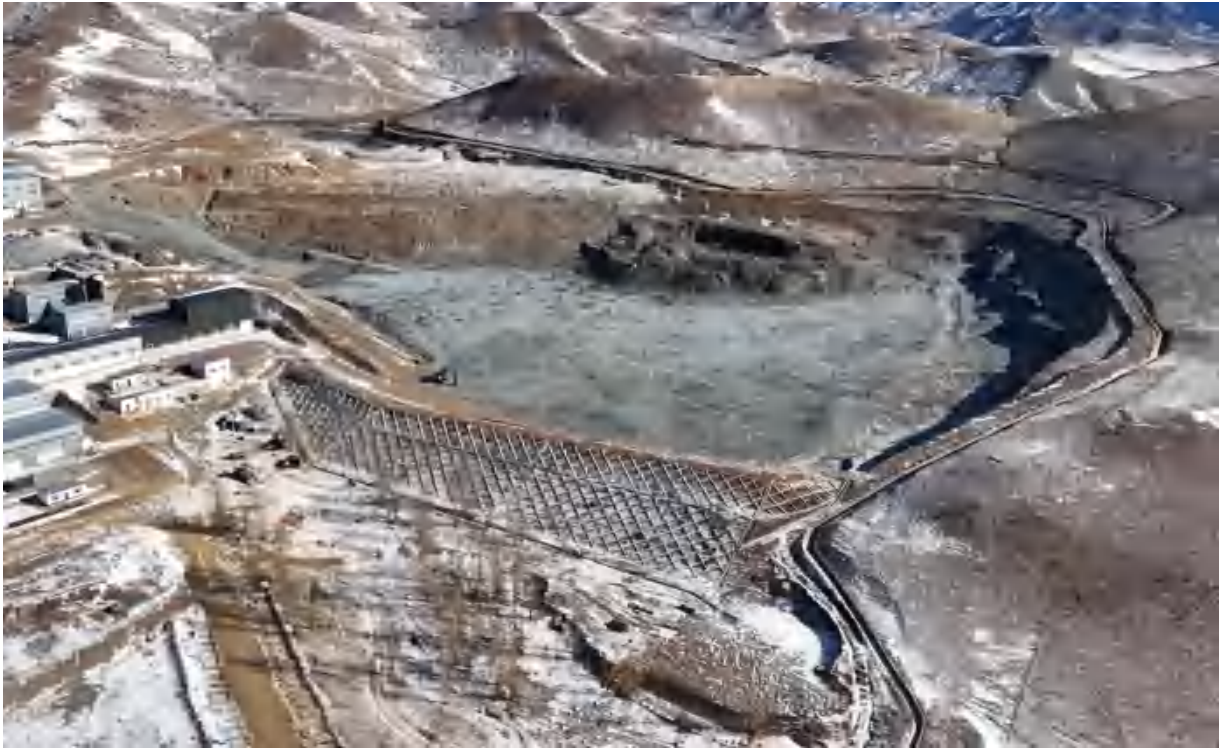
照片 4-15 二号尾矿库

尾矿库为新建山谷型尾矿库, 位于选矿厂东侧, 占地面积为  $140917 \text{m}^2$ 。尾矿排放为干式排放。初期坝坝顶标高为 1007 米, 最大坝高 6m, 坝顶宽 4m, 坝长 197m, 外坡坡度分为 1: 2, 初期坝外坡采用采用库区土石筑坝, 钢筋混凝土网格加固护坡, 网格中间种植草护坡。第一级子坝距初期 60m, 坝顶高 1014m, 外坡比 1:2.4。第二级子坝坝顶高 1021m, 外坡 1:2.5, 坝体长约 290m, 坝高约 45m, 坝体边坡约  $40^\circ$ 。现存尾砂约  $31.5 \text{万 m}^3$  (见照片 4-15)。

尾矿库建于较平缓地带，库坝体坡面高约 6m，现状条件下地质灾害不发育。

二号尾矿库占地面积 140917m<sup>2</sup>，损毁的土地类型为天然牧草地、其他草地、采矿用地、农村道路，其中，天然牧草地面积为 7305m<sup>2</sup>、其他草地面积为 31917m<sup>2</sup>、采矿用地面积为 101399m<sup>2</sup>、农村道路面积为 296m<sup>2</sup>。

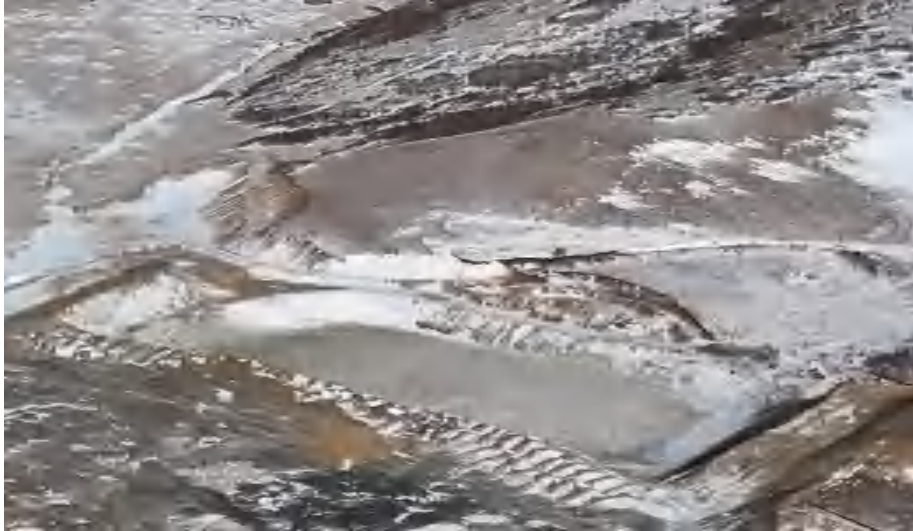
照片 4-16 沉淀池

沉淀池位于一号尾矿库北侧，占地面积为 19042m<sup>2</sup>。沉淀池为选矿厂选矿废水排放场地，经过沉淀池沉淀过滤的废水二次利用，重新用于选矿工作。沉淀池开挖深度约 6m（见照片 4-16）。

沉淀池建于较平缓地带，开挖深度约 6m，现状条件下地质灾害不发育。

沉淀池占地面积 19042m<sup>2</sup>，损毁的土地类型为天然牧草地、采矿用地，其中，天然牧草地面积为 33m<sup>2</sup>、采矿用地面积为 19009m<sup>2</sup>。

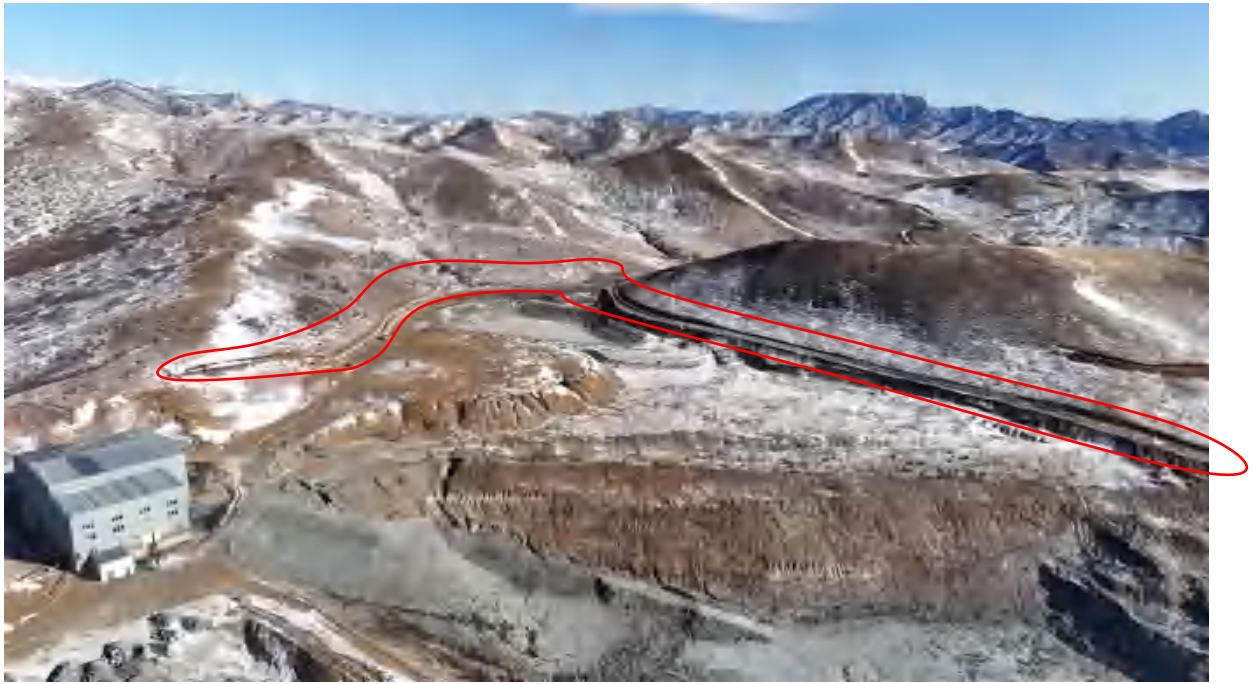
照片 4-17 截洪沟

截洪沟位于二号尾矿库东侧山坡上，占地面积 12854m<sup>2</sup>。场地开挖产生的碎石土堆放于截水沟下缘，总长约 1676m，深约 3m，宽约 2-3.5m（见照片 4-17）。

截洪沟建于较平缓地带，无高陡边坡，现状条件下地质灾害不发育。

截洪沟深 3m，根据《治理方案》概述，矿区地下水水位埋深一般 96.60-132.923m，场地未揭露含水层，未破坏含水层结构。

截洪沟占地面积 12854m<sup>2</sup>，损毁的土地类型为天然牧草地、采矿用地、农村道路，其中，天然牧草地面积为 3837m<sup>2</sup>、采矿用地面积为 3605m<sup>2</sup>、农村道路面积为 5952m<sup>2</sup>。

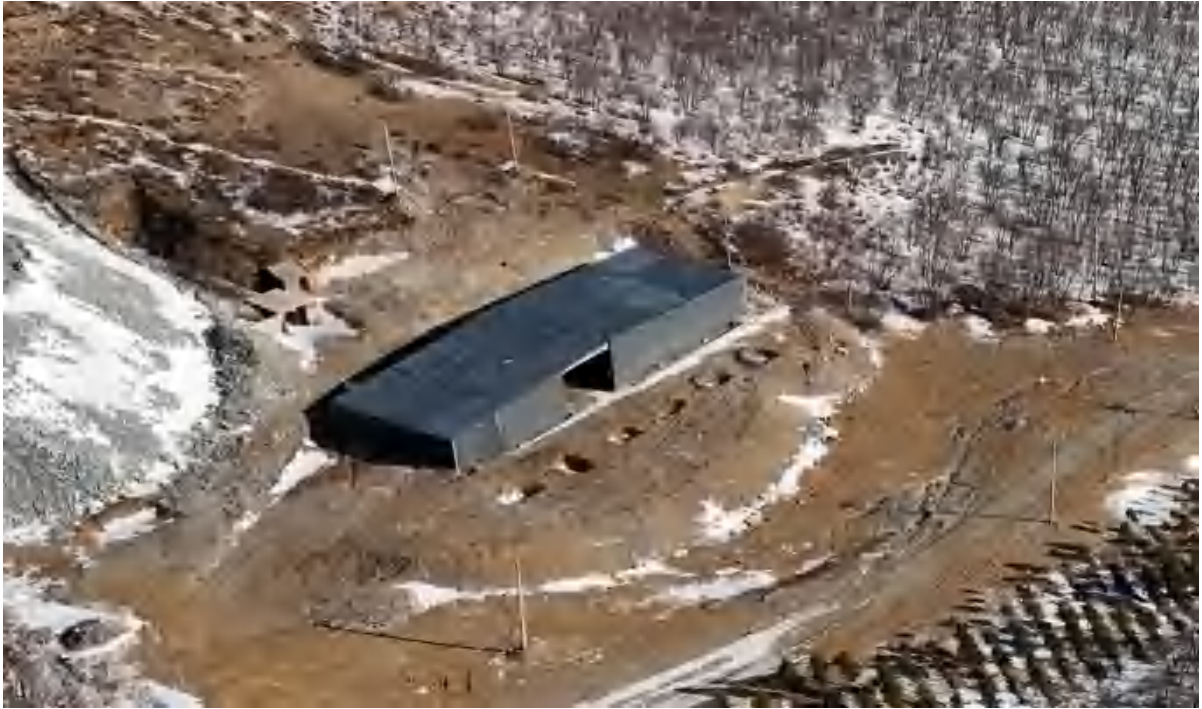
照片 4-18 岩心库

岩心库位于矿区北东侧，平硐工业场地南侧，场地呈不规则矩形展布，长约 132m，宽约 65m，占地面积 8003m<sup>2</sup>，场地内建设有仓库，为彩钢结构建筑物，高度约 2.5m。场地北侧存在 1 处切坡，切坡长约 60m，高约 2m，坡度约 60°。场地前缘存在一处堆坡，堆坡长约 80m，高约 2.5m，坡度约 40°（见照片 4-18）。

岩心库场地前缘与后援各存在切坡和边坡，边坡坡度 40-60°，边坡岩体较稳定，该场地现状条件下地质灾害不发育。

岩心库占地面积 8003m<sup>2</sup>，破坏的土地类型为有林地、采矿用地、农村道路，其中，有林地面积为 149m<sup>2</sup>、采矿用地面积为 7843m<sup>2</sup>、农村道路面积为 11m<sup>2</sup>。

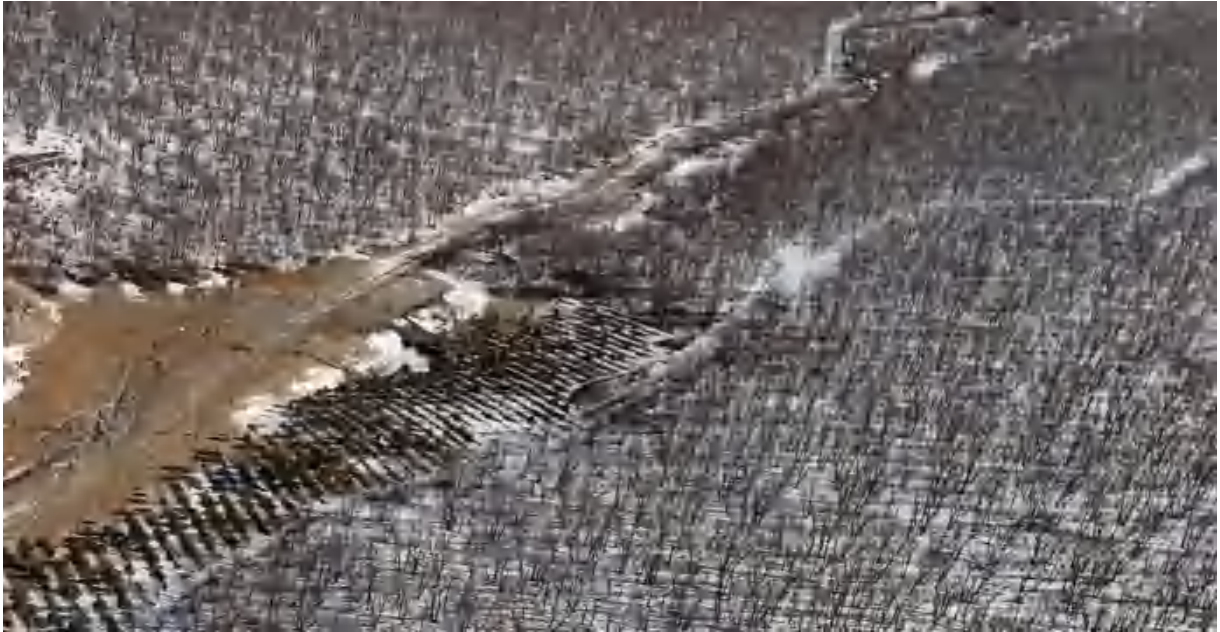
照片 4-19 矿区道路

矿区道路连接各个场地之间的道路、供矿石、废石、材料等运输，占地面积为 37775m<sup>2</sup>。矿区道路为砂石土路，长 7555m，宽度 5m，部分矿区道路依山而建，存在切坡，切坡总长度 3162m，切坡高度 0.5~1.5m，坡度 40~60°（见照片 4-19）。

部分矿区道路依山而建，存在切坡，切坡总长度 3162m，切坡高度 0.5~1.5m，坡度 40~60°，场地边坡较稳定，该场地现状条件下地质灾害不发育。

矿区道路占地面积 37775m<sup>2</sup>，损毁土地类型为乔木林地、灌木林地、天然牧草地、其他草地、采矿用地、特殊用地、农村道路，其中乔木林地面积为 17716m<sup>2</sup>，灌木林地面积为 324m<sup>2</sup>，天然牧草地面积为 33687m<sup>2</sup>，其他草地面积为 33912m<sup>2</sup>，采矿用地面积为 320843m<sup>2</sup>，特殊用地面积为 2293m<sup>2</sup>，农村道路面积为 36713m<sup>2</sup>。

对矿区道路（不再利用）证内部分进行覆土、整平、撒播种草。

需复垦面积为 8694m<sup>2</sup>，利用挖掘机、推土机对场地进行覆土，覆土厚度为 0.3m，覆土量为 2608m<sup>3</sup>。通过表土覆盖，保证植被生长需要，有利于恢复地表植被。

需复垦面积为 8694m<sup>2</sup>，利用挖掘机、推土机对场地进行整平，整平厚度为 0.3m，整平量为 2608m<sup>3</sup>。

选择羊草+披碱草+紫花苜蓿混合播种，用于复垦牧草种子必须是一级种，并且要有“一签、三证”；采用人力补种的方法，在雨季来临后到入秋前，补种草籽，根据草场实际生长情况，撒播量可适当调整。播种草籽方法采用撒播，草籽撒播密度为 30kg/hm<sup>2</sup>。撒播种草的面积 8694m<sup>2</sup>。及时进行浇水，每年 2 次。

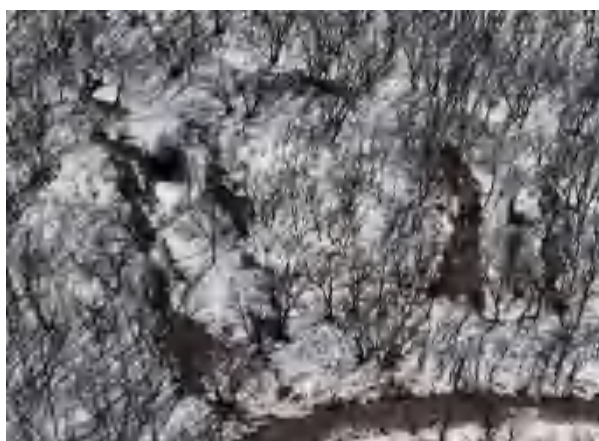
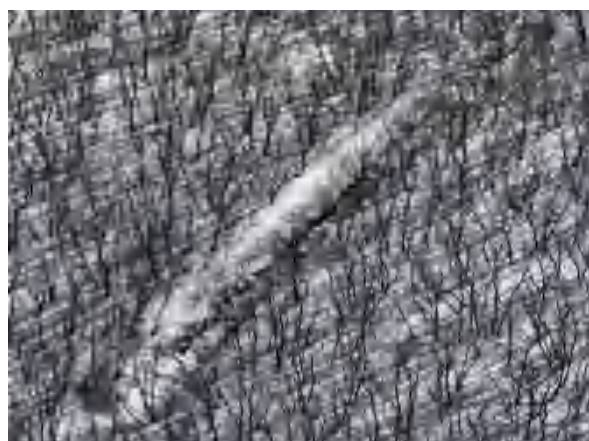
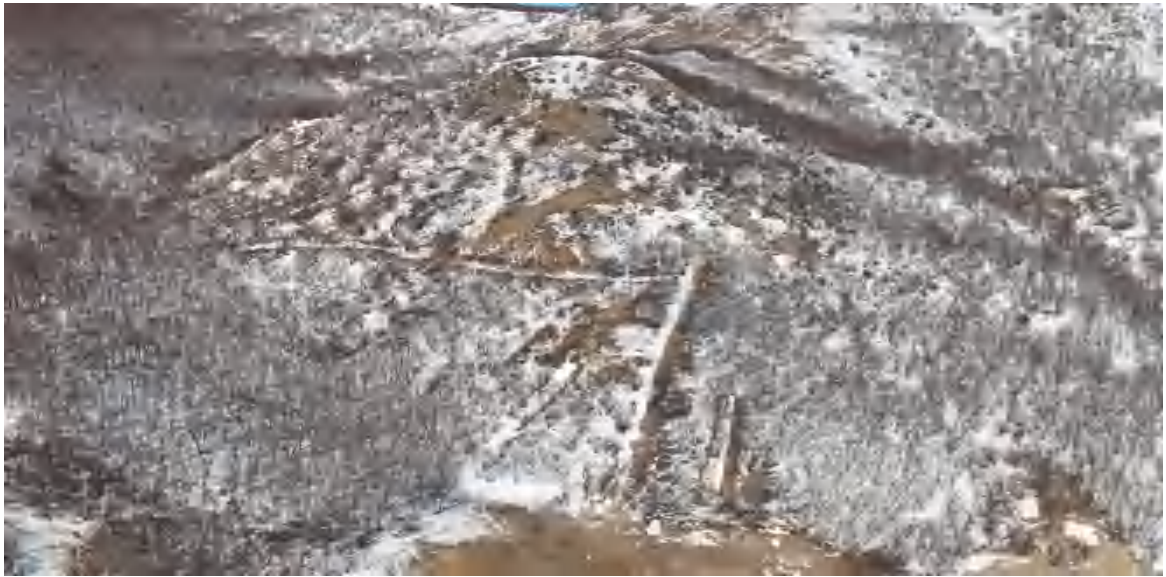
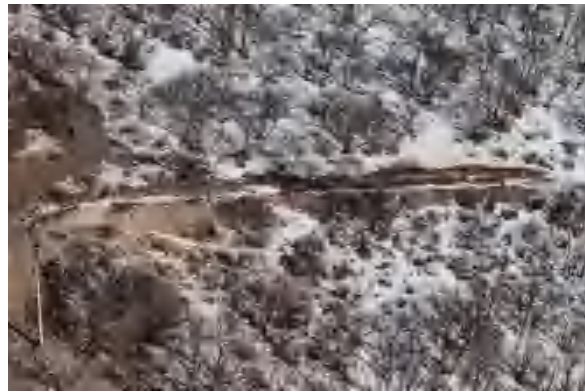
照片2-1 探槽 (TC1-TC10) 治理效果

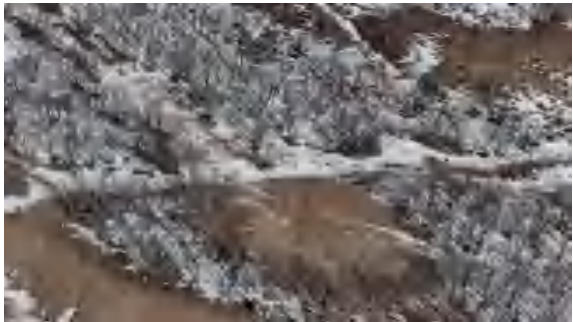
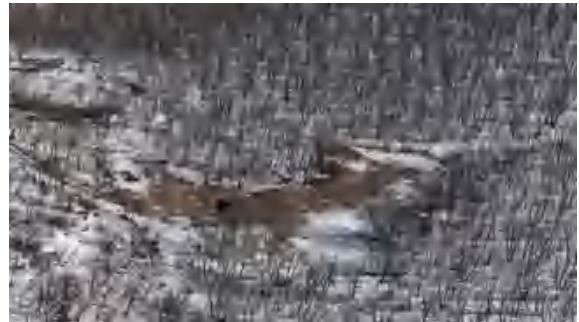
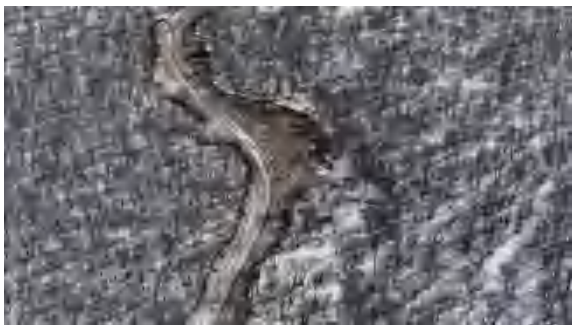
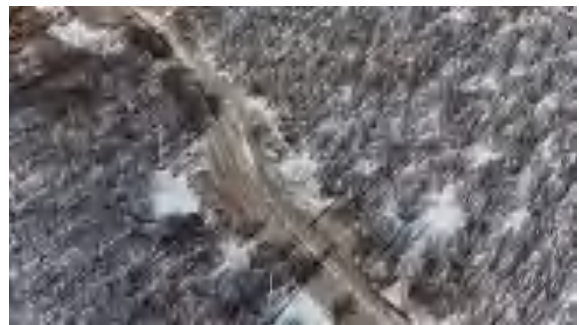
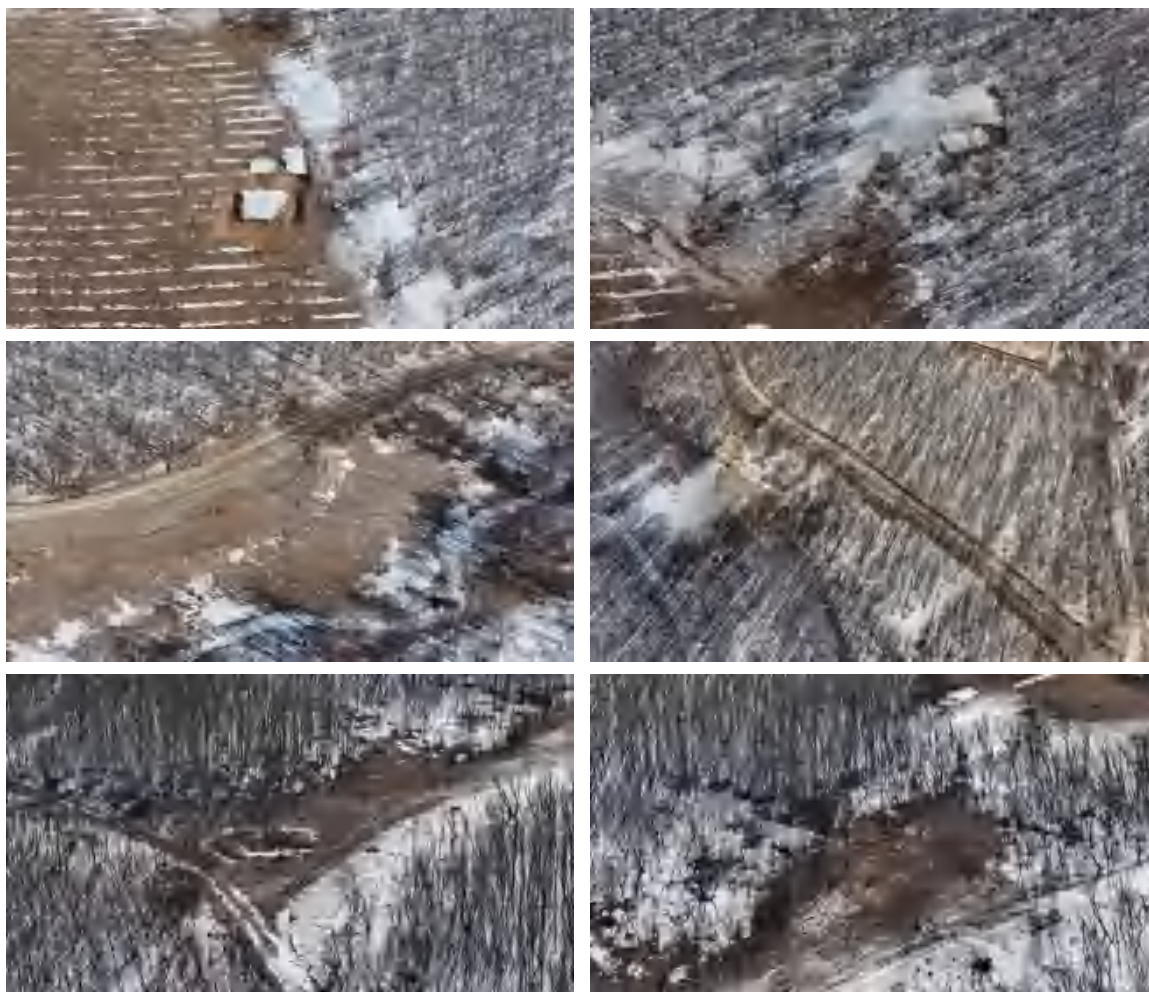
照片2-2 钻机平台（PT1-PT26）治理效果

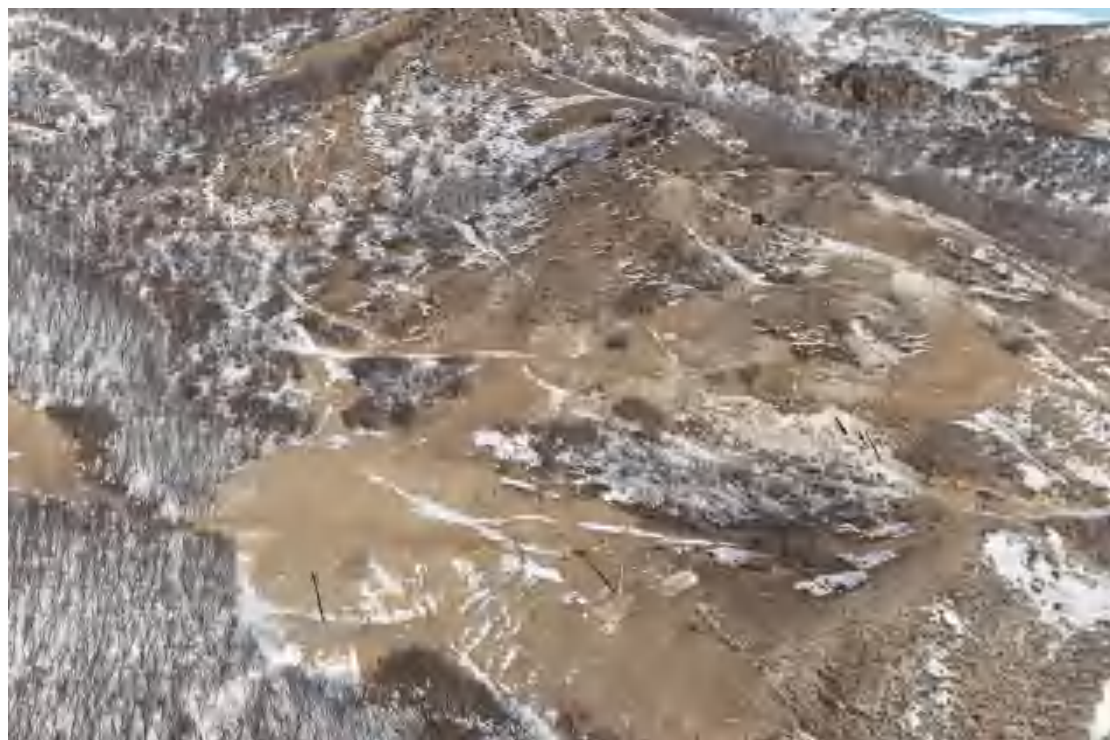
照片2-3 前期治理的3#废石场、4#废石场、5#废石场、6#废石场治理效果

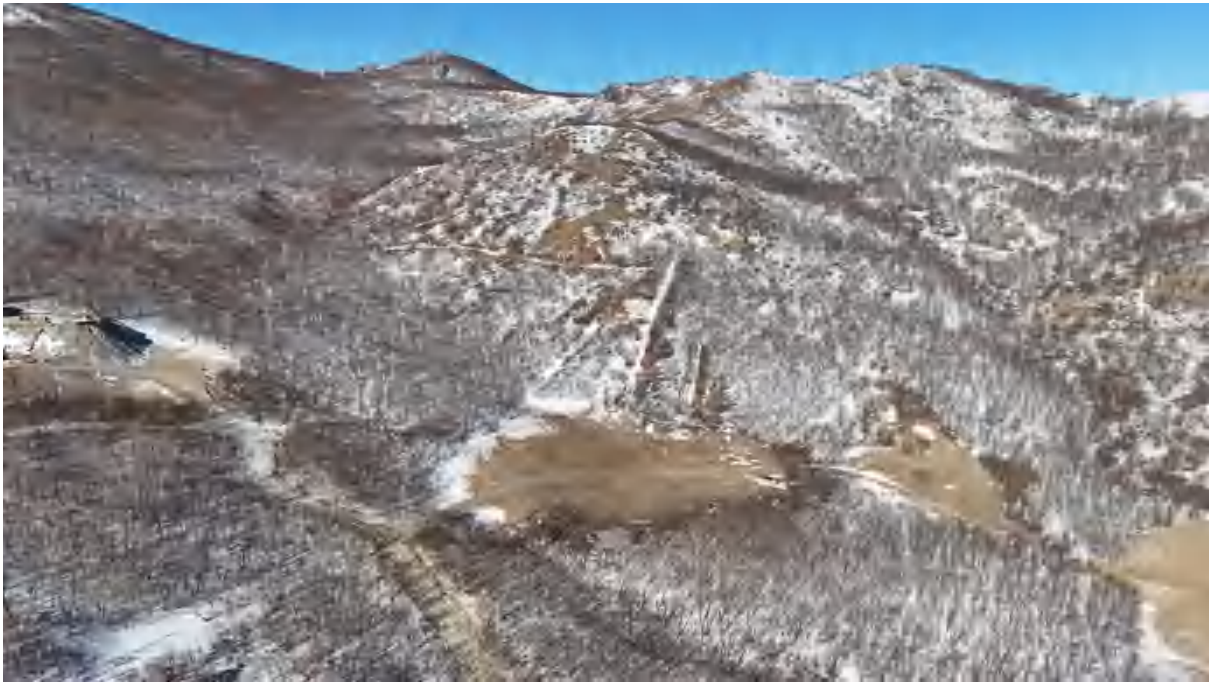
照片2-4 前期治理的竖井1工业场地治理效果

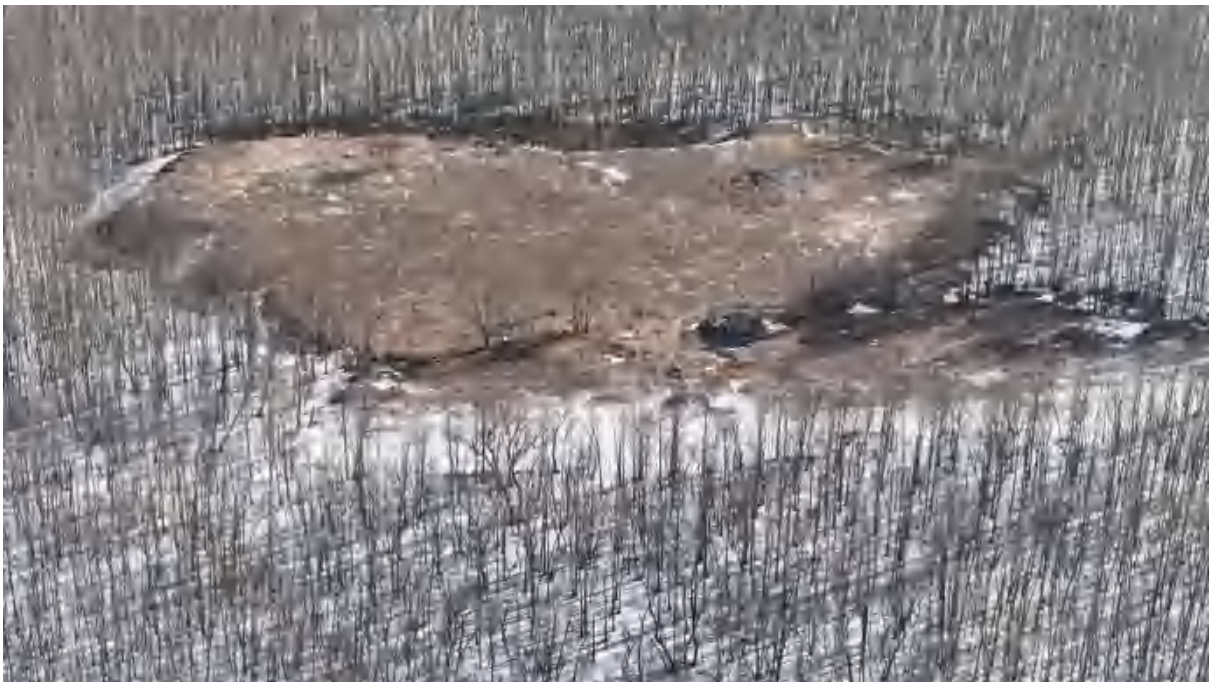
照片2-5 前期治理的竖井2工业场地治理效果

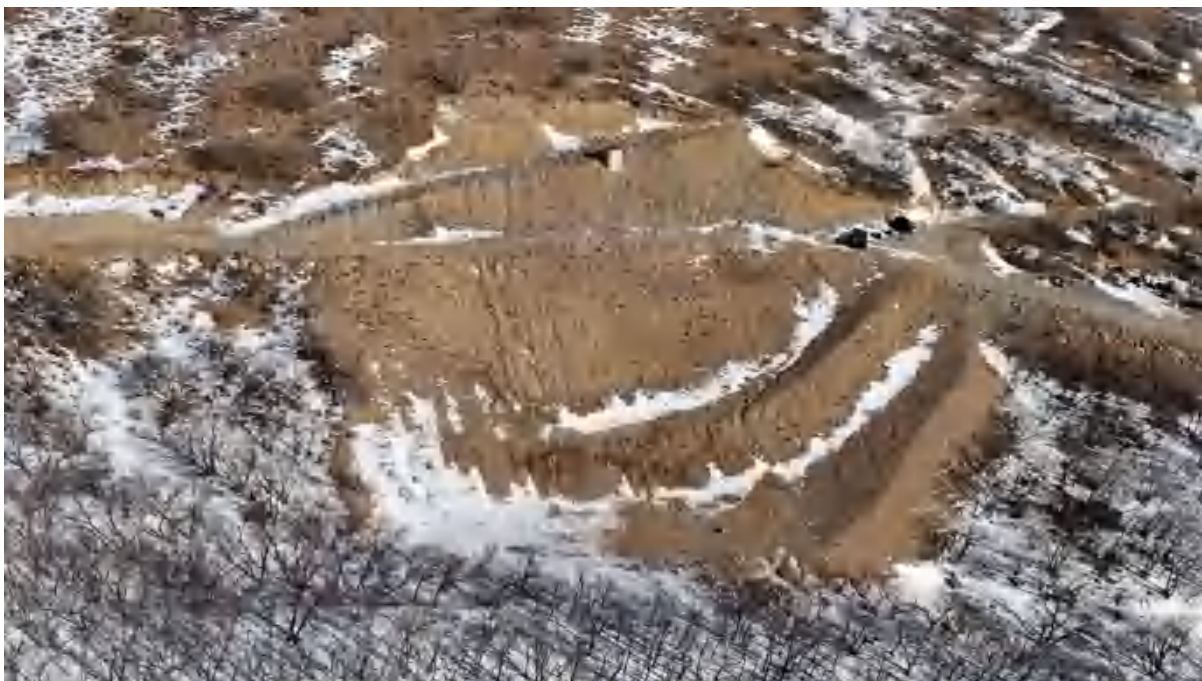
照片 2-6 前期治理的 2#工业场地、4#废石场治理效果
