# 巴林左旗开源铅锌矿 2026 年度 矿区生态修复计划书

巴林左旗开源矿业有限责任公司

二〇二六年二月

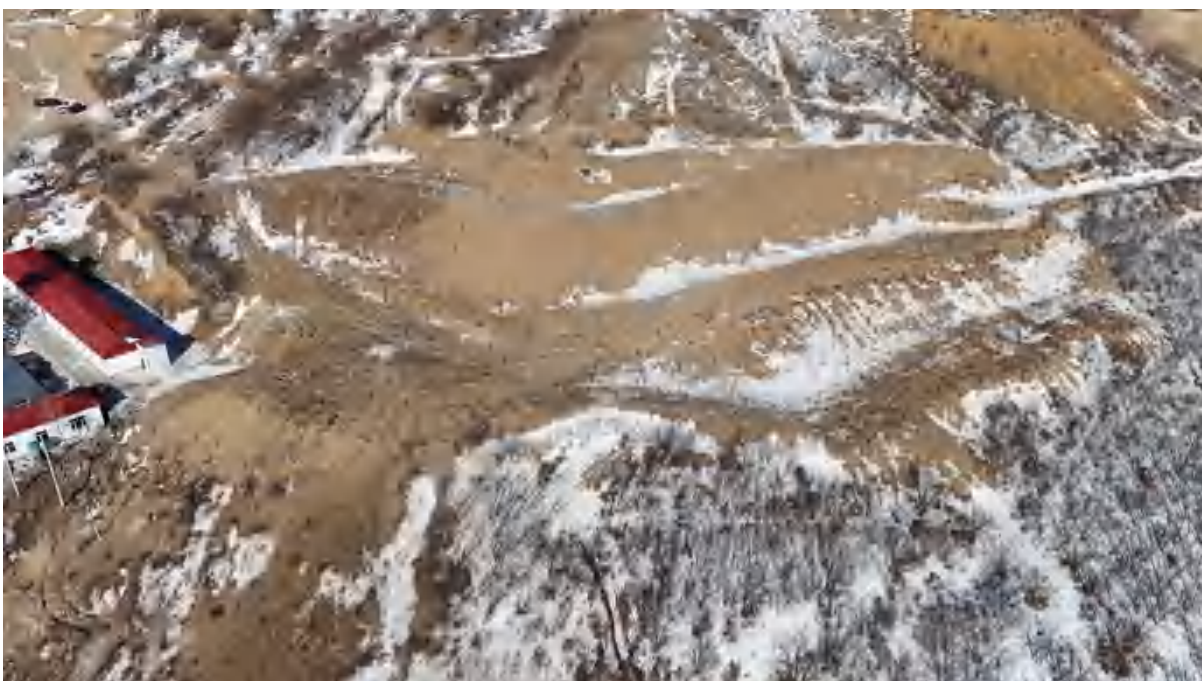
照片2-7 前期治理废弃采坑、1号废石场治理效果

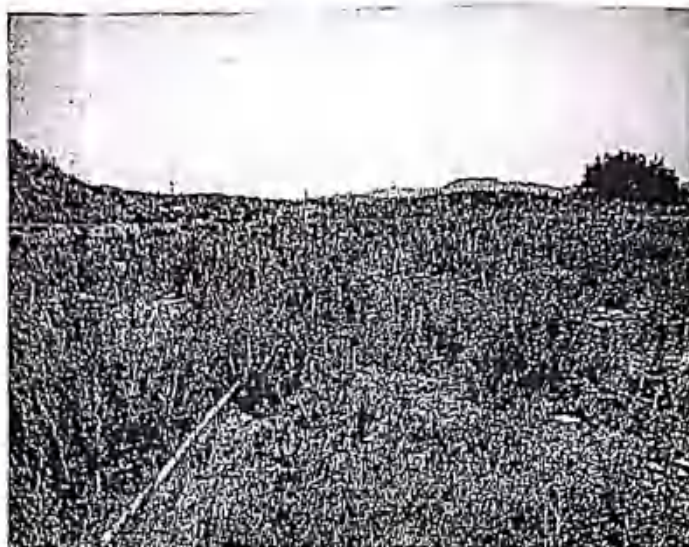
矿山完善治理区域照片

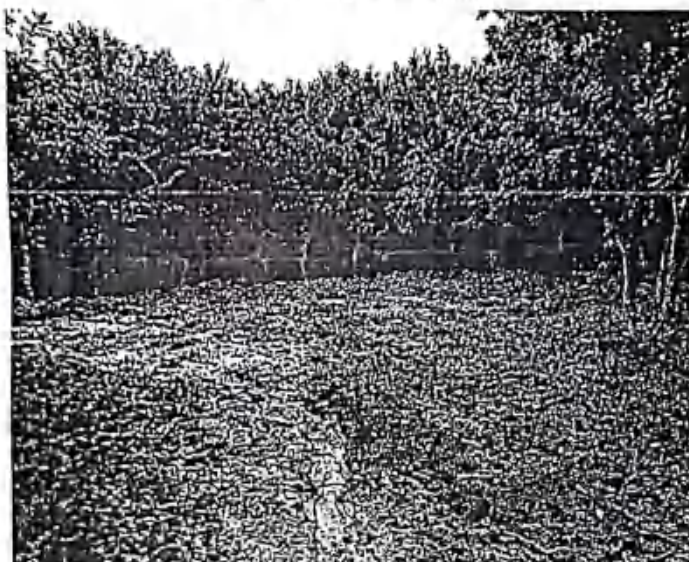
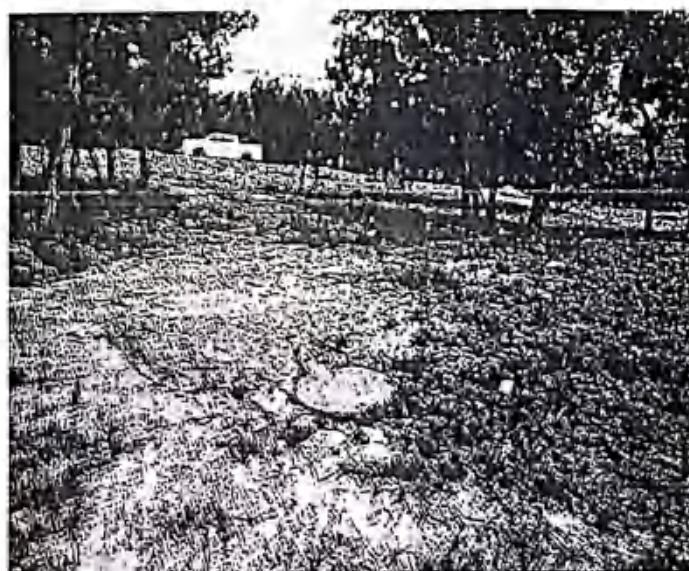
矿山完成治理的钻机平台
