2026 年巴林左旗国涛矿产品贸易有限公司
骆驼场矿区金矿
矿区生态修复计划书

编制单位：内蒙古玮珩地质勘查有限责任公司

2026 年度矿区生态修复计划书审查意见书

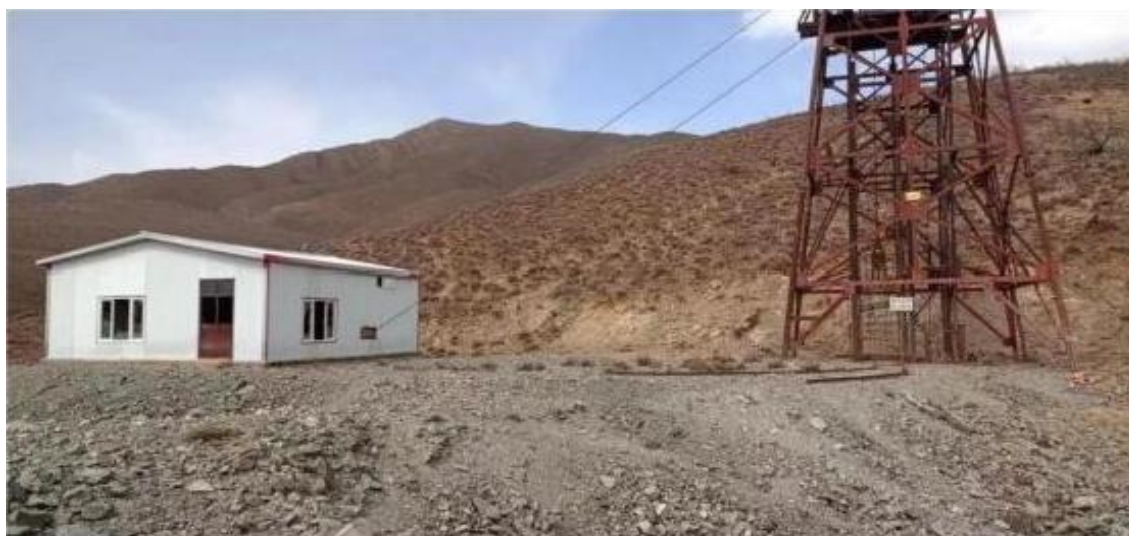
照片2-1 SJ1工业场地

SJ1工业场地位于矿区西侧，占地面积807m²，主要包括SJ1（规格为2.2m×2.8m，井深157m）、卷扬机房、值班室等建筑设施。建筑高度约3m，建筑面积84m²，场地建设形成了一定的切坡，切坡长14m，高1-6m，坡度30-75°，现状1-1号矿体地下开拓了两个中段（808m中段、768m中段），808m标高矿体已基本采空，损毁土地类型全部为其他草地。

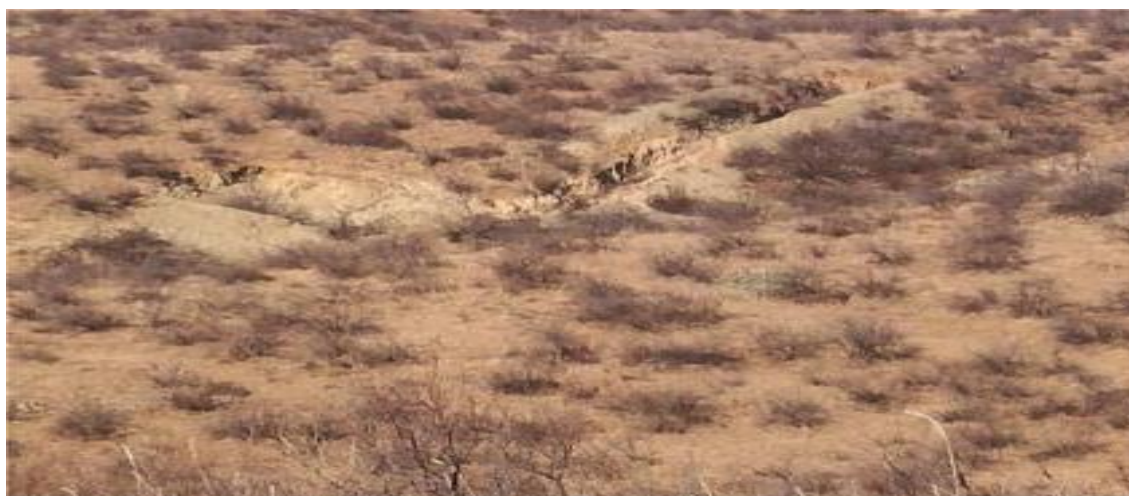
照片2-2 探槽1

探槽 1 分布于矿区西侧，SJ1 工业场地西北侧，为前期探矿行为产生，均呈条带状展布长 51m，宽 3.2m，深 1.2m，总占地面积 163.20m²，总挖方量 195.84m³，探槽周边废石为开挖探槽产生，占地面积小，平均堆积高度 0.5-1m，损毁土地类型全部为其他草地。

5、探槽1

(1) 回填

探槽 1 总占地面积为 163.20m²，利用开挖探槽时堆存于周边的废石对探槽进行回填，回填总工程量为 195.84m³。

(2) 覆土

对回填后场地覆土，覆土工程量为 48.96m³。

(3) 种草

对覆土后的场地进行恢复植被，考虑周围植被、周围场地复垦方向等因素，混合撒播沙打旺、羊草、针茅、披碱草籽等，种草面积163.20m²。

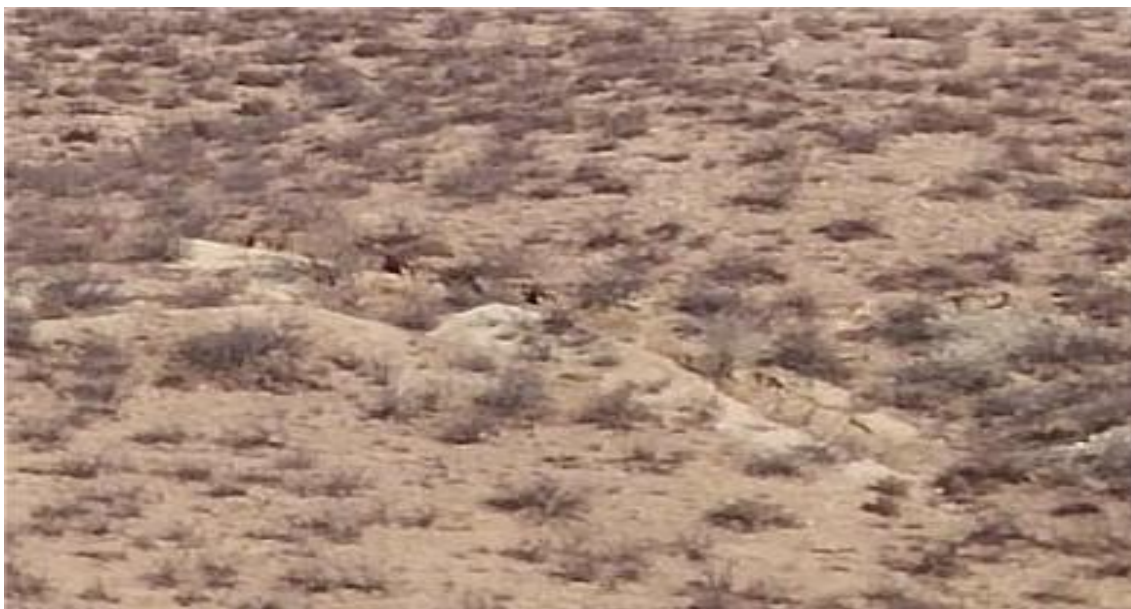
照片2-3 探槽2

探槽2分布于矿区西侧，SJ1工业场地西北侧，为前期探矿行为产生，均呈条带状展布长48m，宽2.2m，深1.5m，总占地面积105.6m²，总挖方量158.40m³，探槽周边废石为开挖探槽产生，占地面积小，平均堆积高度0.5-1m，损毁土地类型全部为其他草地。

6、探槽2

(1) 回填

探槽 2 总占地面积为 105.60m²，利用开挖探槽时堆存于周边的废石对探槽进行回填，回填总工程量为 158.40m³。

(2) 覆土

对回填后场地覆土，覆土工程量为 31.68m³。

(3) 种草

对覆土后的场地进行恢复植被，考虑周围植被、周围场地复垦方向等因素，混合撒播沙打旺、羊草、针茅、披碱草籽等，种草面积105.60m²。

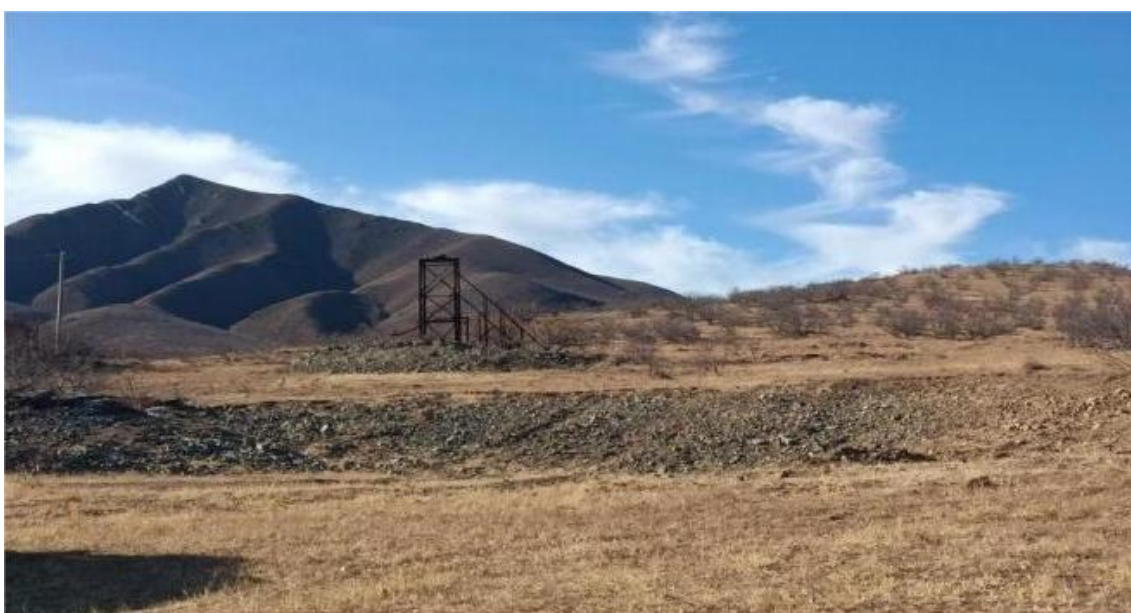
照片2-4 SJ2工业场地

SJ2工业场地位于矿区西侧，占地面积199m²，经过前期治理，已对场地覆土和恢复植被，并对原有竖井SJ2(规格为2.0m×2.0m,井深144m)进行回填、封堵。现场调查，由于季节原因，部分场地植被恢复较差，本年度应对其进一步完善。

1、SJ2 工业场地

(1) 种草

对场地进行恢复植被，考虑周围植被、周围场地复垦方向等因素，整平后混合撒播沙打旺、羊草、针茅、披碱草籽等，种草面积 199m²。

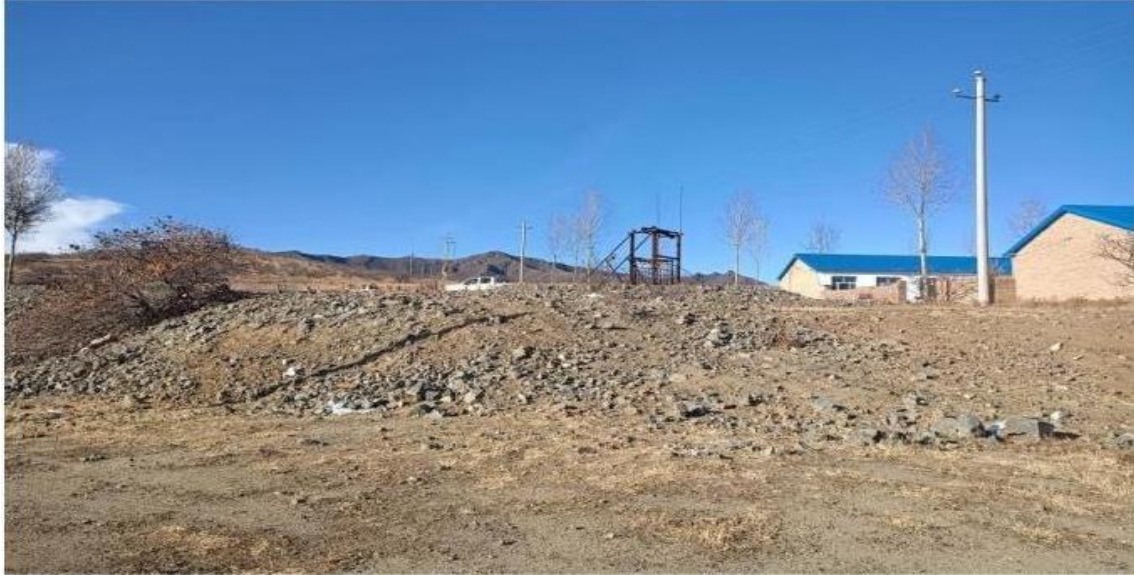
照片2-5 SJ3工业场地

SJ3工业场地位于SJ2工业场地的东南侧，占地面积424m²，经过前期治理，已对场地覆土和恢复植被，并对原有竖井SJ3(规格为2.0m×2.0m,井深136m)进行回填、封堵。现场调查，由于季节原因，部分场地植被恢复较差，本年度应对其进行处理完善。

2、SJ3 工业场地

(1) 种草

对场地进行恢复植被，考虑周围植被、周围场地复垦方向等因素，整平后混合撒播沙打旺、羊草、针茅、披碱草籽等，种草面积 424m²。

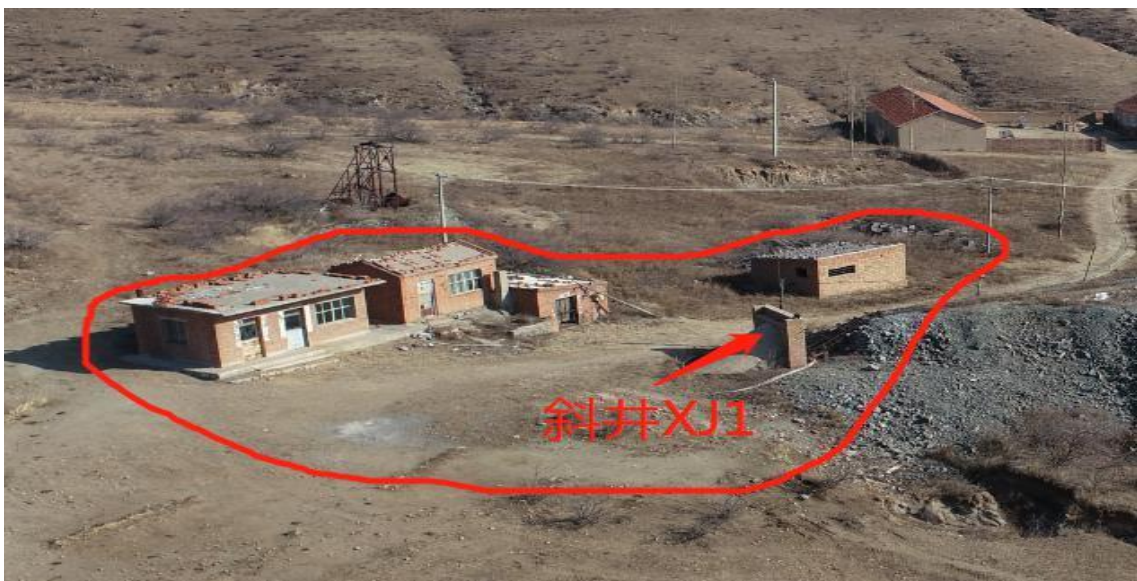
照片2-6 J1工业场地

XJ1工业场地位于SJ2工业场地的西南侧，占地面积616m²，主要包括斜井XJ1(规格为2.2m×2.2m,井深141m)、值班室、休息室等建筑设施。建筑高度约3m,建筑面积135m²，损毁土地类型为其他草地和裸地，损毁其他草地面积195m²，损毁裸地面积421m²。

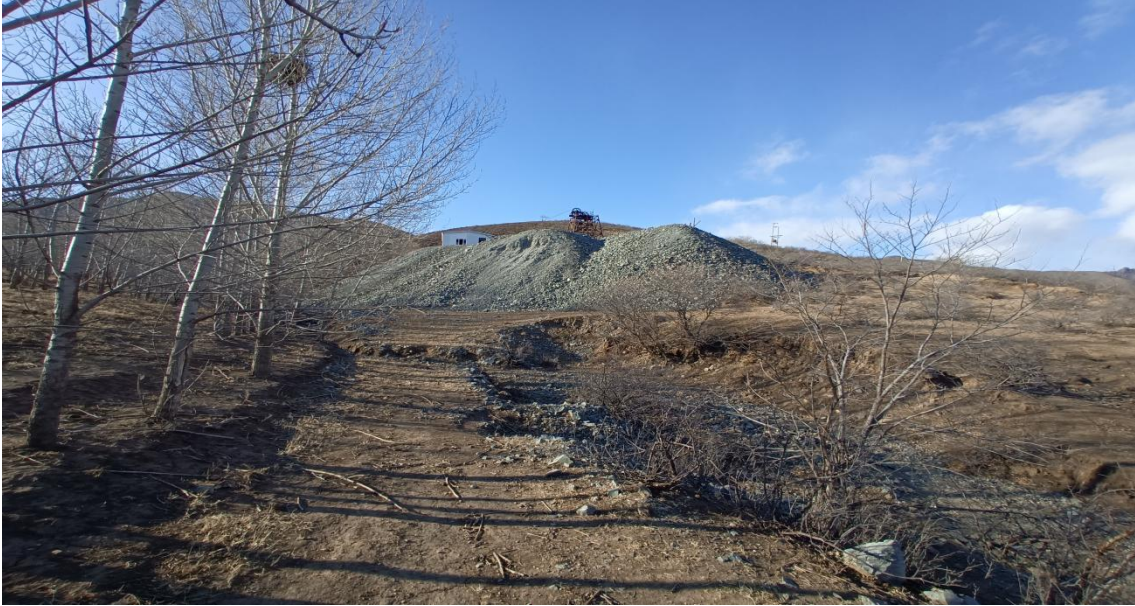
照片 2-7 废石场 1

废石场1位于SJ1工业场地的东南侧，占地面积1966m²，废石顺坡堆放，经过前期清运，现堆放高度2-10m，堆放坡角20-45°，现状堆放废石4146m³，损毁土地类型全部为其他草地。

3、废石场1

(1) 平整

对场地内废石进行石方平整，平整工程量为983m³。

(2) 设置网围栏

对废石底部设置网围栏，设置网围栏100m。

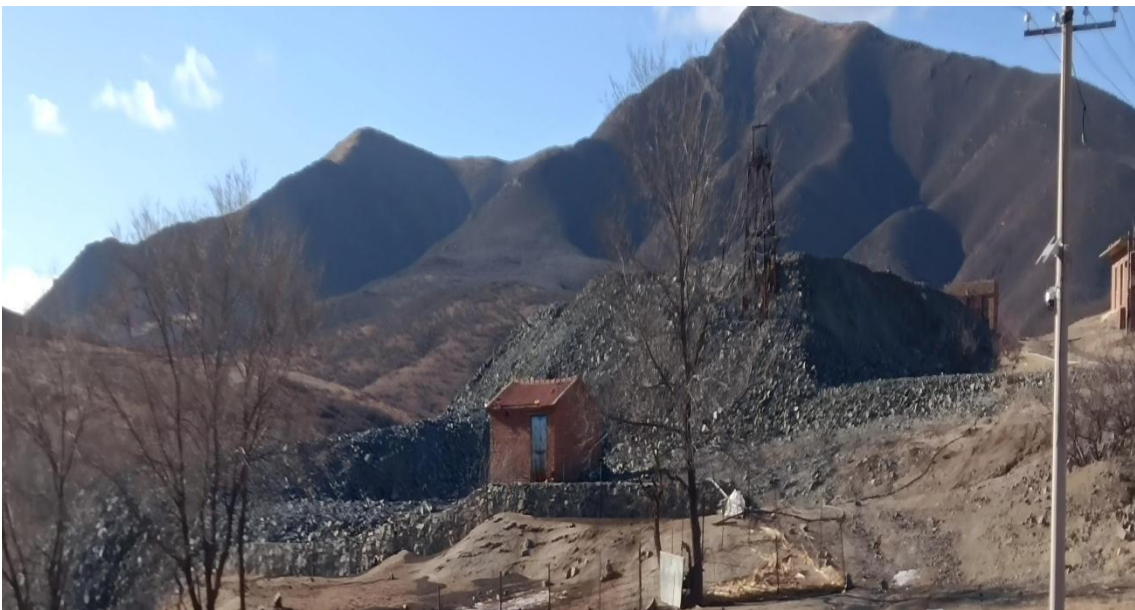
照片2-8 废石场2

位于 XJ 工业场地的南侧，占地面积 3756m²，废石顺坡堆放，经过前期清运，堆放高度 3-10m，堆放坡角 20-45°，废石场外围设有挡渣墙，墙体长 180m，宽 0.8m，高 1.2m，现状堆放废石 6352m³，废石场 2 的废石直接堆放于地表，损毁土地类型全部为采矿用地。

4、废石场2

(1) 平整

对场地内废石进行石方平整，平整工程量为 1878m³。

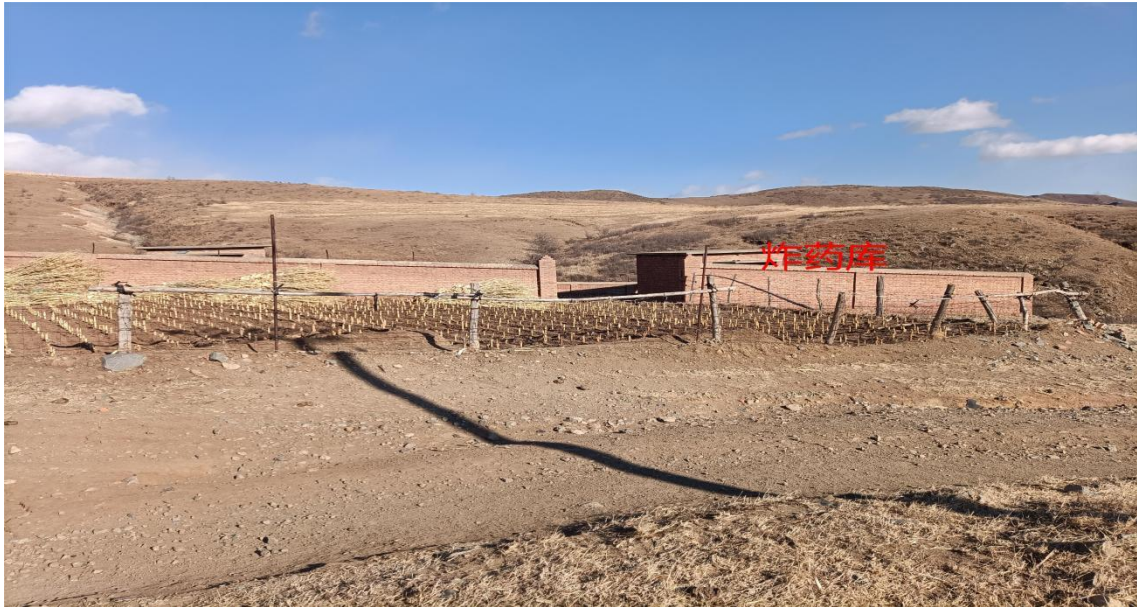
照片2-9 炸药库

炸药库位于办公生活区东南侧，占地面积1136m²。场地内设有炸药库、雷管库，建筑物为3栋砖砌结构平房，建筑物面积121m²、高度2.5m。炸药库外围设有砖砌围墙，围墙长度103m、厚度0.3m、高度1.8m，损毁土地类型全部为城镇住宅用地。

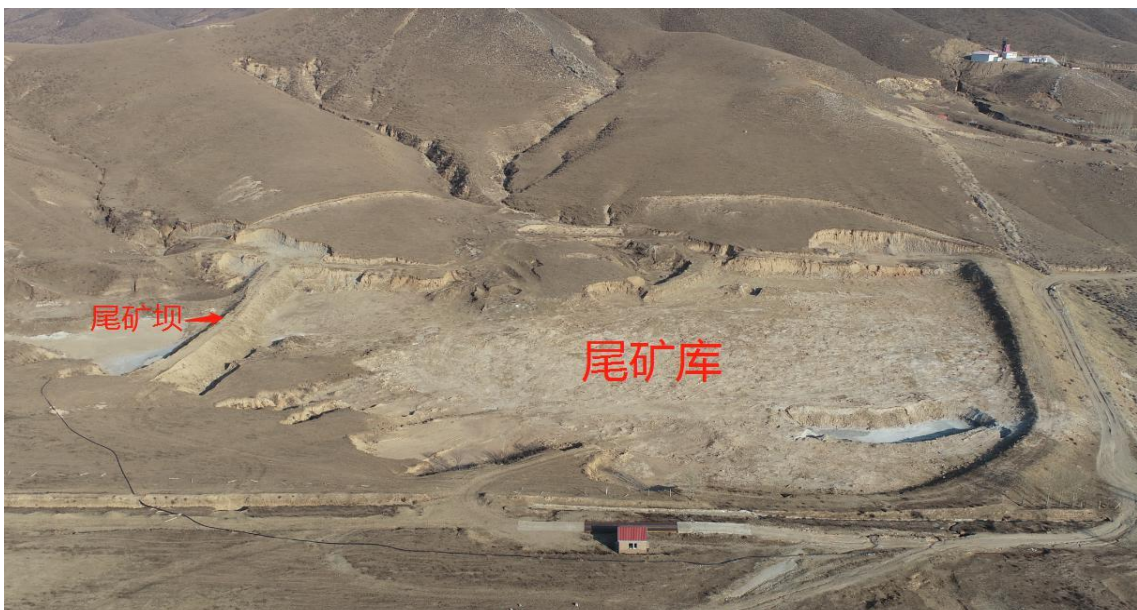
照片2-10 尾矿库

尾矿库位于矿区外西北侧的沟谷处，占地面积为54438m²。尾矿库周围边坡较陡，坡角45-80°，边坡高度1-3m；尾矿坝为土石坝，坝高4-6m，坝轴线长约48m，宽约10m，尾矿库设计库容49万m³，现状库存量11.56万m³，损毁土地类型全部为其他草地。

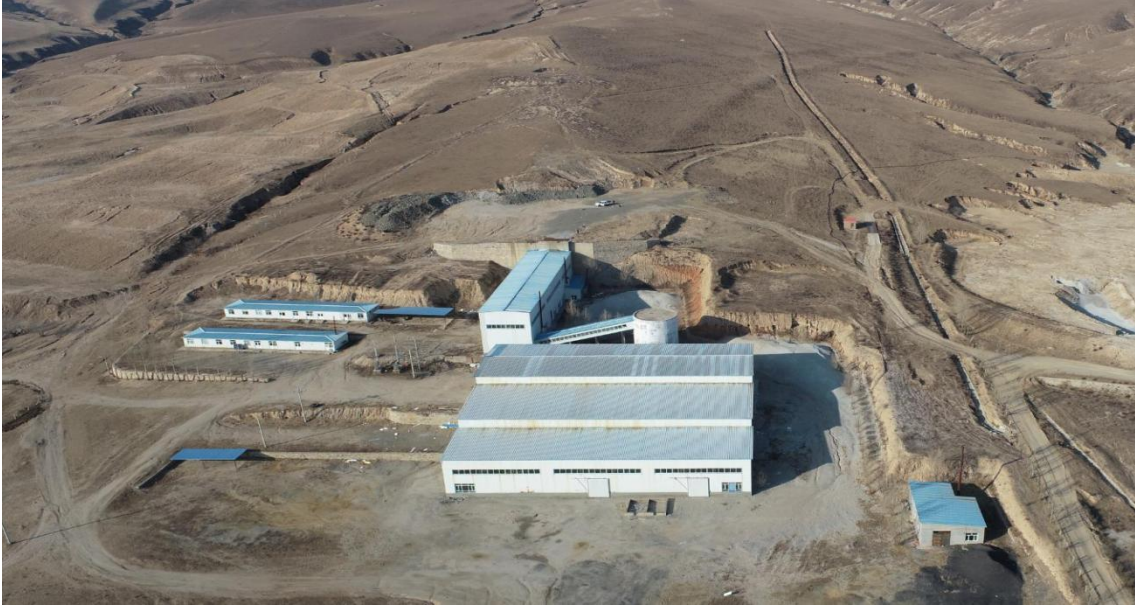
照片2-11 选矿厂

选矿厂位于尾矿库西南侧，占地面积39375m²，场地内有选厂和倒矿平台等，选厂依山而建，为钢结构厂房，建筑物面积4537m²，平均高度约5m，场地四周形成了一定的切坡，切坡总长度574m，切坡高1m-8m，坡角25-70°，损毁土地类型全部为采矿用地。

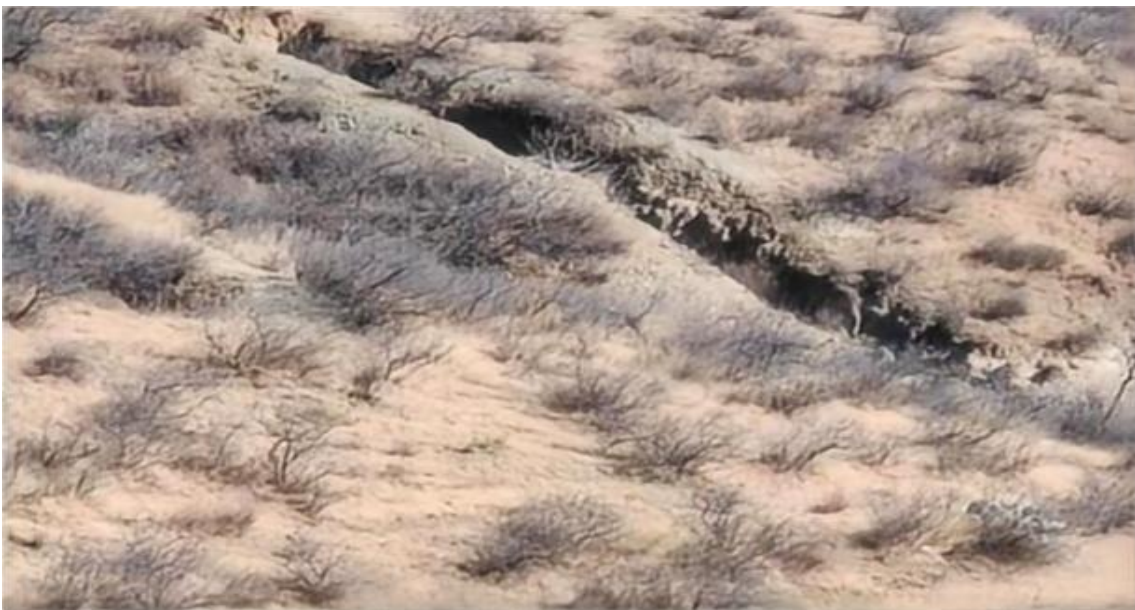
照片2-12 截洪沟

截洪沟分布于尾矿库的四周，为土质边沟，占地面积3519m²，截洪沟长约922m，宽度约1.8-4.4m，深约1m，总挖方量为3264m³，损毁土地类型全部为其他草地。

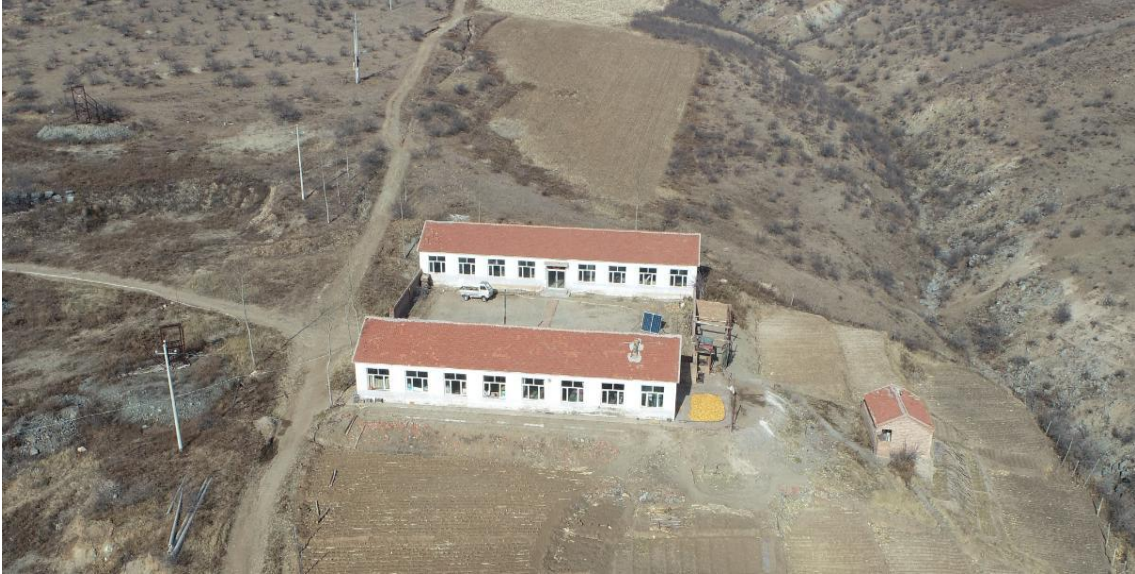
照片2-13 办公生活区

办公生活区位于SJ2工业场地东南侧，占地面积为1264m²。建筑为砖混结构，建筑面积559m³，建筑物高约3m，损毁土地类型全部为城镇住宅用地。

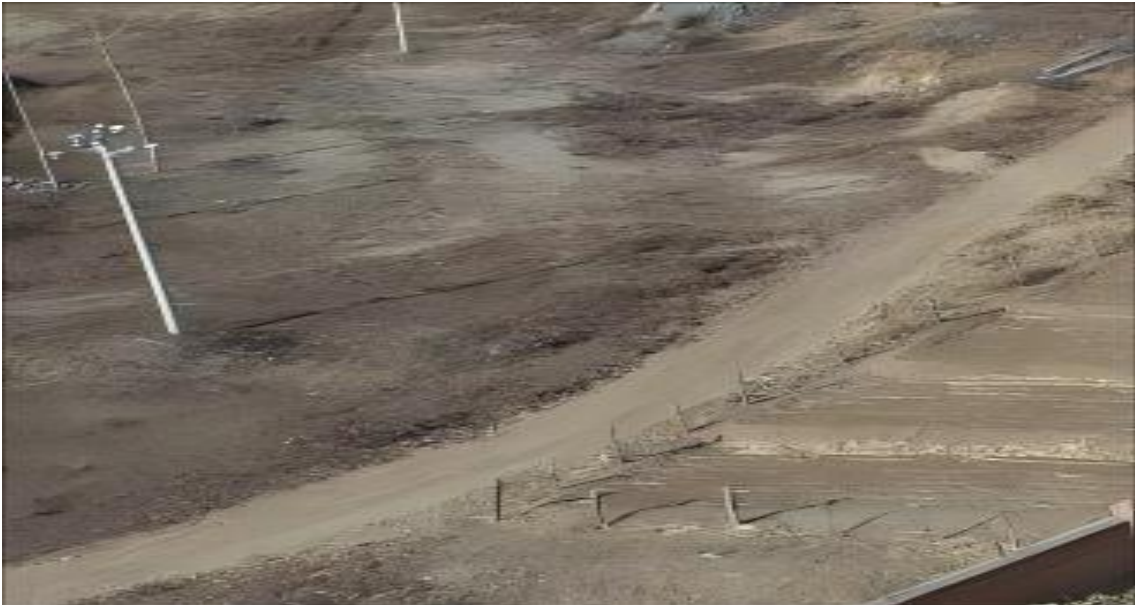
照片 2-14 矿区道路

连接各个场地之间的道路、供矿石、废石、材料等运输。主要为土石路，道路长为2815m，宽度3m，占地面积8445m²。部分道路存在切坡，切坡高度1-2m，坡度25°-40°，损毁土地类型为灌木林地、人工牧草地、其他草地；其中灌木林地2257m²，人工牧草地505m²，其他草地5683m²。

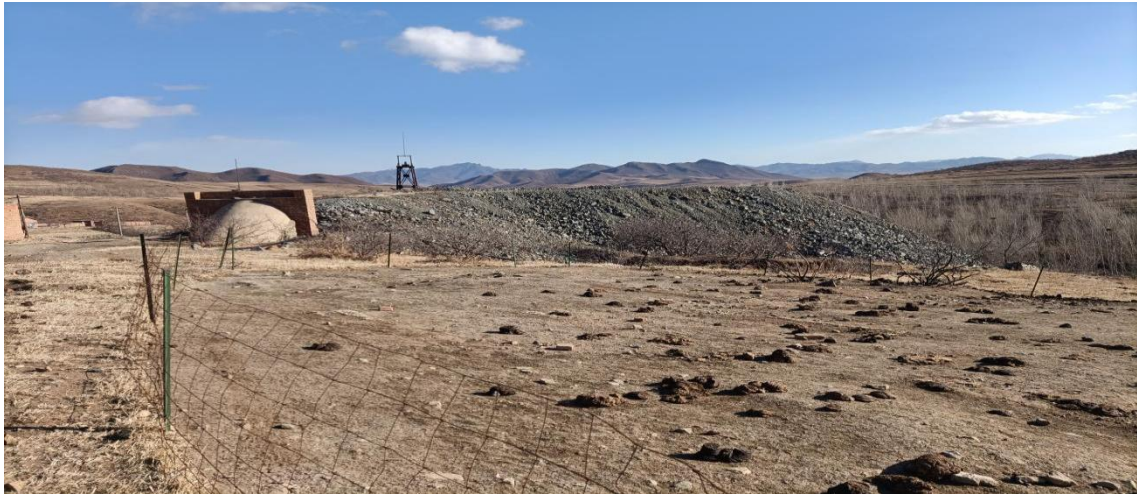
照片 2-15 XJ1 工业场地治理效果

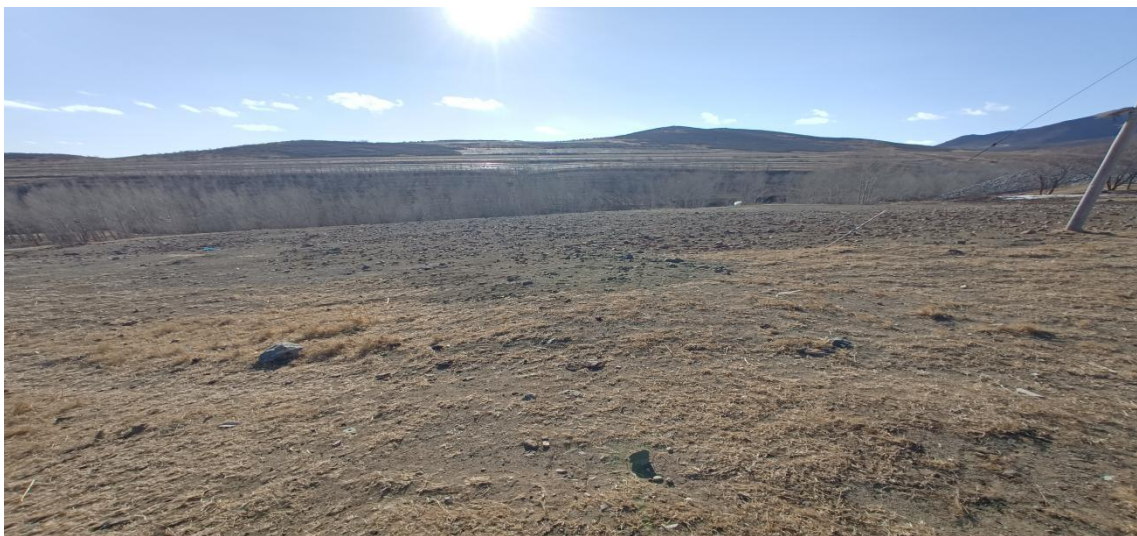
照片 2-16 XJ2 工业场地治理效果

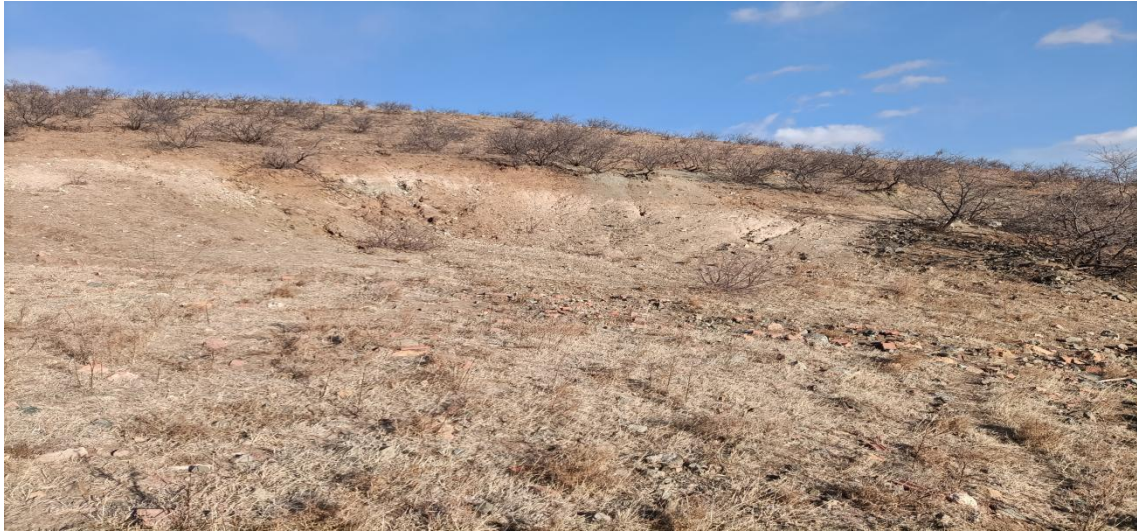
照片 2-17 XJ3 工业场地治理效果

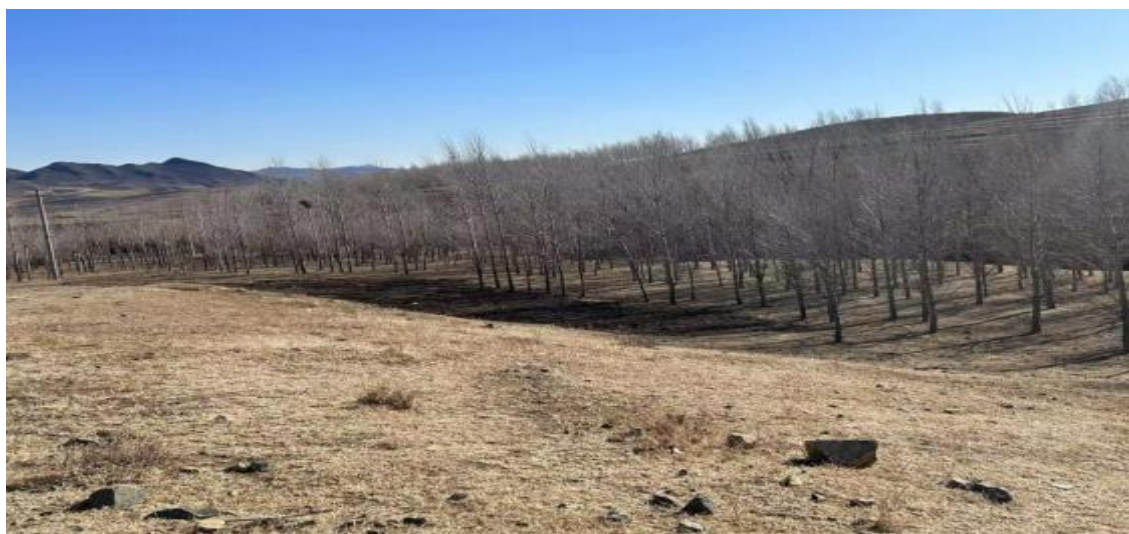
图片 2-18 废弃房屋场地治理后效果

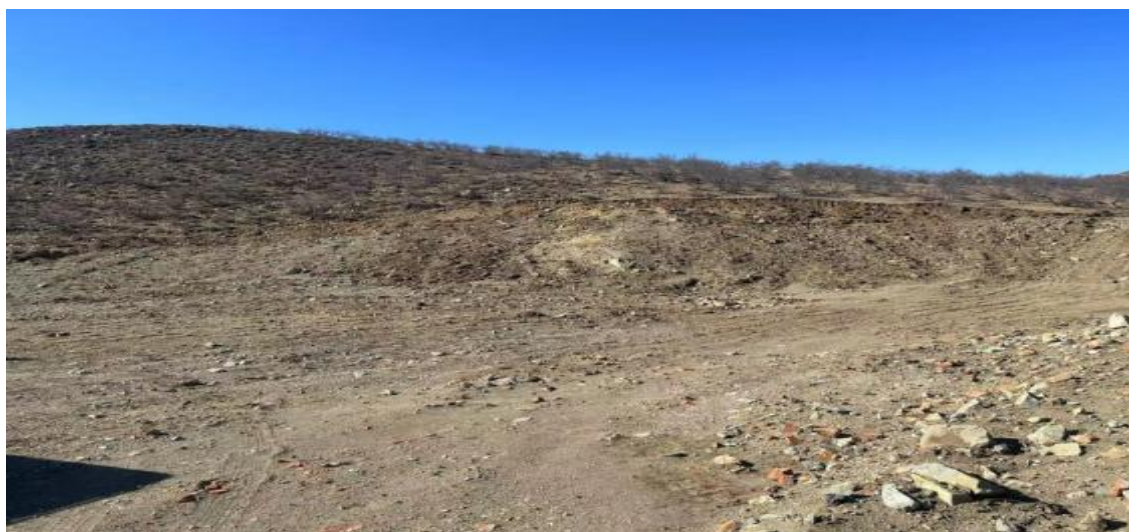
图片 2-19 废弃炸药库场地治理效果

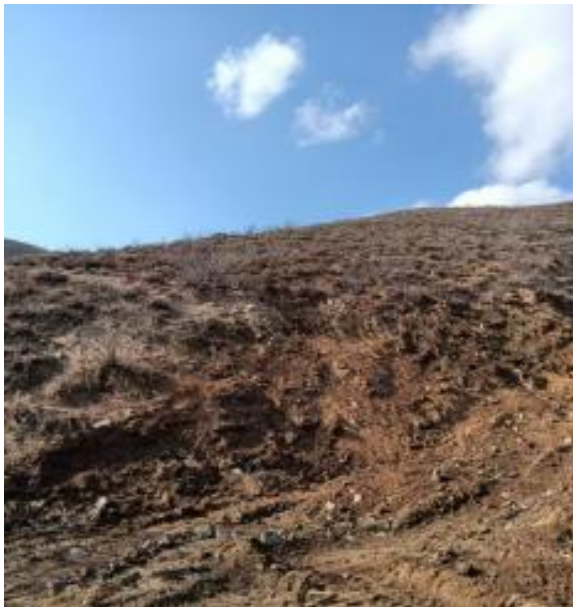
图片2-20 民采平硐1治理效果

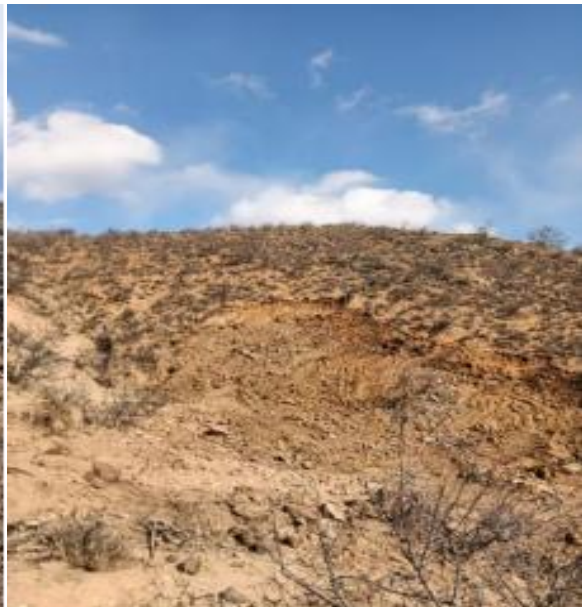
图片2-21 民采竖井治理效果

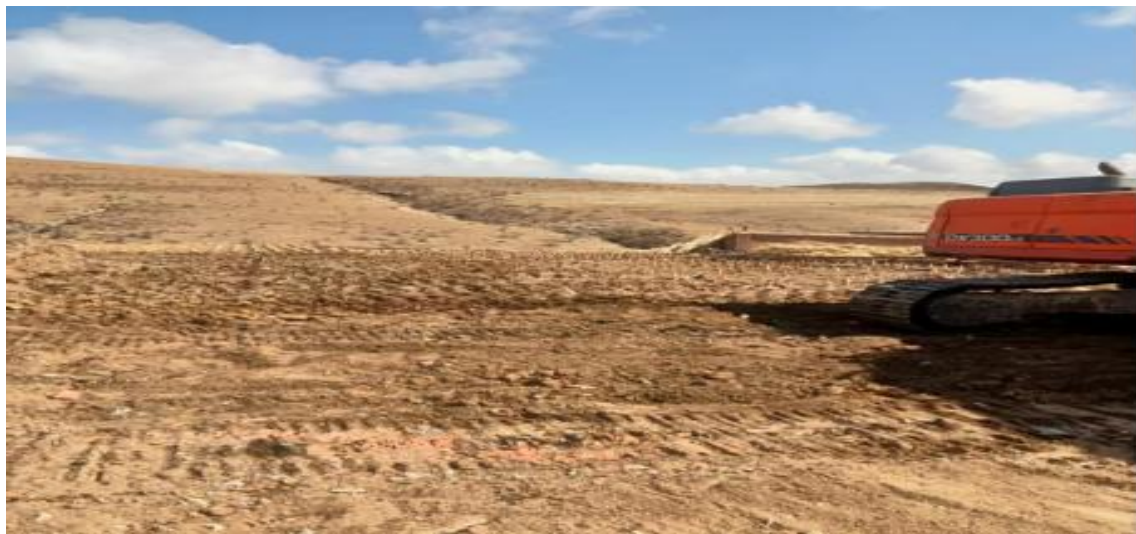
照片2-22 炸药库内的废弃房屋治理效果

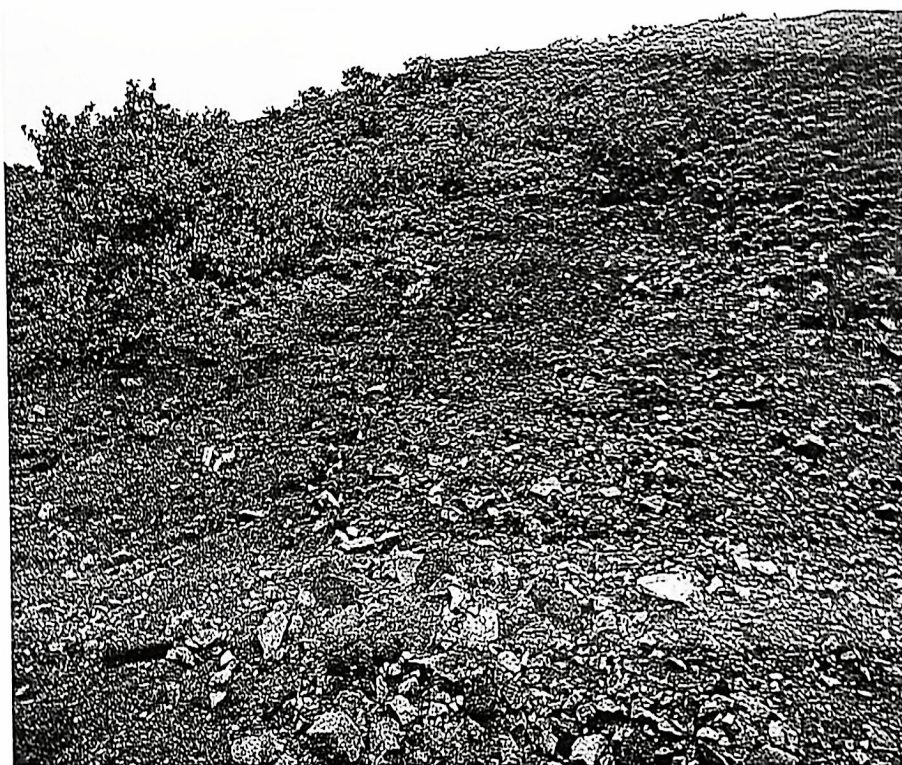
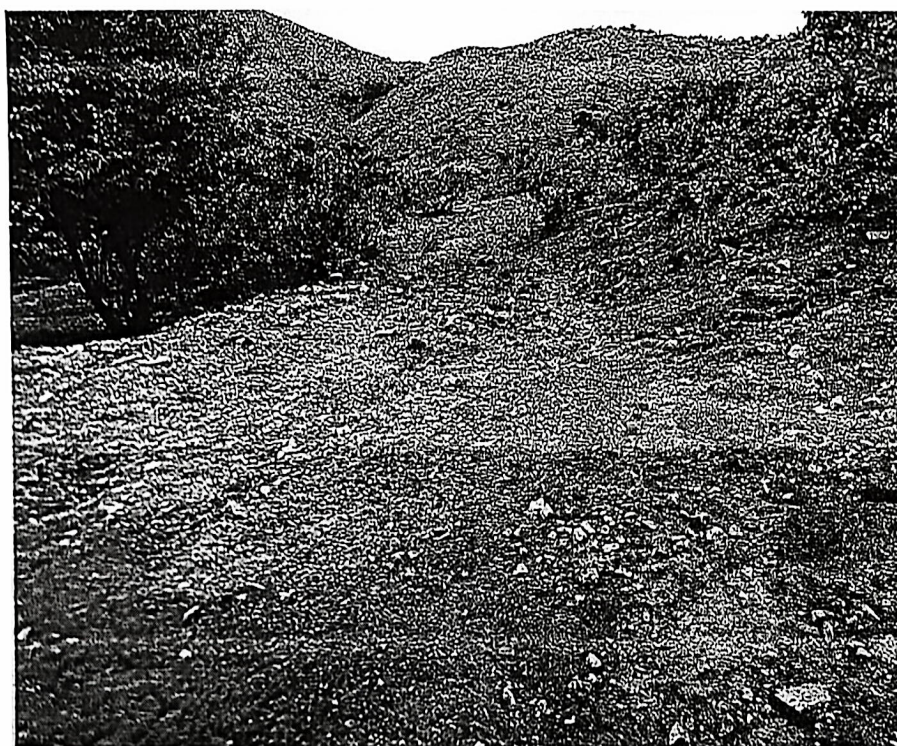
矿山完成治理的民采平硐

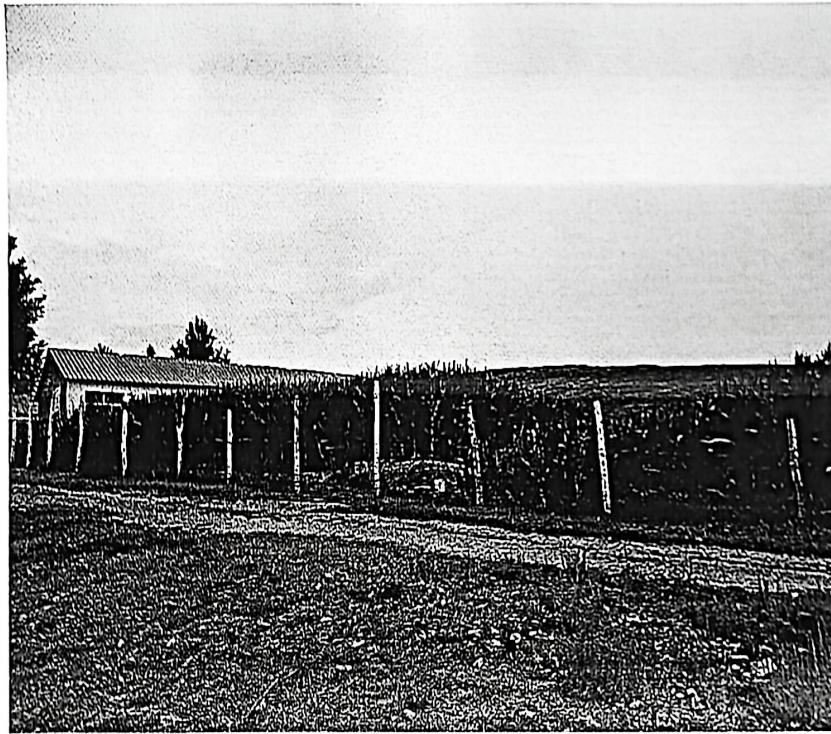
矿山完成治理的炸药库的废弃房屋场地

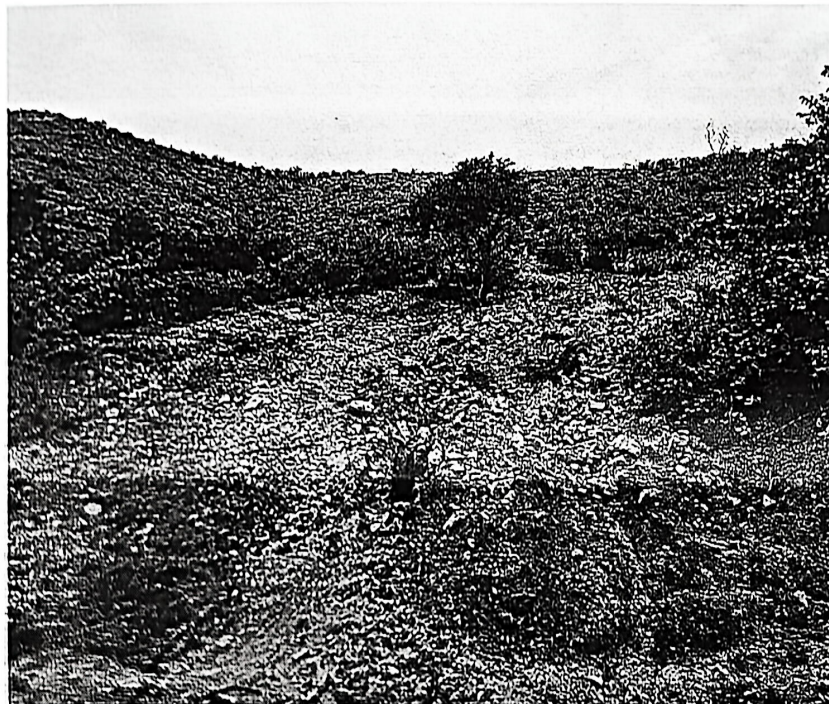
矿山完成治理的民采竖井场地
