2026 年赤峰浩洲矿业有限责任公司
巴林左旗二道营子铅锌铜钼矿
矿区生态修复计划书

编制单位：内蒙古玮珩地质勘查有限责任公司

编制时间：2026年3月

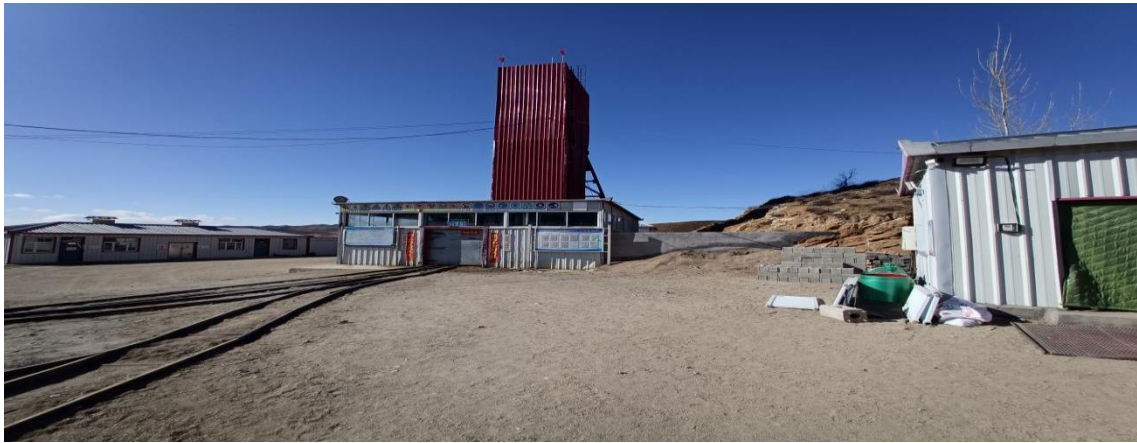
照片2-1 SJ1工业场地

场地占地面积5208m²，场地内建设工程主要有卷扬机房、空压机房、临时休息室等，主要为平房结构。场地内部分边缘存在切坡，坡面岩性为风化岩，坡角约为40°，破坏土地类型全部为其他草地，见照片2-1。

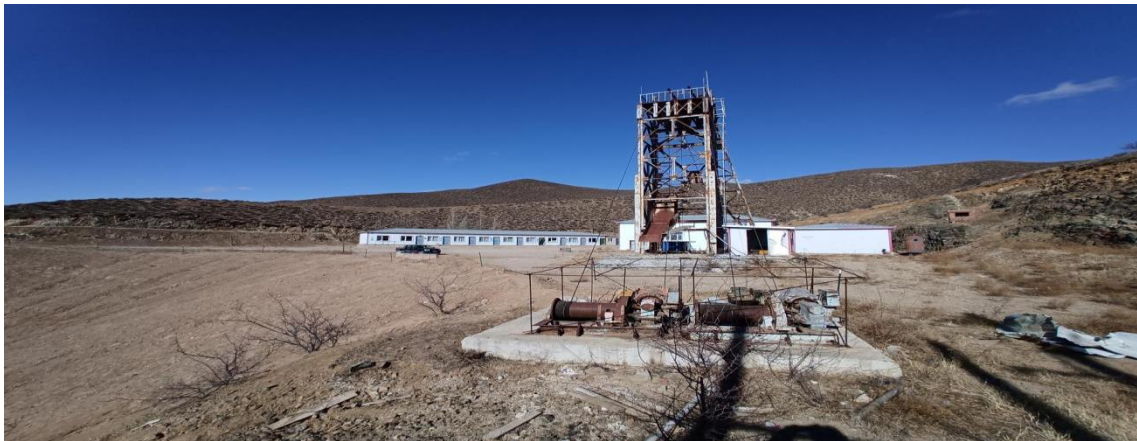
照片2-2 SJ2工业场地

场地占地面积4100m²，场地内建设工程主要有卷扬机房、空压机房、临时休息室等，主要为平房结构。场地内部分边缘存在切坡，切坡高度为0.5-3m，坡面岩性为风化岩，坡角约为50°，破坏土地类型全部为其他草地，见照片2-2。

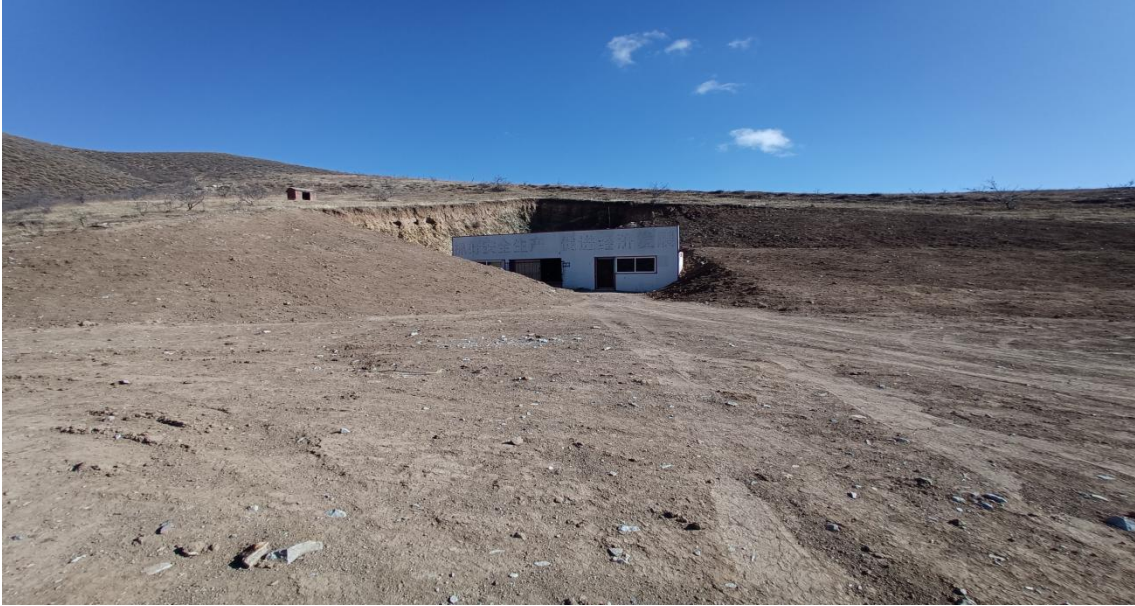
照片2-3 XJ工业场地

场地占地面积2496m²，通过前期治理场地内的大部分建筑已拆除，仅剩斜井井口处彩钢房，破坏土地类型全部为其他草地，见照片2-3。

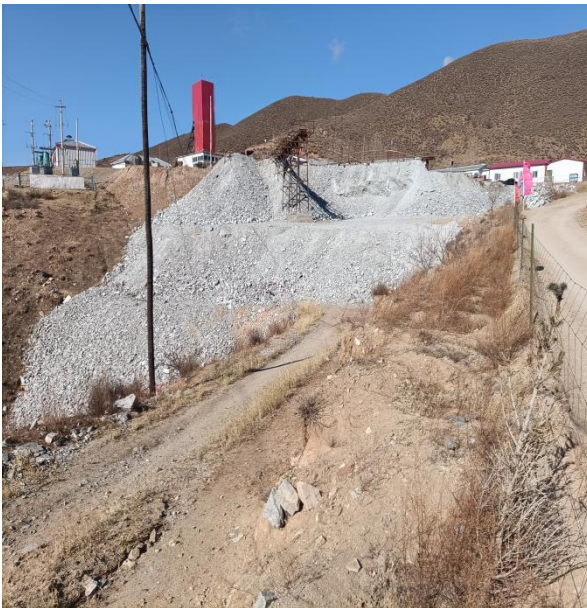
照片2-4 SJ1废石场

场地占地面积2256m²，场地主要为SJ1开采产生的废石堆置而成，堆坡量6316m³，破坏土地类型为其他草地，照片2-4、2-5。

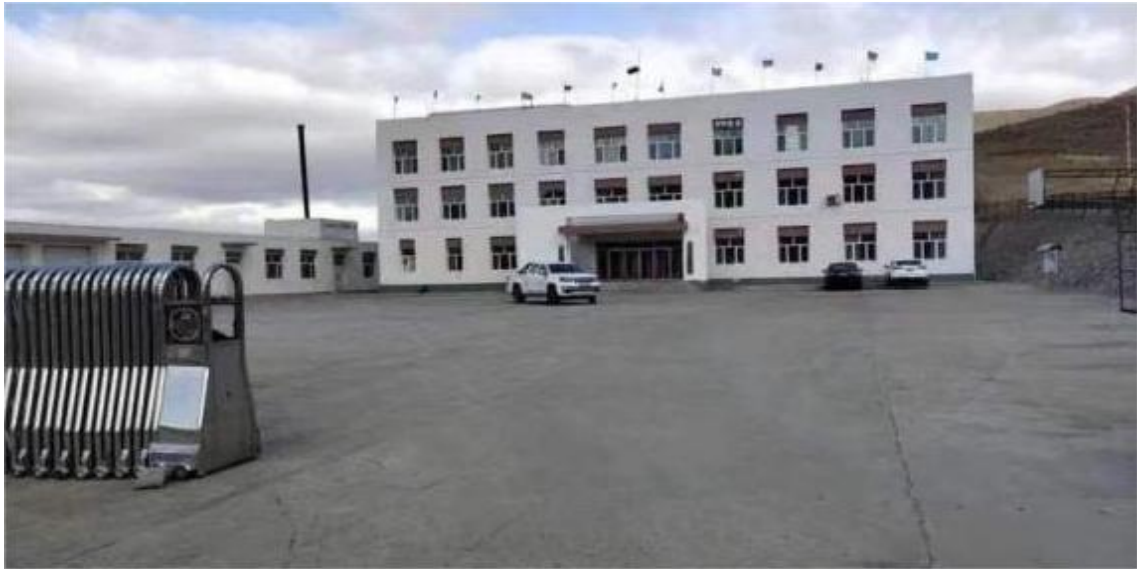
照片2-6 办公生活区

生活区位于SJ2工业场地西侧约200m处，场地占地面积6017m²，为砖混结构的楼房，周围地势较缓，场地在建设期存在切坡，但是矿山已经对坡面进行了浆砌石块护坡，破坏土地类型全部为其他草地，见照片2-6。

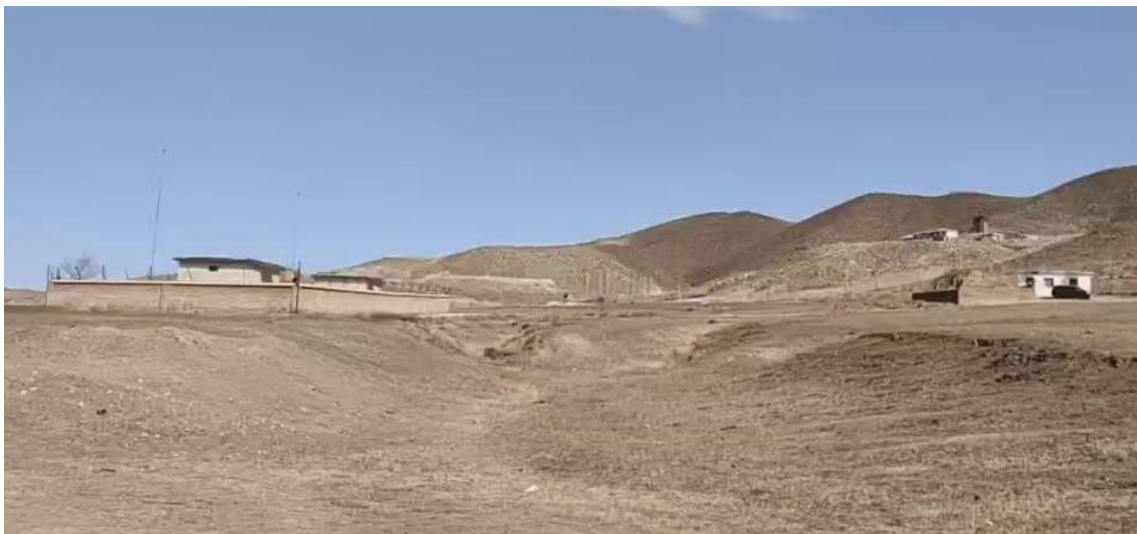
照片2-7 雷管库和炸药库

雷管库位于办公生活区西侧约200m处，场地占地面积256m²，为砖瓦结构，破坏土地类型全部为其他草地，见照片2-7。

炸药库位于办公生活区西侧约200m处，场地占地面积651m²，为砖瓦结构，破坏土地类型全部为其他草地，见照片2-7。

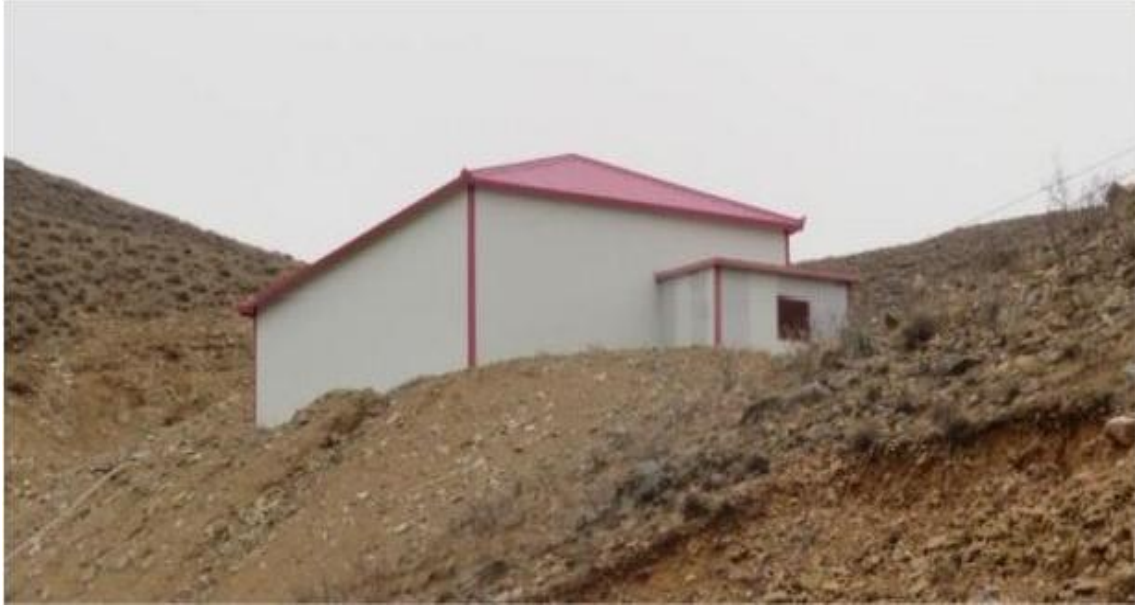
照片2-8 休息室

休息室位于SJ1工业场地西侧约60m处的山脚下，场地占地面积44m²，破坏土地类型全部为其他草地，见照片2-8。

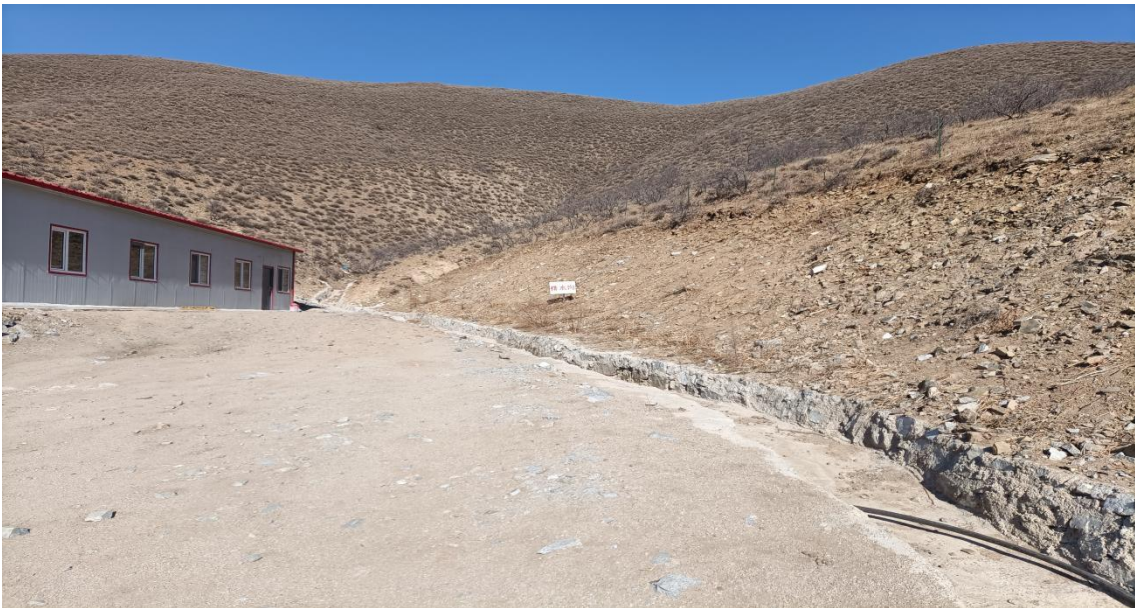
照片2-9 排水沟

在SJ2工业场地、XJ工业场地上游建有一条排水沟，场地占地面积465m²，破坏土地类型全部为其他草地，见照片2-9。

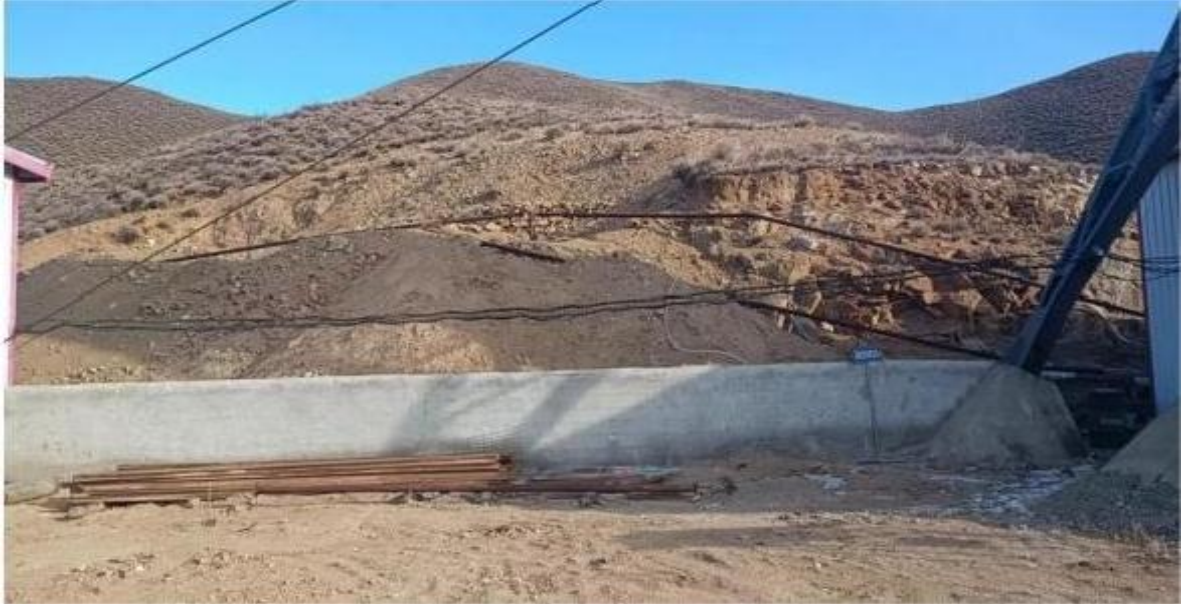
照片2-10 蓄水池

蓄水池位于SJ1工业场地西120m处，占地面积1012m²，长约43m，宽约25m，深约2.0m，容积约2024m³，用于存储采矿疏干水，边坡高度1.5-2.0m，坡度角50°-65°，破坏土地类型全部为其他草地，照片2-10。

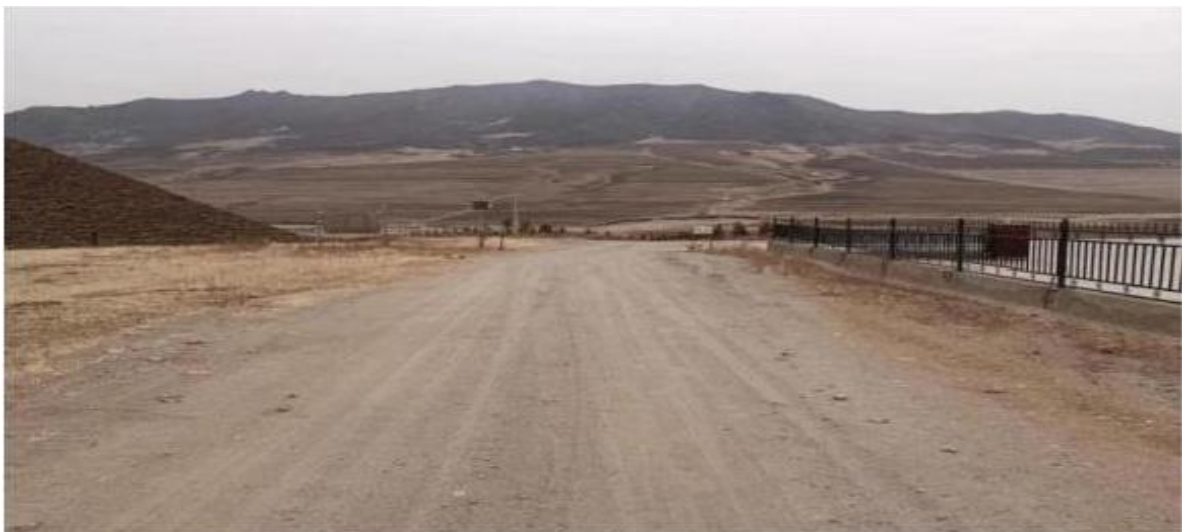
照片2-11 矿区道路

矿区道路连接矿区各工程场地面积为8451m²，道路宽3m，长2817m，道路多处存在切坡，切坡高度约为0.5-2m，切坡角约为40°-60°，损毁人工牧草地面积为1036m²，其他草地面积为6863m²，村庄用地面积为552m²，见照片2-11。

移除办公生活区周围及通往二采区的进场道路两侧未成活的树木后，进行补种，种植杨树 100 株。

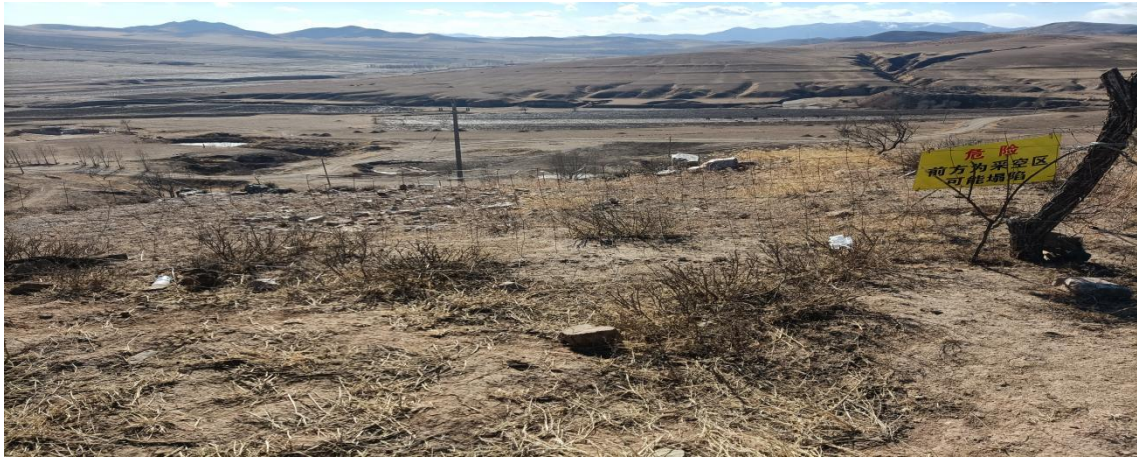
照片 2-12 采空区

根据井上井下对照图，目前井下共计开拓了四个中段，分别为一中段（740m）、二中段（700m）、三中段（660m）、四中段（620m），其中一中段、二中段、三中段已经基本采空，矿山现状开采的为四中段，现状采空区面积为 42710m²，采空区全部位于地表下，目前亦未形成地面塌陷区及沉陷区，对土地资源不产生影响，见照片 2-12。

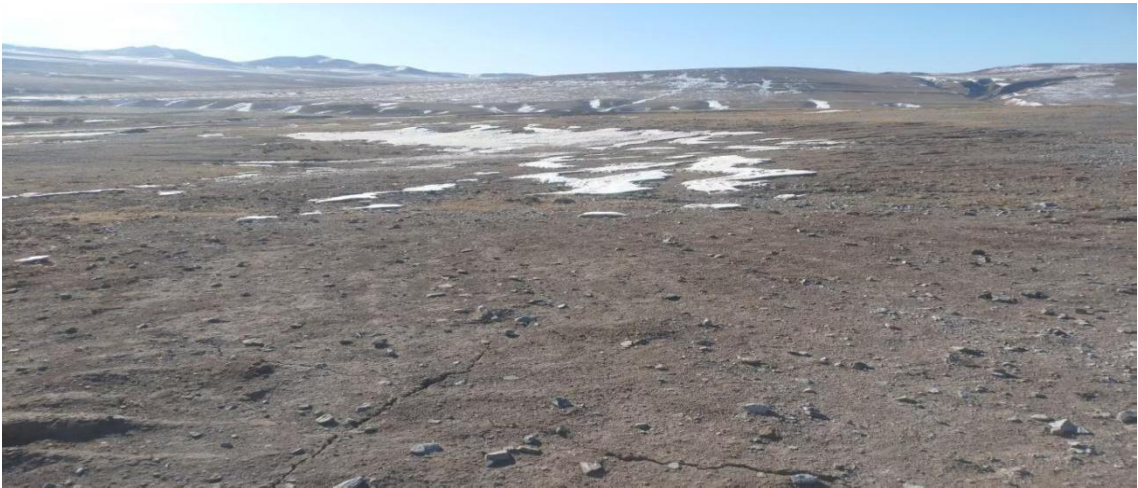
图片 2-13 挖损区治理效果

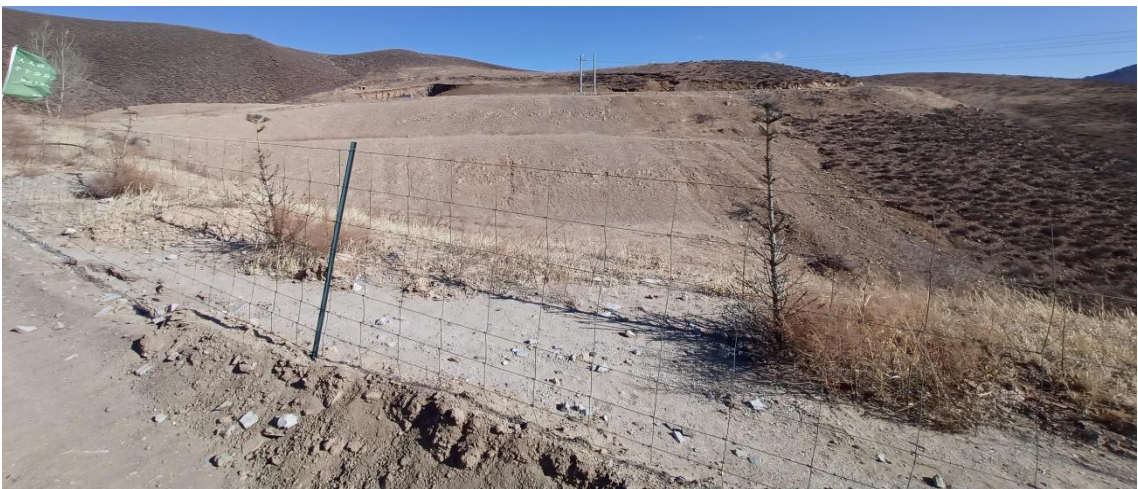
图片 2-14 生活区周围及道路两侧治理效果

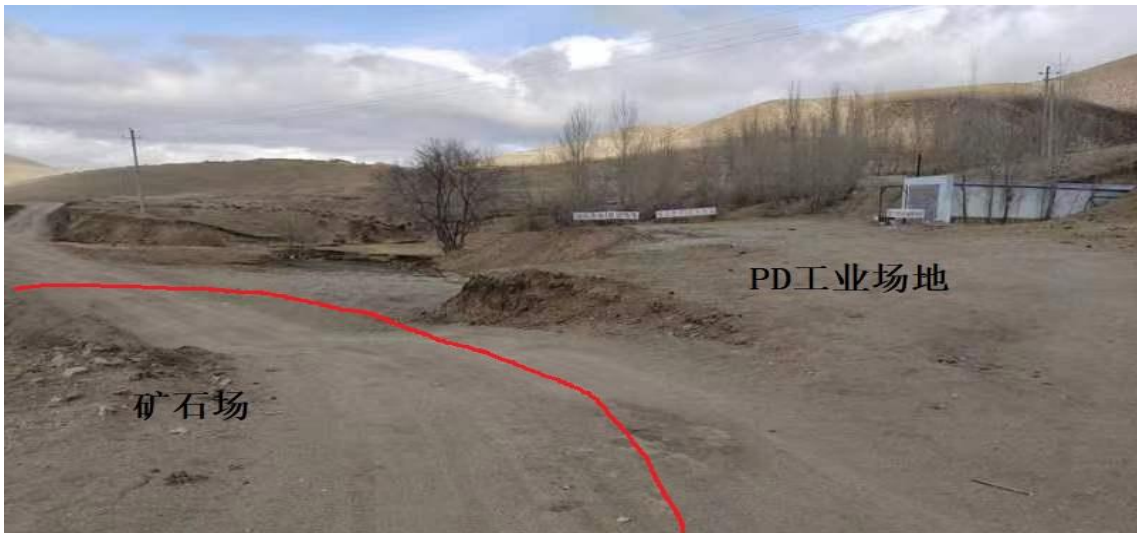
图片 2-15 完善前期治理场地治理效果

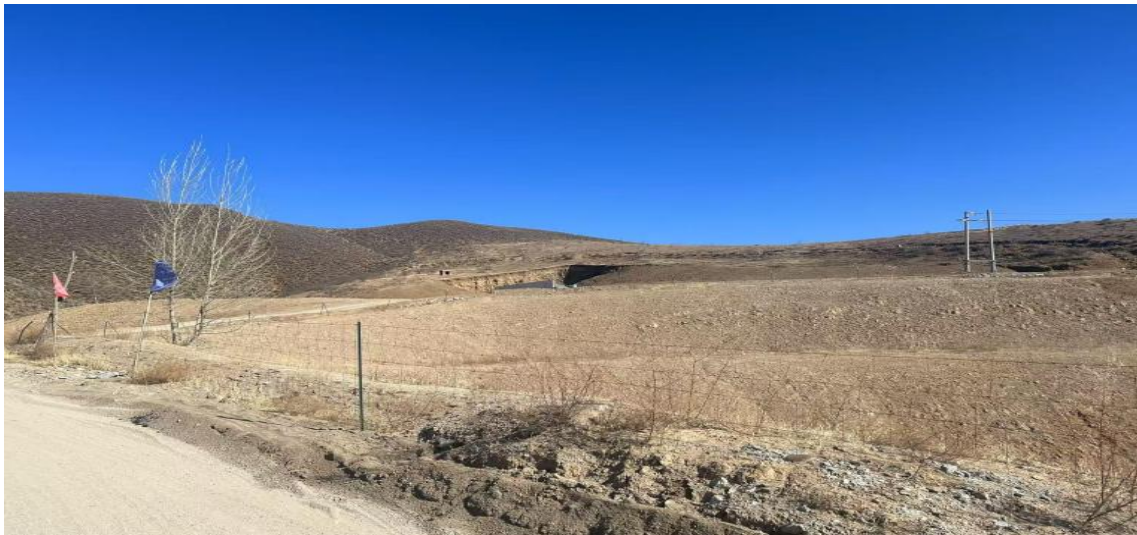
图片 2-16 XJ 工业场地现状

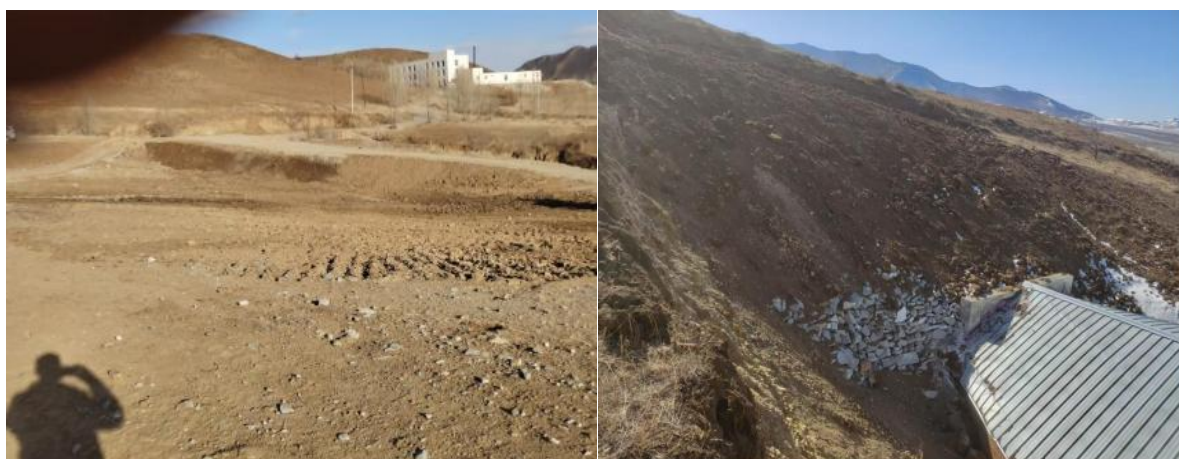
图片2-17 挖损区治理后效果

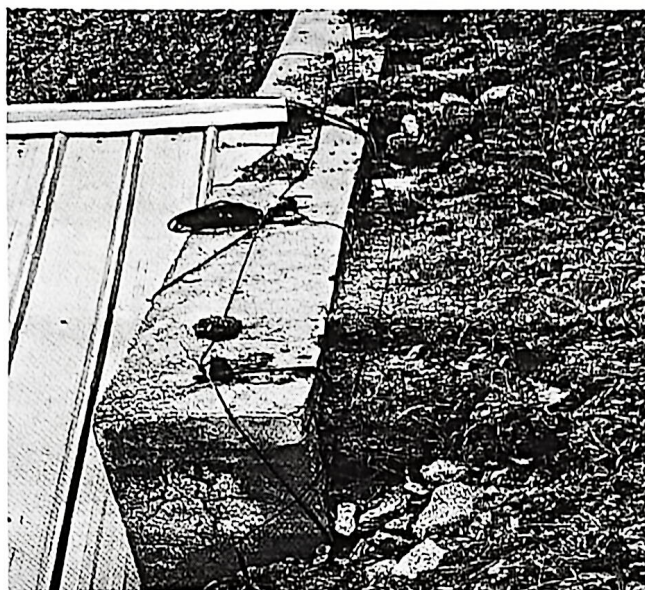
XJ 工业场地斜井后方挡墙

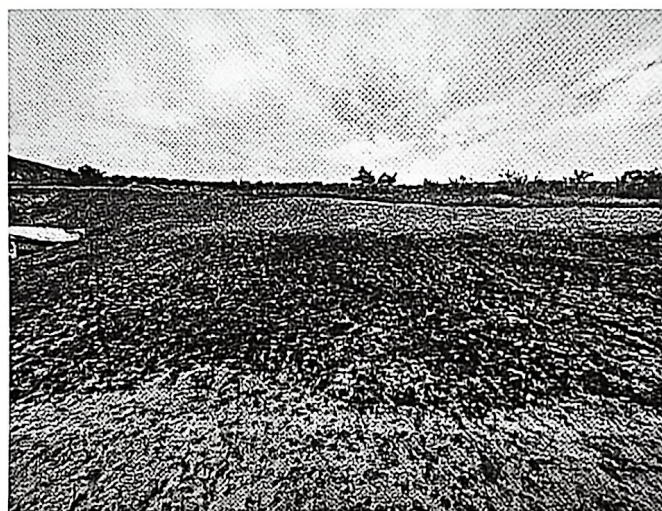
挡墙后侧回填整平

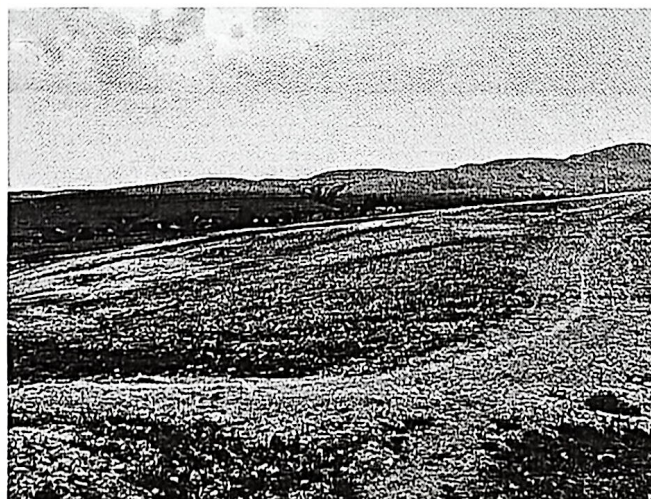
挖损区进行回填整平
