赤峰市契丹矿业有限公司热河营子饰面花岗岩矿
2026 年度矿区生态修复计划书

赤峰市契丹矿业有限公司

二〇二六年二月

2026 年度矿区生态修复计划书审查意见书

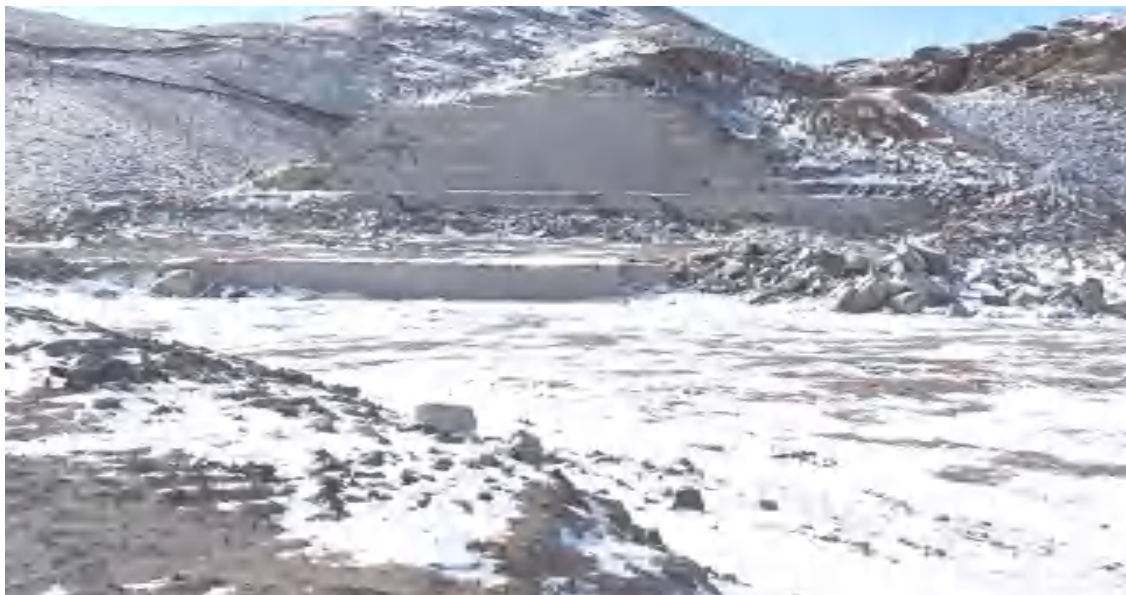
照片 1-1 露天采场平台及台阶

露天采场位于矿区东部，面积为 2.0594hm²，为前期形成。采场总体呈不规则展布，分台阶切割形成。采场长轴约 200m，宽轴约 100m，边坡高度 2~16m，采场顶部最高标高为 734.1m，底部形成标高为 716.5m 的平台。西侧形成 11 个开采台阶，每个台阶高约 1m，累计采深 1~18m，挖方量约 30269m³。每层台阶预留 10~30cm 安全平台，边坡坡度 70~80°，局部接近直立。露天采场底部平整形成 716m 标高平台。见照片 1-1。

露天采场边坡为岩体边坡，开采平台平整、稳定，不存在危岩体，不存在不稳定地质体。

地表挖损较浅，未破坏地下含水层结构。

露天采场为山坡型露天坑，切割山体，于一侧产生切坡。破坏原始地形地貌景观。

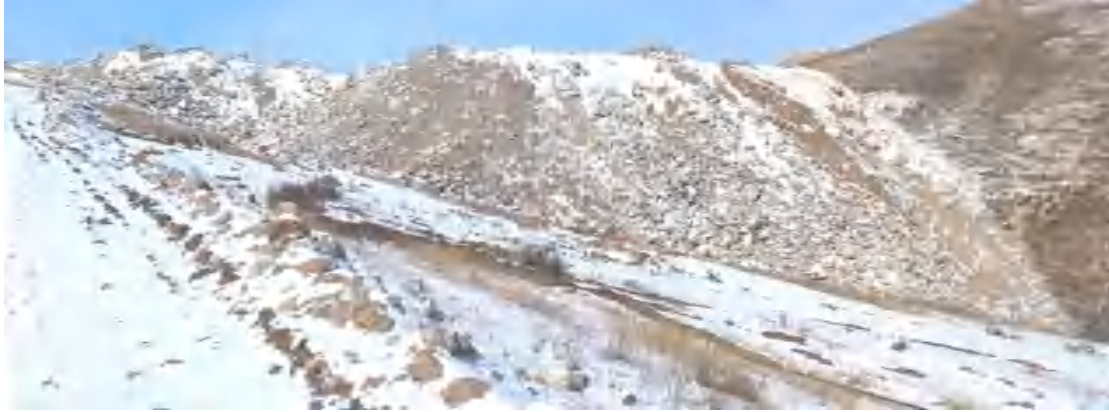
照片 1-2-1 废石堆 1 边坡

废石堆 1 位于露天采场东南 100m 处，废石来源为露天采场，废石顺山体堆放，堆体长约 100m，宽度约 80m，占地面积 0.8472hm²，堆放高度 2~8m，堆积坡度 25~35°，现状堆放废石约 36354m³。2024 矿山对废石堆整形，顶部平整后覆土，撒播草籽进行了绿化。见照片 1-2。

废石顶部平整，边坡较为规整，坡体稳定，不存在不稳定地质体。

废石压占土地，直接损毁地表植被，破坏地形地貌景观。

废石堆 1 继续利用，其堆坡较高，应持续对其边坡稳定性进行监测，如发现变形，及时采取措施。

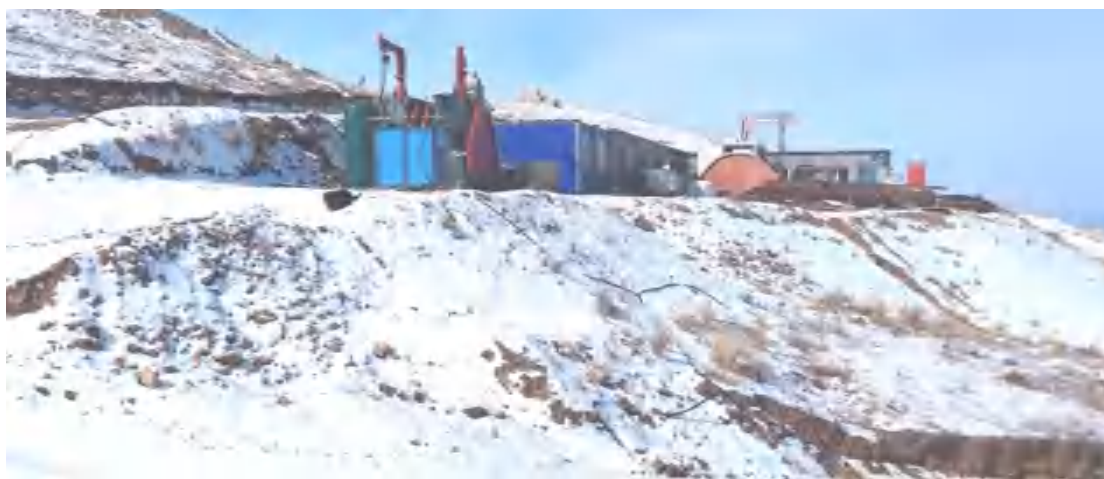
照片1-3 临时办公区

临时办公区位于矿区东侧范围外，占地面积 0.4244hm^2 ，场地内建设有钢结构平房，建筑面积总 262m^2 ，建筑物高 2.5m ，临时办公区西侧存在一切坡，切坡高 $2\sim 4\text{m}$ ，长度 60m ，边坡坡度 $60\sim 70^\circ$ 。临时办公区东侧存在堆坡，堆坡高 $2\sim 5\text{m}$ ，长度 60m ，边坡坡度 $50\sim 60^\circ$ ，现状堆坡较规整，已自然生长杂草。见照片 1-3。

场地边坡较为规整，已恢复植被，不存在不稳定地质体。

临时办公区的建设使原生的地形地貌景观和植被遭到破坏，直接影响地形地貌景观。

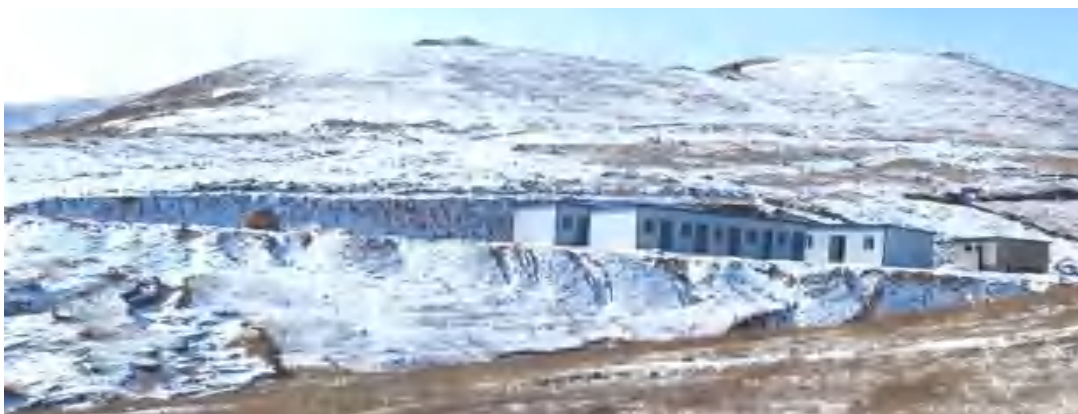
照片 1-4 临时生活区

临时生活区位于矿区东南 340m，占地面积 0.2820hm^2 ，场地内建设有钢结构平房，建筑面积总 310m^2 ，建筑物高 2.5m，临时生活区西侧存在切坡，切坡高 2~3m，长度 90m，边坡坡度 $60\sim 70^\circ$ 。见照片 1-4。

场地边坡较为规整，已恢复植被，不存在不稳定地质体。

临时生活区的建设使原生的地形地貌景观和植被遭到破坏，直接影响地形地貌景观。

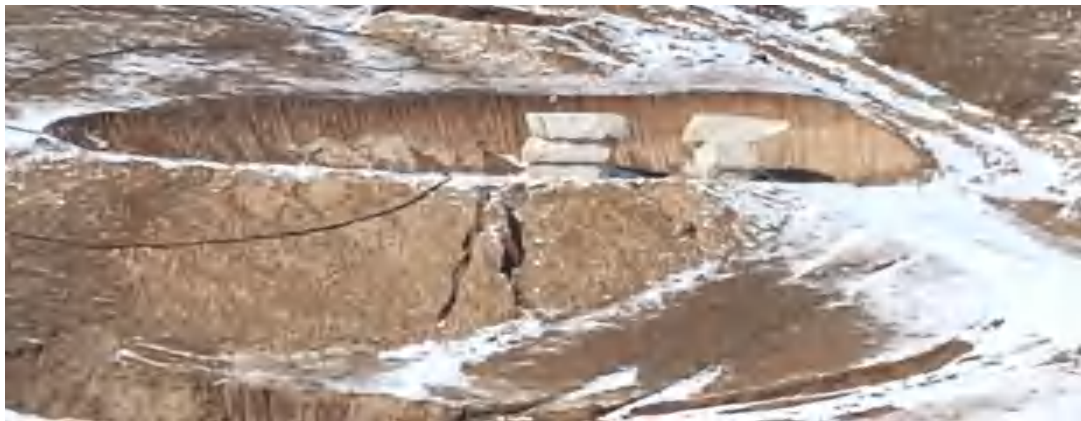
PT1

以往勘探共遗留钻机平台 25 处，分布于整个矿区，钻机平台 (PT1~PT25) 总面积 13378m²，均呈条带状或椭圆状展布，钻机平台切坡高度 1.5~2.0m，坡角 45~70°，开挖产生的废石堆积在平台周边，堆积高度 1~2m (见照片 1-5)。

场地切坡规模较小，现状不存在不稳定地质体。

场地的建设使原生的地形地貌景观和植被遭到破坏，直接影响地形地貌景观。

（1）垫坡整形：近期利用开挖时产生的碎石土对其进行垫坡至与原始地形一致，块度较大的石块回填至底部，含土量较多的覆于上部，根据计算公式为 $Q_x=L \times v$ ，式中： Q_x 为垫坡整形方量（m³）； L 为治理边坡长度（85m）； v 为单位坡长垫坡方量（根据 mapgis 软件计算，取平均值 1.1m³/m），工程量为 94m³。

（2）覆土：终采后对清运后的场地进行覆土整平，设计恢复土地类型为草地，覆土整平厚度 0.3m，面积 2052m²，覆土工程量为 616m³。

（3）散播草籽：对场地恢复植被，考虑周围植被情况，选择羊草、苜蓿草和披碱草，则散播草籽面积为 2052m²。

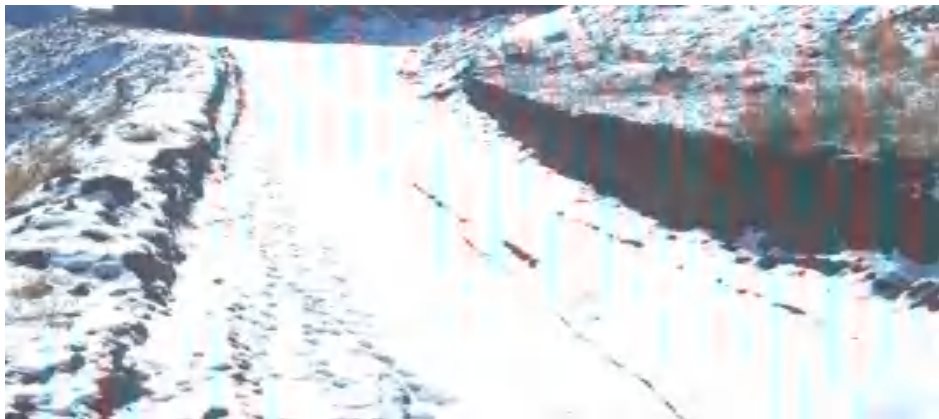
照片 1-6 矿区道路

矿区道路连接各功能区，并与乡村道路相连通往矿区外，供矿山生产材料、生活用品、矿石成品等运输使用，道路总长 5352m，宽 3~5m，为土石路面，占地面积 21410m²。矿区道路存在长为 700m 的切坡，切坡高度 1~3m，切坡坡度 50~70°。见照片 1-6。

矿区道路切坡规模较小，现状不存在不稳定地质体。

车辆运输碾压地表，破坏了原有的地形地貌景观。

（1）垫坡整形：近期利用开挖时产生的碎石土对其进行垫坡至与原始地形一致，块度较大的石块回填至底部，含土量较多的覆于上部，根据计算公式为 $Q_x=L \times v$ ，式中： Q_x 为垫坡整形方量（m³）； L 为治理边坡长度（170m）； v 为单位坡长垫坡方量（根据 mapgis 软件计算，取平均值 0.9m³/m），工程量为 153m³。

（2）覆土：终采后对清运后的场地进行覆土整平，设计恢复土地类型为草地，覆土整平厚度 0.3m，面积 977m²，覆土工程量为 293m³。

(3) 散播草籽：对场地恢复植被，考虑周围植被情况，选择羊草、苜蓿草和披碱草，则散播草籽面积为 977m²。

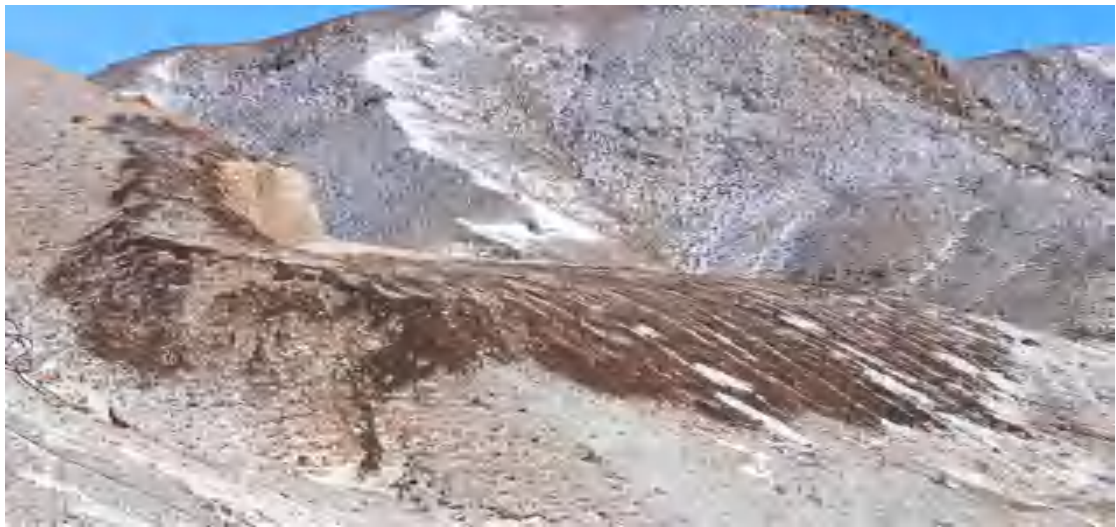
照片1-7 界外采坑

2023 年至 2024 年，①将废石堆 2 废石清运至界外采坑底部，然后对废石堆 2 场地复垦。对回填后的界外采坑底部复垦，岩质边坡较为规整且不存在危岩体，边坡保留；②废石堆 1 堆存量较大，根据上期方案设计应清运废石至拟建排土场，因矿山一直未新建排土场，故未清运场地内废石，仅设计对废石堆 1 平整，顶部覆土绿化；③大部分钻机平台位于拟建露天采场范围内，无需治理，矿山对所有钻机平台撒播草籽实施了绿化工程。

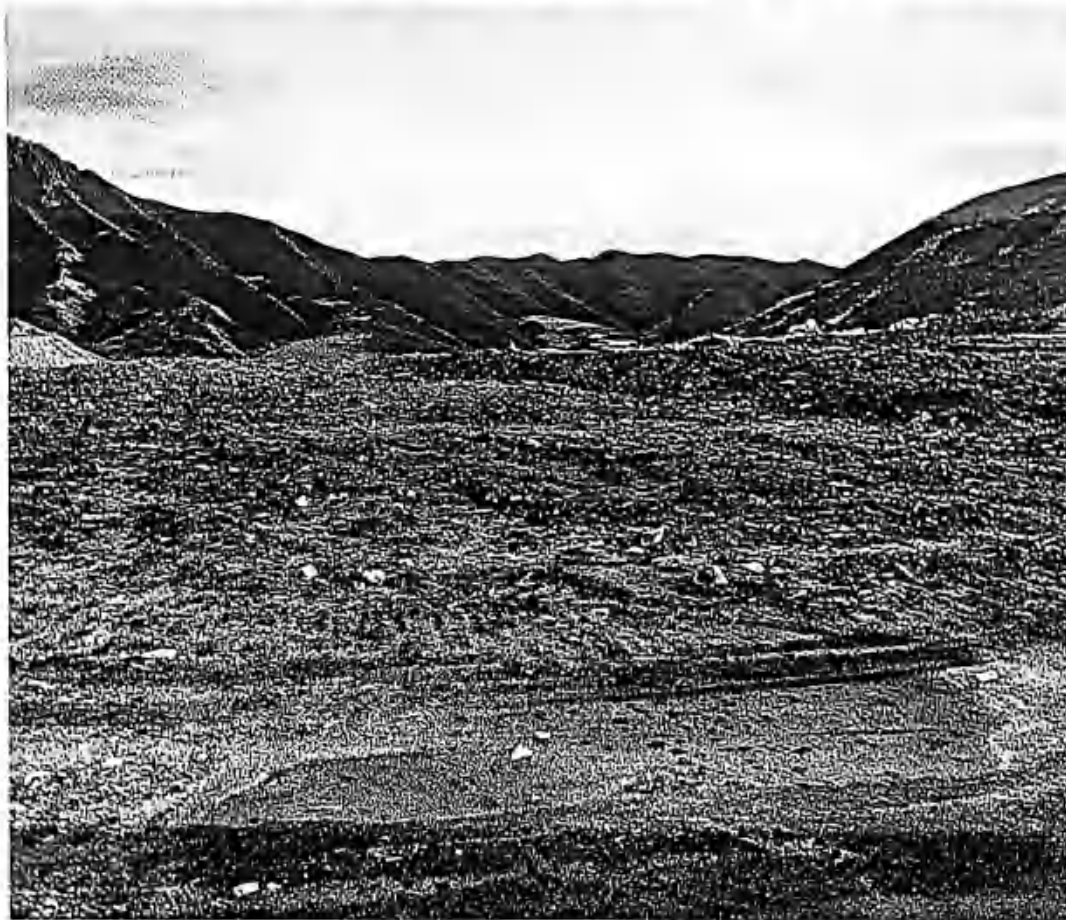
矿区钻机平台植被恢复

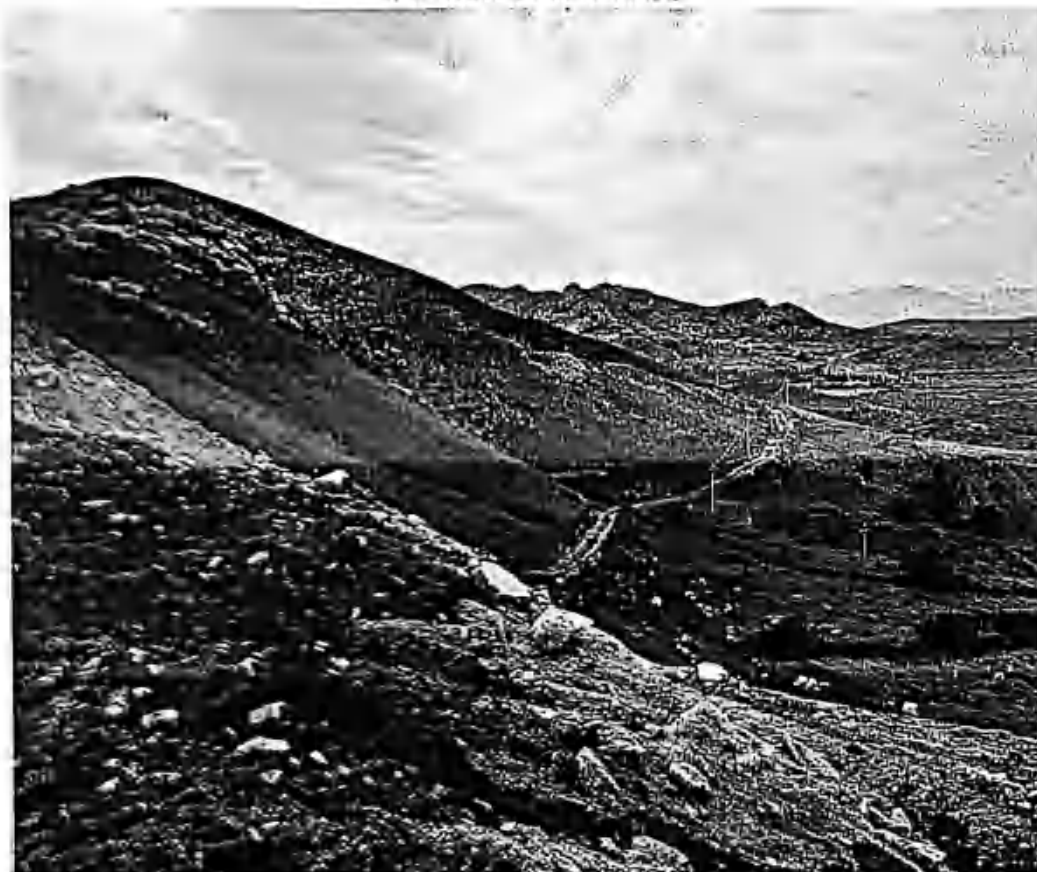
矿区道路植被恢复
