巴林左旗十三敖包红土沟碎石矿  
2026 年度矿区生态修复计划书

巴林左旗兴泰采石有限公司

二〇二六年三月

编制日期：2026 年 3 月

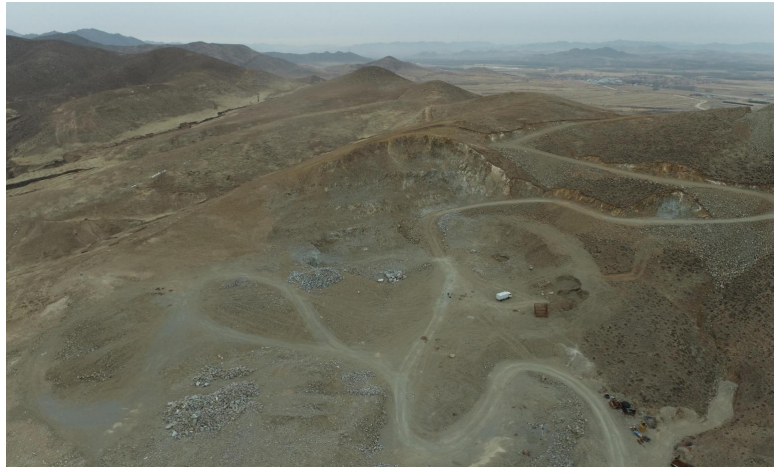
照片 4-1 露天采场

露天采场位于矿区南侧，面积 10593m<sup>2</sup>，采掘面较陡，大约形成两级不完整的平台，采场长约 100m，宽约 95m。开采标高自 662m 至 620m。采坑底部零散堆放 三处废渣，采坑底部再前期进行了整形，但是并未覆土恢复植被。露天采矿开挖地表，形成高陡切坡，破坏地表植被，影响改变了原生地形地貌景观（照片 4-1）。

（1）露天采场：挖损土地面积 10593m<sup>2</sup>，无积水。损毁程度属重度。

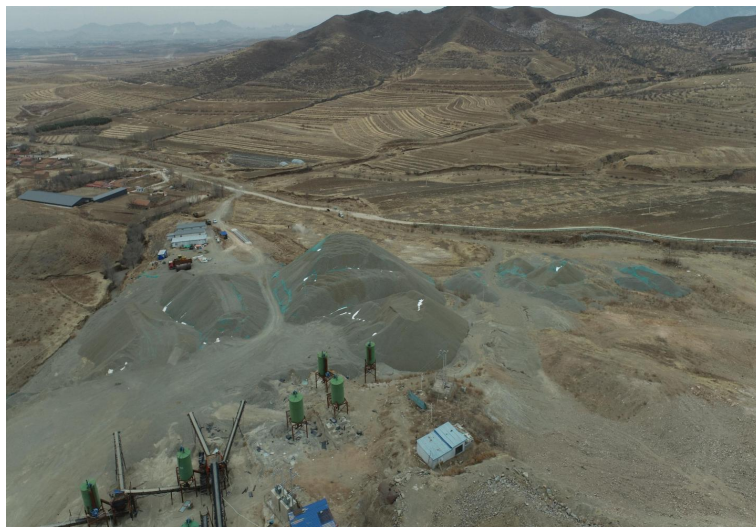
照片 4-2 工业场地

工业场地位于露天采坑南部，占地面积  $23071\text{m}^2$ ，为石料加工堆放场地，安放有机械加工设备，生产石料就地堆积在场内。场地建设破坏地表植被，影响改变了原生地形地貌景观。

（3）工业场地：压占土地面积 23071m<sup>2</sup>，压占物为建筑物。损毁程度属重度。

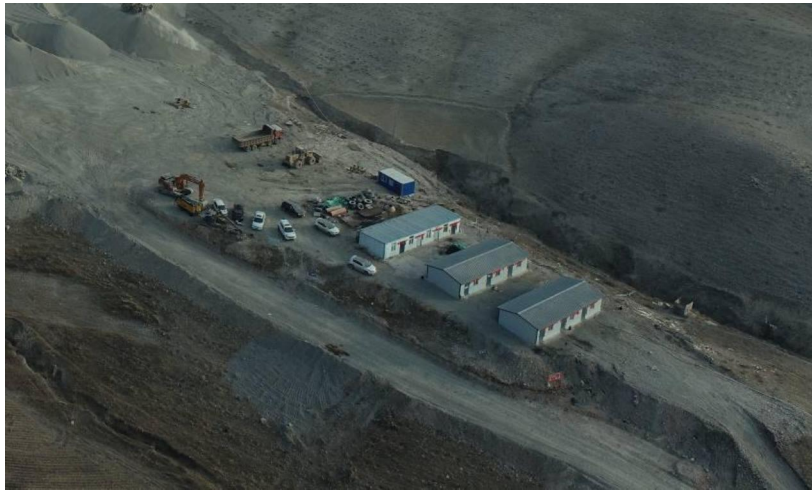
照片 4-3 办公生活区

位于矿区范围外工业场地南侧，为砖瓦结构，总占用土地面积  $850\text{m}^2$ 。

场地建设破坏地表植被，影响改变了原生地形地貌景观（照片 4-3）。

（4）办公生活区：压占土地面积 850m<sup>2</sup>，压占物为建筑物。复垦难度较容易，损毁程度属中度。

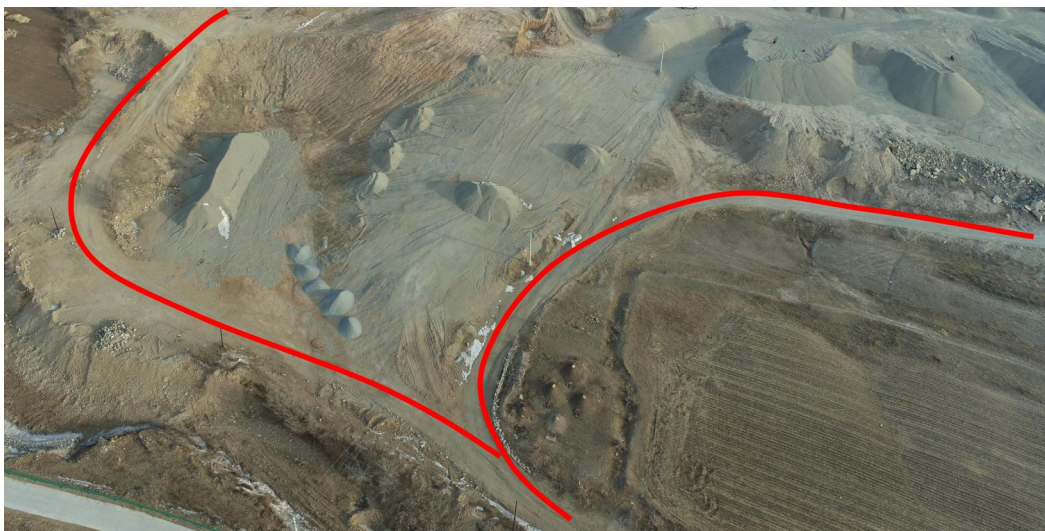
照片 4-4 矿区道路

连接各个单元与外界的道路，道路长 1088m，宽度 3-4m，矿区道路占地面积 4333m<sup>2</sup>。机械运输碾压地表，破坏地表植被，局部道路一侧形成 0.5m 高切坡，降低了地形地貌景观整体的和谐度，影响破坏原生地形地貌景观

（5）矿区道路：压占土地面积 4333m<sup>2</sup>，复垦难度较容易，损毁程度属中度。

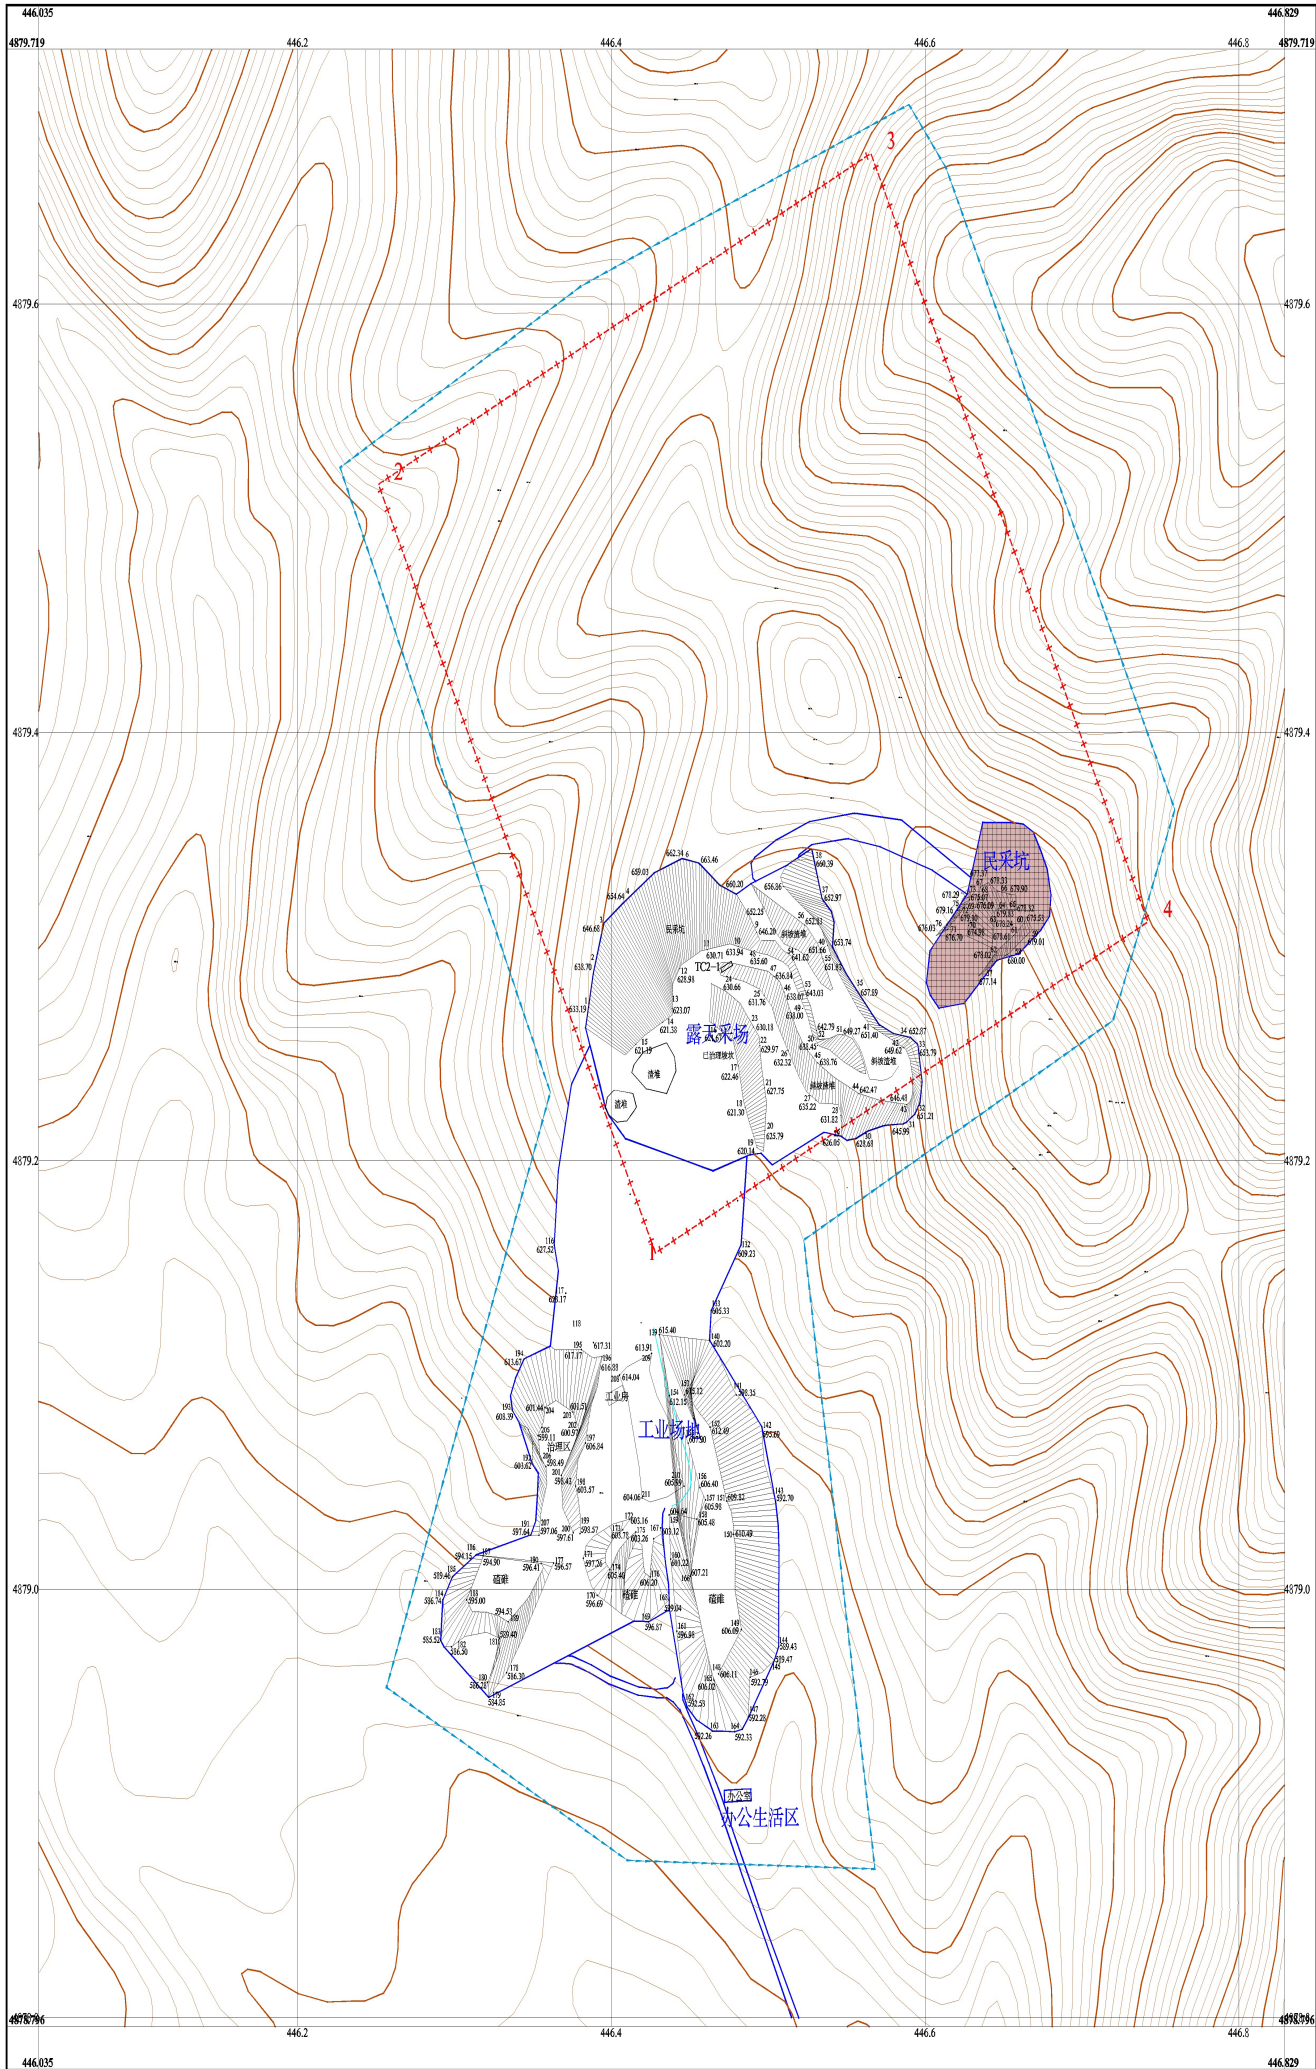
# 巴林左旗十三敖包红土沟碎石矿2026年度矿区土地复垦与生态修复工程部署图

根据矿山实地调查及与采矿权人沟通，本矿山近年来始终坚持“应治、可治、必须治”的原则，持续对不再利用的场地开展地质环境治理工作。本年度重点实施治理任务为对民采坑进行治理工作。

本方案涉及对民采坑进行垫坡整形处理，使计算公式为  $Q_x=L \times v$ ，式中： $Q_x$  为坡面整形方量（ $m^3$ ）； $L$  为坡面整形总边坡长度； $v$  为单位坡长垫坡整形方量（根据 mapgis 软件计算，取平均值  $5m^3/m$ ）。边坡长度为 91m，则垫坡整形工程量为  $455m^3$ 。

场地建设后破坏了土壤层，利用挖掘机、推土机对场地进行覆土，设计对场地恢复草地覆土厚度 0.3m，运距 1~2km。通过表土覆盖，保证植被生长需要，有利于恢复地表植被，覆土面积  $3914m^2$ ，覆土工程量为  $1174m^3$ 。

对场地撒播种草，选择羊草+披碱草播种，采用人力补种的方法，在雨季来临后到入秋前，补种草籽，根据草场实际生长情况，撒播量可适当调整。播种草籽方法采用撒播，草籽撒播密度为  $30kg/hm^2$ 。撒播面积  $3914m^2$ 。
