巴林左旗恒通商贸有限公司
巴林左旗李仁屯南山铅锌矿
2026 年度矿区生态修复计划书

巴林左旗恒通商贸有限公司

二〇二六年一月

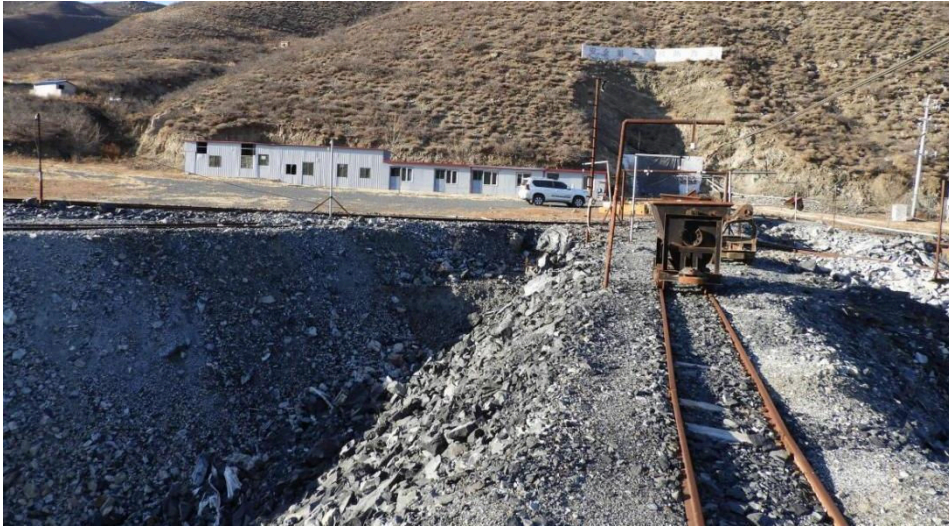
照片 1-1 平硐 (PD1) 工业场地

场地位于矿区内南中部，场地整体呈不规则的长条状，其中长轴约 96m，宽轴约 38m，占地面积为 2923m²。场地内建设有平硐（PD1）及彩钢结构的宿舍等，其建筑物面积为 128m²。场地的建设使北侧形成长约 110m，高约 2-16m，坡度角 30° -50° 的岩体切坡。根据现状调查，矿山在场地切坡一侧设置长约 10m，高约 3m 的砖混结构挡水墙，防止降水时雨水汇集硐口。现状条件下场地边坡稳定。地质灾害不发育（见照片 1-1）。

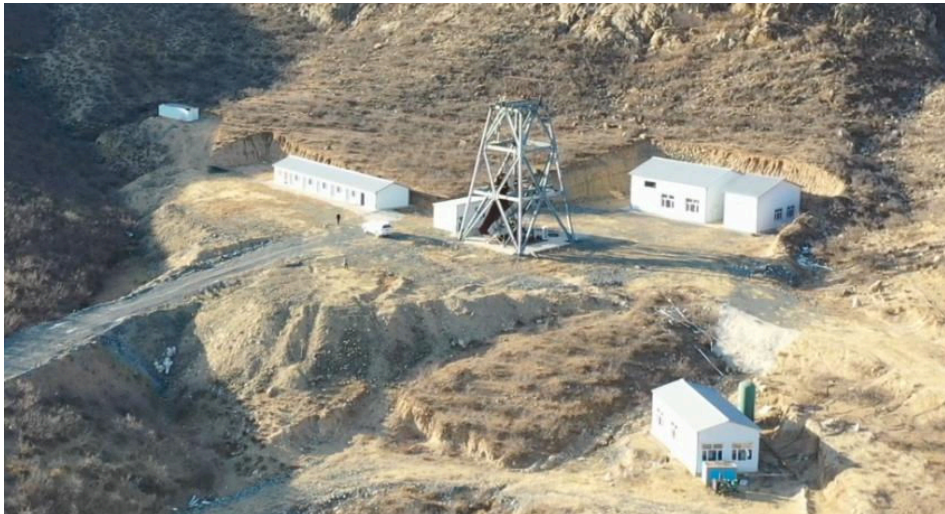
照片 1-2 竖井（SJ1）工业场地

场地位于矿区内南侧，场地整体呈不规则状，其中长轴约 115m，宽轴约 95m，占地面积为 5920m²。场地内建设有竖井（SJ1）及砖混结构的卷扬房、库房、宿舍及厕所等单元，其中建筑物面积为 679m²。场地的建设是北侧形成长约 184m，高约 1-8m，坡度角 30° -60° 的岩体切坡及使南侧形成长约 139m，高约 2-9m，坡度角 30° -50° 的堆坡。现状条件下场地边坡稳定。地质灾害不发育（见照片 1-2）。

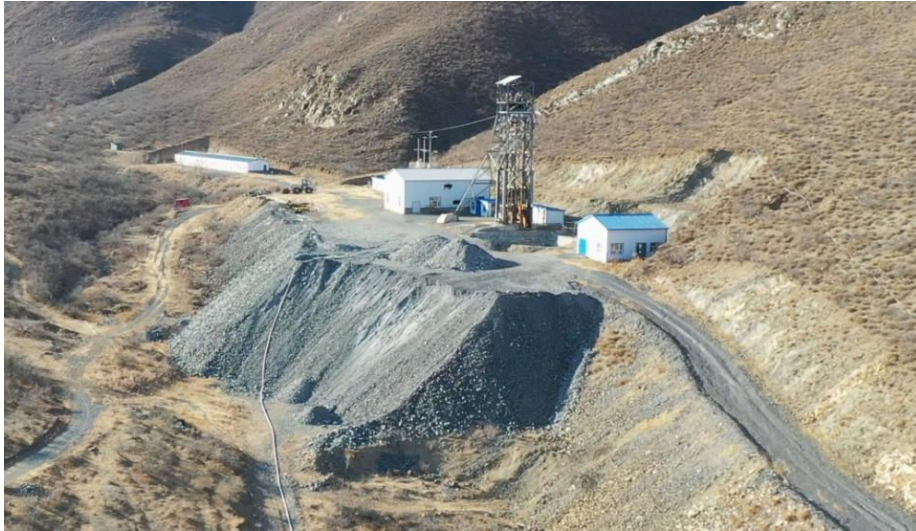
照片 1-3 风井 (FJ1) 工业场地

场地位于矿区内南西侧，场地整体呈不规则的长条状，其中长轴约 295m，宽轴约 51m，占地面积为 15200m²。场地内建设有风井（FJ1）及砖混结构的卷扬房、库房、机电房、宿舍及变压器等，其中建筑物面积为 1321m²。场地的建设使北侧形成长约 340m，高约 1-13m，坡度角 30° -60° 的岩体切坡。矿山开拓风井产生的废石顺坡堆积，使南侧形成长约 185m，高约 2-15m，坡度角 30° -50° 的堆坡。现状条件下场地边坡稳定。地质灾害不发育（见照片 1-3）。

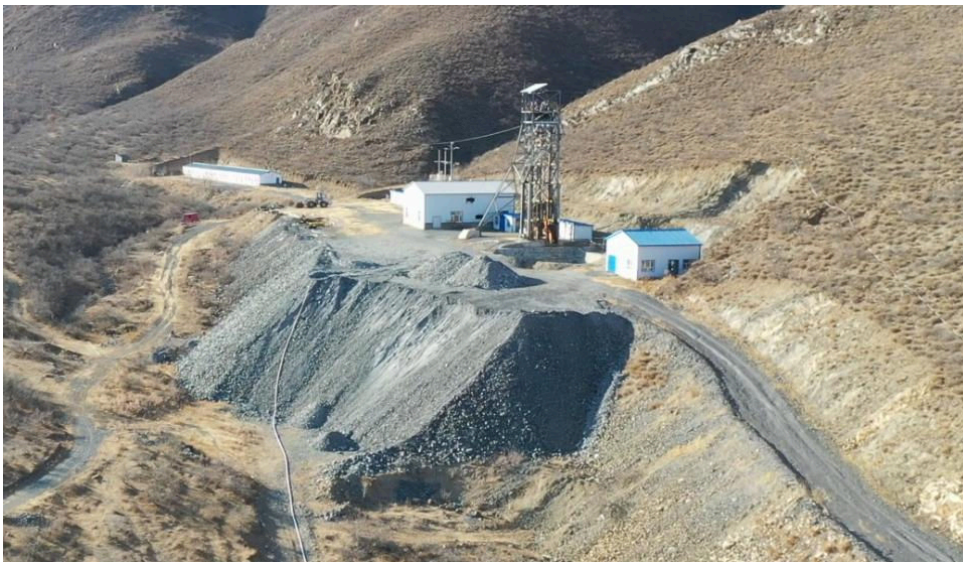
照片1-4 风井（FJ2）工业场地

场地位于矿区内南东侧，场地整体呈不规则椭圆状，其中长轴约148m，宽轴约99m，占地面积为12474m²。场地内建设有风井（FJ2）及砖混结构的卷扬房、库房、机电房、宿舍及变压器等单元，其中建筑物面积为851m²。场地的建设使北侧形成长约83m，高约1-8m，坡度角30°-60°的岩体切坡。矿山开拓风井产生的废石顺坡堆积，使南侧形成长约194m，高约2-15m，坡度角30°-50°的堆坡。现状条件下场地边坡稳定。地质灾害不发育（见照片1-4）。

防治措施：近期对场地后缘切坡进行整形，整形后角度为 60° ，对前缘堆坡部分废石进行清运，清运后场地进行整形、覆土、恢复植被，布设防护网；

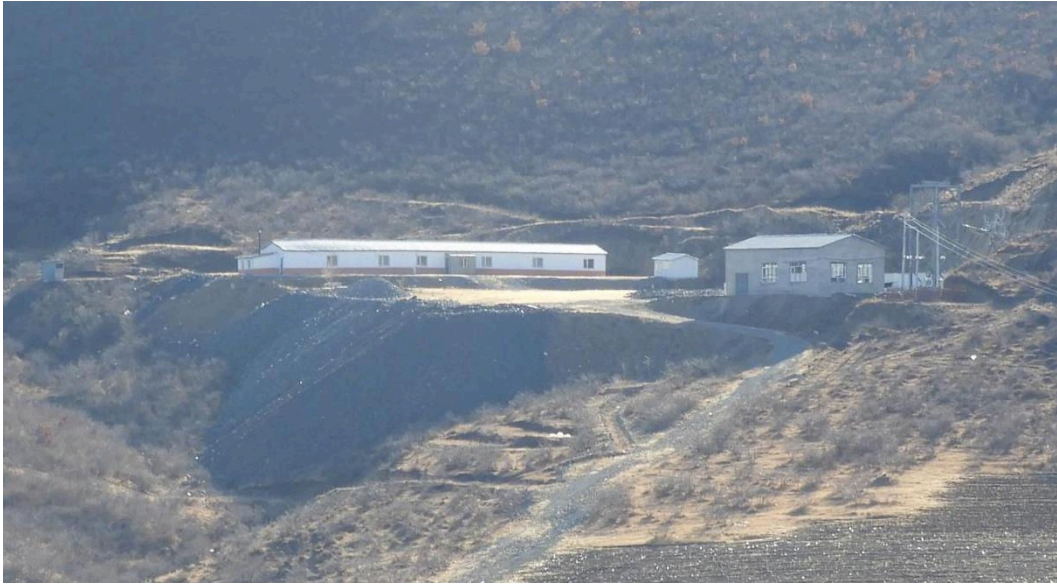
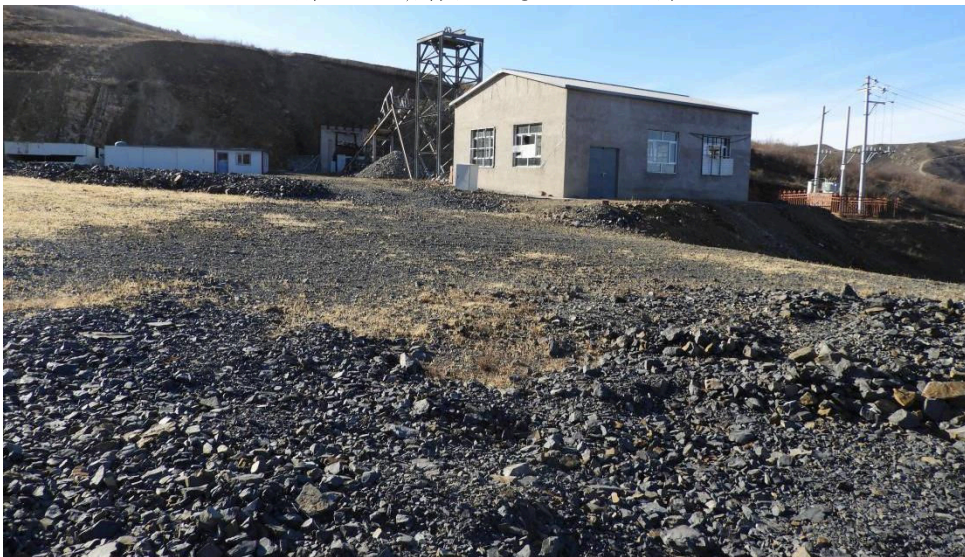
照片1-5 斜井（XJ1）工业场地

场地位于矿区外内南侧，场地整体呈不规则状，其中长轴约 148m，宽轴约 120m，占地面积为 12661m²。场地内建设有斜井（XJ1）及砖混结构的卷扬房、库房、机电房、宿舍及厕所等单元，其中斜井（XJ1）净断面规格为 2.5m×2.5m，倾角为 27°，方位角 67°，斜长 101m，垂深 46m，井底中段标高为 750m，建筑物面积为 1087m²。场地的建设使西侧形成长约 260m，高约 1-15m，坡度角 30°-60° 的岩体切坡。矿山开拓斜井产生的废石顺坡堆积，使南侧形成长约 180m，高约 2-15m，坡度角 30°-50° 的堆坡。为防止大气降水汇入斜井场地，于场地一侧开挖截水沟，其长约 183m，宽约 0.5m，深约 0.5m，现状条件下场地边坡稳定。地质灾害不发育（见照片 1-5、1-6）。

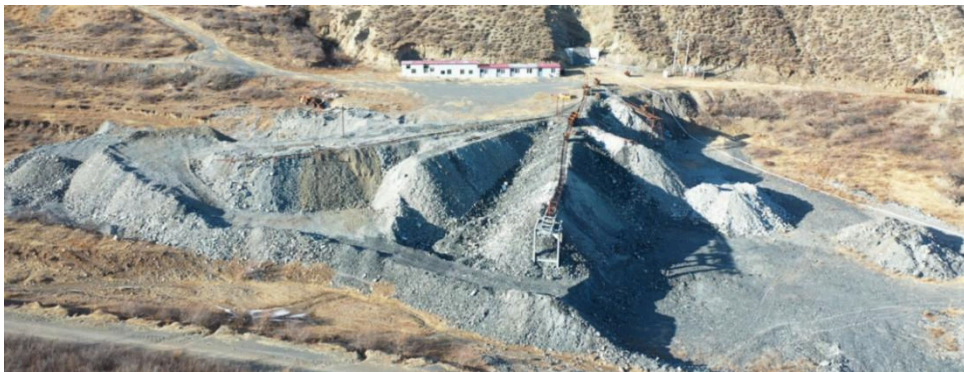
照片 1-7 平硐(PD1)废石场

场地位于矿区南中部，紧邻平硐(PD1)工业场地，场地整体呈不规则状，其中长轴约 203m，宽轴约 75m，占地面积为 9744m²。场地由平硐(PD1)产出的废石顺坡堆放而成，其堆高 2-11m，堆坡角约 45°左右，废石粒径大小约 10-30cm。现状条件下场地边坡稳定。地质灾害不发育（见照片 1-7）。

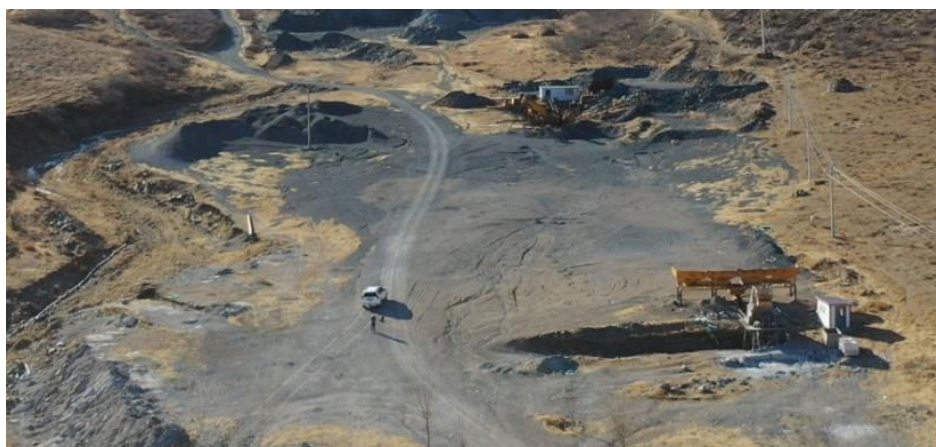
照片 1-8 碎石加工厂

场地位于矿区南中部，场地整体呈不规则状，其中长轴约 212m，宽轴约 64m，占地面积为 17021m²。场地由前期矿山修路破碎废石而形成。场地的建设使北侧形成长约 107m，高约 1-2m 左右，坡度角 50° 左右的土体切坡及使南侧形成长约 71m，高约 1-2m，坡度角 40° 的堆坡。根据现状调查，场地内见有破碎设备、一处料堆及四处浅坑。其中料堆位于场地内西侧，高约 1-2m 左右；四处浅坑总面积为 124m²，深约 0.3-1.0m 左右，开挖浅坑形成的废渣土堆积于浅坑一侧。现状条件下场地边坡稳定。地质灾害不发育（见照片 1-8）。

防治措施：本年度对场地内料石堆进行清运，场地内浅坑进行回

填，场地切坡进行垫坡整形，然后对场地进行覆土、恢复植被。

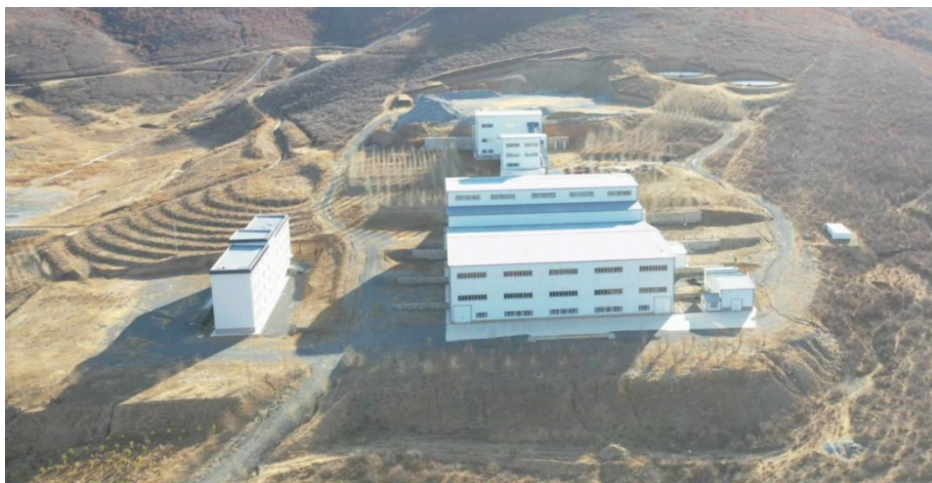
照片 1-9 选矿厂

位于矿区南东侧，场地整体呈长条状，其中长轴约 372m，宽轴约 154m，占地面积为 58776m²，日处理矿石量 1000t。场地内包括砖混结构的选矿车间、机修车间、锅炉房、蓄水池、堆矿场地等，建筑物高 12m，建筑面积 3559m²。场地部分已采用硬化处理，面积为 4144m²。选矿厂的建设过程中使南侧形成长约 353m，高约 2-10m，坡度角为 60° 的土体切坡及使北侧形成长约 75m，高约 2-8m，坡度角为 50° 的堆坡。现状条件下场地边坡稳定。地质灾害不发育（见照片 1-9）。

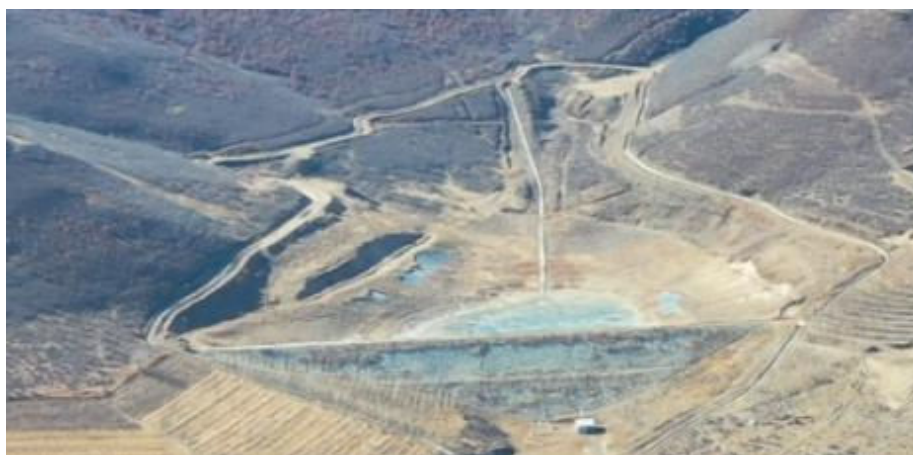
照片 1-10 尾矿库

位于矿区外南侧 100 处的沟谷中,属沟谷型尾矿库,其整体呈不规则状,其中长轴约 611m,宽轴约 237m,占地面积为 108766m²。设计总库容为 238.83×10⁴m³,为四等库,尾矿排放方式为湿排,设计尾矿库初期坝高 18m,总坝高 48m。为防止降水汇入尾矿库,矿山于尾矿库周围开挖截水沟,其长约 1697m 宽约 0.5m,深约 0.5m。现状条件下场地边坡稳定。地质灾害不发育(见照片 1-10)。

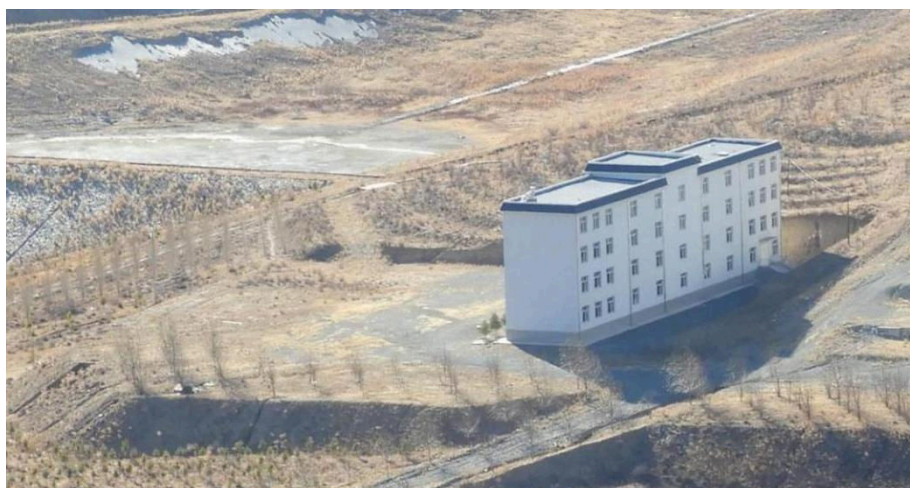
照片 1-11 办公生活区 1

位于矿区外南西侧,紧邻选矿厂,场地整体呈不规则的长方形,其中长轴约 112m,宽轴约 82m,占地面积为 9007m²。场地内仅建设有

砖混结构的办公楼，建筑物高 12m，建筑面积 891m²。办公生活区的建设场地使西侧形成长约 154m，高约 2-6m，坡角为 70° 的土体切坡及使场地东侧形成长约 164m，高约 2-8m，坡角为 70° 的土体堆坡。现状条件下场地边坡稳定。地质灾害不发育（见照片 1-11）。

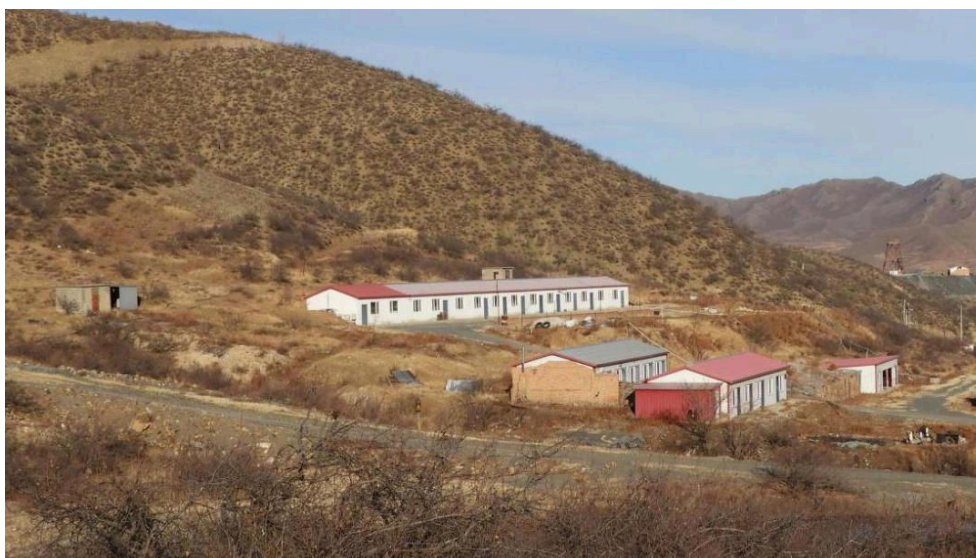
照片 1-12 办公生活区 2

位于矿区南侧，场地整体呈不规则的长方形，其中长轴约 137m，宽轴约 70m，占地面积为 10773m²。场地内建设有砖混结构的宿舍、厕所等，建筑物高 3m，建筑面积 1172m²。场地的建设场地使西侧形成长约 144m，高约 1-2m，坡角为 50° 的土体切坡及使场地东侧形成长约 88m，高约 1-3m，坡角为 60° 的土体堆坡。现状条件下场地边

坡稳定。地质灾害不发育（见照片 1-12）。

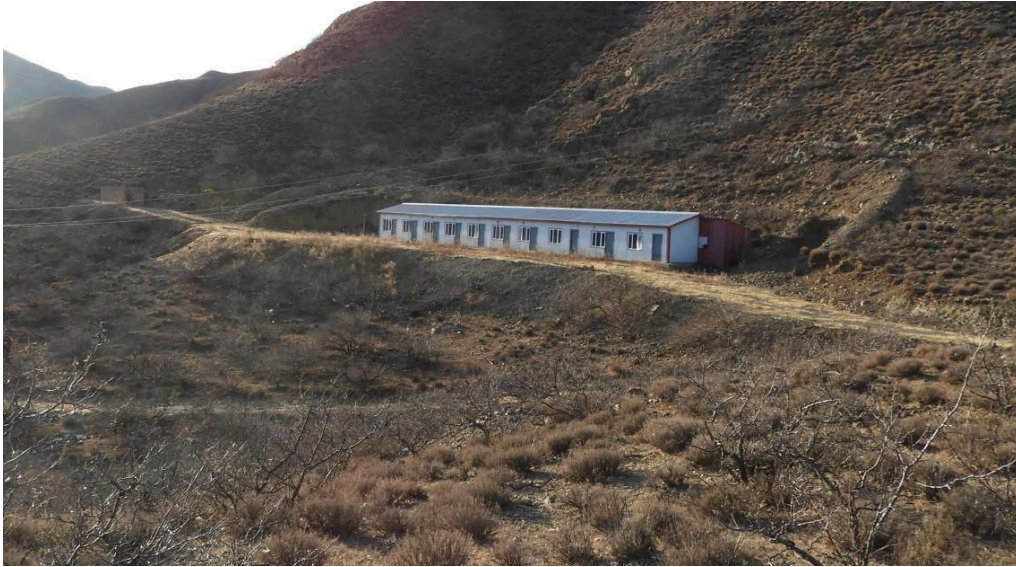
照片 1-13 办公生活区 3

位于矿区东侧，场地整体呈不规则的长条状，其中长轴约 86m，宽轴约 35m，占地面积为 2807m²。场地内建设有砖混结构的宿舍及厕所，建筑物高 3m，建筑面积 230m²。场地的建设场地使北侧形成长约 120m，高约 1-6m，坡角为 60° 的土体切坡及使场地南侧形成长约 107m，高约 1-3m，坡角为 60° 的土体堆坡。为防止降水汇入场地，矿山于场地内侧设置截水沟，其长约 175m，宽约 0.5m，深约 1m。现状条件下场地边坡稳定。地质灾害不发育（见照片 1-13）。

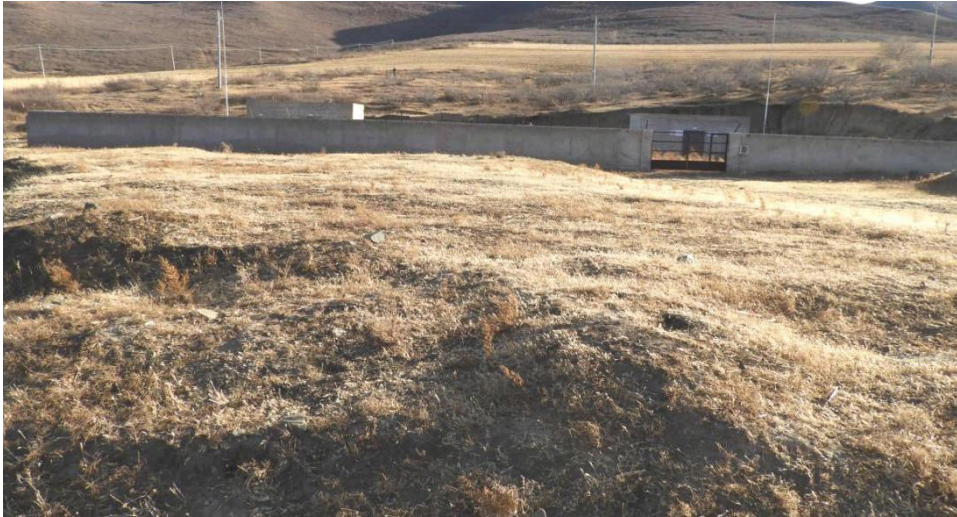
照片 1-14 炸药库 1

位于矿区外南侧，场地整体呈不规则的正方形，其中长轴约 64m，宽轴约 58m，占地面积为 3751m²。场地内建设有砖混结构的炸药库、雷管库及值班室，建筑物高 3m，占地面积为 682m²。炸药库的建设使北南侧产生长约 117m，高约 1-5m，坡度 50° 的土体切坡及使北东侧形成长约 45m，高约 1-3m，坡度角 50° 的土体堆坡。根据现状调查，炸药库外围采用长约 280m，宽约 0.3m，高约 2m 的围墙进行围挡。现状条件下场地边坡稳定。地质灾害不发育（见照片 1-14）。

防治措施：因矿山后期生产需求，需要继续利用该场地，本年度对场地产生的堆坡进行坡面整形，然后对场地进行覆土、恢复植被。

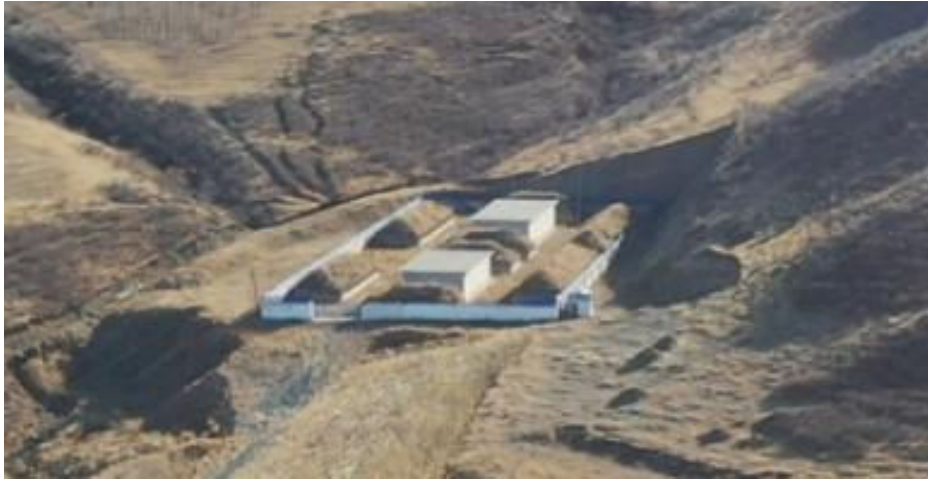
照片 1-15 炸药库 2

位于矿区外南西侧，场地整体呈不规则的正方形，其中长轴约 130m，宽轴约 72m，占地面积为 875m^2 。场地内建设有砖混结构的炸药库、雷管库及值班室，建筑物高 3m，占地面积为 875m^2 。炸药库的建设使北西侧产生长约 215m，高约 1-9m，坡度 50° 的土体切坡及使北东侧形成长约 129m，高约 1-3m，坡度角 50° 的土体堆坡。根据现状调查，炸药库外围采用长约 300m，宽约 0.3m，高约 2m 的围墙进行围挡。现状条件下场地边坡稳定。地质灾害不发育（见照片 1-15）。

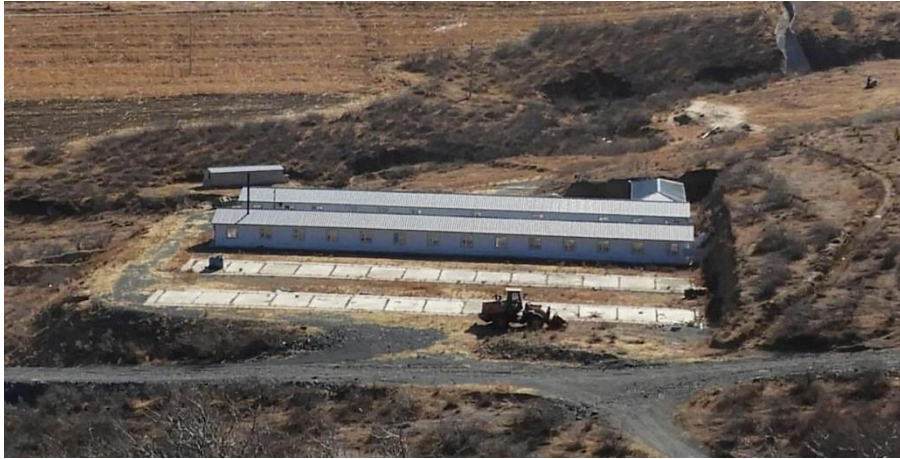
照片 1-16 岩芯库

位于矿区外南西侧，地整体呈不规则的正方形，其中长轴约 90m，宽轴约 70m，占地面积为 6461m^2 。场地内建设有砖混结构的房屋，其高约 3m，占地面积为 1005m^2 。场地的建设使西侧产生长约 176m，高约 1-4m，坡度 50° 的土体切坡及使东侧形成长约 125m，高约 1-6m，坡度角 50° 的土体堆坡。根据现状调查，由于场地建设时间较长，堆坡处形成两处凹坑，其深约 0.5m 左右。场地内部分已采用硬化处理。矿山在切坡一侧设置长约 183m，宽约 0.5m，深约 1m 的截水沟，防止降水时雨水汇集场地。现状条件下场地边坡稳定。地质灾害不发育（见照片 1-16）。

防治措施：本年度对岩芯库场地堆坡进行坡面整形，然后对场地进行覆土、恢复植被。

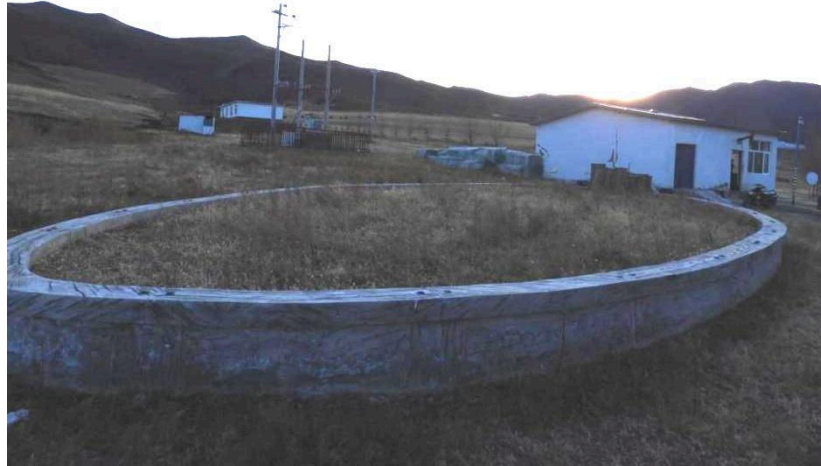
照片 1-17 门卫

位于矿区外东侧，主要由砖混结构的门卫、警卫室及厕所组成，总面积为 800m²。其中建筑物高 3m，占地面积为 382m²。场地建设于平缓地带，未形成较大切坡。根据现状调查，门卫两侧建设两处花坛，呈椭圆形，其周长约 198m，高约 0.5m 左右。宽约 0.3m 左右。现状条件下地质灾害不发育（见照片 1-17）。

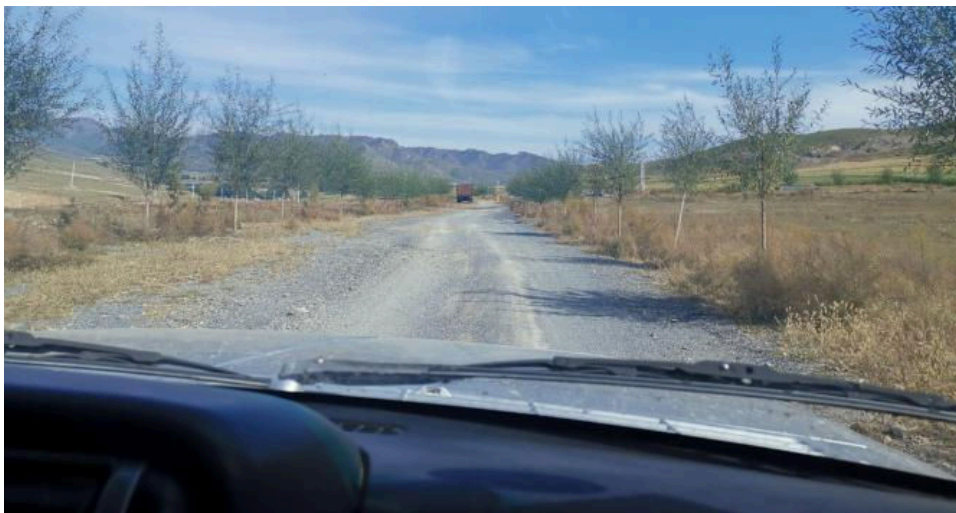
照片 1-18 矿区道路

矿区道路连接各功能单元，道路长约 4428m，路面宽 2-4m，面积为 46533m^2 ，现状条件下地质灾害不发育（见照片 1-18）。
