巴林左旗东方富源矿业有限公司
铅锌铜银矿
2026年度矿区生态修复计划书

巴林左旗东方富源矿业有限公司
铅锌铜银矿
2026年矿区生态修复度计划书

2026 年度矿区生态修复计划书审查意见书

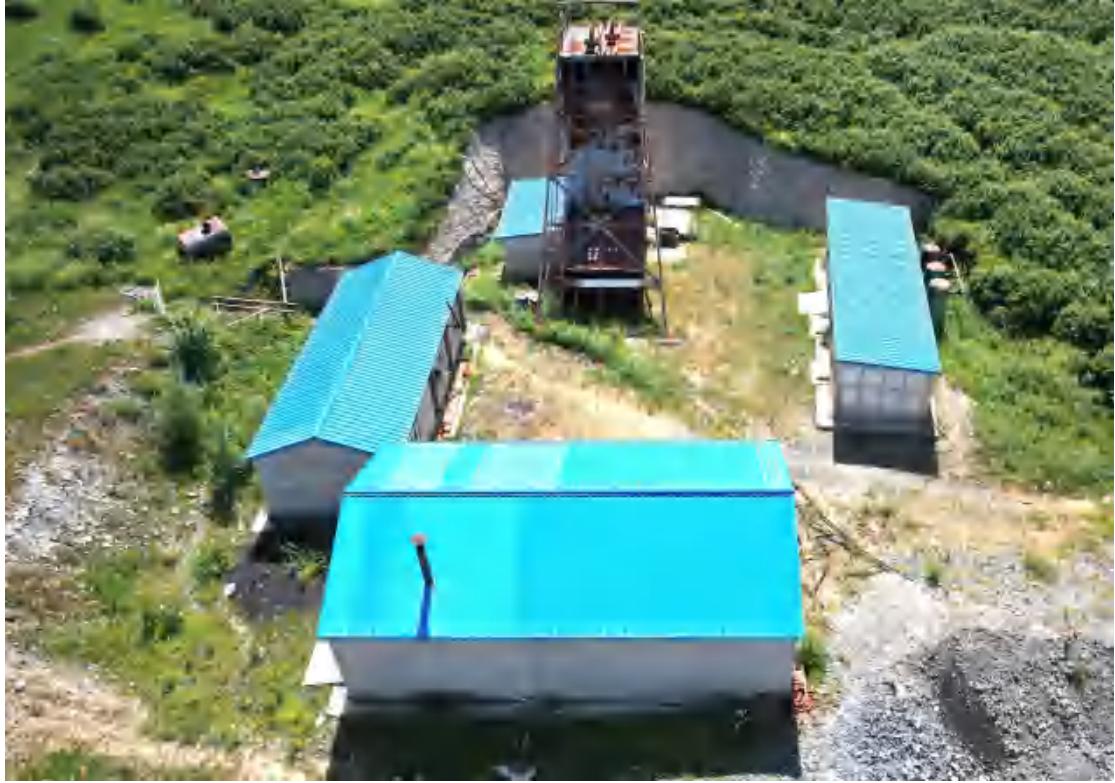
照片 1-1 SJ1 工业场地

SJ1 工业场地位于矿区东侧，占地面积为 1251m²。场地南北长约 45m，东西宽约 35m，场地内建设有工业设备、厂房、提升机房、空压机房、竖井等设施设备，其中竖井井深 216m，井口断面为圆形，直径为 Φ5m，场地建筑物为塑钢结构厂房，建筑物面积约 302m²，高度为 4m。场地的建设开挖山体在南侧形成了岩质切坡，切坡已经进行浆砌石护坡，现状切坡较规整，切坡长约 52m，场地后缘切坡高约 2~5m，坡度 60-80°。

现状条件下,场地南侧存在长约 52m,高约 2~5m,坡度 60~80°的岩质切坡,坡面已进行浆砌石护坡,现状坡体稳定,不存在不稳定地质体。

竖井井深 216m,井口断面为圆形,直径为 $\Phi 5\text{m}$,矿区主要含水层为基岩裂隙水,基岩裂隙水水位埋深约 50m。现状条件下已切穿基岩裂隙含水层,对含水层结构影响较严重。

场地的建设切挖山体,并建有竖井、厂房等设施,破坏了原有地形地貌景观,使其与周边地形地貌景观不相协调,现状对地形地貌景观影响较严重。

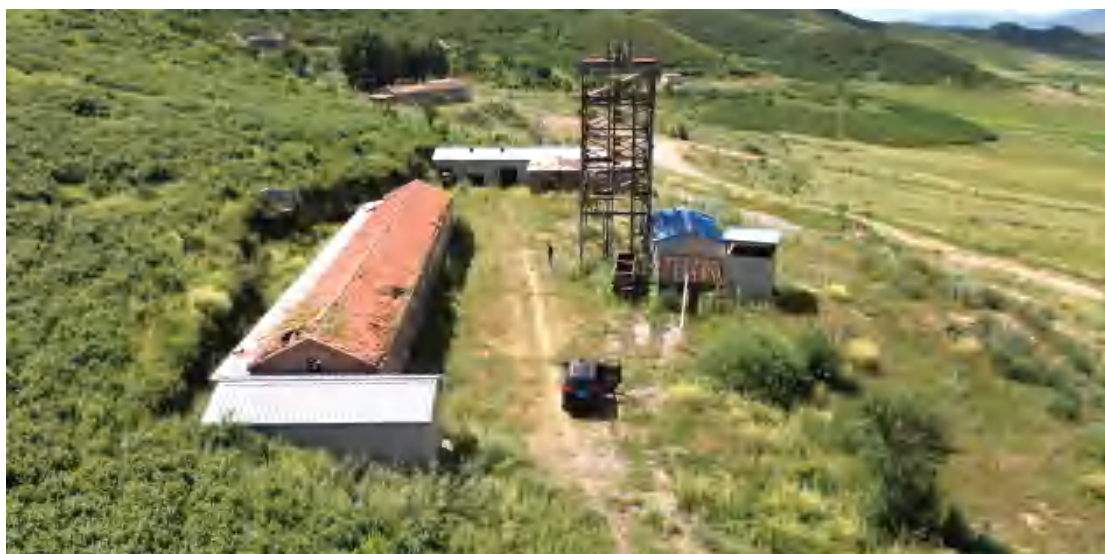
照片 1-2 SJ2 工业场地

SJ2 工业场地位于矿区东侧，呈南北向展布，占地面积为 2707m²。场地南北长约 100m，东西宽约 35m，场地内建设有工业设备、厂房、办公室、空压机房、竖井等设施设备，其中竖井井深 130m，井口断面为圆形，直径为 Φ5m，场地建筑物为砖混结构和塑钢结构厂房，建筑物面积约 456m²，高度为 4m。场地的建设开挖山体形成了土质切坡，切坡长约 114m，场地后缘切坡高约 0.5~3m，坡度 60~80°。

现状条件下，场地存在长约 114m 的土质切坡，切坡高约 0.5~3m，坡度 60~80°，现状坡体稳定，不存在不稳定地质体。

竖井井深 130m，井口断面为圆形，直径为 Φ5m，矿区主要含水层为基岩裂隙水，基岩裂隙水水位埋深约 50m。现状条件下已切穿基岩裂隙含水层，对含水层结构影响较严重。

场地建设切挖山体，并建有井房、办公楼等设施，破坏了原有地形地貌景观，使其与周边地形地貌景观不相协调，现状对地形地貌景观影响较严重。

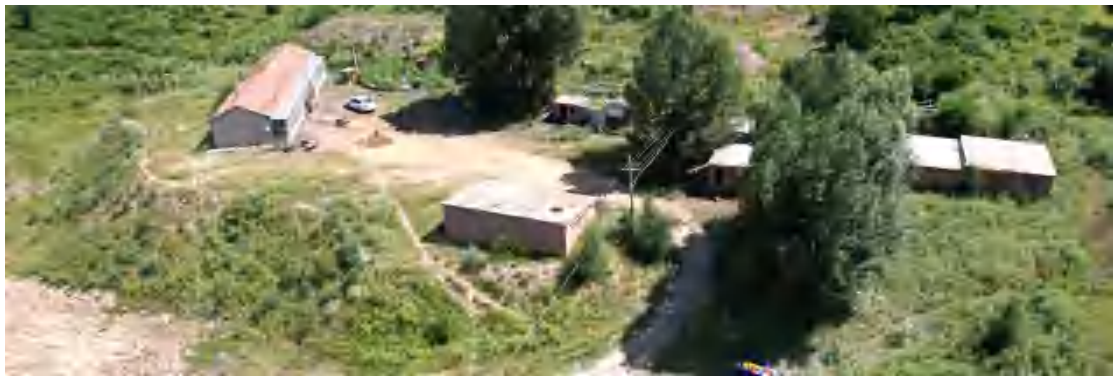
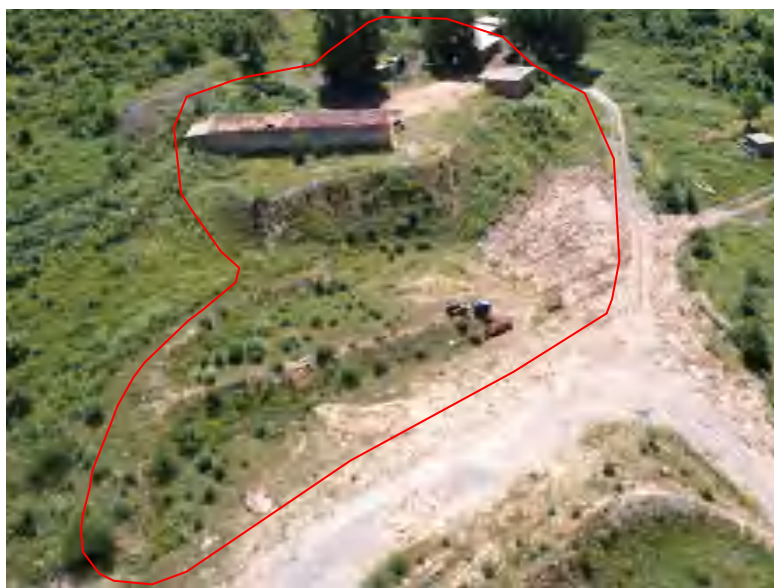
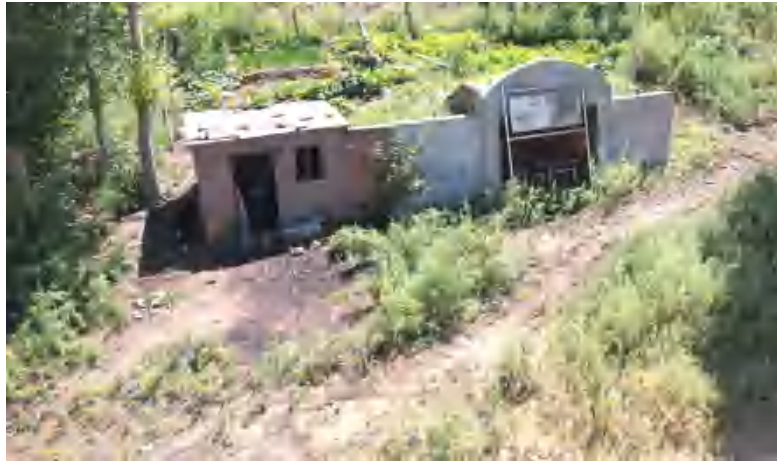
斜井井口
照片 1-3 斜井工业场地

斜井工业场地位于矿区东侧，占地面积为 6230m²。场地南北长约 148m，东西宽约 30~68m，场地内建设有工业设备、办公室、休息室、空压机房、斜井等设施设备，其中斜井斜深 200m，井口断面三心拱形，井口面积 9.4m²，场地建筑物为砖混结构厂房，建筑面积约 503m²，高度为 4m。矿山前期建设平硐场地产生碎石，堆积在斜井场地上缘，建设斜井工业场地产生碎石，堆积在场地下缘。堆坡长约 162m，堆坡高约 1~7m，坡度 40-50°，废石量为 3673m³。场地建设时在最下缘形成了土质切坡，切坡呈两级展布，切坡总长约 58m，场地后缘切坡高约 1~2m，坡度 40-55°。

现状条件下，不存在不稳定地质体。

斜井斜深 200m。矿区主要含水层为基岩裂隙水，基岩裂隙水水位埋深约 50m。现状条件下已切穿基岩裂隙含水层，对含水层结构影响较严重。

场地建有斜井及地表建筑，破坏了原有地形地貌景观，使其与周边地形地貌景观不相协调，现状对地形地貌景观影响较严重。

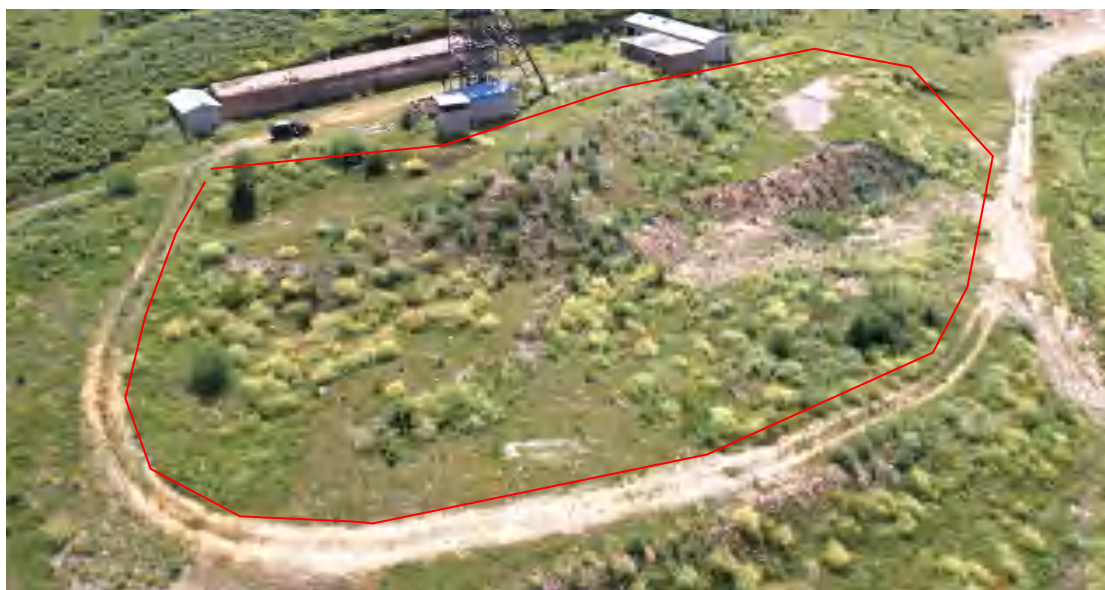
照片 1-4 一号废石场

一号废石场呈南北向不规则椭圆展布，面积为 7685m²，南北长约 136m，东西宽约 40~51m。建设 SJ2 工业场地形成的碎石沿场地顺坡堆积，呈三层台阶堆放，堆坡总长约 355m，堆高约 10~20m，坡度 35°，废石量为 16506m³。企业在场地取土未及时进行治理，形成了裸露面。

现状条件下，现状废石呈台阶式堆积，边坡稳定，不存在不稳定地质体。

场地废石堆积形成人工堆积地貌，使其与周边地形地貌不相协调，现状对地形地貌景观影响较严重。

1、一号废石场（局部裸露边坡）：对场地裸露边坡进行补植（撒播种草）。

对场地局部裸露边坡进行补植,选择披碱草+紫花苜蓿进行混合播种,播种方式采用撒播,撒播密度为 30kg/hm²。撒播种草面积约 2700m²。

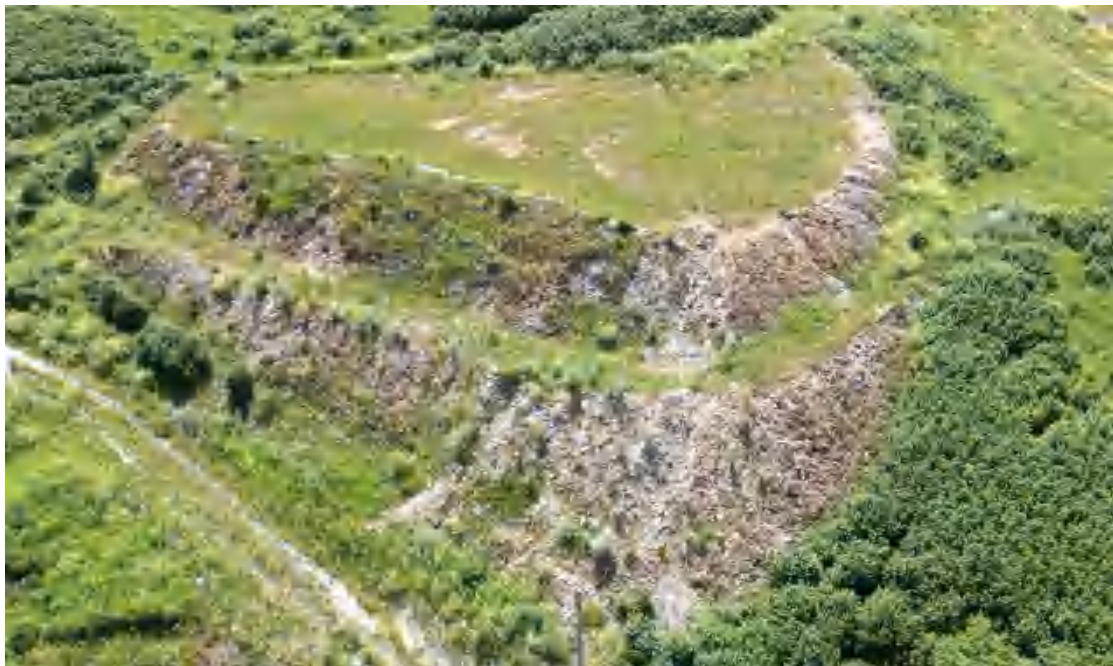
照片 1-5 二号废石场

二号废石场位于 SJ1 与 SJ2 工业场地之间，呈扇形展布，占地面积为 2588m²。该场地东西长约 45~63m，南北宽约 50~62m。场地废石为两层台阶堆砌，堆坡总长度为 192m，堆高约 20m，边坡角为 33°，废石量为 1849m³。

现状条件下，现状废石呈台阶式堆积，边坡稳定，不存在不稳定地质体。

场地废石堆积形成人工堆积地貌，使其与周边地形地貌不相协调，现状对地形地貌景观影响较严重。

2、二号废石场（局部裸露边坡）：对场地裸露边坡进行补植（撒播种草）。

对场地局部裸露边坡进行补植,选择披碱草+紫花苜蓿混合进行播种,播种方式采用撒播,撒播密度为 30kg/hm²。撒播种草面积约 1450m²。

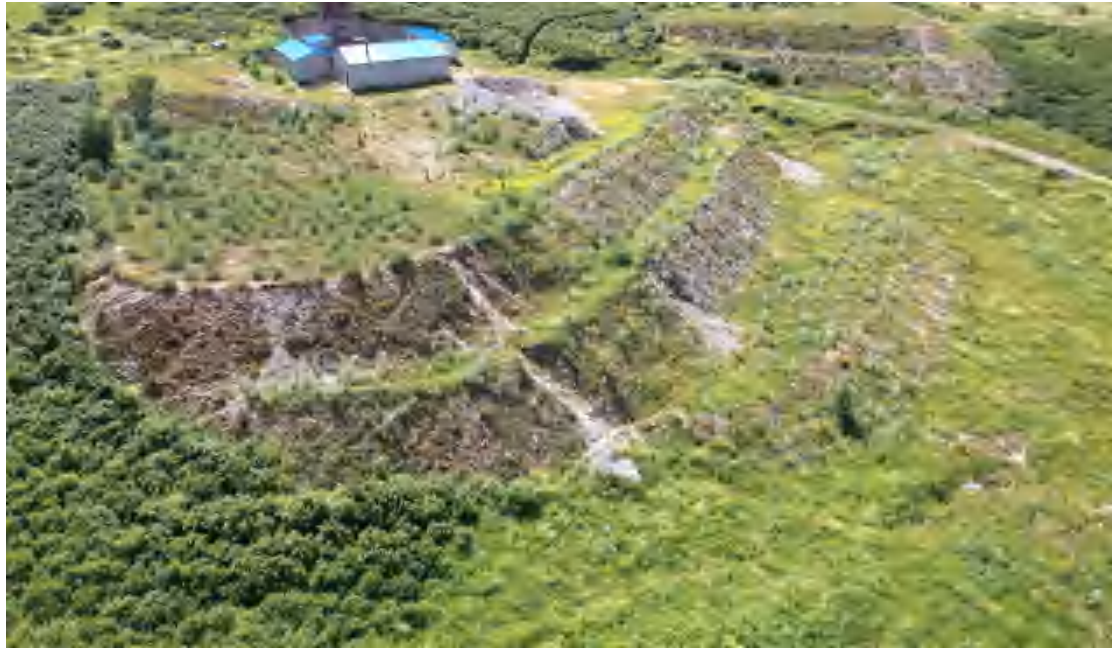
照片 1-6 三号废石场

三号废石场位于 SJ1 工业场地北侧，呈扇形展布，占地面积为 7113m²。该场地东西长约 100~121m，南北宽约 77~98m，场地为四层台阶堆砌，堆坡总长度为 429m，堆高约 30m，边坡坡度为 34°，废石量 14620m³。

现状条件下，现状废石呈台阶式堆积，边坡稳定，不存在不稳定地质体。

场地废石堆积形成人工堆积地貌，使其与周边地形地貌不相协调，现状对地形地貌景观影响较严重。

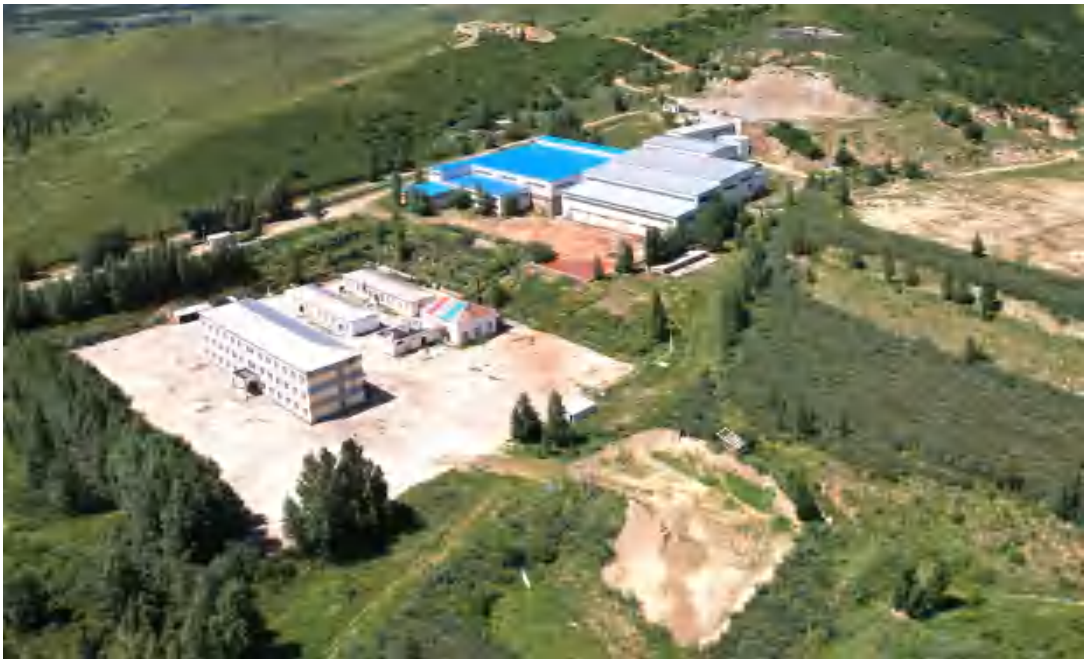
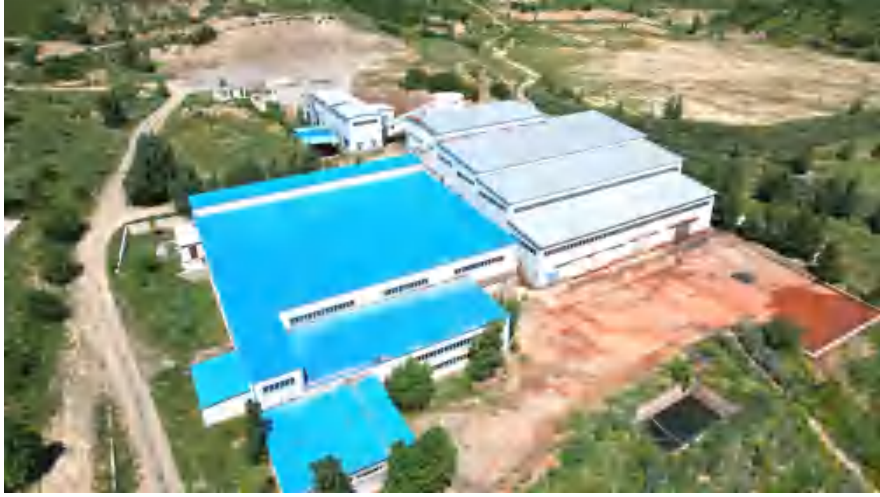
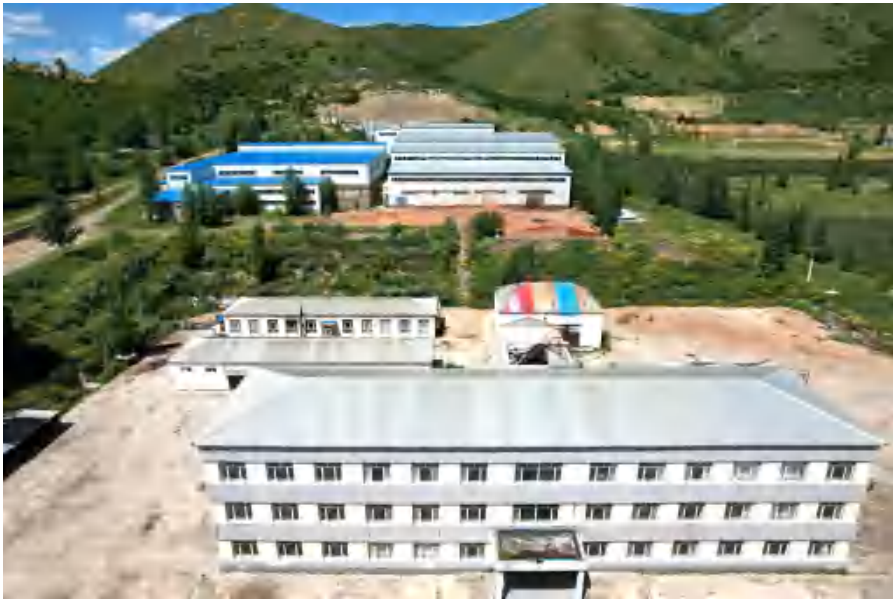
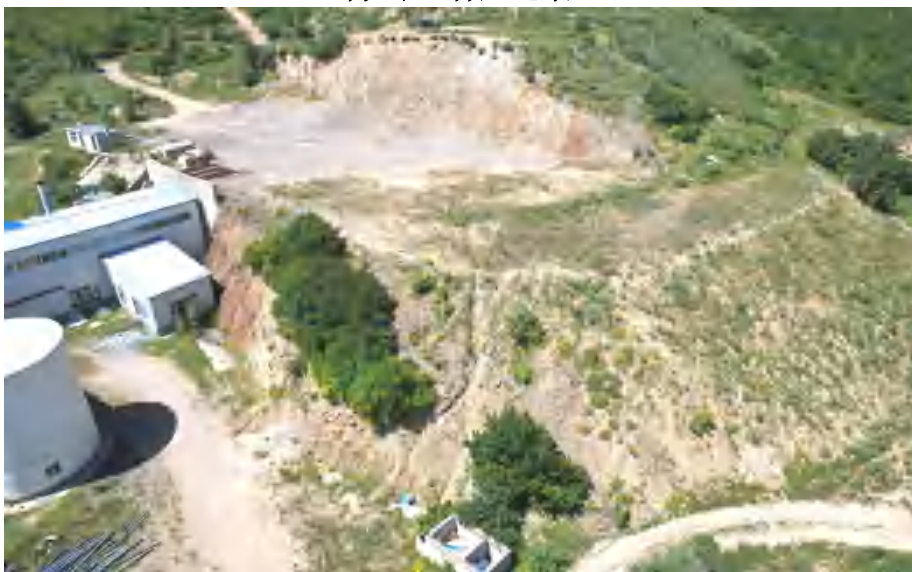
选矿厂后缘切坡照片
照片 1-7 选矿厂

选矿厂建设于矿区西侧的缓坡处，呈矩形展布，占地面积约为52202m²。场地自上而下沿山坡走势分四级台阶布置，前两层平台为倒矿平台与储矿平台；第三层平台为选矿场地，场地建设有：选矿车间、破碎车间、磨矿车间、浮选车间、锅炉房、砂泵站、化验室等；第四层平台为办公生活区场地，场地建设有：办公楼、职工宿舍、职工食堂、值班室、仓库等；场地建筑物为砖混结构和钢结构厂房，建筑平均高16m，建筑物占地面积为9390m²；场地内进行硬化，硬化面积约4841m²，场地内部分切坡进行浆砌石护坡，浆砌石面积约1541m²，场地建设时在北侧形成岩质切坡西东侧形成土质切坡，切坡总长长约618m，切坡高度2~12m，坡度50°-80°。厂区东侧及南侧形成了土质堆坡，堆坡总长566m，高度4~8m，坡度30°-45°。

现状条件下，场地北侧存在岩质切坡、西侧存在土质切坡，切坡总长度约 618m，切坡高度 2~12m，坡度 50° -80° 。厂区东侧及南侧形成了土质堆坡，堆坡总长 566m，高度 4~8m，坡度 30° -45° 。现状坡体稳定，不存在不稳定地质体。

场地的建设未破坏含水层结构，对含水层水质影响较严重。

场地的建设切挖山体，并建有选矿厂房、办公楼等设施，破坏了原有地形地貌景观，使其与周边地形地貌景观不相协调，现状对地形地貌景观影响严重。

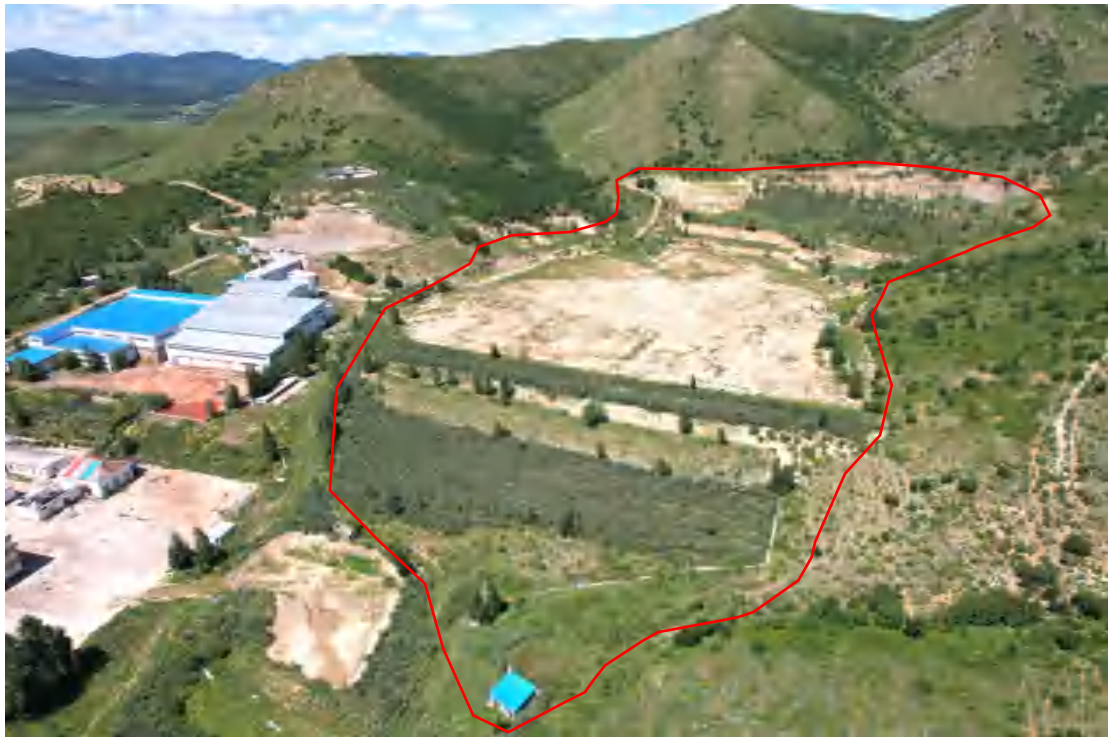
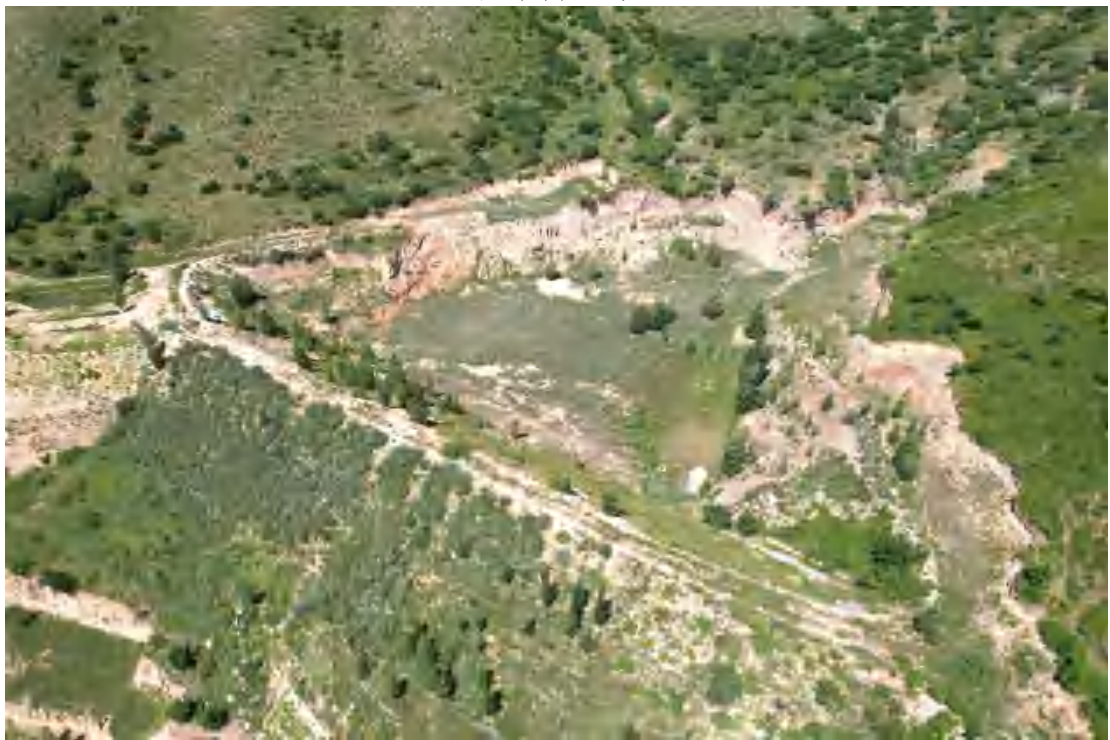
照片 1-8 尾矿库

尾矿库紧邻选矿厂，位于矿区西侧的两山脊之间，占地面积约为 103569m²。该尾矿库为山谷型上游式尾矿库，库容 59.7×10⁴m³，坝体顶界面标高为 994m，坝底标高为 938m，边坡角 20° -30° ，总堆坝高度为 56m。整个尾矿库分为两部分，上游为截洪库，下游为尾矿库。截洪库为原始山体开挖形成，在场地北侧为土质切坡，切坡总长长约 473m，切坡高度 5~20m，坡度 50° -70° ；尾矿库为原始山体开挖形成，两侧均有土质切坡，切坡总长约 546m，切坡高度 4~7m，坡度 45° -75° 。尾矿库坝体设计有防渗和回水措施，尾矿库回水净化后回选矿厂循环利用。尾矿库南侧有一处塑钢结构监测室，用于监测尾矿坝安全稳定性及其是否具有污染性，占地面积 50m²。

现状条件下，尾矿库坝体稳定，不存在不稳定地质体。

场地建设切挖山体，破坏了原有地形地貌景观，使其与周边地形地貌景观不相协调，现状对地形地貌景观影响严重。

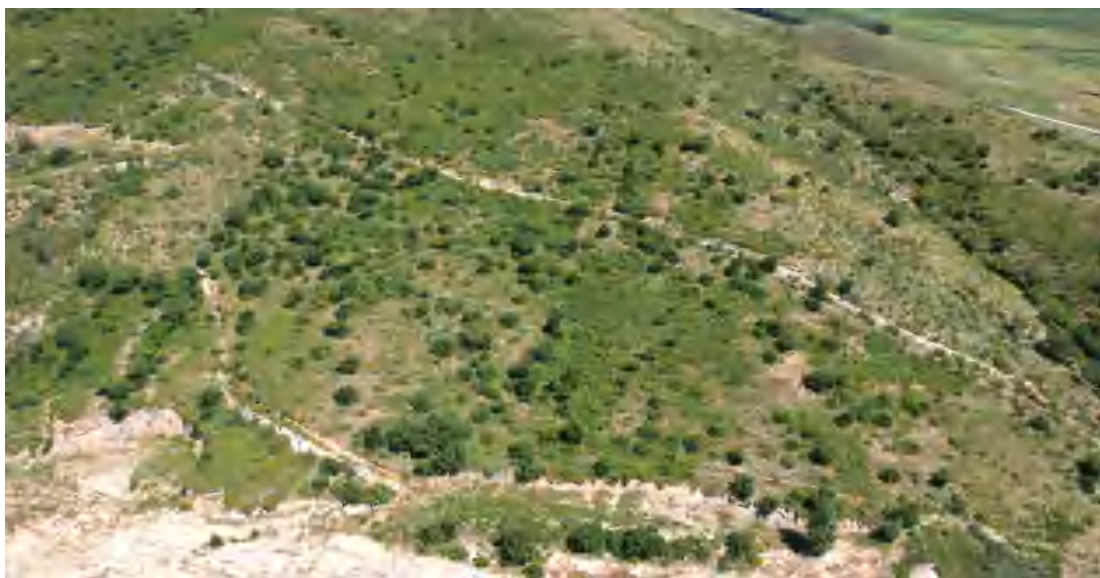
照片 1-9 截洪沟

截洪沟位于尾矿库东侧，占地面积约为 1249m²。该截洪沟分为两条，一条沿着山脊走向南北分布，一条沿着尾矿库沟边分布，场地开挖产生的碎石土堆放于截水沟下缘，两条截洪沟总长 392m，宽约 3~4m，深度为 2m。

场地的施工开挖山体，形成凹坑，破坏了原有地形地貌景观，使其与周边地形地貌景观不相协调，现状对地形地貌景观影响较严重。

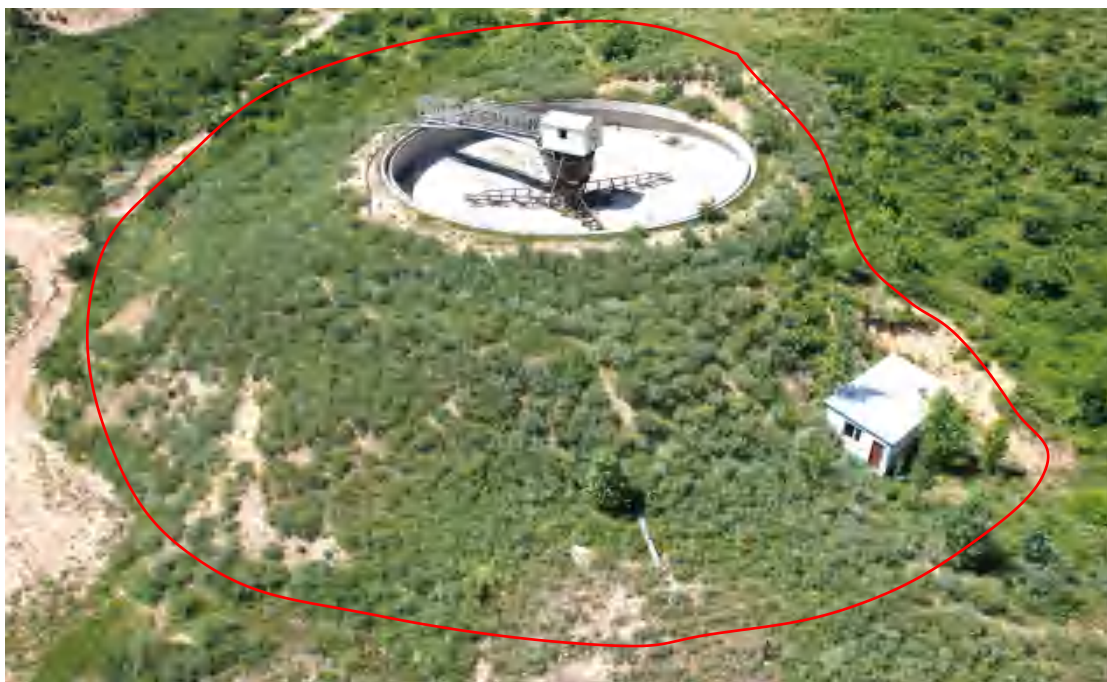
照片 1-10 沉淀池

沉淀池位于矿区西部边界，面积约为 7483m²。场地内建设有沉淀池和值班室，沉淀池为圆形钢筋混凝土筑坝，池子直径为 38m，深度为 5m，池内为钢结构搅拌机，选矿厂产生的选矿废渣经过沉淀后排放至尾矿库，值班室为塑钢结构厂房，占地面积 51m²，高度为 2m。

场地的建设破坏了原有地形地貌景观，使其与周边地形地貌景观不相协调，现状对地形地貌景观影响较严重。

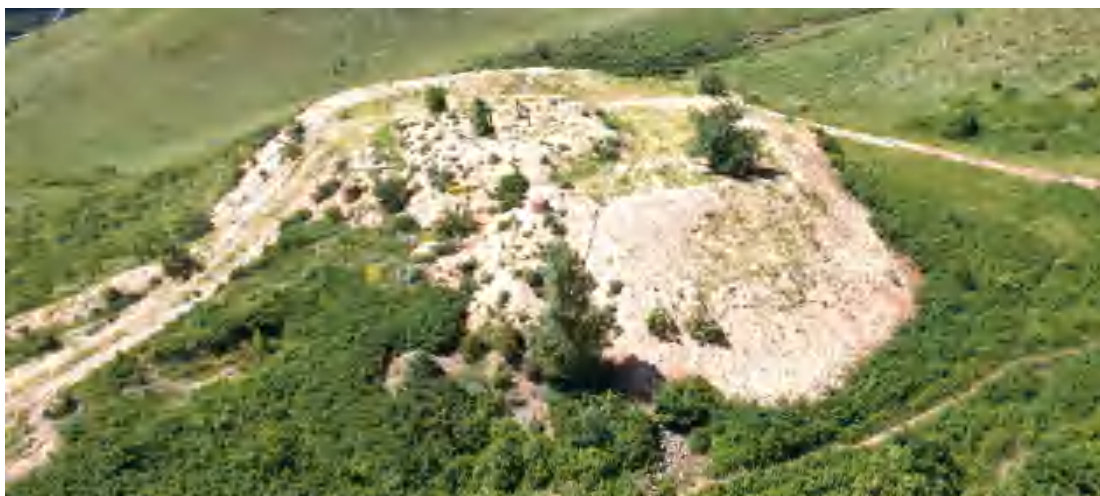
照片 1-11 高位水池

高位水池位于矿区边界外西侧山坡上，占地面积 2474m²。水池为地理式混凝土砌筑体，建筑面积 320m²，深 4.5m。建设场地产生的渣

石堆积在周围，在场地周围形成土质堆坡，堆坡总长约 157m，高 2~15m，坡角 29°。

场地的建设破坏了原有地形地貌景观，使其与周边地形地貌景观不相协调，现状对地形地貌景观影响较严重。

3、高位水池：对场地进行补植（撒播种草）。

对场地进行补植,选择披碱草+紫花苜蓿混合播种,播种方式采用撒播,撒播密度为 30kg/hm²。撒播种草面积 2474m²。

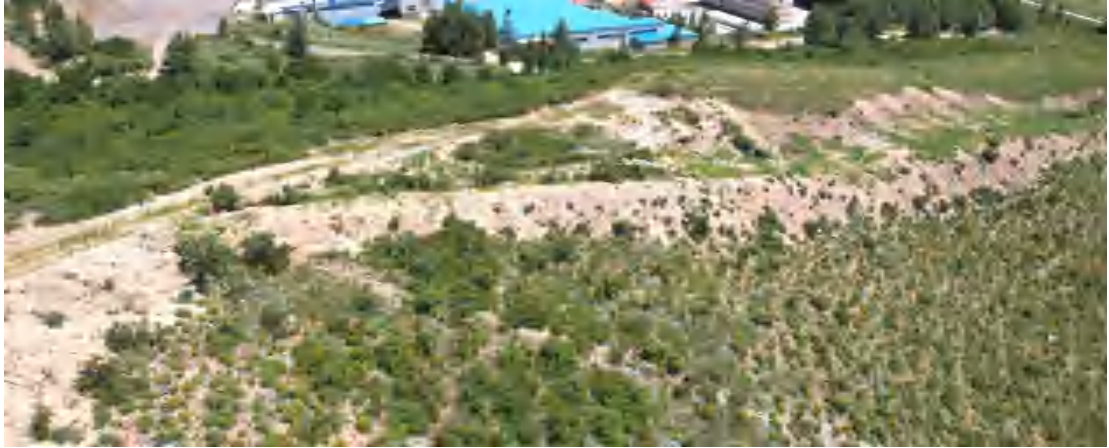
照片 1-12 管道沟

管道沟位于矿区边界外西侧山坡上，占地面积 3920m²，为前期管道拆除后遗留的坑沟。挖损场地产生的土石堆积在场地西侧形成土质堆坡，堆坡总长约 227m，高 2~5m，坡角 29°，总堆积方量为 3405m³；在靠近山脊一侧形成了土质切坡，切坡长约 214m，高约 1~3m，坡度 25-35°。

场地的建设破坏了原有地形地貌景观，使其与周边地形地貌景观不相协调，现状对地形地貌景观影响较严重。

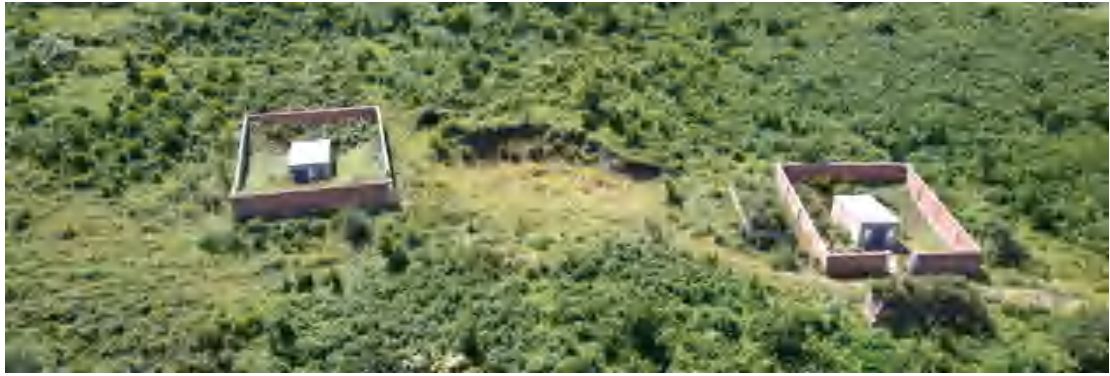
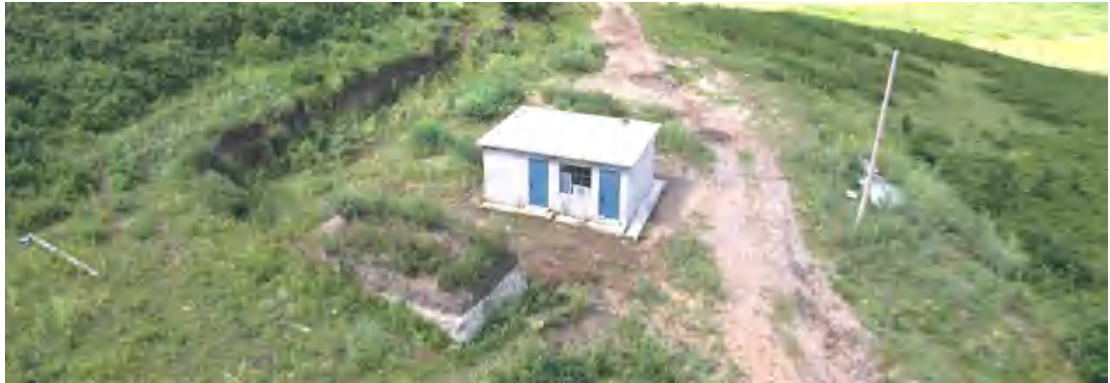
照片 1-13 炸药库

炸药库场地位于斜井工业场地南侧约 70m 处的山坡上，占地面积 3764m²。场地包含炸药室、雷管室、值班室，建筑均为砖混结构，建筑高 3~4m，建筑面积 154m²。炸药室三面设置防爆土堆，堆积方量为 510m³，距离炸药库 50m 外设有值班室，值班室东侧设置防爆土堆，堆积方量为 75m³。场地后缘存在土质切坡，为挖掘防爆堆形成，切坡长约 100m、高约 1~3m、坡度约 63°。

场地建有建筑物，破坏了原有地形地貌景观，使其与周边地形地貌景观不相协调，现状对地形地貌景观影响较严重。

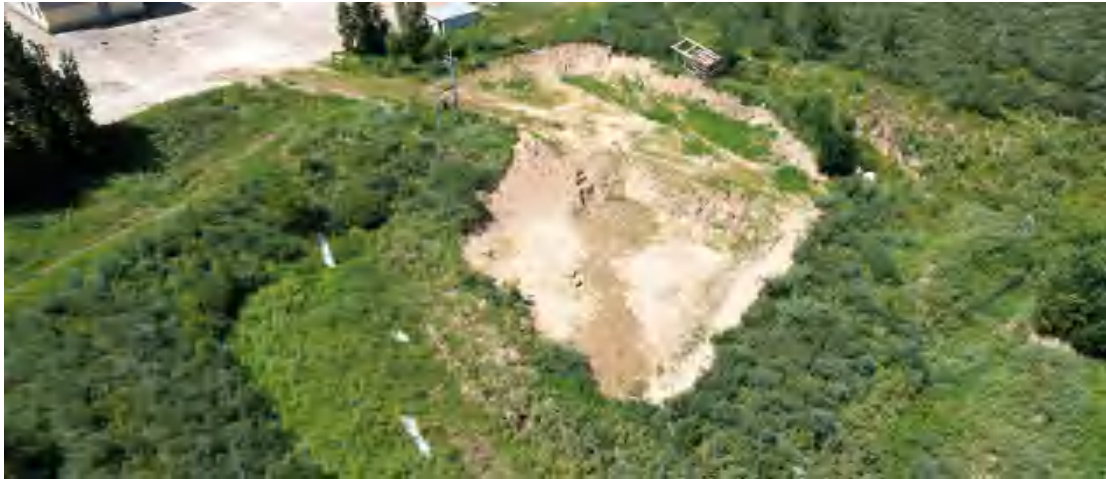
照片 1-14 取土场

取土场位于尾矿库南侧，占地面积 1446m²。矿区环境治理取土损毁了本场地植被结构产生了土壤裸露面，在场地形成了两层土质切坡，切坡总长约 129m、高约 2~4m、坡度约 55°。

场地的建设切挖山体，破坏了原有地形地貌景观，使其与周边地形地貌景观不相协调，现状对地形地貌景观影响较严重。

4、取土场：对场地进行绿化种草过渡治理。

对场地进行撒播种草涵养土源,选择披碱草+紫花苜蓿混合播种,播种方式采用撒播,撒播密度为 30kg/hm²。撒播种草面积 1446m²。

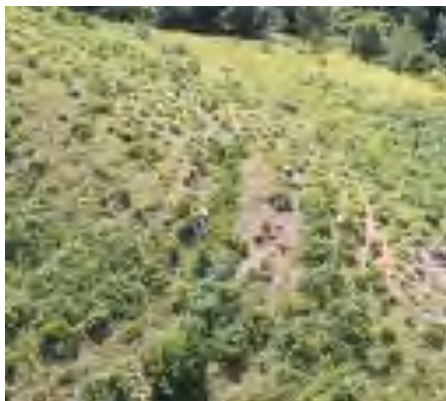
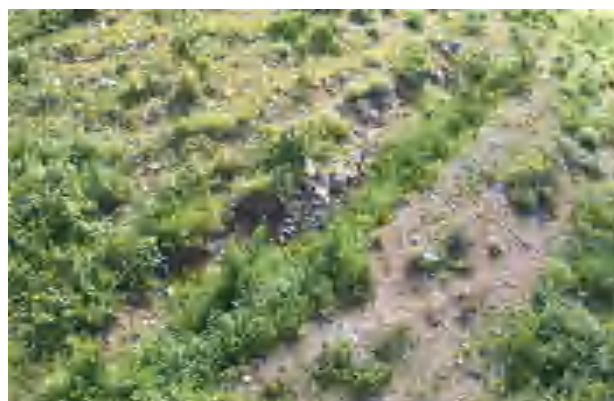
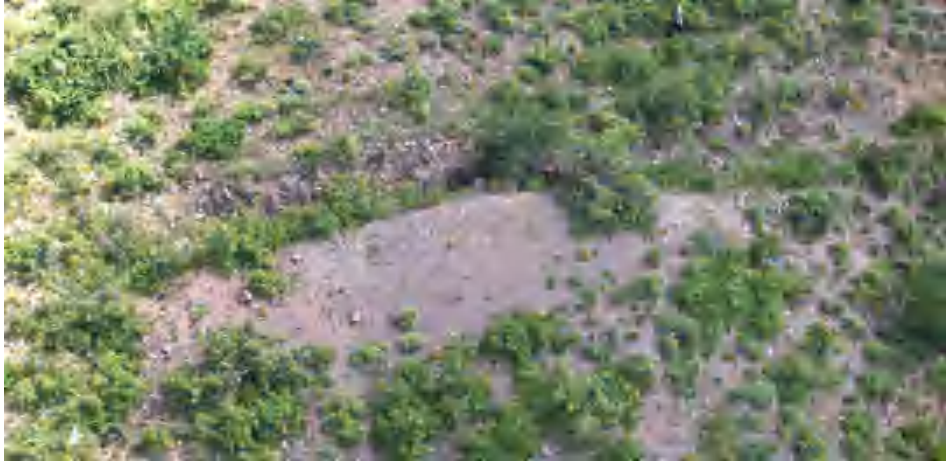
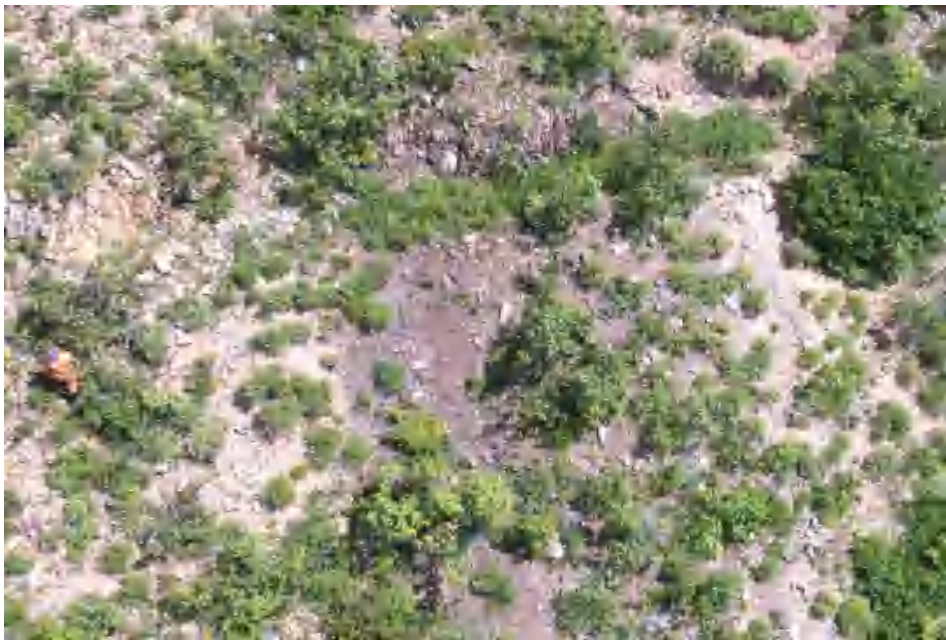
照片 1-15 探槽 (TC1-TC4)

探槽 (TC1~TC4) 分散分布于矿区范围内，采矿工业场地东侧，为前期探矿产生，均呈条带状展布，探槽周边废石为挖损探槽产生，占地面积小，平均堆积高度 0.5~3m。探槽合计面积 282m²，合计挖损方量 493m³。

场地的建设挖损地表，直接破坏了地表原有形态与植被，对地形地貌景观影响程度较严重。

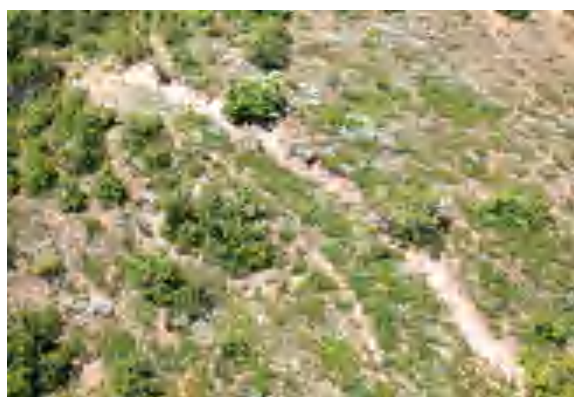
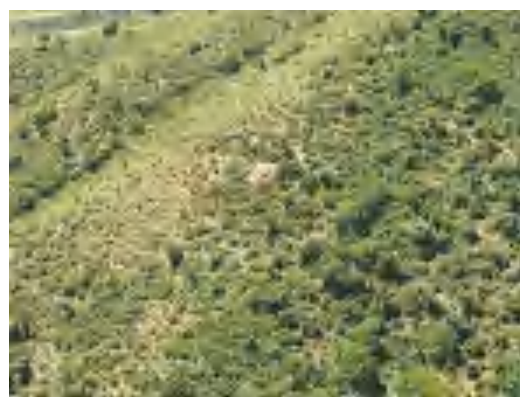
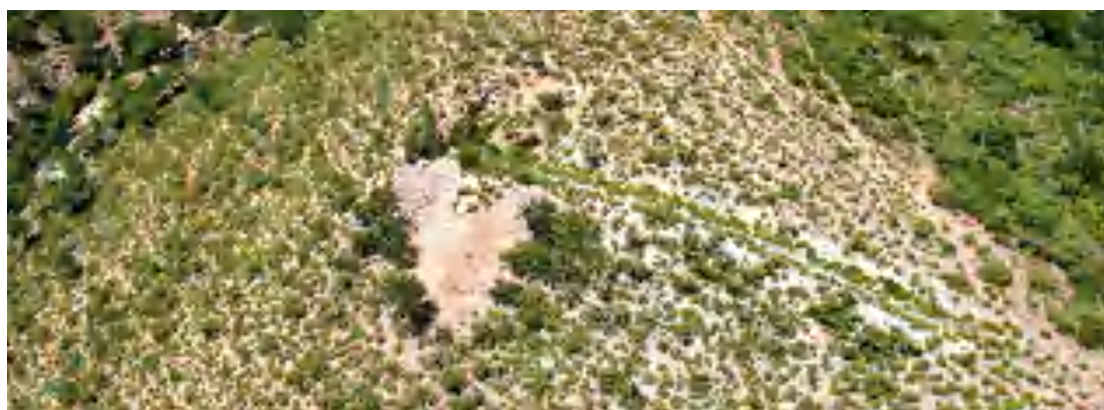
照片 1-16 钻机平台 (PT1-PT3)

钻机平台分布于尾矿库东侧山坡处，为前期矿山探矿产生，探矿结束后，为实施绿色勘探进行了环境修复治理工作。根据现场调查绝大部分场地已经基本恢复原貌，仅 3 处钻机平台地形地貌协调性较差，达不到恢复原始生态标准，总占地面积 1139m²。钻机平台切坡长约 452.4m，高度 0.1~1.8m，坡度 20~70°，挖出的废石土顺坡堆放于钻机平台周边，占地面积小，平均堆积高度 0.8~1.5m，总挖方量 936m³。

场地的建设挖损地表，直接破坏了地表原有形态与植被，对矿区地形地貌景观破坏程度为较严重。

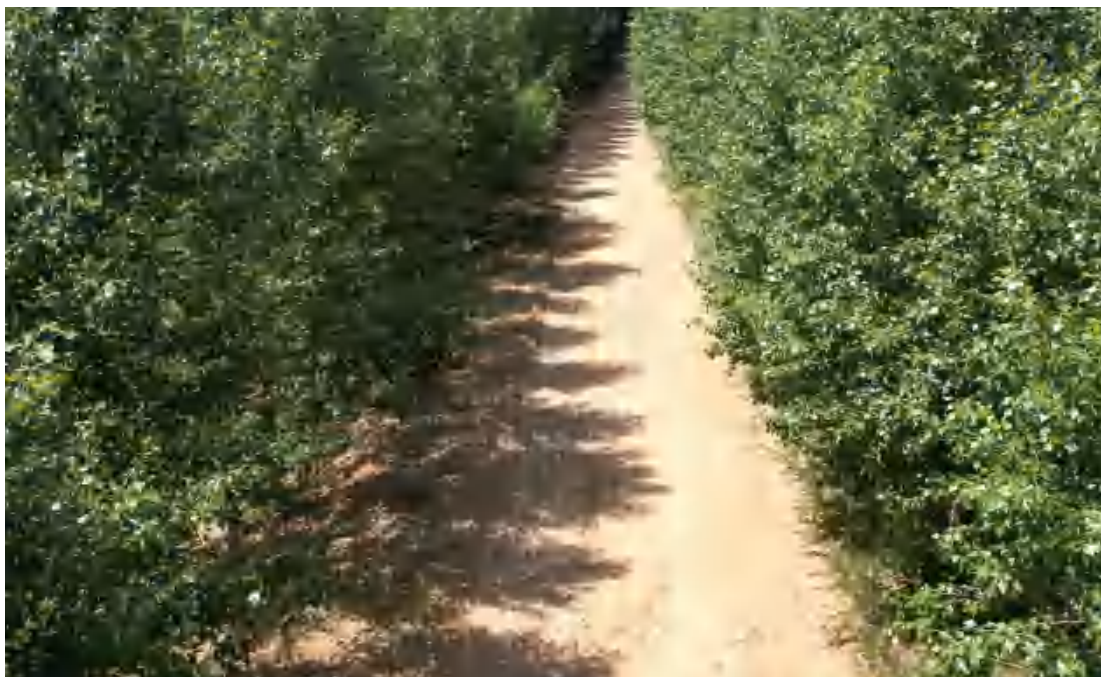
照片 1-17 矿区道路

矿区道路连接各个场地之间的道路、供矿石、废石、材料等运输，占地面积为 10730m²。矿区道路为砂石土路，长 2930m，宽度 5m，部分矿区道路依山而建，存在切坡，切坡总长度 1662m，切坡高度 0.5~1.5m，坡度 40~60°。

道路的开拓对原始地貌景观的连续性、完整性造成破坏，对地形地貌景观的影响程度较严重。

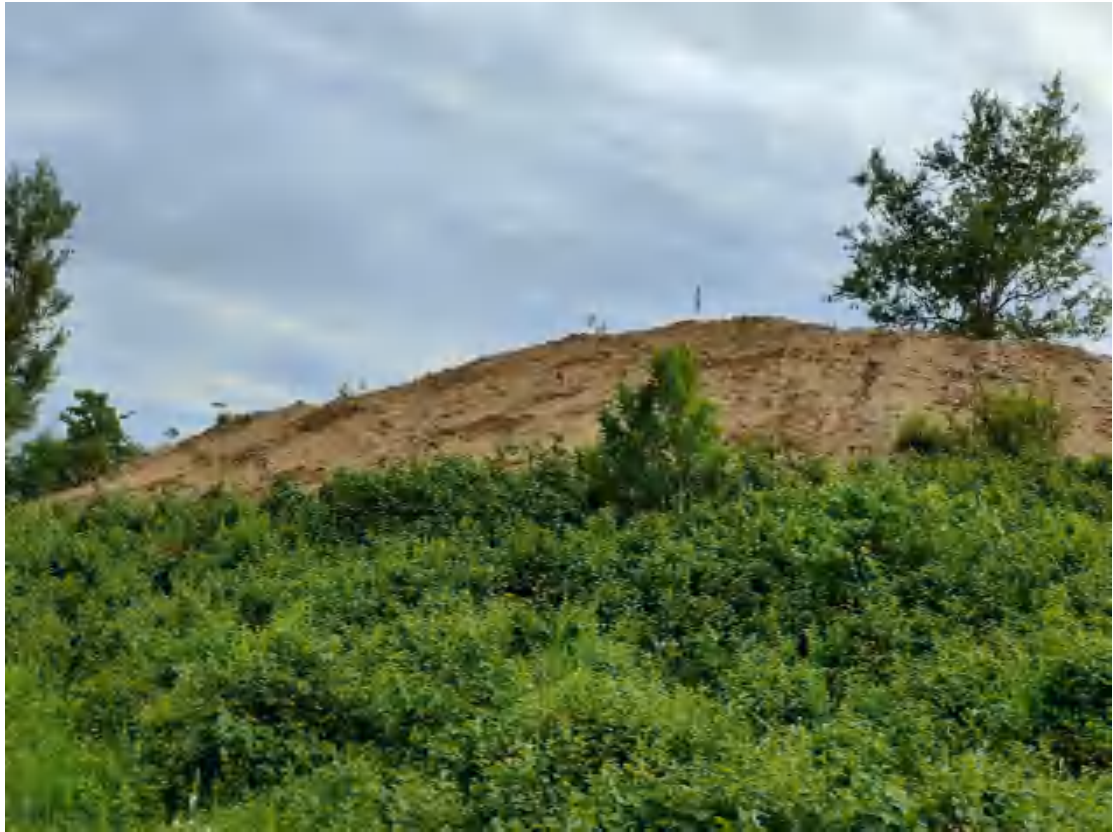
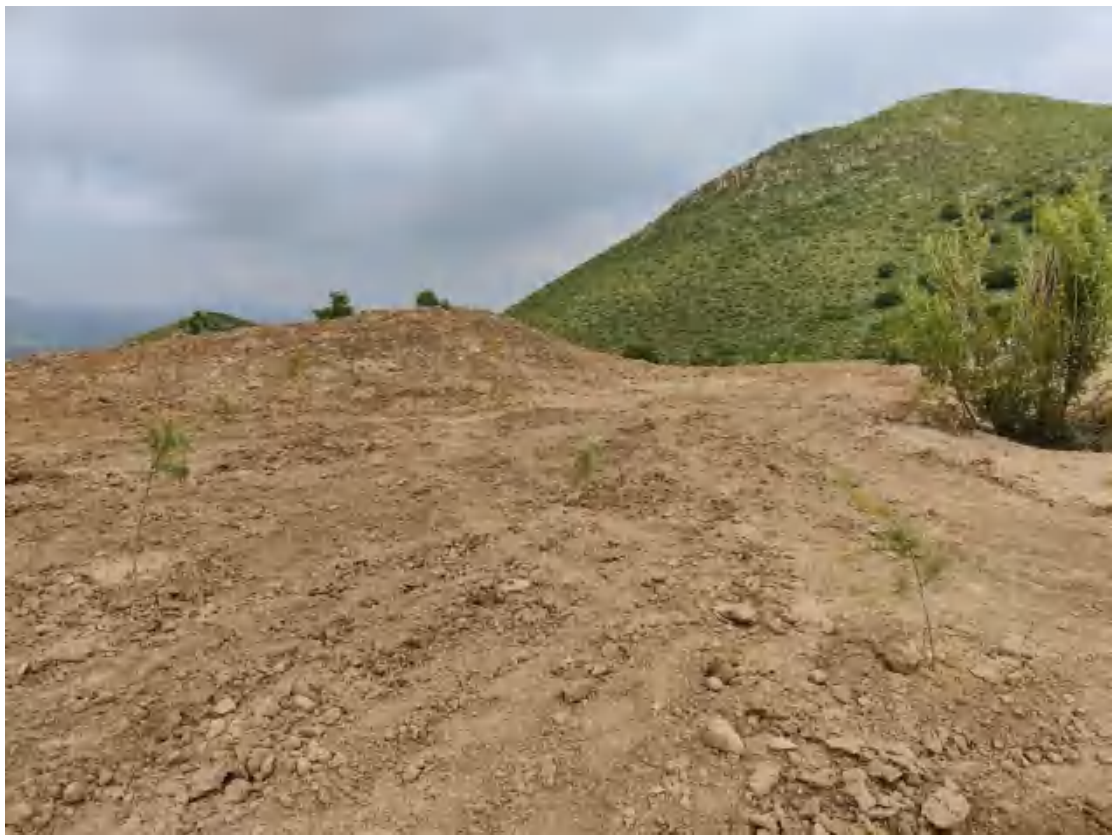
照片1-18 高位水池过渡治理

矿山2025年对拦洪坝、高位水池进行了过渡治理;对前期治理单元采坑(1-3)进行完善治理。并于2025年7月24日通过巴林左旗自然资源局组织有关专家现场实地核查,出具验收意见书。验收组认

正值雨季本年度完成部分场地雨水冲刷形成水蚀沟，矿山应加强管护工作，待雨季后及时进行修缮；本年度矿山完成治理的场地大部分区域未见草植生长，局部区域见草植零星生长，矿山应加强管护工作，同时进行相应补种工作；同时矿山应加强前期治理区域的管护工作以确保植被成活率；矿山应按照要求实施矿山地质环境监测并完善监测记录，做好归档。
