头道井子铅锌矿

## 2026 年度矿区生态修复计划书

巴林左旗东方富源矿业有限公司

二〇二六年一月

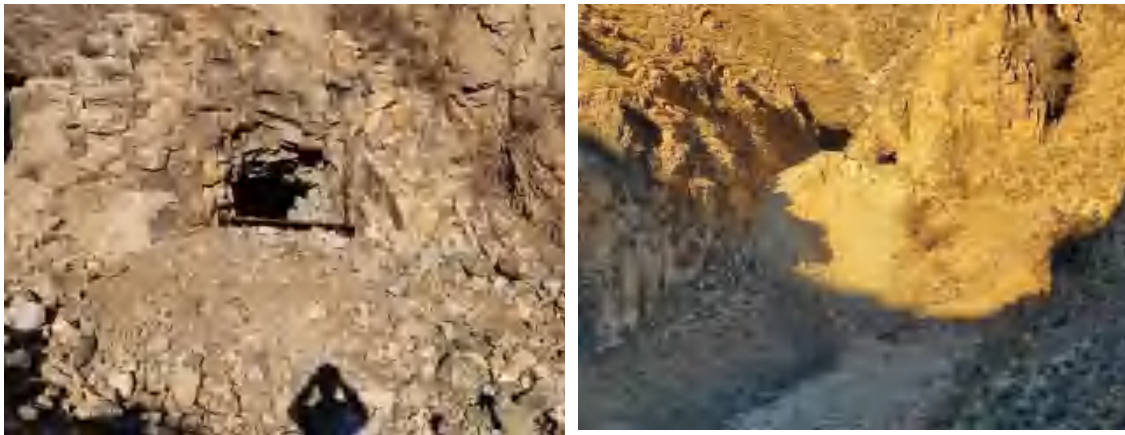
PD1 场地位于矿区外南部，为矿山前期探矿形成，占地面积 1378m<sup>2</sup>，场地内包含一处平硐及废石堆，PD1 硐口规格 1.5m×1.5m，场地内堆放废石约 650m<sup>3</sup>，场地存在切坡，切坡高约 3m，长 12m，坡度 70—90°（见照片 1-1）。

照片 1-1 PD1 场地及场地内废石堆

场地建设于缓坡上，场地北侧 PD1 硐口存在的岩质切坡，高约 3m，长约 12m，坡度  $70^{\circ}$  - $90^{\circ}$ ，现状硐口切坡规整，场地废石堆堆放坡度  $30^{\circ}$  - $40^{\circ}$ ，堆体边坡稳定，不存在不稳定地质体。

场地地建设破坏了原有的地形地貌，造成与原生自然景观的不协调，破坏了原生地形地貌景观。

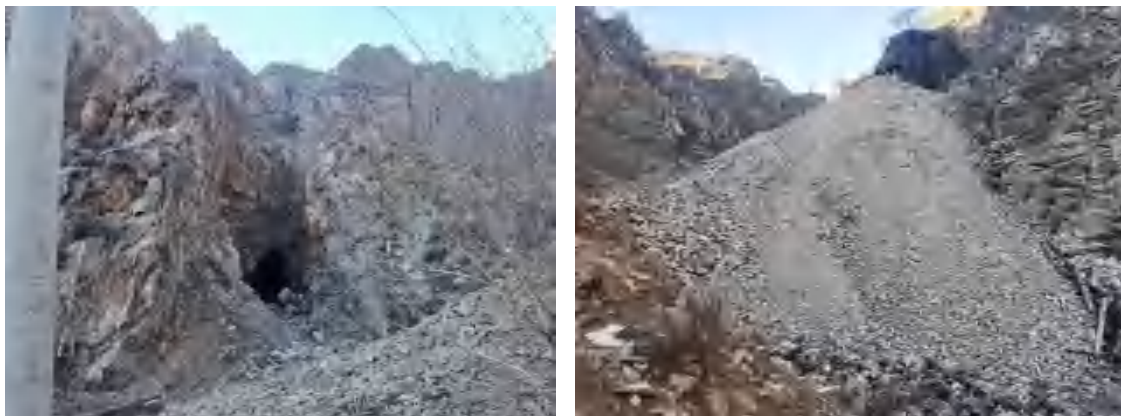
PD2 场地位于矿区南东部，占地面积  $3358\text{m}^2$ ，场地内包含有 1 处平硐及废石堆，PD2 硐口规格为  $2.5\text{m}\times 2\text{m}$ ，硐口存在切坡，切坡高度 10m，长 35m，坡度  $50^{\circ}$  — $90^{\circ}$ 。2025 年度治理期对场地内废石进行整形规整堆放，最大堆放高度 20m，堆放坡度  $30^{\circ}$  — $40^{\circ}$ ，堆放废石约  $13432\text{m}^3$ ，见照片 1-2。

照片 1-2 PD2 场地及场地内废石堆

PD2 硐口开拓于岩体切面，切坡高度 10m，长 35m，坡度  $50^{\circ}$  — $90^{\circ}$ ，场地内废石经整形规整堆放，堆坡角约  $30^{\circ}$  - $40^{\circ}$ ，现状硐口切坡规整，场地废石堆堆体边坡稳定，不存在不稳定地质体。

场地内废石堆放起伏不平，形成人工堆积地貌，与周围地形地貌景观不协调，破坏了地形地貌景观。

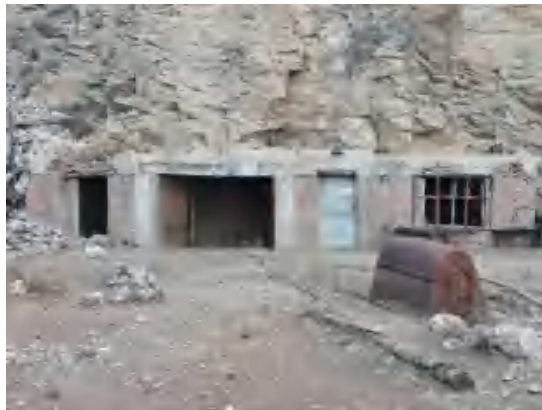
PD3 场地位于 PD2 场地南侧，位于采矿许可证外区域，占地面积 9546m<sup>2</sup>，场地为废石堆积形成，场地内包括 PD3、休息室及废石堆，PD3 硐口为砖混结构砌筑，硐口规格为 2m×2.2m，2025 年度治理期对场地内废石进行整形规整堆放，现最大堆放高度约 8m，堆放坡度 35°—40°，现状场地内堆放废石约 28460m<sup>3</sup>，见照片 1-3、1-4、1-5。

照片 1-3 PD3 硐口

PD3 开拓于岩体切面，硐口砌有砖混结构砌筑，场地内废石经整形规整堆放，现堆高最大约 8m，堆坡角约  $30^{\circ}$  - $40^{\circ}$ ，现状堆体稳定，不存在不稳定地质体。

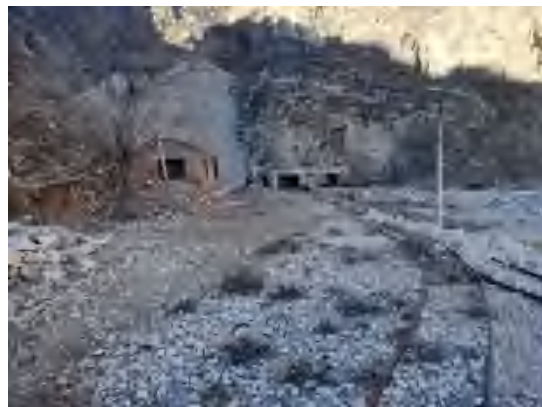
照片1-4 PD3场地内建筑物

场地内砌筑房占用土地资源，场地内废石堆堆积，形成人工堆积地貌，与周围地形地貌景观不协调，破坏了地形地貌景观。

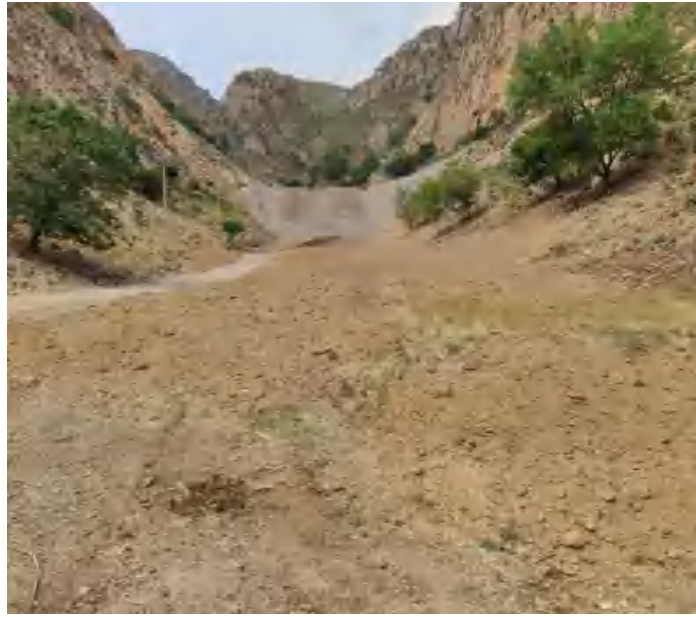
照片 1-5 PD3 场地废石堆（远景）

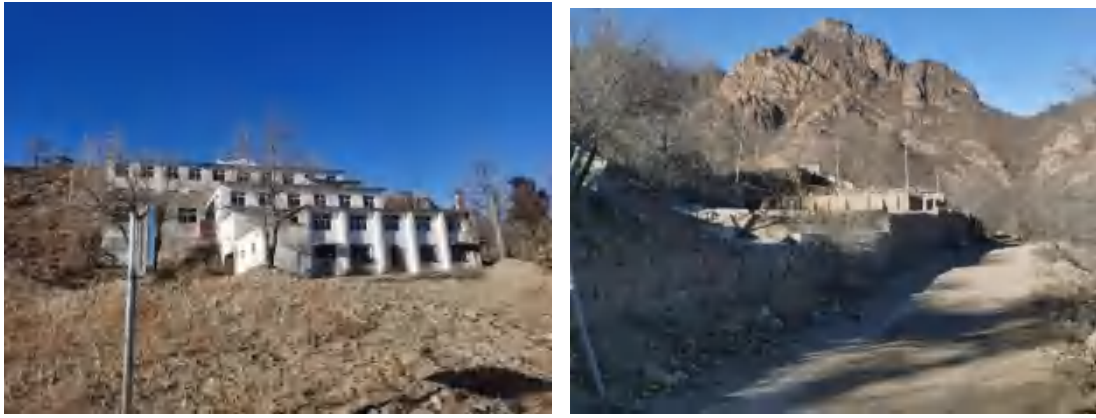
选矿工业场地位于矿区外南东部，占地面积  $43440\text{m}^2$ ，场地内包含选矿厂房、高位水池等，场地存在切坡，切坡高度 1—5m，坡度  $50^{\circ}$ — $90^{\circ}$ ，选矿用水来自附近村庄用水，见照片 1-6。

照片 1-6 选矿工业场地

场地建设于缓坡上，场地中部存在高约 4-13m 的土质切坡，切坡规模不一，不存在不稳定地质体。

场地的建设占用地土地资源，破坏了原有的地形地貌，造成与原生自然景观的不协调，破坏了原生地形地貌景观。

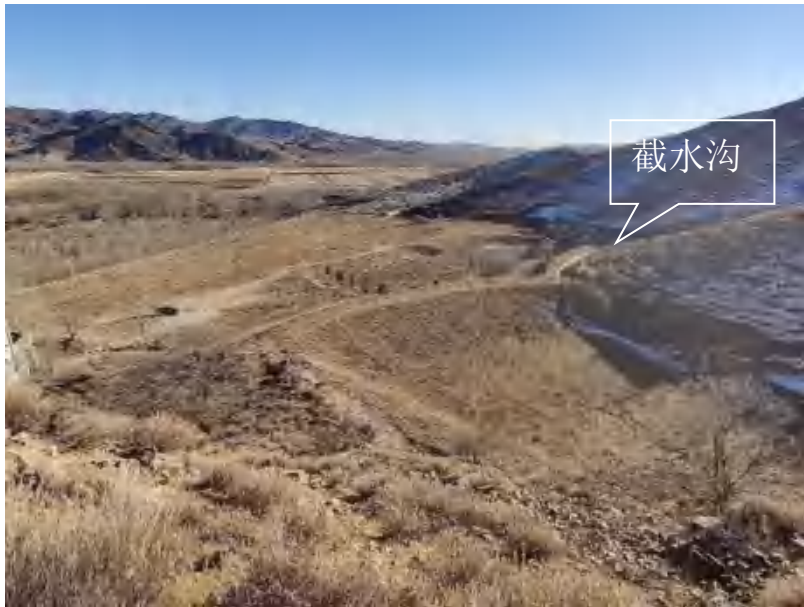
尾矿库位于选矿工业场地南侧，占地面积 48464m<sup>2</sup>，场地内包含有尾矿库、截水沟等，尾矿库为傍山型尾矿库，尾矿库最大边坡高度 23m，坡度 35—90°，尾矿库已进行防渗处理，矿山前期已对尾矿库部分区域进行恢复植被治理，见照片 1-7。

照片 1-7 尾矿库

场地存在土质切坡，最大边坡高度 23m，坡度 35—90°，尾矿库已进行防渗处理，矿山前期已对尾矿库部分区域进行恢复植被治理，现状坡体稳定不存在不稳定地质体。

场地建设压占土地资源，形成与原有自然景观不协调，造成与原生自然景观的不协调，破坏了原生地形地貌景观。

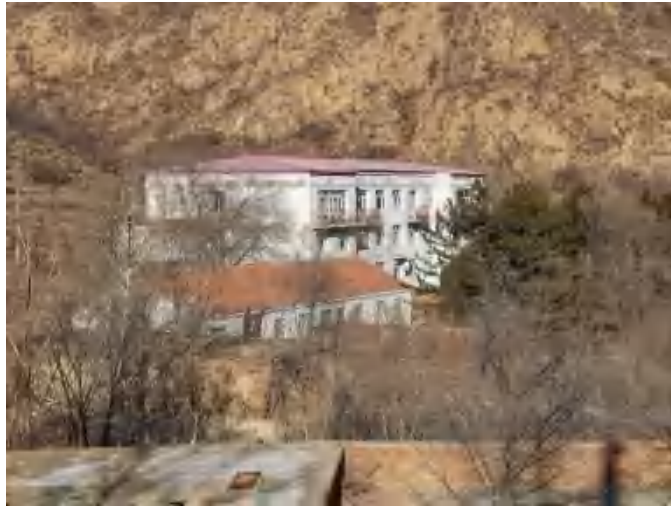
办公生活区位于选矿工业场地北侧，占地面积 971m<sup>2</sup>，场地内包含有办公楼、截水沟等，为砖混结构建筑物，矿山前期已对场地进行种树绿化，场地平整、未形成切坡及堆坡，见照片 1-8。

照片 1-8 办公生活区

场地的建设进行了削高填低，破坏了原有的地形地貌，造成与原生自然景观的不协调，破坏了原生地形地貌景观。

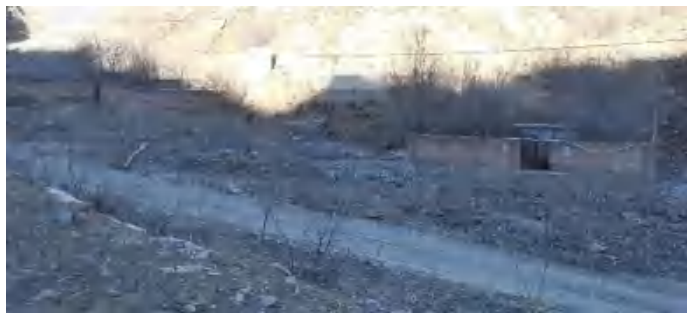
雷管库和炸药库位于 PD3 场地南侧，占地面积 1466m<sup>2</sup>，为砖混结构建筑物，建筑物面积 53m<sup>2</sup>，高约 3m，围墙为砖混结构，长 124m，宽 0.24m，高 2m，场地平整、未形成切坡及堆坡，见照片 1-9。

照片 1-9 雷管库和炸药库

场地地表建设砖混结构建筑物，与周围地形地貌景观不协调，破坏了原有地形地貌。

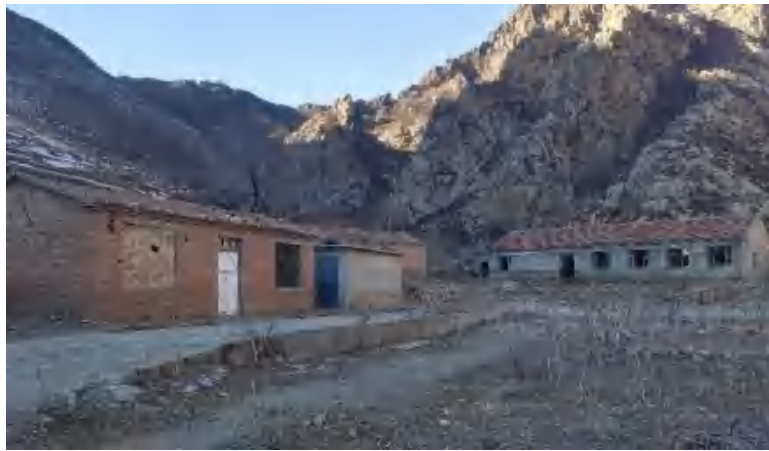
值班室场地位于雷管库和炸药库西侧，占地面积 2776m<sup>2</sup>，场地内包含值班室、休息室、地泵等。建筑物为砖混结构建筑物，建筑物面积 352m<sup>2</sup>，高约 3m，场地存在切坡，切坡位于场地西侧，切坡高度 2m—3m，坡度 60°—90°，（见照片 1-10）。

照片1-10 值班室场地

场地存在土质切坡，内有砖混结构建筑物，场地平整，场地西侧存在 2-3m 切坡，切坡稳定，不存在不稳定地质体。

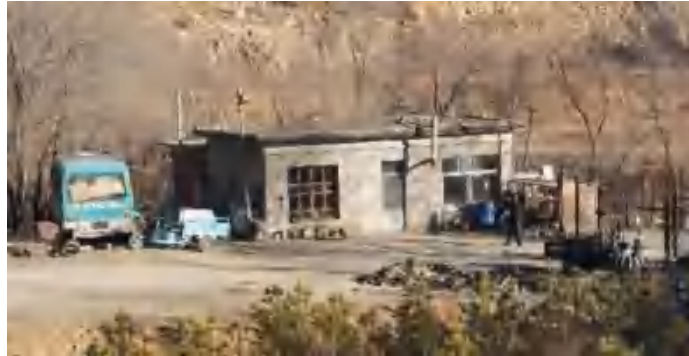
场地位于办公生活区南东侧，总占地面积  $90\text{m}^2$ ，为砖混结构建筑物，建筑物高  $2.5\text{m}$ （见照片 1-11）。

照片 1-11 门卫室

场地建设破坏了原有地形地貌，与周围地形地貌景观不协调，破坏了原有地形地貌。

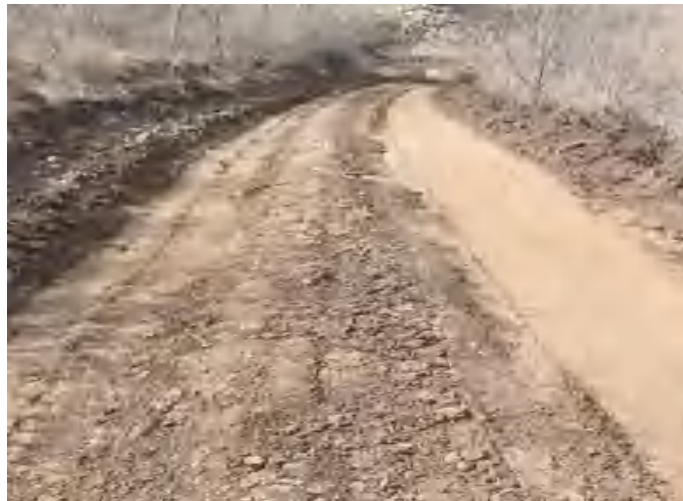
矿区道路连接各个场地单元，占地面积  $10322\text{m}^2$ ，长约  $3441\text{m}$ ，宽约  $3\text{m}$ ，矿区道路存在切坡，切坡高度  $0.5\text{m}$ — $2\text{m}$ ，坡度  $60$ — $90^\circ$ （见照片 1-12）。

照片 1-12 矿区道路

部分道路的建设进行了削高填低，破坏了原有地形地貌，与周围地形地貌景观不协调，破坏了原有地形地貌。

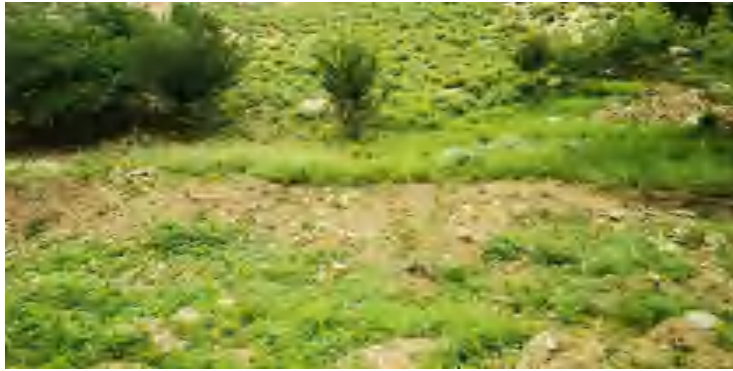
照片1-13 探坑场地（西部）

根据矿山实际情况，2025 年矿山治理场地较多，其中已完成治理的探坑废石堆与探坑场地两处场地，植被恢复效果未达预期，整体恢复质量较差，后期仍需补植并加强管护。本年度计划对不继续利用

经前文分析，上期方案已过适用期，矿山应重新编制《矿区生态修复方案》，将本年度拟修复治理工程纳入新方案治理范围统一规划。本次根据矿山实际情况确定，本年度拟修复解决的矿区生态问题为对前期治理单元两处场地进行植被补植，对不继续利用的矿区道路进行全面治理，并加强对矿区植被的补植及管护，减少土地裸露。具体包括 2025 年度治理单元探坑废石堆、探坑场地，两处场地平台及边坡存在裸露土地，不利于水土保持，本年度计划对其全面撒播灌木草籽；对通往探坑废石堆及探坑场地的矿区道路进行全面治理，评估范围内全部场地的监测与管护。

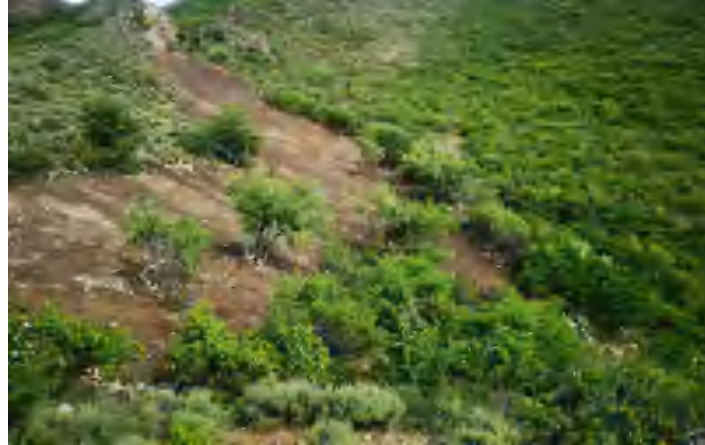
照片1-14 探坑场地（东部）

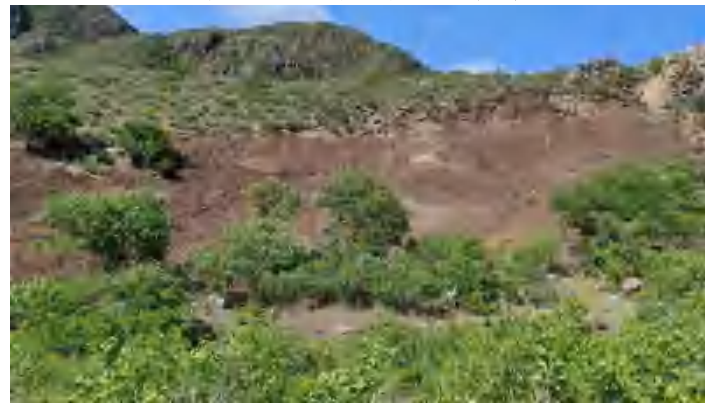
照片1-15 探坑废石堆

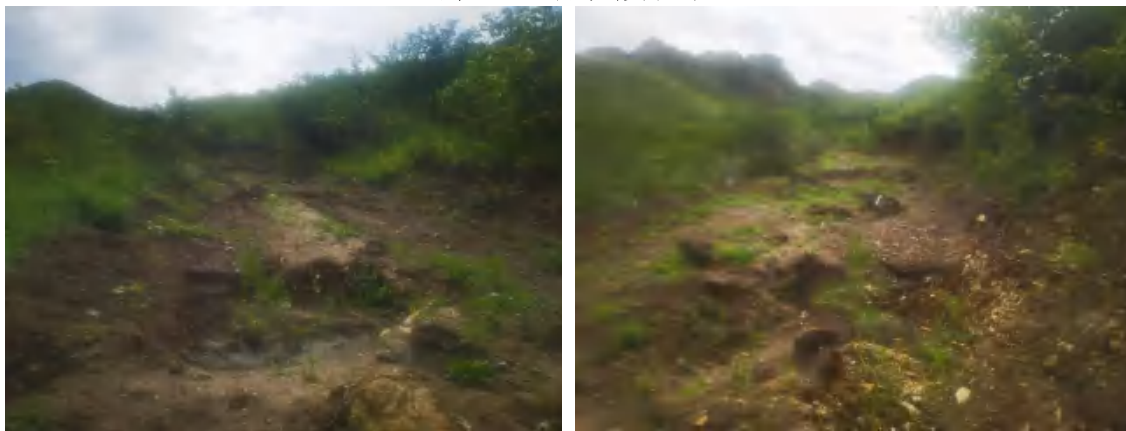
照片1-16 探槽1、探槽2

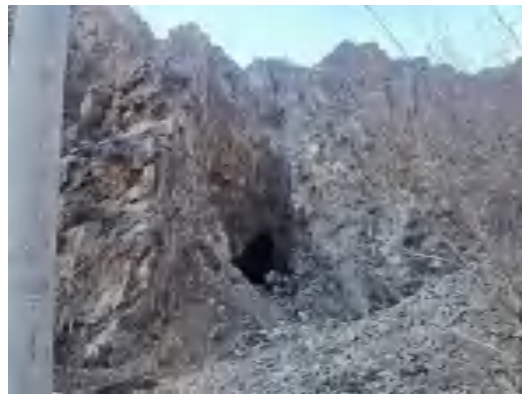
照片1-19 PD2场地

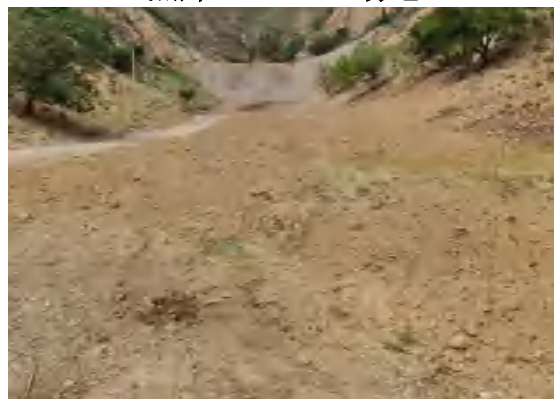
照片1-29 PD3场地

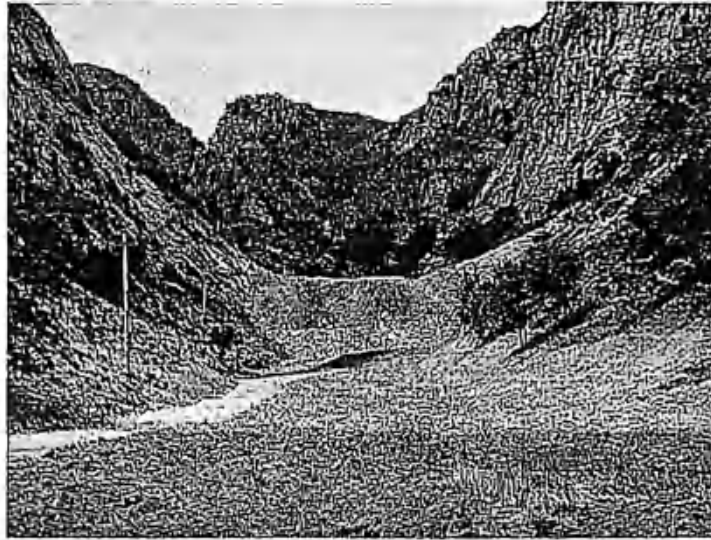
矿山完成降坡整形治理的 PD2 场地废石堆

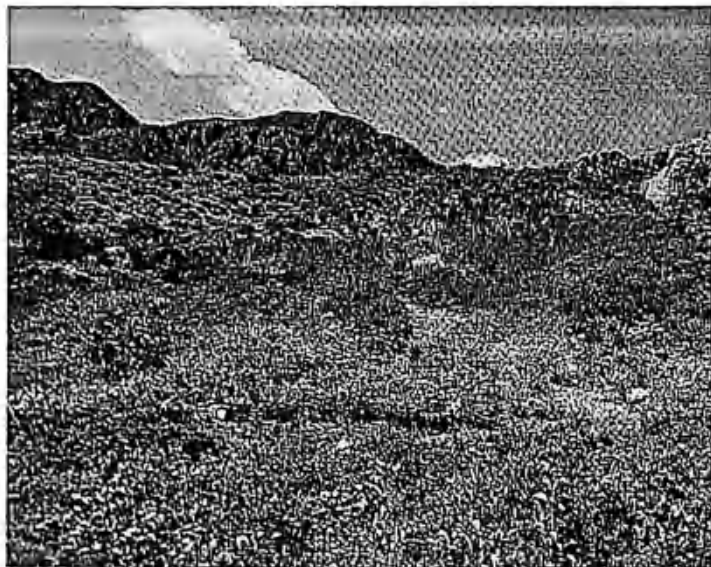
矿山补充 2024 年治理的探坑场地、探坑废石堆

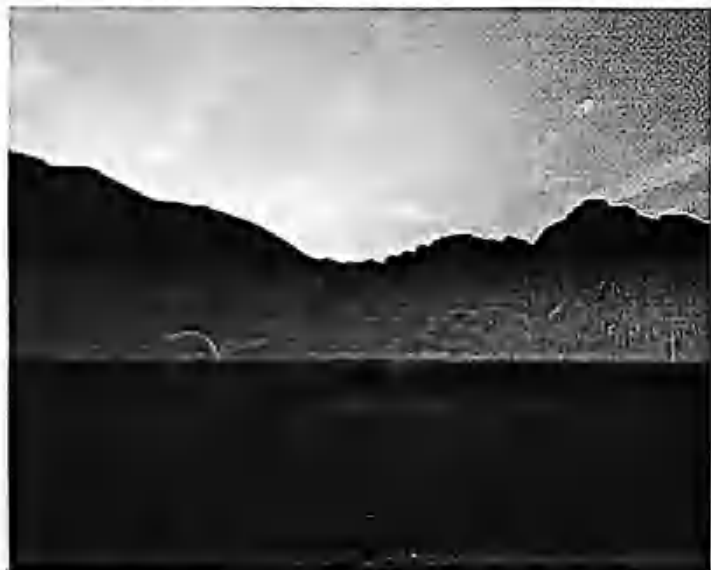
矿山补充 2024 年治理的选矿工业场地
