巴林左旗兴龙山矿业有限公司兴隆山铜矿  
2026 年度矿区生态修复计划书

# 巴林左旗兴龙山矿业有限公司兴隆山铜矿 2026年度矿区生态修复计划书

## 2026 年度矿区生态修复计划书审查意见书

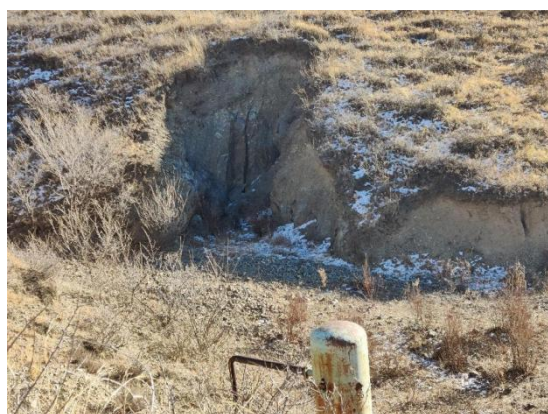
照片 1-1 PD 工业场地

PD 工业场地位于 SJ 工业场地南侧，位于矿区范围外，占地面积 894m<sup>2</sup>，场地内包含有 1 处平硐及建筑物，矿山前期已经对 PD 硐口进行封堵，硐口存在切坡，切坡高度 3m，坡度 50—90°，建筑物为砖混结构建筑物，建筑物高 3m，见照片 1-1、1-2。

平硐为矿山前期探矿工程，现已经封堵，平硐围岩较稳定，现状下，地质灾害不发育。

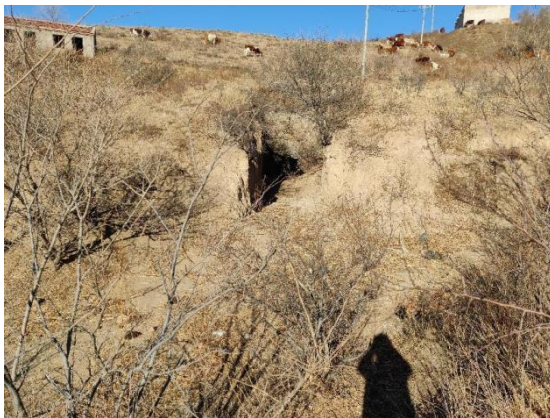
照片 1-3 PD1 场地

PD1 场地位于 SJ 工业场地南西侧，位于采矿许可证外区域，占地面积 973m<sup>2</sup>，场地内包括一处平硐及建筑物，PD 硐口规格为 1.5m × 1.5m，建筑物为砖混结构建筑物，高 3m，平硐口存在切坡，切坡高度 1m，堆放坡度 70°—90°，见照片 1-3、1-4。

平硐为矿山前期探矿工程，现已经封堵，平硐围岩较稳定，现状下，地质灾害不发育。

防治措施：因矿山后期生产需求，PD1 场地内房屋建筑因后期继续利用，本年度对 PD1 场地内平硐进行回填、封堵，然后对场地进

利用废石对 PD 进行回填，回填深度 10m，回填方量为 23m<sup>3</sup>；

对硐口进行混凝土封堵，封堵厚度 1m，封堵工程量为 3m<sup>3</sup>；

对场地进行覆土，覆土厚度为 0.3m，覆土量为 292m<sup>3</sup>。

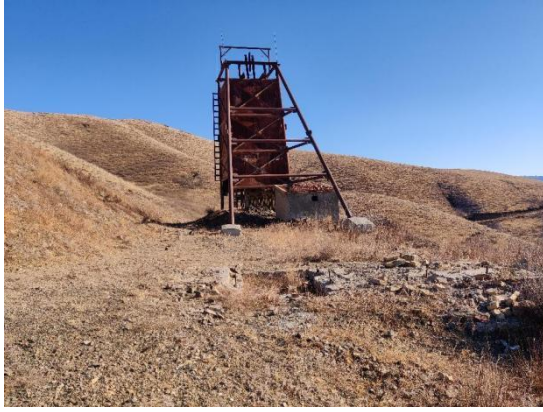
照片 1-5 SJ 工业场地

SJ 工业场地位于矿区外北西部，占地面积 1949m<sup>2</sup>，场地内包含一处竖井、平硐及建筑物，竖井井口断面规格 2.2×2.6m，井深 53m，PD 硐口规格 1.5m×1.5m，建筑物为砖混结构建筑物，高 2m，场地存在切坡，切坡高约 1.5m，坡度 20—30°，切坡前期已进行治理，见照片 1-5、1-6。

竖井为采矿设施，井下设有支撑工程，地表仅在北侧形成较小边坡，现状下，未发生崩塌等地质灾害。

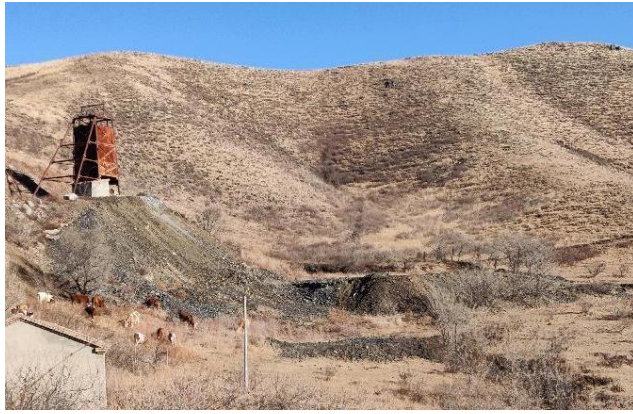
照片 1-7 SJ 废石场

SJ 废石场位于 SJ 工业场地南侧，占地面积 1836m<sup>2</sup>，废石顺坡堆放，堆放坡度 25—35°，最大堆放高度 8m，堆放废石约 3480m<sup>3</sup>，见照片 1-7。

SJ 废石场堆放废石为直接顺坡堆放，边坡角为自然形成，现状下未发生滑坡等地质灾害。

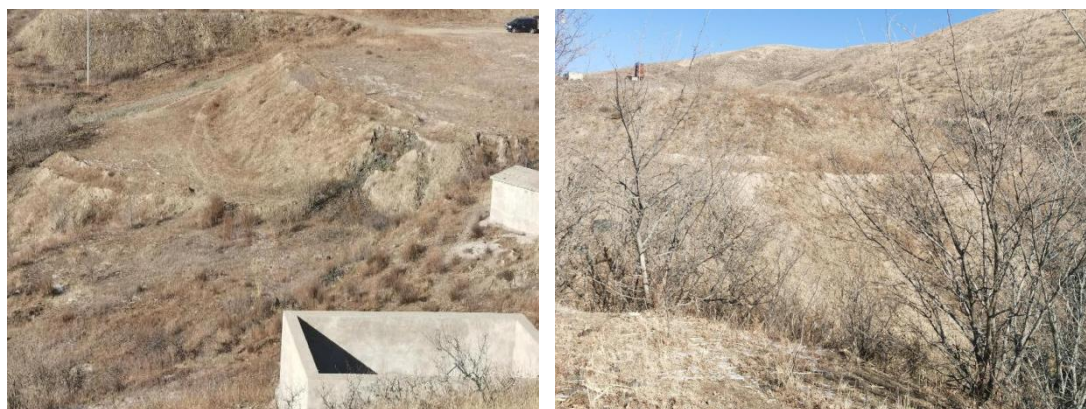
照片 1-8 PD 废石场

PD 废石场位于办公生活区 1 南侧，占地面积 4018m<sup>2</sup>，废石顺坡堆放，堆放坡度 25—35°，最大堆放高度 5m，堆放废石约 5870m<sup>3</sup>，矿山前期已对废石场分台阶进行治理，植被生长较好，但局部存在冲蚀沟，见照片 1-8。

PD 废石场堆放废石为直接顺坡堆放，边坡角为自然形成，现状

防治措施：本年度对场地内废石进行清运，然后对场地进行覆土、恢复植被。

清运：对场地内废石进行清运，清运方量为 3480m<sup>3</sup>。

对场地进行覆土，覆土厚度为 0.3m，覆土量为 270m<sup>3</sup>。

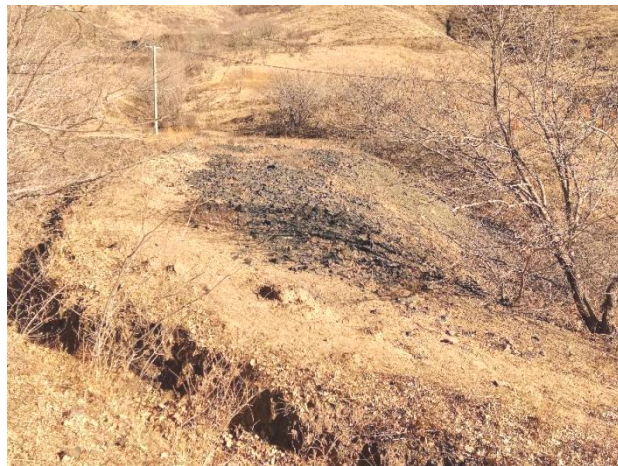
照片 1-9 PD1 废石堆

PD1 废石堆位于 PD1 场地南侧，占地面积 620m<sup>2</sup>，场地内堆放有少量废石，废石顺坡堆放，堆放坡度 25—35°，最大堆放高度 3m，根据三角网法计算废石约 820m<sup>3</sup>，见照片 1-9。

PD1 废石堆堆放废石为直接顺坡堆放，边坡角为自然形成，现状下未发生滑坡等地质灾害。

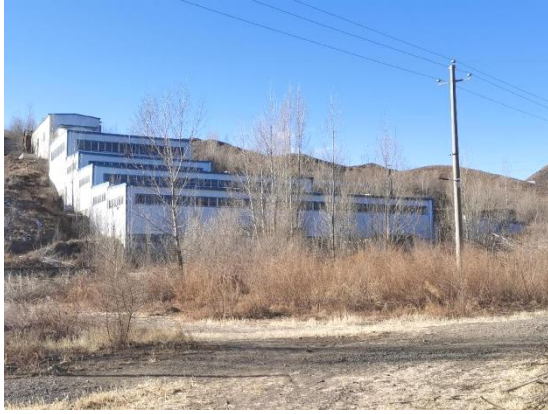
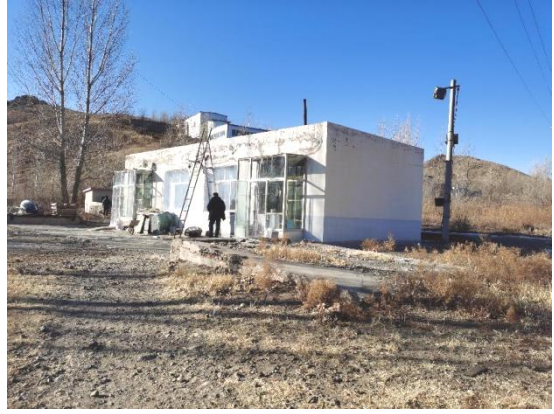
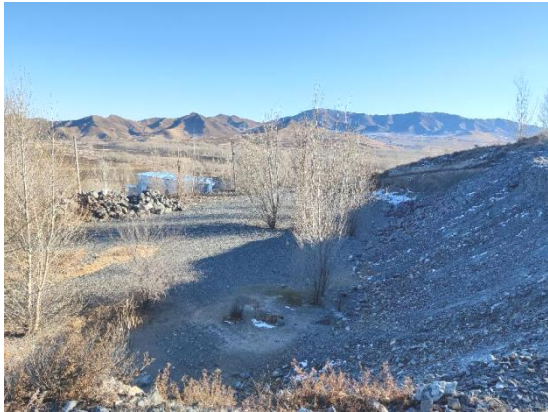
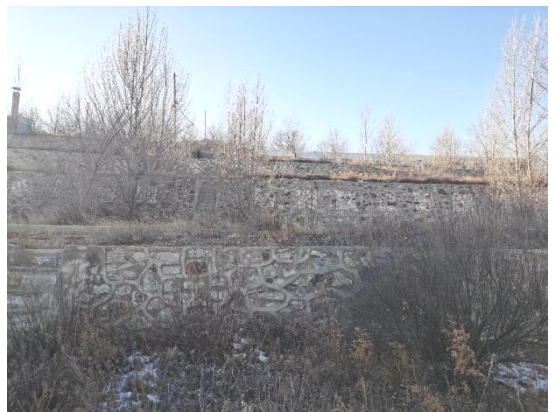
照片 1-10 选矿工业场地

选矿工业场地位于矿区外南东部，距离矿区 3.5km，占地面积 26962m<sup>2</sup>，场地内包含选矿厂房、高位水池、倒矿平台、门卫室等，建筑物主要为彩钢房结构，场地已进行绿化，场地存在切坡，切坡高度 1—4m，坡度 50—90°，见照片 1-10、1-11。

选厂为顺坡建设而成，边坡高度较小，现状下未发生地质灾害。

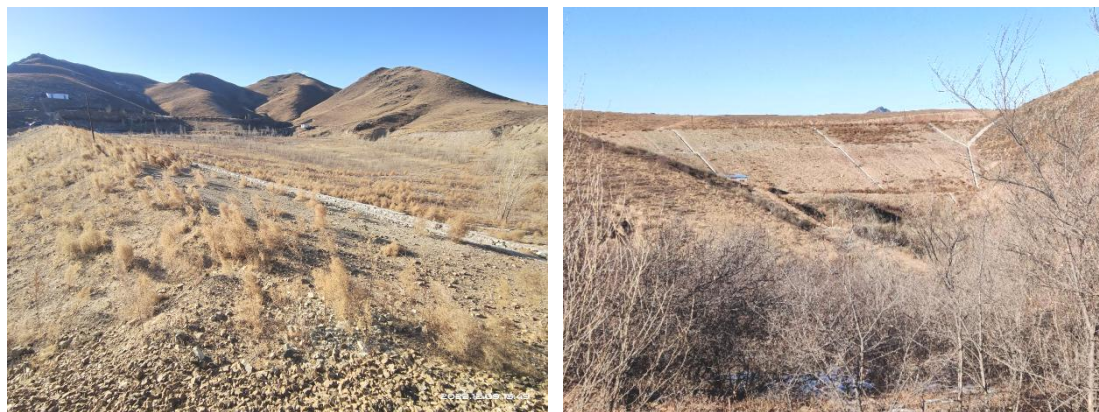
照片 1-12 尾矿库

尾矿库位于选矿工业场地北侧，占地面积 52113m<sup>2</sup>，场地内包含有尾矿库、截水沟等，尾矿库为傍山型尾矿库，尾矿库坝体最大高度 24m，边坡最大高度 10m，坡度 15—30°，尾矿库已进行防渗处理，矿山前期已对尾矿库部分区域进行恢复植被治理，见照片 1-12。

尾矿库现状下未发生地质灾害。

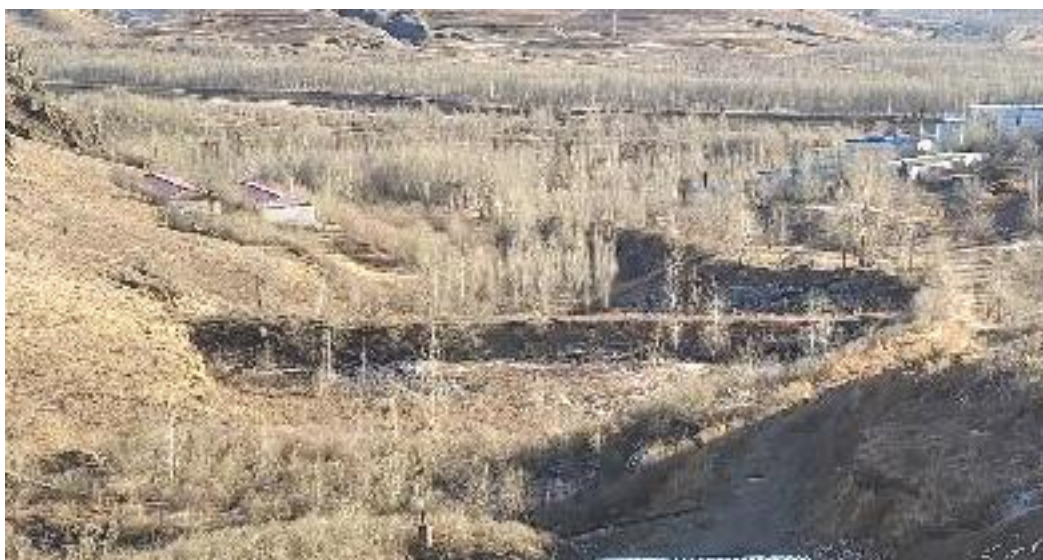
照片 1-13 尾矿库子库

尾矿库子库位于尾矿库南侧，占地面积 5354m<sup>2</sup>，尾矿库子库坝体最大高度 6m，边坡高度 1—3m，坡度 25—50°，主要用于尾矿库泄露存储尾矿使用，见照片 1-13。

尾矿库子库现状下未发生地质灾害。

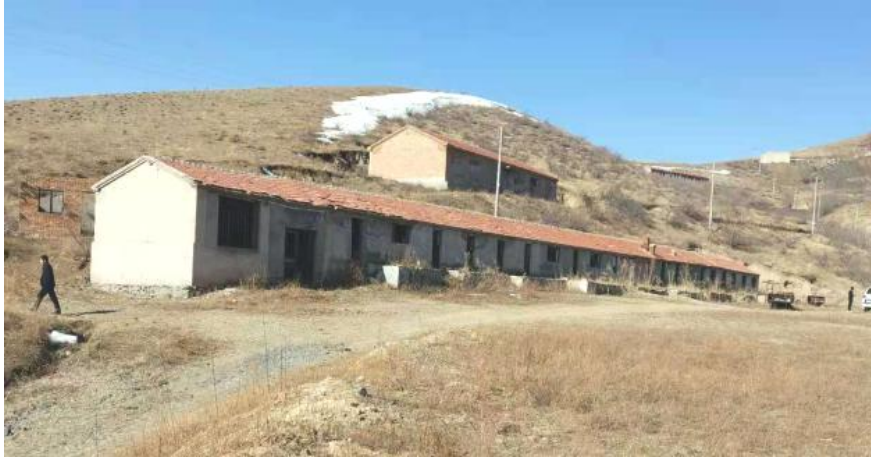
照片 1-14 办公生活区 1

办公生活区 1 位于 SJ 工业场地南西侧，占地面积 1131m<sup>2</sup>，为砖混结构建筑物，建筑物高 3m，场地存在切坡，切坡高 2—3m，坡度 30—90°。见照片 1-14。

办公生活区为就地整平后建设而成，存在高约 2-3m，现状下未发生地质灾害。

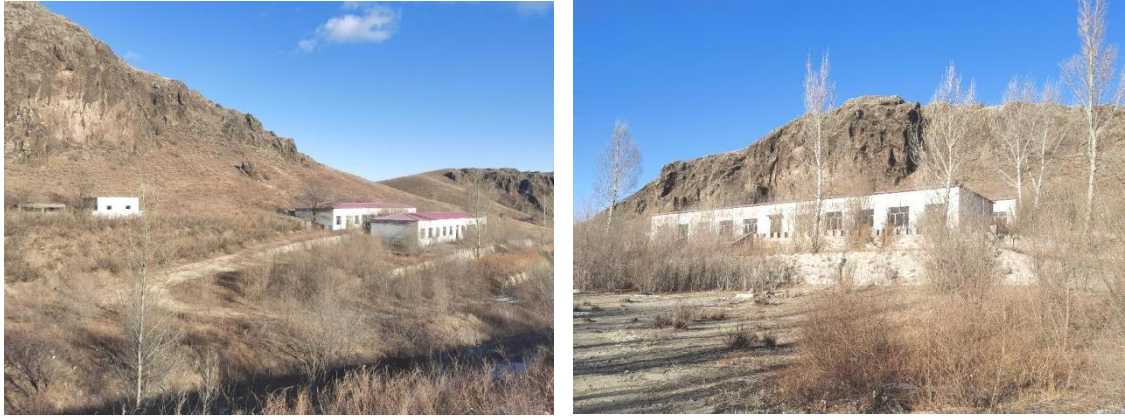
照片 1-15 办公生活区 2

办公生活区 2 位于选矿工业场地东侧，占地面积 6869m<sup>2</sup>，为砖混结构建筑物，建筑物高 3m，场地存在切坡，切坡高 1—3m，坡度 35—90°，矿山前期已对场地进行绿化。见照片 1-15。

办公生活区为就地整平后建设而成，存在高约 1-3m，现状下未发生地质灾害。

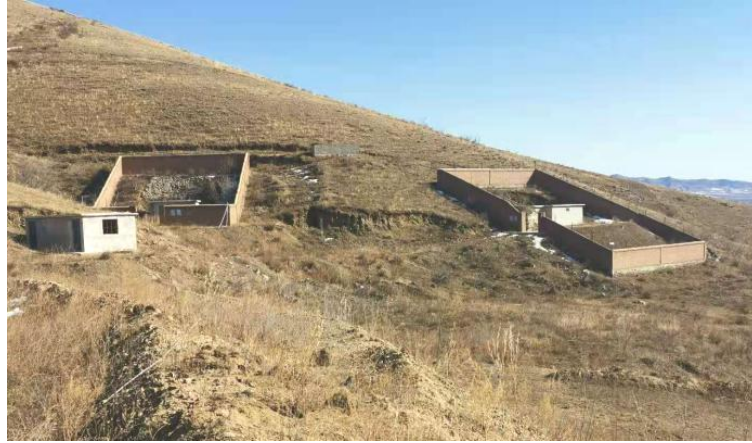
照片 1-16 炸药库和雷管库

雷管库和炸药库位于办公生活区 1 南东侧，占地面积 2752m<sup>2</sup>，为砖混结构建筑物，建筑物面积 97m<sup>2</sup>，高约 2m，围墙为砖混结构，长 140m，宽 0.24m，高 2m，场地存在切坡，切坡高度 1—2m，坡度 60—90°。见照片 1-16。

炸药库、雷管库为顺坡建设而成，边坡高度较小，坡面角度较缓，不存在挖方工程，现状下未发生地质灾害。

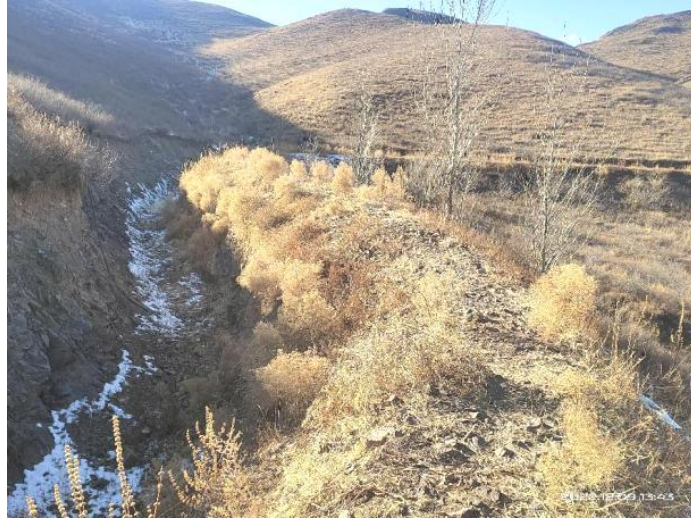
照片 1-17 截水沟

矿山共存在 4 处截水沟，总占地面积 5069m<sup>2</sup>，截水沟平均深度 1m。见照片 1-17。

截水沟开挖地表形成凹坑，产出废石土形成堆积地貌，现状条件下探槽地质灾害不发育。

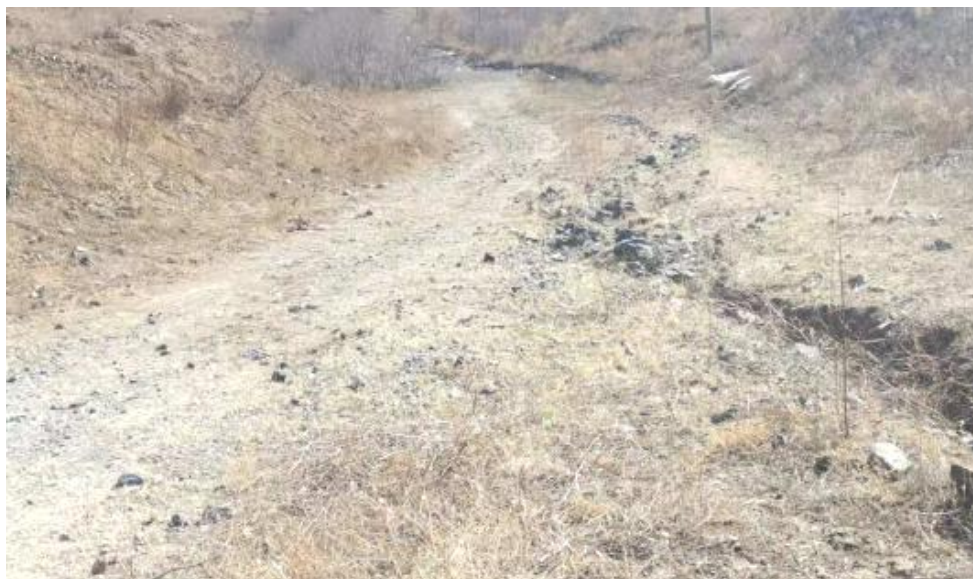
照片 1-18 矿区道路

矿区道路连接各个单元，占地面积 9260m<sup>2</sup>，长约 3087m，宽约 3m，矿区道路存在切坡，切坡高度 0.5m—2m，坡度 60—90°。见照片 1-18。

局部道路存在小规模切坡，边坡稳定，现状下未发生地质灾害。

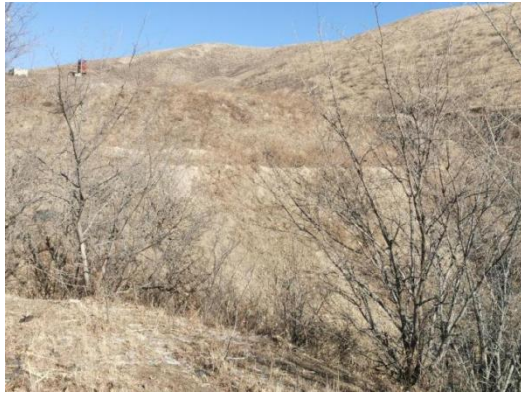
照片1-24 PD废石场治理效果

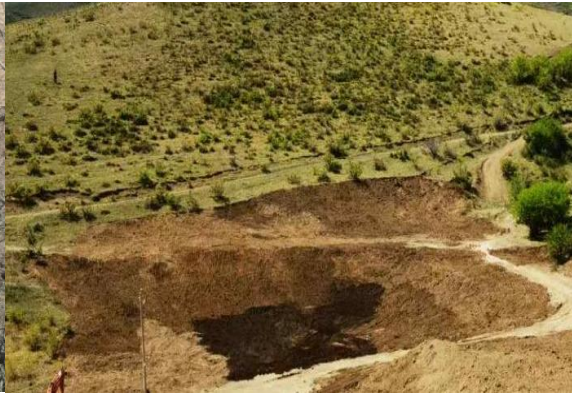
照片1-25 探坑1及废石堆治理效果

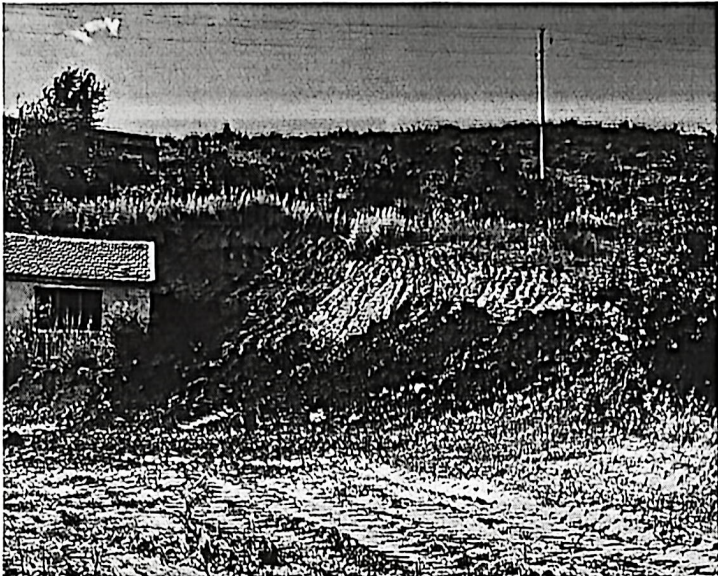
矿山完成治理的办公生活区 1 北侧切坡

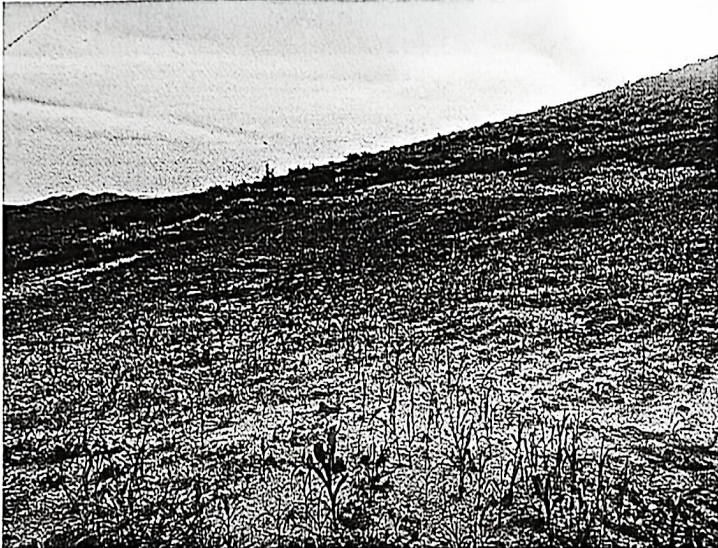
矿山完成治理的探坑 1

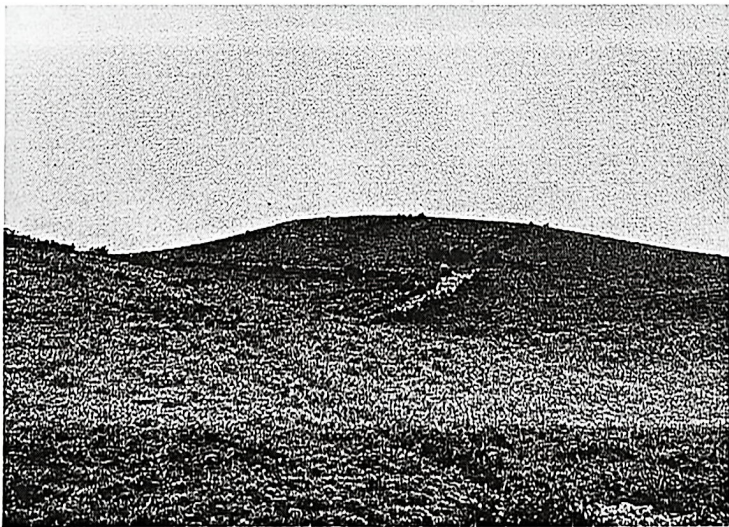
矿山完成治理的探槽
