小北沟铅锌矿

2026 年度矿区生态修复计划书

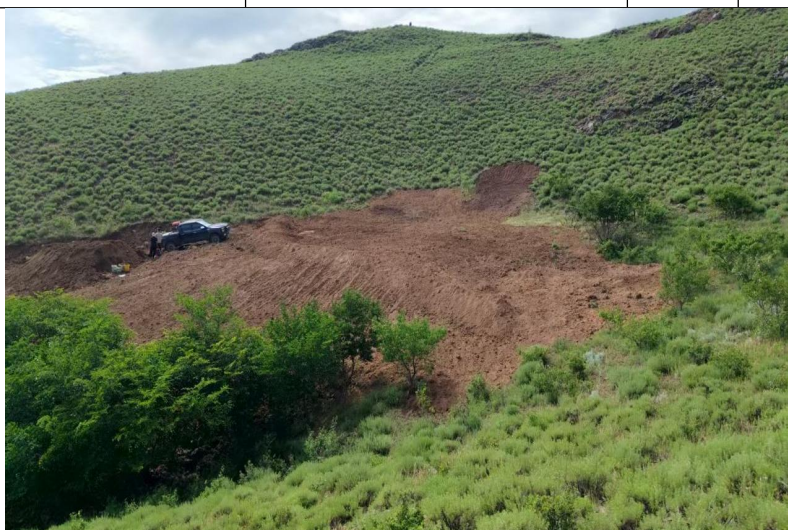
照片1-1 探坑

经本次现场调查，现状矿山未进行基建、采矿活动，上期方案设计拟建场地均未进行建设。停产期间，根据年度治理计划逐步对矿区内不利用场地进行治理，现状已完成对探坑、钻机平台（ZJ1和ZJ2）、探槽（TC1~TC5）场地的全部治理，已完成治理的场地由于完成植被种植的时间尚短未恢复植被，局部见草植生长，减少区域生态景观斑块，使生态景观有所改善，生态功能逐步恢复。

由于上年度矿山未进行生产，无新增损毁土地资源，地形地貌景观基本维持原状，前期复垦区域经管护后植被生长效果较好。

2025年矿山根据实据实际情况，对2024年治理期的全部场地，包括探坑、钻机平台（ZJ1和ZJ2）、探槽（TC1~TC5）、矿区道路各场地进行全面植被补植和管护，并通过现场验收核查。

年份	治理单元	面积 (m ²)	主要工程措施	工程量	完成情况
2023. 1- 2023. 12	探坑	425	回填 (m ³)	193	2024 年全面完成, 并于 2024 年通过现场验收核查, 治理后场地情况见照片 1-1 至 1-3。
			覆土 (m ³)	127	
			场地整平 (m ³)	127	
			撒播种草 (m ²)	425	
	废弃道路	1306	场地翻耕 (m ²)	1400	
			土方整平 (m ³)	420	
			栽植杏树 (株)	188	
			撒播种草 (m ²)	1306	
	探槽 (TC1 至 TC5)	562	回填 (m ³)	1124	
			覆土 (m ³)	167	
			场地整平 (m ³)	167	
			撒播种草 (m ²)	562	
	钻机平台 (ZJ1 和 ZJ2)	100	回填 (m ³)	55	
			覆土 (m ³)	30	
			场地整平 (m ³)	30	
			撒播种草 (m ²)	100	
	评估区	土地复垦及植被监测管护 (年)		1	全部完成
2024. 1- 2024. 12	新建场地	3022	表土剥离 (m ³)	3022	未基建
2024. 1- 2024. 12	评估区	土地复垦及植被监测管护 (年)		1	全部完成
2025. 1- 2025. 12	评估区	土地复垦及植被监测管护 (年)		1	全部完成
