**内蒙古自治区赤峰源隆矿业有限公司  
巴林左旗阿贵浑德伦矿区铅锌矿 2026 年度  
矿区生态修复计划书**

**赤峰源隆矿业有限公司**

**2026年3月**

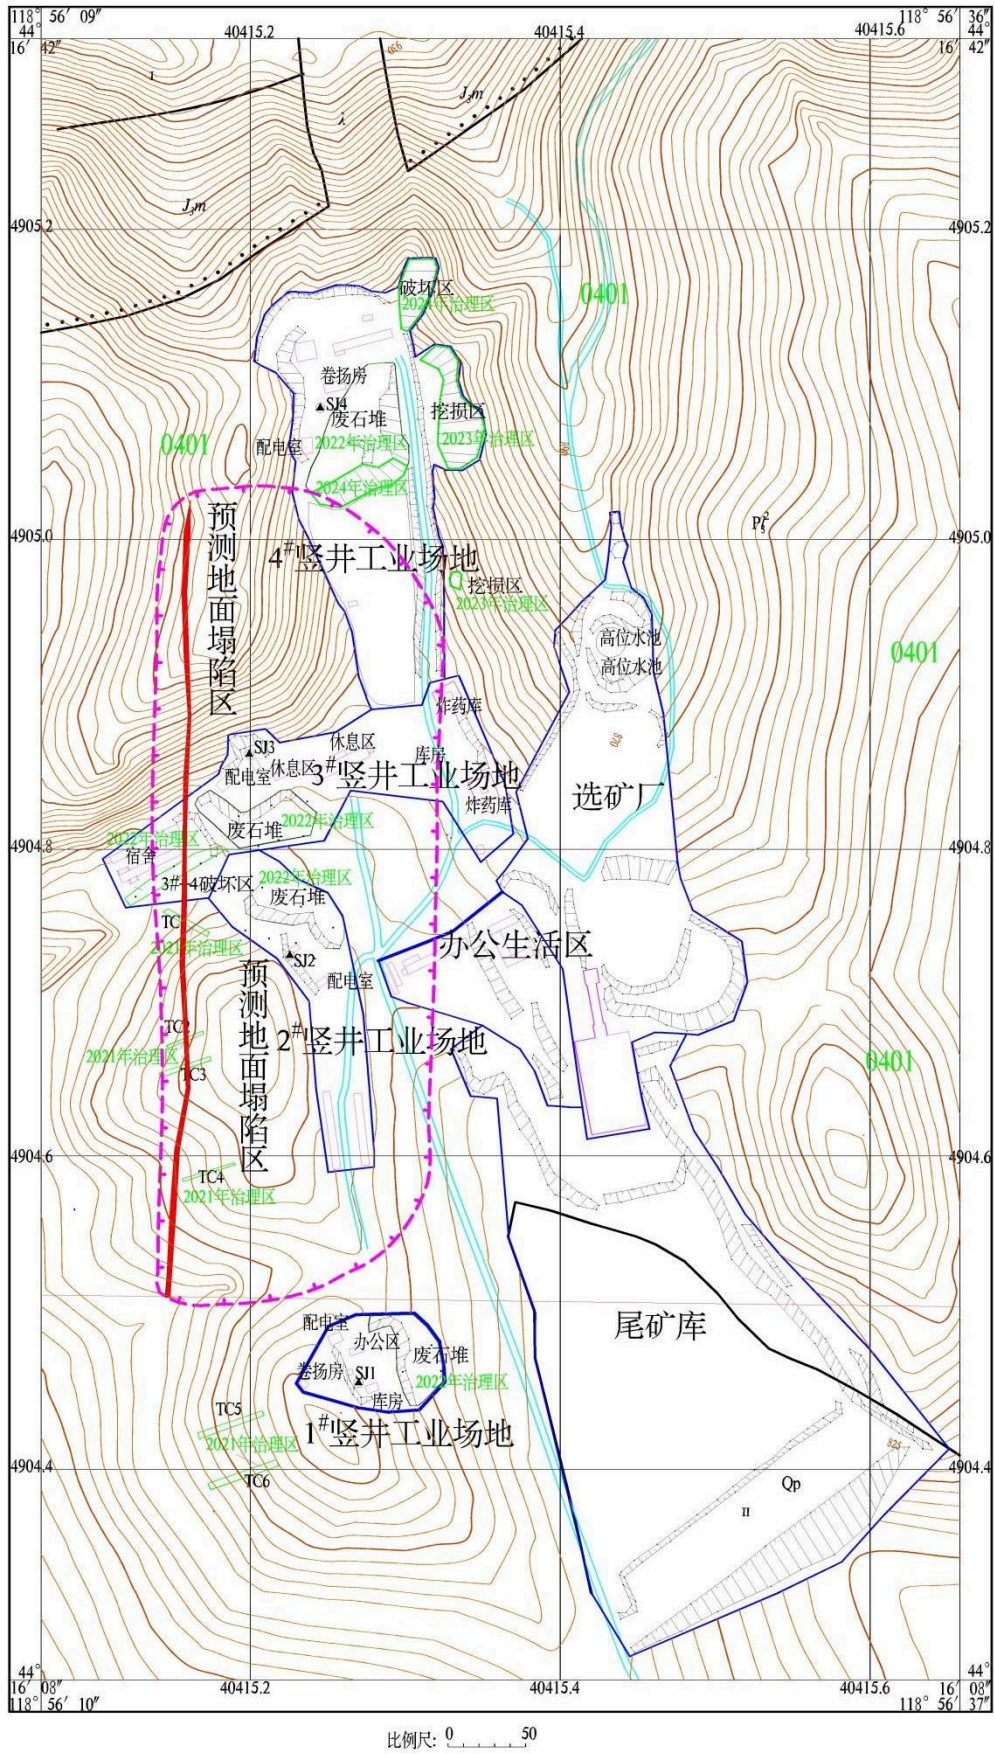
图 2-1 前期治理区布局图

根据现场调查及实际情况，前期植被管护较差，须进行植被管护。

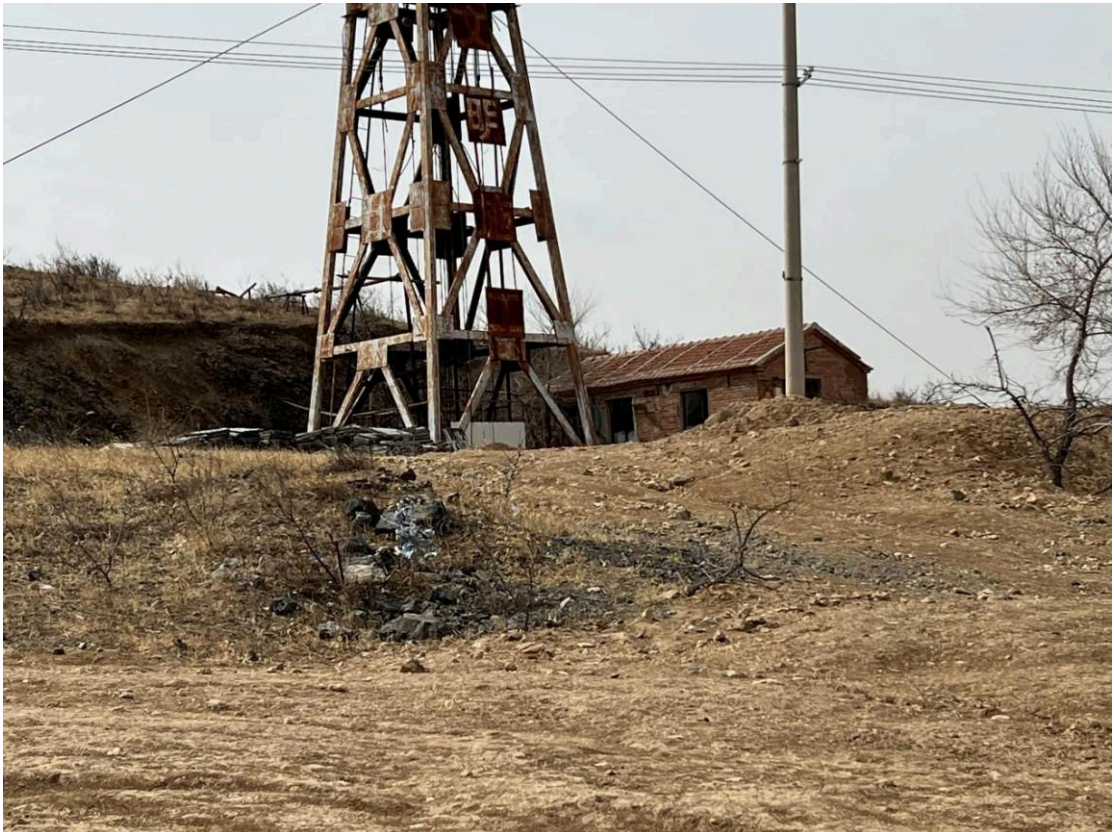
照片 4-1 1#竖井工业场地

经现场调查，1#竖井工业场地位于矿区南部，总占地面积 4668m<sup>2</sup>，场地内分布有 1#竖井、卷扬房、配电室、办公区及废石堆等，为矿区生产生活场所，场地内建筑物高 2-8m（见照片 4-1）。竖井工业场地现状条件下崩塌、滑坡、地面塌陷等地质灾害不发育。

矿山在场地上修建与原地貌不相协调的人工建筑及废石堆，废石堆占地面积 1723m<sup>2</sup>，废石沿山体顺坡堆放，堆积高度 3-5m，坡角 5-15°。该废石堆矿山已对其进行整平、覆土、恢复植被，恢复植被效果较好。后期由于管护不当，坡面经雨水冲刷，形成冲沟，植被恢复一般。场地的建设改变了原生地貌景观，造成自然地貌景观的不和谐，破坏了原有地形地貌。

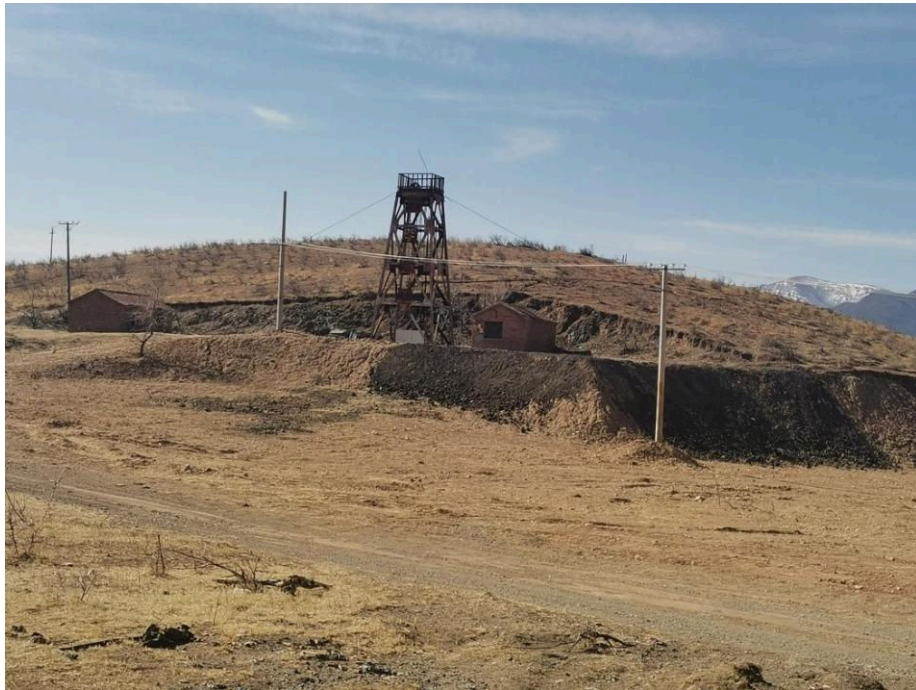
照片 4-2 2#竖井工业场地

经现场调查，2#竖井工业场地位于矿区中部，总占地面积 8895m<sup>2</sup>，场地内分布有竖井、卷扬房、配电室、办公区及废石堆等，为矿区生产生活场所，场地内建筑物高 2-7m（见照片 4-2）。竖井工业场地现状条件下崩塌、滑坡、地面塌陷等地质灾害不发育。

矿山在场地上修建与原地貌不相协调的人工建筑及废石堆，废石堆占地面积3106m<sup>2</sup>，废石沿山体顺坡堆放，堆积高度3-6m，坡角5-25°。该废石堆矿山已对其进行整平、覆土、恢复植被，恢复植被效果较好。

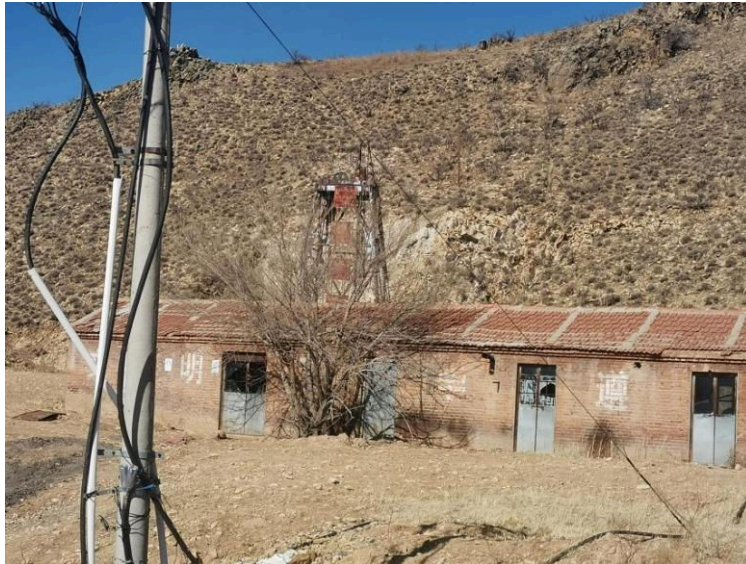
照片 4-3 3#竖井工业场地

经现场调查，3#竖井工业场地位于矿区中部，总占地面积16578m<sup>2</sup>，场地内分布有竖井、卷扬房、配电室、休息区、库房、炸药库、办公区、3#-4破坏区及废石堆等，为矿区生产生活场所，场地内建筑物高2-7m（见照片4-3）。竖井工业场地现状条件下崩塌、滑坡、地面塌陷等地质灾害不发育。

矿山在场地上修建与原地貌不相协调的人工建筑及废石堆，废石堆占地面积 $2192\text{m}^2$ ，废石沿山体顺坡堆放，堆积高度 $1\text{--}5\text{m}$ ，坡角 $5\text{--}20^\circ$ 。在场地南西侧存在零散堆放的废石及前期探矿形成的切坡，矿山对废石堆及切坡区域进行整平、覆土、恢复植被，恢复植被效果较好。矿山在场地上修建与原地貌不相协调的人工建筑，形成斑块化景观，降低了当地地形地貌景观的整体和谐度。

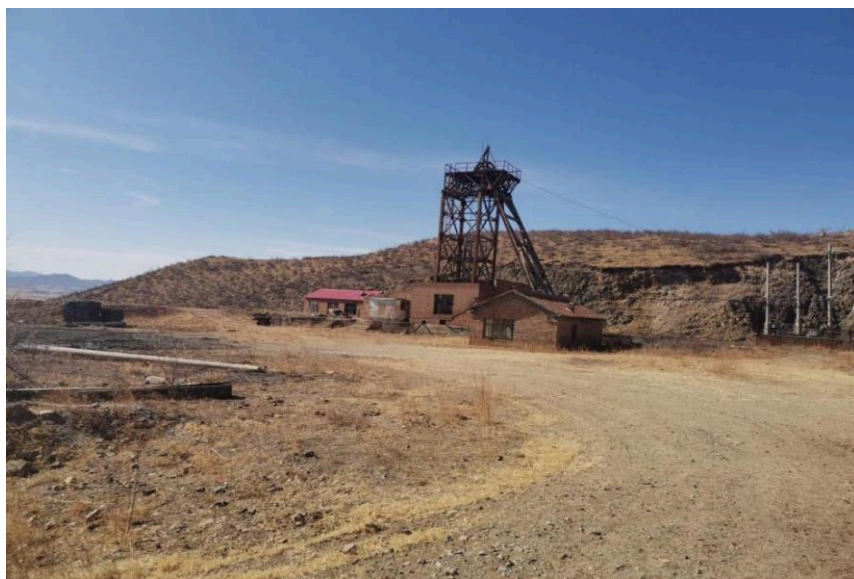
照片 4-4 4#竖井工业场地

经现场调查，4#竖井工业场地位于矿区北部，总占地面积 $24473\text{m}^2$ ，场地内分布有竖井、卷扬房、配电室及办公区、废石场及挖损区等组成，为矿区生产生活场所，场地内建筑物高 $2\text{--}8\text{m}$ （见照片4-4）。在工业场地中东部存在一处挖损区，东高西低，呈长条状，长约 $80\text{m}$ ，宽 $8\text{--}30\text{m}$ ，面积约 $1543\text{m}^2$ 。标高在 $880.14\text{m}\text{--}892.15\text{m}$ ，为矿山生产建设时形成（见照片4-5）。废石场前期进行覆土恢复植被，由于管护不当局部坡面覆土区域被雨水冲刷破坏，竖井工业场地现状条件下崩塌、滑坡、地面塌陷等地质灾害不发育。

矿山在场地上修建与原地貌不相协调的人工建筑及废石堆，废石堆占地面积4035m<sup>2</sup>，废石沿山体顺坡堆放，堆积高度3-19m，坡角25-40°。该废石堆矿山已对其进行整平、覆土、恢复植被，恢复植被效果较好。在工业场地中东部存在一处挖损区，呈长条状，宽8-30m，长约80m，面积约1543m<sup>2</sup>。挖损区东高西低，标高在880.14-892.15m，为矿山生产建设时形成，场地的建设、挖损区形成斑块化景观，降低了当地地形地貌景观的整体和谐度。

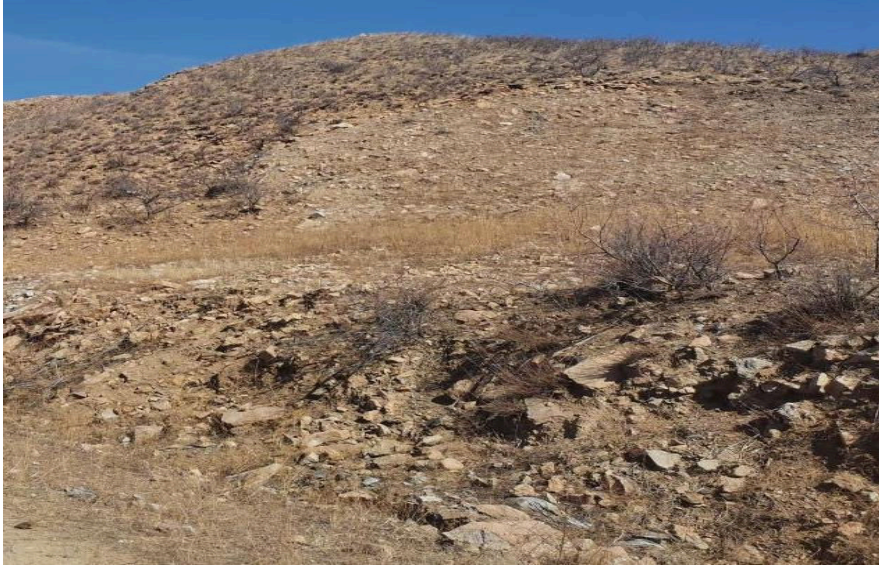
照片 4-5 4#竖井工业场地的挖损区现状

本期将对前期治理工程完善，2023年治理区为4#竖井工业场地挖损区，4#竖井工业场地挖损区面积为1543m<sup>2</sup>，2024年治理的场地为破坏区，破坏区面积762m<sup>2</sup>；合计面积2305m<sup>2</sup>，本期将对这两个场地进行植被维护（不计入本期的预算）。

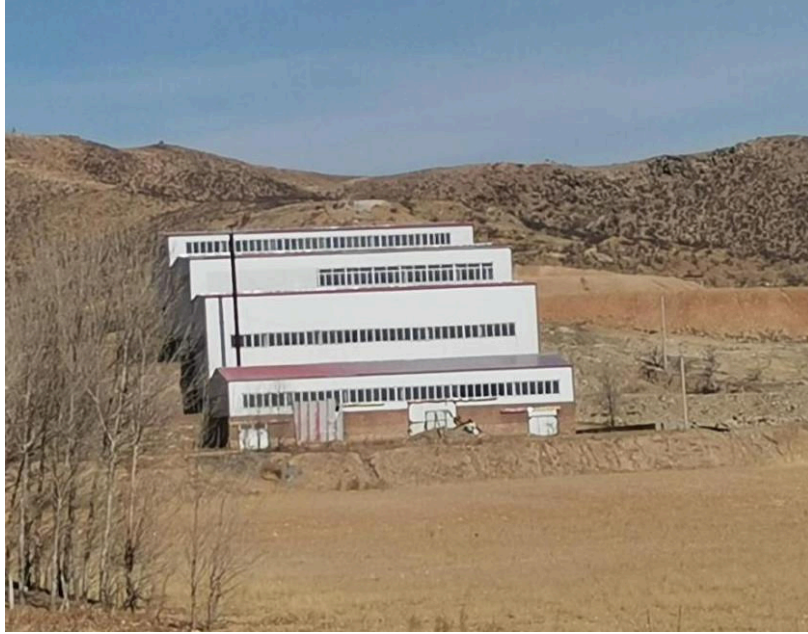
照片 4-6 选矿厂

经现场调查，位于矿区东侧，由成品库，球磨车间、脱水车间、选矿车间、高位水池等组成，建筑物高5-20m，占地面积29047m<sup>2</sup>，为矿山选矿场所(见照片4-6)。选矿厂现状条件下地质灾害不发育。

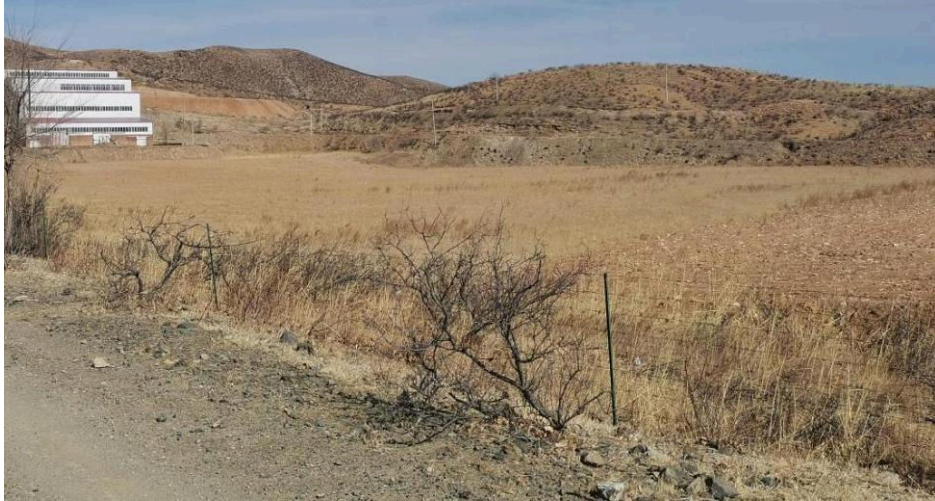
照片 4-7 尾矿库

经现场调查，尾矿库位于矿区南部，属沟谷型尾矿库，包含尾矿库、集水池等，尾矿坝体为碎石，坝高 6-10m，坡度约为  $25^\circ$ ，坝体稳定，尾矿库占地面积  $63697\text{m}^2$ （见照片 4-7）尾矿库现状条件下崩塌、滑坡、地面塌陷等地质灾害不发育。

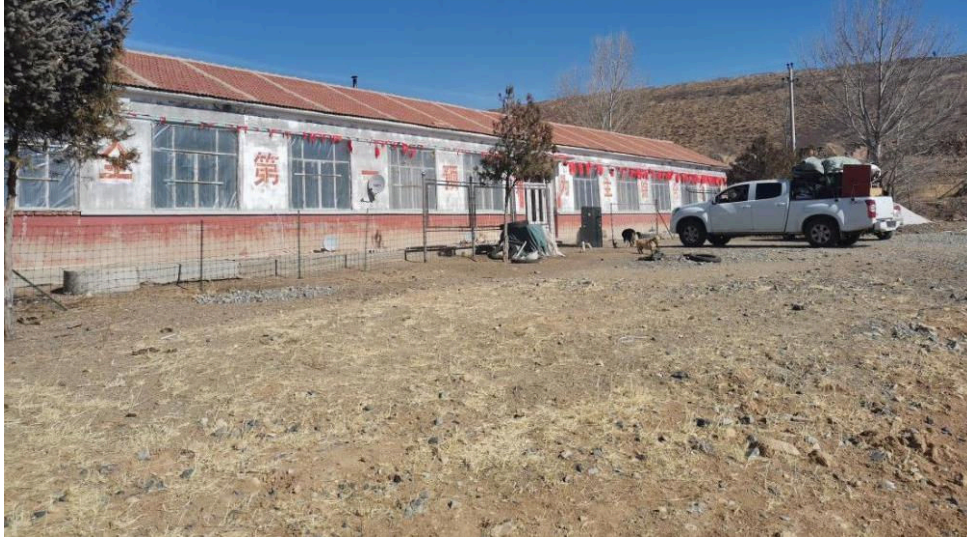
照片 4-8 办公生活区

根据现场调查，办公生活区位于矿区中部，包括办公室、宿舍等，损毁土地面积  $8378\text{m}^2$ ，为砖混结构，建筑物高 2-5m（见照片 4-8）。现状条件下地质灾害不发育。

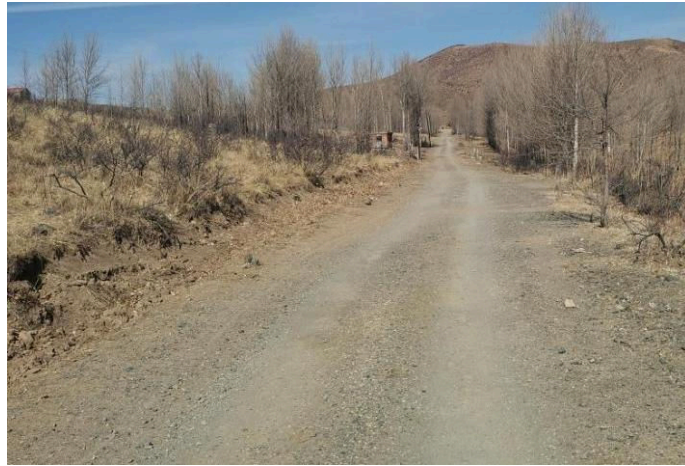
照片 4-10 矿区道路

经现场调查，矿山各场地间修有矿区道路相沟通，为土石路，道路总长度约 1166m，宽度约 4m，损毁土地面积  $4663\text{m}^2$  (见照片 4-10)。矿区道路现状条件下地质灾害不发育。

道路的修建破坏了局部区域原有的地形地貌景观，车辆运输碾压地表，破坏植被，降低了当地地形地貌景观的整体和谐度。
