2026年度赤峰市巴林左旗白音勿拉铜矿 矿区生态修复计划书

赤峰市九星矿业有限公司

二〇二六年二月

编制单位：赤峰吉晟矿业咨询有限公司

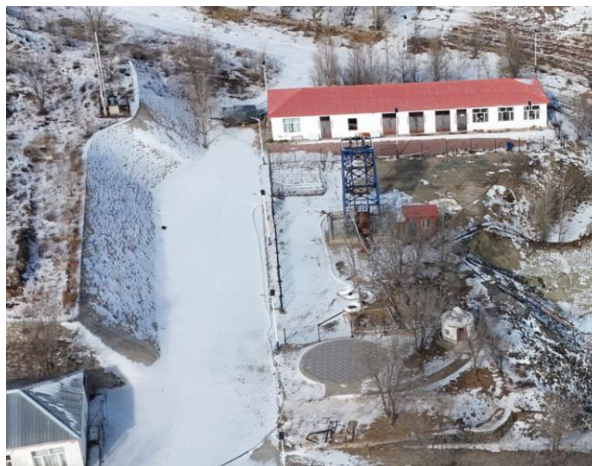
竖井工业场地位于①号矿体中部，面积为 3125m²，内设有卷扬机房、机修间、竖井 SJ 等，竖井井口标高 785m，房屋高度约为 3m，场地已进行硬化治理。竖井 SJ 深 59m（包括 10m 井底水窝），断面 2.4×2.6m，场地与山体形成切坡，切坡高约 4m，坡度约 35°。矿山前期已对边坡进行浆砌石护坡，效果较好。现状条件下地质灾害不发育（见照片 2-1）。

照片 2-1 竖井工业场地

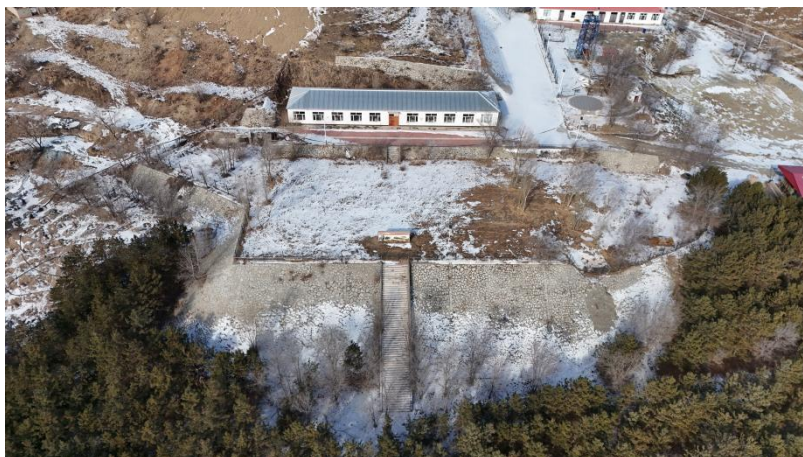
位于竖井工业场地南侧，占地面积 5118m^2 ，包括办公室、车棚等，建筑物高约 3m，建筑面积 812m^2 ，场地内南侧原宿舍及锅炉房已拆除，拆除区域已治理。场地后缘与山体形成切坡，切坡高 1-4m，坡度约 35° ，场地南侧存在堆坡，堆坡高 1-7m，坡度约 40° 。矿山前期已对切坡及堆坡进行了浆砌石护坡，效果较好。现状条件下地质灾害不发育（见照片 2-2）。

照片 2-2 办公生活区及宿舍及锅炉房治理区域

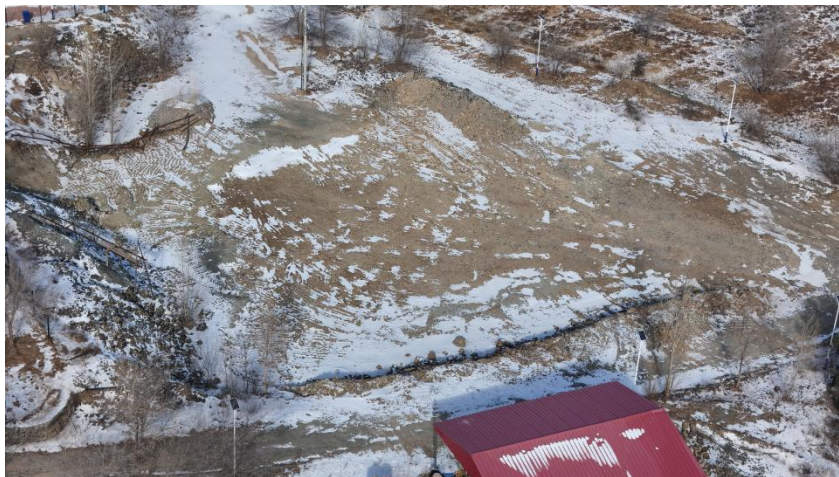
竖井废石场位于竖井 SJ 东侧缓坡处，面积为 3202m²，现状废石已清运。现状条件下地质灾害不发育（见照片 2-3）。

照片 2-3 竖井废石场

对已清运的部分竖井废石场进行覆土种草的治理。

对已清运的部分竖井废石场覆土整平，覆土整平厚度为0.3m，覆土整平672m³。

对覆土整平后的场地种草，种草2240m²。

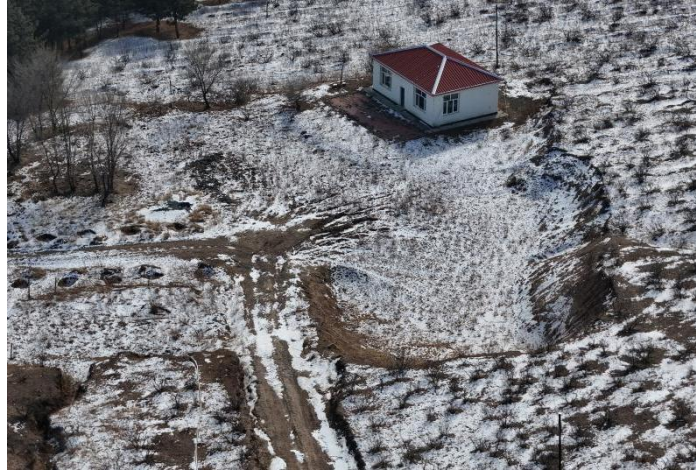
位于矿区中部，占地面积 421m²，包括雷管库、炸药库、围墙、值班室，房屋及围墙高度约 3m，围墙长 104m，砖混结构，建筑物面积 96m²。炸药库、雷管库后缘与山体形成切坡，坡高 1-4m，坡角 50-70°。炸药库前缘存在堆坡，坡高 1-2m，破角约 35°，矿山已对堆坡进行覆土、整平、种草的过渡治理。现状条件下地质灾害不发育（见照片 2-4 至 2-6）。

照片 2-4 值班室及前期治理的边坡

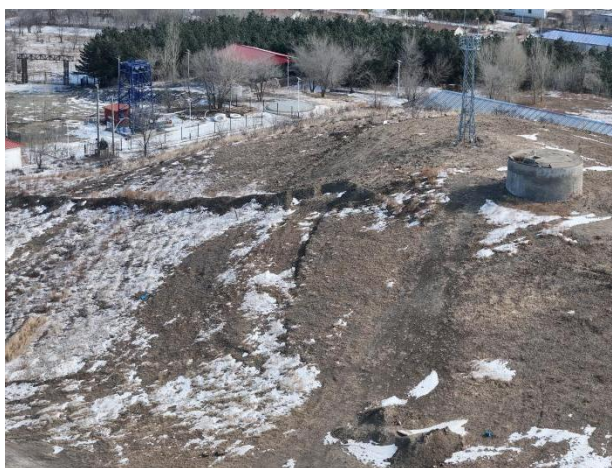
蓄水池位于炸药库北东侧山顶平缓处，北侧有排水管与之相连，排水管上部用土覆盖，形成一条坝体，高约 0.3-1m，底部宽约 4m，坡脚约 35°。蓄水池为混凝土结构，内部深约 2m，高约 3m，直径约 6m，坝体长约 27m，总占地面积 296m²。现状条件下地质灾害不发育（见照片 2-7）。

照片 2-7 蓄水池

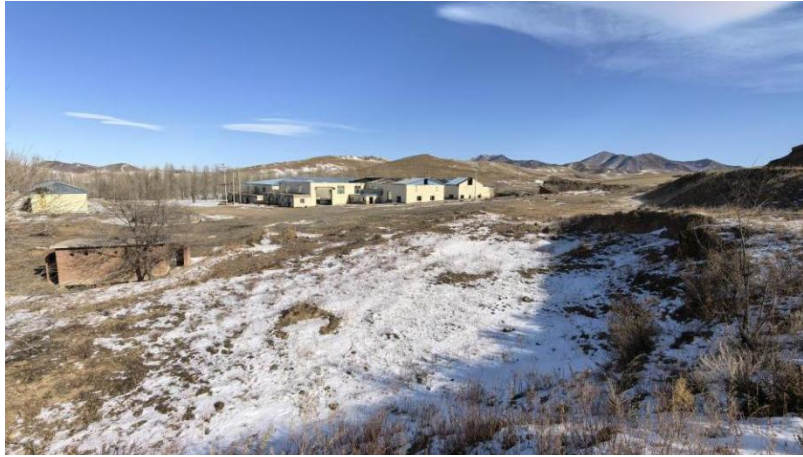
选矿厂位于矿区东北侧约 1.5km 处的缓坡处，建于鞍部，总面积为 16513m²，包括两处高位水池、宿舍、化验室、值班室、食堂、厕所等，为砖瓦平房结构，房屋高度为 3-5m，西侧房屋与山体形成的切坡已进行浆砌石护坡，效果较好。根据向矿业权人调查，选矿厂在前期仅生产了 6 个月，现状已废弃，选矿厂内矿石堆现状已清运，但清运不彻底，遗留有少量建筑垃圾，选矿厂南侧存在切坡，坡高约 6m，矿山前期已进行分台阶治理，坡脚约 50°，效果较好，边坡稳定。现状条件下地质灾害不发育（见照片 2-8、2-9）。

照片 2-8 选矿厂

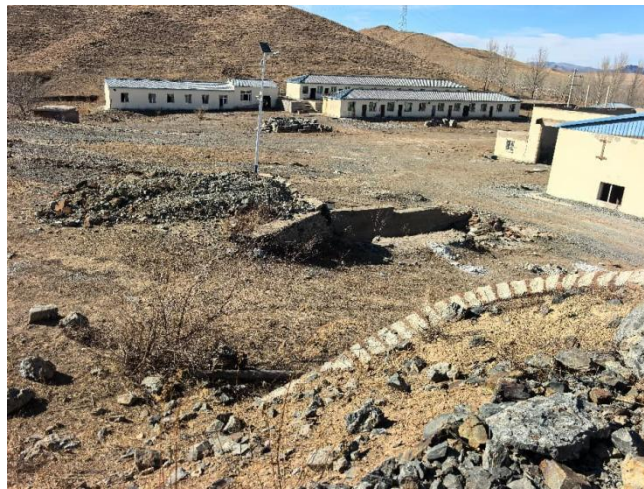
照片 2-9 选矿厂矿石堆放场遗留建筑垃圾

对选矿厂矿石堆场地遗留的建筑垃圾进行清运，对场地进行覆土种草的治理

对遗留的建筑垃圾进行清运，清运75m³。

对已清运的选矿厂矿石堆场地覆土整平，覆土整平厚度为0.3m，覆土整平2003m³。

对覆土整平后的场地种草，种草6677m²。

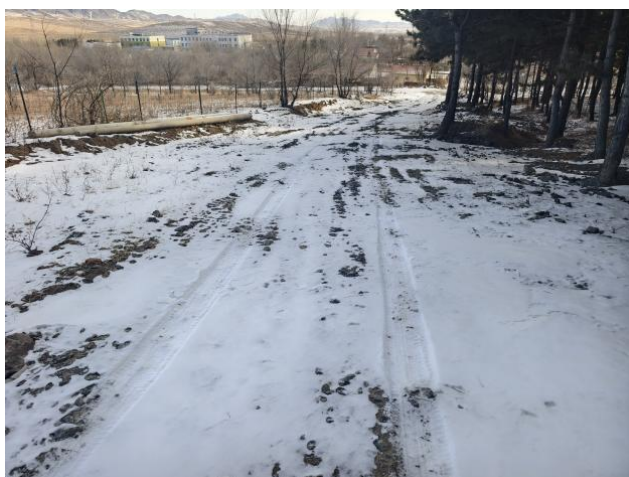
矿区道路连接各功能单元,道路坡度较小,路面宽 3-5m,面积为 2093m^2 。矿山正门处道路西侧存在零散废石,约 15m^3 。矿山于 2024 年在矿区北部新建了部分矿区道路,

路面宽 3-5m, 面积约 1976m², 总面积 4069m²。现状条件下地质灾害不发育(见照片 2-10)。

照片 2-10 矿区道路

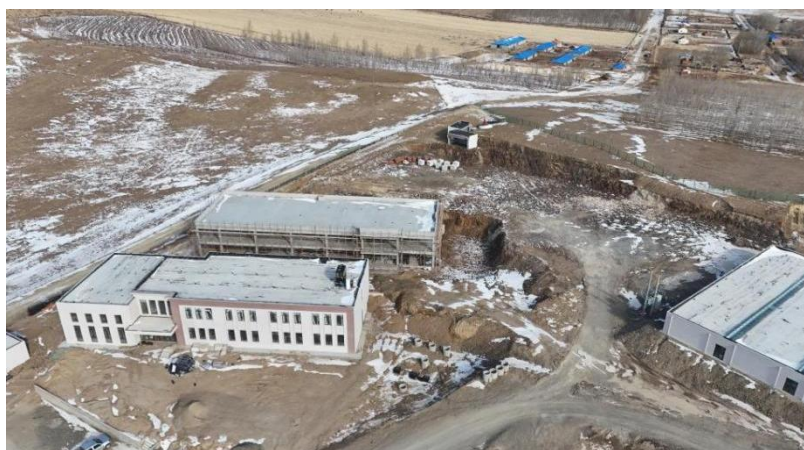
新建办公生活区位于矿区北西侧, 为 2024 年新建设场地, 尚未建设完成, 现状面积为 10253m², 内设有门卫室、办公楼、宿舍楼等。现状条件下地质灾害不发育(见照片 2-1/1)。

照片 2-11 新建办公生活区

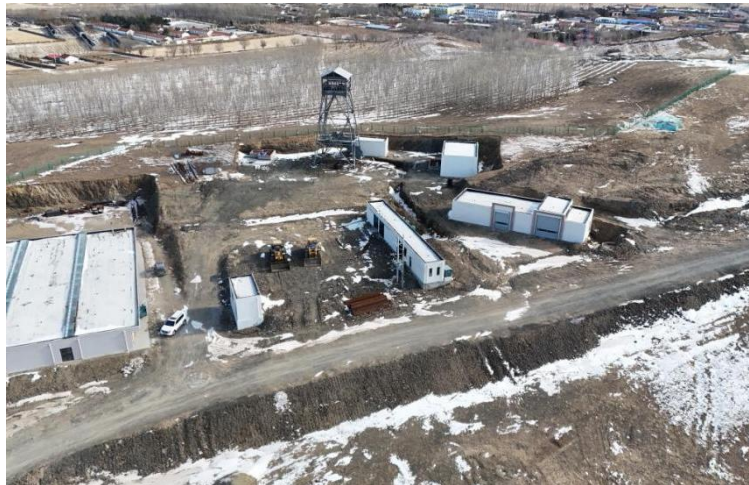
新建风井工业场地位于新建办公生活区南东侧，为 2024 年新建设场地，尚未建设完成，现状面积为 7783m²，内设有风井、班组生活区、配电室、绞车房等，风井直径 4m，现状下掘深度只有 1m。现状条件下地质灾害不发育（见照片 2-12）。

照片 2-12 新建风井工业场地

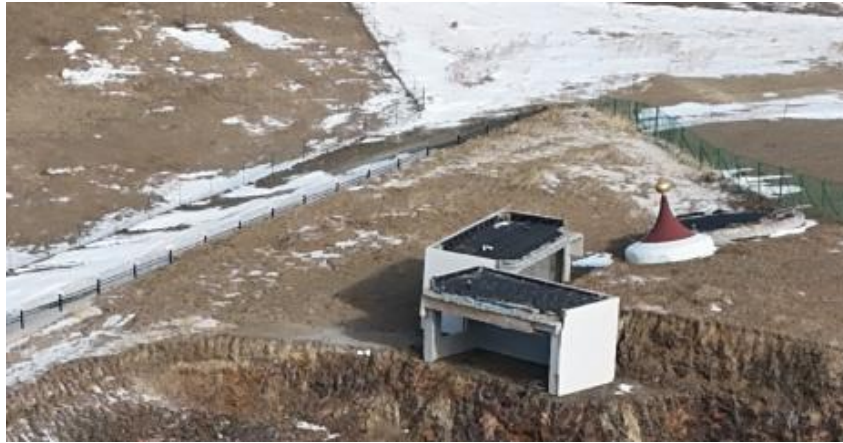
新建招待厅位于新建办公生活区北西侧，为 2024 年新建设场地，尚未建设完成，现状面积为 275m²。现状条件下地质灾害不发育（见照片 2-13）。

照片 2-13 新建招待厅

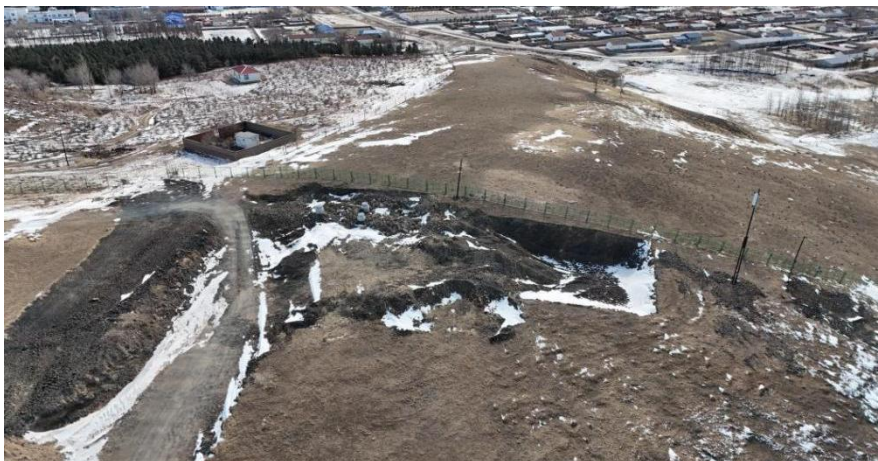
新建 SJ2 工业场地位于新建 FJ 工业场地南西侧，为 2025 年新建设场地，尚未建设完成，现状面积为 1694m²。现状条件下地质灾害不发育（见照片 2-14）。

照片 2-14 新建 SJ2 工业场地

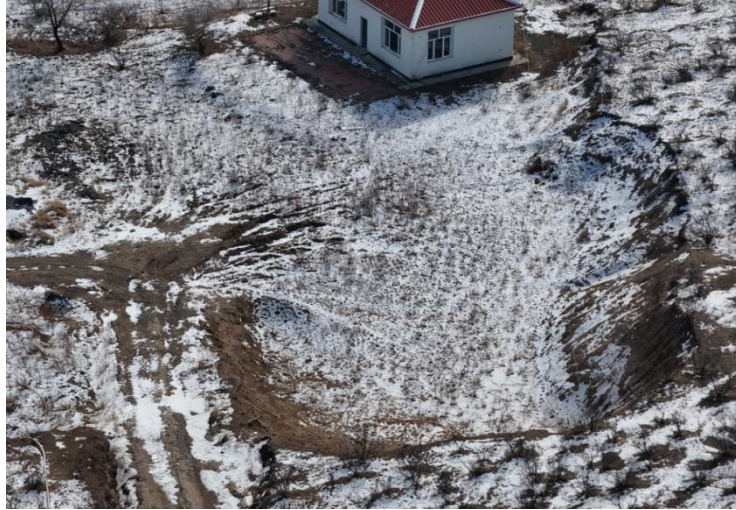
照片2-1 生活区空地及边坡治理效果

根据现场调查，矿山已根据《2025年度治理计划书》实施治理工程，通过对矿山环境进行治理，矿区生态环境有显著改善，但部分治理区域由于气候、灌溉等原因存在植被枯死现象。

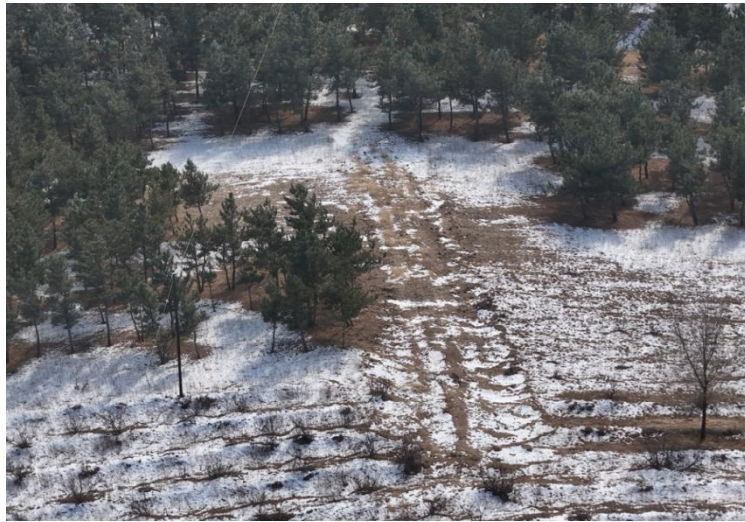
照片2-2 探槽治理效果

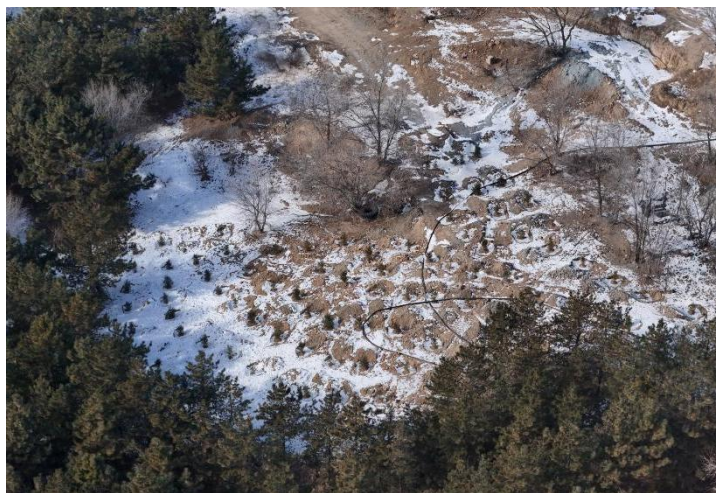
照片2-3 斜井工业场地废石场治理效果

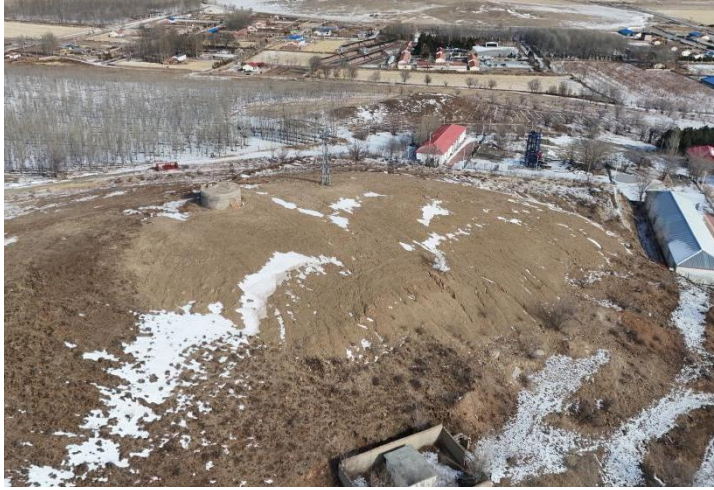
照片2-4 城镇可视范围山坡治理效果

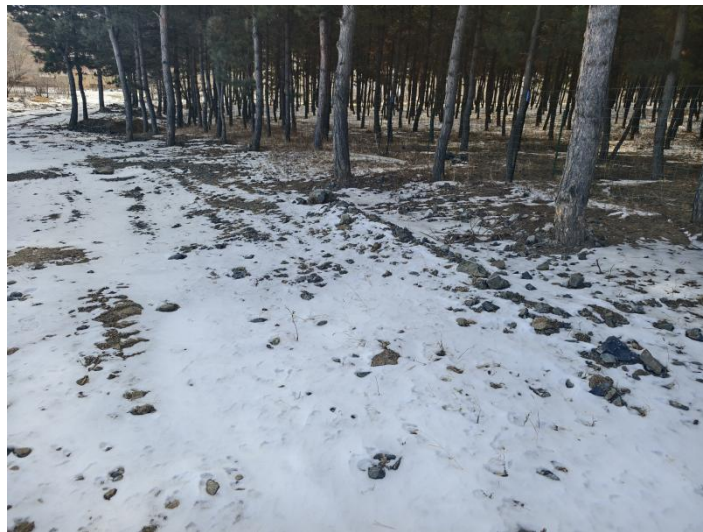
照片2-5 矿区道路边碎石清运治理效果

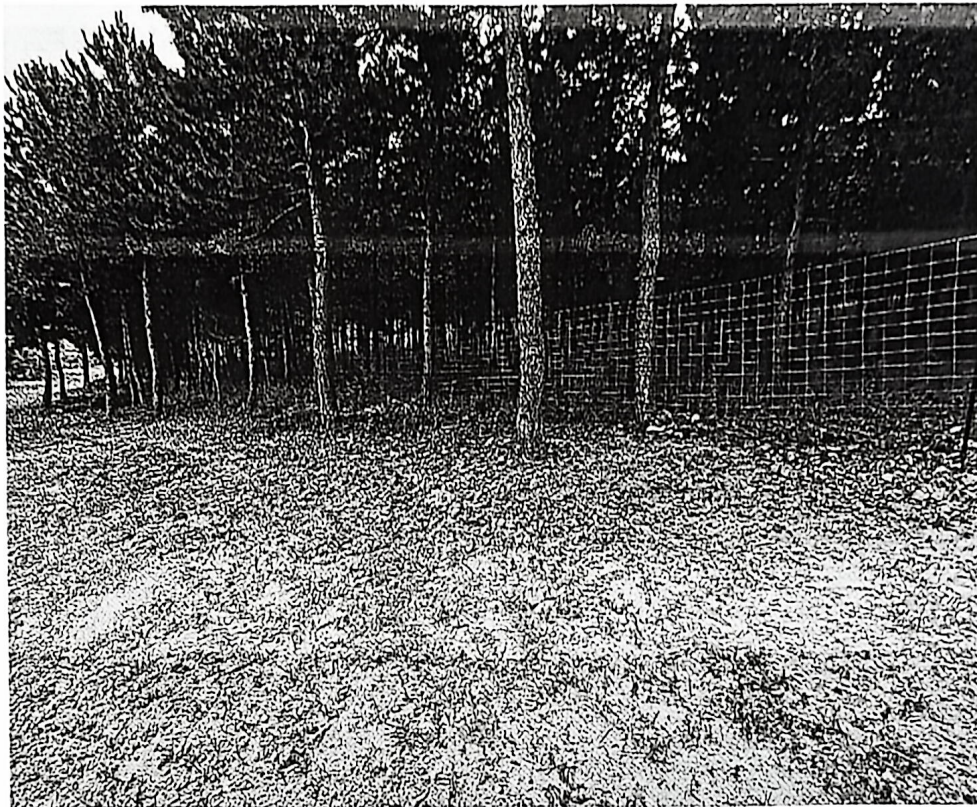
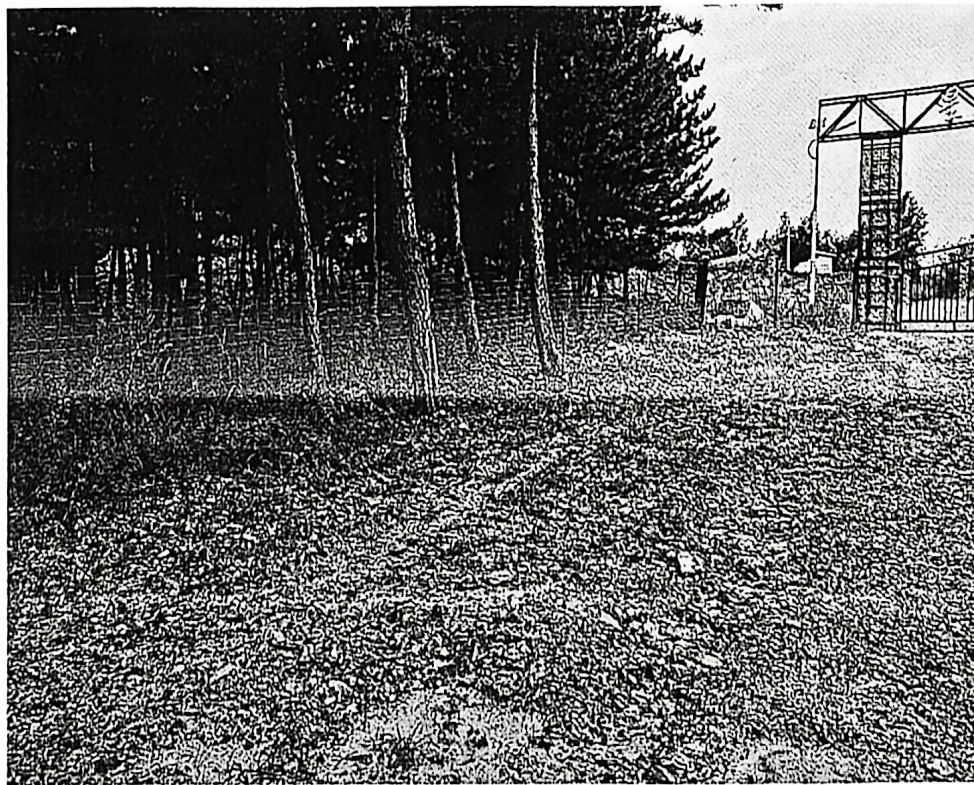
矿山完成治理的矿区正门处道路西侧场地

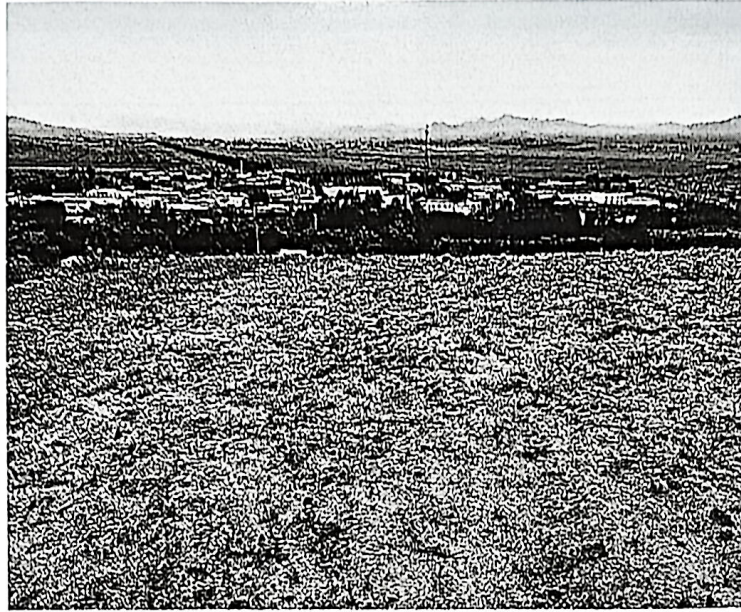
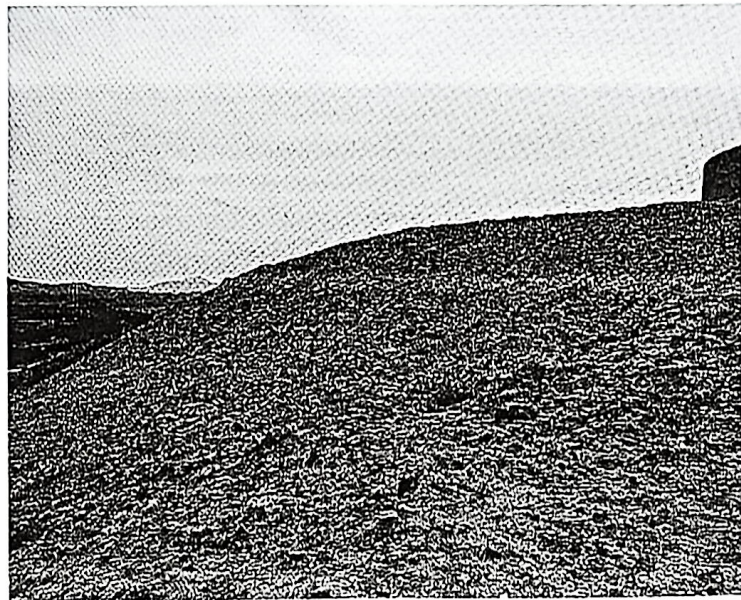
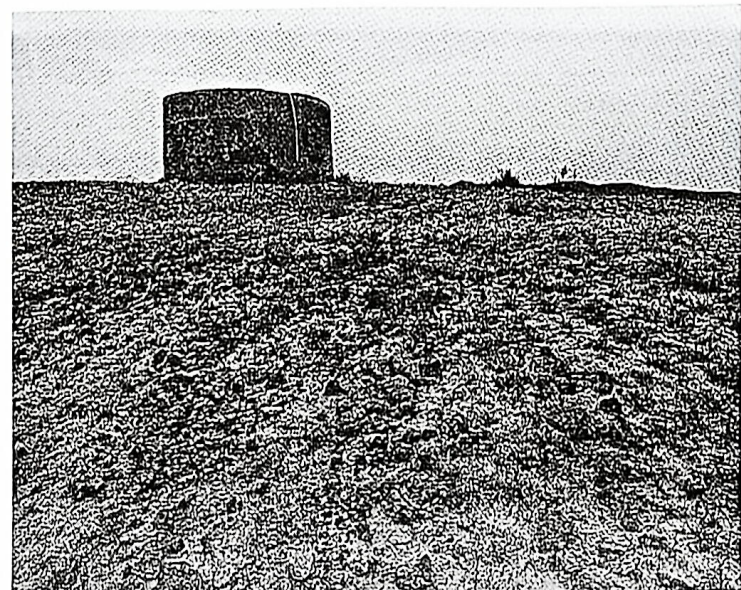
矿山完善治理的城镇可视范围的山坡
