巴林左旗三山乡敖脑达巴萤石矿
2026年度矿区生态修复计划书

巴林左旗宏安萤石矿

二〇二六年三月

2026 年度矿山地质环境治理计划书审查意见书

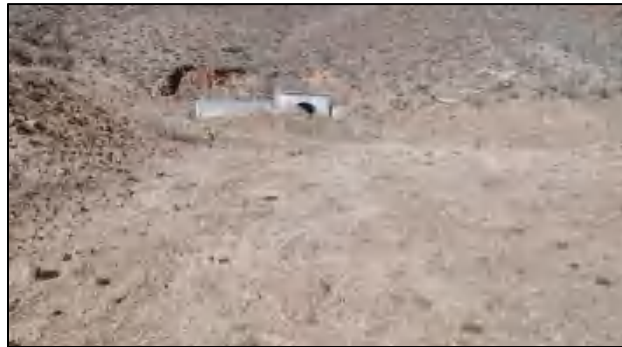
照片 3-1 XJ1 工业场地

XJ1 工业场地位于矿区东部，场地面积为 1556m²。场地经过前期治理，现状仅存一处井口。XJ1 净断面规格为 2.0×2.2m，井筒垂深 50m，斜长 120m。该井口现正在作为深部探矿的探矿井使用。场地建设形成切坡，切坡长约 12m，高度 2-4m，边坡角 30°-50°。

矿山在场地上修建与原地貌不相协调的人工建筑，形成斑块化景观，降低了当地地形地貌景观的整体和谐度。

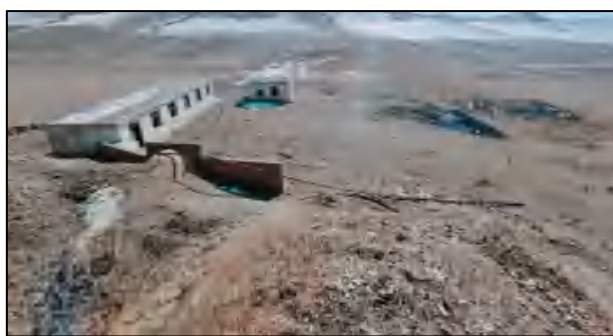
照片3-2 XJ2工业场地

XJ2 工业场地位于矿区西南部，场地面积为 3338m²。XJ2 净断面规格为 2.0×2.2m，井筒垂深 50m，斜长 120m。该井口现正在作为深部探矿的探矿井使用。场地内有休息室、卷扬机房等建筑，主要为砖混结构，其中建筑面积为 131m²，场地内堆放废石量 692m³。场地建设形成切坡，切坡长约 23m，高度 5m，边坡角 45°-60°。

矿山在场地上修建与原地貌不相协调的人工建筑，形成斑块化景观，降低了当地地形地貌景观的整体和谐度。

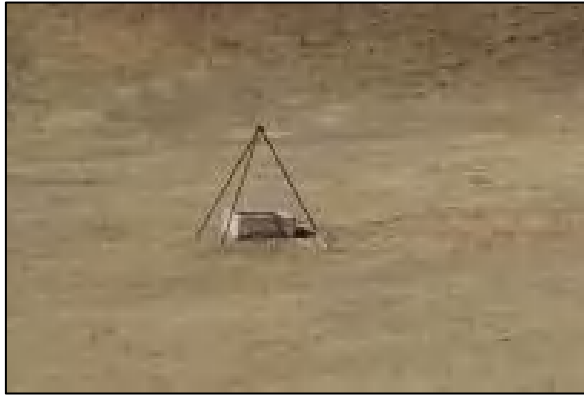
照片 3-3 通风井

通风井位于矿区北侧，面积为 44m²，呈矩形；作为通风井，井口规格为 1.8×1.8m，场地无其他建筑物。该井口现正在作为深部探矿的探矿井使用。

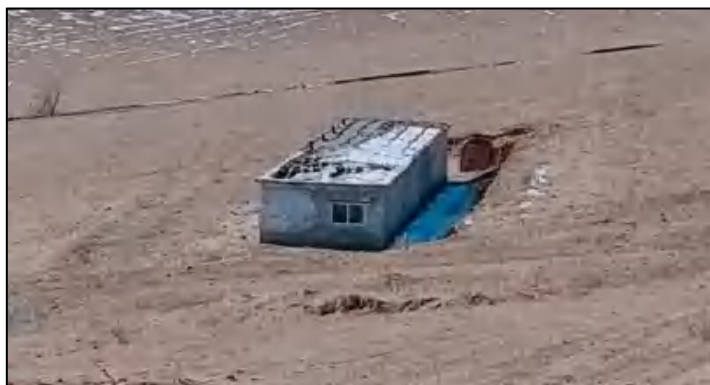
照片 3-4 办公区

办公区位于矿区西南部，XJ2 工业场地西侧，场地面积为 1210m²。场地内建设有办公室等，主要为砖混结构，其中建筑面积为 214m²。

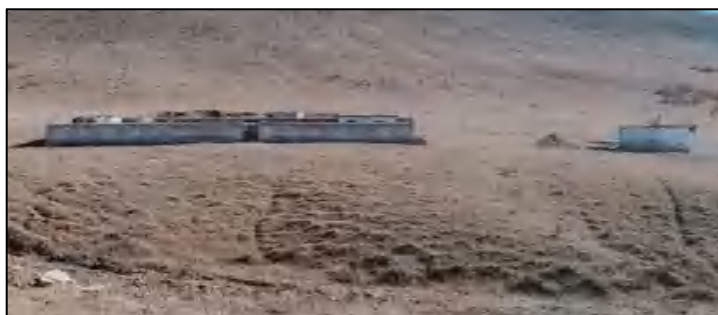
照片 3-5 炸药库

炸药库位于矿区东部，场地面积为 2400m²。场地内建设有炸药库、雷管库、消防水池等，主要为砖混结构，其中建筑面积为 470m²。

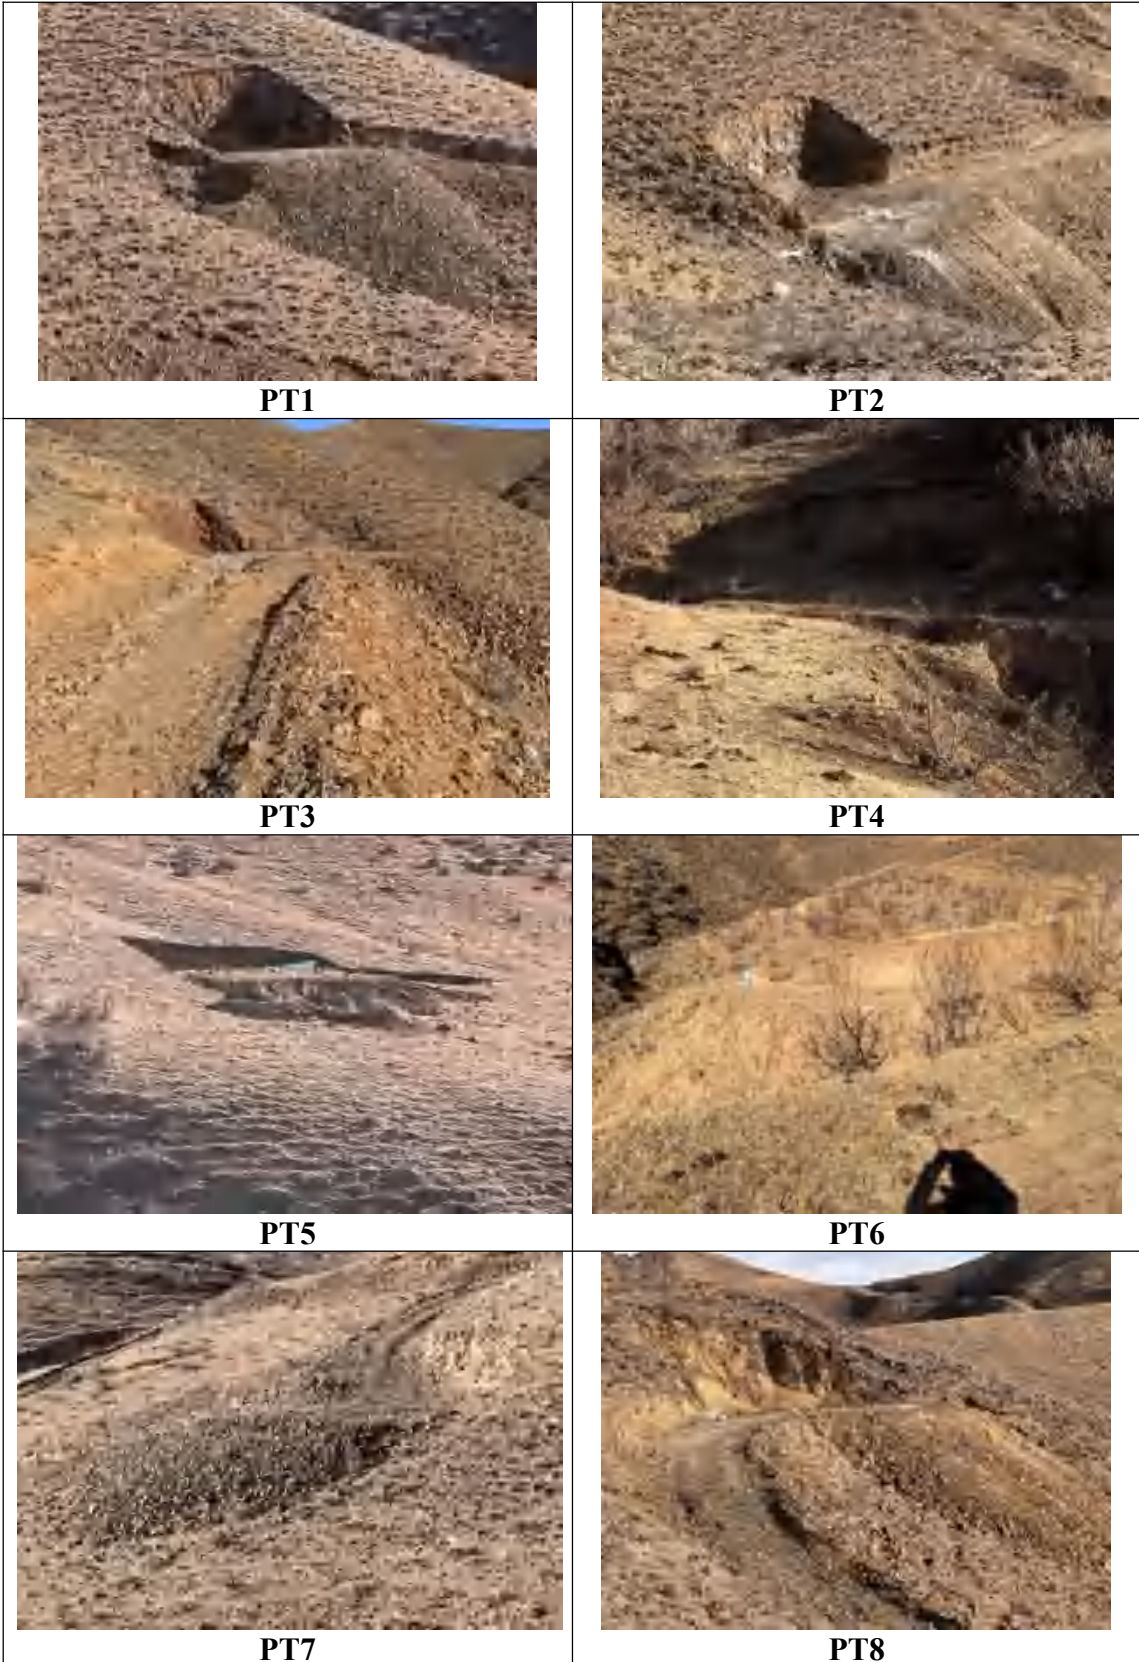
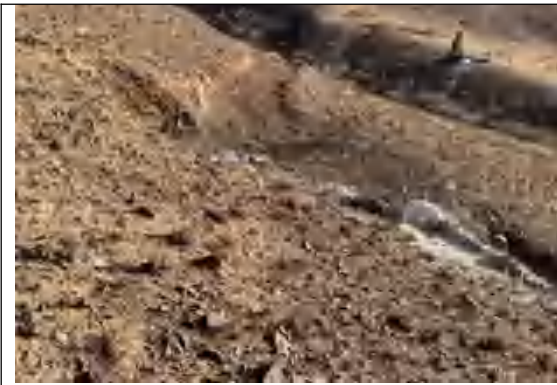
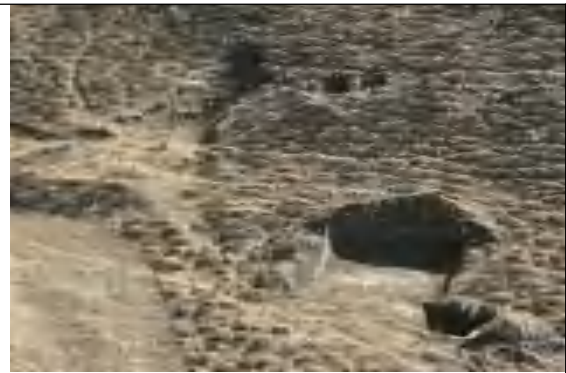
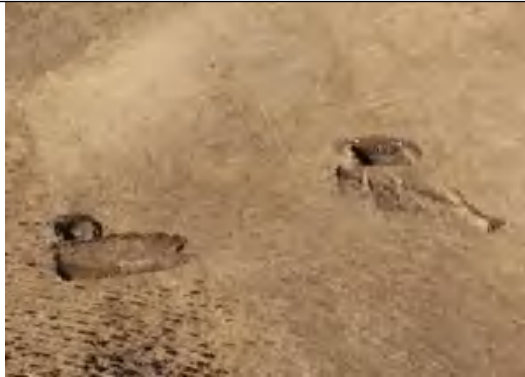
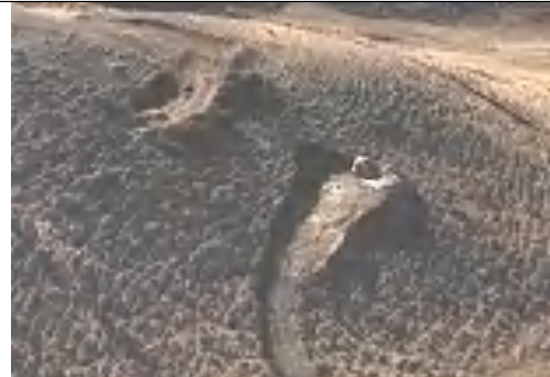
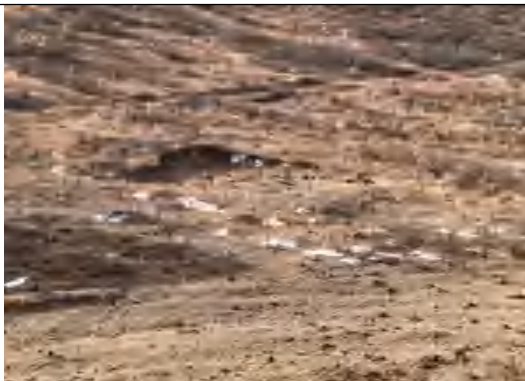
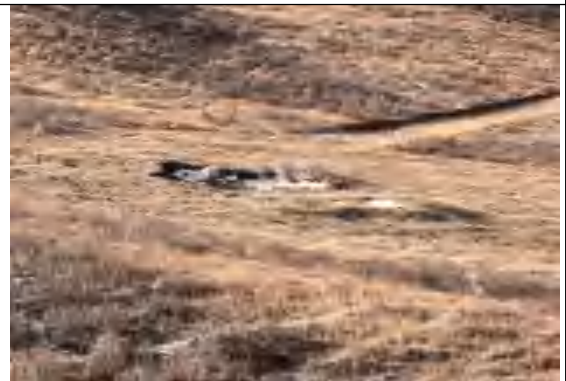
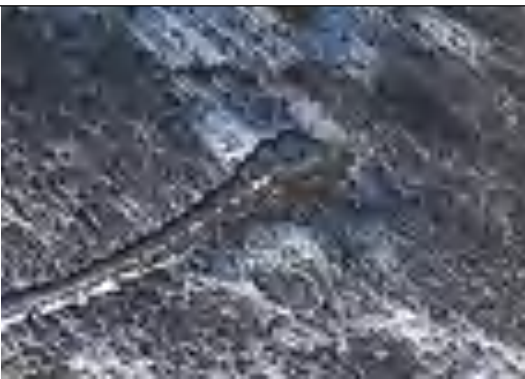
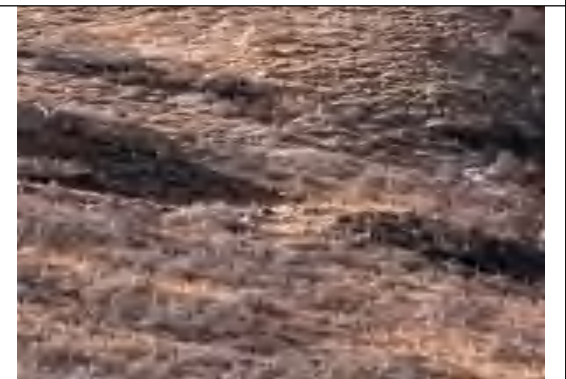
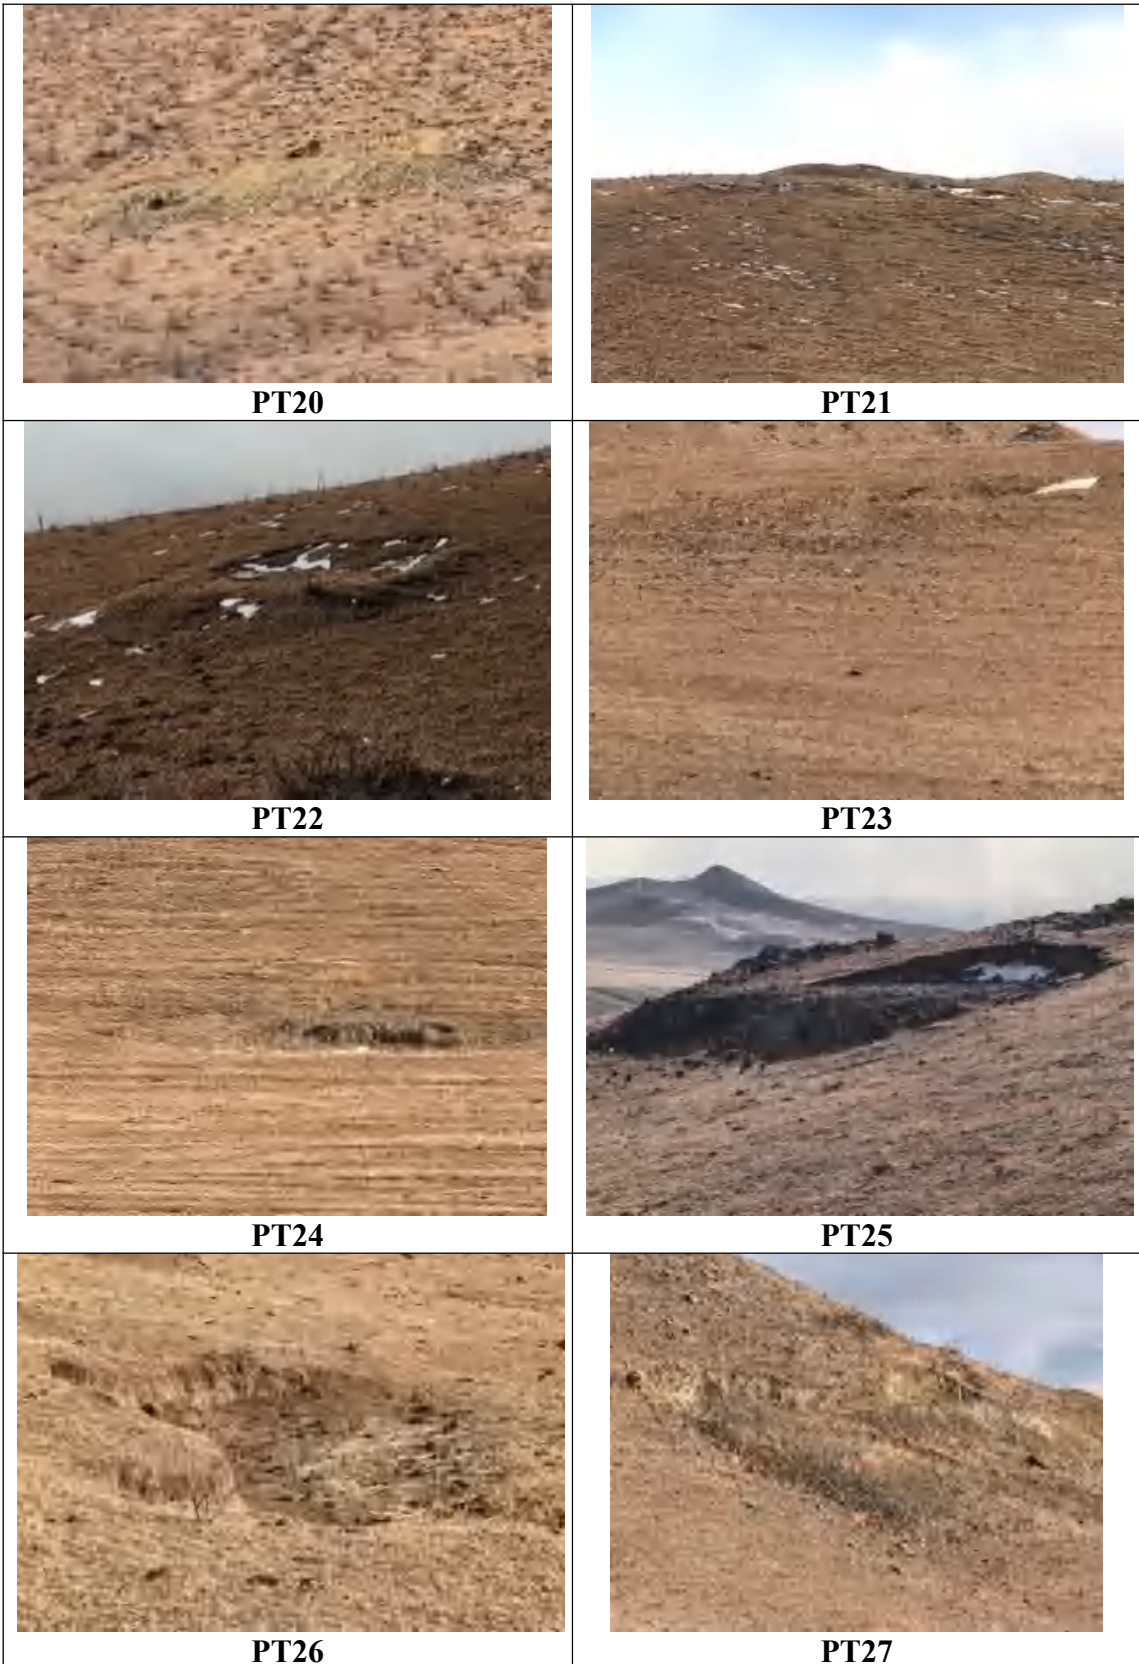
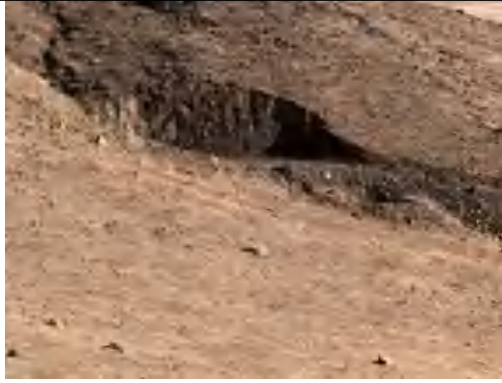
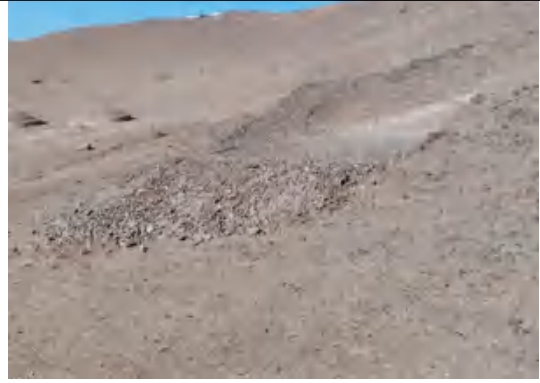
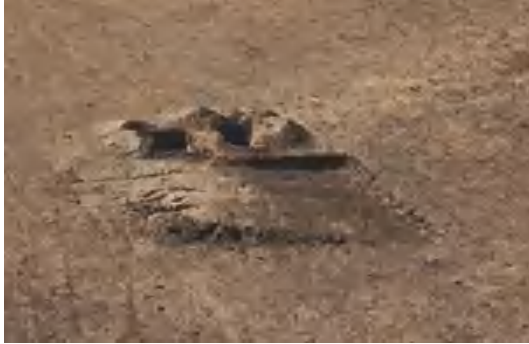
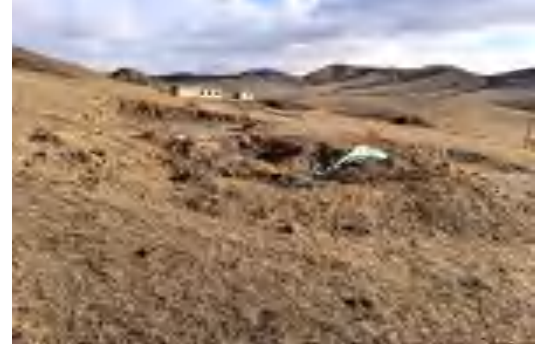
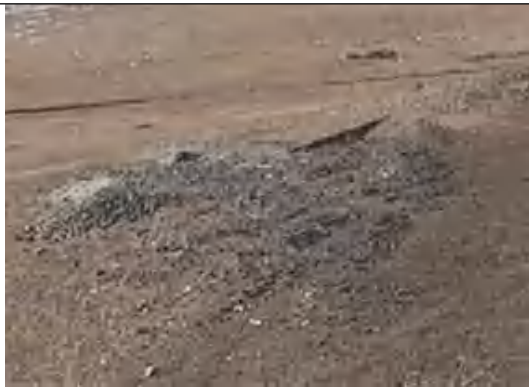
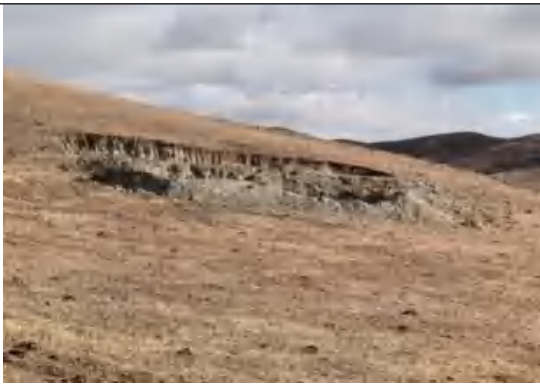
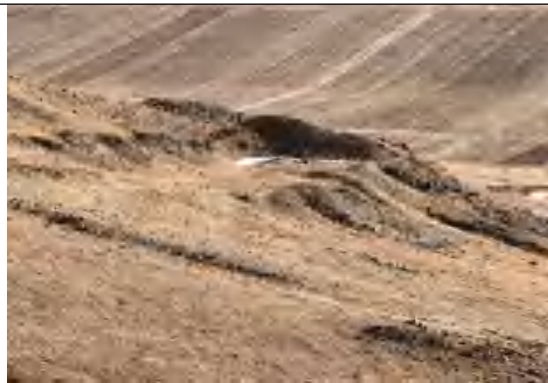
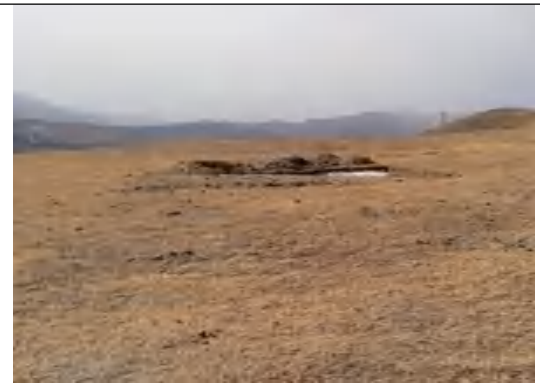
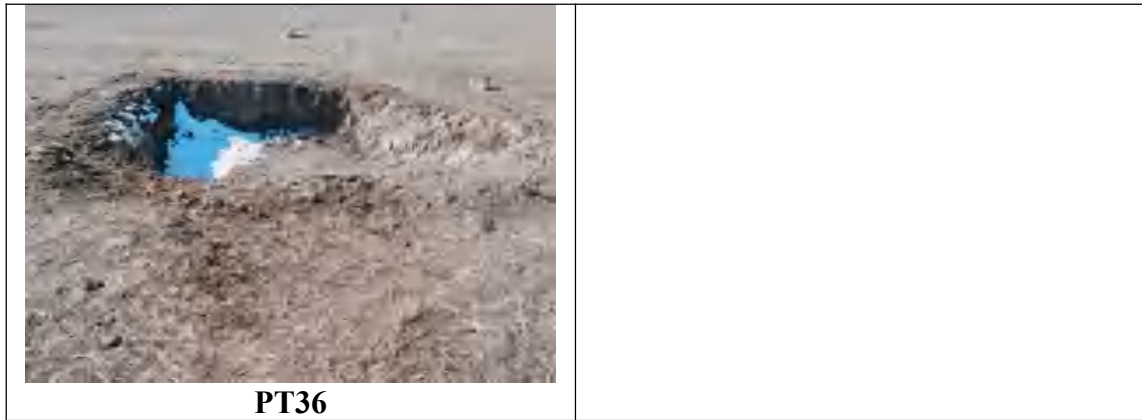
照片 3-4 钻机平台照片

平台 PT1-PT36 为矿山 2023 年-2024 年矿山进行深部探矿形成的钻机平台和矿区道路，总面积为 8397m²；切坡高 0.3-2.0m，总挖损方量为 1552m³。

对钻机平台进行回填，对场地进行整平、覆土、灌草混种。

①回填：利用周边废石对场地进行回填，回填后地形地貌应与周边相协调，回填后坡度不大于 25° ，回填工程量为 1552m^3 。

②覆土：对场地进行覆土，覆土厚度按 0.5m 计算，覆土方量 4199m^3 。

③灌草混种：对场地进行灌草混种，灌草种比例为：虎榛子：羊草：披碱草：紫花苜蓿=3：1：1：1，灌草混种工程量为面积 8397m^2 。

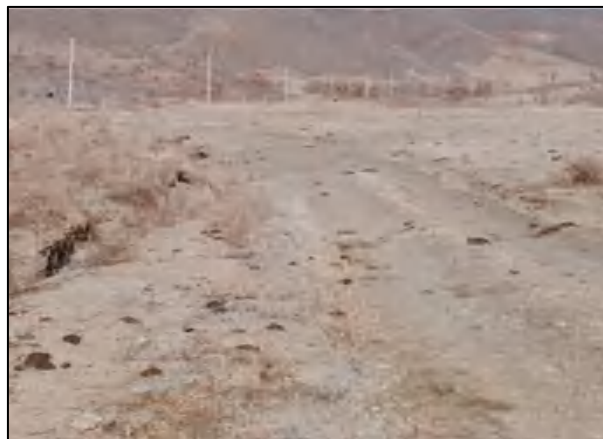
照片 3-5 矿区道路

矿区道路分布于矿区，连接各个场地及农村道路，矿区道路为砂石路，矿区道路与乡村道路相连，道路总长 7120m，路宽约 3-4m，面积 25029m²。场地建设形成多处切坡和堆坡，切坡长约 1272m，高度 0.5-2m，边坡角 35°-75°；堆坡长约 1369m，高度 2-4m，边坡角 30°-35°。

对废弃矿区道路（面积 18138m^2 ）切坡场地进行垫坡，对场地进行整平、覆土、种草。

①垫坡：对场地切坡位置进行垫坡，垫坡后坡角能与周围地形地貌景观相协调，垫坡长度 1518m ，单位垫坡量为 2.0m^3 ，垫坡量为 2989m^3 。

②覆土：对场地进行覆土，覆土厚度按 0.3m 计算，覆土方量 5441m^3 。

③种草：对场地进行撒播种草，种草工程量为面积 18138m^2 。

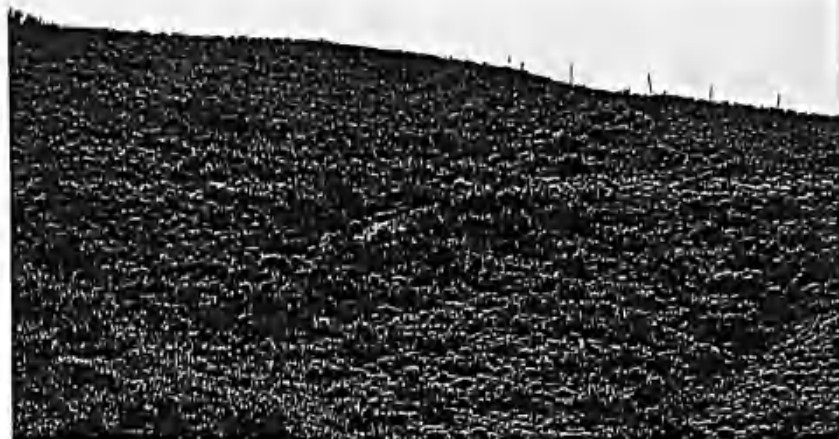
探槽治理照片

治理计划治理内容主要是截水沟、探槽 TC1-TC38，主要治理内容对对截水沟、探槽 TC1-TC38 进行回填、整平、覆土、种草。对前期治理区进行完善治理。2025 年 7 月 3 日，巴林左旗自然资源局组织有关专家组成现场核查专家组，对巴林左旗三山乡敖脑达巴萤石矿 2025 年度治理计划书设计治理工程进行核查验收。
