巴林左旗三鑫矿业有限公司
驼峰山矿区多金属硫铁矿
2026年度矿区生态修复计划书

巴林左旗三鑫矿业有限公司

二〇二六年二月

编制日期：2026年2月

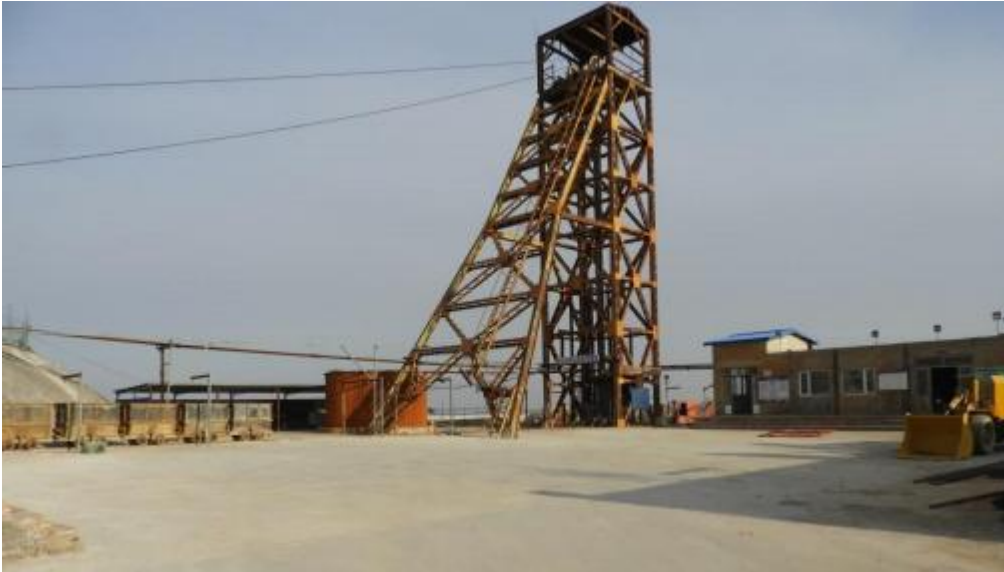
场地位于矿区中部，呈不规则形，长轴约 122m，宽轴约 43m，占地面积为5106m²；场地建设之初北侧及西侧形成了长约 125m，高 1-3.5m 的

切坡，边坡角度 30-75°，西侧已依坡砌筑砖混结构墙体，墙体长 36m、高 2m、宽 0.3m。北侧切坡较规整。竖井(SJ1)井口规格 4.2×2.4m，井深 197m，场地内建筑物建有提升机房、空压机房、配电室等，建筑高 3m,建筑面积 200m²。场地的建设破坏了原始地形地貌景观及植被，对地形地貌景观的影响较严重。

照片 1-1 SJ1 工业场地

面积 5106m²，该区地质灾害危险程度较轻，对地下水资源及水质影响较严重，对矿山地形地貌景观影响较严重，挖损土地利用类型为灌木林地，土地资源损毁程度属中度。现状评估认为其对地质环境影响较严重。

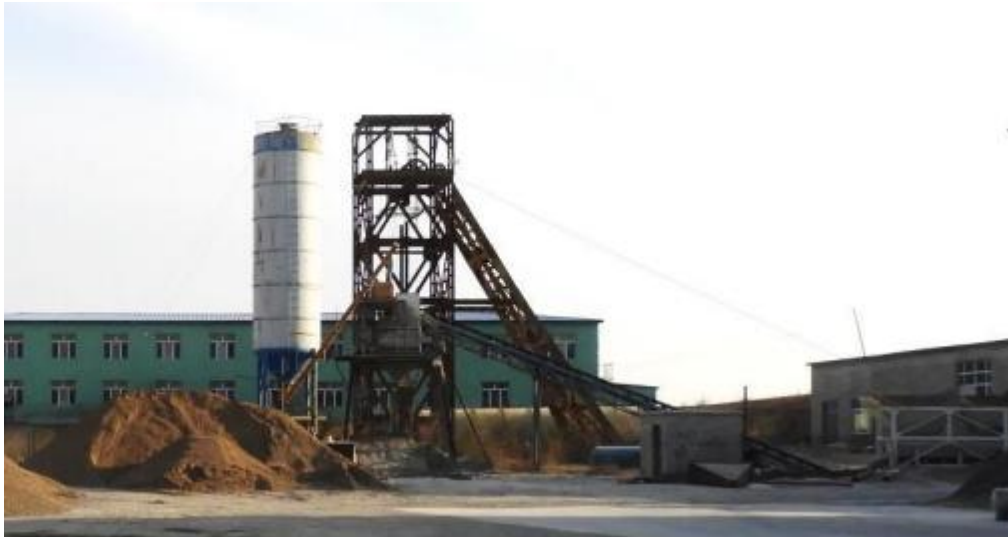
场地位于竖井 SJ1 北东 165m 处，呈长条形，长轴约 27m，宽轴约 11m，占地面积为 310m²。场地整体平整无切坡及堆坡，仅井口设立一处井架且设有风机，FJ1 井口规格 $\Phi 3.5\text{m}$ ，井深 176m。场地的建设破坏了原始地形地貌景观及植被，对地形地貌景观的影响较严重。

照片 1-2 东风井(FJ1)

面积 310m²，该区地质灾害危险程度较轻，对地下水资源及水质影响较严重，对矿山地形地貌景观影响较严重，挖损土地利用类型为灌木林地，土地资源损毁程度为中度。现状评估认为其对地质环境影响较严重。

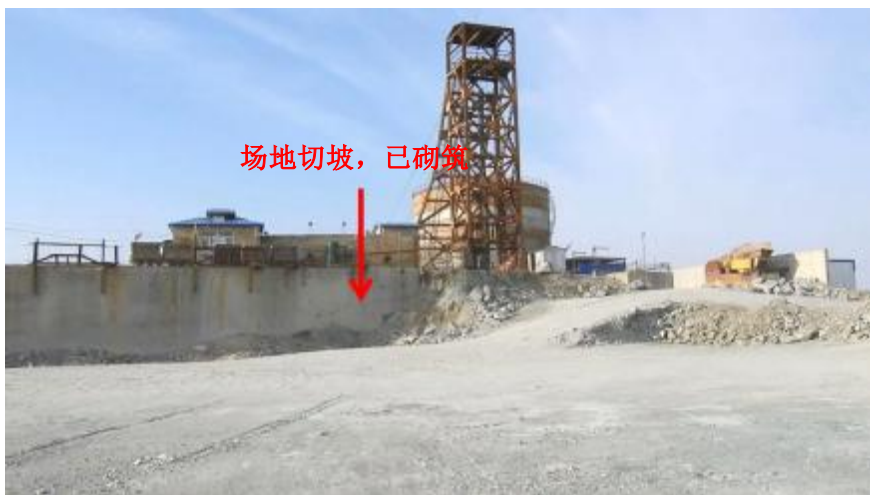
场地紧邻 SJ1 工业场地南东侧，占地面积为 2600m²。场地建设之初切挖山体使北侧形成长约 15m，高约 5m 的切坡，矿山已依坡砌筑砖混结构墙体，墙体长 15m、高 5m、宽 1m。初期以废石对场地进行铺垫整平，铺设废石厚平均约 2m，边坡较不规整，坡度约 15-45°，铺垫废石量于废石场单元评价时进行了统一估算。场地做为矿石的临时堆场，形成堆积地貌破坏了原始地形地貌景观及植被，对地形地貌景观的影响较严重。

照片 1-3 矿石场

面积 2600m²，该区地质灾害危险程度较轻，对地下水资源及水质影响较轻，对矿山地形地貌景观影响较严重，压占损毁土地利用类型为灌木林地，土地资源损毁程度为中度。现状评估认为其对地质环境影响较严重。

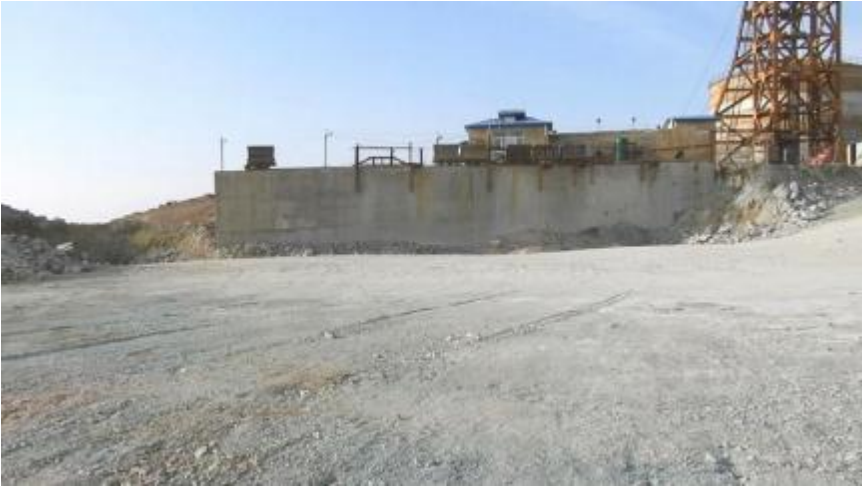
场地紧邻 SJ1 工业场地南侧，占地面积为 5180m²。场地建设之初切挖山体使北侧形成长约 78m，高约 1-5m 的切坡，其中与矿石场相接处切坡已

经依坡砌筑砖混结构墙体，墙体长 40m、高 5m、宽 1m。场地内堆存废石整体平铺于本场地内及相临的矿石场地内，此这两处场地整体平整，铺设废石厚度 1.5-4m,边坡较不规整，坡度约 15-45°,两处场地内铺垫废石总量约 8421m³。废石的堆积，形成堆积地貌破坏了原始地形地貌景观及植被，对地形地貌景观的影响较严重。

照片 1-4 废石场

面积 5180m²，该区地质灾害危险程度较轻，对地下水资源及水质影响较轻，对矿山地形地貌景观影响较严重，压占损毁土地利用类型为灌木林地，土地资源损毁程度为中度。现状评估认为其对地质环境影响较严重。

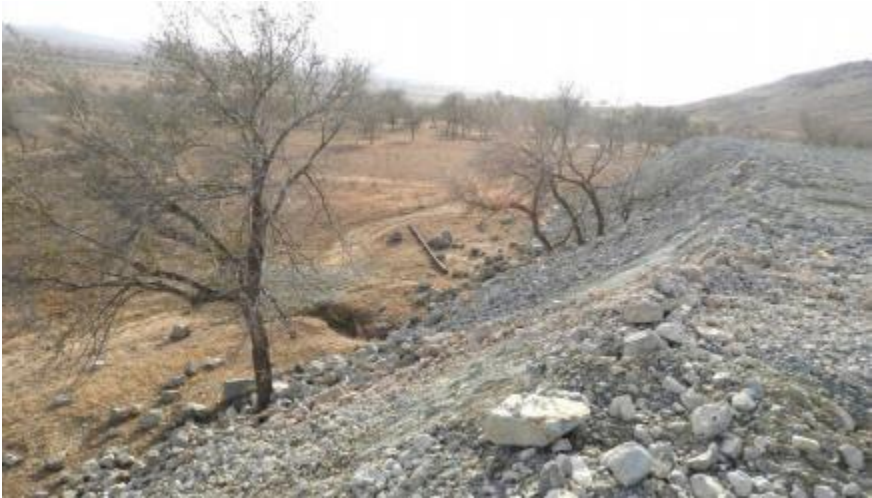
照片 1-5 废石边坡

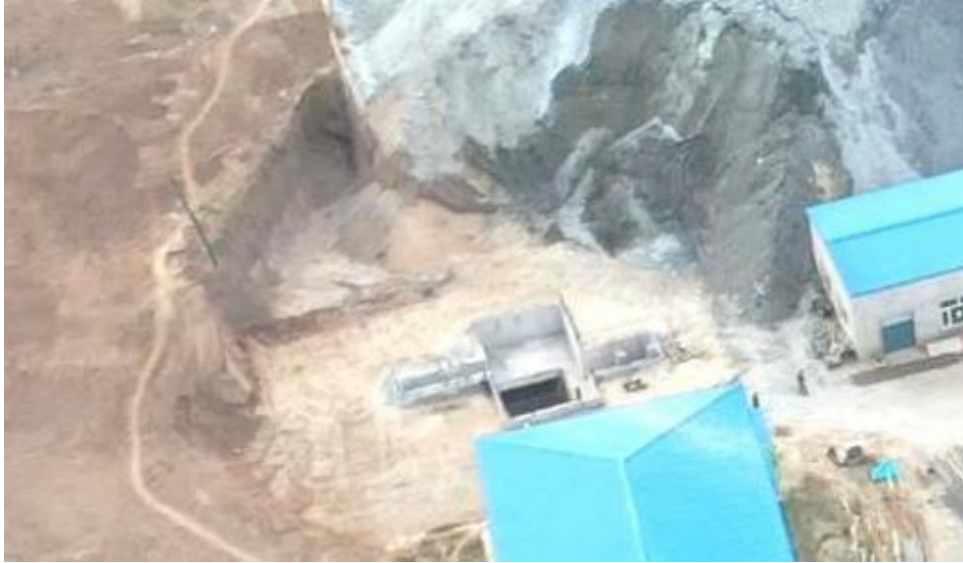
场地位于 SJ1 工业场地东约 120m 处，呈方形，长轴约 34m，宽轴约 33m，占地面积为 1106m²。场地正在建设中，南侧已形成长约 36m，高 0.5-2.8m 地土质切坡，切坡坡度近直立，场地中正在建设充填设施。场地在建设破坏了原始地形地貌景观及植被，对地形地貌景观的影响较严重。

照片 1-6 充填站

面积 1106m²，该区地质灾害危险程度较轻，对地下水资源及水质影响较轻，对矿山地形地貌景观影响较严重，挖损损毁土地利用类型为有林地及灌木林地，土地资源损毁程度为中度。现状评估认为其对地质环境影

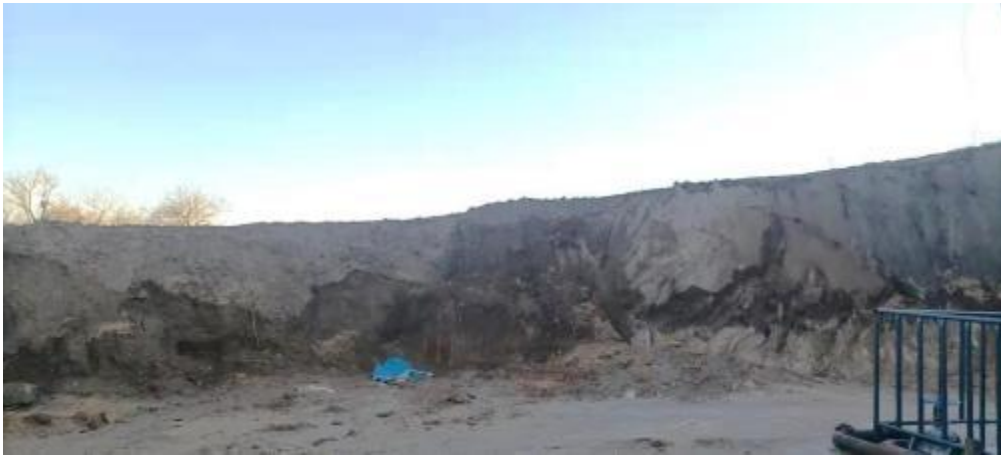
照片 1-7 充填站南侧切坡

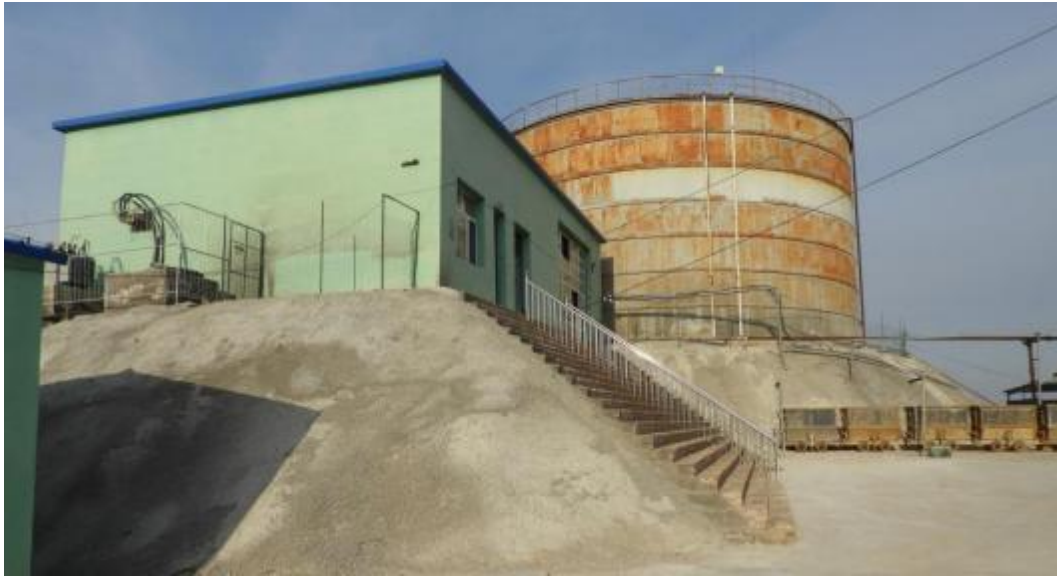
场地紧邻 SJ1 工业场地北侧，呈长方形，长轴约 68m，宽轴约 46m，占地面积为 3023m²。高位水池主体为金属结构建筑，水池容积 1500m³。水池四周为废石堆积形成规整坡面，且坡面已由混凝土砌筑，坡高 5-19m，坡角约 50°。经估算修筑坡体所用废石约 4852m³。场地内有一处砖混结构建筑，高约 3m，面积约 150m²。场地在建设破坏了原始地形地貌景观及植被，对地形地貌景观的影响较严重。

照片 1-8 高位水池

面积 3023m²，该区地质灾害危险程度较轻，对地下水资源及水质影响较轻，对矿山地形地貌景观影响较严重，压占损毁土地利用类型为灌木林地，土地资源损毁程度为中度。现状评估认为其对地质环境影响较严重。

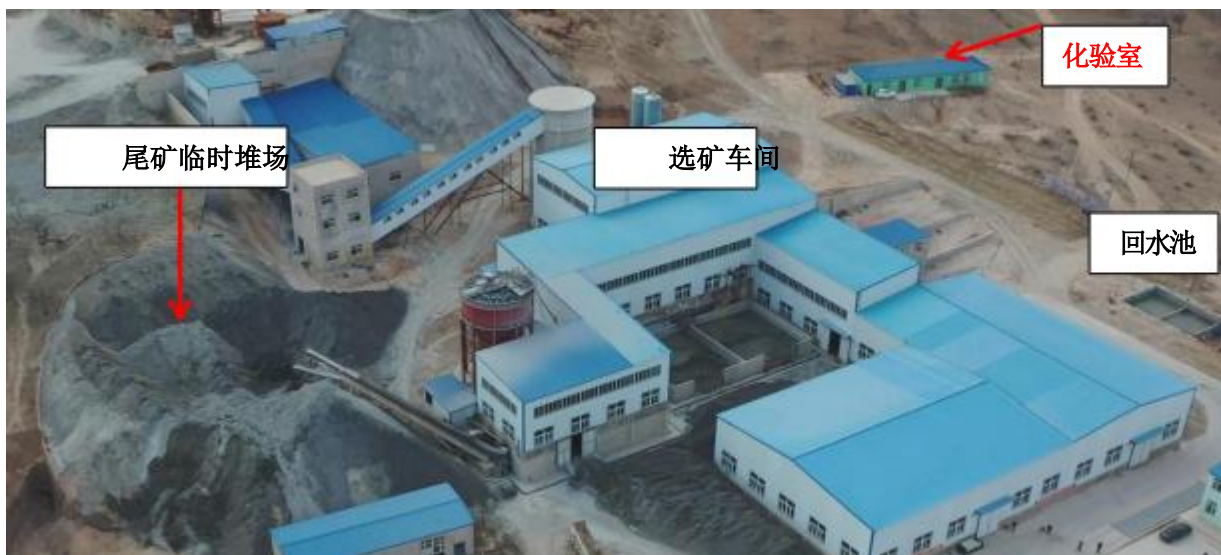
场地紧邻 SJ1 工业场地东侧，呈不规则形，长轴约 160m，宽轴约 124m，占地面积为 20422m²。场地西侧及南侧存在长 166m,高 2-12m 的切坡，切坡坡度近直立，矿山已经依坡修建砖混结构墙体，墙体长 166m、高 2.2-12m、宽 0.3m。场地内包括选矿车间、回水池、尾砂临时堆场。选矿车间包括原矿仓、压滤车间、传送车间、磨矿车间、选矿车间、仓库等，建筑高 3-12m，建筑面积约 5320m²。回水池位于场地内北侧，选矿用水全部回收至回水池经处理后重复利用不外排。选矿厂建成后对以往开拓巷道产生的副产矿石进行了试选，产生的少量尾砂临时堆存于场地内南侧的尾砂临时堆场，堆场底部已做防渗，与主场地之间砌筑长 88m、高 2.2m、宽 0.3m 的围墙，尾砂采取干式排放，现状尾砂堆高 3-8m,堆坡角 30-50°，堆存量约 9243m³。场地建设破坏了原始地形地貌景观及植被，对地形地貌景观的影响较严重。

照片 1-9 选矿厂

面积 20422m²，该区地质灾害危险程度较轻，对地下水资源及水质影响较轻，对矿山地形地貌景观影响较严重，挖损及压占土地利用类型为有林地及灌木林地，土地资源损毁程度为中度。现状评估认为其对地质环境影响较严重。

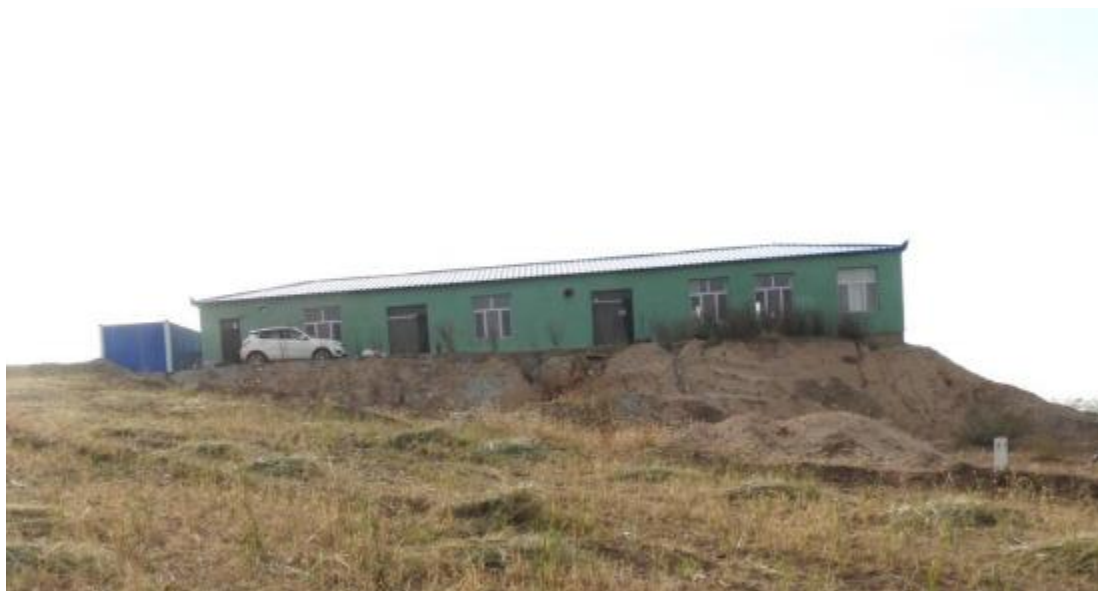
场地位于选矿厂西侧 15m 处，呈长条形，长轴约 60m，宽轴约 28m，占地面积为 1562m²。场地建设之初整体由废石铺垫而成，于场地西、北、东侧形成长约 88m,高 1-4m 的堆坡，坡面整体欠规整，坡度角约 35°，铺垫废石量约 1782m³。场地内建筑物高约 3m,面积约 290m²。场地的建设破坏了原始地形地貌景观及植被，对地形地貌景观的影响较严重。

照片 1-10 化验室（东侧视角）

面积 1562m²，该区地质灾害危险程度较轻，对地下水资源及水质影响较轻，对矿山地形地貌景观影响较严重，压占损毁土地利用类型为灌木林地，土地资源损毁程度为中度。现状评估认为其对地质环境影响较严重。

化验室：近期对场地堆坡进行边坡整形，使其形成规整缓坡，撒播草籽进行绿化。

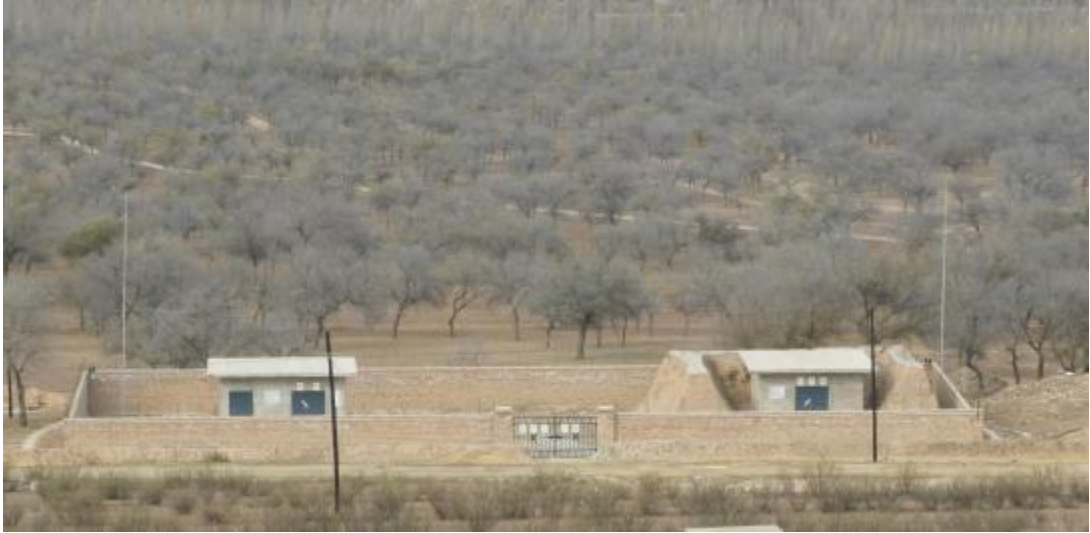
场地位于矿区北西部，占地面积 1220m²。炸药库主要包含炸药库、雷管库及位于主场地东侧 140m 处的值班室。场地建设于地势平缓地带，无

明显切坡及堆坡，炸药库四周建设围墙，围墙长 124m，高 2.5m，宽 0.2m。雷管库、炸药库、值班室，为砖混结构建筑物，建筑高约 3m，建筑物总面积 180m²。炸药库的建设破坏了原始地形地貌，对地形地貌景观影响较轻。

照片 1-11 炸药库

面积 1220m²，该区地质灾害危险程度较轻，对地下水资源及水质影响较轻，对矿山地形地貌景观影响较轻，压占损毁土地利用类型为有林地及灌木林地，土地资源损毁程度为中度。现状评估认为其对地质环境影响较严重。

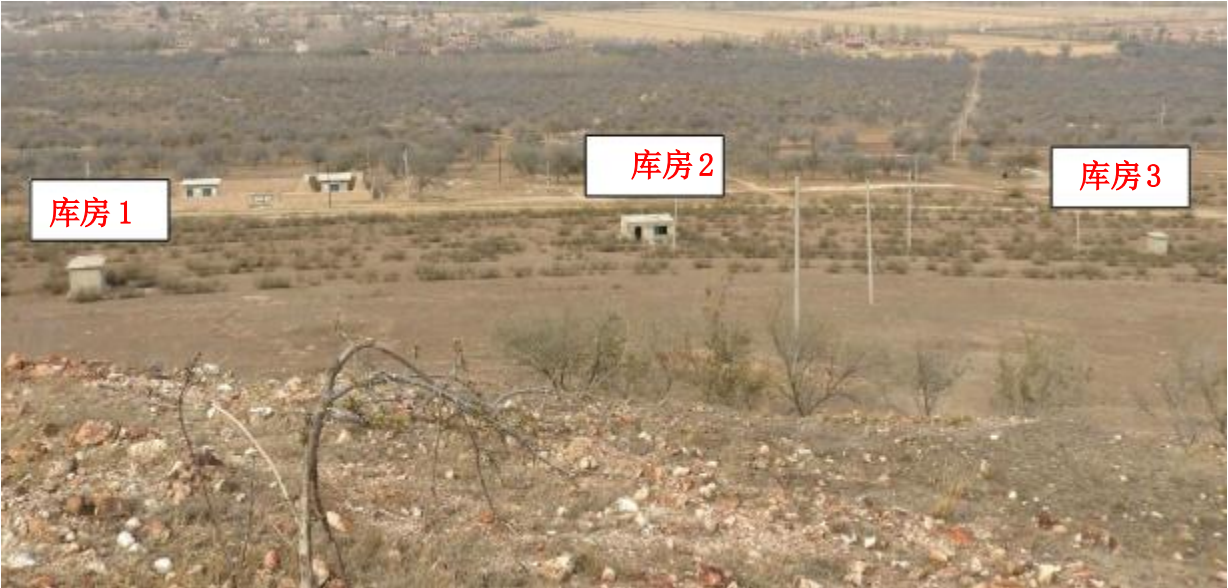
矿区范围内存在三处小房，位于炸药库南侧，本次依次命名为库房 1、2、3，为砖混结构建筑物，高约 3m，面积 79m²。场地的建设破坏了原始地形地貌，对地形地貌景观影响较轻。

照片 1-12 库房 1-3

面积 79m²，该区地质灾害危险程度较轻，对地下水资源及水质影响较轻，对矿山地形地貌景观影响较轻，损毁土地利用类型为灌木林地，土地资源损毁程度为轻度。现状评估认为其对地质环境影响较轻。

库房1-3：拆除场地内建筑物，清运建筑固废，对场地进行覆土，栽植柠条、管护。

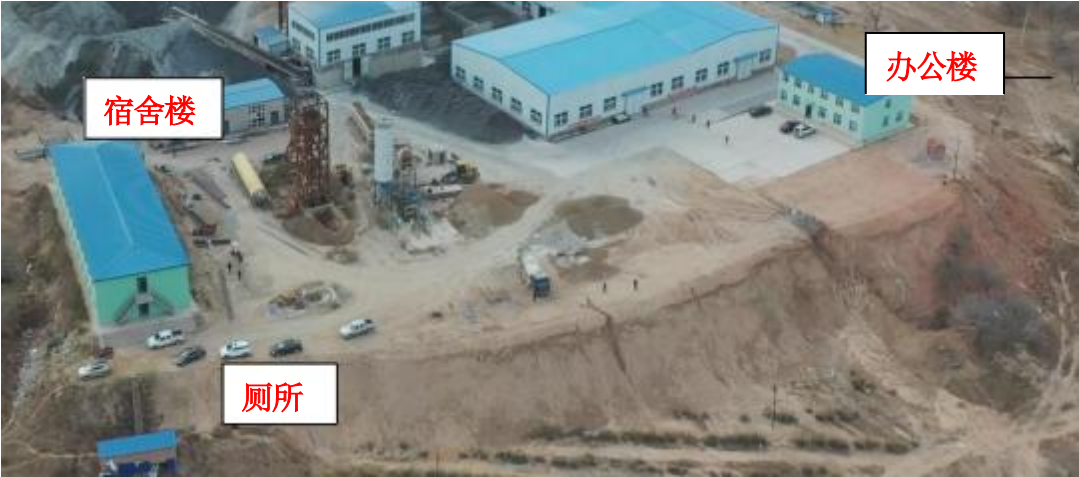
场地紧邻选矿厂东侧，占地面积为 13080m²。整体由其它场地剥离

渣石及表土垫坡而成，铺垫废石量约 13560m³。场地北、东、南三侧均存在堆坡，坡长 325m，坡高 1-7.5m,坡面角 35°-45°，坡面已覆土，场地内建有办公楼、宿舍楼、厕所等，为砖混结构建筑物，高约 7m，面积 990m²。场地内部分做了水泥硬化，硬化面积约 690m²。场地的建设破坏了原始地形地貌，对地形地貌景观影响较严重。

照片 1-13 办公生活区

面积 13080m²，该区地质灾害危险程度较轻，对地下水资源及水质影响较轻，对矿山地形地貌景观影响较严重，压占损毁土地利用类型为有林地及灌木林地，土地资源损毁程度为中度。现状评估认为其对地质环境影响较严重。

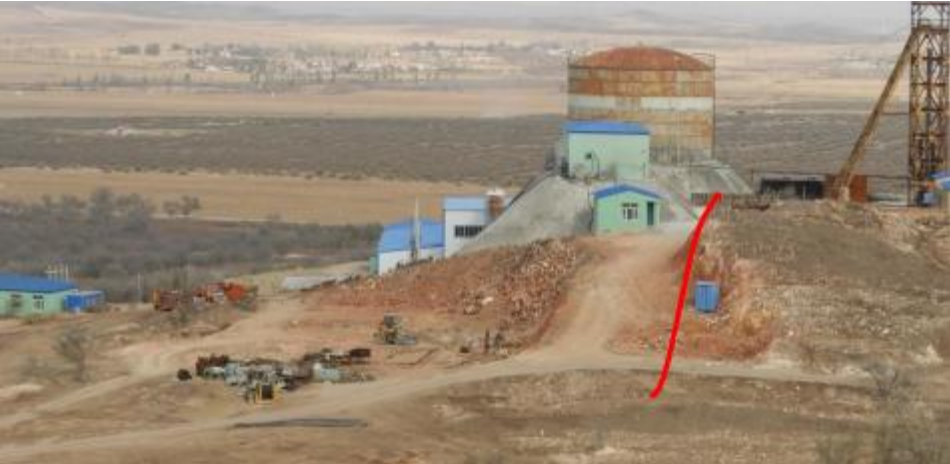
矿区道路长 4717m，平均宽约 3m，占地面积 14157m²。矿区道路大部分建于平缓之地，无切坡及堆坡，仅 SJ1 工业场地南北两侧的路段存在切坡，切坡高 1-4.5m,坡度 45-65°。矿区道路的建设破坏了原生的地形地貌景观和植被，对地形地貌景观的影响较严重。

照片 1-14 切坡路段（通往 SJ1 工业场地）

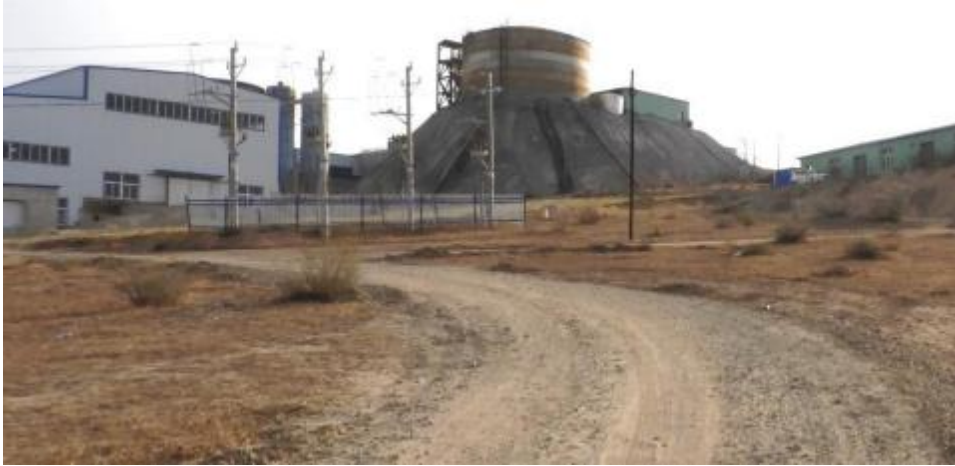
照片 1-15 矿区道路

面积 14157m²，该区地质灾害危险程度较轻，对地下水资源及水质影响较轻，对矿山地形地貌景观影响较严重，挖损、压占损毁土地利用类型为旱地、有林地、灌木林地，土地资源损毁程度为中度。现状评估认为其对地质环境影响较严重。
