巴林左旗白音诺尔杨树洼碎石矿  
(巴林左旗开源矿业有限责任公司)  
**矿山地质环境保护与土地复垦方案**

巴林左旗开源矿业有限责任公司

二〇二二年十一月

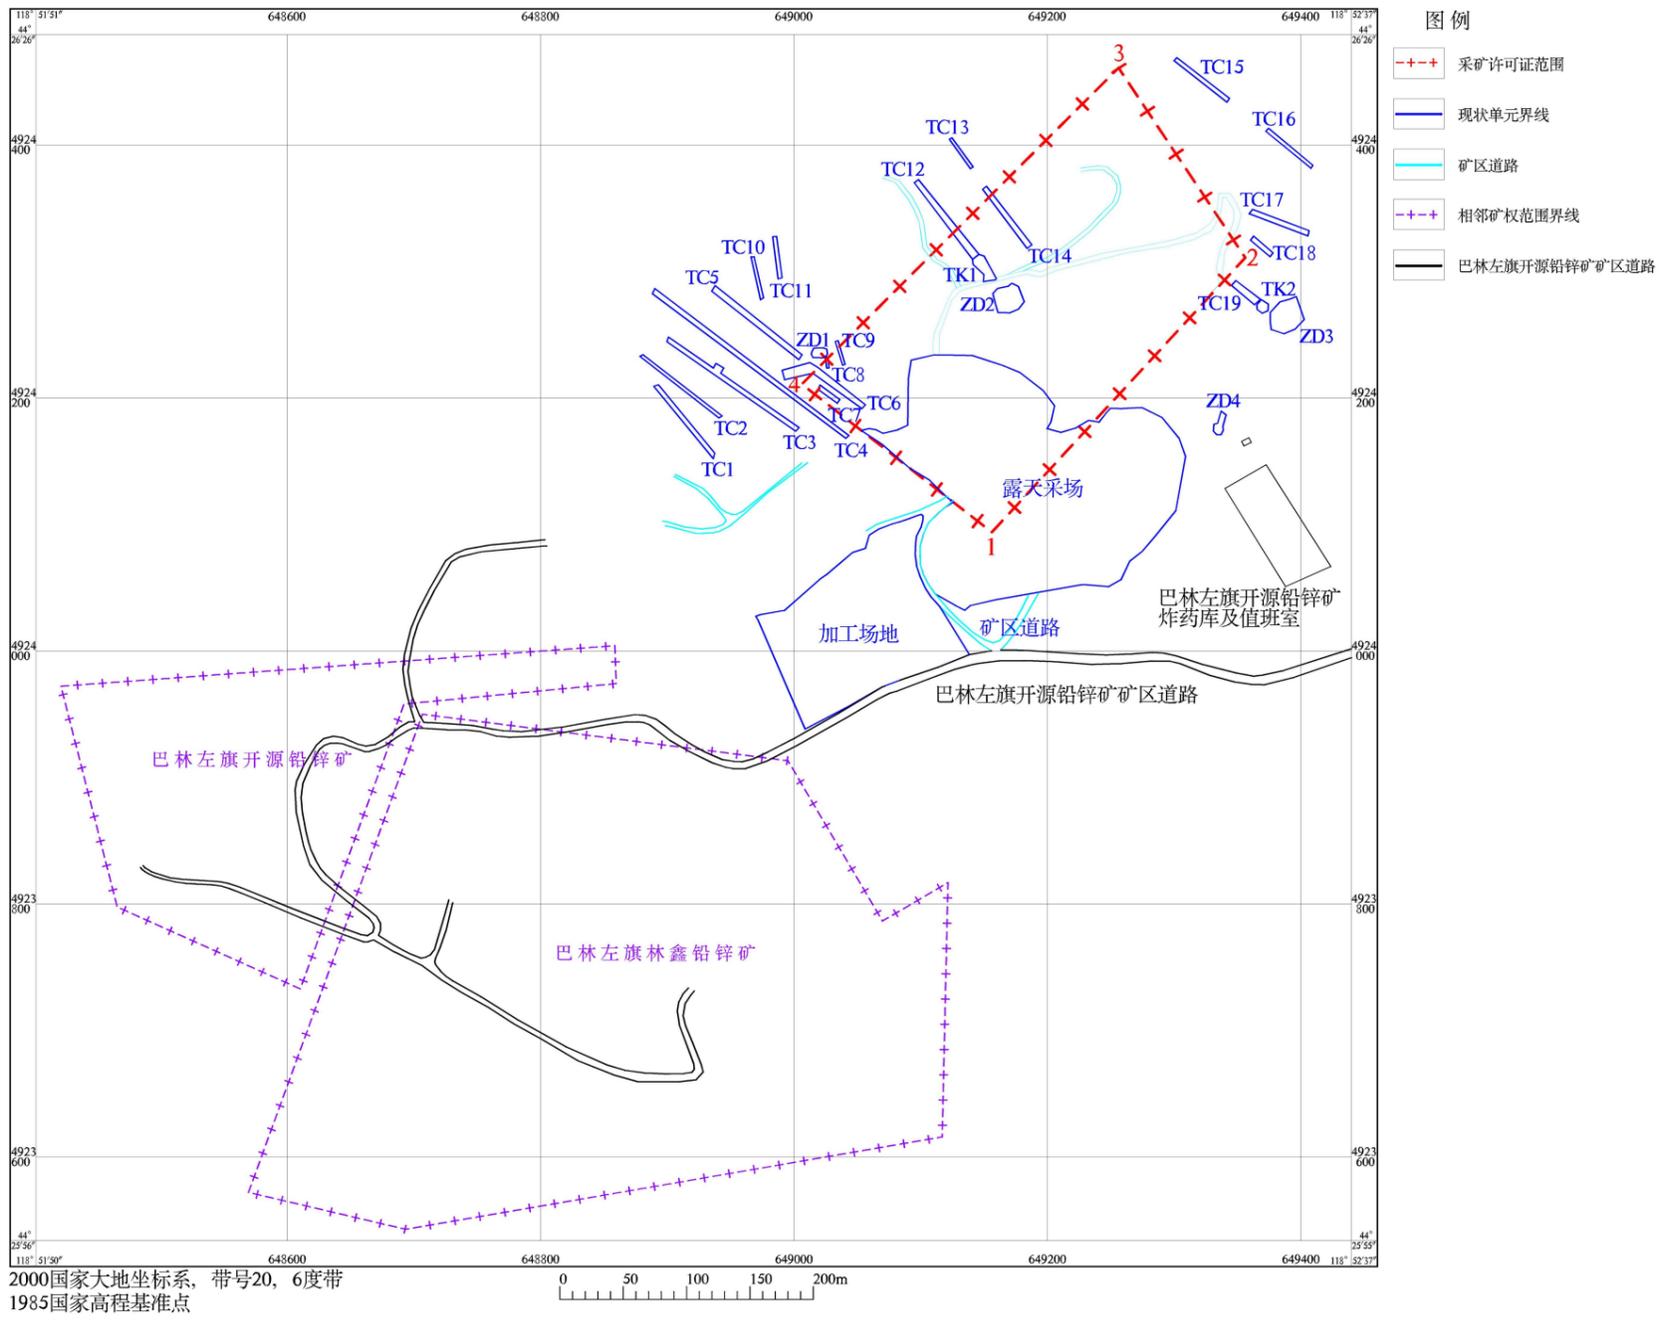
图1-2 现状工程场地布局图

需要说明的是，根据《开发利用方案》设计，该矿与位于矿区西南部巴林左旗开源铅锌矿属同一采矿权人，故本矿山办公生活区设于巴林左旗开源铅锌矿职工生活区内，兼做本矿矿部，本矿区无办公生活区。位于矿区南侧存在一条矿区道路，本矿山南东侧存在一处炸药库及值班室，隶属于巴林左旗开源铅锌矿。后期由巴林左旗开源铅锌矿承担最终治理。

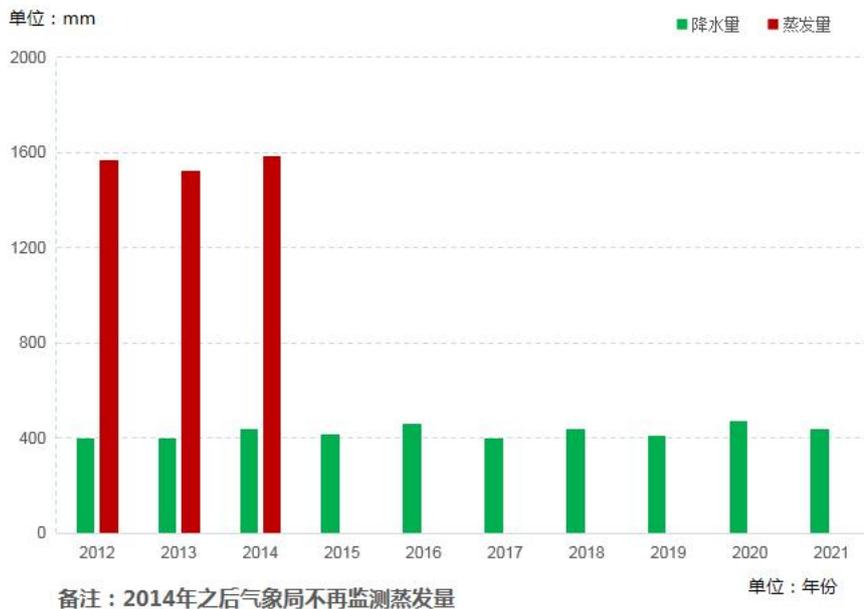
图 1-5 巴林左旗降水量与蒸发量柱状图

年份	2012	2013	2014	2015	2016	2017	2018	2019	2020	2021
降水量	398.5	396.5	438.6	415.7	457.3	397.9	436.2	411.2	468.4	434.5
蒸发量	1567.5	1524.6	1583.4	--	--	--	--	--	--	--

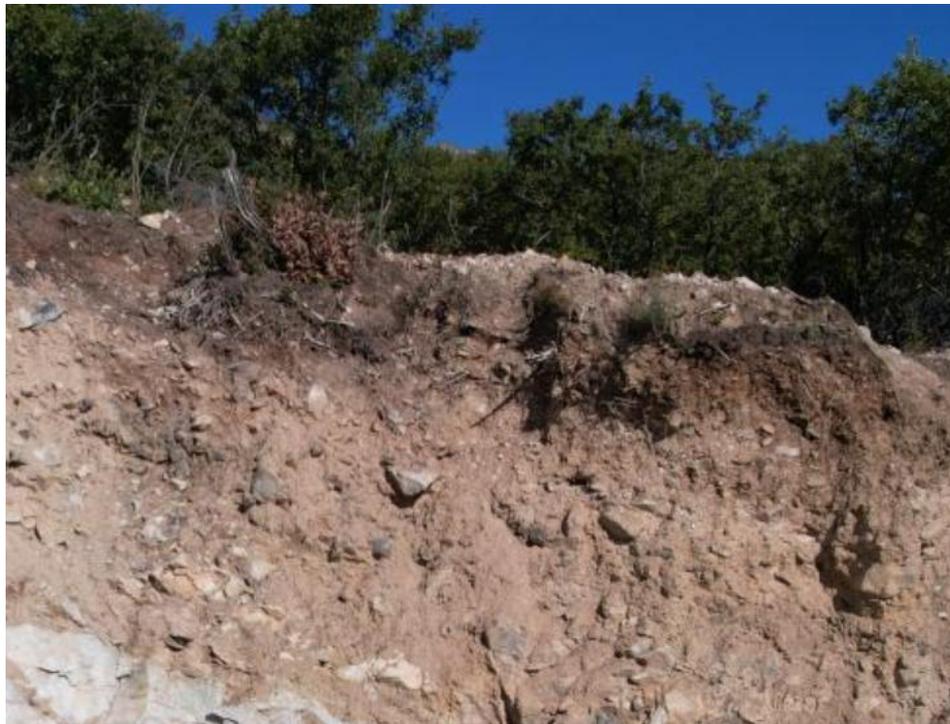
照片 1-1 矿区土壤

矿区土壤类型主要是栗钙土，母质为黄土，土壤质地为轻壤。土层厚度一般 0.2-3m 左右，壤肥力中等，土壤容重在  $1.35 \text{g}/\text{m}^3$  左右，有机质含量 1-1.5%，矿区土壤质地疏松、多孔，胶结物质、粘粒成分含量较低，土壤的抗蚀性和抗冲性较弱（见照片 1-1）。

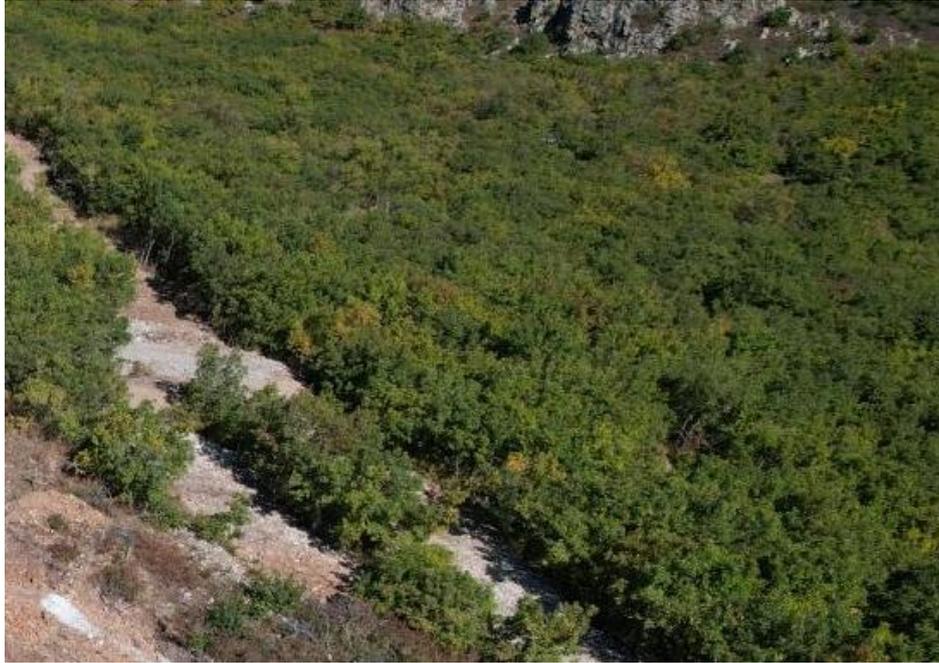
照片 1-2 矿区植被

矿区天然植被主要为野生榆树，高度约 5m，直径约 20cm，呈大面积覆盖于矿区及周边；林中灌木为柞树、山杏、酸枣、线性菊等，多零星分布，且较为稀疏；植被覆盖率约 60%（见照片 1-2）。

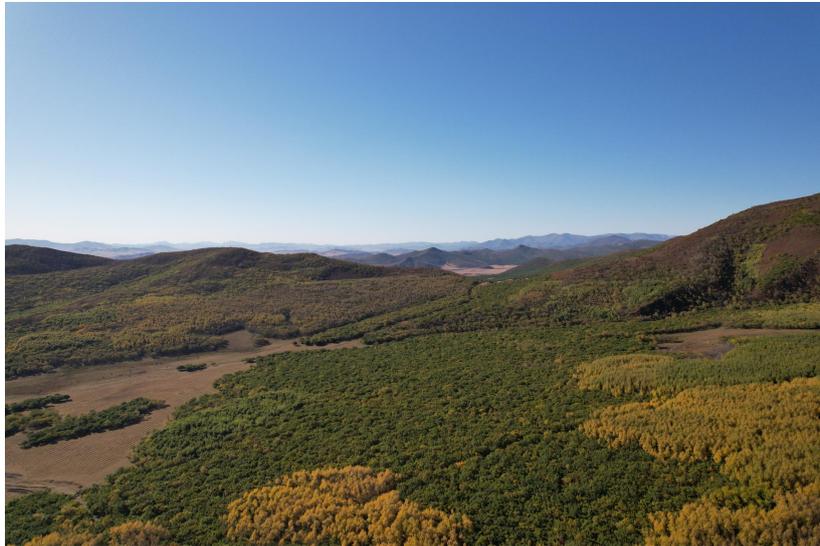
照片 2-1 中山地貌

矿区属中山区，地势北西高南东低，山顶多呈浑圆状，地形坡度 10° -30°，矿区内地形起伏不大，局部地形较陡，发育有小型冲沟，地表植被覆盖率较好。矿区内地貌形态见照片 2-1。

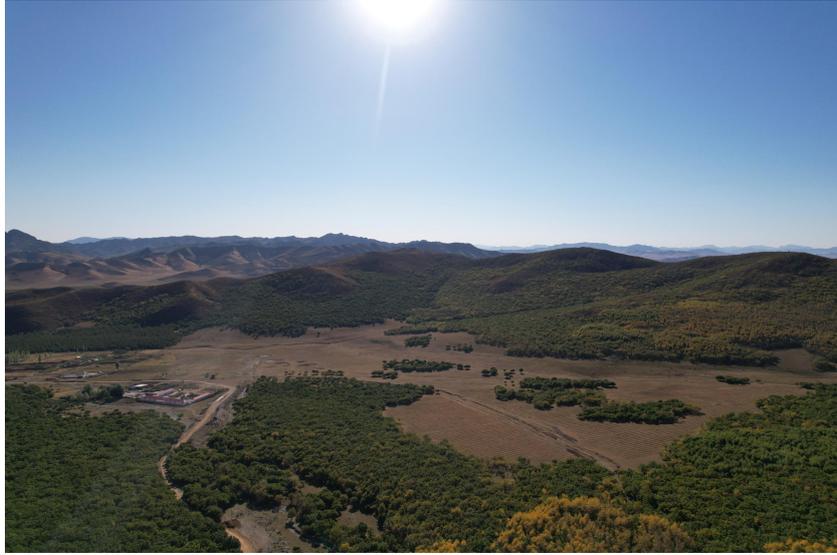
照片 2-2 沟谷地貌

矿区内及附近发育小型冲沟，近东西走向，断面呈“U”字型，沟谷长 130m-400m，沟宽 20-50m，沟谷纵向坡降 3%，沟谷上游松散堆积物不发育（见照片 2-2）。

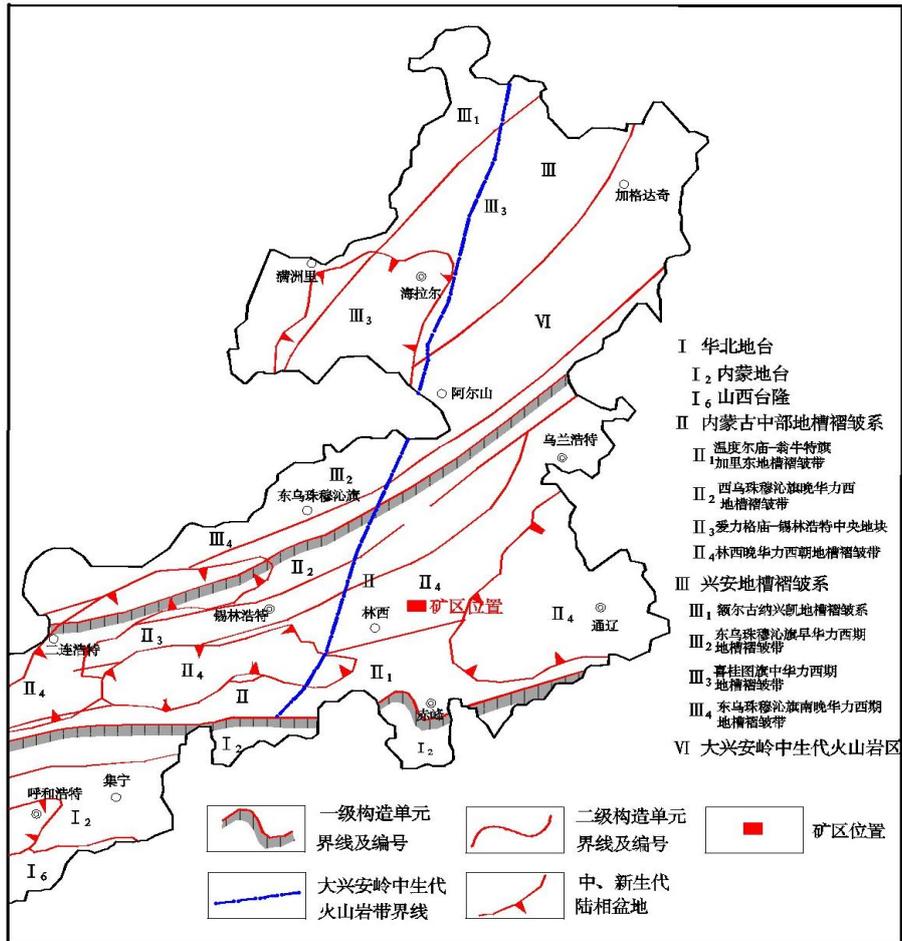
图 2-1 构造纲要图

本区位于内蒙古中部地槽褶皱系，爱里格庙—锡林浩特中间地块与苏尼特右旗晚华力西地槽褶皱带之间，构造活动十分强烈，断裂构造为主，褶皱次之，总体形成以北东向为主，东西和北西向为辅的构造格局。

矿区面积较小，褶皱、断裂均不发育，对矿体的改造、破坏作用微弱。本矿区由于地层岩性单一，矿区内结晶灰岩厚层状，呈单斜构造；矿区断裂构造不发育，只有稀疏的节理构造，未见有明显位移的断层。

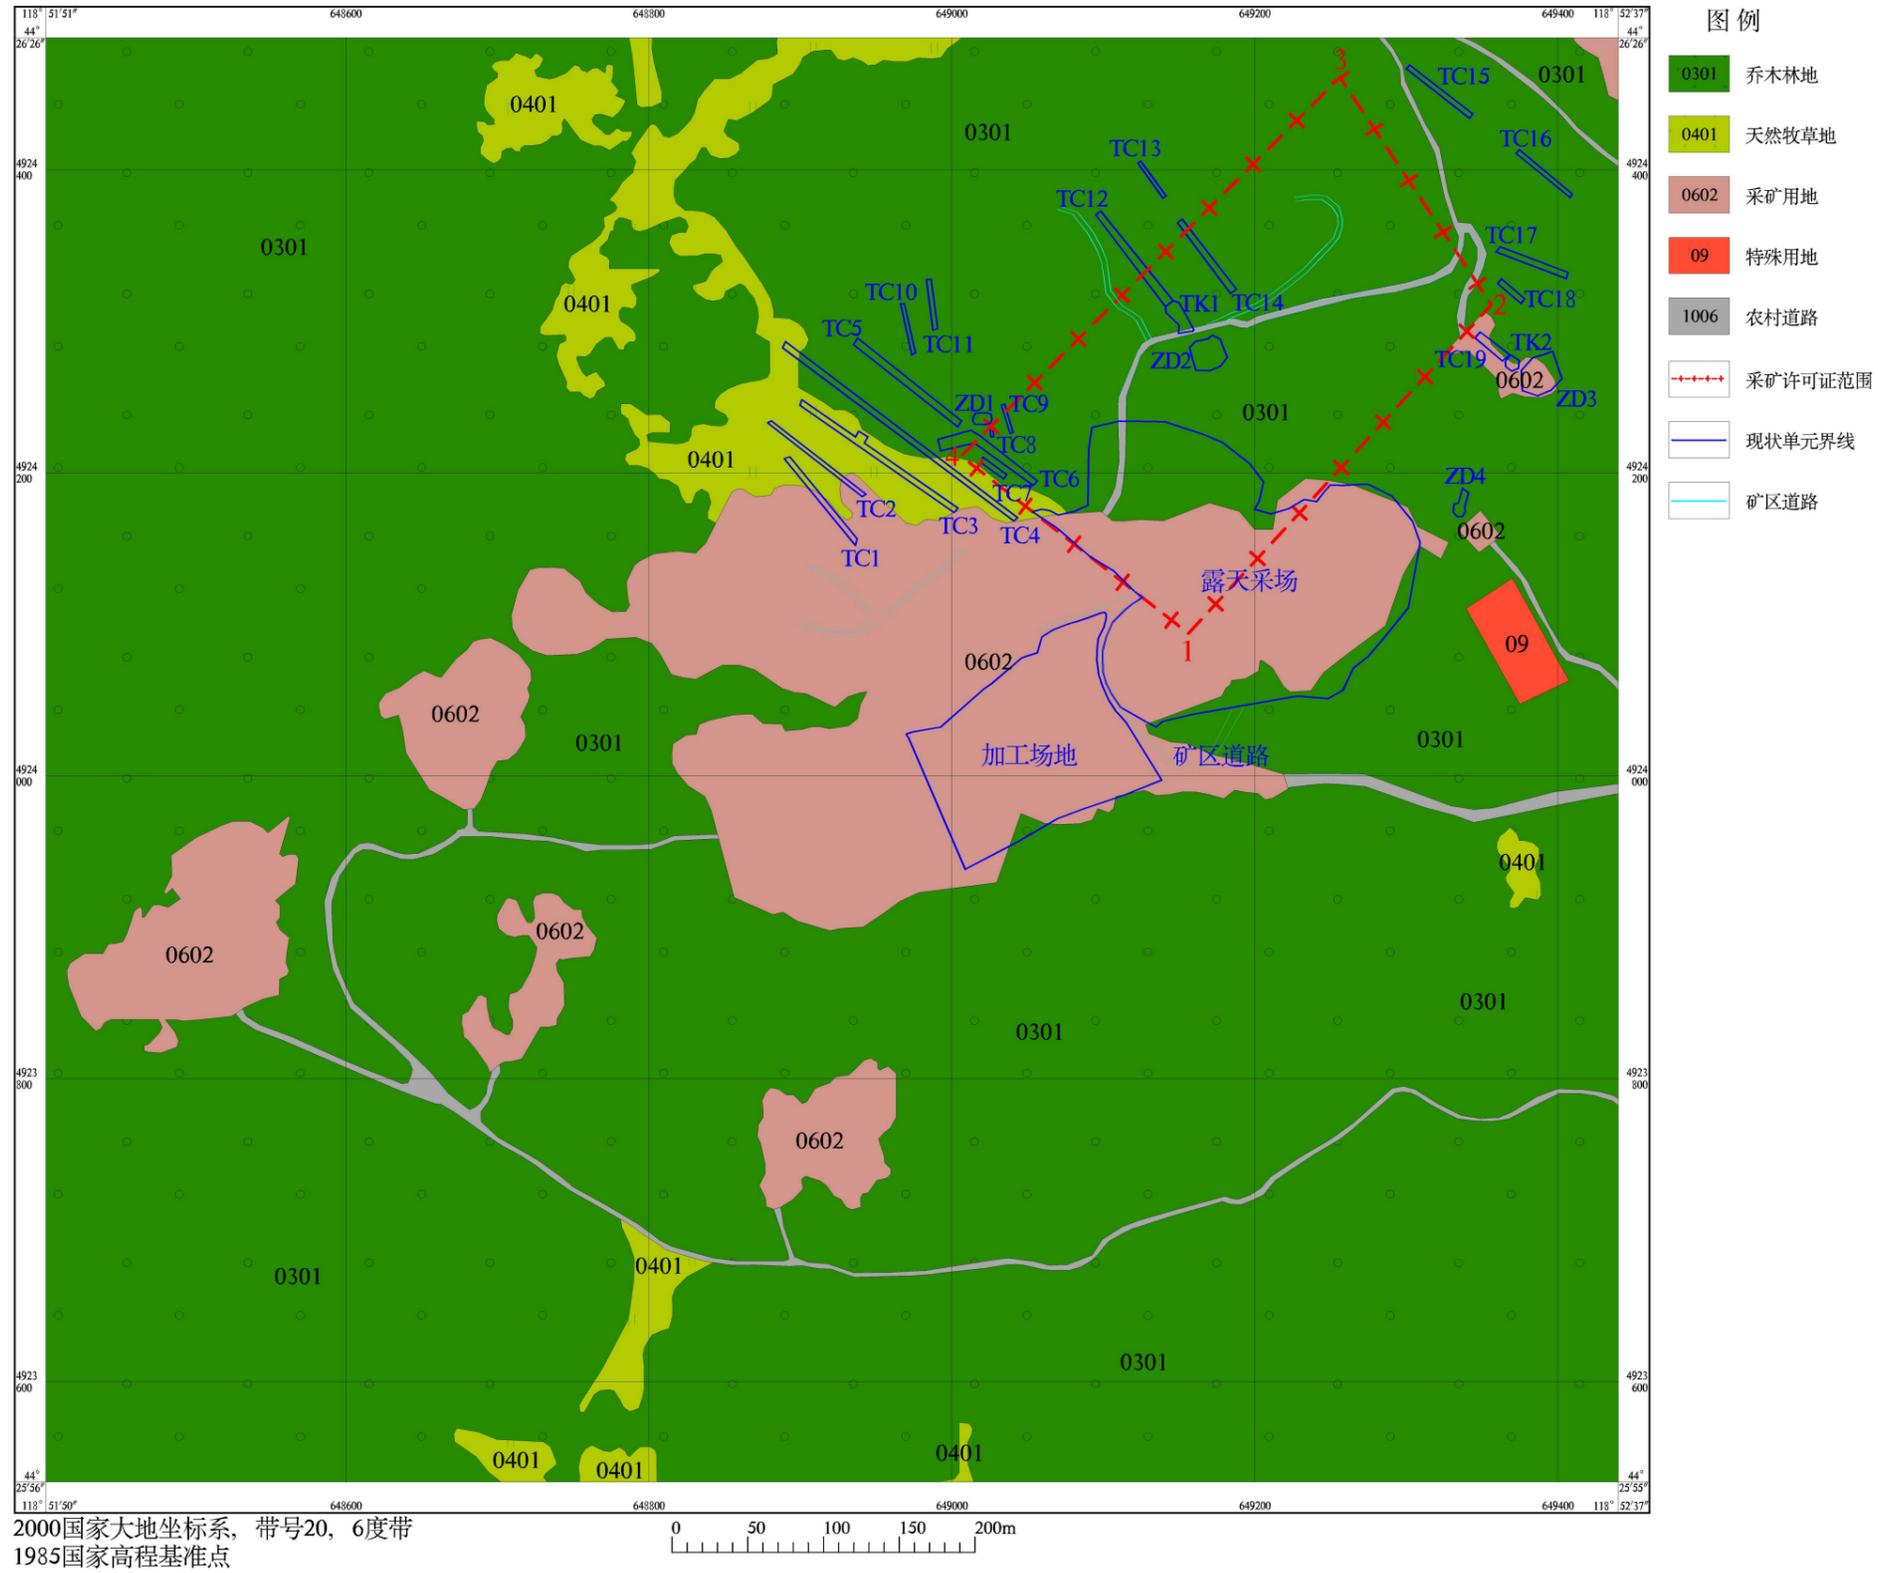
图 2-1 矿区土地利用现状图

现状工程单元破坏土地利用类型包括：乔木林地 12398m<sup>2</sup>、天然牧草地 1095m<sup>2</sup>、采矿用地 39010m<sup>2</sup>、农村道路 1607m<sup>2</sup>。权属明确，界线明显，不存在权属争议，采矿权人已办理用地手续。现状矿山采矿活动未占用耕地。

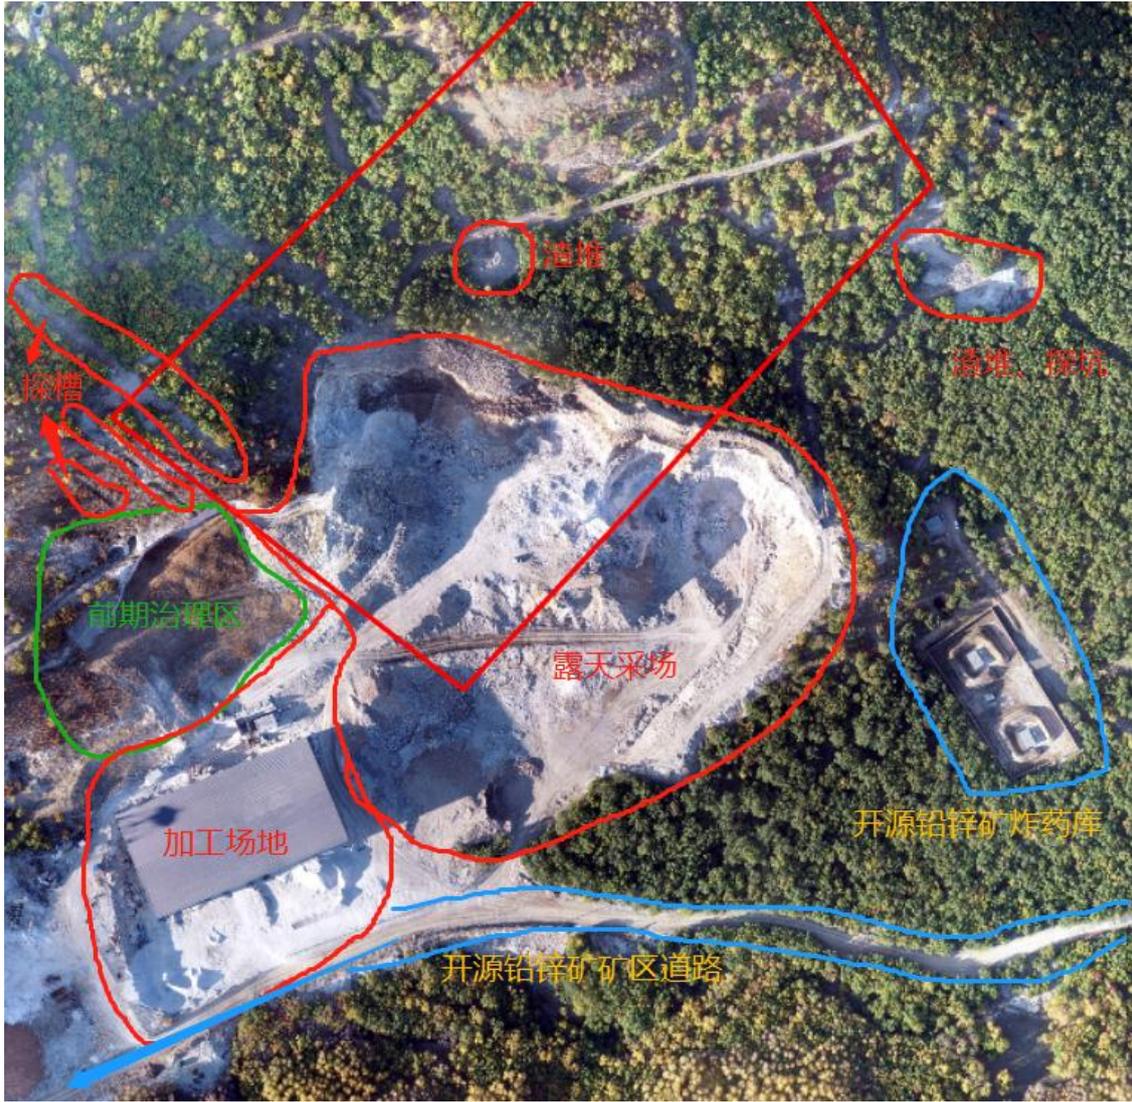
图 3-1 矿区航卫片影像图

评估区附近无各类地质遗迹、自然保护区、人文景观、风景旅游区。矿山开采对地形地貌景观影响主要为：露天采场、加工场地、探槽（TC1-TC19）、探坑（TK1-TK2）、渣堆（ZD1-ZD4）及矿区道路等。

详见航卫片图 3-1。各单元现状对地形地貌景观影响评估如下：

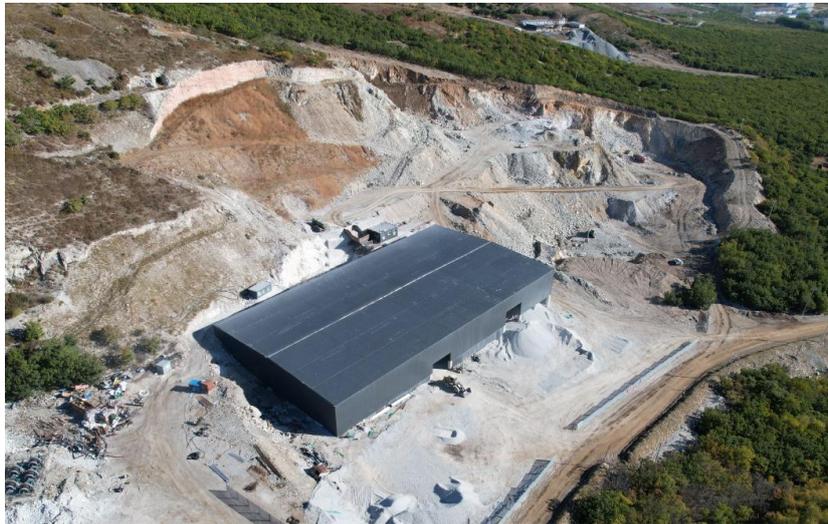
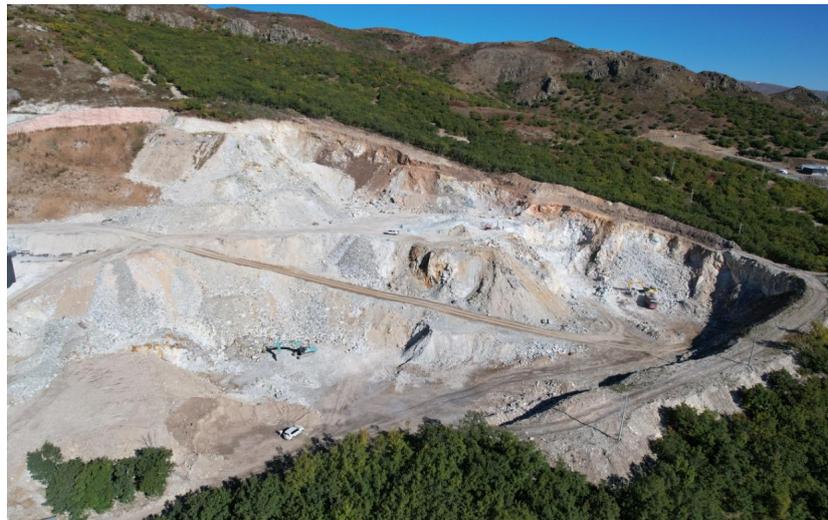
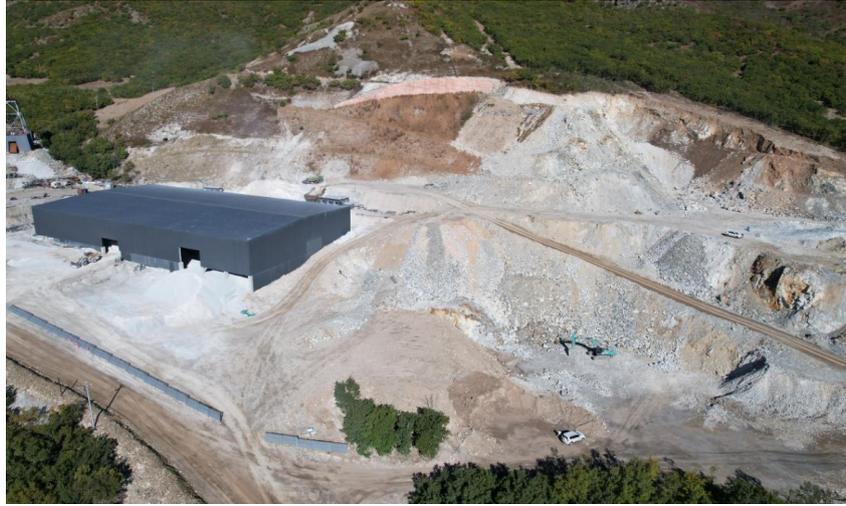
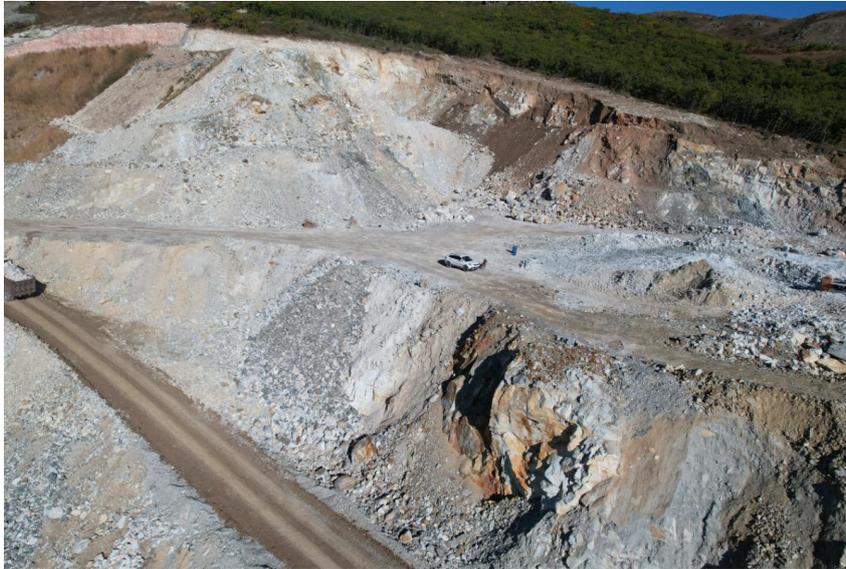
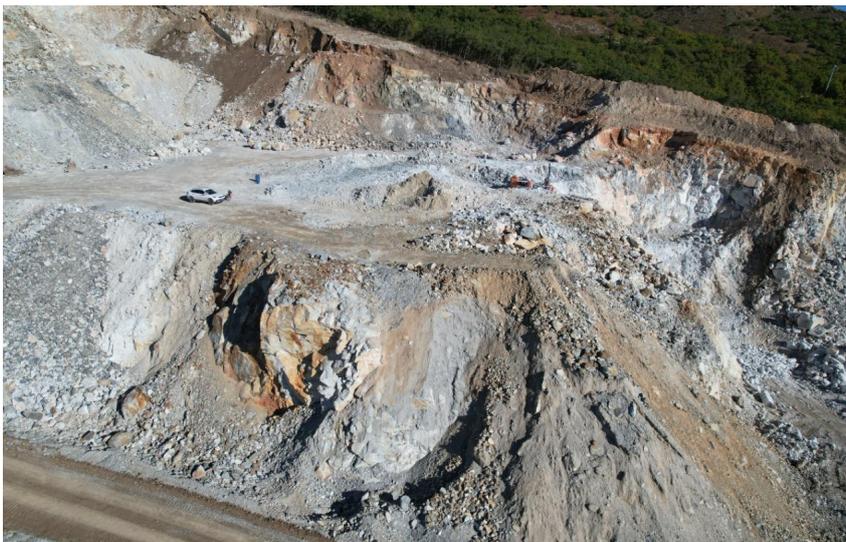
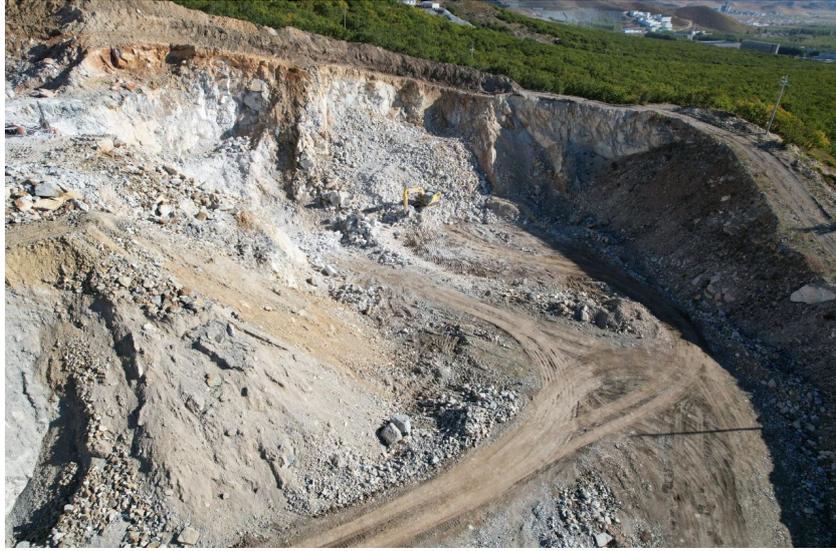
露天采场位于采矿许可证南侧，占地面积 31451m<sup>2</sup>，采场呈不规则形，南北长约 208m，东西宽约 151m，边坡高度 1~25m，最大边坡高度 24.92m，边坡坡度约 30-80°。总边坡长度 481m，现状露天采场最低开采标高 1097.38m，最高开采标高 1167.08m，矿山前期存在超层越界开采行为，原巴林左旗国土资源局于 2018 年 9 月 12 日对其进行处罚，并下达行政处罚决定书（编号：201824 号，详见附件）。现状采场西侧已在前期进行治理，已形成台阶，并覆土恢复植被，总体治理效果较好，但局部区域植被恢复效果欠佳，仍达不到绿色矿山地质环境治理标准。采场开挖现状未破坏含水层，但破坏地表形态与植被，边坡高度较大且坡面不规整，破坏地形地貌景观（见照片 3-1 至照片 3-5）。

露天采场现状地质灾害不发育，对含水层影响程度较轻，对矿山地形地貌景观影响严重，对土地损毁程度影响为重度损毁。现状条件下划分为矿山地质环境影响严重区。

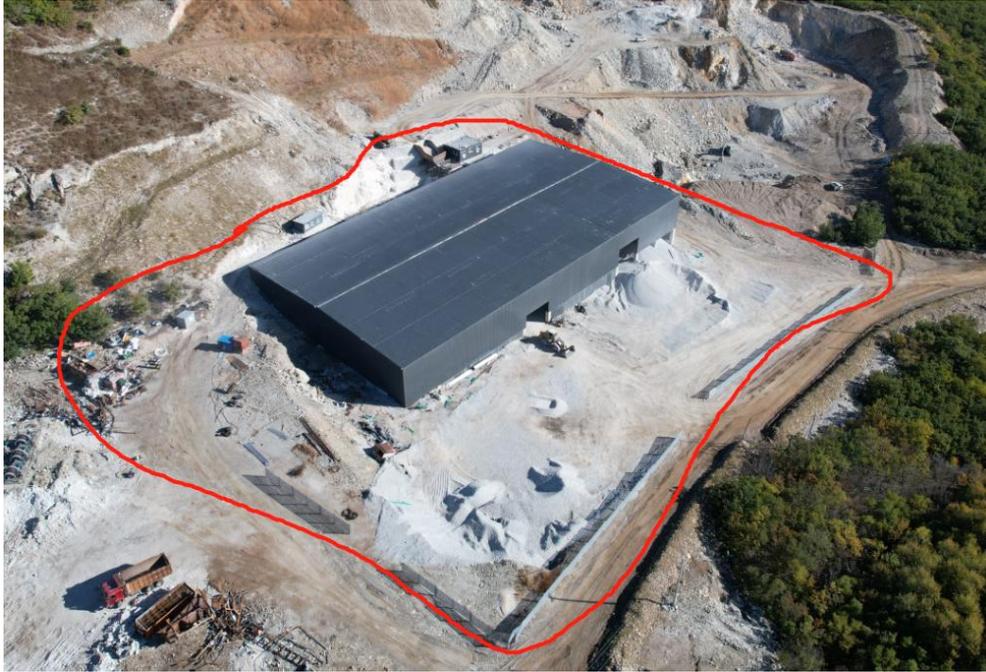
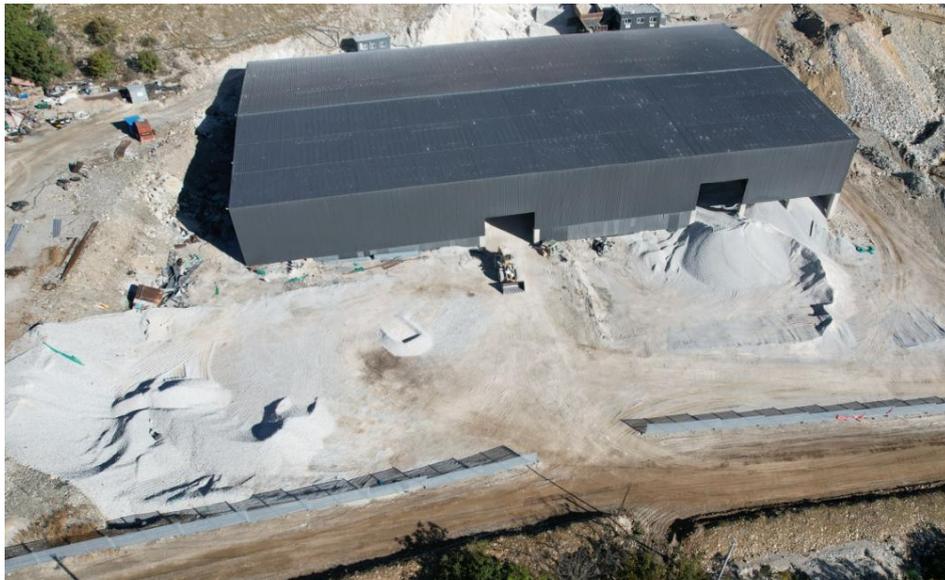
照片3-6 加工场地

加工场地位于露天采场西南侧，占地面积 14253m<sup>2</sup>，为石料加工和堆放场地，场地内包含有加工场地、料堆等，加工场地占地面积为 5057m<sup>2</sup>，设备高约 8m，料堆堆放于加工厂的南东侧，矿山将会直接进行出售。场地建于平缓地带，基底为原始山体，建设时西侧及北侧建设形成一定切坡，切坡长 166m，高 1-5m，坡度约 40-60°，场地建设破坏了原有地形地貌景观（见照片 3-6）。

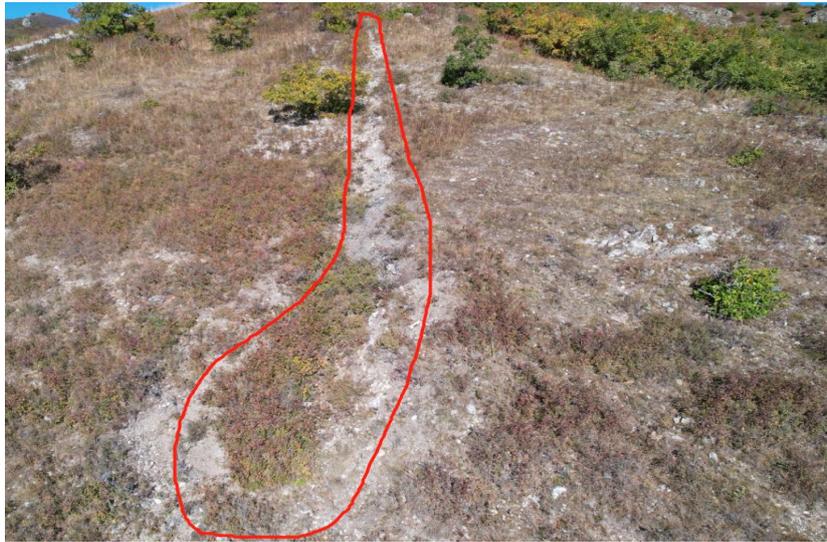
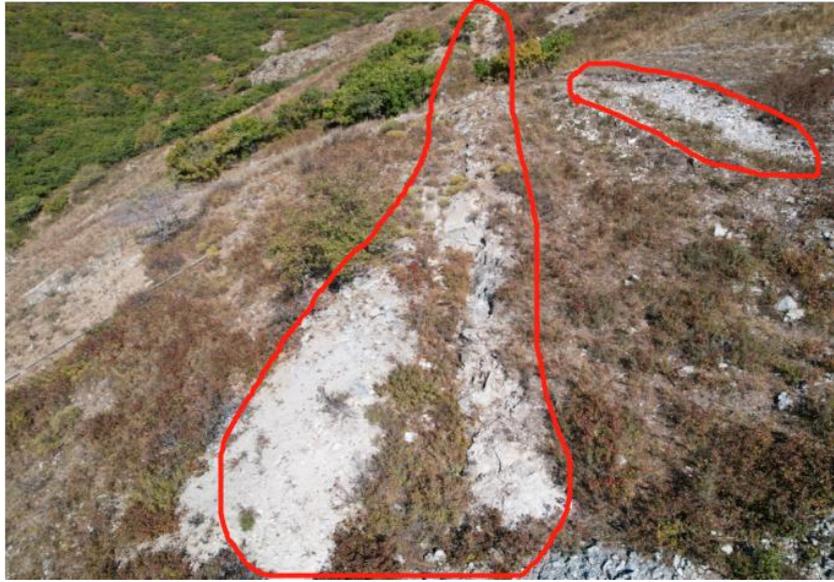
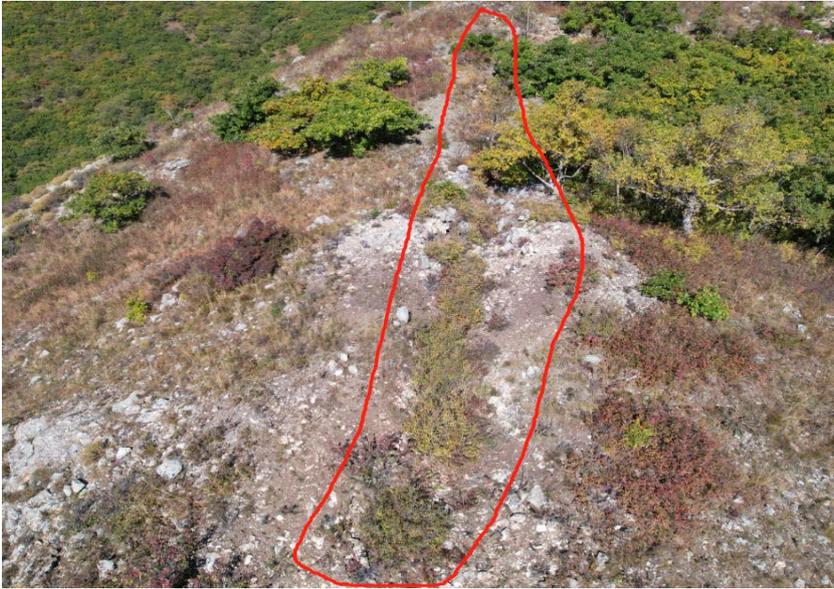
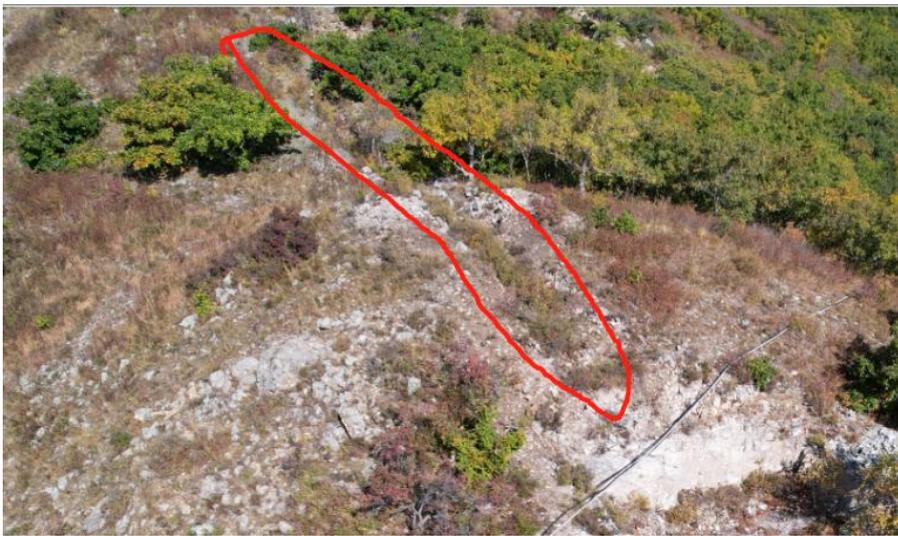
照片 3-7 探槽示例照片

探槽集中分布于矿区四周，为前期探矿行为产生，均呈条带状展布（探槽具体尺寸见表 3-2），探槽长轴约 9-191m，宽轴约 1.7-6.2m，开挖深度约 0.5-1.8m，总占地面积 4353m<sup>2</sup>，总挖方量 5224m<sup>3</sup>，探槽周边废石为开挖探槽产生，占地面积小，场地的建设破坏了地形地貌景观和植被（见示例照片 3-7）。

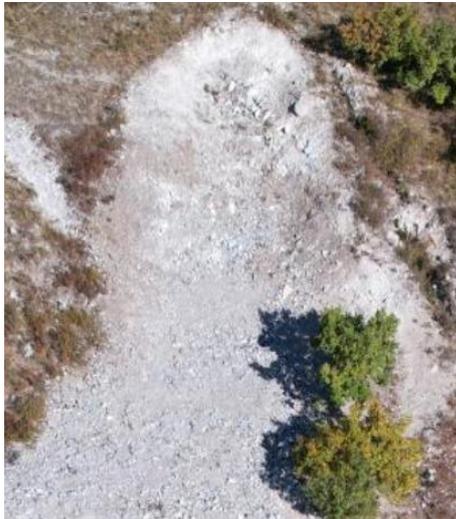
照片 3-8 探坑 1

为前期探矿行为产生，呈不规则椭圆形分布，总占地面积为 264m<sup>2</sup>，总挖方量 718m<sup>3</sup>（探坑具体尺寸见表 3-3），场地的建设破坏了地形地貌景观和植被（见照片 3-8、照片 3-9）。

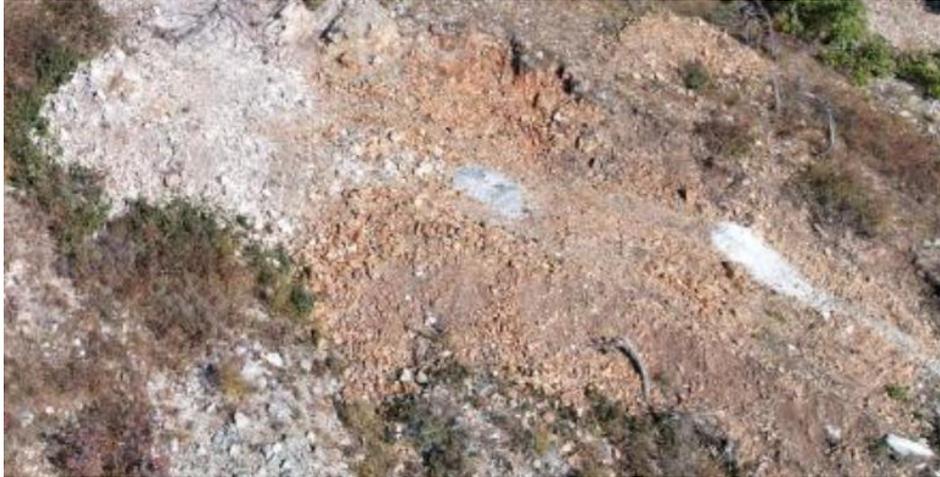
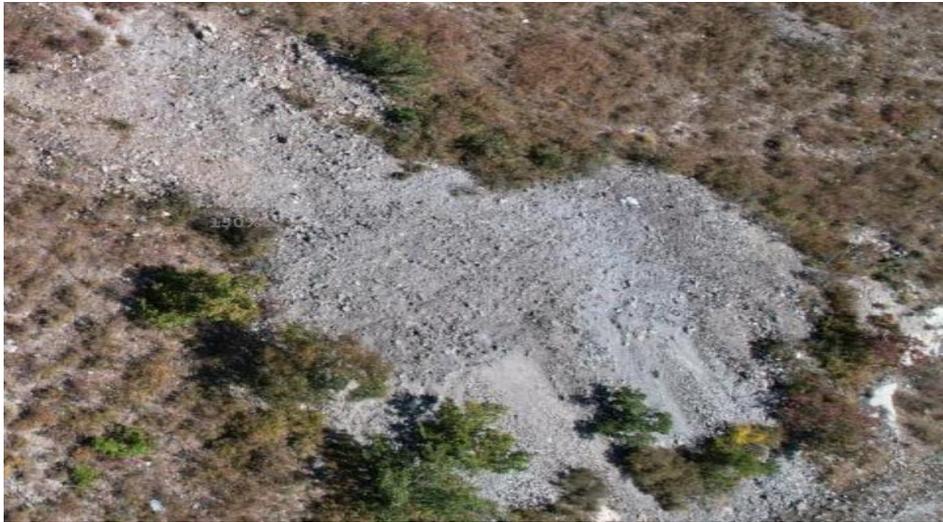
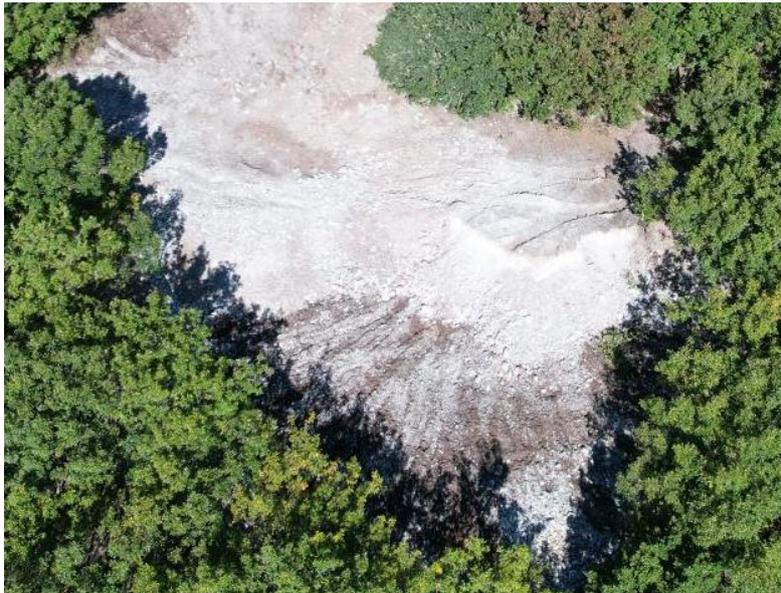
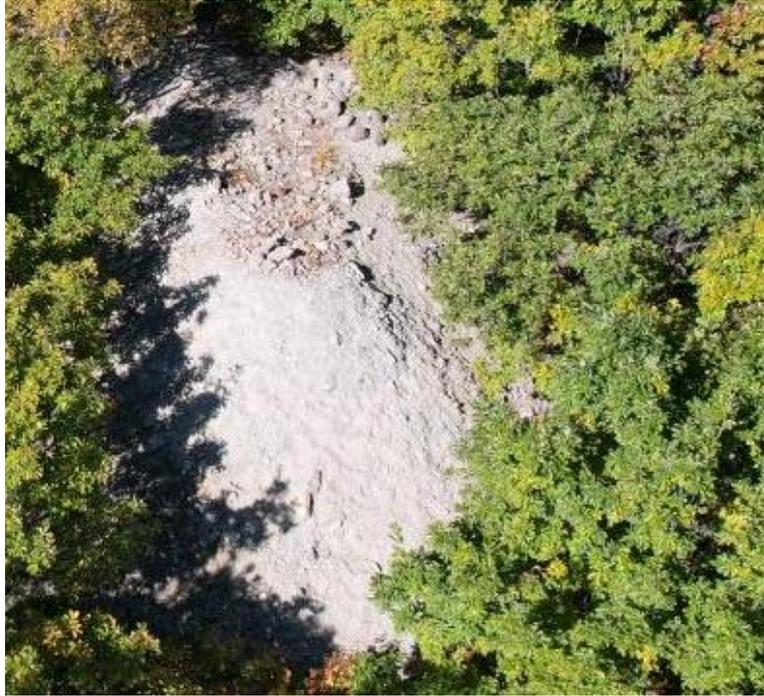
渣堆零散分布于矿区及周边，呈不规则形，总占地面积 650m<sup>2</sup>，堆积高度平均约 1-5m，堆积坡度 10-50°，总堆方量约为 976m<sup>3</sup>（探坑具体尺寸见表 3-4），场地形成的人工堆积地貌破坏了地形地貌景观和植被（见照片 3-10 至 3-13）。

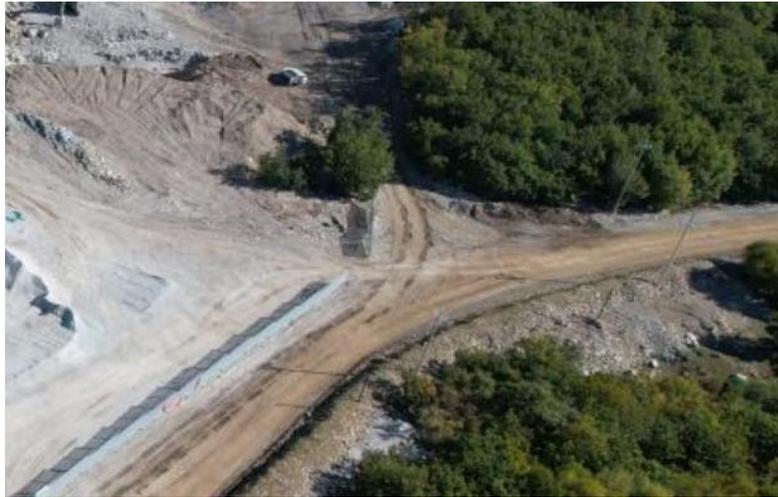
照片 3-14 矿区道路

矿区道路自西向东分布，主要用来连接矿区内各工程场地，现状已开拓道路总长 897m，路面宽约 3.5m，为土质砂石路面，占地总面积 3139m<sup>2</sup>，加工场地北西侧道路建设形成一定切坡，切坡长 57m，高 1-5m，坡度约 40-60°，车辆运输碾压地表，破坏了原有的地形地貌景观（见照片 3-14）。

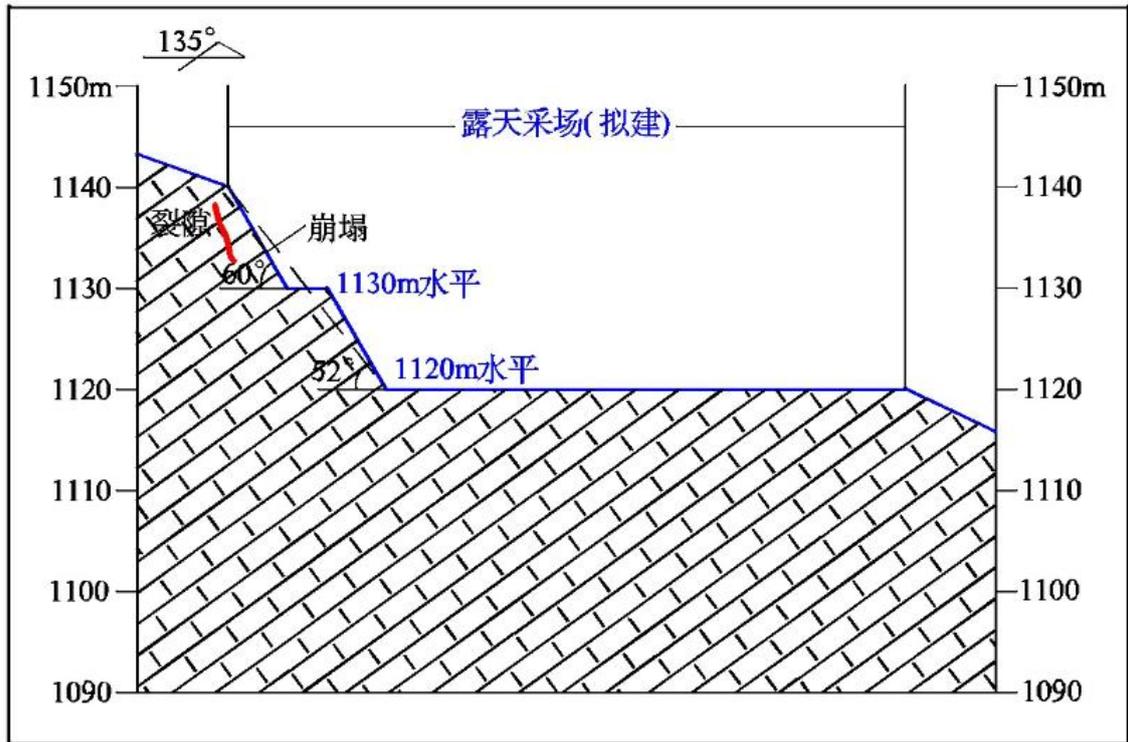
图 3-5 崩塌灾害示意图

根据《开发利用方案》，拟建露天采场规模较大，最终形成的拟建露天采场布置在采矿证中东部，拟损毁土地面积 11900m<sup>2</sup>，底部开采境界 140m×50m，1120m 确定为最终开采底平面标高，设计台阶高度 10m，台阶标高分别为 1130m、1120m；台阶坡面角 60°，最终边坡角为 52°，安全平台宽 4m。矿体走向 50-70°，倾向北西，倾角 54~62°。露天采场北西侧边坡坡向与矿体倾向反向，边坡相对高差 20m，相对较稳定。南西、北东侧边坡稳定性次之。现状露天采场位于采矿许可证南侧，采场呈不规则形，南北长约 208m，东西宽约 151m，边坡高度 1~25m，最大边坡高度 24.92m，边坡坡度约 30-80°。故现状露天采场与露天采场（拟建）可能沿节理裂隙发生滑移式崩塌灾害。

预计可能造成直接经济损失 100-500 万元，受威胁人数 3-10 人。预测评估其地质灾害危险性中等，对照《矿山地质环境保护与恢复治理方案编制规范》(DZ/T0223-2011)，其矿山地质环境影响程度为较严重（见示意图 3-5）。

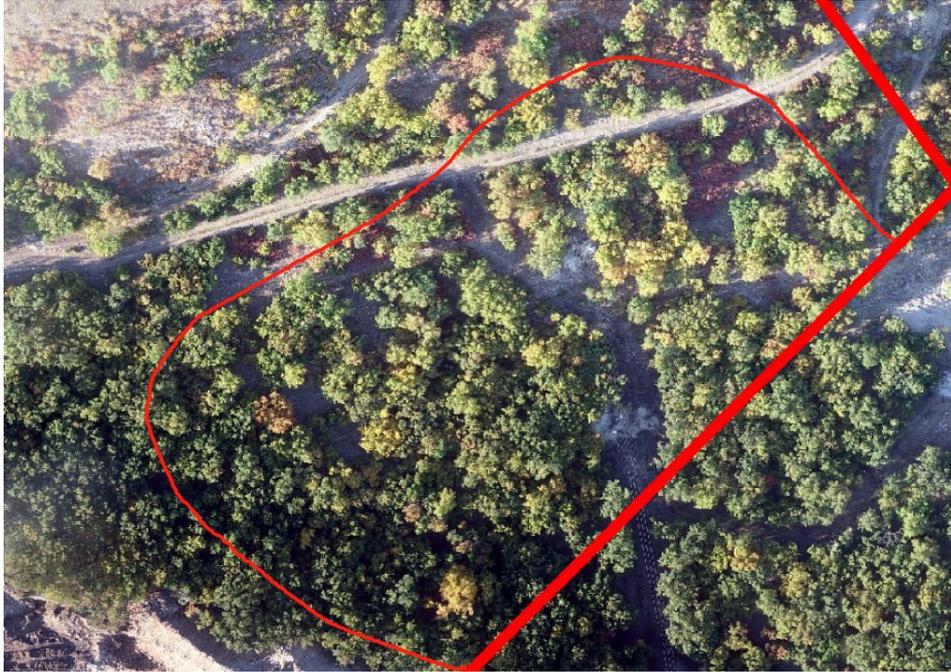
照片3-15 露天采场（拟建）

根据《开发利用方案》，拟建露天采场布置在采矿证东南部，矿山开采为山坡露天开采，拟损毁土地面积 11900m<sup>2</sup>，底部开采境界 140m×50m，1120m 确定为最终开采底平面标高，设计台阶高度 10m，台阶标高分别为 1130m、1120m；台阶坡面角 60°，最终帮坡角为 52°，安全平台宽 4m。采场开挖将破坏原有的地形地貌景观（详见开采境界平面图 3-6 及剖面图 3-7）。

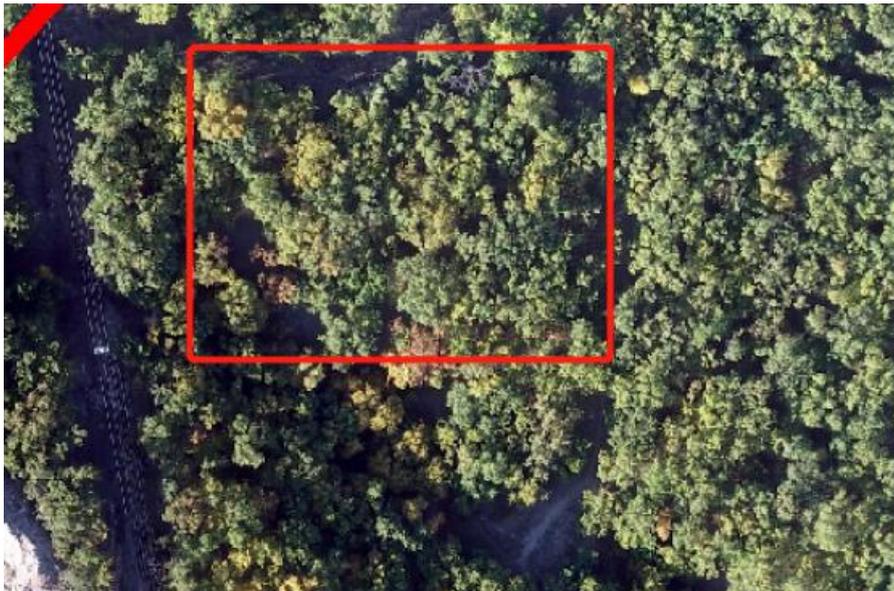
照片 3-16 表土存储场（拟建）位置

根据《开发利用方案》设计，表土存储场拟建于矿区南东侧，占地面积 1880m<sup>2</sup>，境界内矿、剥离总量 86016m<sup>3</sup>，境界内矿石量 74432m<sup>3</sup>，剥离量 11584m<sup>3</sup>，其中剥离表土深度按 0.3m 计，剥离面积 11900m<sup>2</sup>，预测最终剥离表土总量 3570m<sup>3</sup>，表土堆积高度 1-3m，堆放坡度 20-45°，拟建场地面积可满足表土存放需求，场地形成人工堆积地貌将破坏原有地形地貌景观。

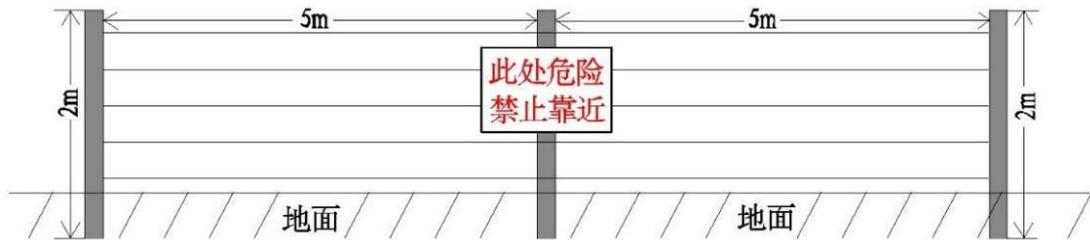
图 6-2 网围栏设计示意图

网围栏：根据矿山拟开采区范围，对采场周边进行围网栏布设，露天采场（拟建）设计长度约 471m。网围栏应布设在采场之外。

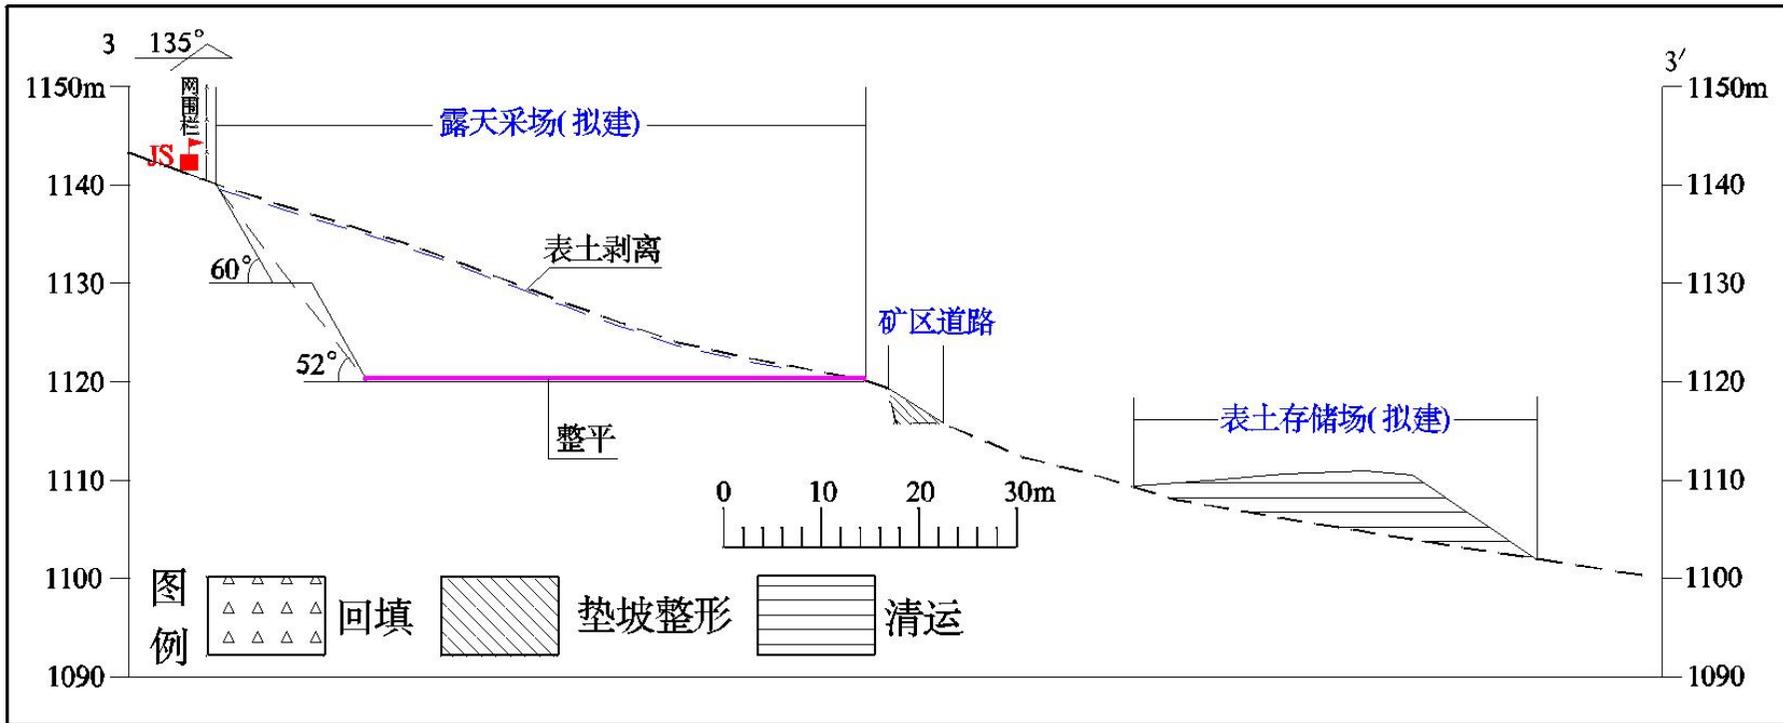
图 6-3 露天采场（拟建）治理效果剖面图

远期对露天采场坑底进行整平，采场底部境界尺寸 140m×50m，整平总面积 7000m<sup>2</sup>，整平深度 0.3m，整平工程量为 2100m<sup>3</sup>（治理效果见图 6-3）。
