巴林左旗白音诺尔杨树洼碎石矿  
(巴林左旗开源矿业有限责任公司)  
**矿山地质环境保护与土地复垦方案**

巴林左旗开源矿业有限责任公司

二〇二二年十一月

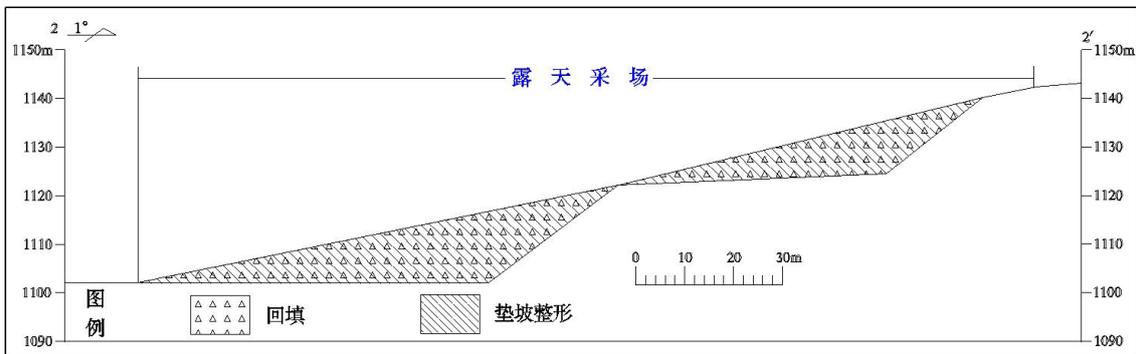
图 6-4 露天采场治理效果剖面图

近期对采矿许可证外露天采场东南侧进行回填，回填工程量为  $80340m^3$ （治理效果见图 6-4）。

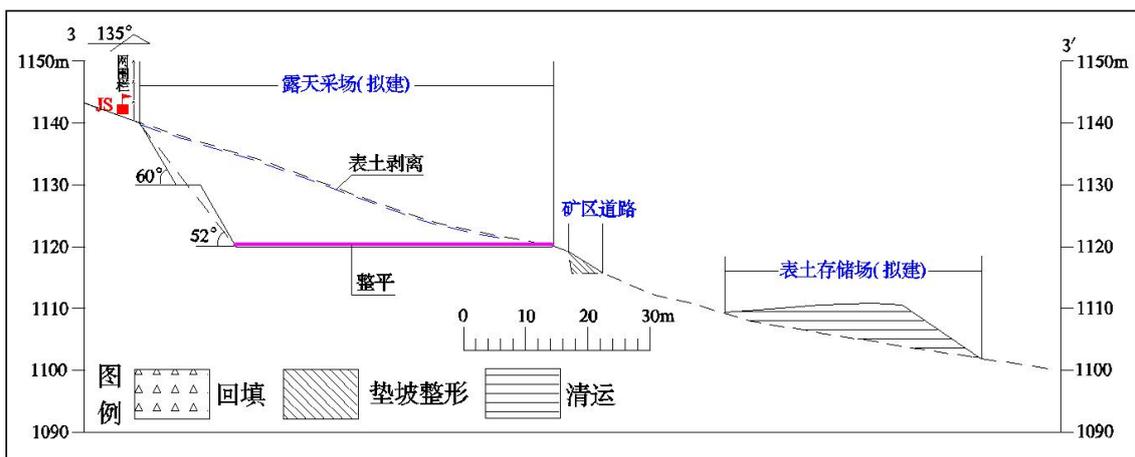
图 6-5 表土存储场（拟建）治理效果剖面图

对场地内的表土进行清运，用于矿山地质环境的治理的复垦工程，清运工程量为  $3570m^3$ （治理效果见图 6-5）。

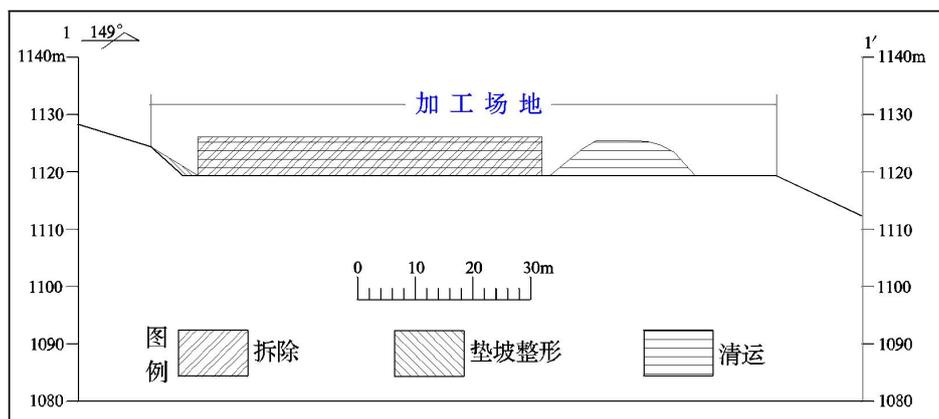
图 6-6 加工场地治理效果剖面图

远期对加工场地进行垫坡整形。垫坡后坡度小于 30°，计算公式为  $Q_x=L \times v$ ，式中： $Q_x$  为垫坡整形方量（m<sup>3</sup>）； $L$  为垫坡整形总边坡长度； $v$  为单位坡长垫坡整形方量（根据 mapgis 软件计算，取平均值 7m<sup>3</sup>/m）。边坡长度为 166m，则垫坡整形工程量为 1162m<sup>3</sup>（治理效果见图 6-6）。

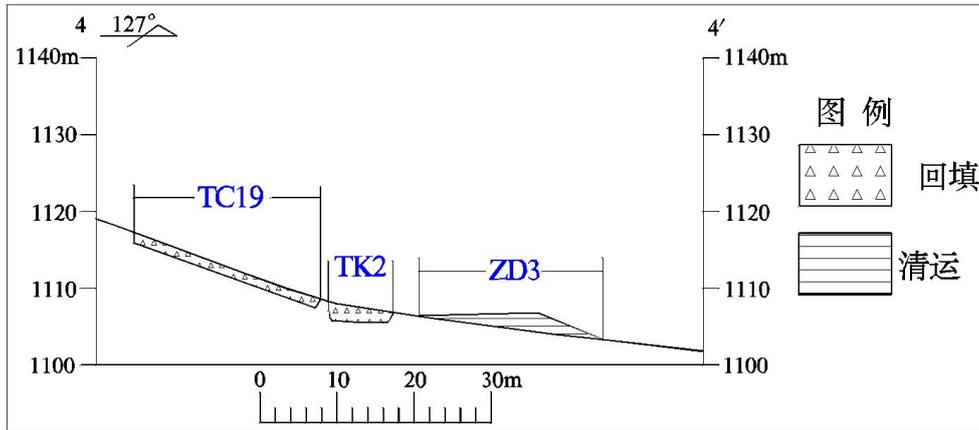
图 6-7 探槽 (TC19) 示例治理效果剖面图

探槽总占地面积为 4353m<sup>2</sup>，近期利用开挖探槽时堆存于探槽两侧的废渣对探槽进行回填，回填总工程量为 5224m<sup>3</sup>（治理效果见图 6-7）。

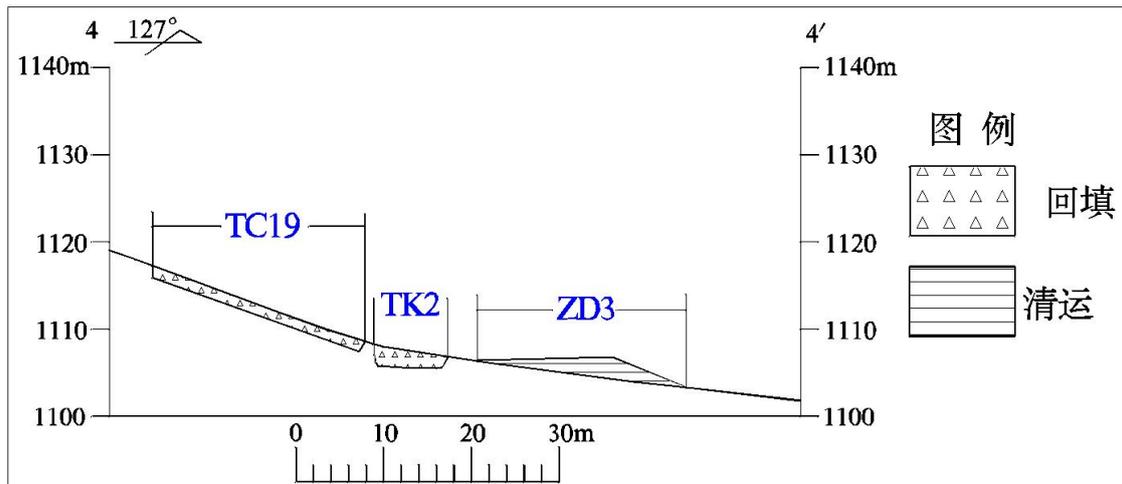
图 6-8 探坑 (TK2) 示例治理效果剖面图

探坑总占地面积为 264m<sup>2</sup>，近期利用渣堆的废渣对探坑进行回填，回填总工程量为 718m<sup>3</sup>（治理效果见图 6-8）。

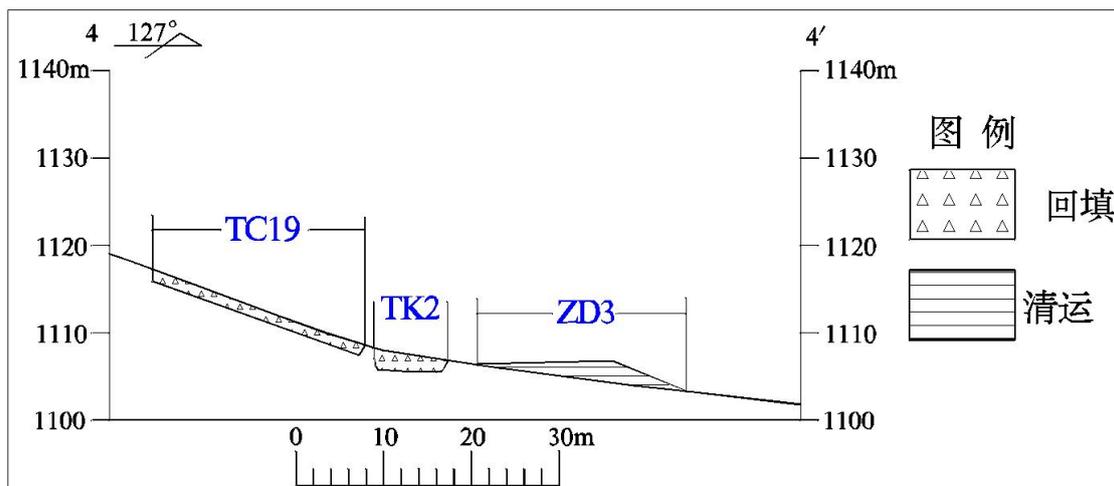
图 6-9 渣堆（ZD3）示例治理效果剖面图

对场地内的废石废渣进行清运，用于其他场地的回填及垫坡，清运工程量为 976m<sup>3</sup>（治理效果见图 6-9）。

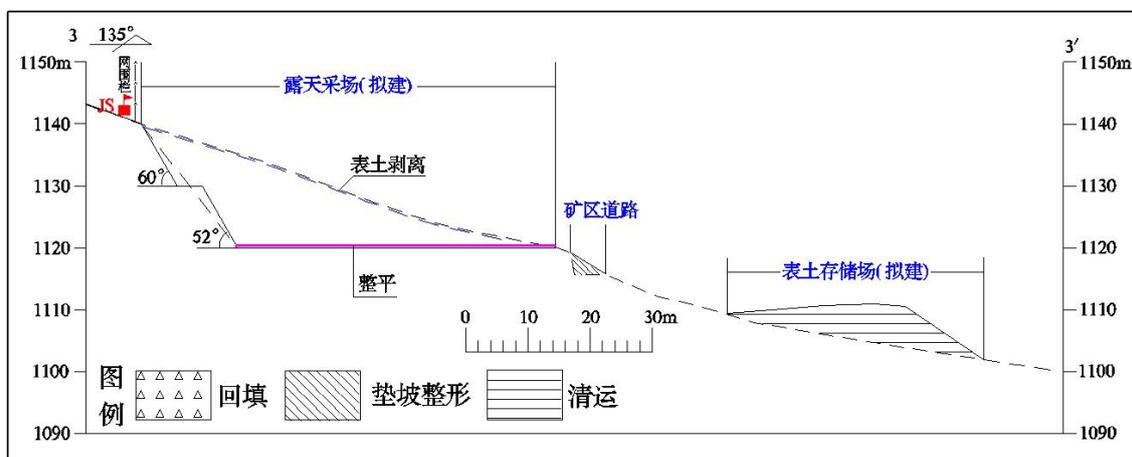
图 6-10 矿区道路治理效果剖面图

对矿区道路进行垫坡整形，垫坡后坡度小于  $30^\circ$ ，计算公式为  $Q_x=L \times v$ ，式中： $Q_x$  为垫坡整形方量( $m^3$ )； $L$  为垫坡整形总边坡长度； $v$  为单位坡长垫坡整形方量(根据 mapgis 软件计算，取平均值  $2m^3/m$ )。边坡长度为 222m，则垫坡整形工程量为  $444m^3$ （治理效果见上图 6-10）。

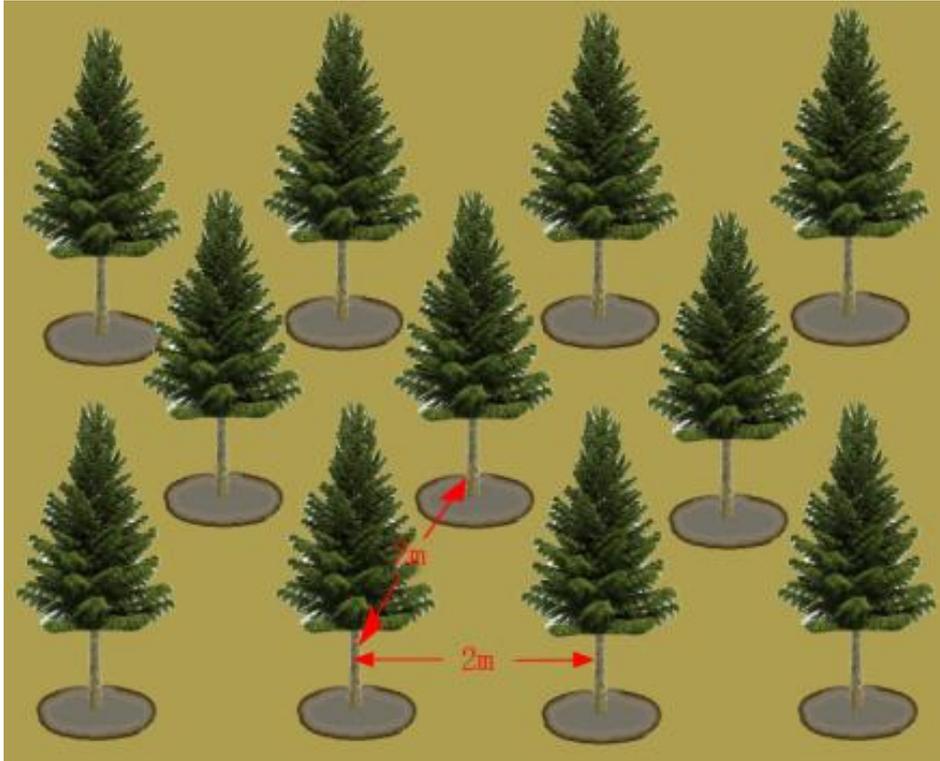
图 6-11 栽植松树规格模式图

远期对《开发利用方案》设计露天采场坑底 1120m 水平栽植松树，栽植面积7000m<sup>2</sup>，株距选择 2m×2m，每穴 1 株，栽植总株数 1750 株（详见栽植松树规格模式图 6-11、治理效果见图 6-12）。

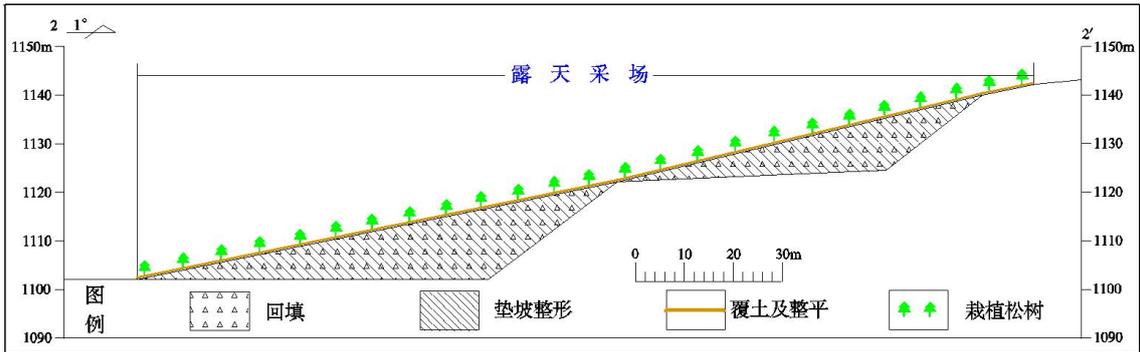
图6-13 露天采场治理效果剖面图

近期对露天采场栽植松树，栽植面积  $31451\text{m}^2$ ，株距选择  $2\text{m}\times 2\text{m}$ ，每穴1株，栽植总株数7863株（治理效果见图6-13）。

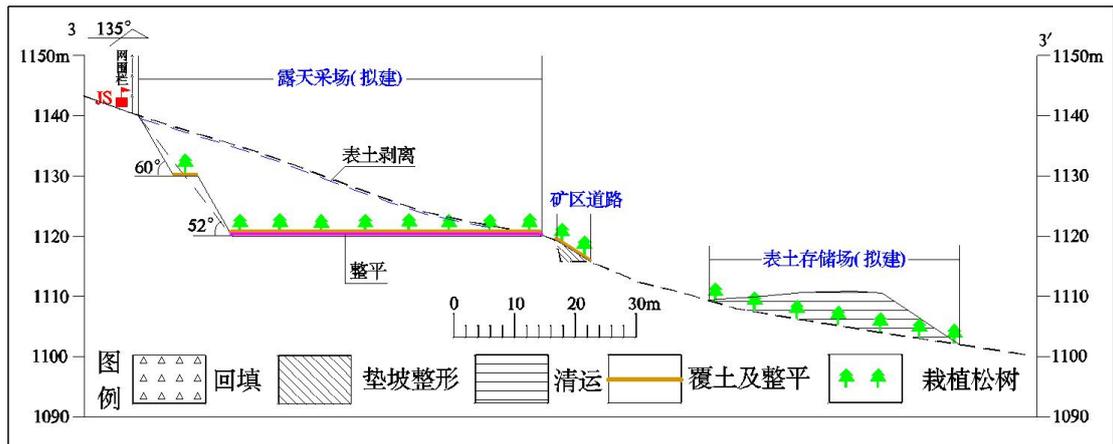
图 6-14 表土存储场（拟建）治理效果剖面图

远期对清运后的表土存储场（拟建）栽植松树，栽植面积  $1880\text{m}^2$ ，株距选择  $2\text{m}\times 2\text{m}$ ，每穴1株，栽植总株数470株（治理效果见图6-14）。

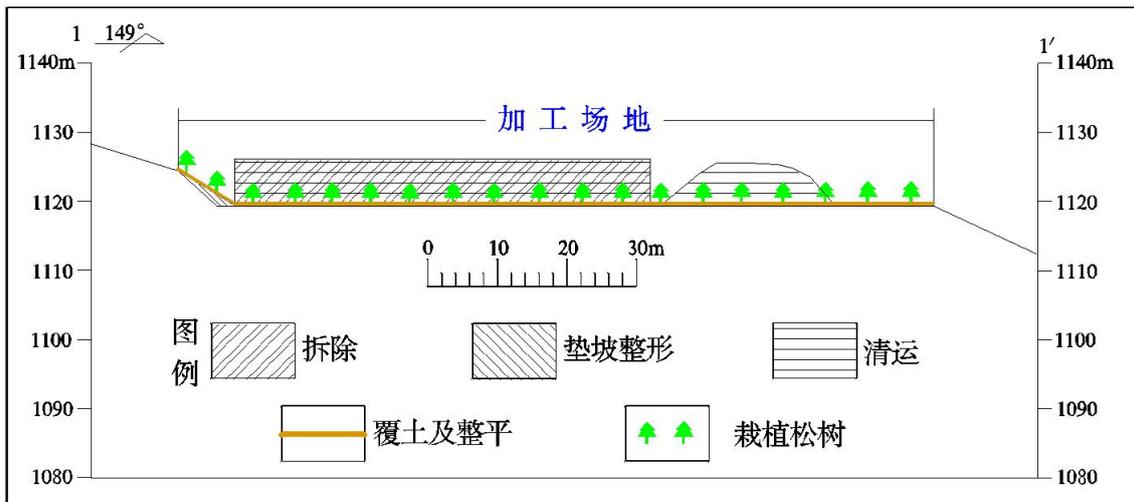
图 6-15 加工场地治理效果剖面图

远期对露天采场栽植松树，栽植面积  $14253\text{m}^2$ ，株距选择  $2\text{m}\times 2\text{m}$ ，每穴 1 株，栽植总株数 3563 株（治理效果见图 6-15）。

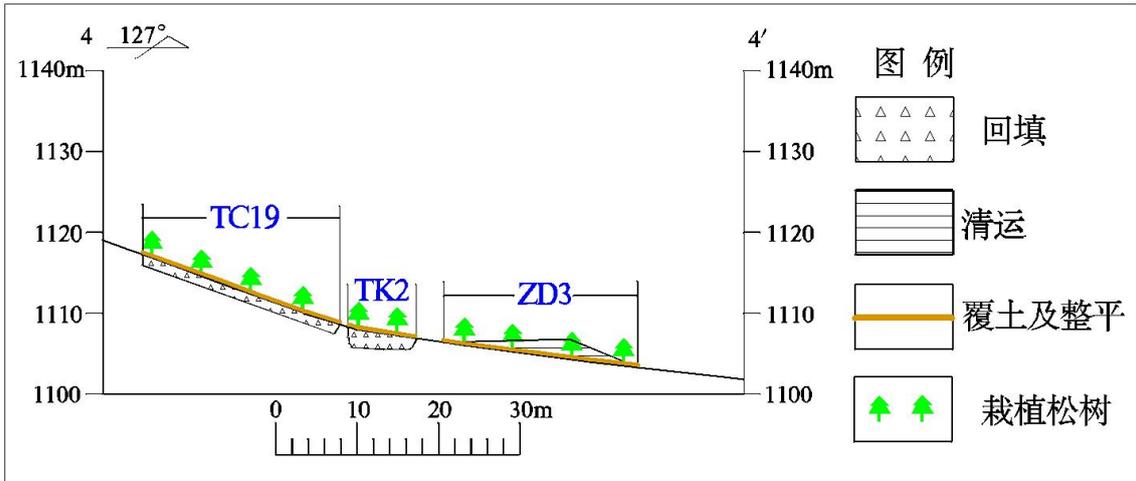
图6-16 探槽（TC19）示例治理效果剖面图

近期对覆土整平后的探槽栽植松树，栽植面积  $4353\text{m}^2$ ，株距选择  $2\text{m}\times 2\text{m}$ ，每穴 1 株，栽植总株数 1088 株（治理效果见图 6-16）。

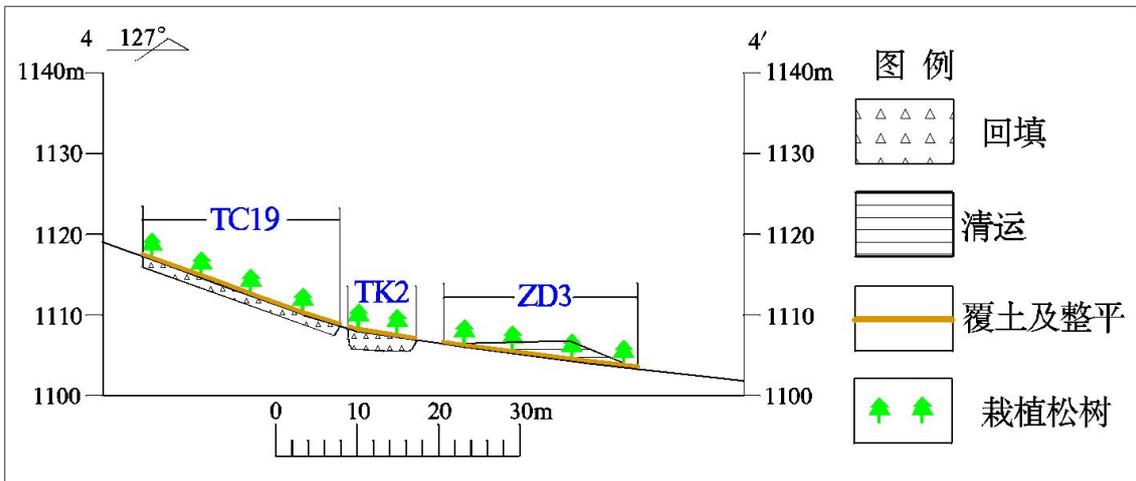
图6-17 探坑（TK2）示例治理效果剖面图

近期对覆土整平后的探槽栽植松树，栽植面积  $264\text{m}^2$ ，株距选择  $2\text{m}\times 2\text{m}$ ，每穴 1 株，栽植总株数 66 株（治理效果见图 6-17）。

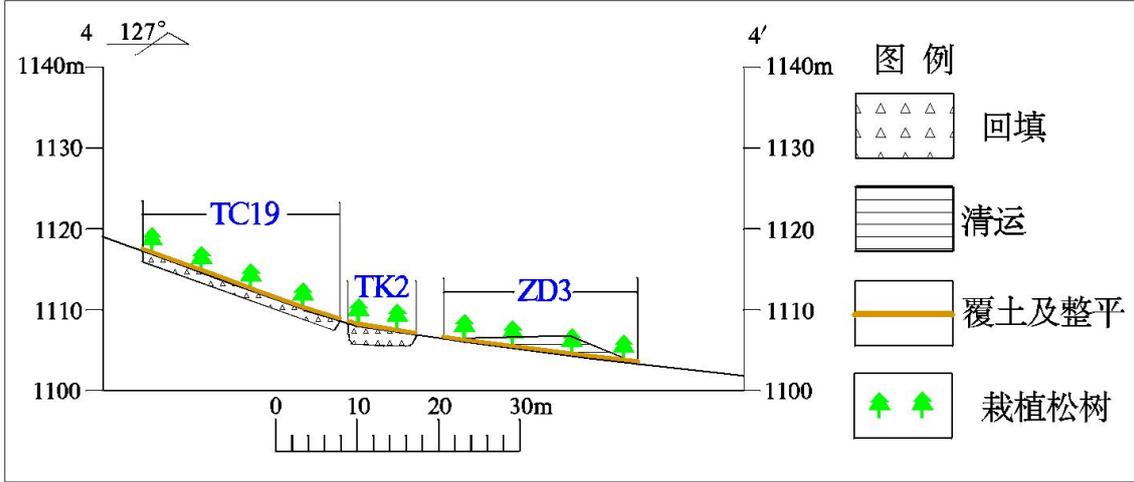
图6-18 渣堆（ZD3）示例治理效果剖面图

近期对覆土整平后的渣堆栽植松树，栽植面积 650m<sup>2</sup>，株距选择 2m×2m，每穴 1 株，栽植总株数 163 株（治理效果见图 6-18）。

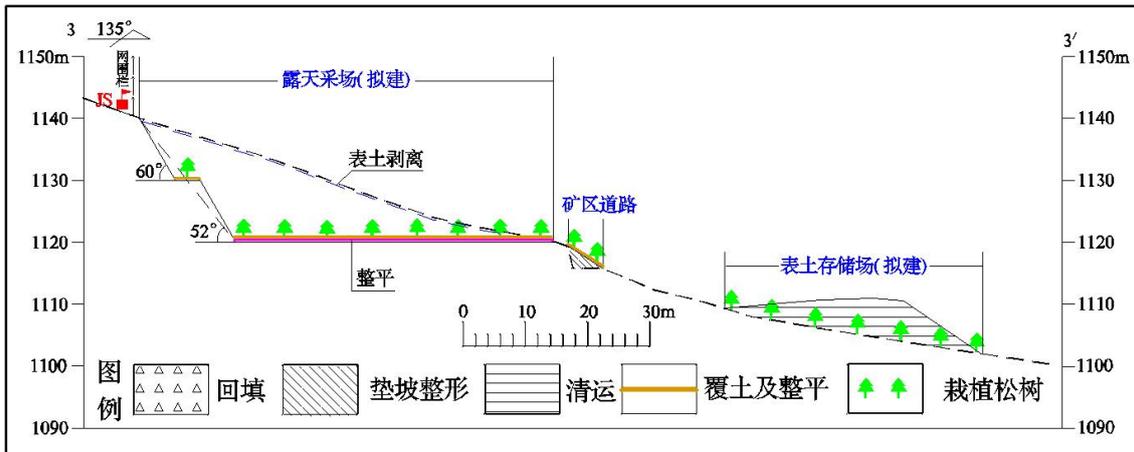
图6-19 矿区道路治理效果剖面图

远期对露天采场栽植松树，栽植面积 3542m<sup>2</sup>，株距选择 2m×2m，每穴 1 株，栽植总株数 886 株（治理效果见图 6-19）。

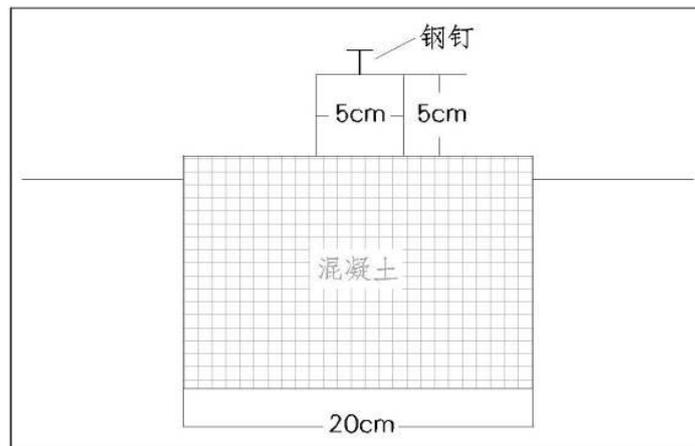
图 6-20 监测桩设计图

建立露天采场边坡岩移观测点，采用人工肉眼巡视监测和设备（RTK、全站仪）监测相结合的方法，由矿方确定 2 名专业监测人员，定时对采场边坡变化情况进行测量、记录、分析、总结、汇报，实时监测边坡的变化情况。基准点应选择在崩塌影响范围以外的稳定岩土体上、监测区域应布设不少于 3 个基准点、工作基点宜选择在稳定的岩土体上、工作基点应与基准点构成满足精度要求的监测网形、基准点和工作基点应选在视线开阔地区，便于联测、基准点和工作基点应填写点之记。详见监测桩规格设计图 6-20。

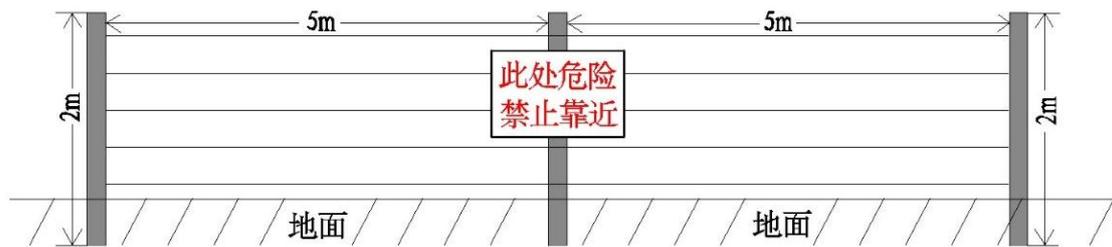
图 8-1 网围栏示意图

在露天采场（拟建）外围设置网围栏，防止人畜误入，网围栏长 471m。矿山应定期开展巡视工作，对已破损、缺失网围栏进行修补。详见网围栏示意图 8-1。

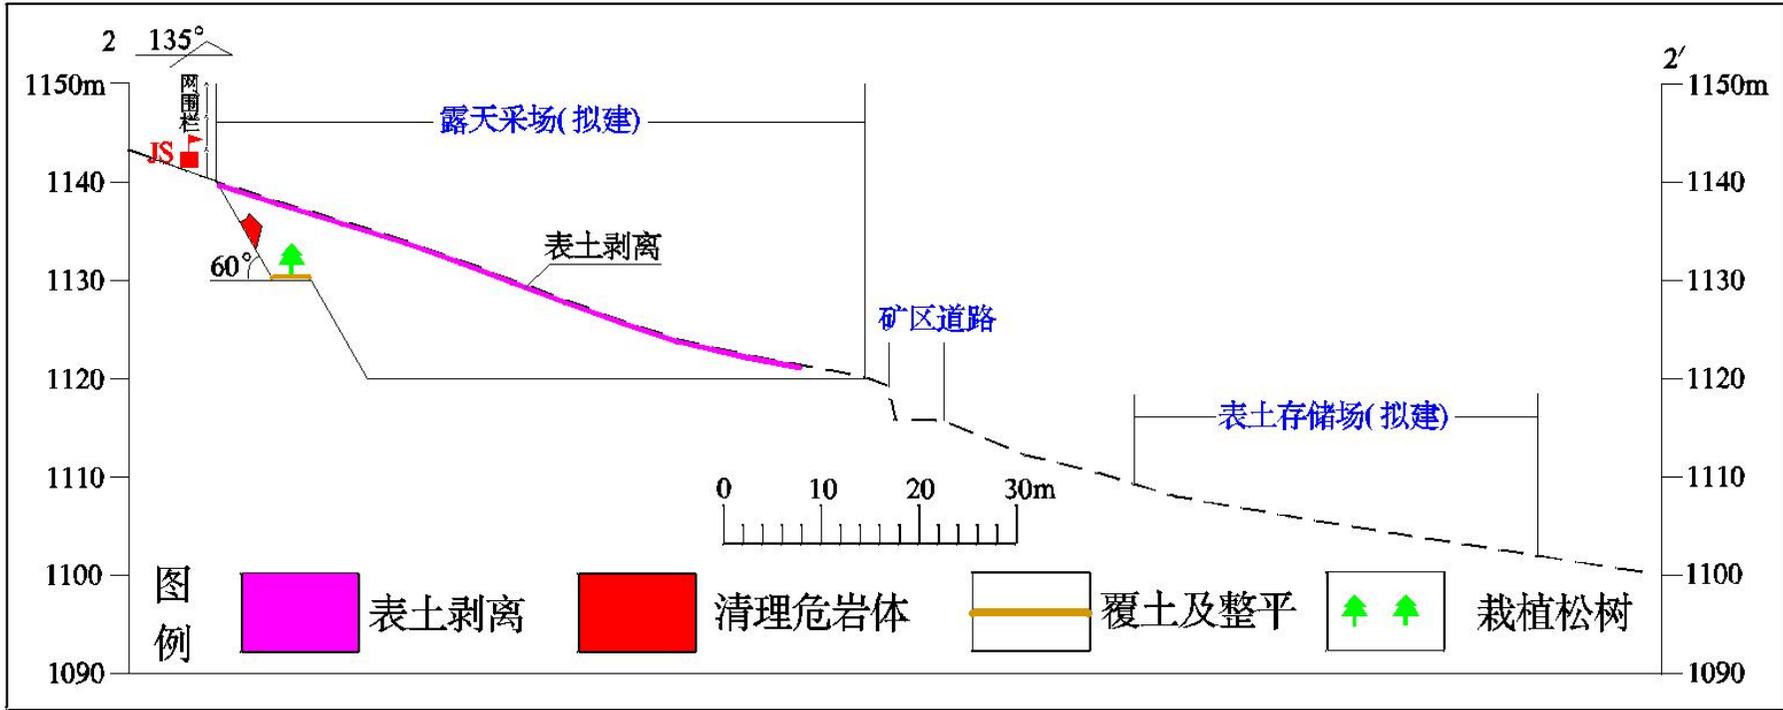
图8-2 露天采场（拟建）治理效果剖面图

近期对《开发利用方案》设计开采到开采境界的  $1130m$  水平台阶面栽植松树，栽植面积  $1154m^2$ ，株距选择  $2m \times 2m$ ，每穴 1 株，栽植总株数 289 株（治理效果见图 8-2）。

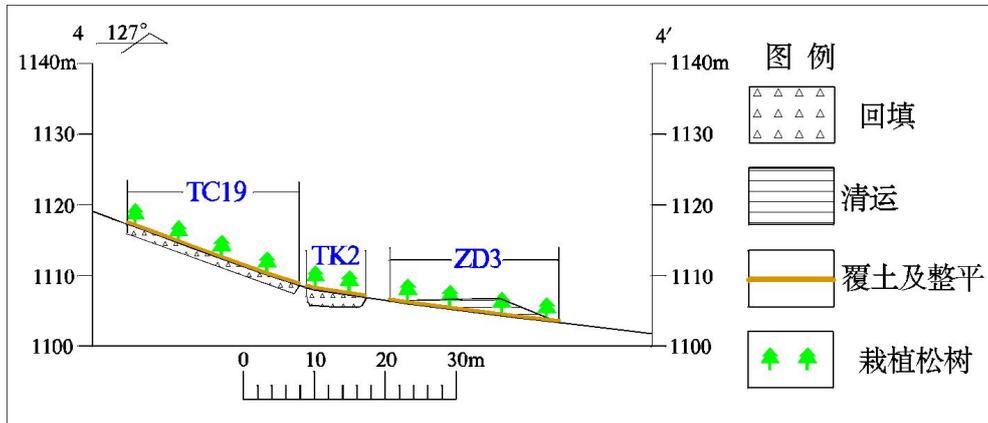
图 8-4 探槽（TC19）示例治理效果剖面图

近期对覆土整平后的探槽栽植松树，栽植面积 4353m<sup>2</sup>，株距选择 2m×2m，每穴 1 株，栽植总株数 1088 株（治理效果见图 8-4）。

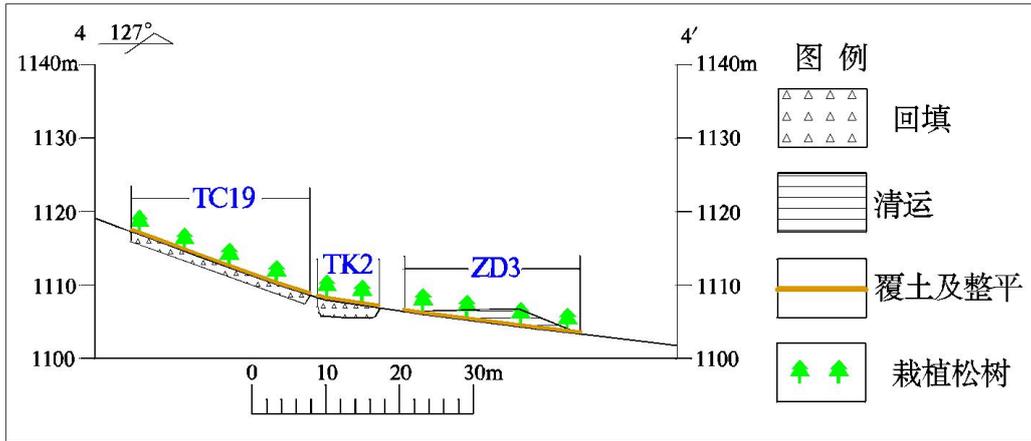
图 8-5 探坑 (TK2) 示例治理效果剖面图

近期对覆土整平后的探槽栽植松树，栽植面积 264m<sup>2</sup>，株距选择 2m×2m，每穴 1 株，栽植总株数 66 株（治理效果见图 8-5）。

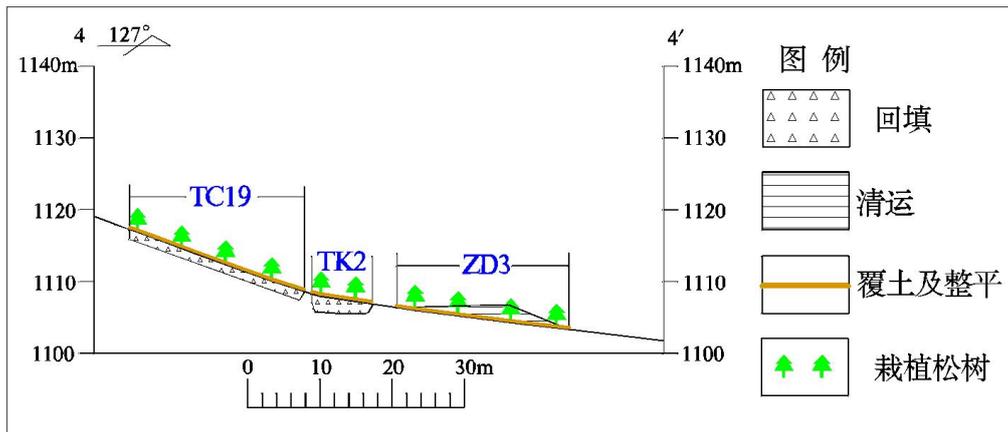
图 8-6 渣堆 (ZD3) 治理效果剖面图

近期对覆土整平后的渣堆栽植松树，栽植面积 650m<sup>2</sup>，株距选择 2m×2m，每穴 1 株，栽植总株数 163 株 (治理效果见图 8-6)。

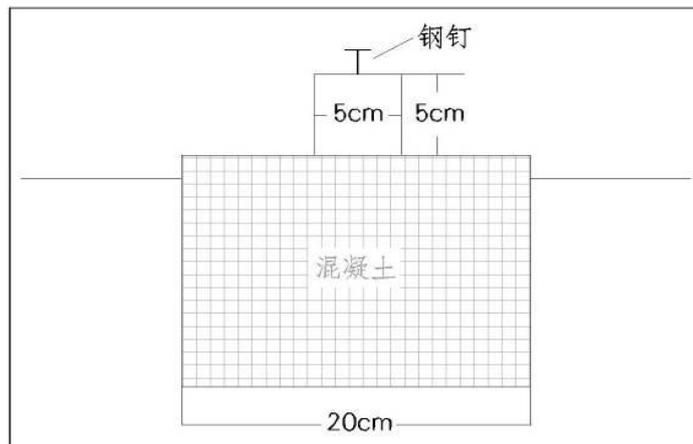
图8-7 监测桩设计图

建立露天采场边坡岩移观测点，采用人工肉眼巡视监测和设备（RTK、全站仪）监测相结合的方法，由矿方确定 2 名专业监测人员，定时对采场边坡变化情况进行测量、记录、分析、总结、汇报，实时监测边坡的变化情况。基准点应选择在崩塌影响范围以外的稳定岩土体上、监测区域应布设不少于 3 个基准点、

工作基点宜选择在稳定的岩土体上、工作基点应与基准点构成满足精度要求的监测网形、基准点和工作基点应选在视线开阔地区，便于联测、基准点和工作基点应填写点之记。详见监测桩规格设计图 8-7。
