# 巴林左旗东方富源矿业有限公司头道井子铅锌矿 2024 年度矿山地质环境治理计划书

巴林左旗东方富源矿业有限公司

二〇二四年二月

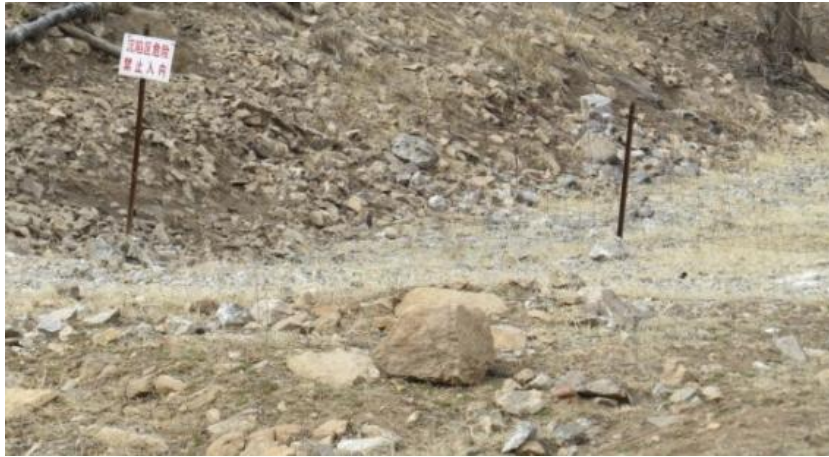
照片 2-1 已设置网围栏及置警示牌

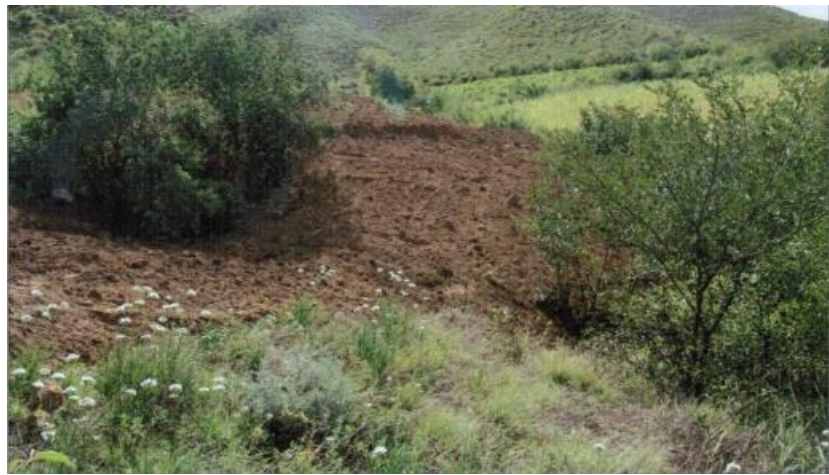
照片 2-2 西平硐废石场治理效果

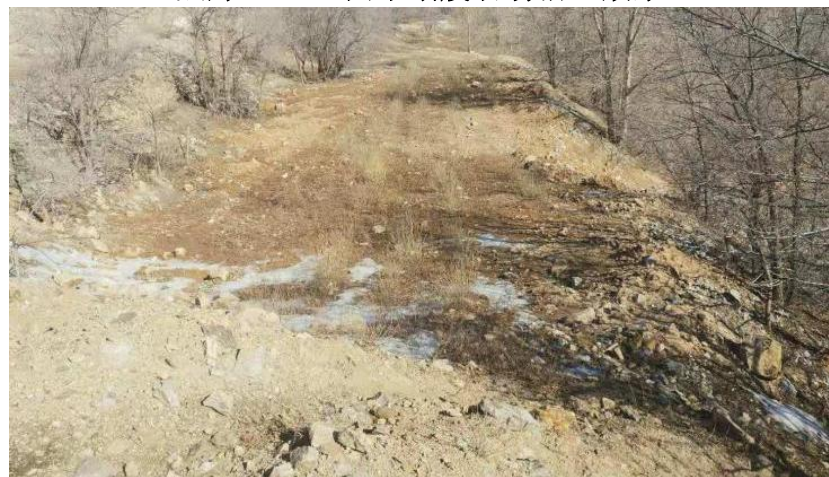
照片 2-3 废弃尾矿库治理效果

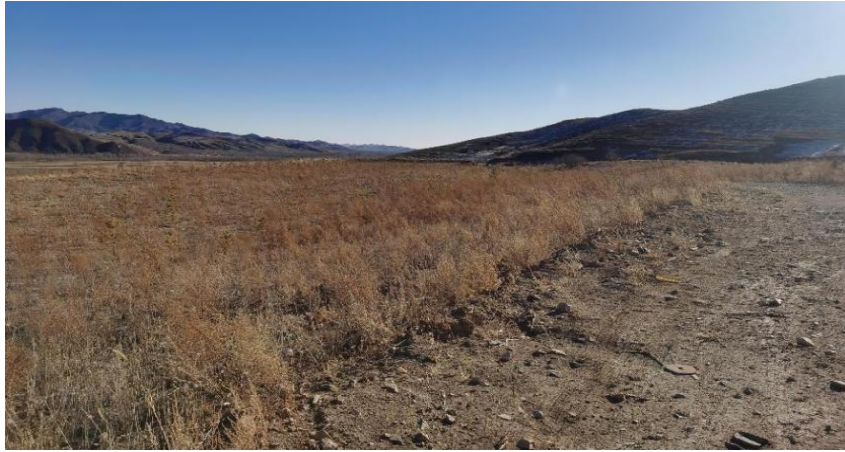
照片2-4 尾矿库部分区域治理效果

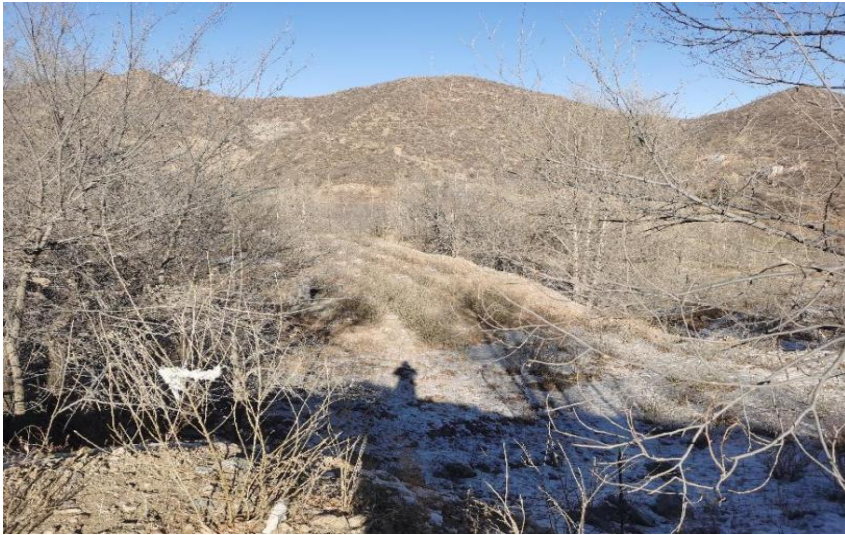
照片2-5 废弃尾矿库治理效果

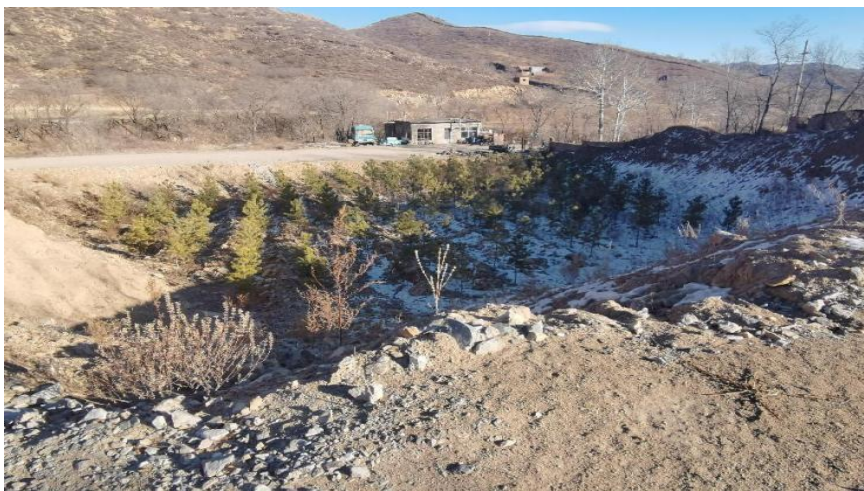
照片 2-6 矿山前期自行治理区治理效果

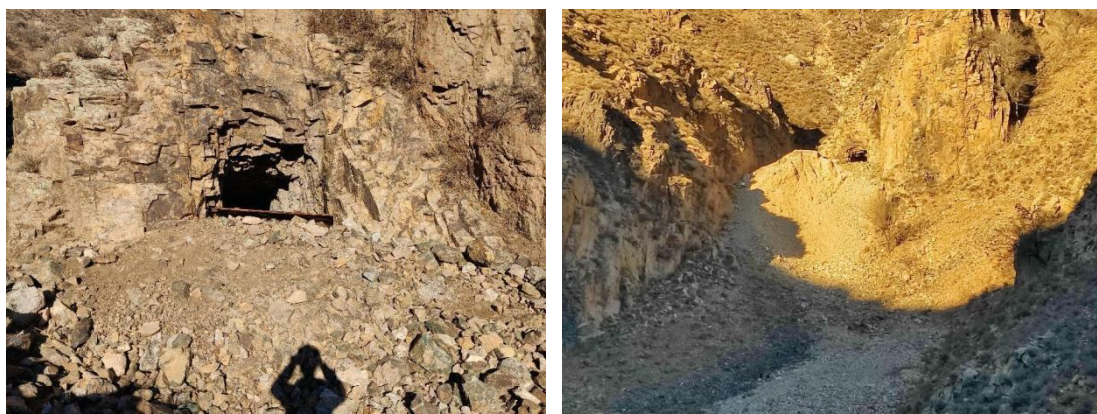
照片 4-1 PD1 场地

PD1 场地位于矿区外南部，为矿山前期探矿形成，占地面积 1378 m<sup>2</sup>，场地内包含一处平硐及废石堆，PD1 硐口规格 1.5m×1.5m，场地内堆放废石约 650m<sup>3</sup>，场地存在切坡，切坡高约 3m，长 12m，坡度 70—90°（见照片 4-1），现状调查时未发现地面塌陷、地面沉陷及地裂缝地质灾害，地面塌陷发生的可能性小。

场地的建设破坏了原有地形地貌，破坏面积 1378 m<sup>2</sup>。

东平硐工业场地损毁土地面积 1378 m<sup>2</sup>，损毁土地类型全部为天然牧草地。

(5) PD1 场地

矿山地质环境问题为：挖损地形地貌景观及破坏土地资源。

主要治理内容：拆除、清运、覆土、整平、撒播灌木种籽。

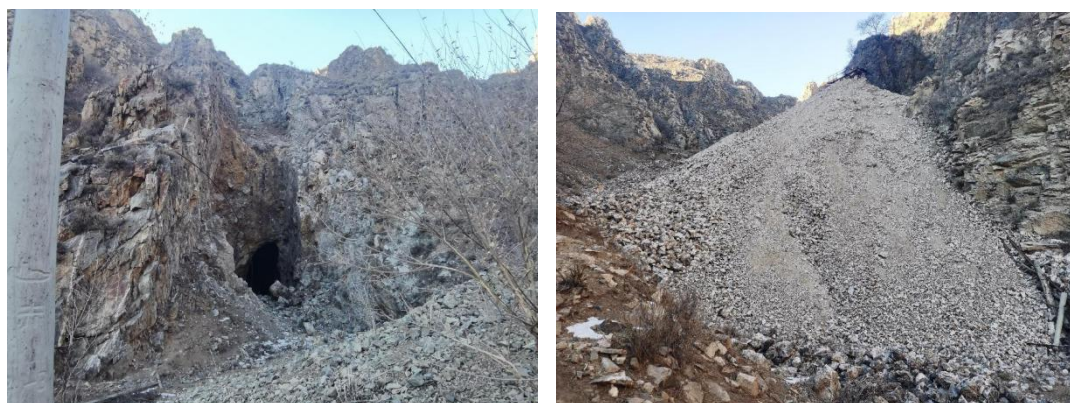
照片 4-2 PD2 场地

PD2 场地位于矿区南东部，占地面积 3358 m<sup>2</sup>，场地内包含有 1 处平硐及废石堆，PD2 硐口规格为 2.5m×2m，硐口存在切坡，切坡高度 10m，长 35m，坡度 50—90°，场地内废石顺坡堆放，最大堆放高度 22m，堆放坡度 30—40°，堆放废石约 13432m<sup>3</sup>（见照片 4-2），硐口边坡岩体稳定，现状条件下地质灾害不发

育。

场地的建设进行了削高填低，破坏了原有地形地貌，破坏面积 3358 m<sup>2</sup>。

东平硐工业场地损毁土地面积 3358 m<sup>2</sup>，损毁土地类型为天然牧草地 1167 m<sup>2</sup>，采矿用地 2191 m<sup>2</sup>。

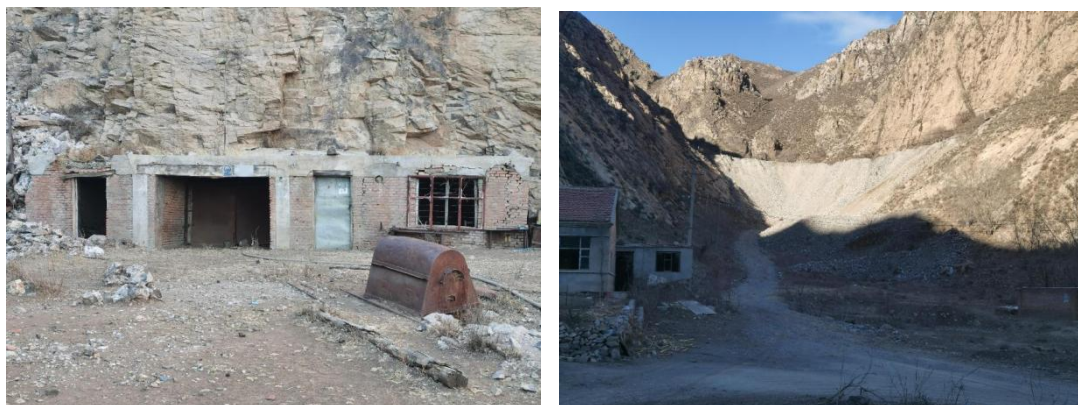
照片 4-3 PD3 场地

PD3 场地位于 PD2 场地南侧，位于采矿许可证外区域，占地面积 9546 m<sup>2</sup>，场地为废石堆积形成，场地内包括 PD3、休息室及废石堆，PD3 硐口为砖混结构砌筑，硐口规格为 2m×2.2m，废石顺坡堆放，最大堆放高度 23m，堆放坡度 35°—40°，现状场地内堆放废石约 28460m<sup>3</sup>（见照片 4-3），现状条件下地质灾害不发育。

场地破坏了原有地形地貌，破坏面积 9546 m<sup>2</sup>。

场地占用土地面积 9546 m<sup>2</sup>，损毁土地类型为天然牧草地 1476 m<sup>2</sup>，采矿用地 8070 m<sup>2</sup>。

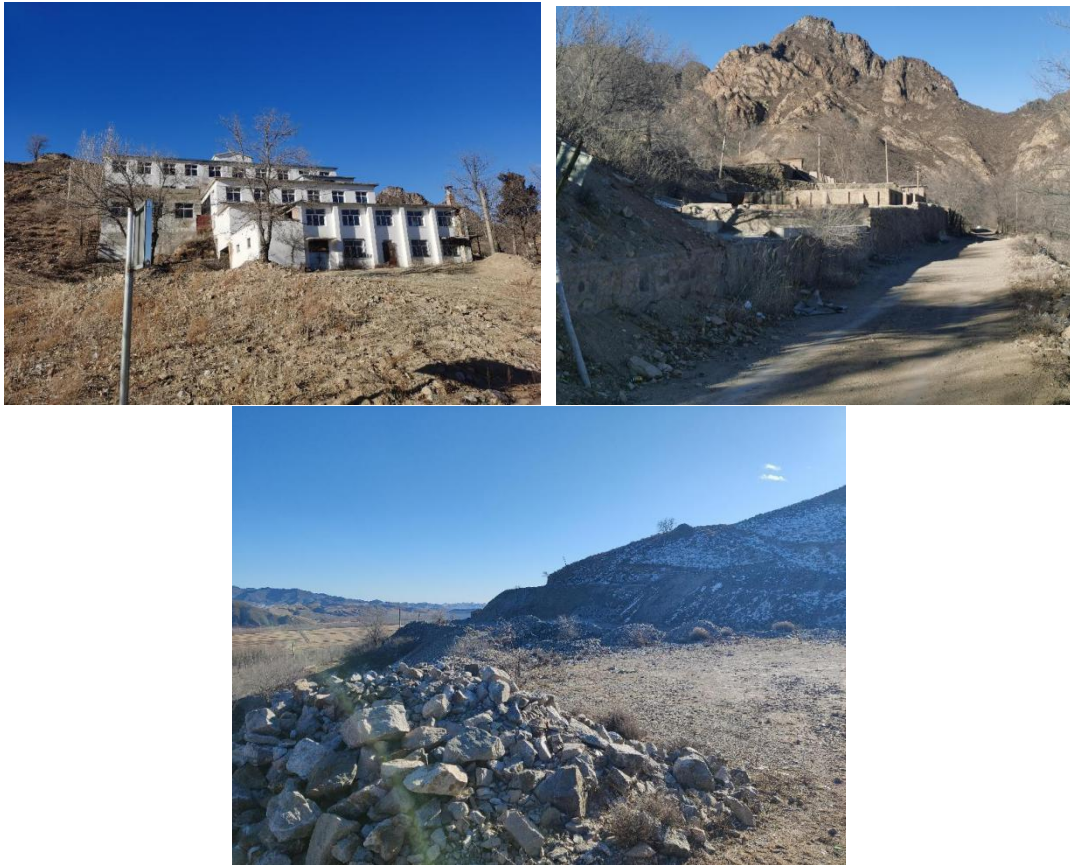
照片 4-4 选矿工业场地

选矿工业场地位于矿区外南东部，占地面积 43440 m<sup>2</sup>，场地内包含选矿厂房、高位水池、零散废石等，场地存在切坡，切坡高度 1—5m，坡度 50—90°，场地内堆放废石约 450m<sup>3</sup>，选矿用水来自附近村庄用水（见照片 4-4），现状条件下地质灾害不发育。

选矿废水主要超标项目有：pH、悬浮物、药剂药等，排入尾矿库后全部返回选矿厂循环利用不外排，未对地下水水质造成影响。

损毁土地面积 43440 m<sup>2</sup>，损毁土地类型为其他林地 4606 m<sup>2</sup>、天然牧草地 11923 m<sup>2</sup>、采矿用地 26911 m<sup>2</sup>。

(6) 选矿工业场地

矿山地质环境问题为：压占地形地貌景观及破坏土地资源。

主要治理内容：清运。

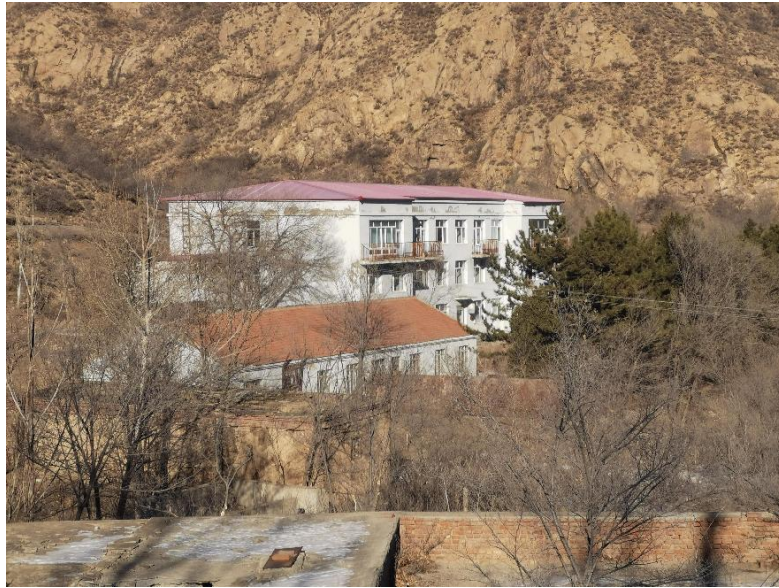
照片 4-6 办公生活区

办公生活区位于选矿工业场地北侧，占地面积 9713 m<sup>2</sup>，场地内包含有办公楼、截水沟等，为砖混结构建筑物，矿山前期已对场地进行种树绿化，场地内堆放有钻探样品，场地平整、未形成切坡及堆坡（见照片 4-6）。现状条件下地质灾害不发育。

损毁面积 9713 m<sup>2</sup>，损毁土地类型为其他林地 4745 m<sup>2</sup>、天然牧草地 2104 m<sup>2</sup>、农村宅基地 2457 m<sup>2</sup>、农村道路 407 m<sup>2</sup>。

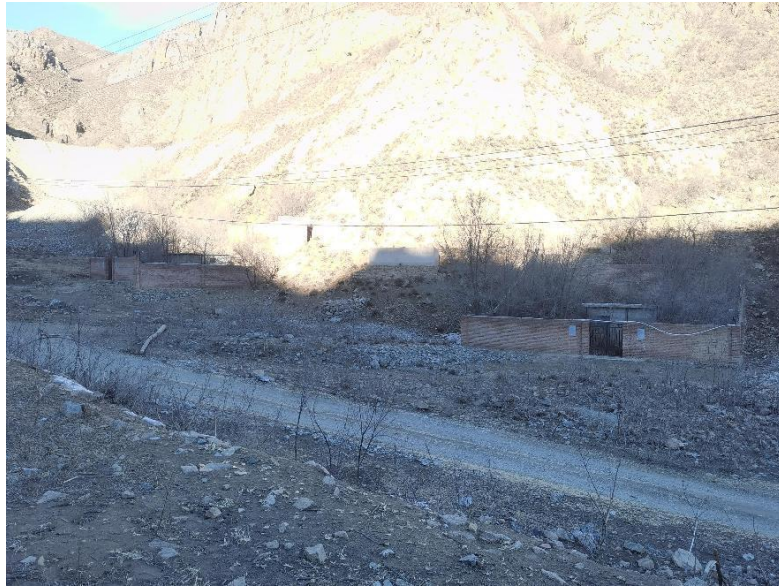
照片 4-7 雷管库和炸药库

雷管库和炸药库位于 PD3 场地南侧，占地面积  $1466\text{ m}^2$ ，为砖混结构建筑物，建筑物面积  $53\text{ m}^2$ ，高约  $3\text{m}$ ，围墙为砖混结构，长  $124\text{m}$ ，宽  $0.24\text{m}$ ，高  $2\text{m}$ ，场地平整、未形成切坡及堆坡，现状条件下地质灾害不发育（见照片 4-7）。

损毁面积  $1466\text{ m}^2$ ，损毁土地类型为天然牧草地  $1389\text{ m}^2$ 、采矿用地  $77\text{ m}^2$ 。

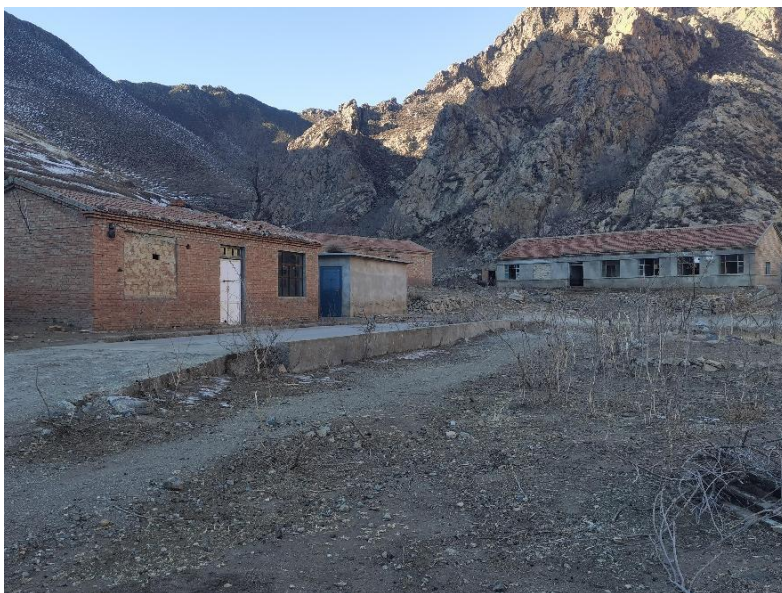
照片4-8 值班室场地

值班室场地位于雷管库和炸药库西侧，占地面积  $2776 \text{ m}^2$ ，场地内包含值班室、休息室、地泵等。建筑物为砖混结构建筑物，建筑物面积  $352 \text{ m}^2$ ，高约  $3\text{m}$ ，场地存在切坡，切坡位于场地西侧，切坡高度  $2—3\text{m}$ ，坡度  $60—90^\circ$ （见照片 4-8）。现状条件下地质灾害不发育。

损毁土地面积  $2776 \text{ m}^2$ ，损毁土地类型为灌木林地  $792 \text{ m}^2$ 、天然牧草地  $703 \text{ m}^2$ 、农村宅基地  $1281 \text{ m}^2$ 。

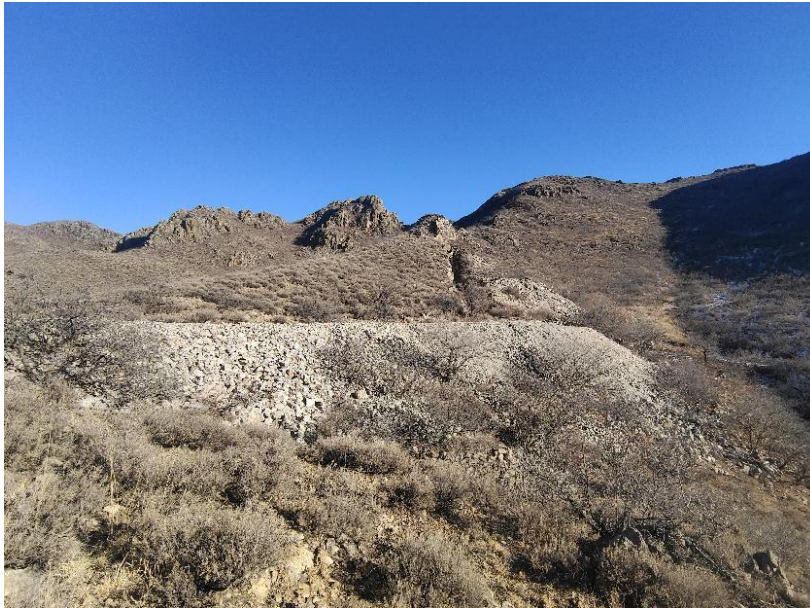
照片 4-10 探坑废石堆

探坑废石堆位于探坑东西两侧，总占地面积  $3589 \text{ m}^2$ ，废石顺坡堆放，堆放坡度  $25—35^\circ$ ，最大堆放高度  $10\text{m}$ ，堆放废石约  $4120\text{m}^3$ （见照片 4-10）。现状条件下地质灾害不发育。

废石场堆放采矿过程中产生的废弃渣石，废石不含有毒、有害物质，未对含水层造成影响。

损毁土地面积  $3589 \text{ m}^2$ ，损毁土地类型为灌木林地  $1013 \text{ m}^2$ ，其他草地  $169 \text{ m}^2$ ，裸岩石砾地  $2407 \text{ m}^2$ 。

(3) 探坑废石堆

矿山地质环境问题为：压占地形地貌景观及破坏土地资源。

主要治理内容：清运、覆土、整平、撒播灌木种籽。

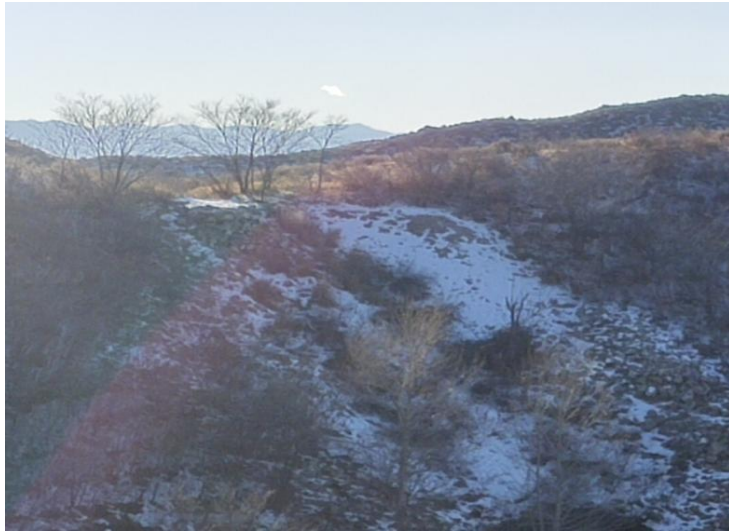
照片 4-11 探槽

矿山现状存在 2 处探槽，总占地面积  $185 \text{ m}^2$ ，探槽开挖时产生的废土石全部堆放于探槽两侧，探槽 1 占地面积  $92 \text{ m}^2$ ，长约 39m，宽约 2.4m，深 0.5m，挖方量为  $46 \text{ m}^3$ ，探槽 2 占地面积  $93 \text{ m}^2$ ，长约 28m，宽约 3m，深 0.7m，挖方量为  $66 \text{ m}^3$ （见照片 4-11）。现状条件下地质灾害不发育。

场地破坏在地表，挖损深度均小于 1m，未对地下水含水层造成影响。

损毁土地面积  $185 \text{ m}^2$ ，损毁土地类型全部为灌木林地。

(4) 探槽

矿山地质环境问题为：挖损地形地貌景观及破坏土地资源。

主要治理内容：回填、覆土、整平、撒播灌木种籽。

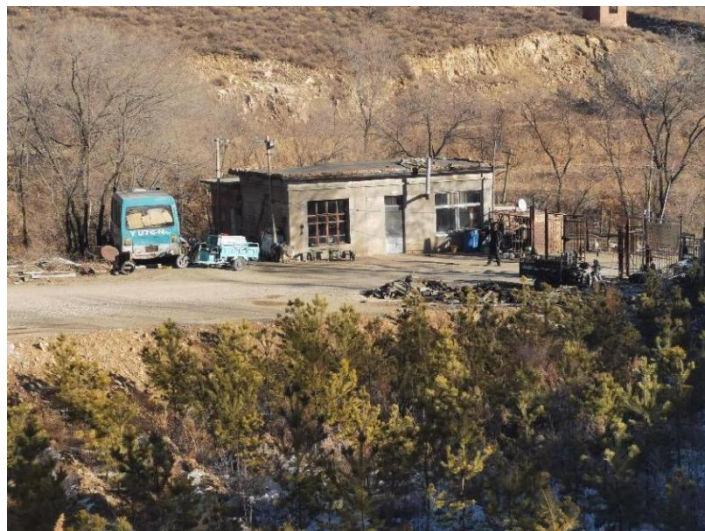
照片 4-12 门卫室

门卫室位于办公生活区南东侧，总占地面积 90 m<sup>2</sup>，为砖混结构建筑物，建筑物高 2.5m（见照片 4-12）。现状条件下地质灾害不发育。

矿区道路损毁土地面积 90 m<sup>2</sup>，损毁土地类型全部为灌木林地。

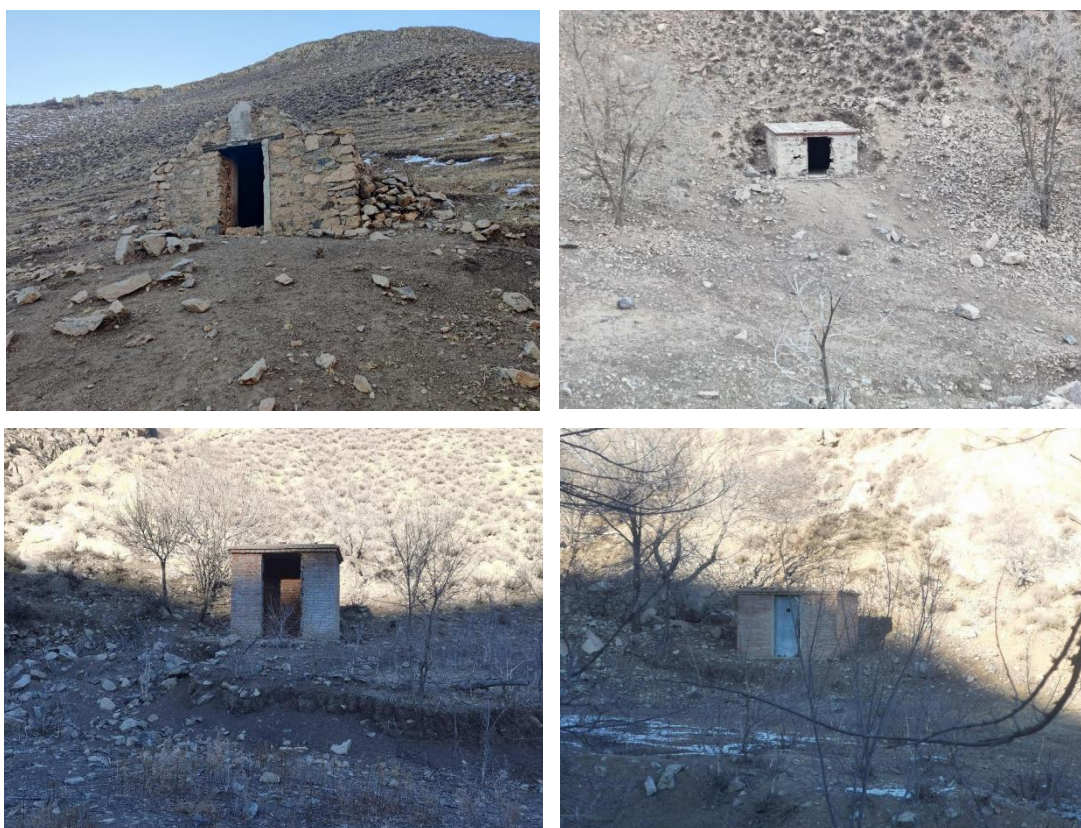
照片 4-13 废弃建筑物

矿山存在 4 处废弃建筑物，总占地面积 119 m<sup>2</sup>，为砖混结构建筑物，建筑物高 2.5m（见照片 4-13）。现状条件下地质灾害不发育。

损毁土地面积 7033 m<sup>2</sup>，损毁土地类型全为天然牧草地。

(6) 废弃建筑物

矿山地质环境问题为：压占地形地貌景观及破坏土地资源。

主要治理内容：清运、回填、封堵、垫坡、覆土、整平、撒播灌木种籽。

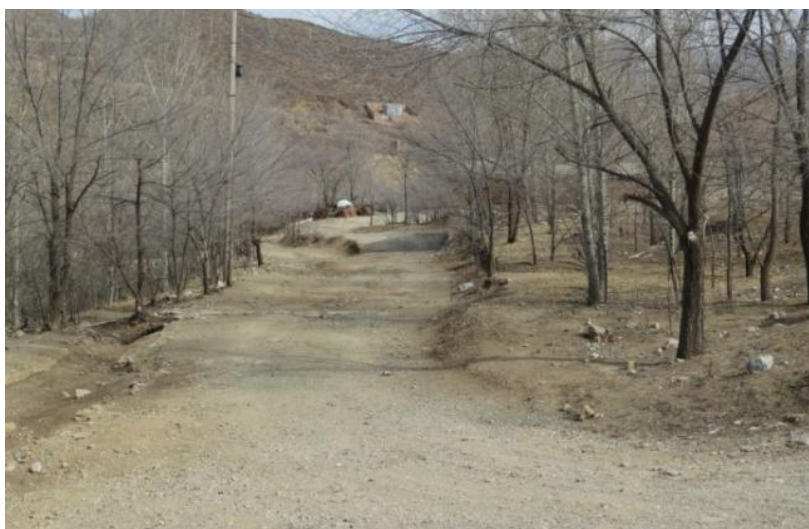
照片 4-14 矿区道路

矿区道路连接各个单元，占地面积 10322 m<sup>2</sup>，长约 3441m，宽约 3m，矿区道路存在切坡，切坡高度 0.5m—2m，坡度 60—90°（见照片 4-14）。现状条件下地质灾害不发育。

矿区道路损毁土地面积 10322 m<sup>2</sup>, 损毁土地类型为灌木林地 1654 m<sup>2</sup>、其他林地 2343 m<sup>2</sup>、天然牧草地 3645 m<sup>2</sup>、其他草地 54 m<sup>2</sup>、农村道路 2011 m<sup>2</sup>、采矿用地 615 m<sup>2</sup>。
