巴林左旗十三敖包红土沟碎石矿
2025 年度矿山地质环境治理计划书

巴林左旗兴泰采石有限公司

二〇二五年三月

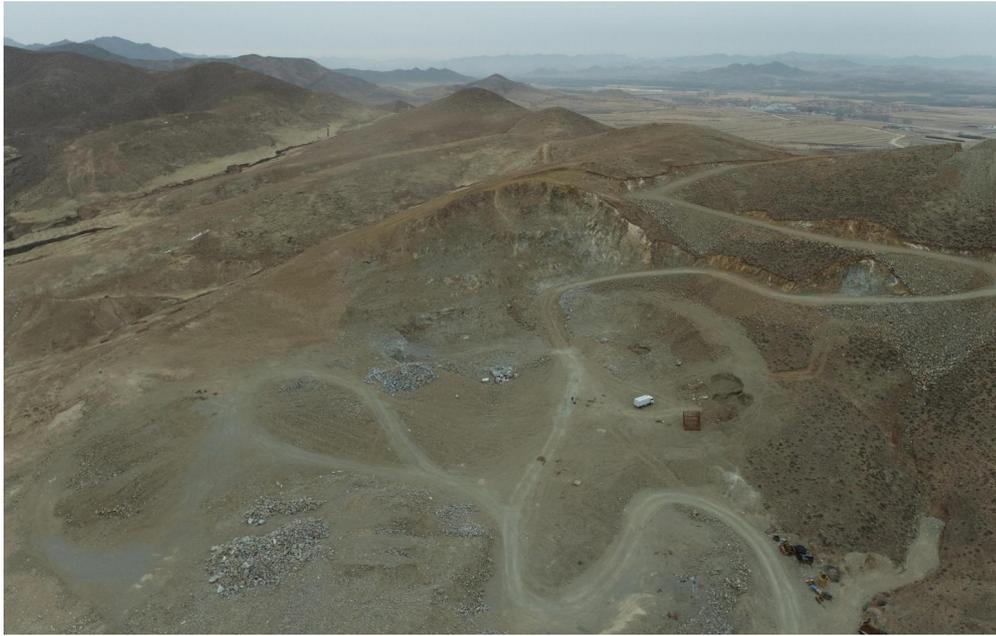
照片 4-1 露天采场

露天采场位于矿区南侧,面积 10593m²,采掘面较陡,大约形成两级不完整的平台,采场长约 100m,宽约 95m。开采标高自 662m 至 620m。采坑底部零散堆放 三处废渣,采坑底部再前期进行了整形,但是并未覆土恢复植被。

露天采场边坡高 2-32m,分两级台阶,每级高 2-15m,坡面角 30°-60°,边坡岩石破碎,稳定性差,现状未见崩塌地质灾害。

露天采矿开挖地表,形成高陡切坡,破坏地表植被,影响改变了原生地形地貌景观(照片 4-1)。

露天采场挖损破坏土地资源总面积 10593m²,损毁灌木林地 4736m²、天然牧草地 4329m²、采矿用地 1528m²。

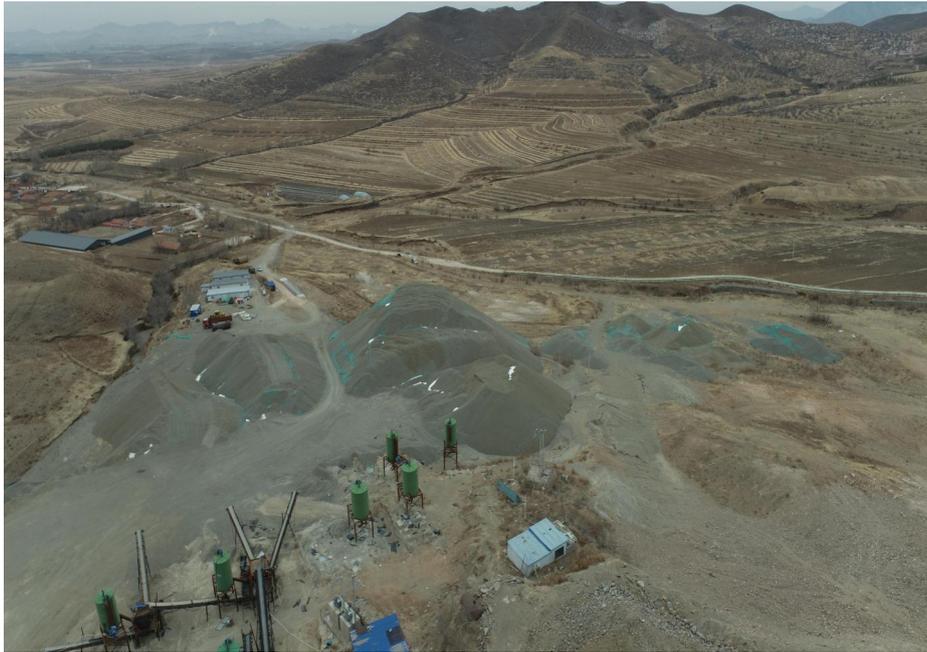
照片 4-2 工业场地

工业场地位于露天采坑南部，占地面积 23071m²，为石料加工堆放场地，安放有机械加工设备，生产石料就地堆积在场地内。

场地建设破坏地表植被，影响改变了原生地形地貌景观（照片 4-2）。

工业场地现状压占破坏土地资源总面积 23071m²，损毁土天然牧草地 17620m²、采矿用地 3343m² 及农村道路 2108m²。

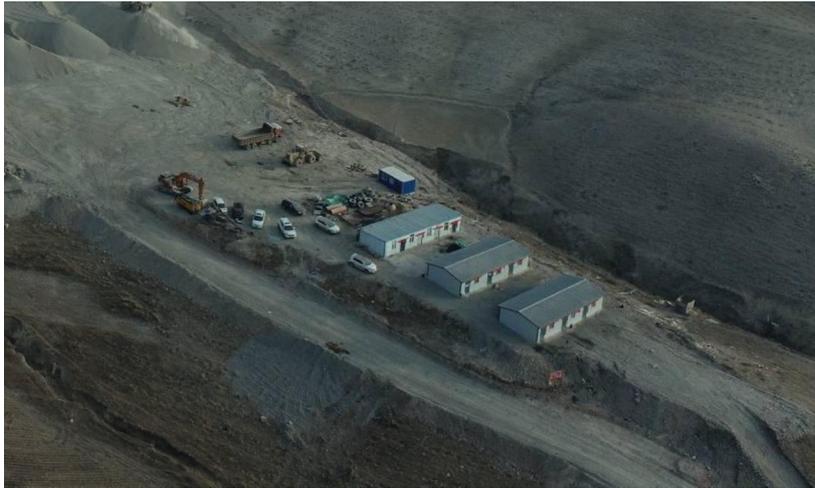
照片 4-3 办公生活区

位于矿区范围外工业场地南侧，为砖瓦结构，总占用土地面积 850m²。

场地建设破坏地表植被，影响改变了原生地形地貌景观（照片 4-3）。

办公生活区压占破坏土地资源总面积 850m²，损毁天然牧草地 648m² 及农村宅基地 202m²。

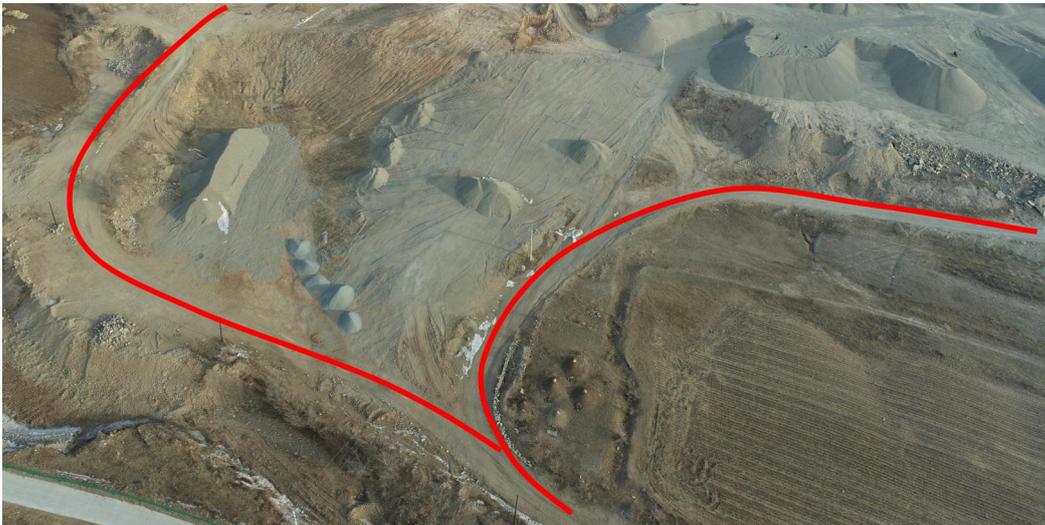
照片 4-4 矿区道路

连接各个单元与外界的道路，道路长 1088m，宽度 3-4m，矿区道路占地面积 4333m²。

机械运输碾压地表，破坏地表植被，局部道路一侧形成 0.5m 高切坡，降低了地形地貌景观整体的和谐度，影响破坏原生地形地貌景观（照片 4-4）。

矿区道路破坏土地面积 4333m²，其中天然牧草地 2193m²、其它草地 246m²、采矿用地 666m²、农村道路 1228m²。
