巴林左旗鑫泰铁矿有限责任公司乃林坝铁矿 2025 年度矿山地质环境治理计划书

# 巴林左旗鑫泰铁矿有限责任公司乃林坝铁矿 2025 年度矿山地质环境治理计划书

提 交 单 位：巴林左旗鑫泰铁矿有限责任公司

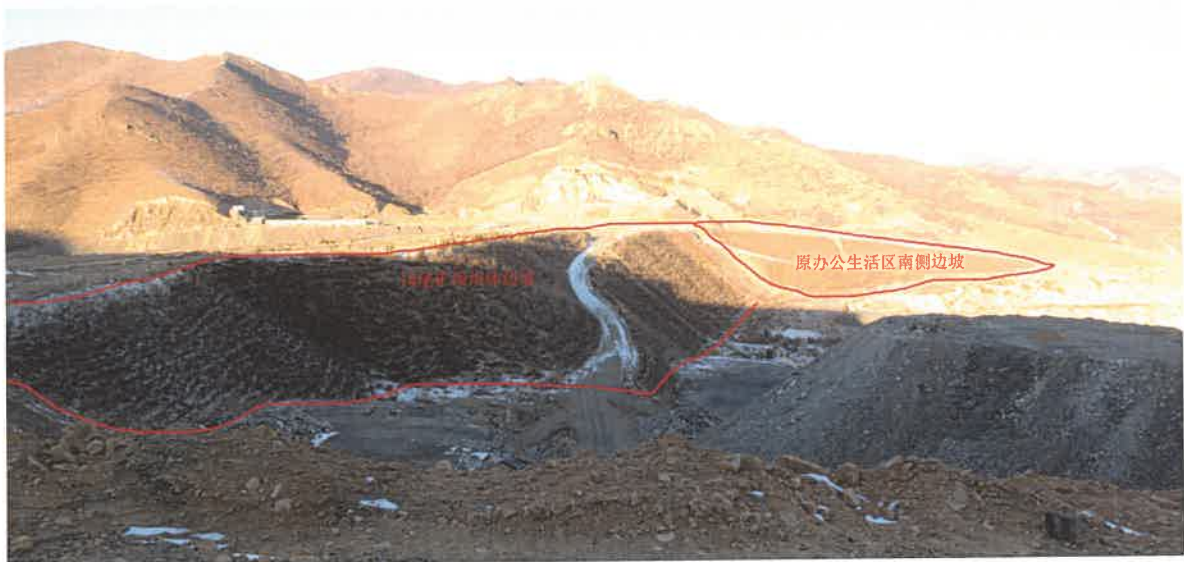
1#尾矿库位于选矿厂南侧冲沟中, 为梯形土石坝, 坝长约480m, 坝高约45m, 尾矿排放方式为水排, 现状尾矿库内排放尾矿渣约 $200 \times 10^4 \text{m}^3$ , 为防止坝体成为扬尘砂源, 矿山对坝体坡面进行了覆土、种草, 治理面积 $38274 \text{m}^2$ , 覆土厚度0.3m, 覆土量为 $11482 \text{m}^3$ , 种草面积 $38274 \text{m}^2$ 。

原办公生活区南侧斜坡为矿山建设1#尾矿库时取土场地, 取土完毕后矿山对该场地进行了削坡、种草, 治理面积 $9110 \text{m}^2$ , 削坡量为 $100 \text{m}^3$ , 种草面积 $9110 \text{m}^2$ 。

照片1-3 覆土恢复植被的1#尾矿库尾矿坝边坡和办公生活区南侧边坡

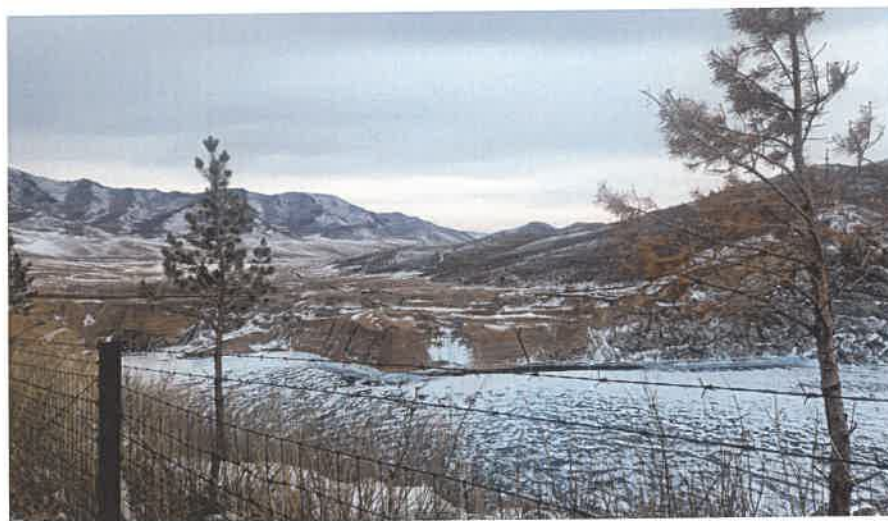
(1) 矿山第一分期在露天采坑周围建设网围栏1796m, 设立警示牌8块;

照片 1-4 露天采坑周围的网围栏

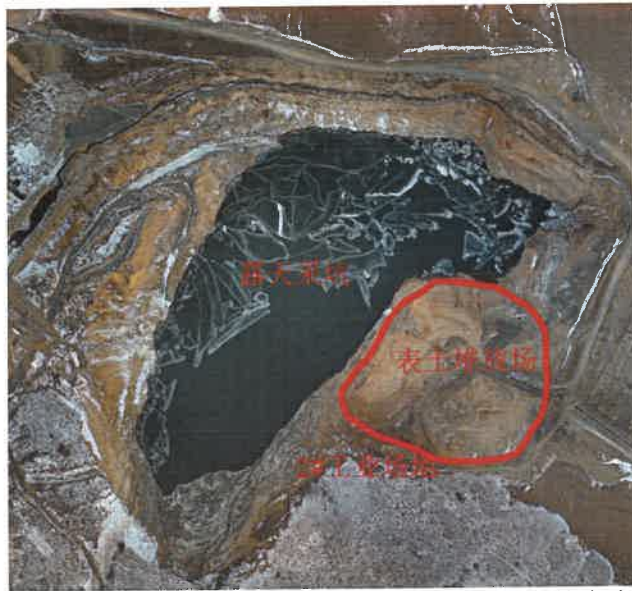
(3) 2#工业场地后期不再使用，矿山在第一分期拆除清理了场地的临建、封堵回填竖井后将场地翻耕后恢复植被。完成工作量：拆除临建396m<sup>3</sup>、清理396m<sup>3</sup>、回填竖井218m<sup>3</sup>、井口封堵12.25m<sup>3</sup>、翻耕1976m<sup>2</sup>、种草1976m<sup>2</sup>；

(6) 矿山在第一分期未对表土堆放场进行种草，而是利用表土对其他场地进行覆土，表土堆放场清运工程量44618m<sup>3</sup>。

照片 1-5 矿山完成治理的 2#工业场地和用于覆土的表土堆放场

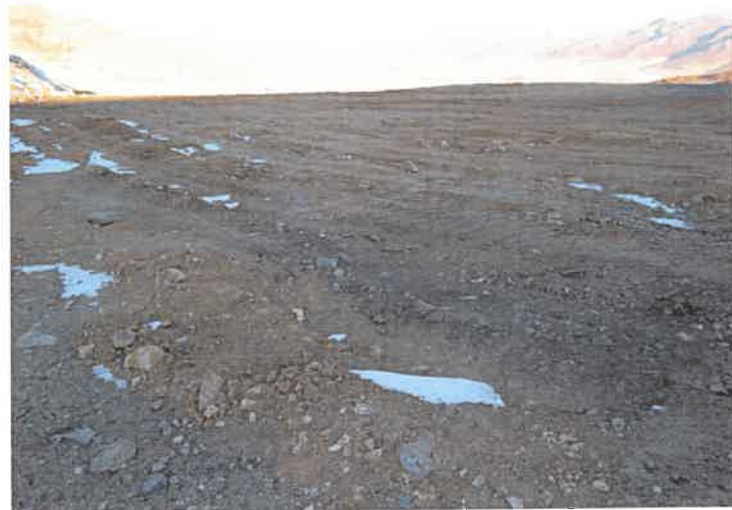
(4) 废石场西北部边界已堆放至边界，矿山在第一分期对废石场西北部堆放的废石进行覆土、整平后恢复植被。完成工程量：覆土23307m<sup>3</sup>，土方整平13984m<sup>3</sup>，种树11654株；

照片 1-6 矿山整平的废石场西北侧平台

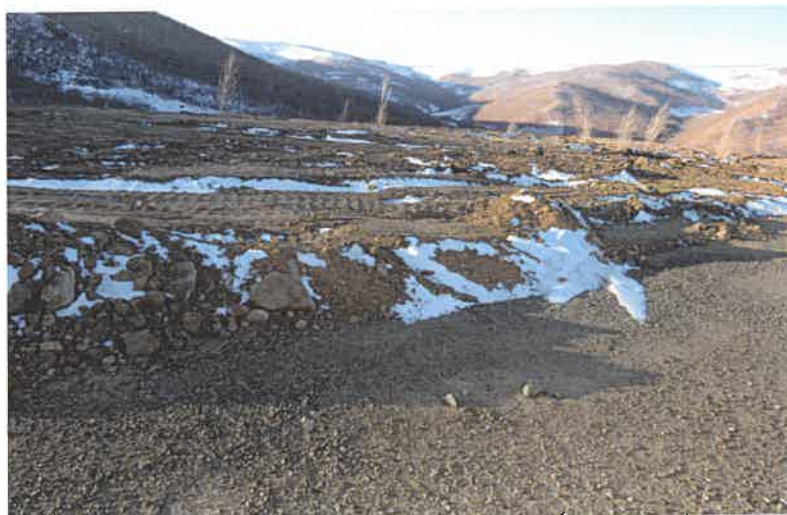
照片 1-7 矿山在废石场西北侧平台恢复的植被

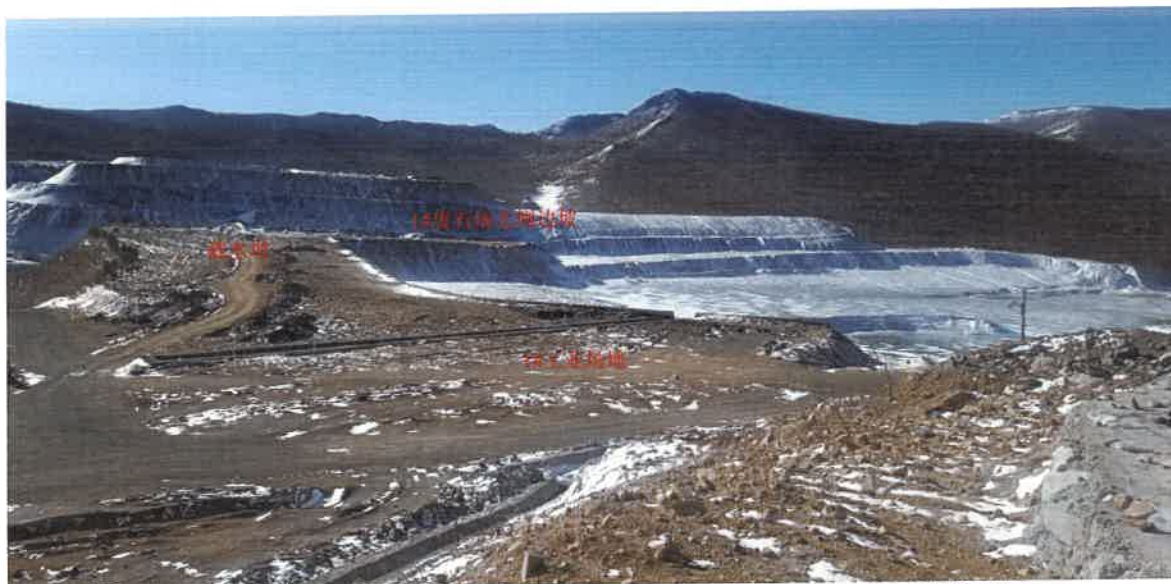
照片 1-8 清理平整后的 1#工业场地及修整台阶的 1#废石场北侧边坡

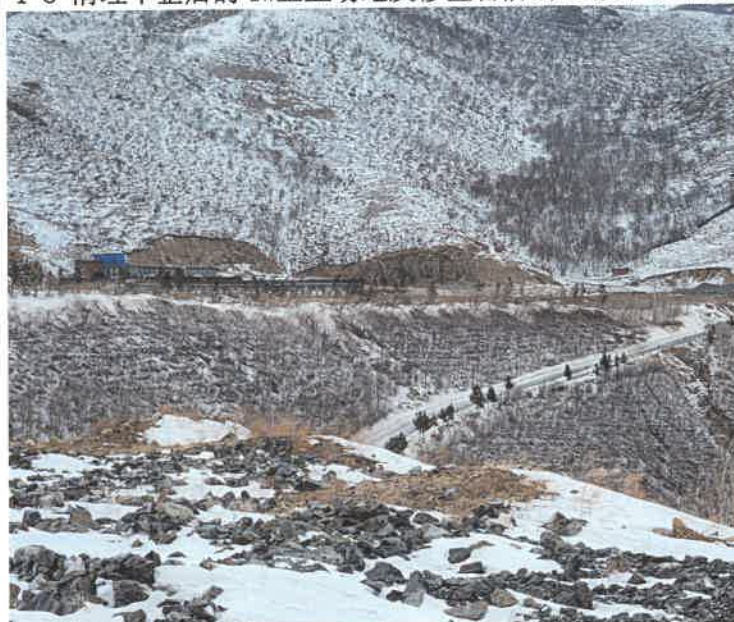
地北侧边坡进行覆土整平种草，完成工程量：清理357m<sup>3</sup>、覆土整平385m<sup>3</sup>、种草816m<sup>2</sup>；

照片 1-9 覆土整平种草的 1#工业场地北侧边坡

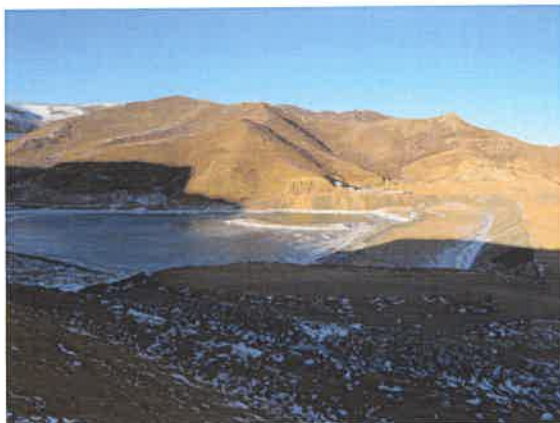
(1) 位于露天采坑西北侧的1#尾矿库矿山不再使用，矿山于2018年左右在1#尾矿库周围布设网围栏1743m，对1#尾矿库库区进行覆土后恢复草地，覆土38540m<sup>3</sup>，土方整平11562m<sup>3</sup>，撒播种草128469m<sup>2</sup>；

图1-10 矿山前期完成治理的1#尾矿库

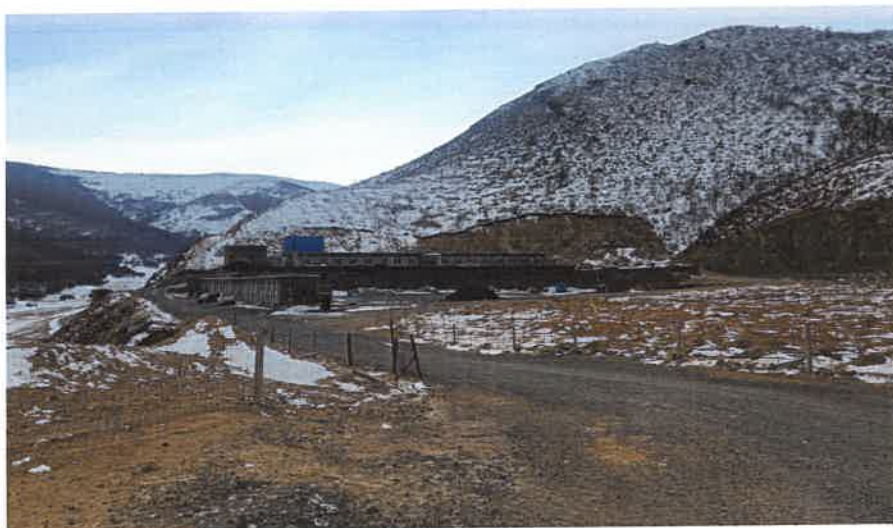
照片1-11 矿山拆除清理、覆土后的选矿车间区域

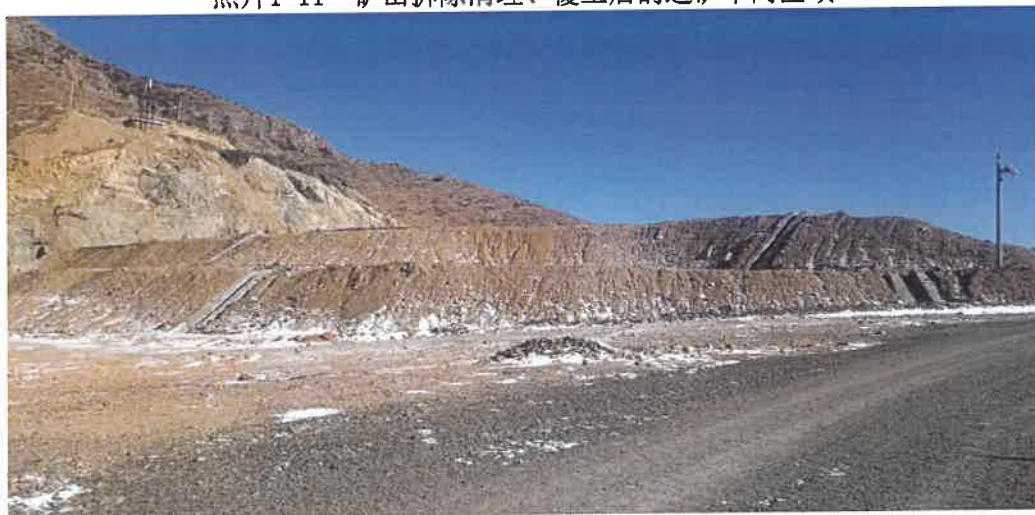
(3) 选矿厂后期不再使用，选矿厂西侧的临时建筑留作办公生活区继续使用；矿山未在选矿厂周围设置网围栏，对选矿厂东侧的选矿车间等临时建筑进行拆除、清理后覆土恢复植被，选矿厂东侧的废渣堆就地整形后覆土恢复植被，在废渣堆平台及边坡修建

了导水渠。完成工程量：拆除清理临时建筑3742m<sup>3</sup>、边坡整形13207m<sup>3</sup>、修建导水渠463m<sup>3</sup>、覆土整平8416m<sup>3</sup>；

照片1-12 矿山修建台阶、导水渠的废弃选矿厂东侧的废弃料堆

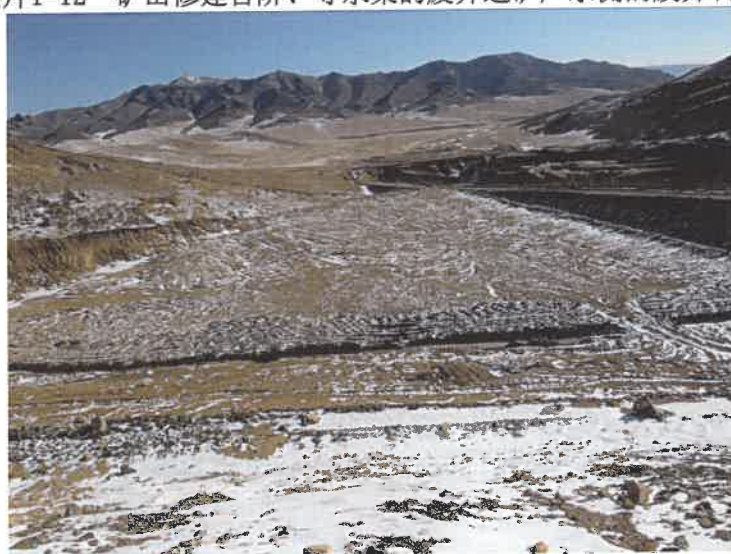
(2) 原办公生活区不再使用，矿山将原办公生活区的临时建筑进行拆除清运后对区域整体覆土后恢复草地，完成工作量拆除清运768m<sup>3</sup>、覆土整平4089m<sup>3</sup>、种草13629m<sup>2</sup>；

照片1-13 矿山治理后的原办公生活区

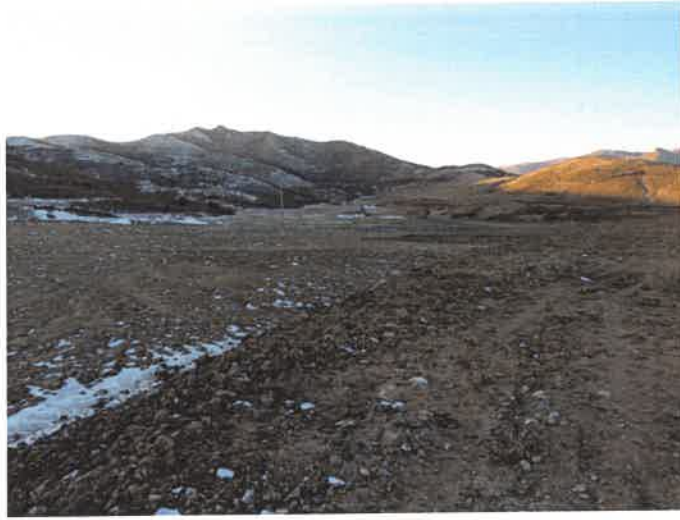
(5) 按照关于巴林左旗鑫泰铁矿尾矿库闭库有关事宜的旗长办公会议纪要(左政纪字[2021]74号)的要求，位于矿区东南的2#尾矿库按照相关规定应当闭库，矿山在2#尾矿库区域的外围设置了网围栏和警示牌，完成网围栏设置1864m，警示牌2块；截止调查之日，矿山完成尾矿库区域的清理平整及覆土整平工作，并在尾矿坝东侧修建了导水渠，完成工作量为平整13614m<sup>3</sup>、覆土14628m<sup>3</sup>、修建导水渠316m<sup>2</sup>；

照片1-14 矿山完成平整、覆土后的2#尾矿库

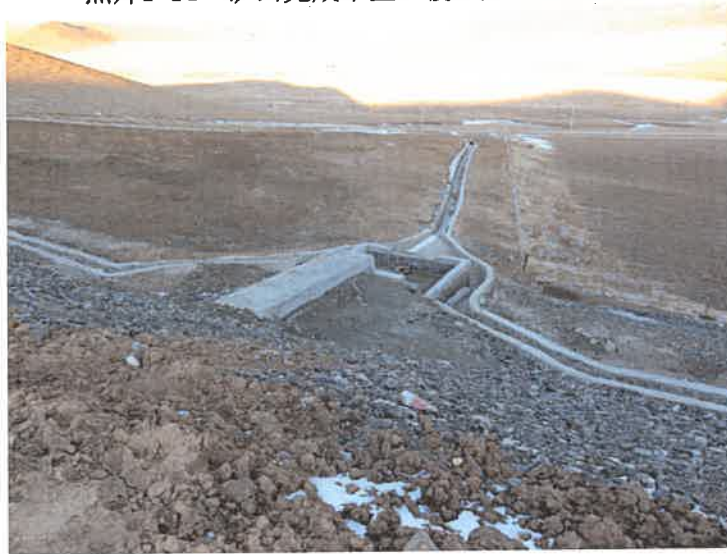
照片1-15 2#尾矿库尾矿坝修建的导水渠

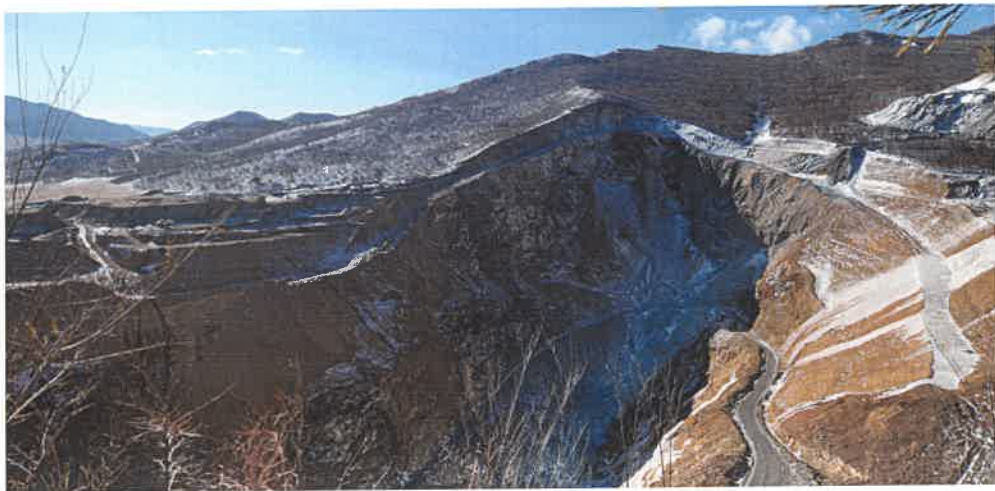
照片 4-1 露天采坑

露天采坑形状为不规则形，南北宽约 554m，东西长约 605m。采坑地势北侧高南侧低，西侧高东侧低，坑底最低标高 870m，最高处标高为 1054m，采坑深度 109-186m，采坑北坡和东坡较陡，坡度约 60°，南坡和西坡比较缓，坡度约 55°，采坑面积约 227940m<sup>2</sup>。经现场调查，露天采坑边坡未发生崩塌等地质灾害。

露天采坑现状最低开采标高 868.3m，依据《生产详查报告》，该处地下水位标高 970m，露天开采揭露了地下含水层，对含水层破坏较严重。

场地的建设破坏了原生地形地貌景观，对地形地貌景观破坏大（见照片 4-1）。

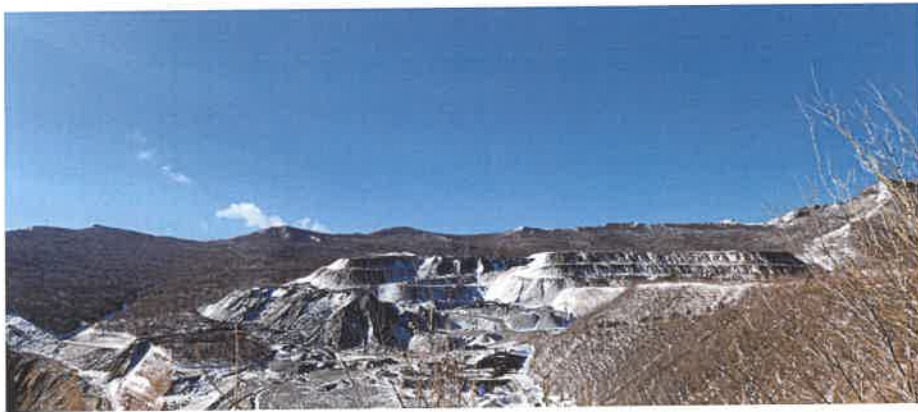
照片 4-6 废石场

废石场位于露天采坑西侧 84m 处，形状不规则，最大长 870m，最大宽 694m。根据现场调查，废石场地质灾害不发育。

堆放最大高度 25m，堆有废石约 3743303.1m<sup>3</sup>，废石的堆放破坏了原有地形地貌的自然结构及完整性，改变了地形地貌景观（见照片 4-6）。

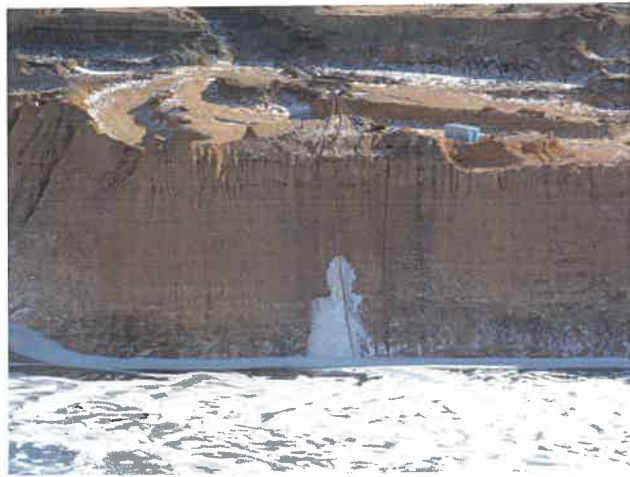
照片 4-7 表土存放场

表土存放场位于露天采坑东南侧，主要用于存放露天开采剥离的表土，形状不规则，最大长 180m，最大宽 170m，总占地面积 29277m<sup>2</sup>，根据现场调查，表土存放场地质灾害不发育。

矿山前期利用表土存放场堆放的表土对其他场地进行覆土，目前表土存放场剩余表土存放量约  $65140.5\text{m}^3$ ，表土堆高 10m 左右，表土的堆放破坏了原有地形地貌的自然结构及完整性，改变了地形地貌景观（见照片 4-7）。

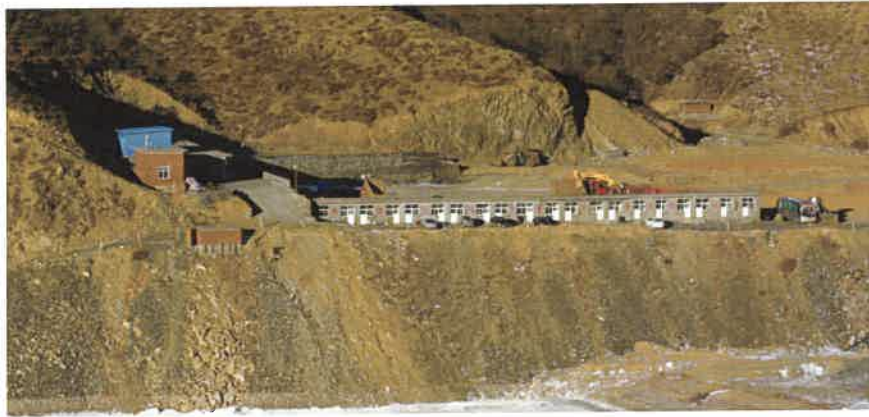
照片 4-8 办公生活区

办公生活区是由废弃选矿厂西侧临时建筑物改建而成的，位于矿区北西部，呈不规则多边形，占地面积  $16254\text{m}^2$ ，长约 190m，宽约 160m。据现场调查，办公生活区地质灾害不发育。

矿山在建设办公生活区的过程中进行了切坡活动，切坡长度约 150m，切坡高度 4-11m，坡度较陡，角度  $70-80^\circ$ ，办公生活区的建设破坏了原有地形地貌的自然

结构及完整性，改变了地形地貌景观（见照片 4-8）。

(1)修建台阶：办公生活区西侧、北侧存在切坡区域，本次设计对其进行修建台阶，台阶高度 3m，平台宽度 3m，最终边坡角 44° 修建台阶产生的废石优先用

于垫坡，多余的废石清运至露天采坑用于对其进行回填，按照断面法估算，切坡区域每米可产生石方约  $18\text{m}^3$ ，办公生活区切坡长度  $150\text{m}$ ，则切坡区域修建台阶产生石方量  $3750\text{m}^3$ 。

(2)清运：剩余的切坡产生的石方  $2473\text{m}^3$  清运至露天采坑底部，清运工程量为  $2473\text{m}^3$ 。

(3)覆土整平：治理后场地面积为  $1324\text{m}^2$ ，对场地进行覆土，覆土厚度  $0.3\text{m}$ ，则覆土整平工程量  $397.2\text{m}^3$ 。

(4)植被恢复：对治理后的场地种植山杏、撒播种草恢复灌丛，治理后的场地总面积  $1324\text{m}^2$ ，按种植山杏株行距  $2\times 2\text{m}$  计算，则办公生活区切坡区域需要种植山杏 331 株，撒播种草总面积  $1324\text{m}^2$ 。

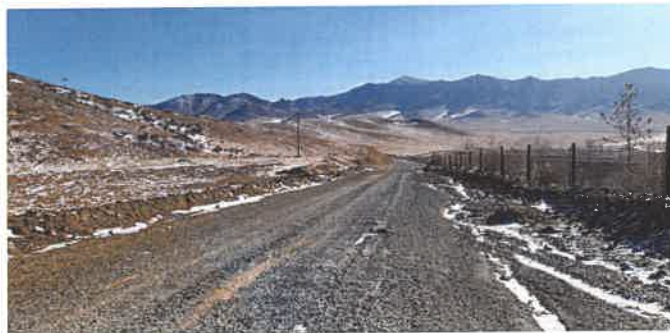
照片 4-9 矿区道路

矿区道路连接主要各工程单元，由碎石土碾压而成。道路总长  $3190\text{m}$ ，宽  $3\text{m}$ ，占地面积  $20986\text{m}^2$ ，根据现场调查，矿区道路地质灾害不发育。

道路两侧较平整，无切坡区域，矿区道路的建设破坏了原有地形地貌的自然结构及完整性，改变了地形地貌景观（见照片 4-9）。

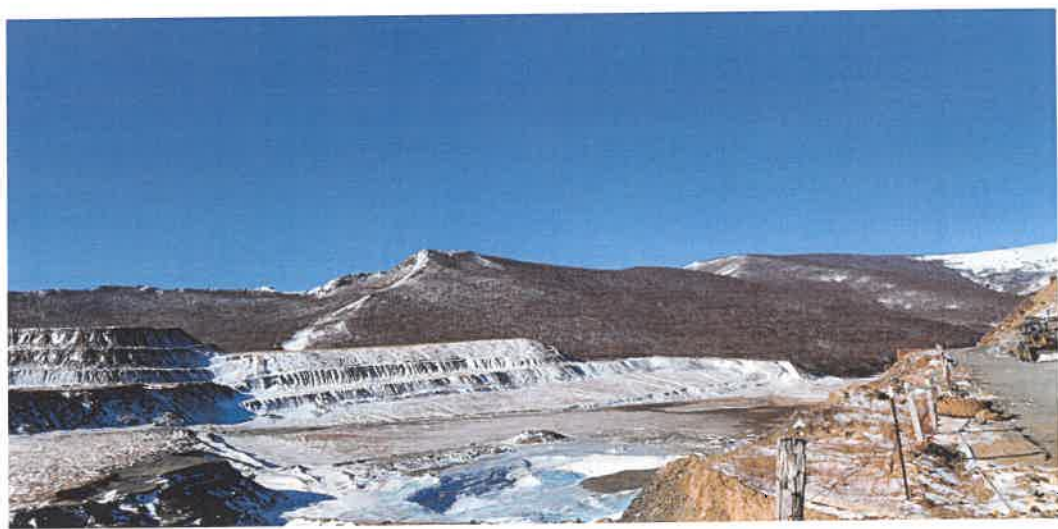
照片 4-10 1#尾矿库库区

1#尾矿库位于露天采坑西侧上游，为土石坝，坝长约  $500\text{m}$ ，宽约  $60\text{m}$ ，高约  $45\text{m}$ ，总占地面积  $237557\text{m}^2$ ，该尾矿库于 2018 年左右闭库，矿山对库区进行覆土后撒播草籽恢复植被，由于尾矿坝的存在使得上游沟谷中季节性的流水无法排出，目前尾矿库区积水水深约  $5\text{m}$  左右。根据现场调查，1#尾矿库地质灾害不发育。

1#尾矿库的修建在原有的沟谷地貌单元上堆建了尾矿坝，堆放尾矿渣形成人工地貌，破坏了原有地形地貌景观，（见照片 4-10）。

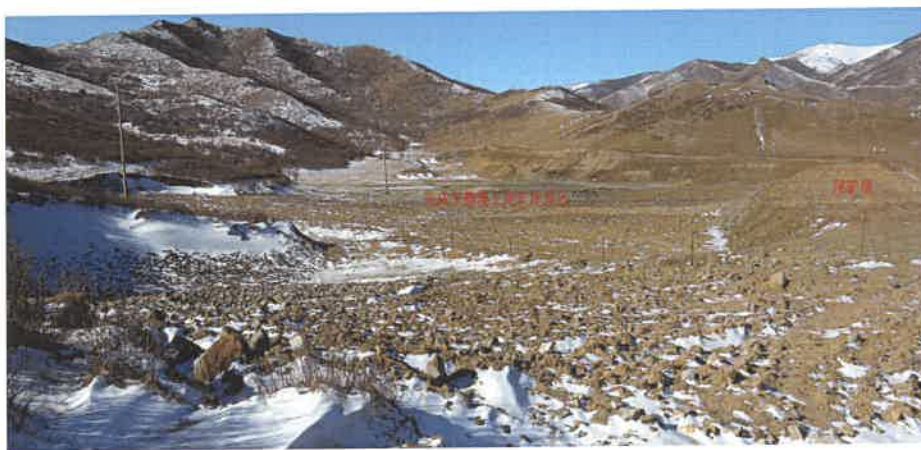
照片 4-11 2#废石场

2#尾矿库位于矿区东南约1.1km的沟谷中,占地面积65380m<sup>2</sup>。场地长约520m,宽约290m。根据现场调查,2#尾矿库地质灾害不发育。

2#尾矿库的建设破坏了当地的原生地形地貌景观和植被资源改变了地形地貌景观(见照片4-11)。

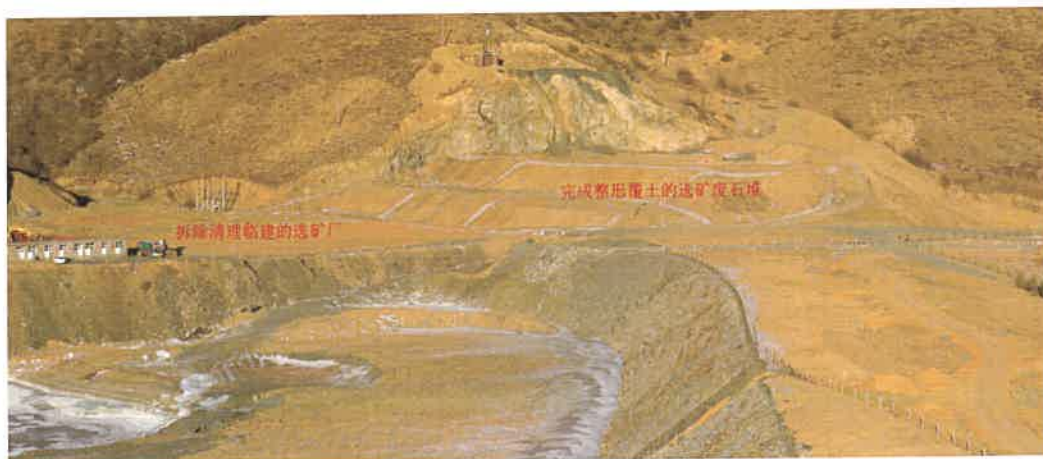
照片 4-12 废弃选矿厂

废弃选矿厂位于露天采坑西北侧约100m处,形状不规则,最大长370m,最大宽140m,废弃选矿厂总占地面积50127m<sup>2</sup>。根据现场调查,地质灾害不发育。

废弃选矿厂的修建形成了人工堆积地貌，直接破坏了原生的地形地貌景观和植被（见照片 4-12）。

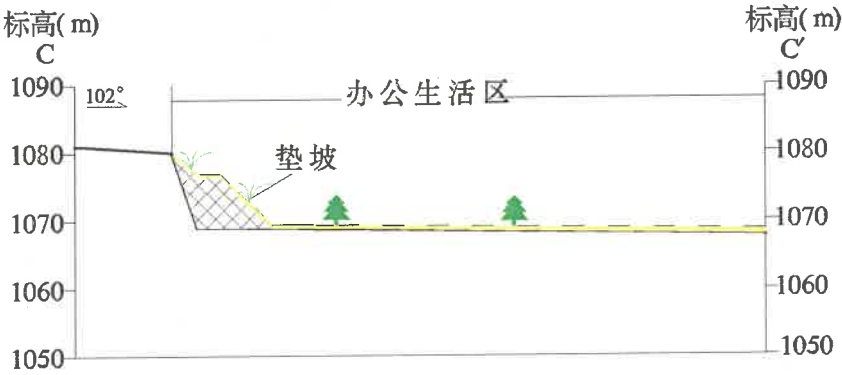
图 5-1 办公生活区治理效果图
