内蒙古东山矿业有限公司
巴林左旗东山湾钨钼矿
2026年度矿区生态修复计划书

内蒙古东山矿业有限公司
二〇二六年二月

内蒙古东山矿业有限公司巴林左旗东山湾钨钼矿区生态修复2026年度计划书

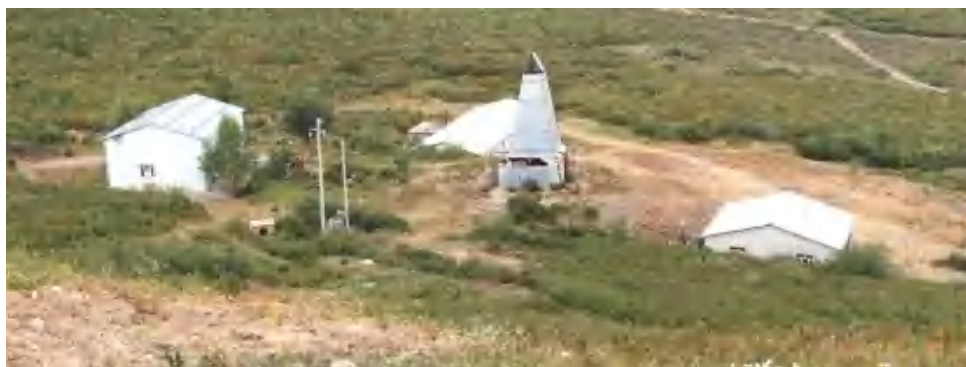
照片 1-1 SJ1 工业场地

场地位于矿区内中部，占地面积为0.314hm²，场地内设有竖井（SJ1）及空压机房、卷扬机房等砖混结构平房，建筑高度约4-8m，建筑面积约550m²。竖井（SJ1）井深292m，井筒直径Φ3.5m。场地周边平缓无较大人工切坡。见照片1-1。

现状条件下，不存在不稳定地质体。

竖井(SJ1)井深292m,井筒直径 $\Phi 3.5\text{m}$,开掘了2个探矿中段,中段标高分别为763m、720m,矿区主要含水层为基岩裂隙水,基岩裂隙水水位标高871-804m,基岩裂隙含水层厚度56m,水位埋深一般40-50m。现状条件下已切穿基岩裂隙水,对含水层结构造成破坏。

场地内建有砖混结构建筑物,破坏了原始地形地貌景观,使其与周边地形地貌景观不相协调,现状对地形地貌景观影响较严重。

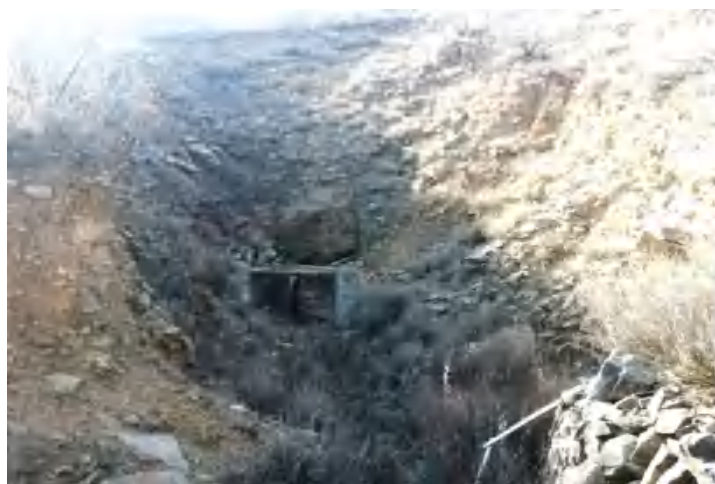
照片 1-2 850m 平硐

场地位于矿区中东部,占地面积 0.0208hm^2 。矿山前期探矿利用平硐开拓850m中段,平硐长102m,硐口规格 $2.0\times 2.0\text{m}$,硐口周边存在长度约53m、高度约2-5m、坡度约 65° 的切坡。现硐口用铁门临时封闭。见照片1-2。

现状条件下,850m平硐硐口存在高约2-5m的切坡,现状边坡稳定,不存在不稳定地质体。

850m 平硐硐口标高 850m，矿区主要含水层为基岩裂隙水，基岩裂隙水水位标高 871-804m，基岩裂隙含水层厚度 56m，水位埋深一般 40-50m。现状条件下已切穿基岩裂隙水，对含水层结构造成破坏。

场地建设切挖山体，破坏了原始地形地貌景观，使其与周边地形地貌景观不相协调，现状对地形地貌景观影响较严重。

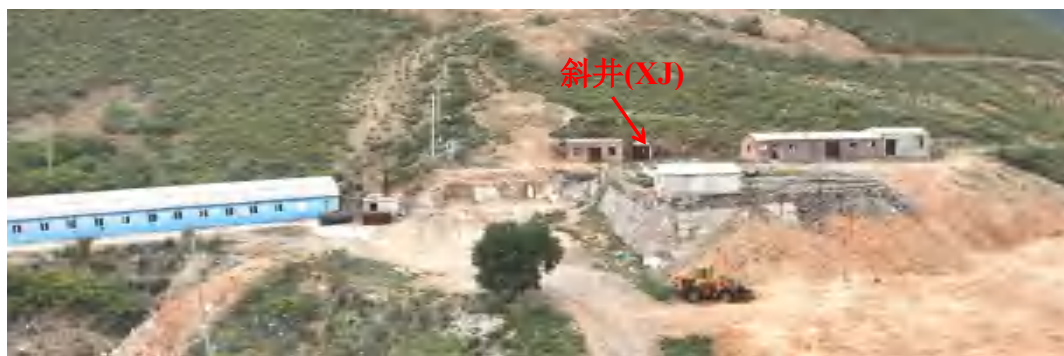
照片 1-3 XJ 工业场地

场地位于矿区东部边界处，占地面积为 0.3123hm²。场地内建有提升机房、卷场机房、配电室、宿舍等砖混结构平房，建筑面积约 960m²。斜井(XJ)斜深 161m，方位 300°、倾角 20°，井口规格 2.0×1.8m。场地建设之初切挖山体，于西侧产生高约 1-2m 的切坡，产生碎石土铺垫场地东侧形成高约 1-2m 的堆坡，另场地中部东侧由废石（约 420m³）铺垫形成平台，平台边坡高 2-4m，已由浆砌石砌筑。见照片 1-3。

现状条件下，场地西侧存在高约 1-2m 的切坡及堆坡，现状边坡稳定，不存在不稳定地质体。

斜井（XJ）斜深 161m，方位 300°、倾角 20°，井口规格 2.0 ×1.8m，开掘了 3 个探矿中段，中段标高分别为 793m、763m、720m，

矿区主要含水层为基岩裂隙水，基岩裂隙水水位标高 871-804m，基岩裂隙含水层厚度 56m，水位埋深一般 40-50m。现状条件下已切穿基岩裂隙水，对含水层结构造成破坏。

场地建设切挖山体，地表建有砖混结构建筑物，破坏了原始地形地貌景观，使其与周边地形地貌景观不相协调，现状对地形地貌景观影响较严重。

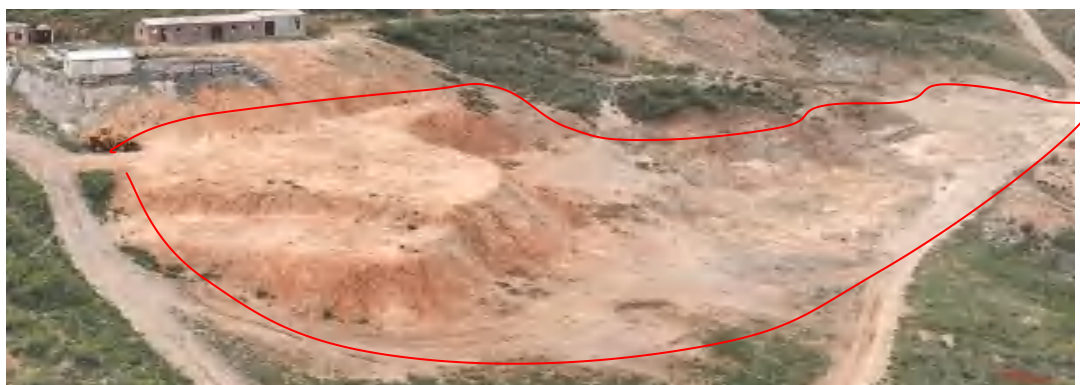
照片 1-4 XJ 废石场 1

场地紧邻 XJ 工业场地东侧，占地面积 1.0216hm²。斜井（XJ）探矿掘进产生废石堆存于此，矿山对废石进行了整形、覆土，现状废石较少，堆方量 1954m³，集中规整堆存，堆高约 1-7m，堆放坡角约 35-45°。见照片 1-4。

现状条件下，场地废石堆积高度约 1-7m，现状堆体稳定，不存在不稳定地质体。

场地内堆积废石，未对含水层造成破坏。

场地废石堆积形成人工堆积地貌，使其与周边地形地貌景观不相协调，现状对地形地貌景观影响较严重。

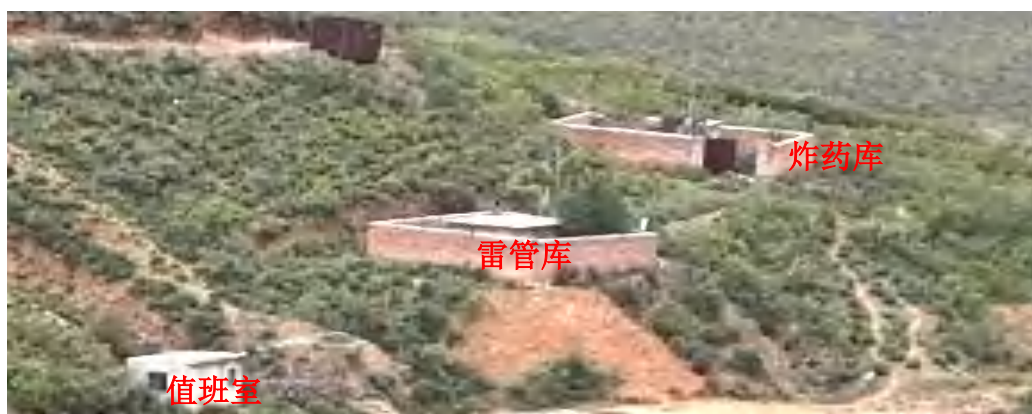
照片 1-5 炸药雷管库

场地位于矿区内东部，占地面积为 0.0286hm²。场地内炸药库、雷管库、值班室等砖混结构平房，高度约 4m，建筑面积约 160m²。场地建设之初剥离表土集中堆存形成现状的防爆土堆，场地现状西侧存在总长约 28m、高约 2-3m 的切坡，东侧形成高约 2-3m 的堆坡。见照片 1-5。

现状条件下，场地西侧存在高约 2-3m 的切坡及堆坡，现状边坡稳定，不存在不稳定地质体。

建筑物未对含水层造成破坏。

场地的建设切挖山体，地表建有砖混结构建筑物，破坏了原始地形地貌景观，使其与周边地形地貌景观不相协调，现状对地形地貌景观影响较严重。

治理措施：拆除建筑物及附属设施、清运建筑固废，然后对场地全面进行平整，利用场地内防爆土堆的原生土壤对场地进行覆土、土壤培肥、恢复植被并管护。

拆除场地建筑物（含建筑物内硬化地面及地基），建筑结构主要为砖混结构，占地总面积为 0.0160hm^2 。拆除墙体平均厚度按 0.3m ，房屋底部基础及硬化清理厚度 0.3m ，结合建筑高度，其拆除量按建筑物单位拆除量的 $0.4\text{m}^3/\text{m}^2$ 计，则拆除工程量为 64m^3 。

对拆除后的建筑物固废清运，清运量即为拆除量，为 64m^3 。

在复垦工作前需对场地进行平整，采用推土机整平，以保证满足自然排水，平整后地形坡度 $\leq 25^\circ$ ，同时应与场地周边地形相协调，平均平整厚度 0.5m，则平整工程量为 143m^3 。

利用场地内防爆土堆土源对场地进行摊铺、平整，采用推土机进行平整工作，平整厚度约 0.3m，则土方平整工程量为 86m^3 。

对覆土后场地进行土壤培肥，则需培肥面积 0.0286hm^2 。

设计复垦为草地，采用撒播草籽方式。撒播种草的面积为场地的面积 0.0286hm^2 。

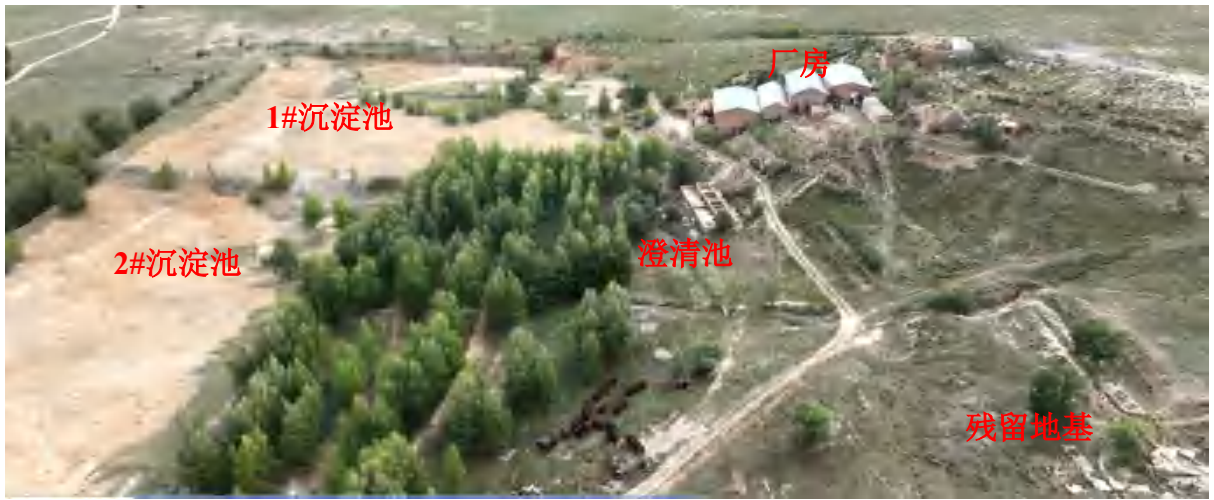
照片 1-6 选矿厂

选矿厂位于矿区界外南东约 1km 处，占地面积约为 8.1878hm²。为矿山 2012 年收购取得，场地内布置情况由高至低为原矿堆场、厂房、澄清池、尾矿沉淀池（1#沉淀池、2#沉淀池）。本矿自取得选厂

后未进行过选矿生产，部分厂房已拆除，现场可见残留地基，现存厂房年久失修呈废弃状态。

现状地貌状态：场地内厂房由高到低布置，每层厂房后缘均存在高约 2m 左右的切坡，尾矿沉淀池建设之初切挖山体，切坡规模较小，北、东两侧筑坝，坝高 1-5m，坝体稳定，池内无尾砂堆存且已覆土，仅可见少量尾砂残留痕迹。见照片 1-6。

现状条件下，每层厂房后缘存在高约 2m 的切坡，现状边坡稳定，不存在不稳定地质体。

选矿厂未对含水层造成破坏。

场地的建设切挖山体，地表建有砖混结构建筑物，破坏了原始地形地貌景观，使其与周边地形地貌景观不相协调，现状对地形地貌景观影响严重。

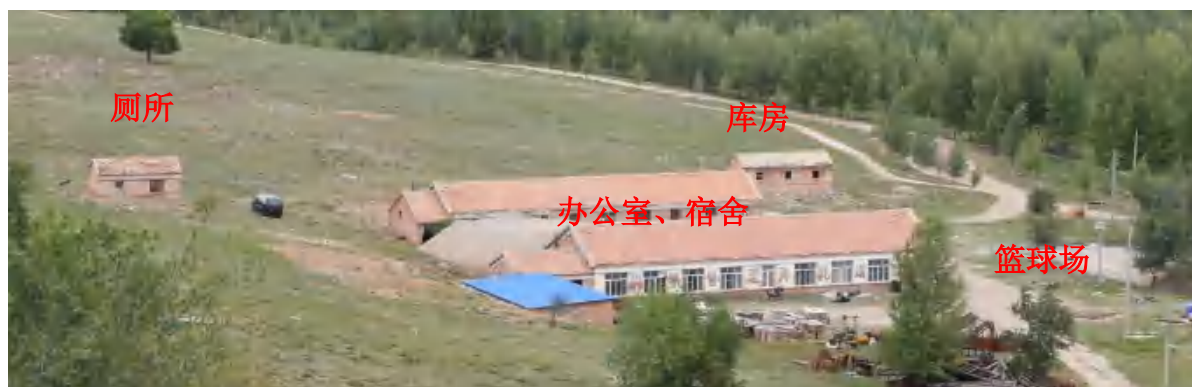
照片 1-7 选矿办公生活区

场地位于选矿厂北约 50m 处，占地面积约为 0.3805hm²。为与选矿厂同期收购所得，场地内建有办公室、宿舍、库房、门卫室、篮球

场等砖混结构平房，建筑物高度 5-7m，建筑面积约 1020m²。场地周边平缓无较大人工切坡。见照片 1-7。

现状条件下，不存在不稳定地质体。

建筑物未对含水层造成破坏。

场地内建有砖混结构建筑物，破坏了原始地形地貌景观，使其与周边地形地貌景观不相协调，现状对地形地貌景观影响较严重。

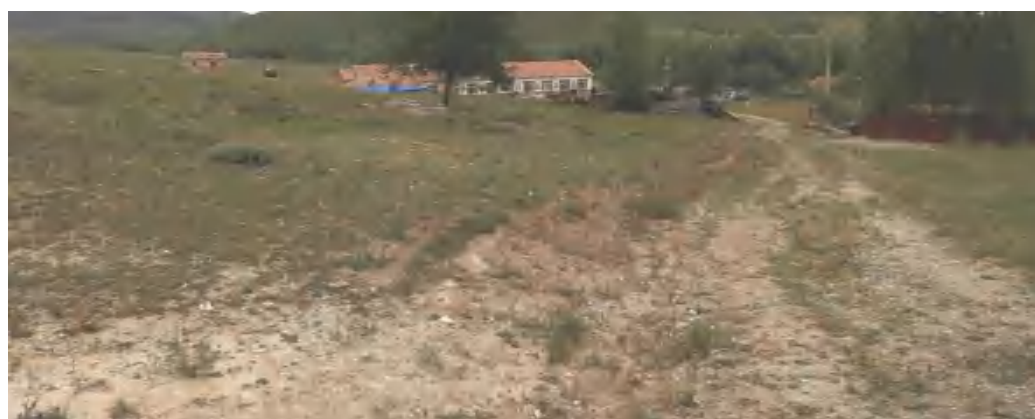
照片 1-8 矿区道路

由村路修建至各个探矿工程，总占地面积 1.3716hm²。大部分道路位于平缓地势处，无较大切挖工程，为砂石路面。道路总长 3429m，宽 3-5m。见照片 1-8。

现状条件下，不存在不稳定地质体。

矿区道路未对含水层造成破坏。

场地的建设破坏了原始地形地貌景观，使其与周边地形地貌景观不相协调，现状对地形地貌景观影响较严重。

治理措施：对通往炸药雷管库的不利用路段进行场地平整、覆土、土壤培肥、恢复植被并管护。

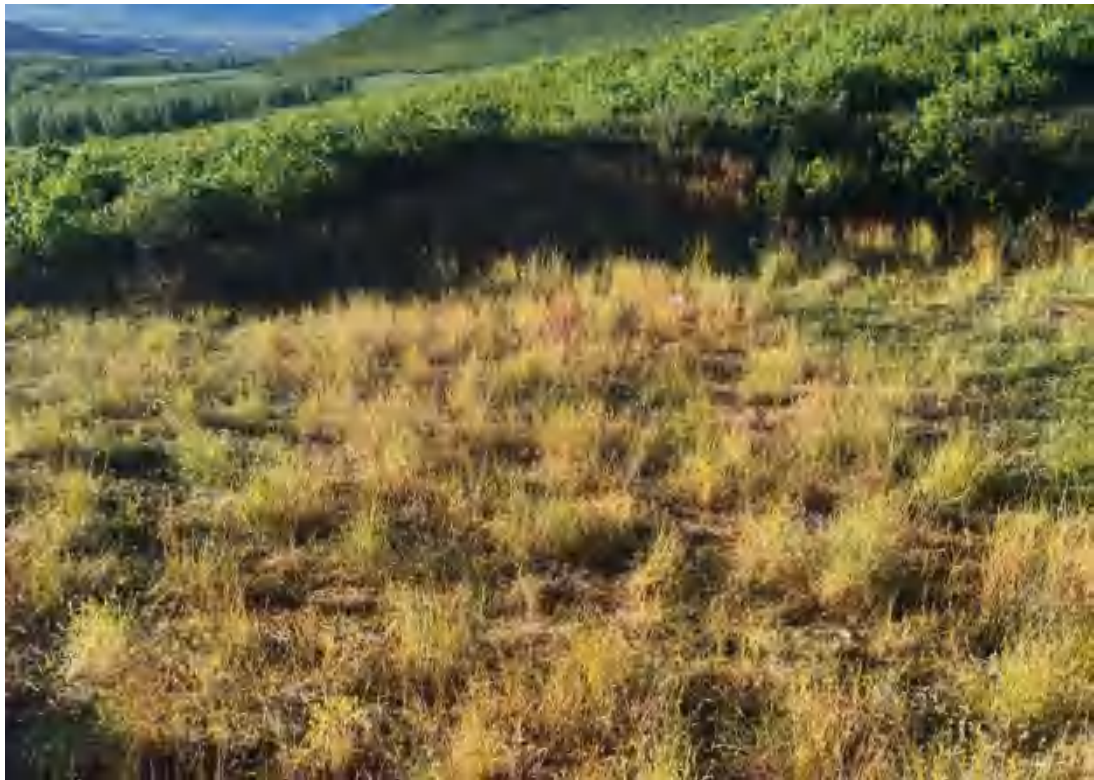
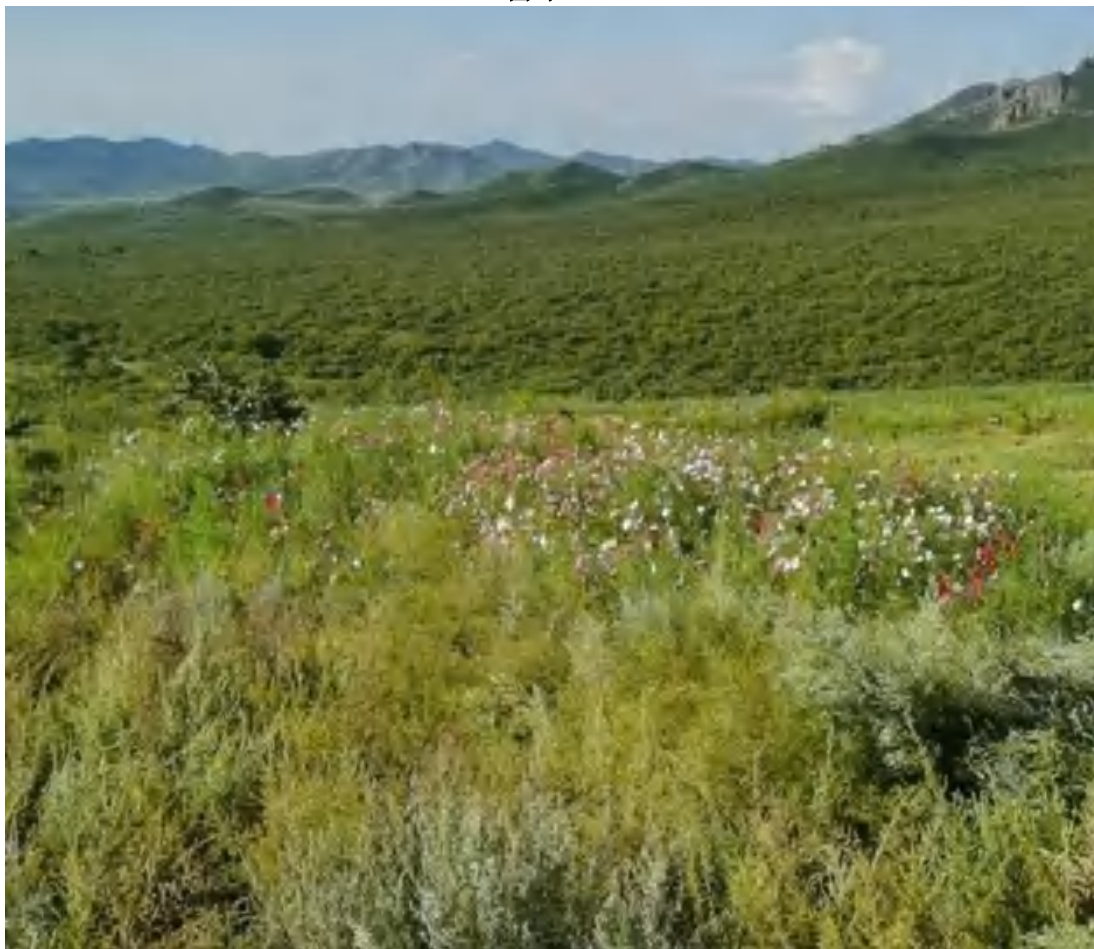
照片 1-9 蓄水池 1-2 治理效果

矿山根据年度计划设计内容实施了治理工程，并于2025年9月23日通过巴林左旗自然资源局组织有关专家现场验收。经专家组现场核查，矿山对蓄水池1-2、钻机平台（PT19-PT22）进行了场地平整、土壤培肥、撒播草籽，完成了2025年度治理计划书设计的主要治理工程，其中钻机平台植被恢复效果较差，未见栽种山杏。专家组认为矿山基本完成了2025年度治理计划书的主要治理工程，通过验收。后续矿山应对钻机平台重新恢复植被，并做好已治理区域植被管护工作，继续按照要求实施矿山地质环境监测工程。

治理措施：对前期治理单元(蓄水池 1-2、钻机平台 PT19-PT22)进行补植管护。
