2026 年巴林左旗屯集号碎石矿 矿区生态修复计划书

巴林左旗隆泰石材有限公司

二〇二六年三月

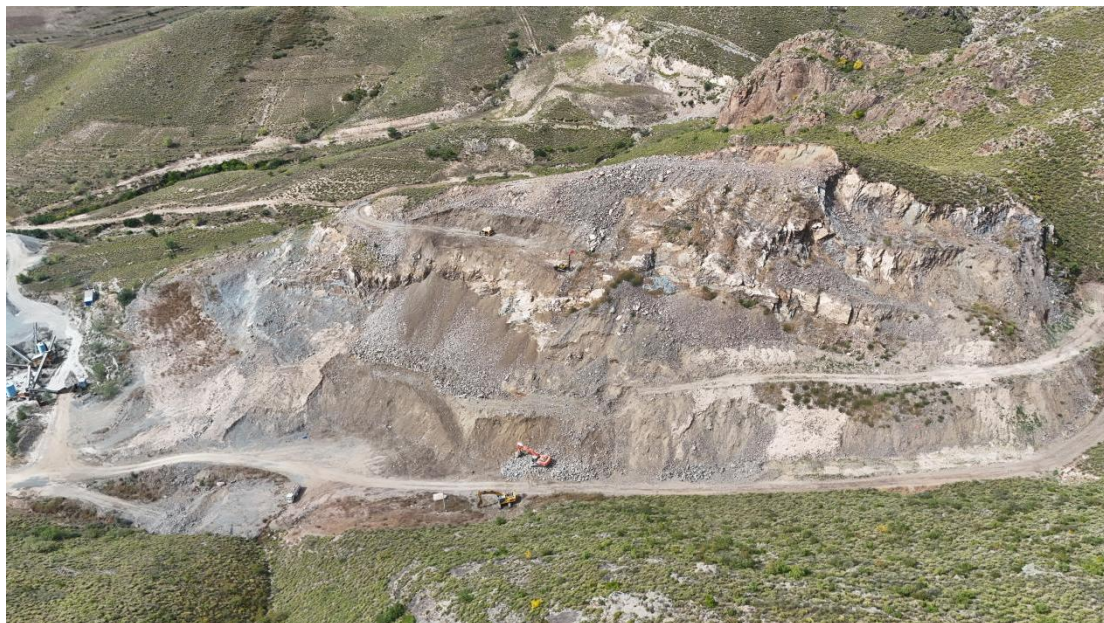
现状露天采场呈不规则形，东西长约 110m，南北宽约 328m，采场南侧紧邻工业场地，边坡高度 1~17m，最大边坡高度 17m，边坡坡度约 50-80°，现状露天采场最低开采标高 672.62m，最高开采标高 766.89m。露天采场北部界外存在部分矿区道路边坡，露天采场面积为 25691m^2 ，场地内包含部分矿区道路，位于露天采场东侧，矿山前期自行对露天采场界外部分进行了治理，但治理后的边坡规整情况较差且由于未覆土导致植被成活率极低，场地的建设破坏了原始地形地貌景观及植被，现状条件下地质灾害不发育（见照片 2-1 至 2-2）。

照片 2-1 露天采场东侧

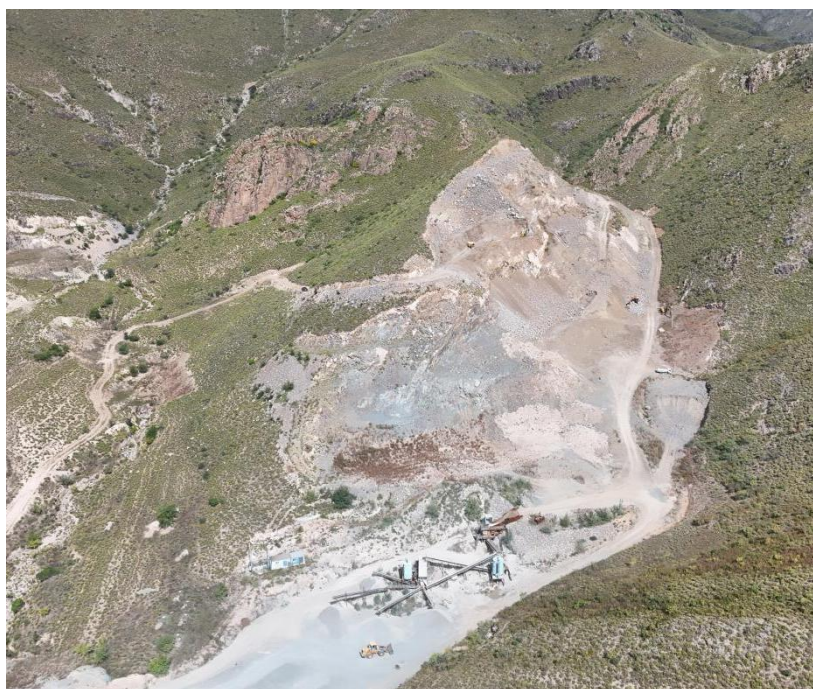
照片 2-2 露天采场

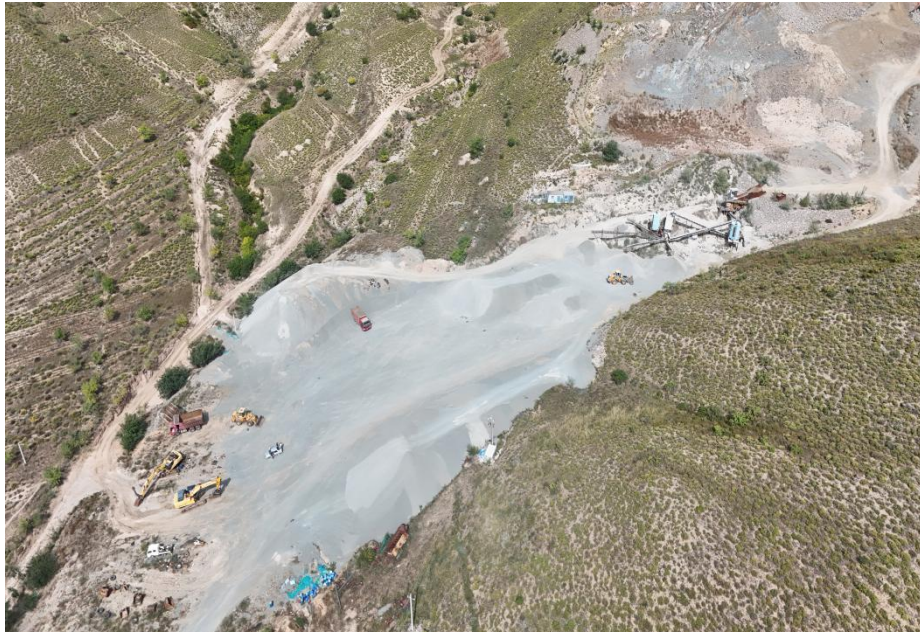
工业场地位于露天采场南侧，占地面积 21073m²，场地内包括工业设备及料堆等，包含大小共 6 处料堆，料堆堆放方量约 4614m³，场地存在切坡，切坡高度 2-11m，坡度约 70-80°。场地的建设破坏了原始地形地貌景观及植被。现状条件下地质灾害不发育（见照片 2-3 至 2-4）。

照片 2-3 工业场地

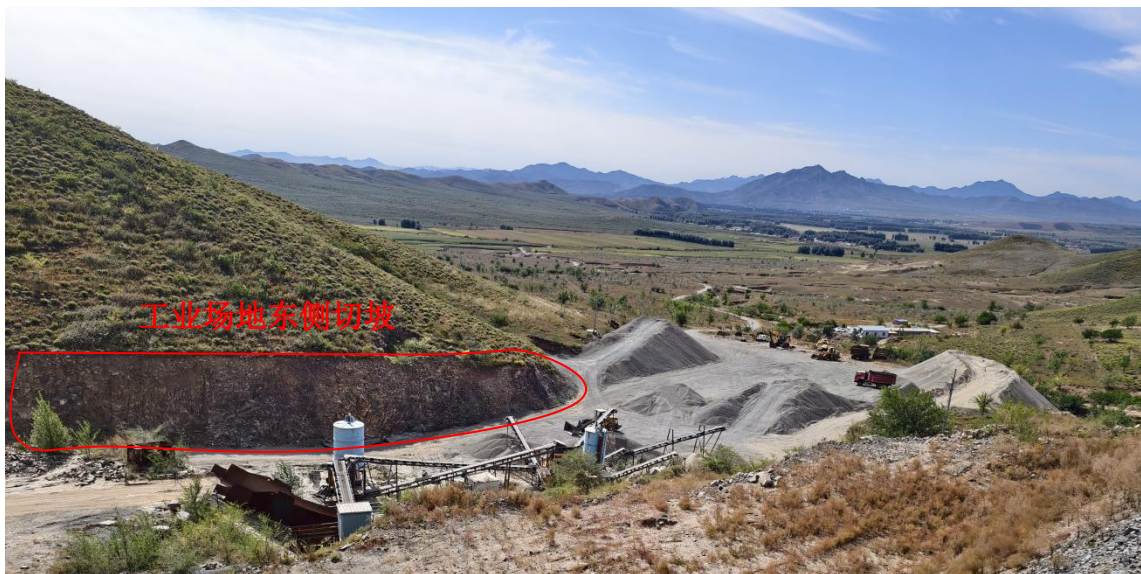
照片 2-4 工业场地切坡

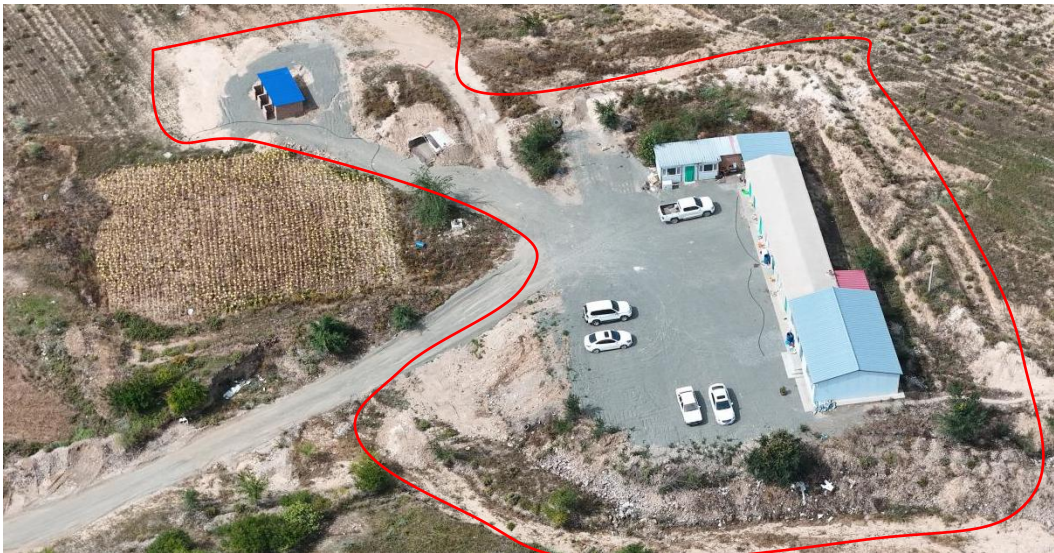
办公生活区位于工业场地南西侧，占地面积 3347m²，场地前有一处矿山自建菜园（种植物为向日葵），场地北西侧有一处截洪沟，长约 63m，宽约 4m，截洪沟东侧堆放建设截洪沟产生的废土，废土堆放高度约 0.4m，堆放方量约 33m³，办公生活区内房屋为砖瓦结构建筑物，房屋高度 2m，房屋总面积 275m²，房屋前缘有一处堆坡，堆坡高 1-2m，坡度 30-50°，后缘有一处切坡，切坡高 1-2m，坡度 40-50°，场地的建设破坏了原始地形地貌景观及植被。现状条件下地质灾害不发育（见照片 2-5 至 2-7）。

照片 2-5 办公生活区

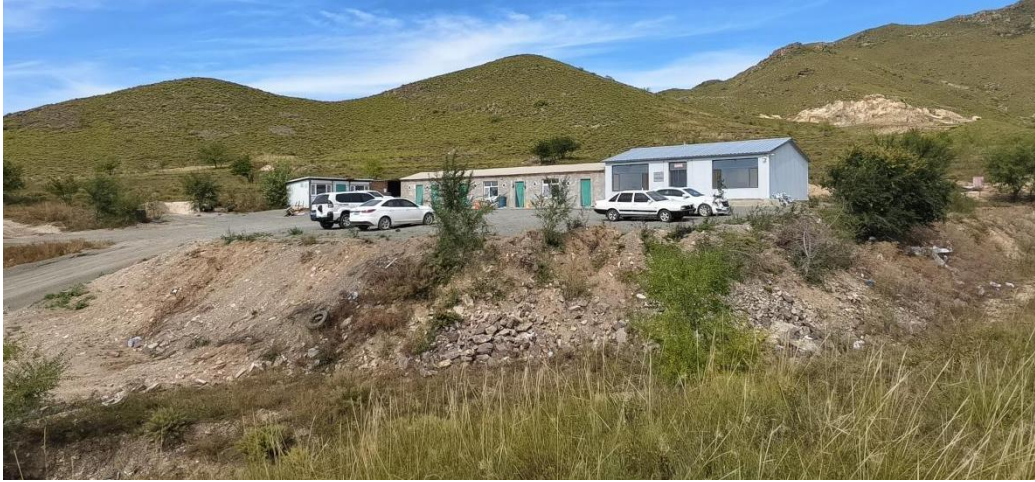
照片 2-6 办公生活区前侧堆坡

(3) 对办公生活区前缘堆坡进行种草，后缘切坡底部进行种树

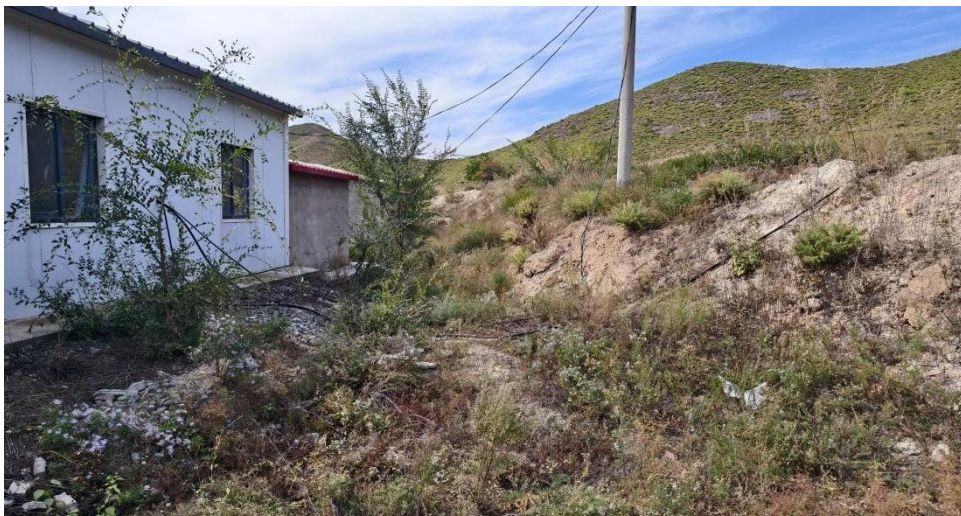
照片 2-7 办公生活区后缘切坡

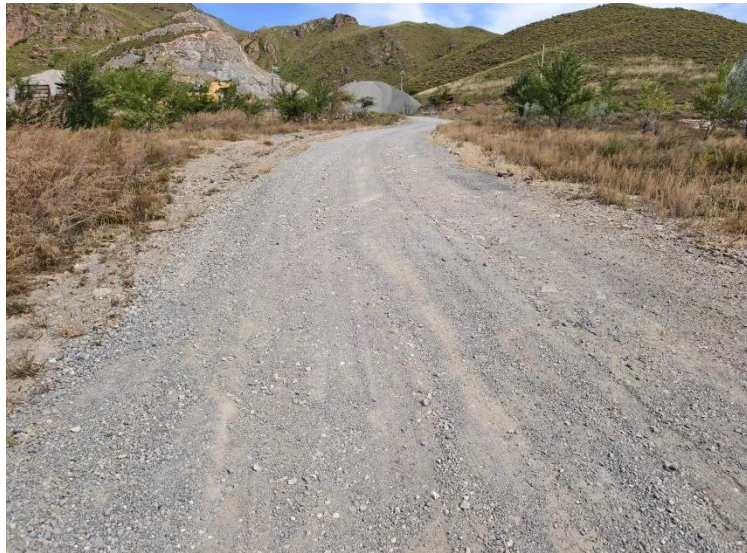
连接各个单元与外界的道路，道路长 867m，宽度约 4m，占地面积 3466m²，

场地较平坦，部分矿区道路存在切坡，切坡高度约 1m，东侧存在堆坡，堆坡高度约 0.5m，堆放方量约 347m³，部分矿区道路位于其他场地内，未重复计算现状条件下地质灾害不发育（见照片 2-8）。

照片 2-8 矿区道路

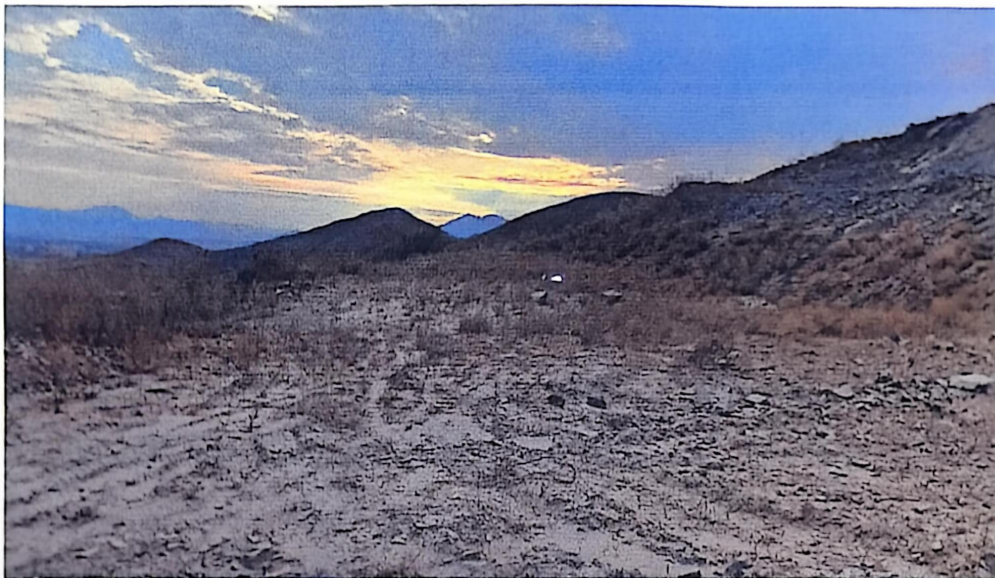
照片 1 植被恢复效果

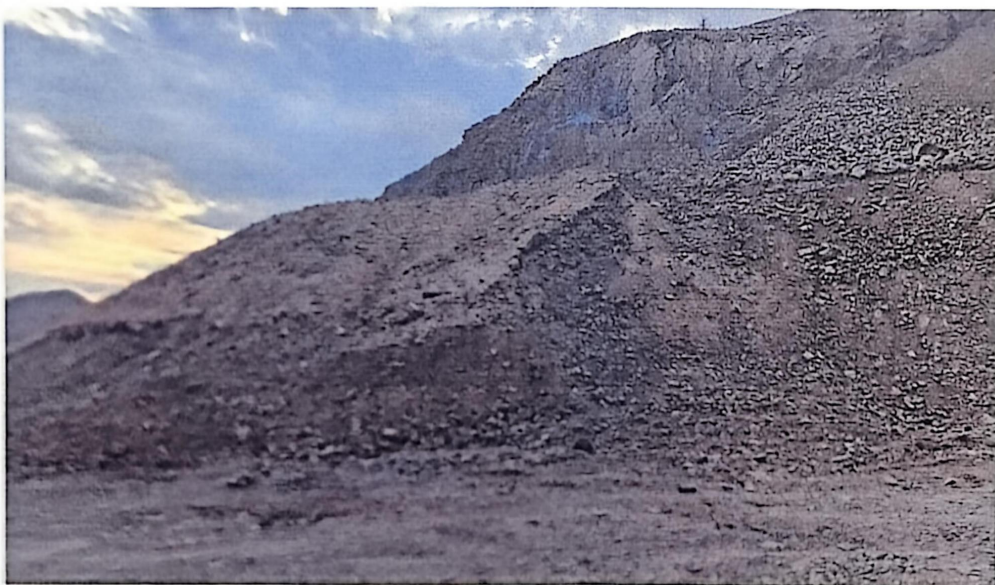
矿山名称	巴林左旗屯集号碎石矿				
采矿权人	巴林左旗隆泰石材有限公司				
采矿许可证号	C1504002021127250152945				
年度治理完成情况	设计治理面积(m ²)		资金投入(万元)	0.72 万元	
	完成治理面积(m ²)		核查依据	2025 年度治理计划书	
专 家 组 核 查 意 见	<p>2025 年 9 月 23 日，巴林左旗自然资源局组织有关专家组成核查组对巴林左旗隆泰石材有限公司提交的《巴林左旗隆泰石材有限公司巴林左旗屯集号碎石矿 2025 年度矿山地质环境治理计划书》(下称“2025 年度治理计划书”)执行情况进行现场核查。</p> <p>巴林左旗隆泰石材有限公司巴林左旗屯集号碎石矿为停产矿山，矿山存在的主要地质环境问题包括：采坑 1、采坑 2、工业场地、料堆场地、办公生活区、钻孔平台、矿区道路、探矿场地等破坏了原生地形地貌景观及土地资源。</p> <p>2025 年度治理计划书基本阐明了矿山地质环境问题，治理区的确定基本合理，治理工程措施基本合理、可行。</p> <p>本年度治理计划书设计的治理工程为：对露天采场边坡进行监测，对治理的场地植被进行管护。</p> <p>经现场核查，矿山完成了 2025 年度治理计划书设计的监测和管护工程，但植被成活率较低。</p> <p>治理效果详见附件 1(矿山治理工程照片)。</p> <p>根据矿山提供的资料，矿山地质环境监测工作正常进行。</p> <p>专家组认为《巴林左旗隆泰石材有限公司巴林左旗屯集号碎石矿 2025 年度矿山地质环境治理计划书》编制内容基本合规，完成了 2025 年度治理计划书的主要治理工程，通过验收。</p> <p>矿山应加强对已治理区域的植被管护工作，保证植被成活率，并继续按照要求实施矿山地质环境监测工程。另外现场发现采坑 2 前期治理区域由于防洪救灾需要被破坏，矿山应及时进行修复治理，保证地貌景观协调性。</p>				
专 家 签 字	姓名	单位	专业	职称	签名
	米涛	内蒙古赤峰地质矿产勘查开发有限责任公司	水工环	高工

照片 2 采坑 2 前期治理区破坏面

对前期治理的采坑 2 东侧进行垫坡，垫坡工程量 5m³。

对前期治理的前期治理的采坑 1 补植补栽；前期治理的采坑 2 东侧，进行补植补栽，撒播种草 3600m²。
