巴林左旗兆君铅锌矿 2026 年度矿区生态修复计划书

巴林左旗兆君铅锌矿

二〇二六年二月

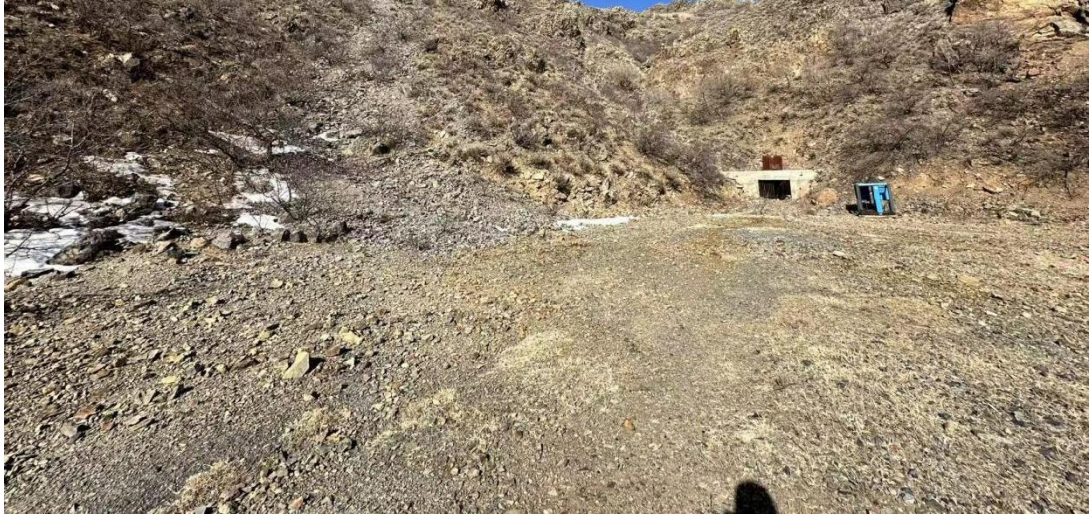
照片 1-1 工业场地

场地位于矿区内东部，面积为 0.1874hm²，场地内建有一处平硐 PD1，PD1 硐口规格 2×2m。场地建设初期切挖山体，使场地北侧产生长约 118m、高约 1-3m、坡度约 40-50 的岩质切坡。见照片 1-1。

场地岩体边坡稳定，不存在不稳定地质体。

地表挖损较浅，未破坏地下含水层结构。

场地建设切割山体，于一侧产生切坡，建设平硐，破坏原始地形地貌景观。

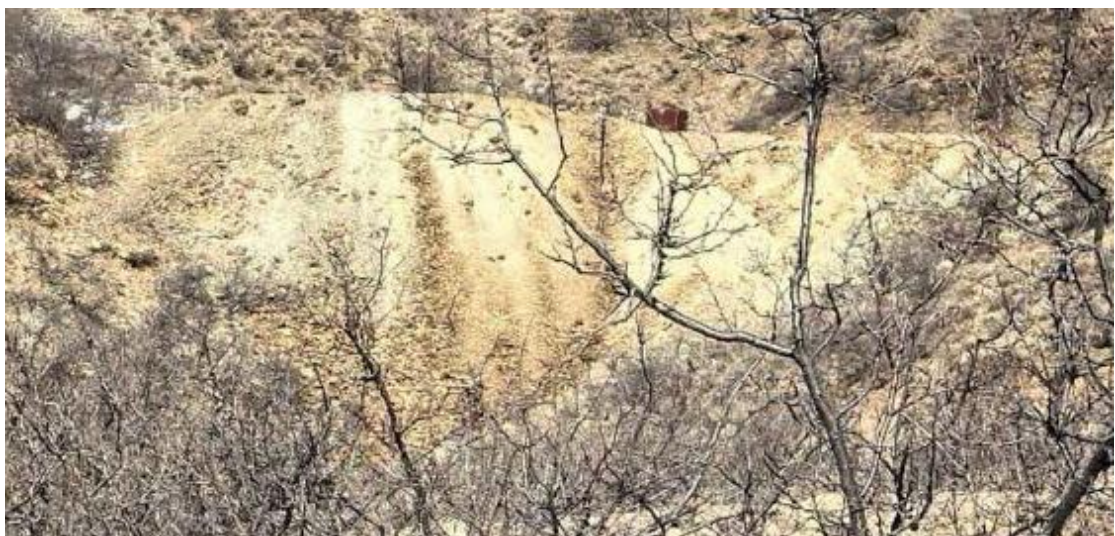
照片 1-2 1#废石场

场地位于矿区中部、紧邻工业场地南侧，占地面积 0.0872hm²。废石顺山坡堆放，堆放高度 2~8m，堆积坡度 30~35°，现状堆放废石约 2326m³。见照片 1-2。

废石顶部平整，边坡较为规整，坡体稳定，不存在不稳定地质体。

废石直接堆存于地表，未破坏地下含水层结构。

废石压占土地，直接损毁地表植被，破坏地形地貌景观。

2、为修缮道路，清运 1#废石场内部分废石，计划从边坡开始清

运，然后对清运后边坡整形，既达到了降缓边坡又达到了美化场地地貌形态的目的；

2、堆坡整形：1#废石场内部分废石清运利用后，对堆坡进行整形压实，整形后形成稳定的规整缓坡；

2、1#废石场（堆坡）：堆坡面积约 0.0180hm^2 。

堆坡整形：清运部分废石用于修路，剩余废石堆坡需整形压实，整形深度约 0.5m ，整形工程量 90m^3 。

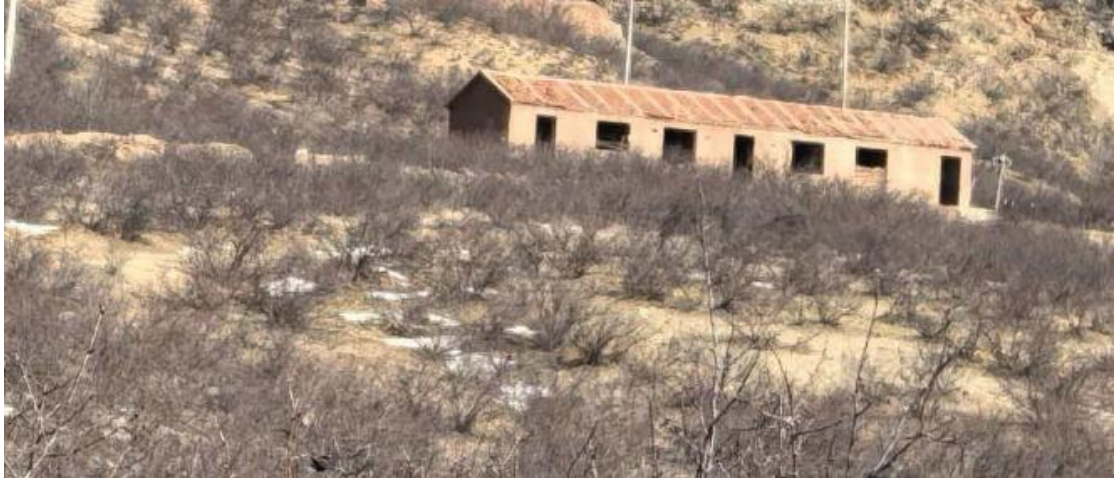
照片1-5 办公生活区

场地位于矿区界外南侧约 70m 处，占地面积 0.0713hm^2 ，场地内建设有砖混结构平房，建筑面积总 160m^2 ，建筑物高 3m。见照片 1-4。

场地较为平整，不存在不稳定地质体。

地表建设建筑物，未破坏地下含水层结构。

场地的建设使原生的地形地貌景观和植被遭到破坏，直接影响地形地貌景观。

3、选厂及办公生活区（边坡及周边）：本年度设计绿化面积 0.0320hm^2 。

撒播草籽：选择散播羊草、苜蓿草和披碱草，则撒播草籽面积为 0.0320hm^2 。

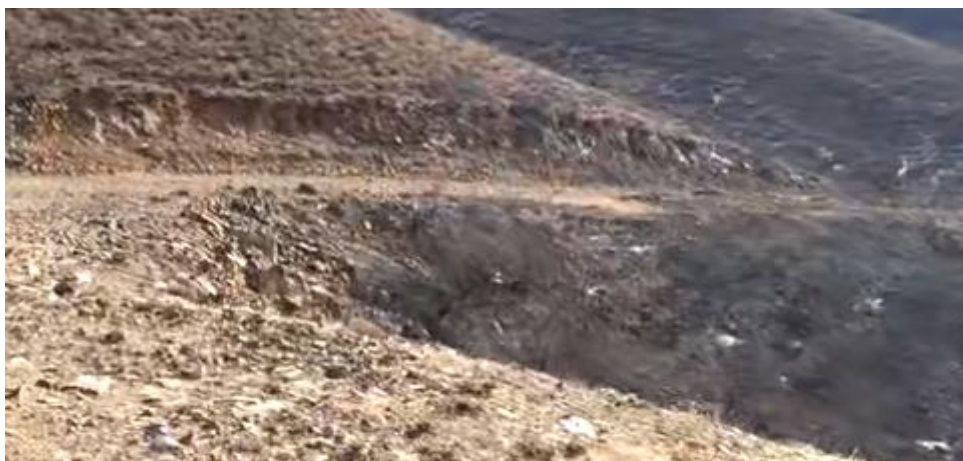
照片 1-6 矿区道路

矿区道路连接各功能区，并与乡村道路相连通往矿区外，供矿山生产材料、生活用品、矿石成品等运输使用，道路总长 1030m，宽 3~5m，为土石路面，占地面积 0.4120hm²。矿区道路存在长为 610m 的切坡，切坡高度 0.5~2m，切坡坡度 50~70°。见照片 1-6。

矿区道路切坡规模较小，现状不存在不稳定地质体。

道路的建设未破坏地下含水层结构。

车辆运输碾压地表，破坏了原有的地形地貌景观。

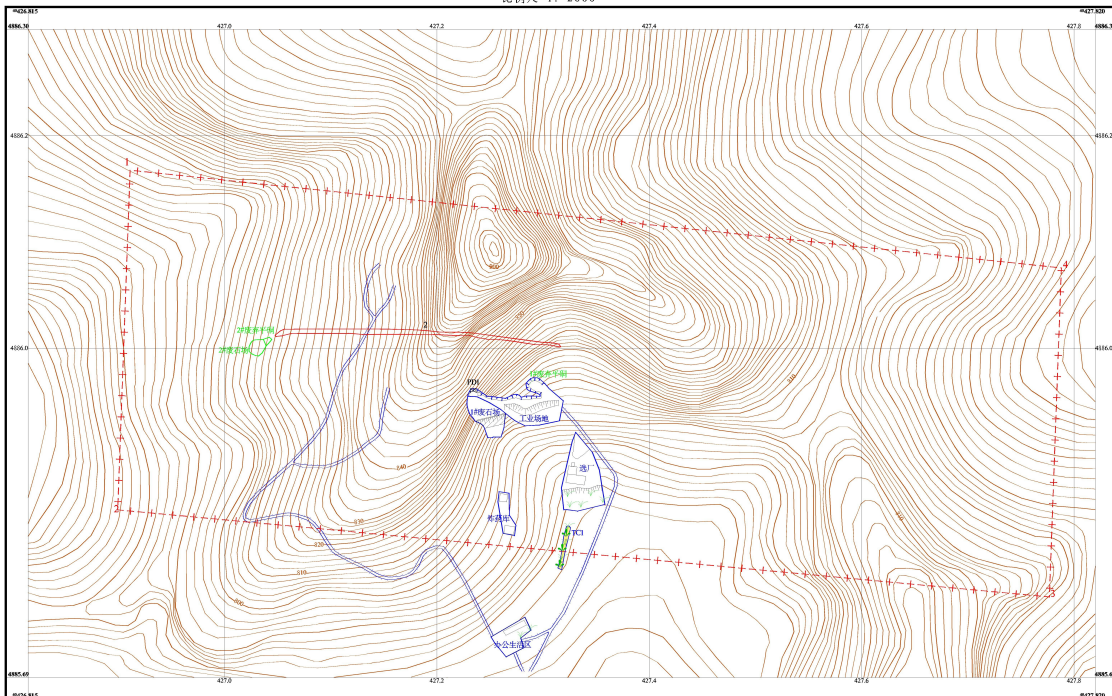
巴林左旗兆君铅锌矿2026年度矿区土地复垦与生态修复工程部署图
比例尺 1:2000

1、巴林左旗兆君铅锌矿 2026 年度矿区土地复垦与生态修复工程部署
图 比例尺 1:2000
