巴林左旗东方富源矿业有限公司
劳根坝铅锌矿
2026年度矿区生态修复计划书

巴林左旗东方富源矿业有限公司
劳根坝铅锌矿
2026 年度矿区生态修复计划书

巴林左旗东方富源矿业有限公司劳根坝铅锌矿 2026 年度矿区土地复垦与生态修
复工程部署图

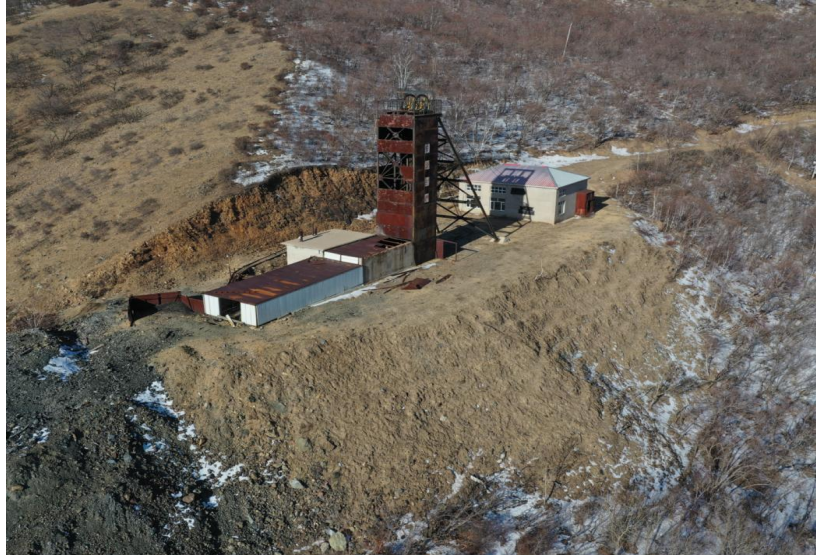
照片 1-1 竖井 SJ1 工业场地

场地位于矿区外南西部，占地面积 0.2989hm²，场地内建设了竖井 SJ1、信号房、卷扬房及变压器，场地建筑为单层建筑，砖混结构，平均高度 5m，建筑面积 400m²。竖井井深 218m，断面规格为 3m×3m，井底标高 940m。场地建设时切割山体，使场地西部形成切坡长约 138m，高约 2~6m，坡角约 20-35° 左右的土体切坡，切坡废弃土方就近堆置于场地东侧形成 74m 长堆坡，堆坡高度约 1-3m，堆坡角约为 35° 左右。见照片 1-1。

现状条件下，场地存在的切坡、堆坡坡体稳定，不存在不稳定地质体。

竖井井深 218m，断面规格为 3m×3m，井底标高 940m，矿区主要含水层为基岩裂隙水，基岩裂隙水水位标高位于 1000-980m 之间。现状条件下已切穿基岩裂隙含水层，对含水层结构影响较严重。

场地建设开挖山体，并建有竖井、厂房等设施，破坏了原有地形地貌景观，使其与周边原始地形地貌景观不相协调，现状对地形地貌景观影响较严重。

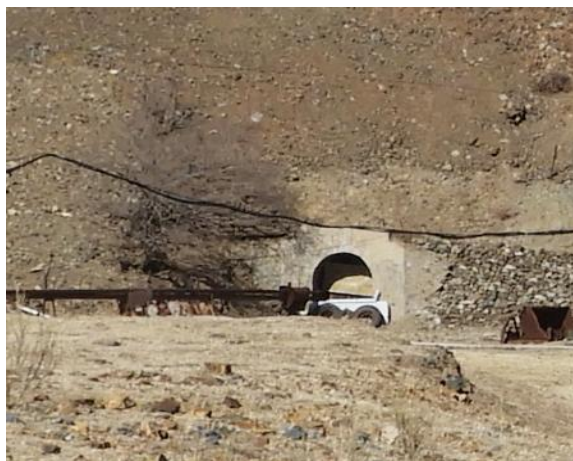
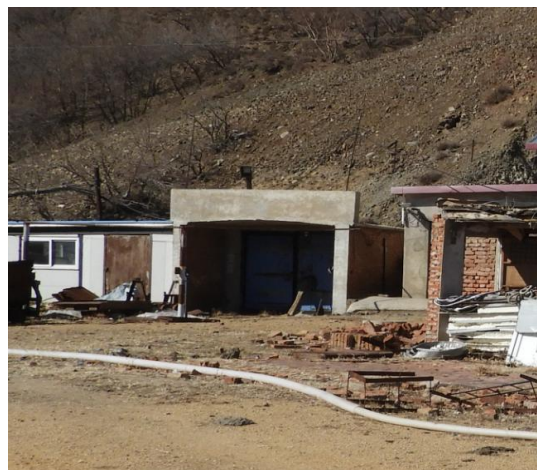
原工业场地全景照片
照片 1-2 原工业场地

场地位于矿区内东部，占地面积 1.1992hm²，场地内建设有办公室、工人宿舍、平硐 PD1、平硐 PD2、空压机房、食堂等，场地建筑为单层建筑，砖混结构，建筑物平均高度约 5m，建筑面积约 1950m²。办公区初建场地时，北部开挖山体形成长约 90m，高约 2m~5m，坡角约 45°~60° 左右的土质切坡。切坡土方就近堆于场地前缘形成渣

石土堆积的堆坡，长约 77m，高约 2.5m~5m，坡角 25° ~40° 左右，坡面规整。总堆方量约 2500m³（见图 1-1 三角网法计算成果图）。

平硐 PD1 和平硐 PD2 硐口规格均为 2.2m×2.3m，且硐口均用浆砌石砌筑。其中，从平硐 PD2 向南东延伸的窄轨（下部为钢筋支架）旁，为生产期间矿石临时堆放场地，形成黑灰色堆积地貌。平硐依山而建，场地的建设使北部形成长约 18m，高约 2~6m，坡角 50° ~60° 左右的土质切坡；西部形成长约 60m，高约 2~3.5m，坡角 25-40 左右° 的土质切坡，切坡废弃土方就近堆置于场地西侧的原废石场内。见照片 1-2。

场地内平硐（PD1）

场地内平硐（PD2）

现状条件下，场地存在的切坡、堆坡坡体稳定，不存在不稳定地质体。

平硐(PD1)、平硐(PD2)硐口标高均为 1083.00m，平硐(PD2)内设有盲竖井(MSJ1)、盲竖井(MSJ1)，井深均为 138m。其中盲竖井(MSJ1)开拓有 1040m、990m、950m 三个中段。现状条件下已切穿基岩裂隙含水层，对含水层结构影响较严重。

场地建设开挖山体，并建有平硐、办公楼等设施，破坏了原有地形地貌景观，使其与周边原始地形地貌景观不相协调，现状对地形地貌景观影响较严重。

对场地内平硐PD1进行回填并封堵。

对场地内平硐PD1进行回填，硐口断面规格均为 $2.2\text{m} \times 2.3\text{m}$ 计，回填长度 20m ，回填工程量为 $2.2 \times 2.3 \times 20 = 101\text{m}^3$ 。

对回填后硐口采用钢筋混凝土进行封堵，硐口封堵 2m ，则封堵工程量为 10m^3 。

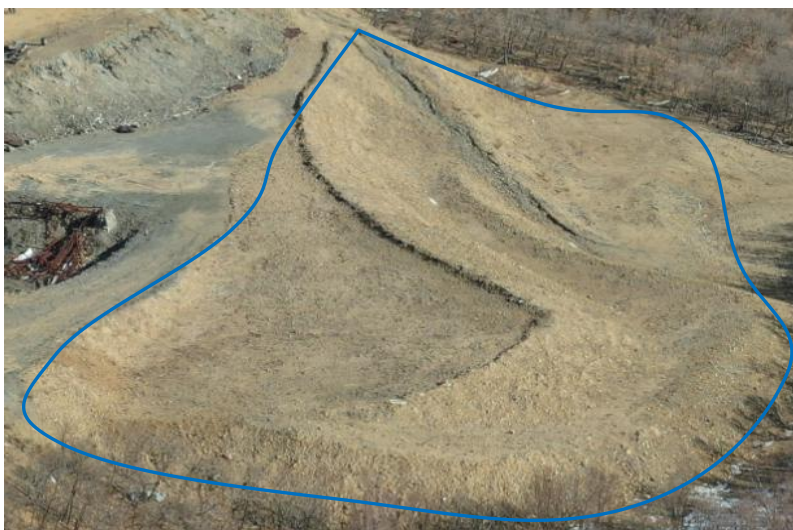
照片 1-4 原废石场

场地位于矿区内东部，坐落于原工业场地东侧边缘，其为前期平硐开拓及地下采矿排弃的废石废渣，占地面积 0.7752hm^2 。渣石呈台阶式堆放。此前，矿山已对该场地自行进行了整形治理，场地现状台阶坡面较规整，坡面长约 25m ，高约 $8\text{m}\sim 12\text{m}$ ，堆积量 14511m^3 。（见图 4-3 三角网法计算成果图）。见照片 1-4。

现状条件下，现状堆积废石边坡稳定，不存在不稳定地质体。

场地内堆积废石，未对含水层造成破坏。

场地废石堆积形成人工堆积地貌，使其与周边地形地貌不相协调，现状对地形地貌景观影响较严重。

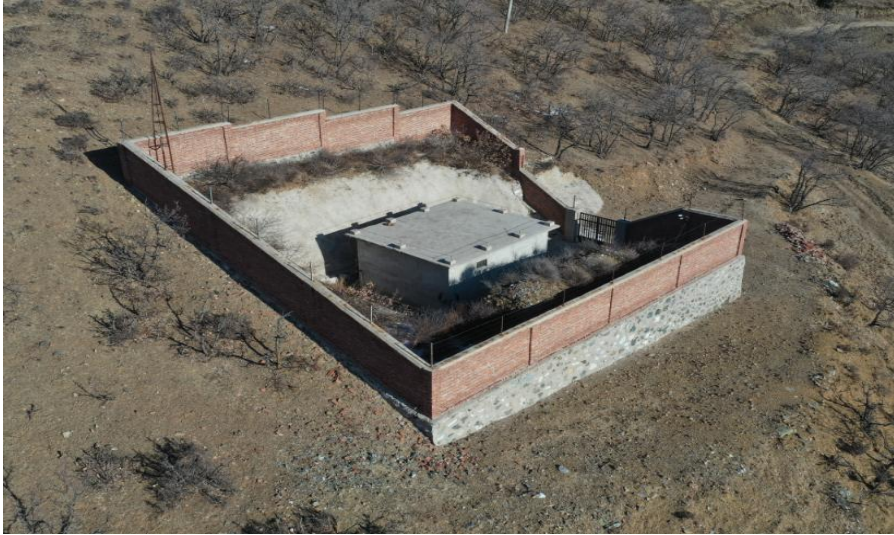
照片 1-5 雷管库

场地位于矿区东侧一处缓坡上，占地面积约 0.0296hm^2 。场地内为单层建筑，砖混结构，高度约 2.5m ，建筑面积约 100m^2 。外围墙体为砖结构，长约 50m ，宽约 0.3m ，高约 3m 。见照片 1-5。

现状条件下，场地存在的切坡及堆坡坡体稳定，不存在不稳定地质体。

场地建设未对含水层造成破坏。

场地的建设切挖山体，破坏了原有地形地貌景观，使其与周边原始地形地貌景观不相协调，现状对地形地貌景观影响较严重。

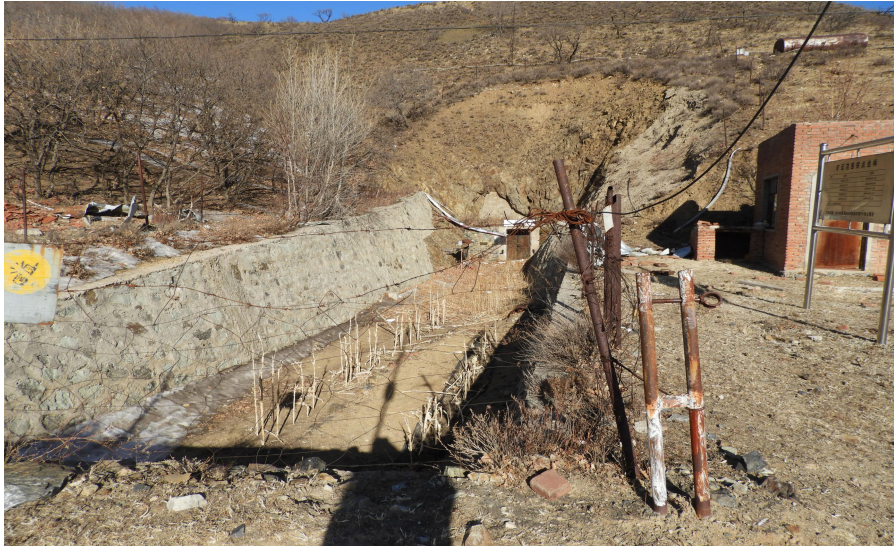
照片 1-6 炸药库

场地位于原工业场地办公楼东部，占地面积约 0.0666hm^2 ，属硐室型炸药库，硐口规格 $2\text{m}\times 2\text{m}$ ，硐口上方人工开挖山体形成切坡，长约 30m ，高约 $2\text{m}\sim 10\text{m}$ ，坡角 $45^\circ\sim 60^\circ$ 。硐口前两侧存在一处长约 15m ，宽约 2.5m ，高约 2.5m 的切坡，目前已完成浆砌石护坡处理。硐口东部建设了一栋值班室，为砖混结构平房，高约 2.5m 。见照片1-6。

现状条件下，后缘切坡坡体稳定，不存在不稳定地质体。

场的建设未对含水层造成破坏。

场地的建设切挖山体，破坏了原有地形地貌景观，使其与周边原始地形地貌景观不相协调，现状对地形地貌景观影响较严重。

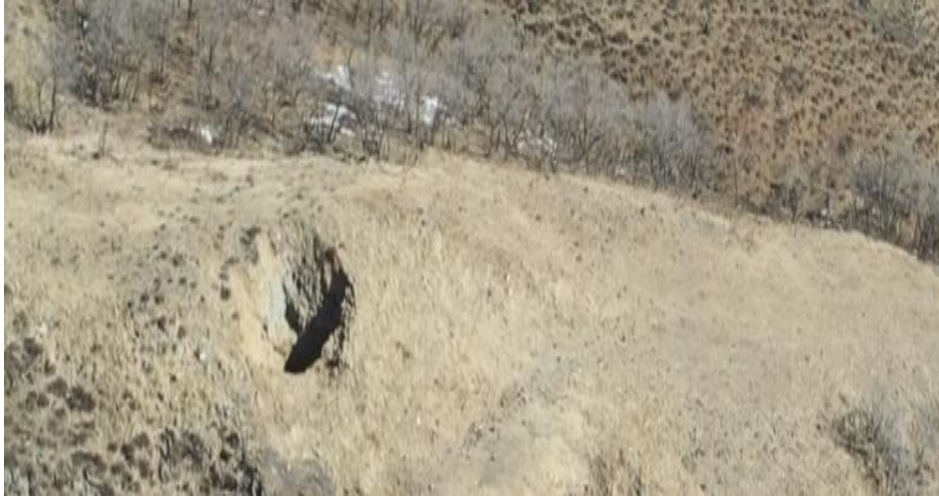
照片 1-7 废弃浅井

场地位于原工业场地北侧，近期踏勘发现，前期对浅井完成回填作业后经长时间自然沉实，现回填区域出现局部下沉，下沉深度约2m左右，其中长轴约9m，宽轴约6m。现占地面积约0.2111hm²。见照片1-7。

矿山前期已对浅井进行回填，后经长时间自然沉实，现状回填区域出现局部下沉，长轴约 9m，宽轴约 6m，下沉深度约 2m 左右，未造成人员伤亡及财产损失，现状条件下较为稳定，未见继续下沉现象。

矿山前期已对浅井进行回填，现状回填区域出现局部下沉，下沉深度约 2m 左右，未对含水层造成破坏。

场地的建设破坏了原有地形地貌景观相协性，现状对地形地貌景观影响较严重。

对废弃浅井下沉区域进行回填，其长轴约 9m ，宽轴约 6m ，深度 2m ，采用废石回填至距地表 0.3m ，则回填工程量为 92m^3 。

对整个场地进行覆土，设计恢复为草地，覆土面积 0.2111hm^2 ，覆土厚度 0.3m ，覆土工程量为 633m^3 。

根据周边植被情况，设计恢复为草地，草种选择羊草（备选苜蓿草），撒播草籽面积为 0.2111hm^2 。

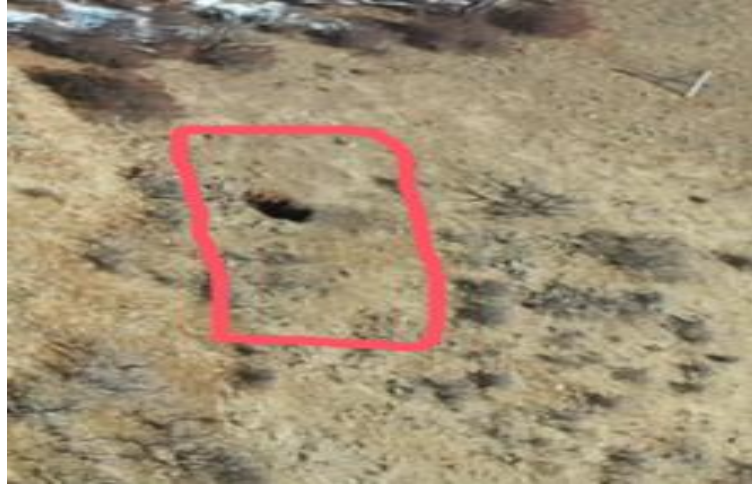
照片 1-8 废弃浅井 1

场地位于矿区东部相邻矿山“内蒙古玉峰矿业集团有限责任公司继兴三矿”采矿权范围内，为早期探矿所形成，现已废弃，井深约8m。占地面积0.0060hm²。

现状条件下，不存在不稳定地质体。

未对含水层造成破坏。

场地的建设破坏了原有地形地貌景观相协性，现状对地形地貌景观影响较严重。

对场地内浅井进行回填，井口断面规格按 $\Phi 3\text{m}$ 计，井深约 8m ，利用废石对井口进行回填距井口 3m 处，则回填工程量为 $3.14 \times (3 \div 2)^2 \times (8-3) = 35\text{m}^3$ 。

对回填后井口采用钢筋混凝土进行封堵，硐口封堵 2m ，则封堵工程量为 14m^3 。

对治理后场地进行全面覆土，设计恢复草地，覆土厚度 0.3m ，总覆土工程量为 18m^3 。

根据周边植被情况，设计恢复为草地，草种选择羊草（备选苜蓿草），撒播草籽面积为 0.0060hm^2 。

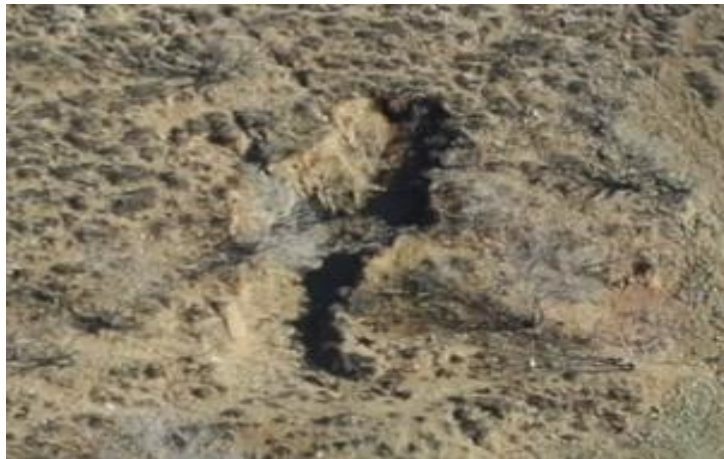
照片 1-9 探槽 (TC1)

场地位于原工业场地西部一处缓坡上，为早期探矿形成，占地面积 0.0071hm^2 ，探槽开挖深度约 0.5m ，方量为 43m^3 。开挖探槽时产生的废石堆存于两侧，堆存量小。

现状条件下，不存在不稳定地质体。

未对含水层造成破坏。

场地的建设破坏了原有地形地貌景观相协性，现状对地形地貌景观影响较严重。

利用探槽周边碎石土对其进行回填，探槽总体积为 43m^3 。则回填

对治理后的场地进行覆土，设计恢复为草地 0.0071hm²，覆土厚度取 0.3m；则总覆土工程量为 21m³。

根据周边植被情况，设计恢复为草地(0.0071hm²)，草种选择羊草（备选苜蓿草），撒播草籽面积为0.0071hm²。

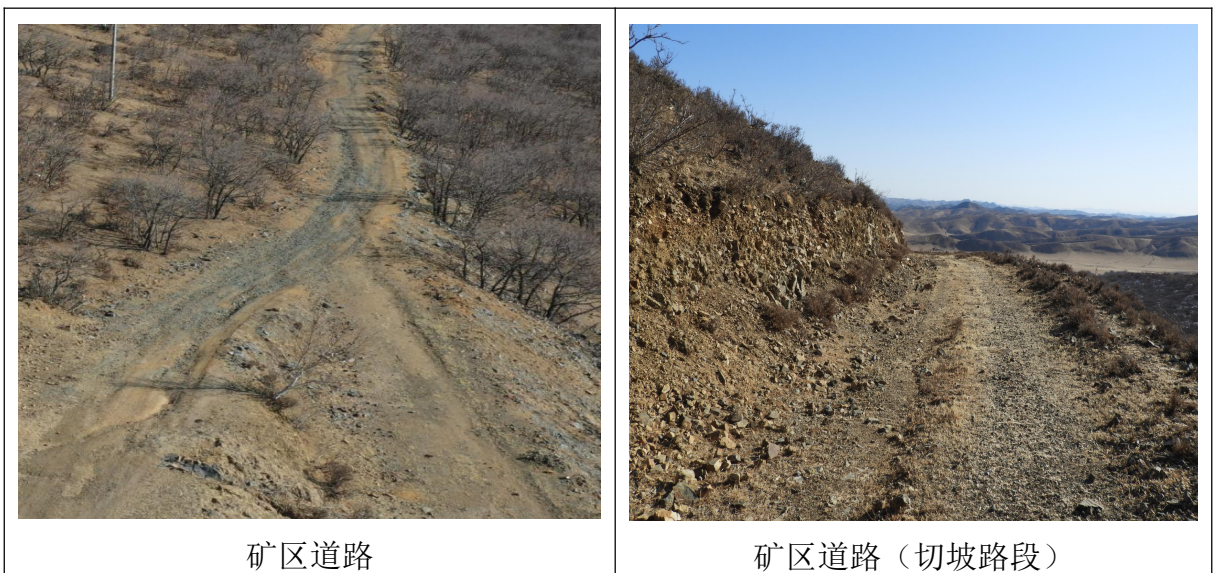
照片 1-10

探矿期由村路修建至各个工程单元，大部分道路为农村道路。矿区道路总长约 215m，宽 3~4m，总占地面积 0.0667hm²。见照片 4-10。

矿区道路

现状条件下，不存在不稳定地质体。

矿区道路未对含水层造成破坏。

场地的建设切挖山体，破坏了原有地形地貌景观相协性，现状对地形地貌景观影响较严重。

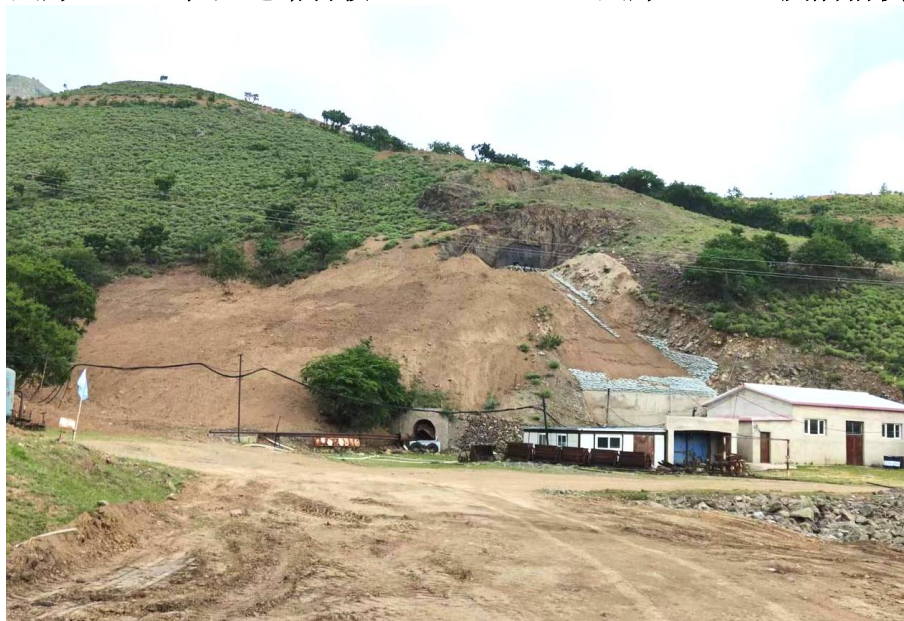
照片1-13 平硐工业场地（即现状原工业场地）北部边坡（含平硐PD2上方冲沟区域）治理效果

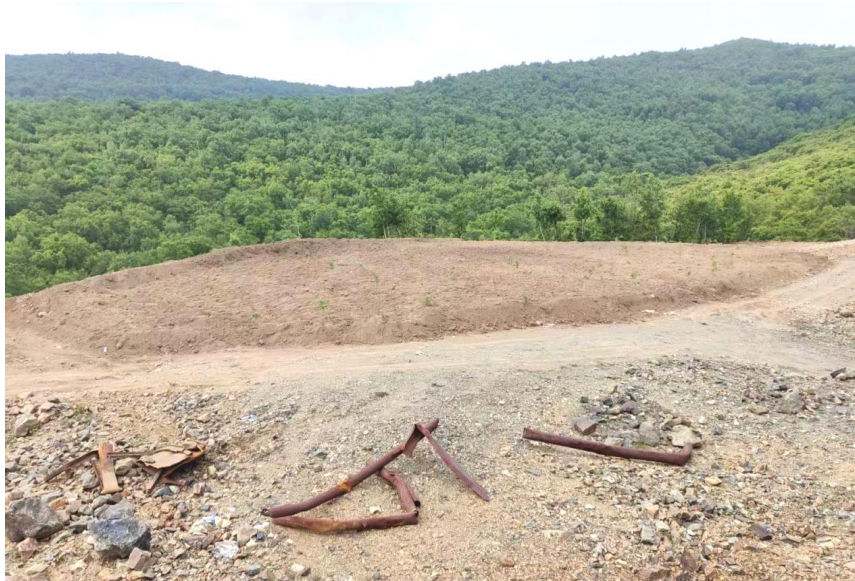
照片1-15 竖井废石场治理效果

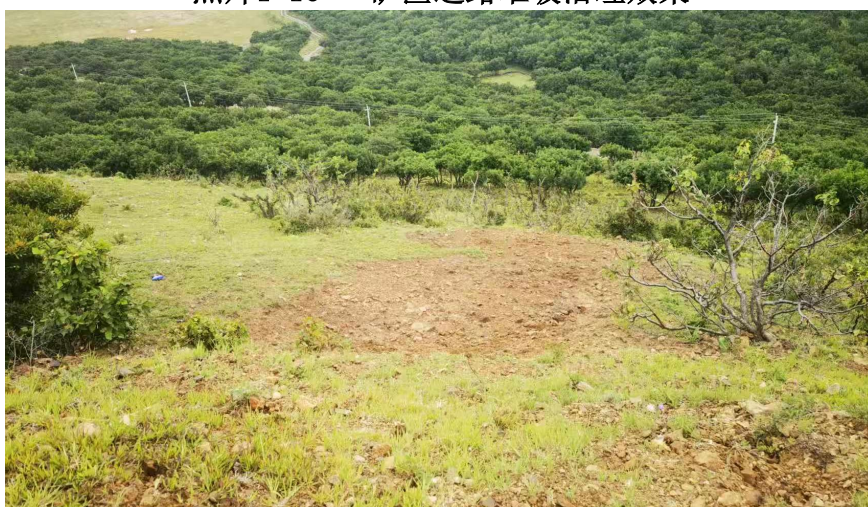
照片1-17 浅井治理效果

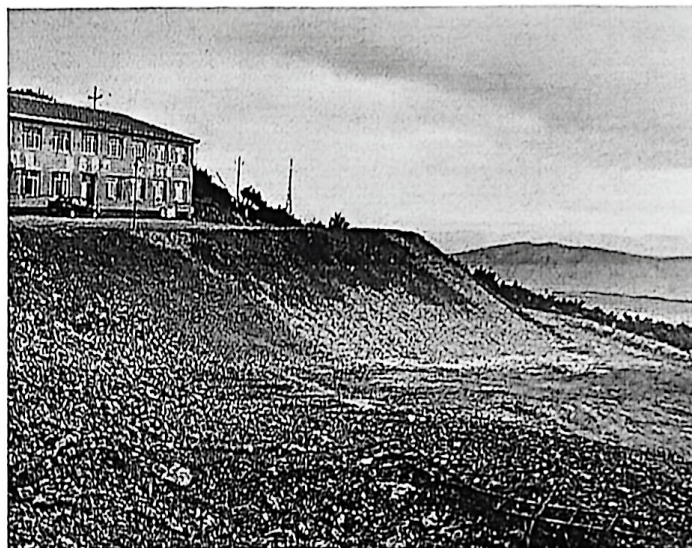
矿山完成治理的平硐废石场

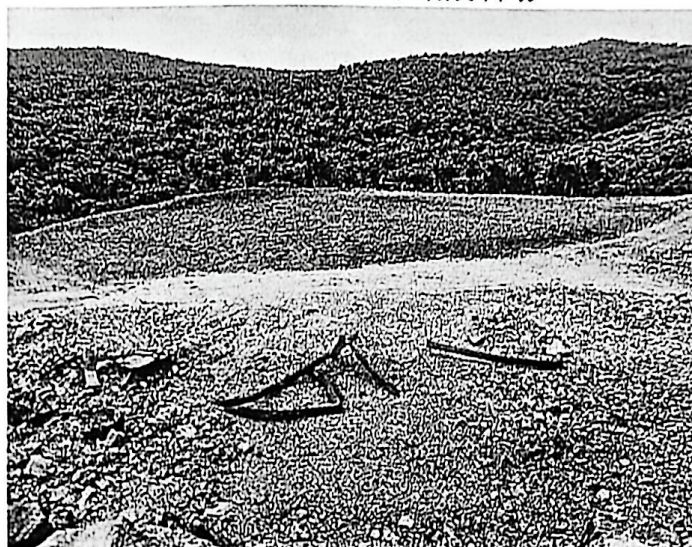
矿山完成治理的竖井废石场

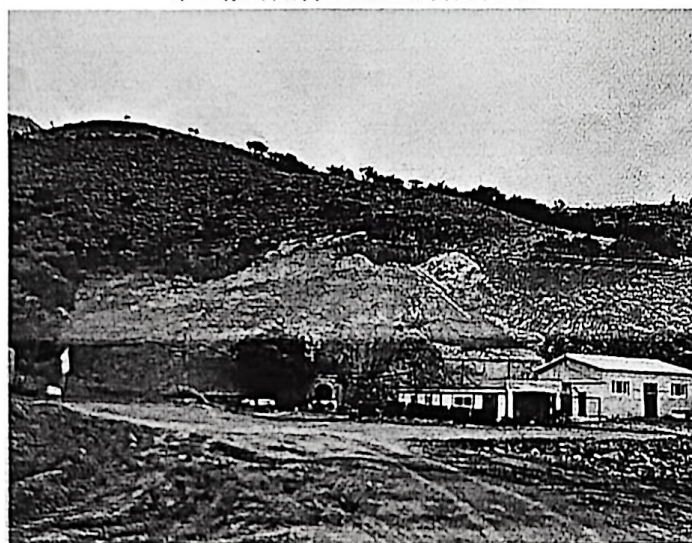
矿山完善治理的平硐工业场地北部边坡
