赤峰市海瀚矿业有限责任公司
巴林左旗乃林坝矿区炭窑沟银铅锌矿
2026 年度矿区生态修复年度计划书

编制单位： 内蒙古煤田地质勘查（集团）一零四有限公司

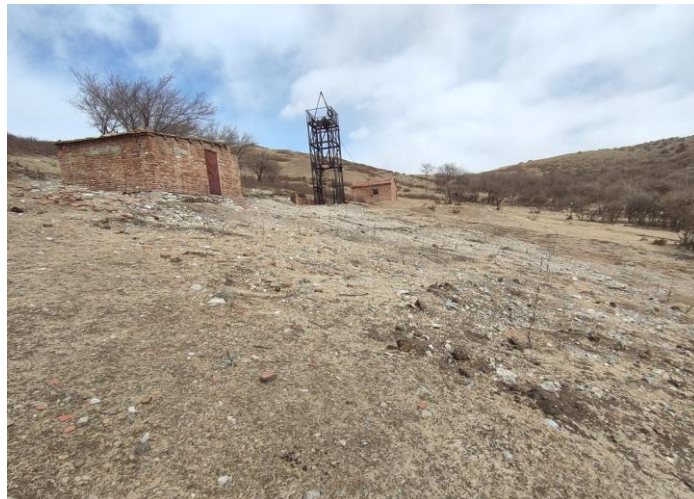
照片 3-1 SJ3 工业场地

SJ3 工业场地位于矿区中部，炸药库的北东侧，总占地面积 124m²，场地内分布有竖井（SJ3）、卷扬房和设备用房等，竖井（SJ3）深约 280m，井口标高 1035m，井口规格 2.2m×2.2m；卷扬房和设备用房等高约 2.0m，为砖混结构。

SJ3 工业场地现状条件下地质灾害不发育；竖井的建设改变了基岩裂隙水的赋存层位；破坏了地形地貌景观；损毁了土地资源，损毁土地类型全部为灌木林地。

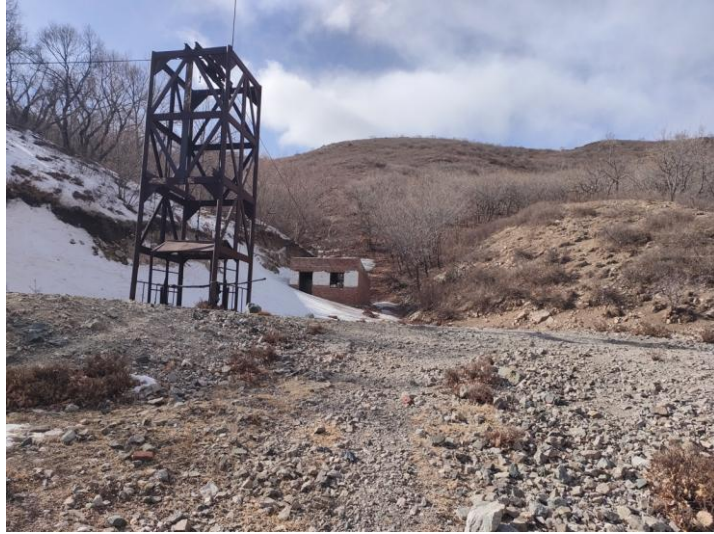
照片 3-2 SJ4 工业场地

SJ4 工业场地位于矿区北东侧，总占地面积 520m²，场地内分布有竖井（SJ4）、卷扬房和设备用房等。竖井（SJ4）深约 280m，井口标高 1100m，井口规格 2.2m×2.2m；卷扬房和设备用房等高 3.0m，为砖混结构；竖井的南西侧有一处人工切坡，长约 45m，高约 2-4m。

SJ4 工业场地现状条件下地质灾害不发育；竖井的建设改变了基岩裂隙水的赋存层位；破坏了地形地貌景观；损毁了土地资源，损毁土地类型包括灌木林地（326m²）、天然牧草地（194m²）。

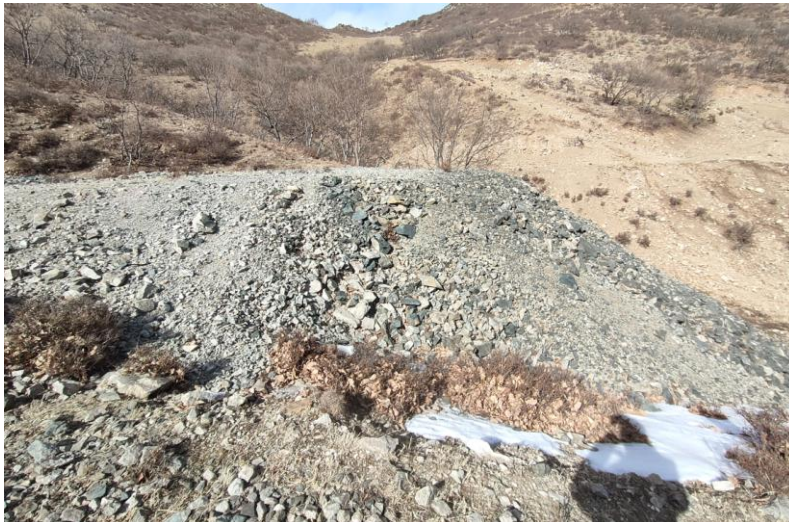
照片 3-3 4 号废石场

4 号废石场紧挨 SJ4 工业场地东侧，长约 20m，宽约 14m，废石堆高 2~5.5m，坡角 25~35°，占地面积 267m²，废石堆放总量约 147.4m³(见图 3-1)。

4 号废石场现状条件下地质灾害不发育；废石堆放于地表，无有毒有害成分，不会对含水层造成破坏；破坏了地形地貌景观；损毁了土地资源，损毁土地类型全部为天然牧草地。

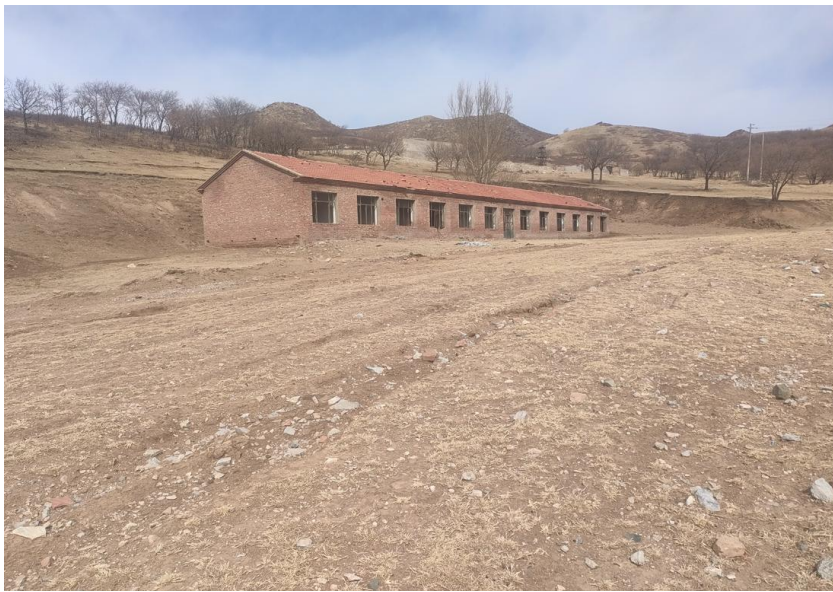
照片 3-4 办公生活区

办公生活区位于矿区南部，占地面积 8420m²，内有一处办公生活用房。办公生活用房为 3m 高的砖砌建筑；矿山于 2022 年对办公生活区进行治理工作，对屋后切坡进行垫坡、覆土恢复植被等工作，治理效果较好（见照片 3-4）。

办公生活区现状条件下地质灾害不发育；场地建于地表，不会对含水层造成破坏；场地建设破坏了地形地貌景观；损毁了土地资源，损毁土地类型包括灌木林地（209m²）、天然牧草地（8211m²）。

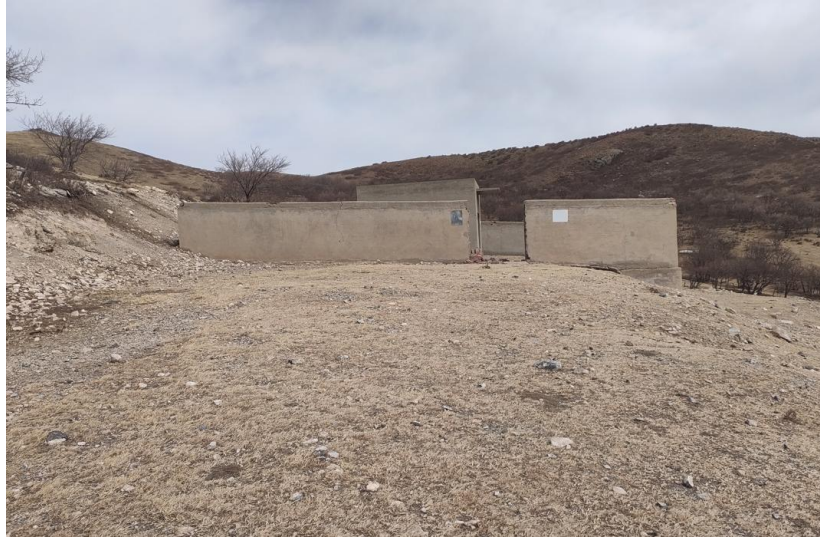
照片 3-5 炸药库

现状场地内分布有雷管库、炸药库、值班室、水池和监控室，全部为砖混结构，总占地面积 2071m²(见照片 3-5)。场地内围墙高约 2.5m，墙厚为 0.3m，总长 146m；场地内南侧堆坡长约 55m，高约 1-2.8m，坡角约 26° -30°；北侧切坡长约 56m，高约 1-2.4m，坡角约 25° -50°。

炸药库和雷管库现状条件下地质灾害不发育；场地建于地表，不会对含水层造成破坏；场地建设破坏了地形地貌景观；损毁了土地资源，损毁土地类型包括灌木林地（381m²）、天然牧草地（1690m²）。

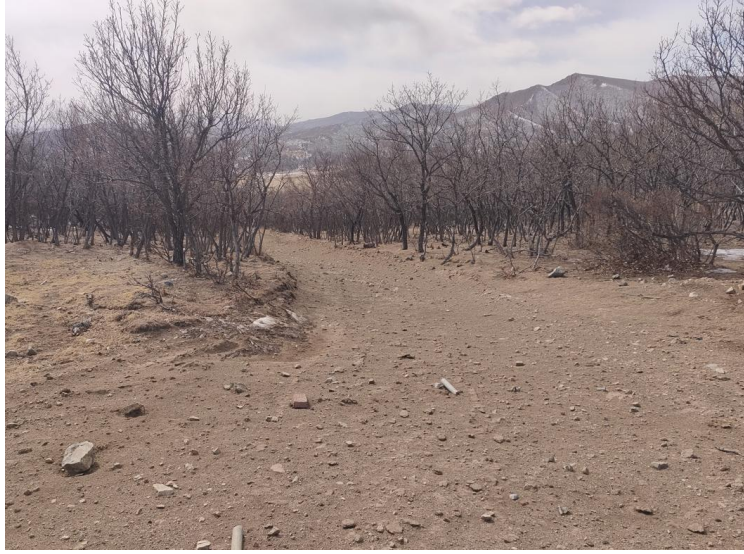
照片 3-7 矿区道路

矿区道路为连接矿山各单元来往运输场地，总长约为 150m，道路宽 2-5m，总面积为 500m²。

矿区道路现状条件下地质灾害不发育；道路建于地表，不会对含水层造成破坏；道路建设破坏了地形地貌景观；损毁了土地资源，损毁土地类型为灌木林地。

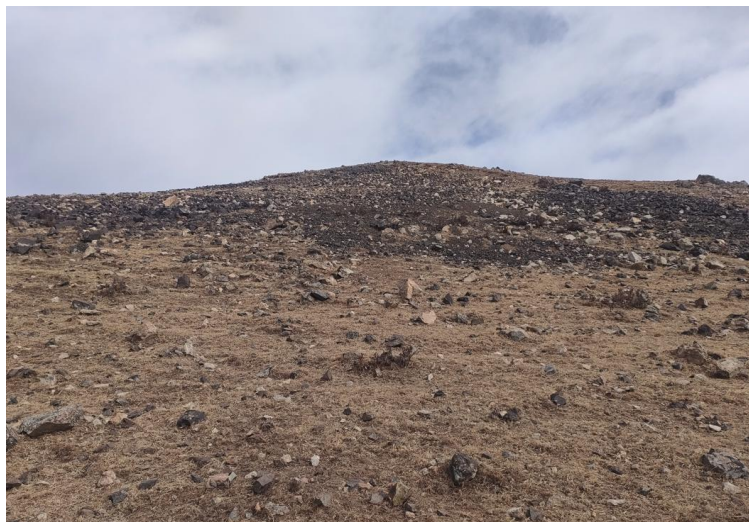
照片 4-1 已治理探槽

依据现场调查，矿山已依据原治理方案完成对矿区范围内探槽进行回填、覆土、撒播草种，治理效果见照片 4-1；对平硐 PD3 进行了回填，同时对平硐工业场地及废石场进行覆土、撒播草种，见照片 4-2；因矿山未生产，现状也无塌陷坑，故未对塌陷坑进行回填工作，未在塌陷区周围设置警示牌，未进行塌陷监测工作。本次矿山地质环境治理投资总额约为 20 万元。

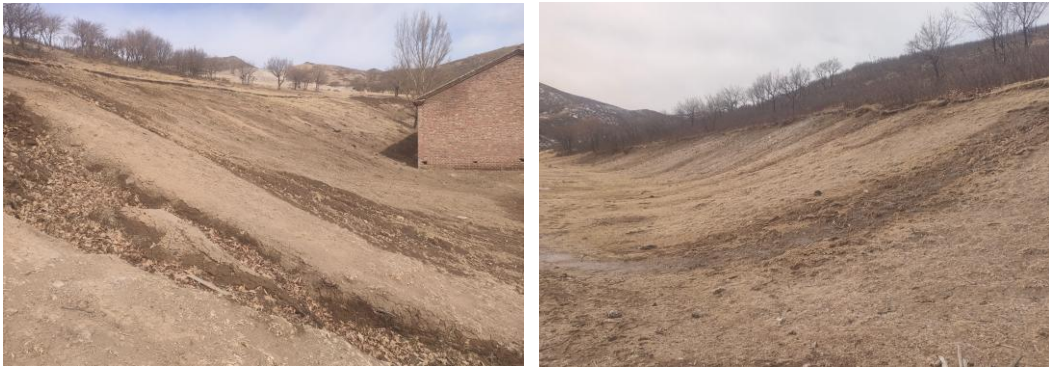
照片 4-3 已治理办公生活区切坡

矿山已按照年度治理计划设计内容进行治理工作，治理效果见照片 4-3，共完成拆除工作量 32m³，清理 32m³，削坡 964m³、覆土工作量 476m³，撒播草籽 1586m²。本次矿山地质环境治理投资总额约为 3.06 万元。

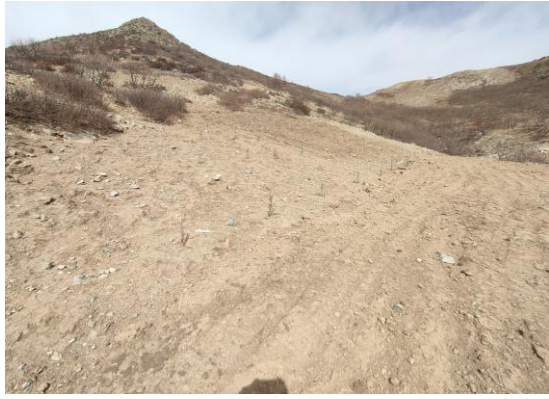
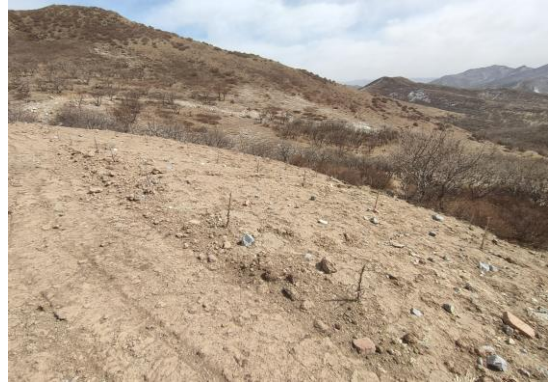
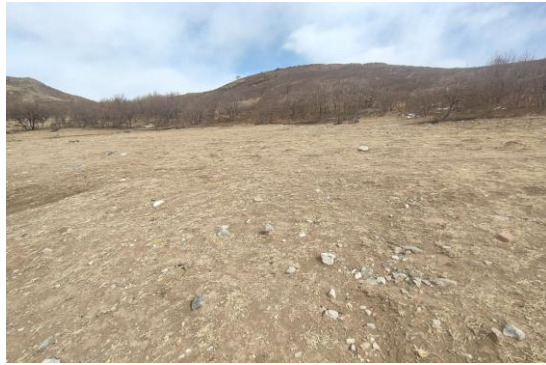
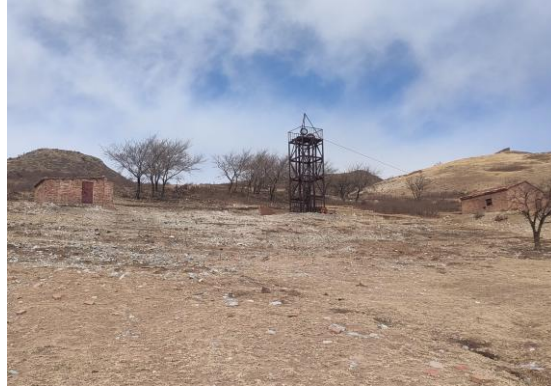
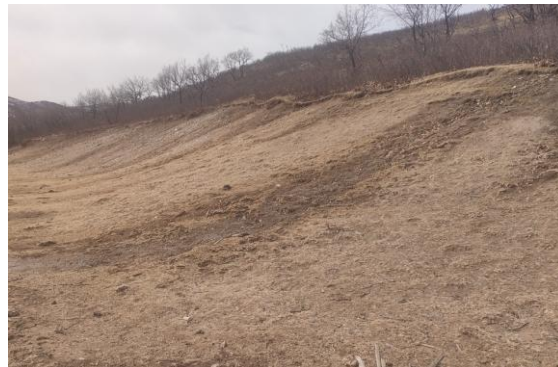
矿山已按照年度治理计划设计内容进行治理工作，治理效果见照片4-3，完成工作量见表4-1。本次矿山地质环境治理投资总额约为33.42万元。

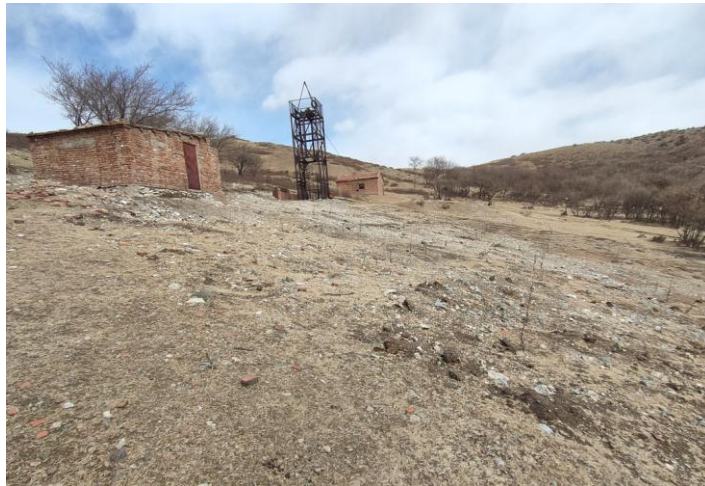
照片 4-8 SJ3 工业场地治理区切坡治理

矿山对 SJ3 工业场地内切坡进行了治理，4 号废石场进行了边坡整形，但未对 SJ3 工业场地、SJ4 工业场地内建筑物进行拆除和井口封堵。本次矿山地质环境治理投资总额约为 16.89 万元。

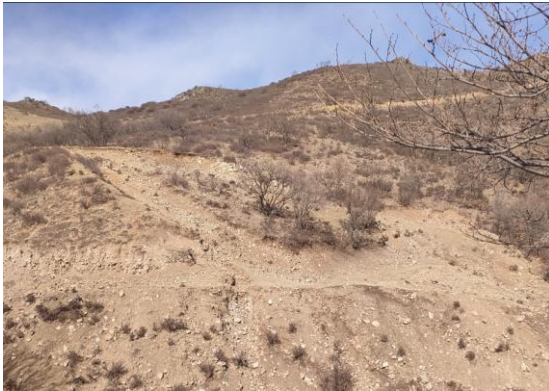
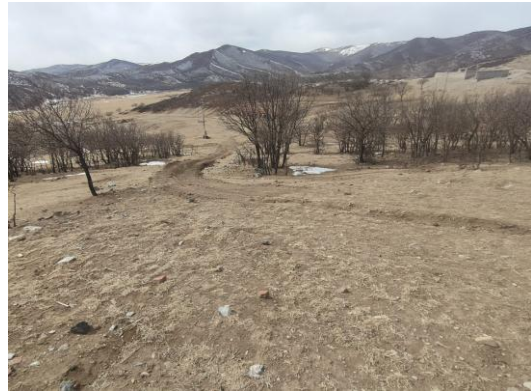
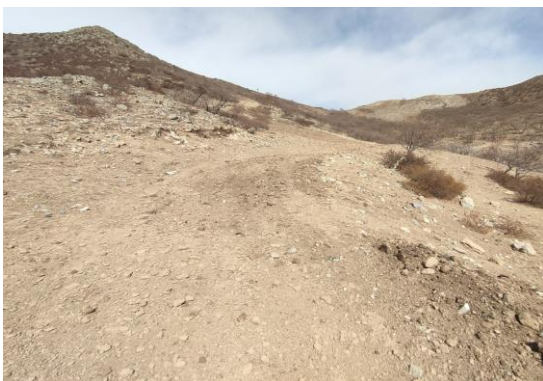
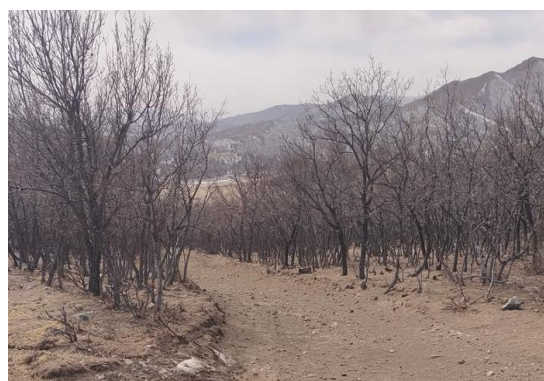
矿山已按照年度治理计划设计内容进行治理工作，治理效果见照片 4-10~4-13，完成工作量见表 5-1。本次矿山地质环境治理投资总额约为 5.88 万元。

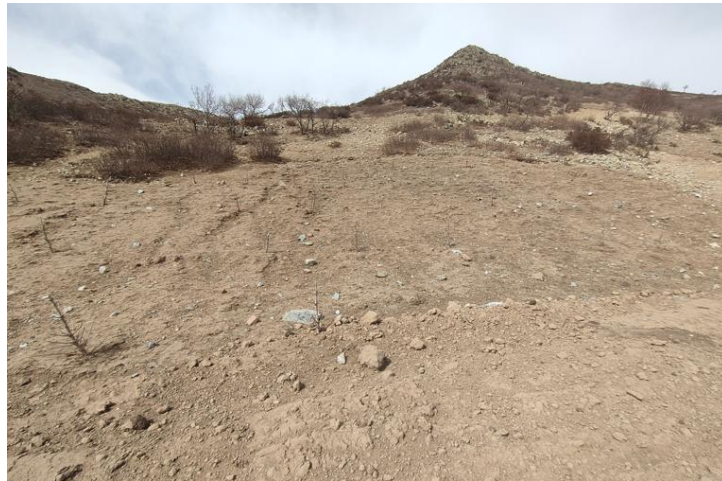
照片 6-1 SJ1 工业场地松树成活率现状

根据现场调查前期治理区 SJ1 工业场地及 1 号废石场、SJ3 工业场地栽植过松树，现状调查植被成活率不达标。本期需要进行补植。

因土壤活力较差，以往治理经验，在治理区直接栽植树木不易成活，因此本年度植被恢复首选撒播草种，待涵养土源恢复土壤活力后再恢复林地。

对 SJ1 工业场地前期治理区进行补植，补植方式选择撒播草种；
