2026 年度
赤峰宇邦矿业有限公司
内蒙古自治区巴林左旗双尖子山矿区
银铅矿

矿区生态修复计划

赤峰宇邦矿业有限公司
2026 年 3 月

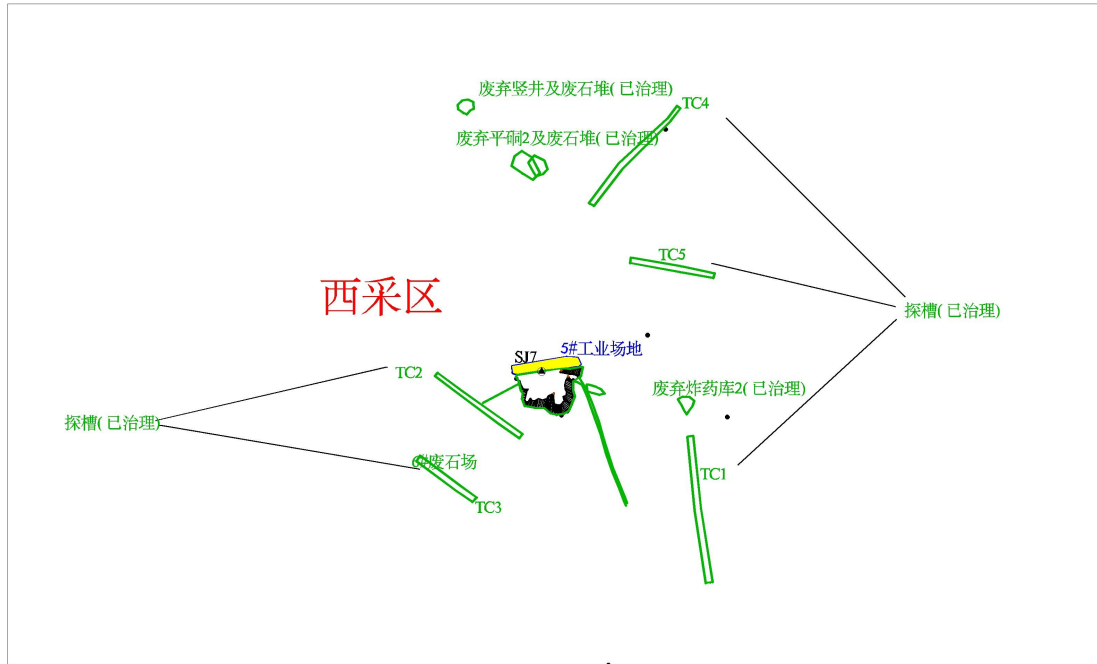
图 2-2 西采区现状工程布局图

西采区截至目前未进行生产。

历史上形成的场地经前期治理，目前仅剩 5#工业场地。矿山现状工程布局 2-2。

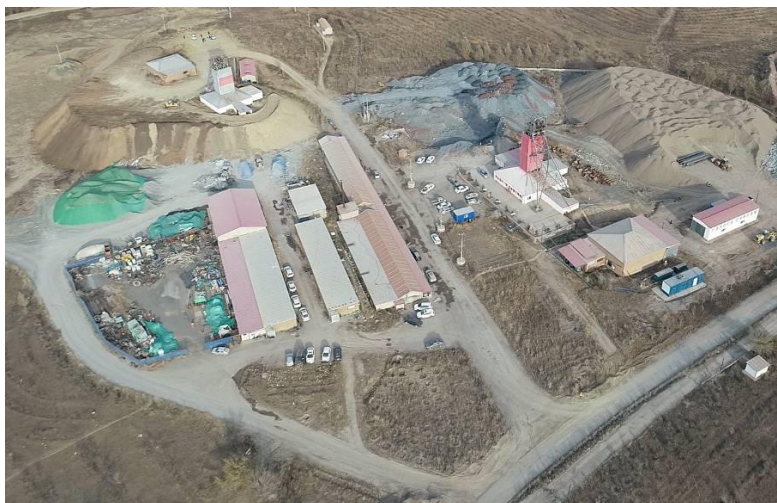
照片 3-1 1#工业场地

1#工业场地位于东采区南东部，总占地面积 46066m²，场地内分布有 SJ1、SJ6、建筑为砖混结构卷扬机房、休息室、仓库等，砖混结构、彩钢结构，建筑面积为 3872m²(见照片 3-1、3-2)。场地北侧表土堆放总量约 292288m³，南侧废石堆放量为 47334m³。

1#工业场地面积 46066m²，占用土地资源类型为灌木林地、天然牧草地、其他草地、采矿用地和农村道路，对土地资源损毁程度为中度。

1#工业场地修建，形成斑块化景观，降低了当地地形地貌景观的整体和谐度，现状评估其对地形地貌景观影响程度较严重。

⑥覆土整平：恢复天然牧草地覆土厚度0.3m。设计恢复天然牧草地25431m²，1#工业场地（北侧区域）设计覆土整平工程量为7629m³。

⑦撒播种草：选择羊草+蒿草+苔草+桔梗等混合播种，用于复垦牧草种子必须是一级种，并且要有“一签、三证”；采用人力补种的方法，在雨季来临后到入秋前，补种草籽，根据草场实际生长情况，撒播量可适当调整。播种草籽方法采用撒播，草籽撒播密度为30kg/hm²，1#工业场地（北侧区域）设计恢复天然牧草地25431m²，撒播种草面积为25431m²（见图6-1）。

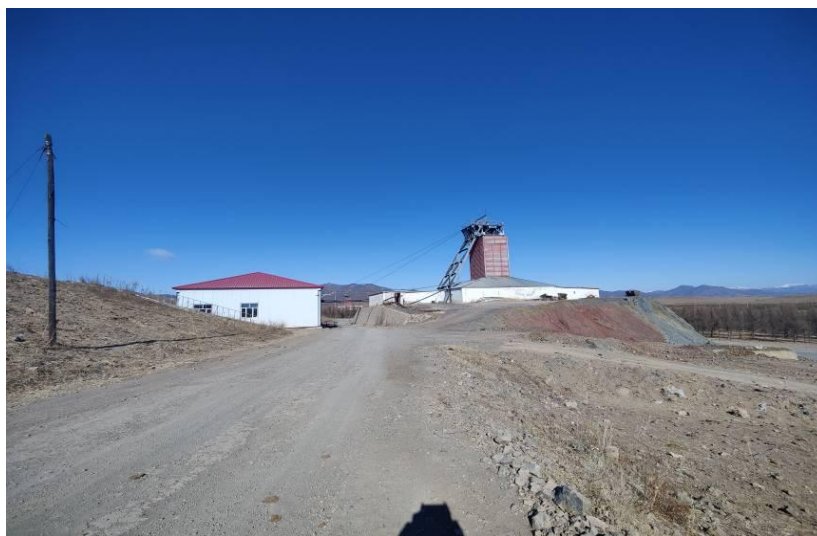
照片 3-3 2#工业场地

2#工业场地位于东采区南东部，总占地面积 6963m²，场地内分布有 SJ2、卷扬机房、休息室、配电室、仓库等，彩钢结构，建筑面积 674m²(见照片 3-3)。现状废石堆放总量约 13129m³。

SJ2 现已停用废弃封堵，井深 232.051m，井口标高 846.021m，井底标高为 613.970m，井口规格为直径 4.5m 圆井。

现状 2#工业场地面积 6963m²，占用土地资源类型为乔木林地、其他草地、采矿用地和矿区道路，对土地资源损毁程度为中度。

2#工业场地修建，形成斑块化景观，降低了当地地形地貌景观的整体和谐度，现状评估其对地形地貌景观影响程度较严重。

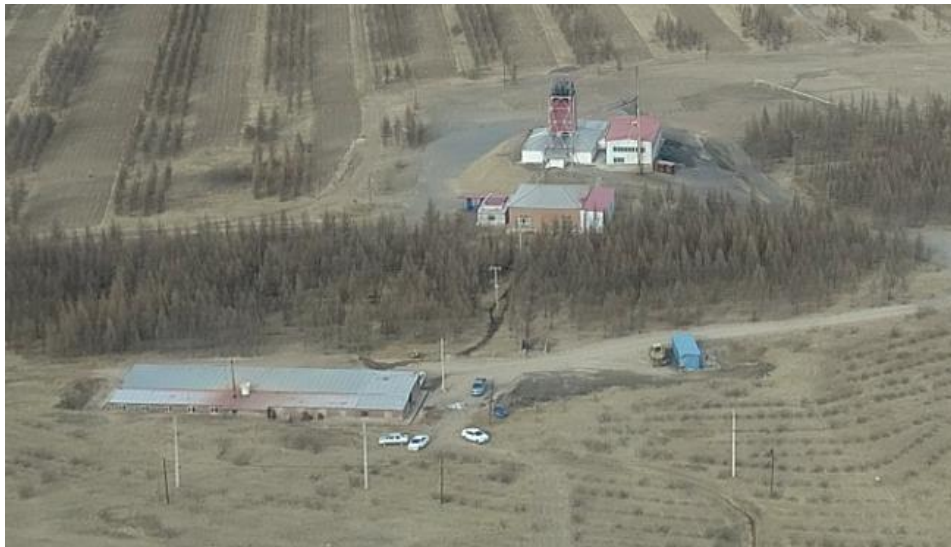
照片 3-4 3#工业场地

3#工业场地位于东采区南东部，总占地面积 11126m²，场地内分布有 SJ3、卷扬机房、休息室、仓库等，砖混结构、彩钢结构，建筑面积为 1603m²(见照片 3-4)，现状废石堆放总量约 12423m³。

SJ3 现已停用废弃封堵，井深 232.329m，井口标高 845.679m，井底标高为 613.350m，井口规格为直径 4.5m 圆井；

现状 3#工业场地面积 11126m²，占用土地资源类型为旱地、乔木林地、灌木林地采矿用地和农村宅基地，对土地资源损毁程度为中度。

3#工业场地修建，形成斑块化景观，降低了当地地形地貌景观的整体和谐度，现状评估其对地形地貌景观影响程度较严重。

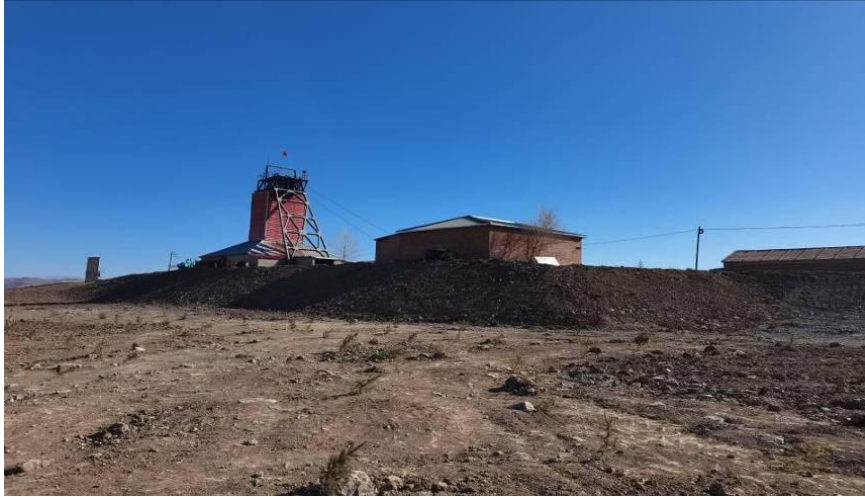
照片 3-5 4#工业场地

4#工业场地位于东采区南东部，总占地面积 28256m²，场地内分布有 SJ5、卷扬机房、休息室、仓库等，砖混结构、彩钢结构，建筑面积为 1185m²(见照片 3-5)，现状废石堆放总量约 29057m³。

SJ5 深度 173.87m，井口标高 866.865m，井底标高 692.995m，井口规格为直径 3.5m 圆井；

现状 4#工业场地面积 28256m²，占用土地资源类型为灌木林地、天然牧草地、采矿用地和农村道路，对土地资源损毁程度为中度。

4#工业场地修建，形成斑块化景观，降低了当地地形地貌景观的整体和谐度，现状评估其对地形地貌景观影响程度较严重。

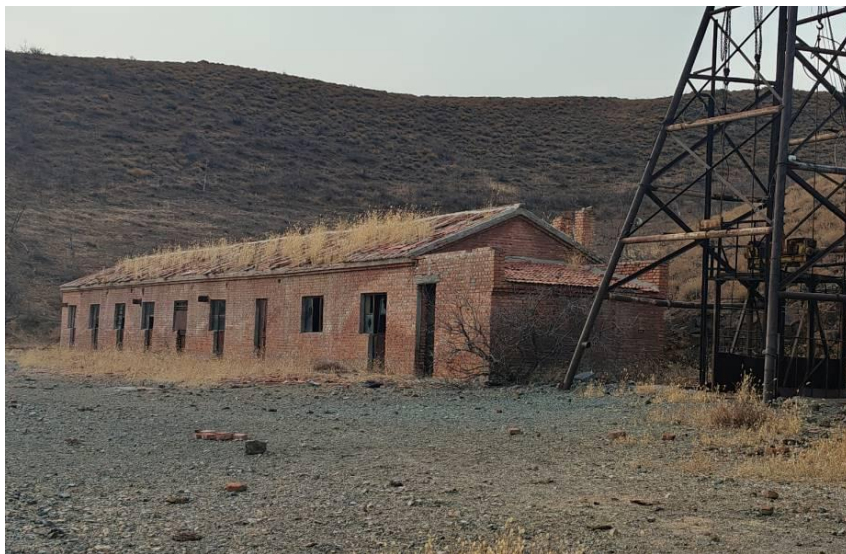
照片 3-6 5#工业场地

5#工业场地位于西采区南东部，总占地面积 893m²，场地内分布有 SJ7、卷扬机房、休息室、仓库等，砖混结构，建筑面积为 268m²。

SJ7 现深度 91m，井口规格为 2.4m×4.6m，地表井口标高 901m，井底标高 810m。5#工业场地修建于矿区西采区低山的坡麓地带，场地修建时未进行切坡活动。

现状 5#工业场地面积 893m²，占用土地资源类型为天然牧草地和采矿用地，对土地资源损毁程度为中度。

5#工业场地修建，形成斑块化景观，降低了当地地形地貌景观的整体和谐度，现状评估其对地形地貌景观影响程度较严重。

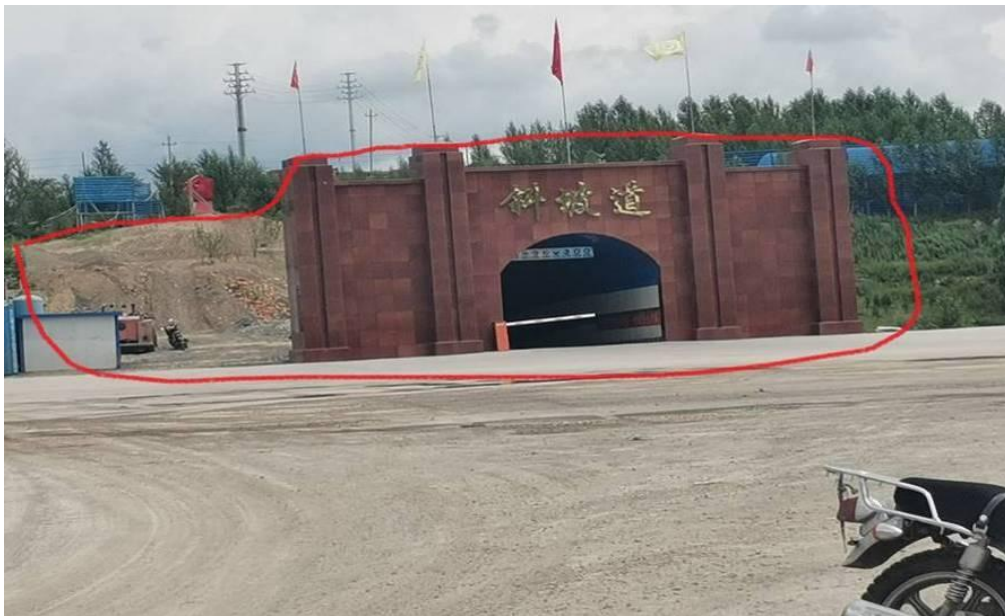
照片 3-7 斜坡道建设场地

位于东采区南东部，占用土地面积 6700m²（见照片 3-7），斜坡道依山体开挖建设，开挖区域与下部岩体连接区域为钢筋混凝土浇筑，上部进行回填覆土。

斜坡道硐口标高 830.0m，斜坡道最低至 355m 粉矿回收水平。直线段坡度为 12%，弯道段坡度为 5%，全长约 4460m。斜坡道井口坐标 X=4929665.037，Y=40431704.143，斜坡道净断面尺寸 4.9m×4.1m。

现状斜坡道工业场地总面积 6700m²，占用土地资源类型为其它草地、采矿用地、农村道路和裸土地，对土地资源损毁程度为中度。

斜坡道工业场地修建，形成斑块化景观，降低了当地地形地貌景观的整体和谐度，现状评估其对地形地貌景观影响程度较严重。

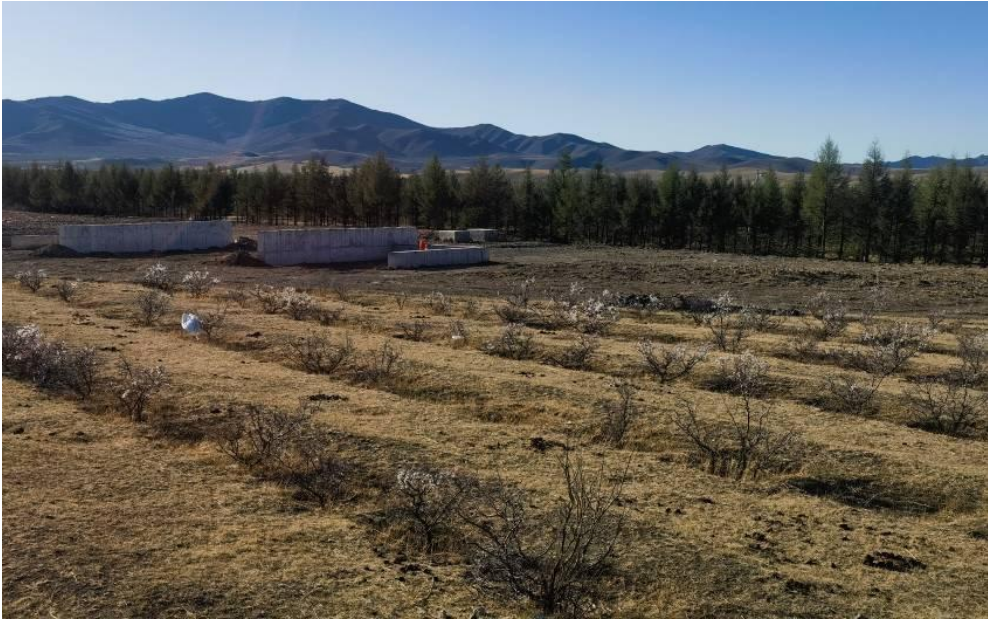
照片 3-8 进风井工业场地

进风井工业场地位于东采区东部，现状占地面积 2771m²，现状场地已废弃，未对进风井进行开拓，地表仅存当时用于开拓进风井用的基础底座(见照片 3-8)。

进风井工业场地修建，形成斑块化景观，降低了当地地形地貌景观的整体和谐度，现状评估其对地形地貌景观影响程度较轻。

现状进风井工业场地面积 2771m²，占用土地资源类型为旱地、乔木林地、灌木林地和农村道路，对土地资源损毁程度为轻度。

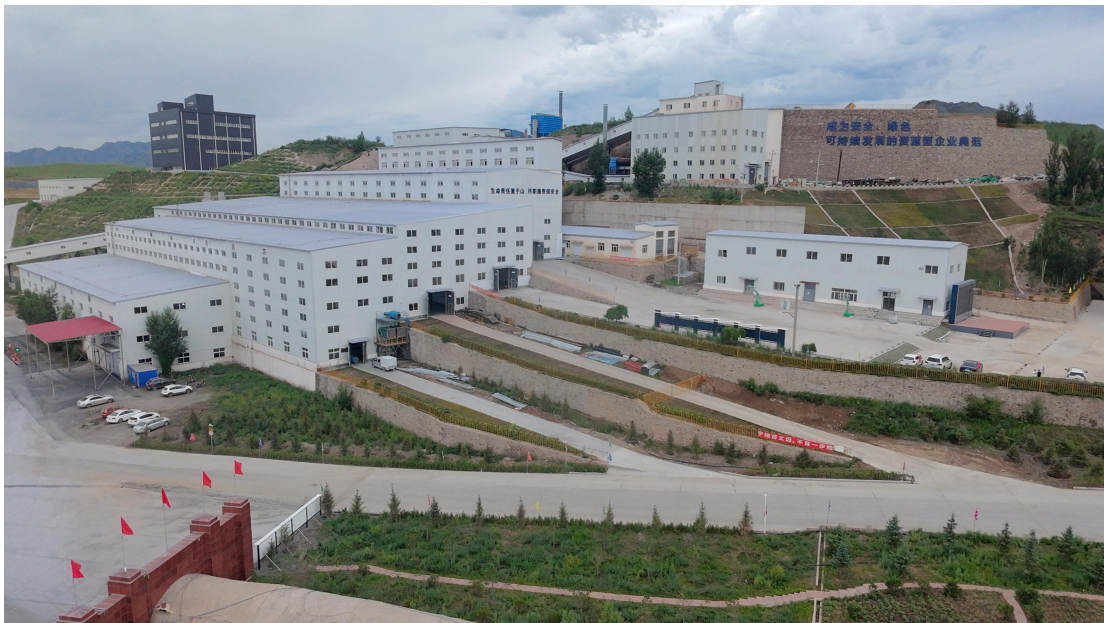
照片 3-9 选矿厂

位于东采区外南东侧缓坡上，由选矿车间、充填站、高位水池、化验室、仓库、休息室、矿石场等组成，建筑物高 5-20m，占地面积 93835 m² (见照片 3-9)。其中充填站位于场地内西侧，占地面积 1244m²。选矿厂破坏和影响了地形地貌景观，现状评估其对地形地貌景观影响程度较严重。

现状选矿厂面积 93835m²，占用土地资源类型为天然牧草地、其他草地、物流仓储用地、采矿用地、农村道路和裸土地，对土地资源损毁程度为中度。

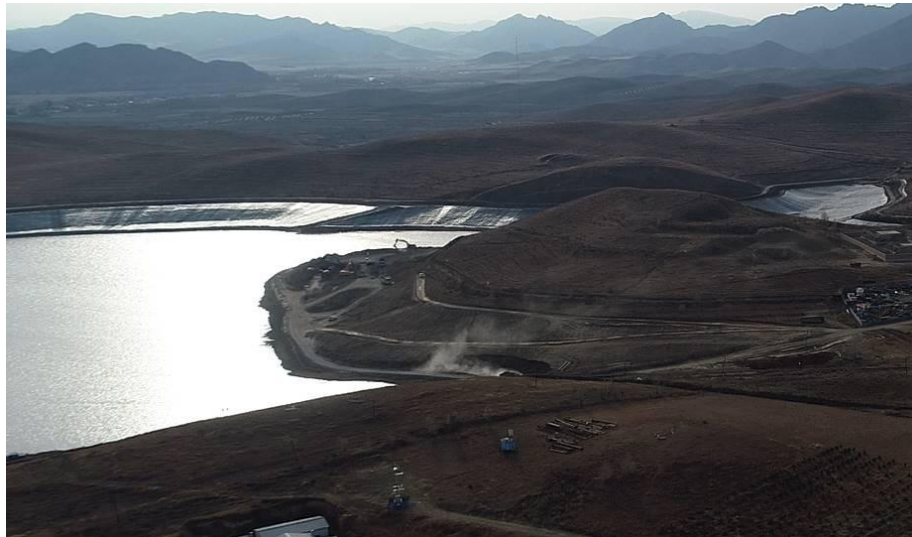
照片 3-10 尾矿坝

位于东采区外南侧缓坡上，属沟谷型尾矿库，包含尾矿库、集水池、截洪沟等，截洪沟深 0.3-0.5m，长约 2700m，尾矿坝体为碎石，坝面植草，坝高 20-35m，坡度约为 25°，坝体稳定，尾矿库及截洪沟占地面积 405839m² (见照片 3-10、3-11)。

尾矿库及截洪沟破坏和影响了地形地貌景观，现状评估其对地形地貌景观影响程度严重。

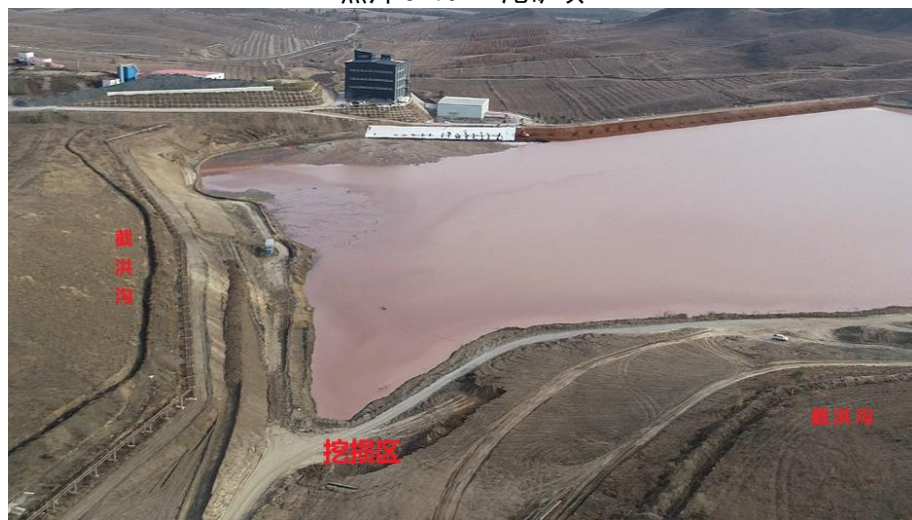
照片 3-11 尾矿库及截洪沟

尾矿库北西侧边坡上存在一处挖损区域，该区域长 12m，宽 5m，深 0.5-1.5m，挖损区域面积 68m²。

尾矿库及截洪沟总面积 405839m²。占用土地资源类型为灌木林地、天然牧草地、其他草地、采矿用地、农村道路、坑塘水面、内陆滩涂和裸土地，对土地资源损毁程度为重度。

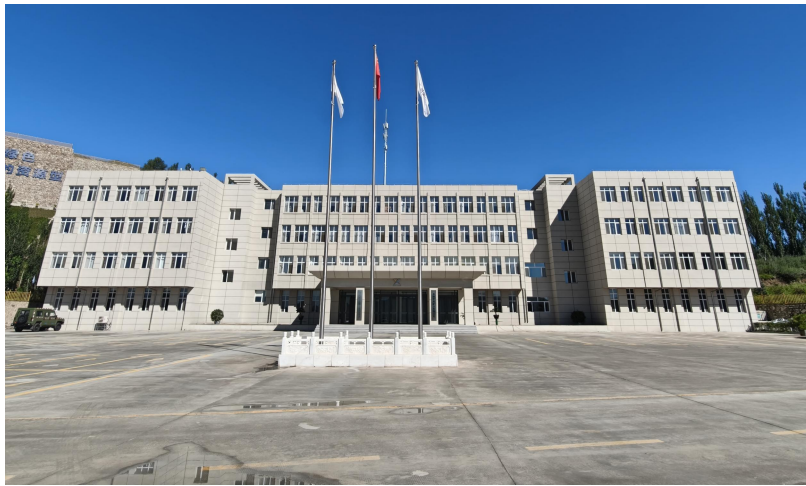
照片 3-12 办公生活区

办公生活区位于东采区南东部,包括办公室、宿舍等,占用土地面积 9420m²,建筑结构为砖混结构,建筑物高 3-15m,建筑面积 3106m²,北侧切坡长约 123m,高约 9m,坡角约 60°(见照片 3-12)。办公生活区影响和破坏了地形地貌景观,现状评估其对地形地貌景观影响程度较严重。

现状办公生活区面积 9420m²,占用土地资源类型全部为其他草地、采矿用地和农村道路,对土地资源损毁程度为中度。

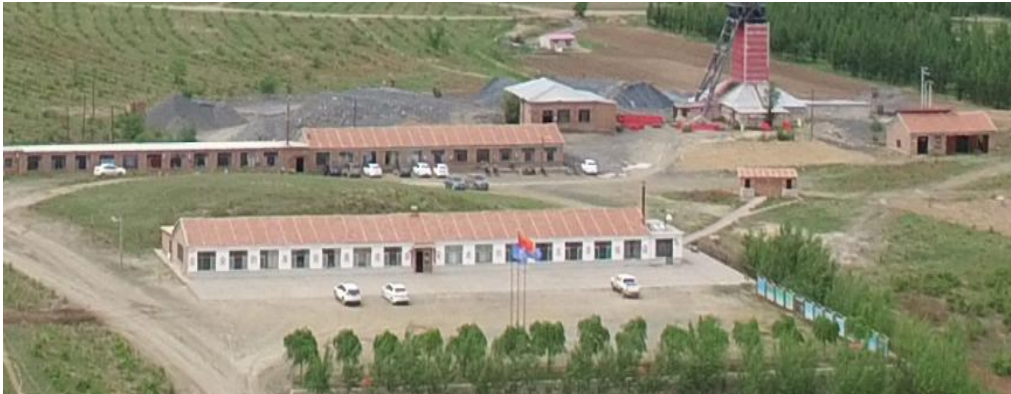
照片 3-13 办公区

位于东采区南东部,损毁土地面积 4806m²,为砖混结构,建筑面积 782m²,建筑物高 3-5m(见照片 3-13)。办公区影响和破坏了地形地貌景观,现状评估其对地形地貌景观影响程度较轻。

办公区总面积 4806m²,占用土地资源类型为灌木林地、天然牧草地、采矿用地和农村道路,对土地资源损毁程度为轻度。

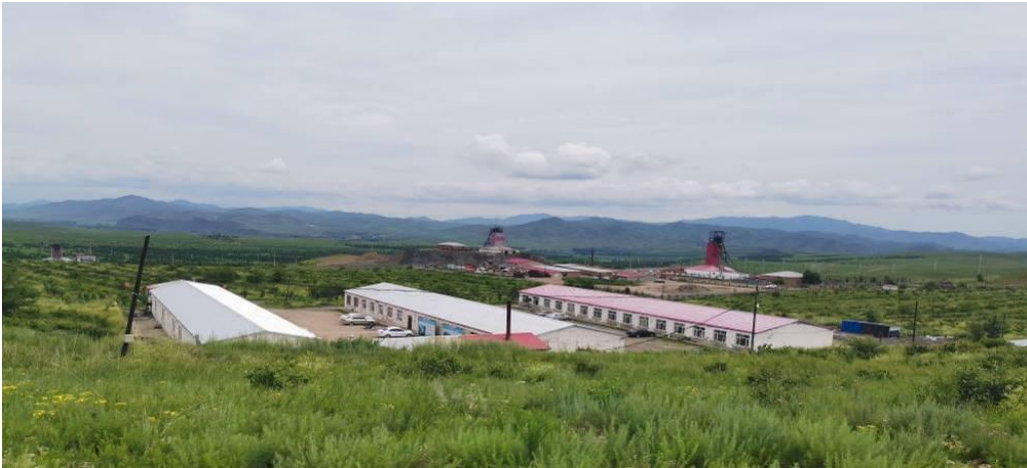
照片 3-14 生活区

位于东采区南东部，损毁土地面积 6369m²，为砖混结构，建筑面积 1930m²，建筑物高 3-5m（见照片 3-14）。生活区影响和破坏了地形地貌景观，现状评估其对地形地貌景观影响程度较轻。

生活区总面积 6369m²，占用土地资源类型为天然牧草地和工业用地，对土地资源损毁程度为轻度。

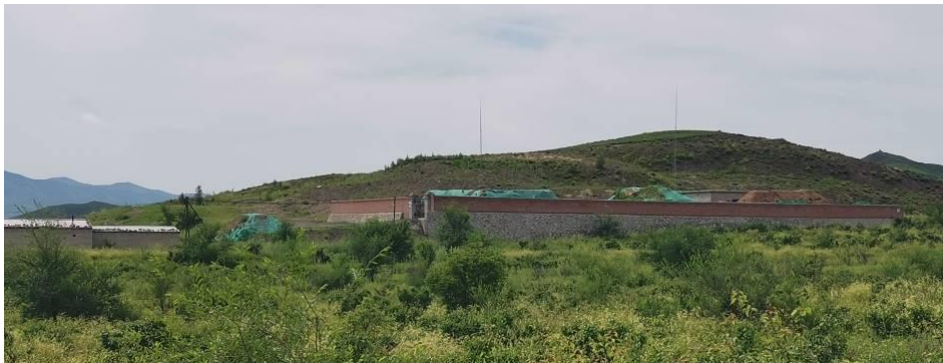
照片 3-15 炸药库

位于东采区南东部，包括炸药库、雷管库、值班室、消防水池，占用土地面积 3712m²，为砖混结构，建筑面积 1324m²，建筑物高 3m（见照片 3-15），炸药库影响和破坏了地形地貌景观，现状评估其对地形地貌景观影响程度较轻。

现状炸药库总面积 3712m²，占用土地资源类型为天然牧草地、特殊用地、农村道路和裸土地，对土地资源损毁程度为轻度。

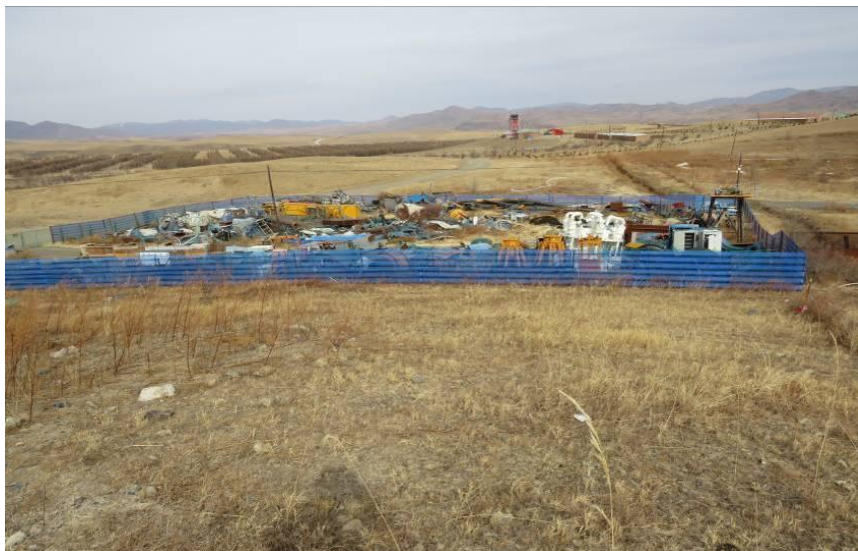
照片 3-16 临时仓库

临时仓库位于炸药库东侧，四周由彩钢板包围，占地面积 2548m²（见照片 3-16）。临时仓库影响和破坏了地形地貌景观，现状评估其对地形地貌景观影响

程度较轻。

现状临时仓库面积 2548m²，占用土地资源类型为天然牧草地、其他草地和农村道路，对土地资源损毁程度为轻度。

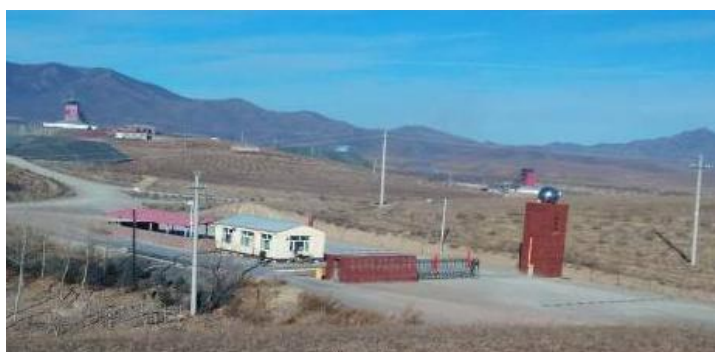
照片 3-17 门卫

门卫位于办公生活区东侧，包括地磅房、值班室、门垛等，占地面积 1257m²（见照片 3-17）。门卫影响和破坏了地形地貌景观，现状评估其对地形地貌景观影响程度较轻。

现状门卫面积 1257m²，占用土地资源类型全部为其他草地，对土地资源损毁程度为轻度。

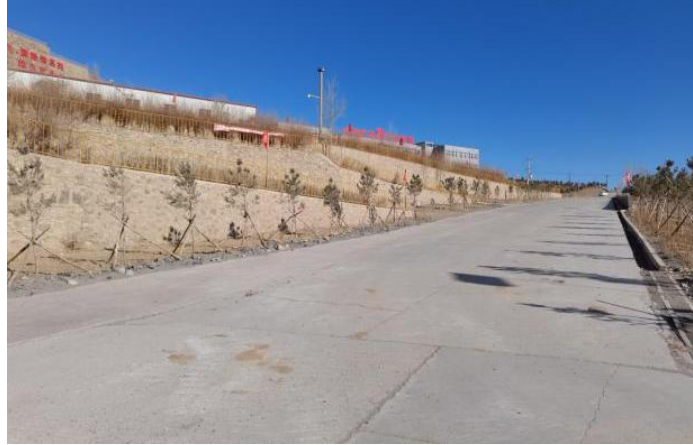
照片 3-18 矿区道路

矿山各场地间修有矿区道路相沟通，为土石路，道路总长度 8285m，宽度 4m，损毁土地面积 33141m²。道路的修建破坏了局部区域原有的地形地貌景观，降低了当地地形地貌景观的整体和谐度，车辆运输碾压地表，破坏植被，矿区道

路对矿山地形地貌景观影响较严重(见照片 3-19)。

现状矿区道路总面积 33141m²，占用土地资源类型为乔木林地、灌木林地、其他林地、天然牧草地、其他草地、采矿用地、特殊用地、农村道路、内陆滩涂，对土地资源损毁程度为中度。

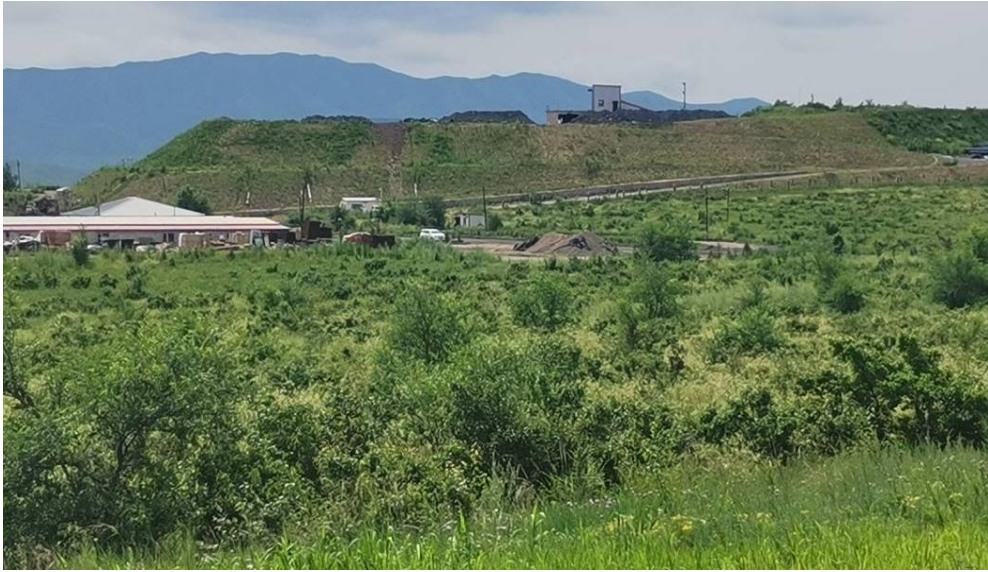
照片 4-1 矿山治理后的选矿厂北侧边坡

应采矿权人申请，2020 年 6 月 2 日，巴林左旗自然资源局组织有关专家组成验收组对其进行现场验收，专家组认为，矿山完成了设计的治理内容，治理工程量见表 2-6，治理效果符合设计要求，矿山治理总费用 557.93 万元。经专家组讨论，一致同意该工程通过验收。治理效果见（照片 4-1-4-4）。

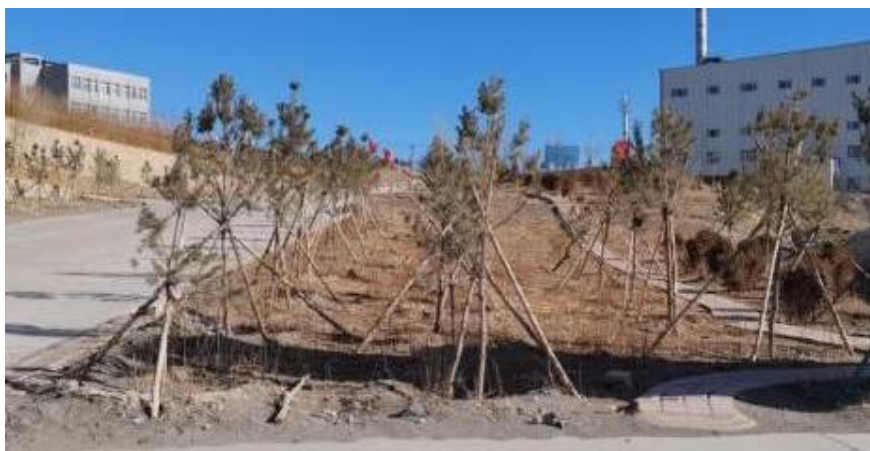
照片 4-6 斜坡道建设场地文化长廊

现场核查该矿山企业已对设计治理区进行了治理，如下：1、2#废石场、5#废石场原治理区植被恢复效果不佳区域进行补充植被，种草；2、充填站南侧框格护坡：对框格护坡及其周边区域进行种草；3、斜坡道建设场地文化长廊：对场地进行土方整平、种草；4、斜坡道剥离土存放场：对场地进行土方整平、种草。治理效果见照片 4-6~4-10。

经 2023 年9 月再次现场核验，专家组认为，内蒙古自治区巴林左旗双尖子山矿区银铅矿完成的主体治理工程量与治理工程效果基本符合年度治理计划书的要求，但植被成活率较低，局部有枯死现象。

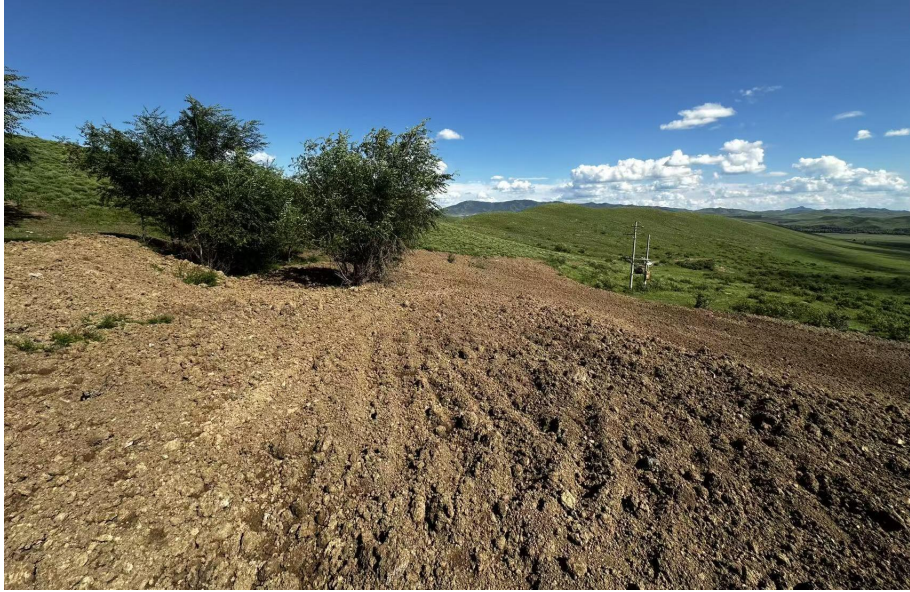
照片 4-16 6#废石场治理效果

2025 年, 矿山完成了设置采空塌陷地质灾害监测点、含水层水位水质监测点和水土污染监测点, 定时进行监测, 对地形地貌景观进行监测; 土地损毁监测、复垦区植被监测、管护; 对前期治理的场地植被进行补植;

根据现场调查治理验收后的位置、地形地貌较为协调，但是部分植被涨势欠佳，部分植被成活率不够。本年度计划对其进行植被的补种。
