巴林左旗恒发矿业有限责任公司
榆树林矿区银铜铅锌矿
2026年度矿区生态修复计划书

巴林左旗恒发矿业有限责任公司榆树林矿区银铜铅锌矿 2026 年度矿山地质环境治理

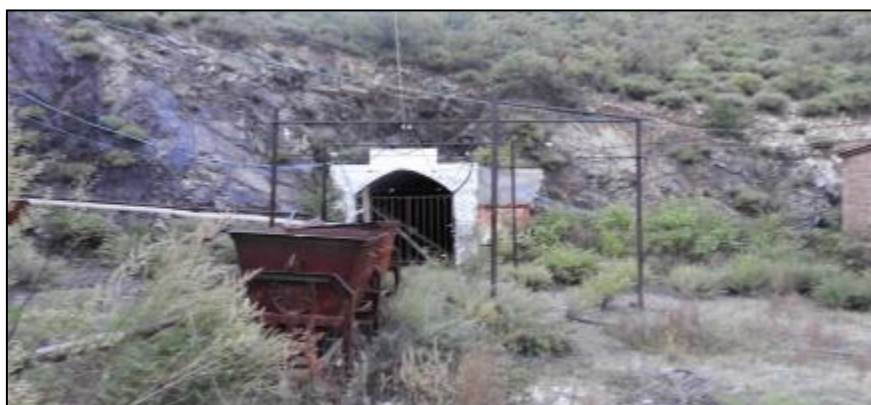
照片 4-2 PD1 工业场地及北侧边坡

场地位于矿区南部三采区东部，近似于长条形，占地面积为 3637m²。场地北侧

存在长约 202m、高约 2m、坡度为 60°的岩质切坡，切挖碎石铺垫于场地南侧，形成长约 205m，平均高约 1.5m，坡度为 40°的堆坡，堆坡方量 626m³。南侧与 PD1 废石场顶部相接，形成工作平台，东侧铺设铁轨直至矿石场。场地内围绕平硐（PD1）建设有砖混结构的空压机房、卷扬机房等，建筑面积 270m²。PD1 硐口规格 2.3m×2.5m，硐口坐标：X=49133373.96，Y=40453082.26,H=821.10m，平硐长 62m，尽头 62m 处建设有一处盲斜井（MXJ1），MXJ1 井口规格 2.48×2.6m，斜长为 279m，方位 300°，坡度 25°，向下已开拓三个中段。场地的建设影响了地形地貌景观，见照片 4-2、4-3。

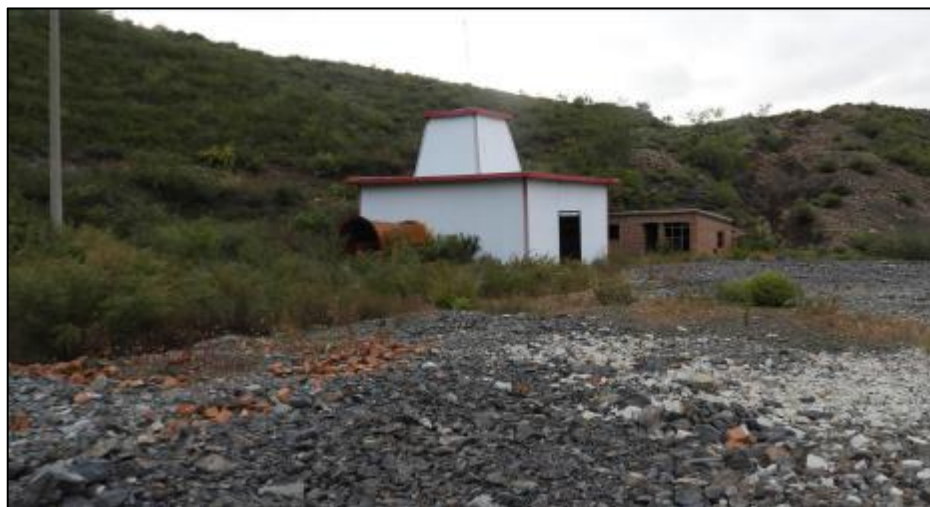
照片 4-4 SJ1 工业场地

场地位于矿区南部三采区北部，近似长方形，占地面积为 1043m²。场地南西侧存在长约 65m、平均高约 1m，坡度约 30°的土质切坡，坡面已自然生长草本植被；北东侧紧接 SJ1 废石场平台。场地内建设有风机房及砖混结构值班室、库房（包括 PD2 南侧库房）等，建筑面积 110m²。SJ1 井口坐标：X=4913654.85，

Y=40452639.35, H=832.91, SJ1 井口规格 2.0×2.4m, 井深为 81m, 场地的建设影响了地形地貌景观, 见照片 4-4。

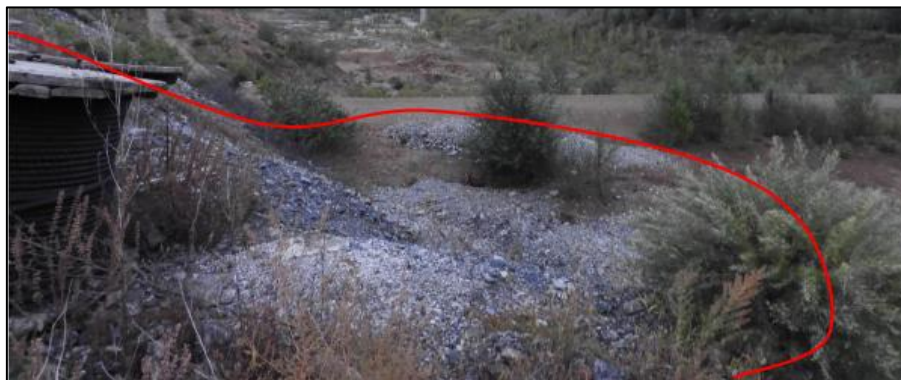
照片 4-5 PD1 废石场堆存少量废石

场地紧邻 PD1 工业场地南侧, 占地面积为 2685m², 废石延原始地形顺坡堆放, 渣堆顶部平整与 PD1 工业场地相连接形成完整工作平台。现状废石堆放量较小, 废石高度 1.0m-2.5m, 堆放坡角 25°-45°, 现状堆存废石量 722m³, 场地的建设影响了地形地貌景观, 见照片 4-5。

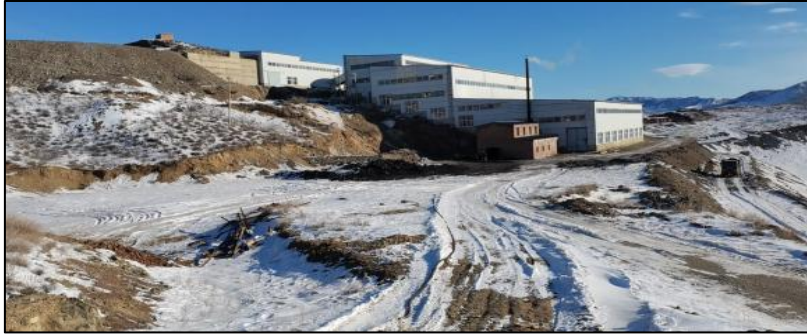
照片 4-6 矿石场

场地紧邻 PD1 工业场地东侧, 占地面积 1357m², 做为矿石的临时堆场, 场地北侧存在长约 85m, 高约 1m, 坡度为 45°的土质切坡, 边坡较规整。场地的建设影响了地形地貌景观, 见照片 4-6。

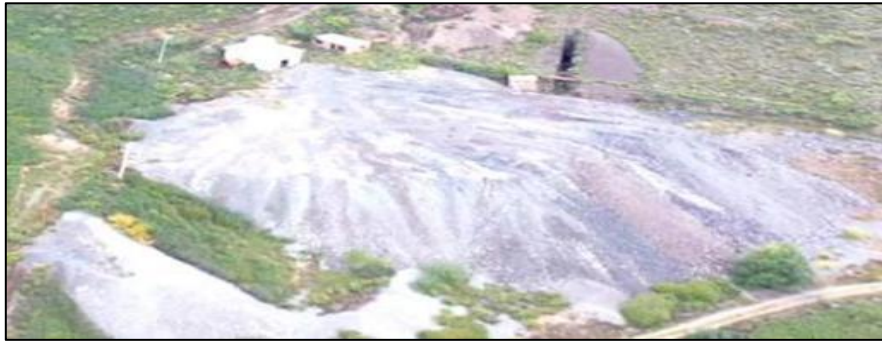
照片 4-7 SJ1 废石场远景

场地紧临 SJ1 工业场地北侧，占地面积 4468m²，为探矿期间开拓巷道产生废石堆置而成。废石延原始地形顺坡堆放，堆高 1-12m,堆坡角约 45°。现状堆存废石量 24082m³，场地的建设影响了地形地貌景观，见照片 4-7、4-8。

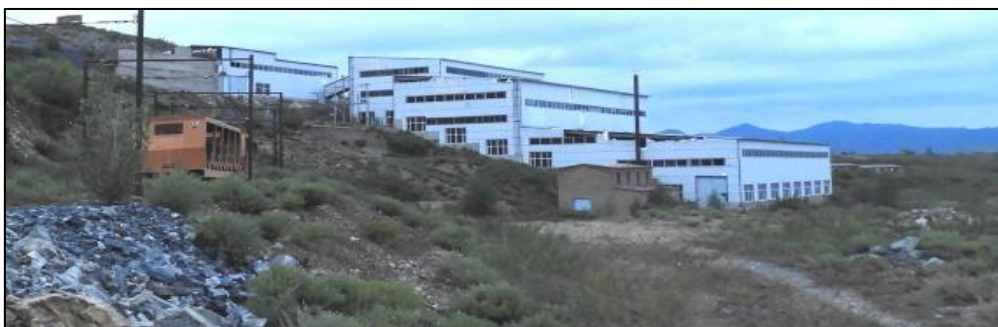
照片 4-9 选矿厂西侧视角

选矿厂位于三采区外东侧 240m 处的山坡上，占地面积 9646km²。场地依山而建，由北向南按工艺流程依次建有原矿仓、压滤车间，传送车间、磨矿车间、浮选车间等，全部为砖混结构建筑，高 3-9m,建筑面积约 4350m²。建设初期场地北侧产生了长约 125m，高 2-4m，坡度角 45°的岩质切坡；场

地南侧地势平坦，未产生堆坡。选矿厂规模为日处理矿石 300t，日用水量约 1200m³/d，其中 85%利用尾矿库回水，经计算选矿日用新水量为 180m³/d。场地的建设影响了地形地貌景观，见照片 4-9、4-10。

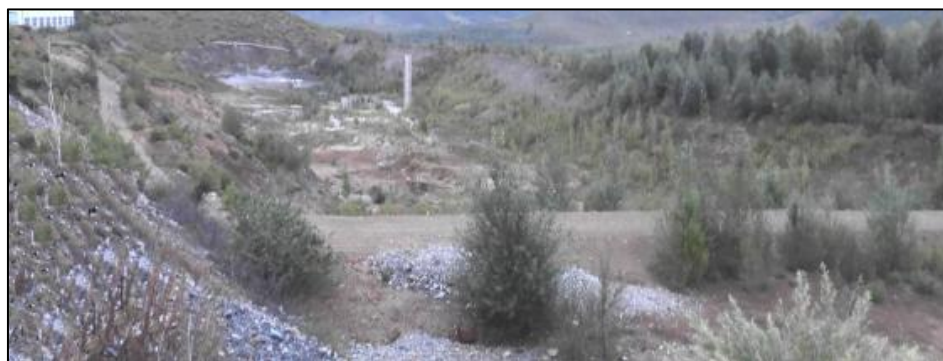
照片 4-11 尾矿库上游视角

尾矿库位于选矿厂南侧一小型支沟上游处，为沟谷型五等尾矿库，占地面积 43555m²，尾矿排放为湿式排放，总库容 41.3×10⁴m³。尾矿库南侧及东侧修筑尾矿坝长 386m，坝顶宽 4m，边坡角约 40°，为废石一次性堆筑，设计无后期堆积坝，为景观绿化，尾矿坝底部已栽植杨树。尾矿库上游为 PD1 废石场，为避免两者互相影响，上游建设副坝长 82m，坝顶宽 4m，边坡角度约 40°，场地的建设影响了地形地貌景观，见照片 4-11。

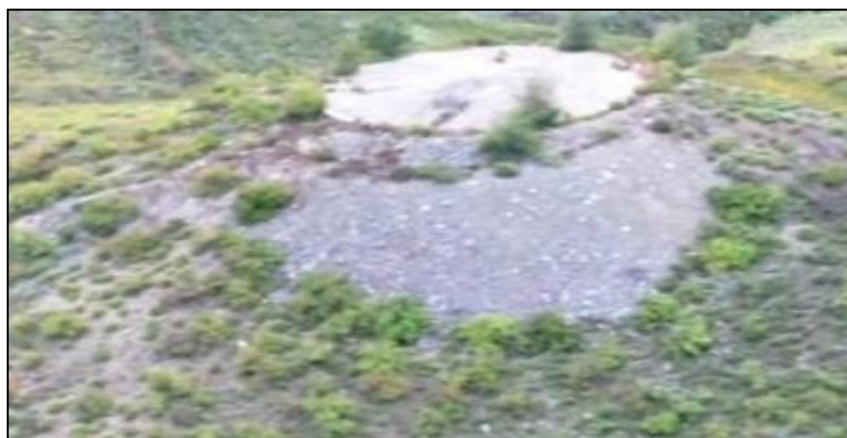
照片 4-12 高位水池

位于选矿厂北东侧山顶处，场地呈圆形，占地面积 378m²，场地建设之初挖出碎石土沿水池四周平铺堆放。平铺厚度 0.3-0.6m 不等，所占面积约 253m²，高位水池用于存储采矿疏干水，深度约 2m，容积约 250m³，场地的建设影响了地形地貌景观，见照片 4-12。

6、高位水池：对水池周围废石坡面整形、土覆土、撒播草籽进行绿化、管护。

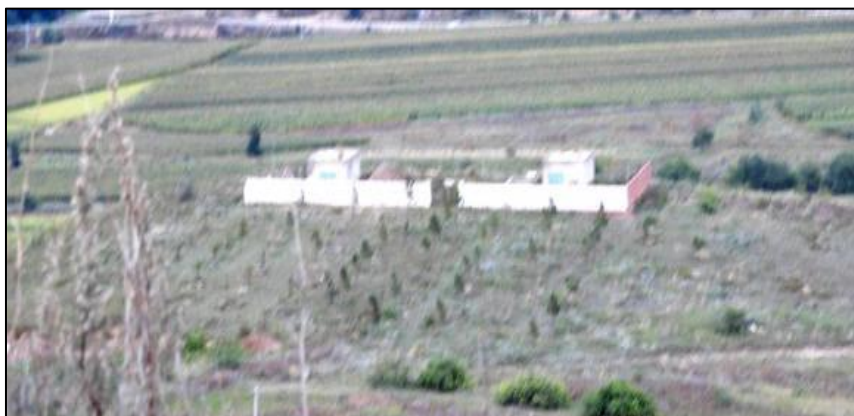
照片 4-13 炸药库

炸药库位于矿区东部，占地面积 674m²，砖混结构建筑，高约 3m，场地的建设影响了地形地貌景观，见照片 4-13。

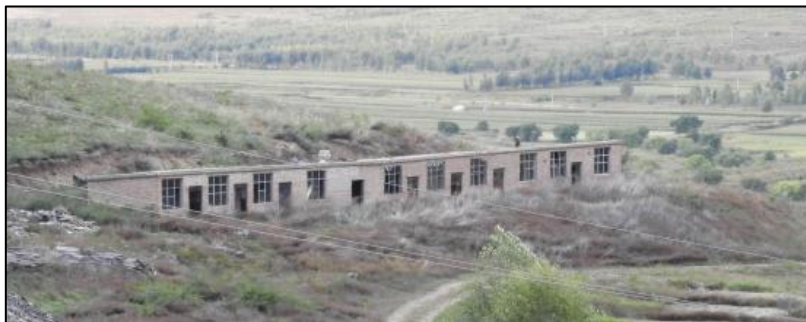
照片 4-14 宿舍

宿舍位于 SJ1 工业场地北约 140m 处，占地面积 1790m²，场地西侧存在长约 52m，高约 2m，坡度约 45°的土质切坡。东侧堆坡高 0.5-1m，坡度角约 15°，地形与周边协调，且坡面植被已自然恢复。场地内建设一排砖混结构平房，建筑面积为 175m²。场地的建设影响了地形地貌景观，见照片 4-14。

12、宿舍：对宿舍土质切坡进行取直整形，使整形后边坡为小于 35°的规整缓坡，撒播草籽保护坡面，管护。

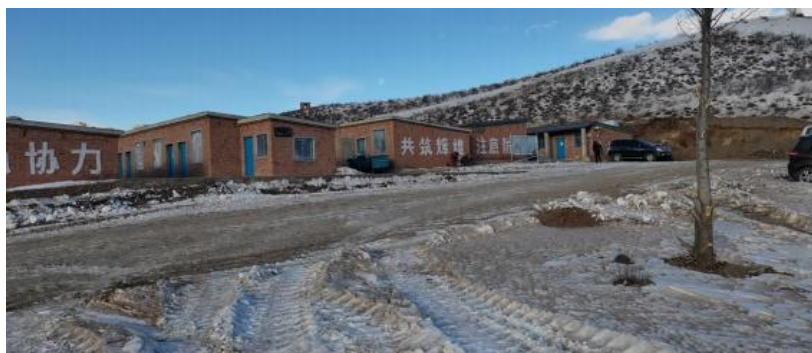
照片 4-15 办公生活区

生活区位于选矿厂东侧约 100m 处，占地面积 5279m²，场地北侧存在长约 97m，高约 2m，坡度约 45°的土质切坡，切挖碎石土铺垫于场地东侧地势较低处，形成长约 110m，高约 2m，坡度约 45°的堆坡。场地内建设砖混结构平房，建筑面积为 1775m²。场地南侧有一处值班。场地的建设影响了地形地貌景观，见照片 4-15。

13、办公生活区：对办公生活区北侧土质切坡及东侧堆坡进行取直整形，使整形后边坡为小于 35°的规整缓坡，撒播草籽保护坡面，管护。

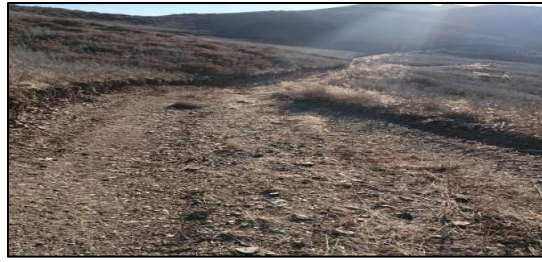
照片 4-16 矿区道路（切坡道路）

矿区道路主要用于连接各功能单元，道路长约 958m，平均宽 3m，占地面积 2872m²，矿区道路局部存在边坡，边坡高度 0.3-1.0m，坡度角 50°-60°。道路的建设碾压地表对地形地貌景观影响程度较严重，见照片 4-16。

14、矿区道路：对不再利用路段进行垫坡整形、覆土、撒播草籽。

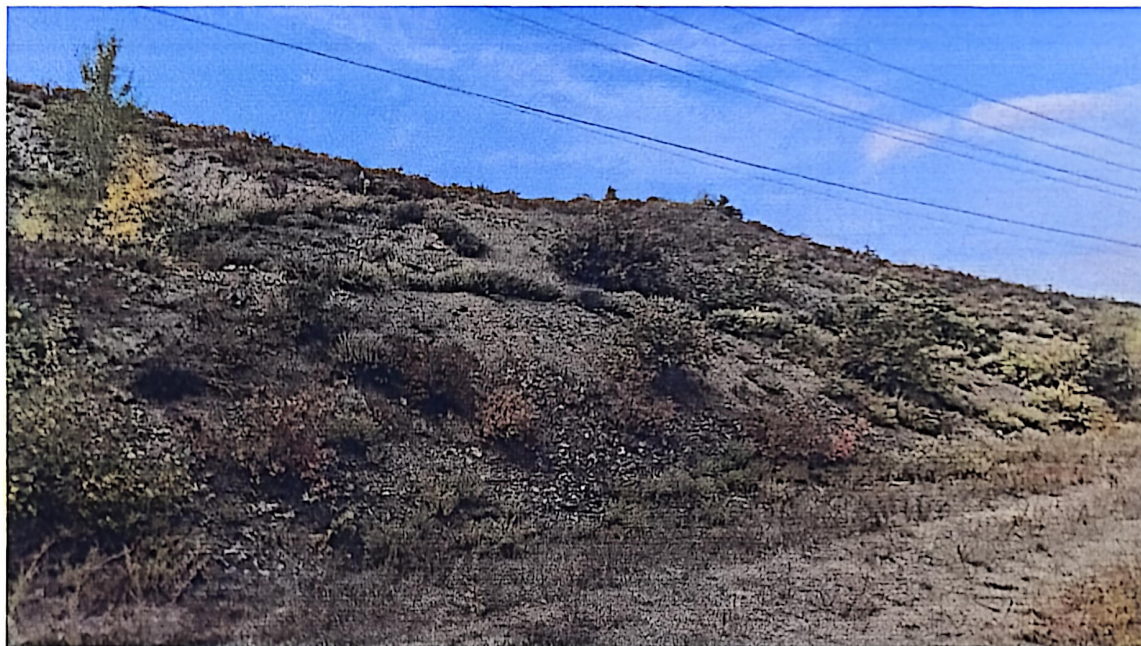
照片 1 前期治理区治理效果

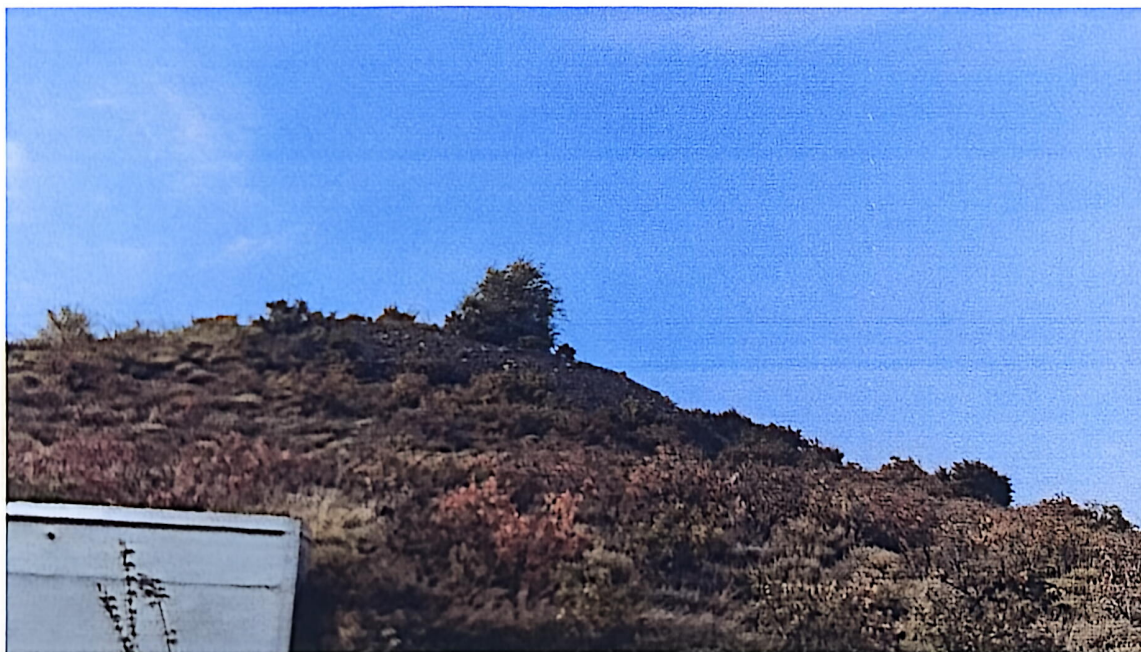
照片 2 前期治理区治理效果

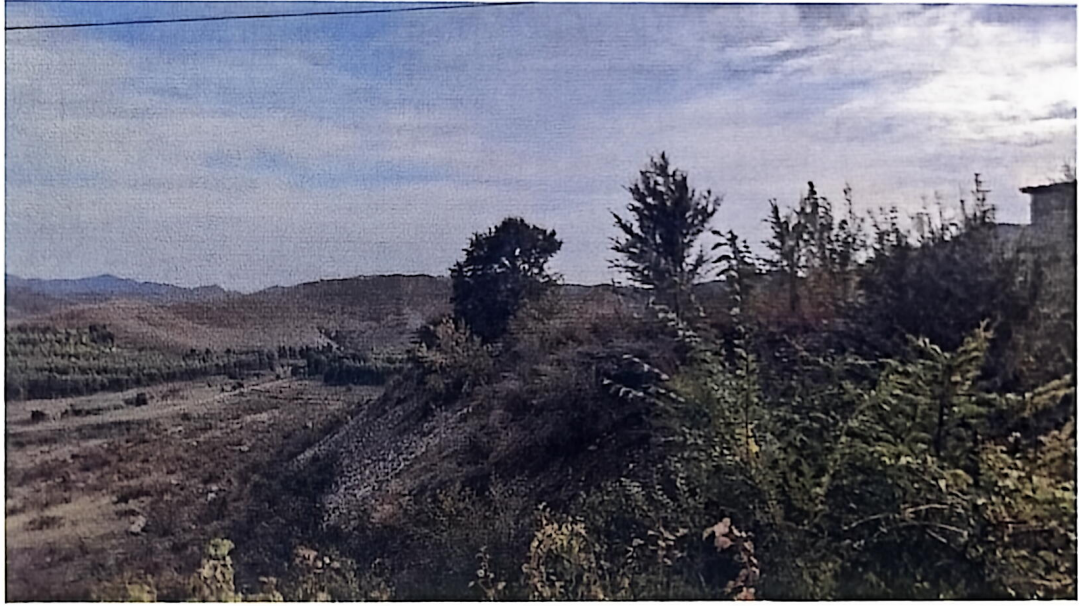
照片 3 前期治理区治理效果
