内蒙古时丹达矿业有限公司巴林左旗  
东山湾矿区东、南外围银钨钼多金属矿  
2026年度矿区生态修复计划书

内蒙古时丹达矿业有限公司

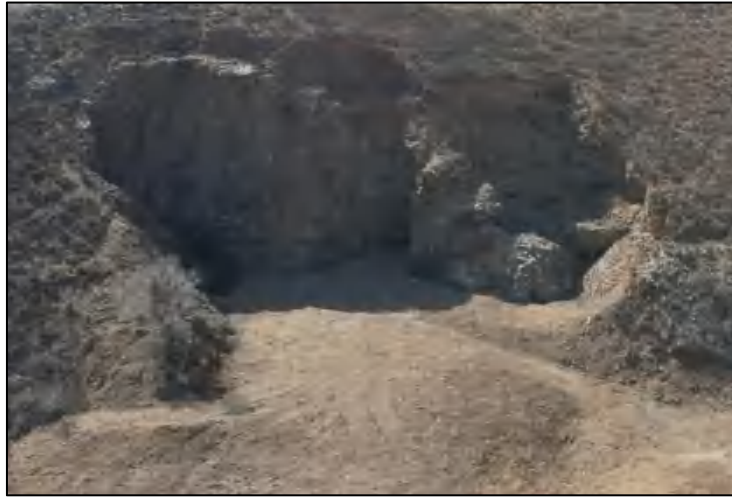
照片3-1 Ⅰ-民采坑

I-民采坑位于一采区南侧，采坑边坡高度10~28m，边坡坡度60~75°，局部近似直立，现状条件下地质灾害不发育。

I-民采坑为深凹式露天开采，采坑底部已进行部分回填，现状采坑底部较为平整，采坑边坡高度10~28m，边坡坡度60~75°，局部近似直立。民采坑的开挖使山体破碎，破坏了原有的地形地貌景观。

I-民采坑已破坏土地面积10852m<sup>2</sup>，损毁土地类型为天然牧草地，裸岩石砾地。

- 1) 近期对渣堆（1~4）进行清运、覆土、培肥、恢复植被；
- 2) 利用清运渣堆产生的废石对民采坑进行垫坡、覆土、培肥、恢复植被；
- 3) 对矿区范围外部分的探槽（TC27~TC33）、钻机平台（PT1~20）等探矿工程进行清运、回填、垫坡，然后对场地覆土、培肥、恢复植被；
- 4) 对矿权外矿区道路进行清运、垫坡、覆土、培肥、恢复植被；
- 5) 对前期治理区进行完善治理；
- 6) 土地损毁监测、水土环境污染监测、复垦区植被监测、管护。

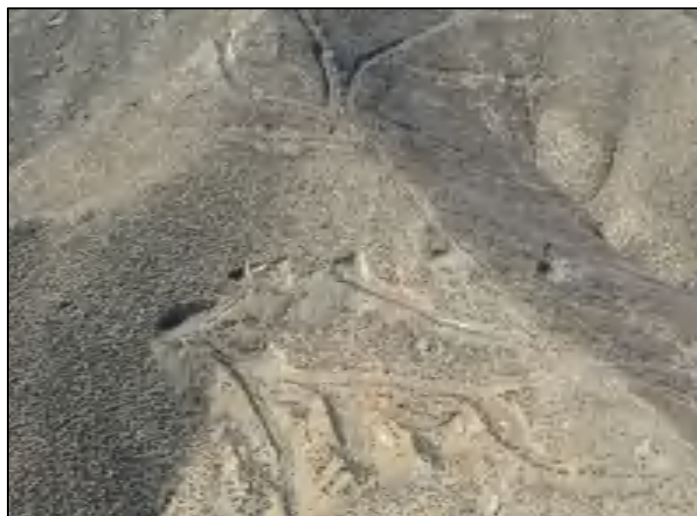
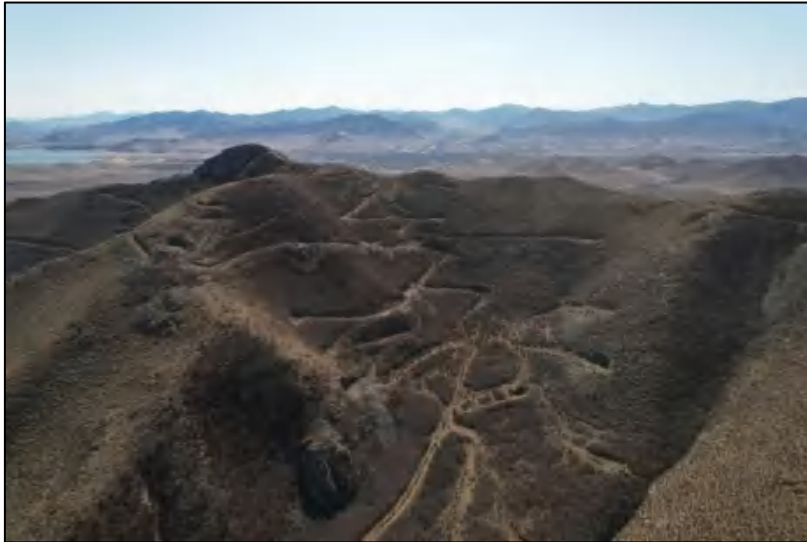
钻机平台集中分布于一采区中部，部分位于矿证范围外，为前期探矿行为产生，总占地面积 36339m<sup>2</sup>，总挖方量 22852m<sup>3</sup>；钻机平台切坡高度 1~4m，坡度 50~65°，挖出的废石土顺坡堆放于钻机平台周边，占地面积小，平均堆积高度 1~5m；现状条件下地质灾害不发育。

钻机平台的建设破坏了原有地形地貌。

钻机平台占用土地面积 36339m<sup>2</sup>，占用土地类型为其他草地。

照片3-2 Ⅰ-钻机平台（局部照片）

照片3-3 I-钻机平台（局部照片）

- 1) 对矿权范围内探槽（TC1~TC27）、钻机平台（PT20~106）等探矿工程进行清运、回填、垫坡，然后对场地覆土、培肥、恢复植被；

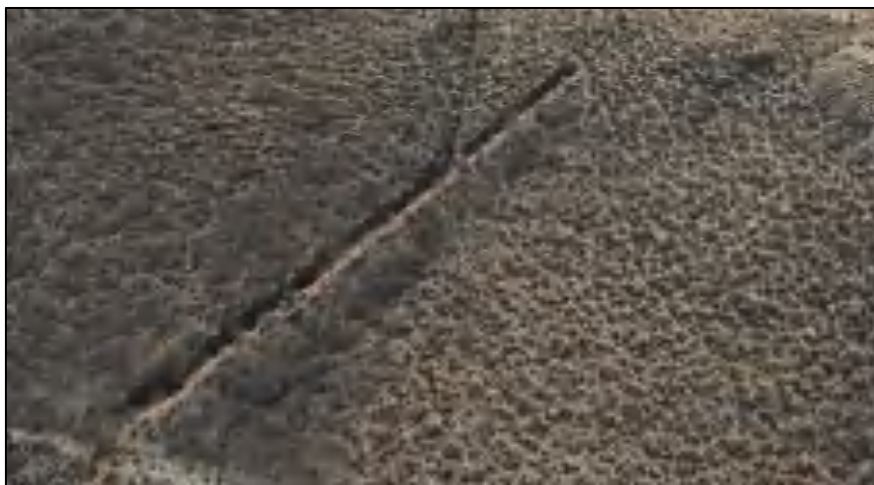
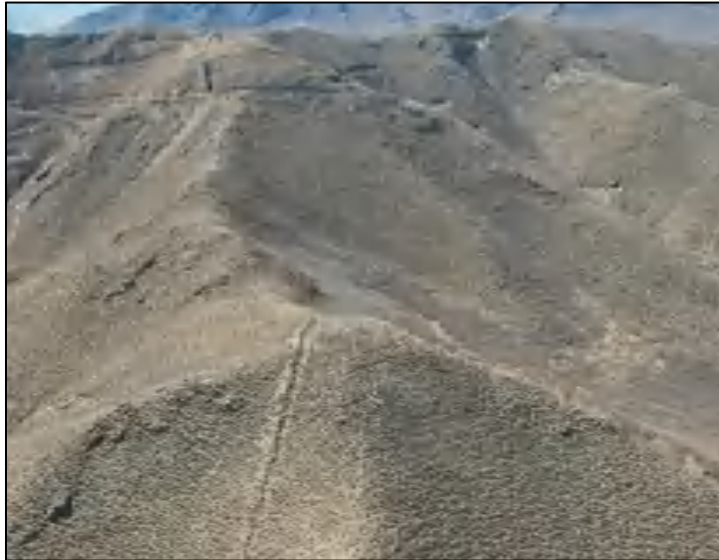
探槽（TC1~TC33）分散分布于一采区范围内，为前期探矿行为产生，均呈条带状展布，探槽周边废石为挖损探槽产生，占地面积小，平均堆积高度 0.5-1m；现状条件下地质灾害不发育。

探槽（TC1~TC33）的建设破坏了原有地形地貌。

探槽（TC1~TC33）占用土地面积 10273m<sup>2</sup>，占用土地类型为其他草地。

照片3-4 I-探槽（局部照片）

照片3-5 I-探槽（局部照片）

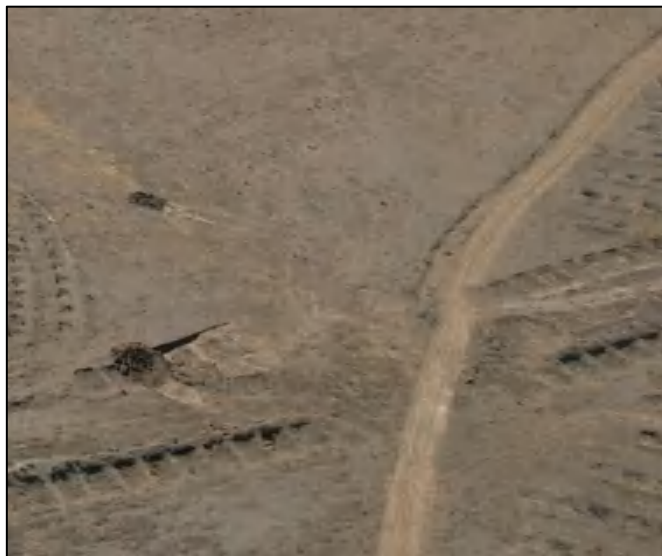
照片 3-6 矿区道路（局部照片）

一采区的矿区道路，面积  $56796\text{m}^2$ ，呈条带状分布在半坡上，前期已进行恢复治理，无较明显切坡陡坎。现状条件下地质灾害不发育。

矿区道路的建设破坏了原有地形地貌。

矿区道路占用土地面积  $56796\text{m}^2$ ，占用土地类型为灌木林地、其他草地。

2) 近期对不再利用的现状矿区道路进行清运、垫坡、覆土、培肥、恢复植被;

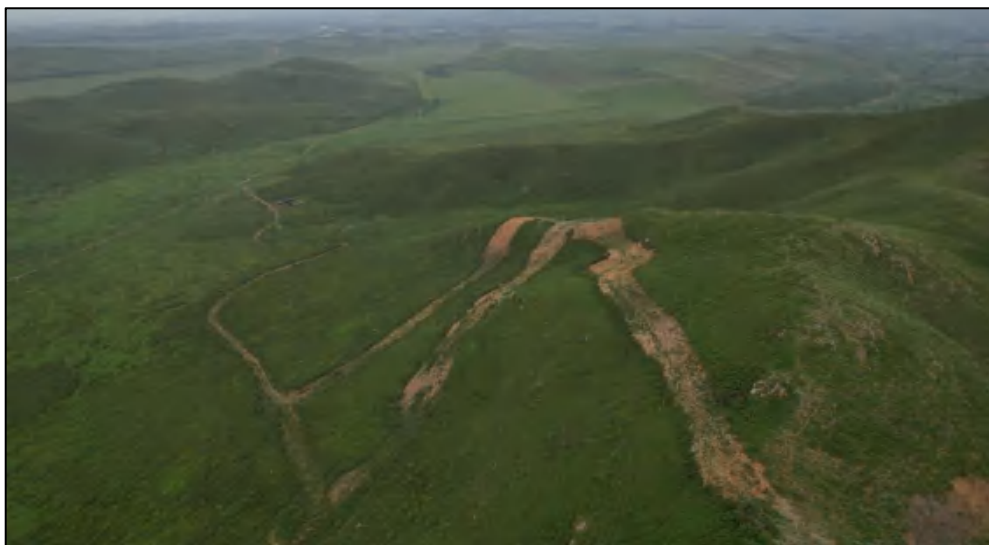
照片4-1 二采区矿区道路及钻机平台治理效果

矿山已完成2021年度设计治理内，并进行了现场核查验收。治理效果见照片4-1。

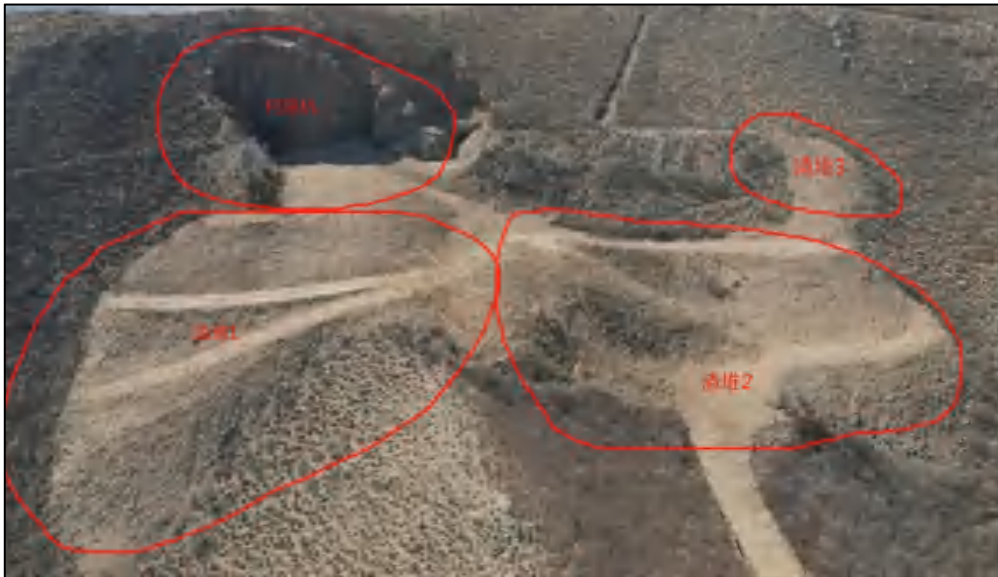
照片4-2 治理效果

本年度对 I-民采坑、I-渣堆1、I-渣堆2、I-渣堆3进行治理。

矿山已完成本年度治理，并进行现场核查。

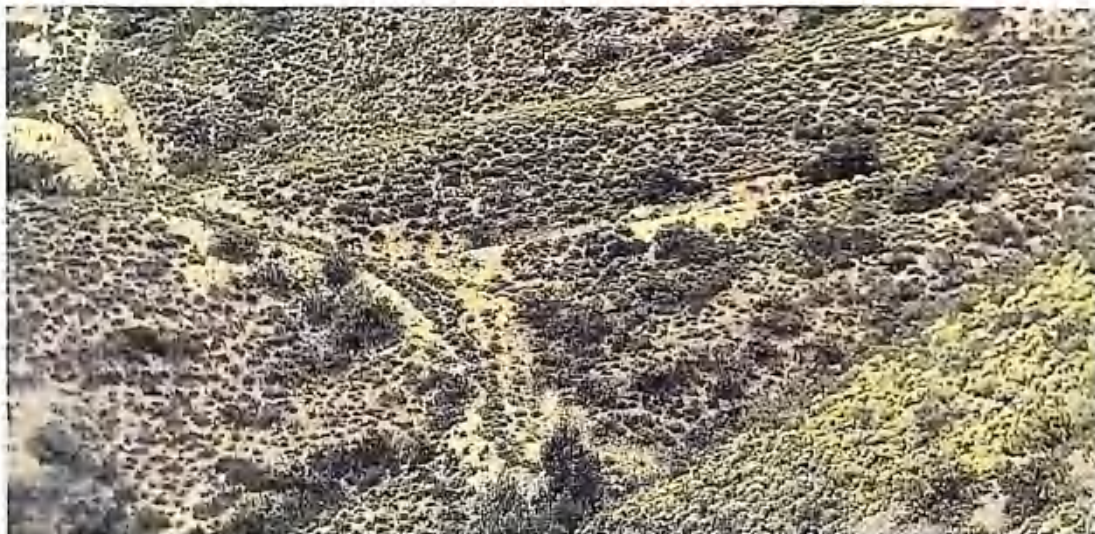
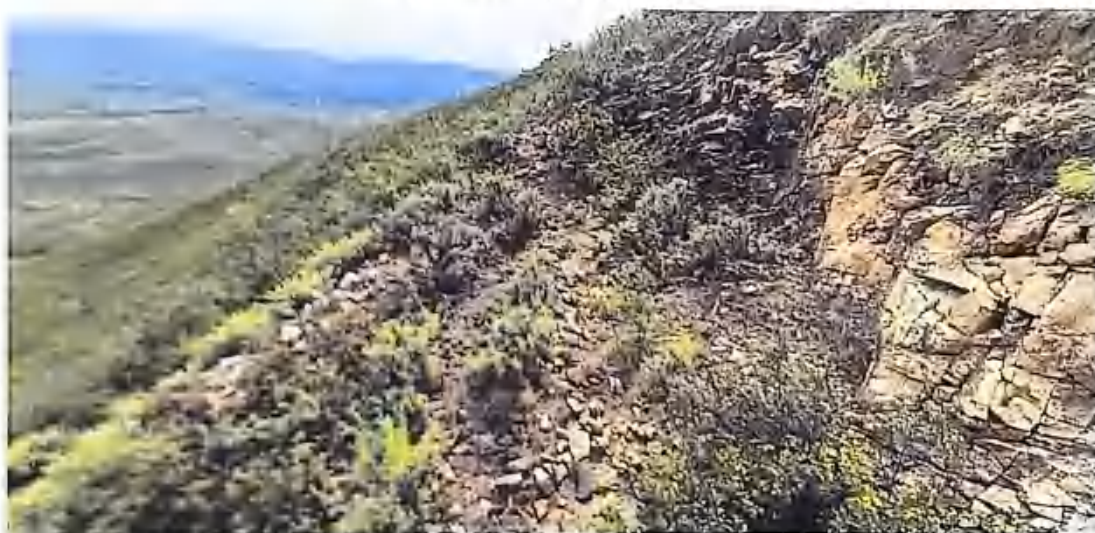
矿山已完成本年度治理，并进行现场核查。根据核查意见其探槽 (TC1~TC27)、钻机平台 (PT20~106)、不再利用的现状矿区道路植被恢复效果欠佳，需加强后期的管护工作。

照片 1 探槽治理效果

照片 2 探槽治理效果

矿山名称	内蒙古时丹达矿业有限公司巴林左旗东山湾矿区东、南外围银钨钼多金属矿				
采矿权人	内蒙古时丹达矿业有限公司				
采矿许可证号	C1500002014053210134375				
年度治理完成情况	设计治理面积(m <sup>2</sup> )	77584	资金投入(万元)	4.01 万元	
	完成治理面积(m <sup>2</sup> )	77584	核查依据	2025 年度治理计划书	
专 家 组 核 查 意 见	<p>2025 年 9 月 23 日，巴林左旗自然资源局组织有关专家组成检查组对内蒙古时丹达矿业有限公司提交的《内蒙古时丹达矿业有限公司巴林左旗东山湾矿区东、南外围银钨钼多金属矿 2025 年度矿山地质环境治理计划书》(下称“2025 年度治理计划书”)执行情况进行现场核查。</p> <p>内蒙古时丹达矿业有限公司巴林左旗东山湾矿区东、南外围银钨钼多金属矿为停产矿山，矿山存在的主要地质环境问题包括：民采坑、渣堆(1-4)、钻机平台(PT1-106)、探槽(TC1-TC33)及矿区道路等破坏了原生地形地貌景观及土地资源。</p> <p>2025 年度治理计划书基本阐明了矿山地质环境问题，治理区的确定基本合理，治理工程措施基本合理、可行。</p> <p>2025 年度治理计划书设计的治理工程为： 对探槽(TC1~TC27)、钻机平台(PT20~106)、不再利用的现状矿区道路及前期治理区进行培肥及补种补植。</p> <p>经现场核查，矿山完成了 2025 年度治理计划书设计的主要治理工程，但植被恢复效果差。</p> <p>治理效果详见附件 1(矿山治理工程照片)。</p> <p>根据矿山提供的资料，矿山地质环境监测工作正常进行。</p> <p>专家组认为《内蒙古时丹达矿业有限公司巴林左旗东山湾矿区东、南外围银钨钼多金属矿 2025 年度矿山地质环境治理计划书》编制内容基本合规，完成了 2025 年度治理计划书的主要治理工程，通过验收。</p> <p>矿山应加强对探槽和钻机平台的植被管护，继续按照要求实施矿山地质环境监测工程。</p>				
专 家 签 字	姓名	单位	专业	职称	签名

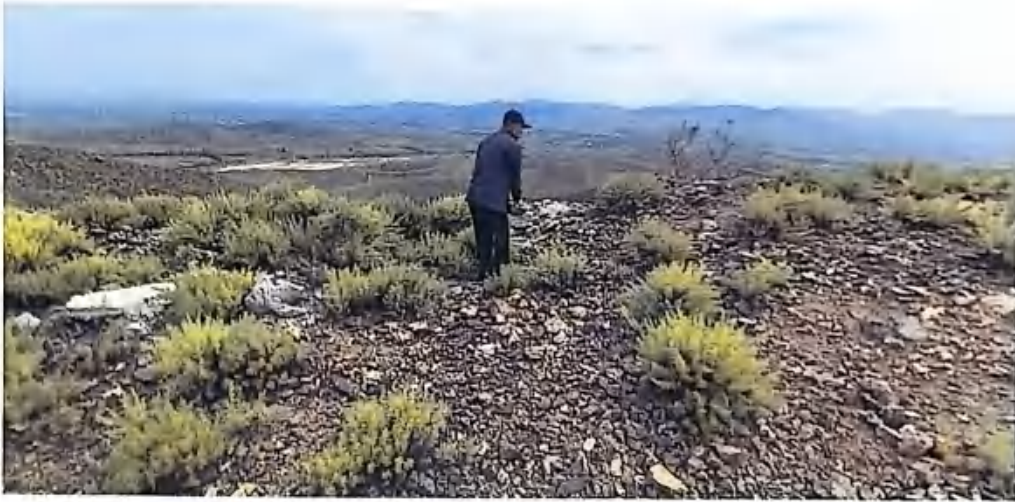
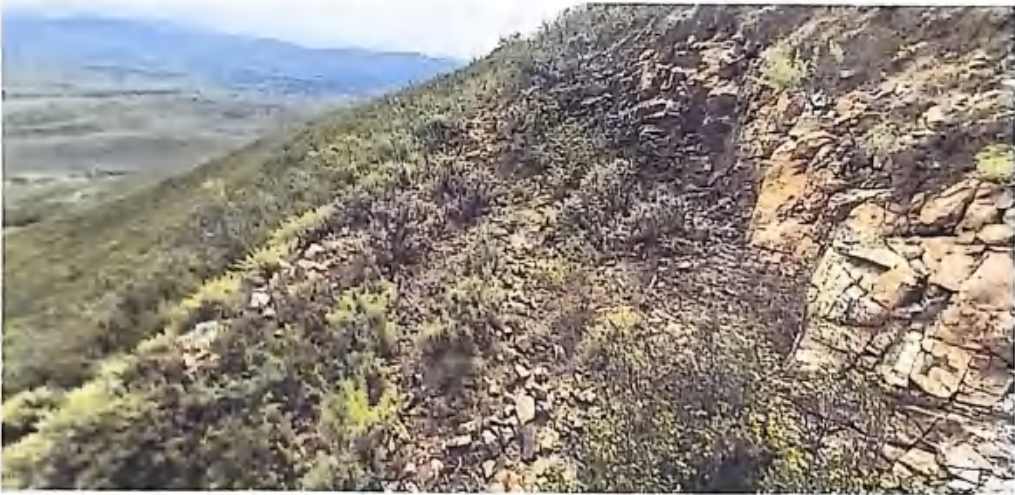
照片 3 钻机平台治理效果

照片 4 钻机平台治理效果
