巴林左旗林东镇柳树沟村南安山岩碎石矿  
2026 年度矿区生态修复计划书

巴林左旗金辉矿业有限责任公司

二〇二六年三月

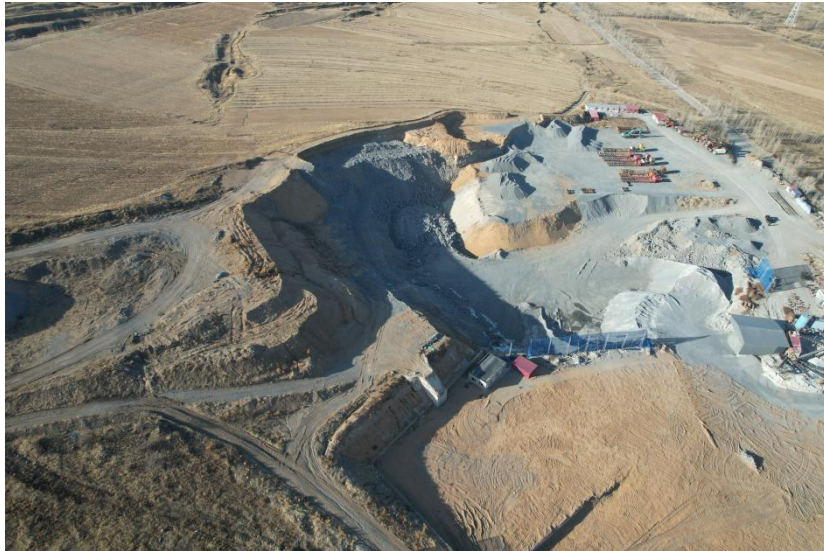
照片 1-1 露天采场 1

位于矿区南西侧，占地面积 23456m<sup>2</sup>，现状采场开挖标高为 590.36-555.21m，台阶边坡高度 0.5-14m，边坡角 40-85°，通过三角网法计算，露天采场 1 挖方量约为 383207m<sup>3</sup>。露天开采开挖山体，坡面岩石裸露，凹凸不平，植被破坏，对矿山地形地貌景观影响严重(见照片 1-1)。

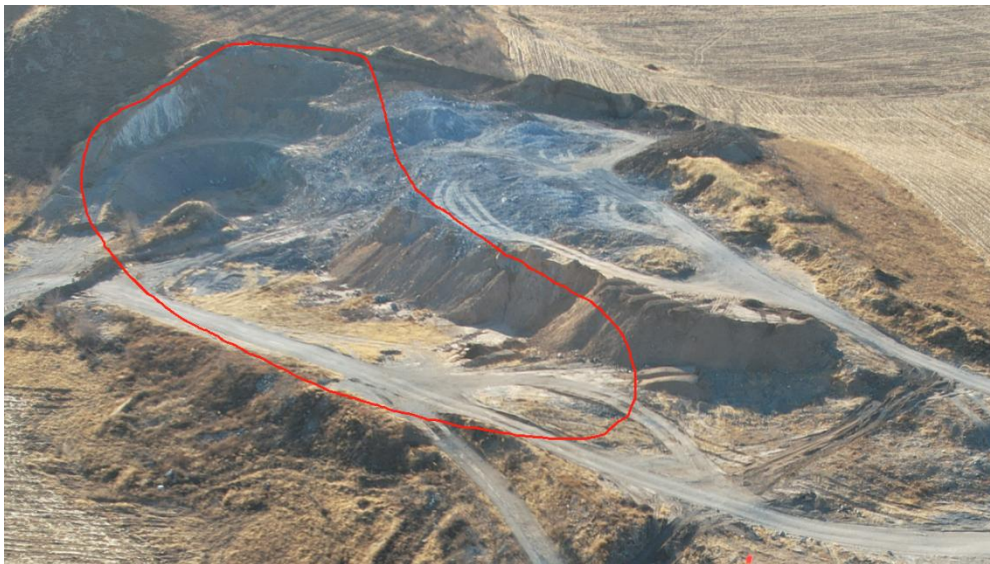
照片 1-2 露天采场 2

位于露天采场 1 南西侧，呈椭圆状，占地面积 9973m<sup>2</sup>，现状采场开挖标高为 612.10-589.37m，边坡高度 0.5-13m，边坡角 45~65°，通过三角网法计算，挖方量为 11962m<sup>3</sup>。场地内部堆积碎石露天开采开挖山体，坡面岩石裸露，凹凸不平，植被破坏，对矿山地形地貌景观影响较严重。

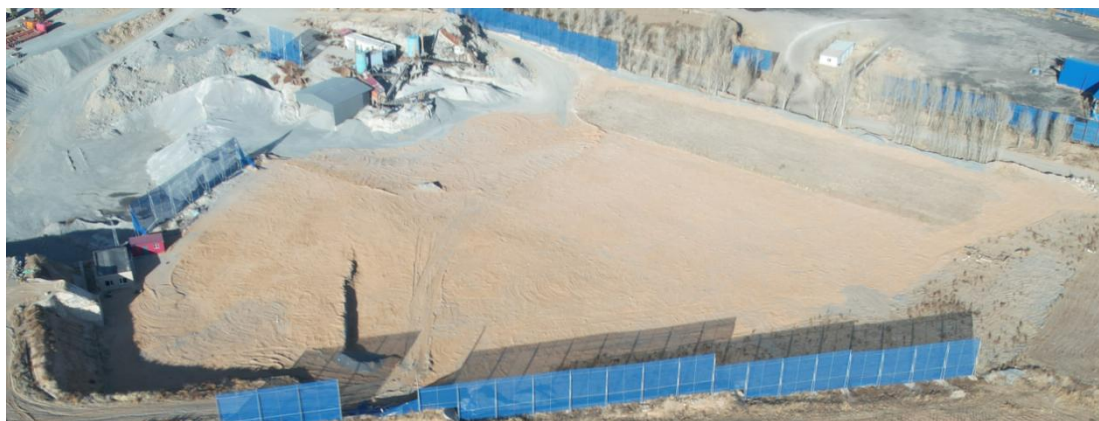
照片 1-3 工业场地

工业场地位于矿区外南东侧，内部设有 2 个配电室、加工器械、3 个料堆；场地占地面积 21151m<sup>2</sup>，其中配电室占地面积为 371m<sup>2</sup>，3 个料堆总占地面积 6200m<sup>2</sup>，堆积高度 0.5m-8m，堆积坡度 5-30°。工业场地西侧及北侧部分存在切坡（照片 3-6），切坡长约 62m，切坡平均深度约 6m，坡度 60-70°，部分切坡地段建有浆砌石墙（长约 50m，宽 1m）。场地的建设破坏原始地形地貌景观及植被，对矿山地形地貌景观影响较严重。

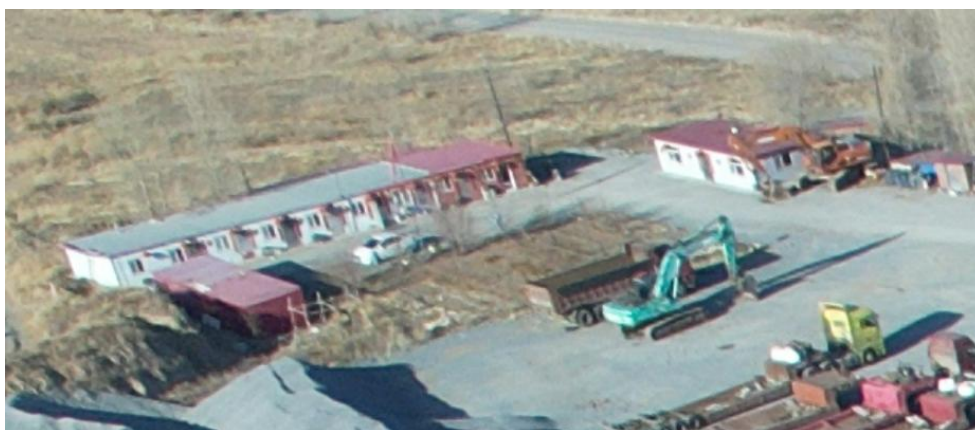
照片 1-4 办公生活区

办公生活区位于露天采场 1 北侧，占地面积为 656m<sup>2</sup>，建筑物为砖混平房结构，占地面积 207m<sup>2</sup>，平均高度 2.5m。场地西侧存在一切坡，长约 18m，切坡深度 0.5-3.5m，坡度 25-45°。场地的建设直接破坏了原生的地形地貌景观和植被，对矿山地形地貌景观影响较严重。

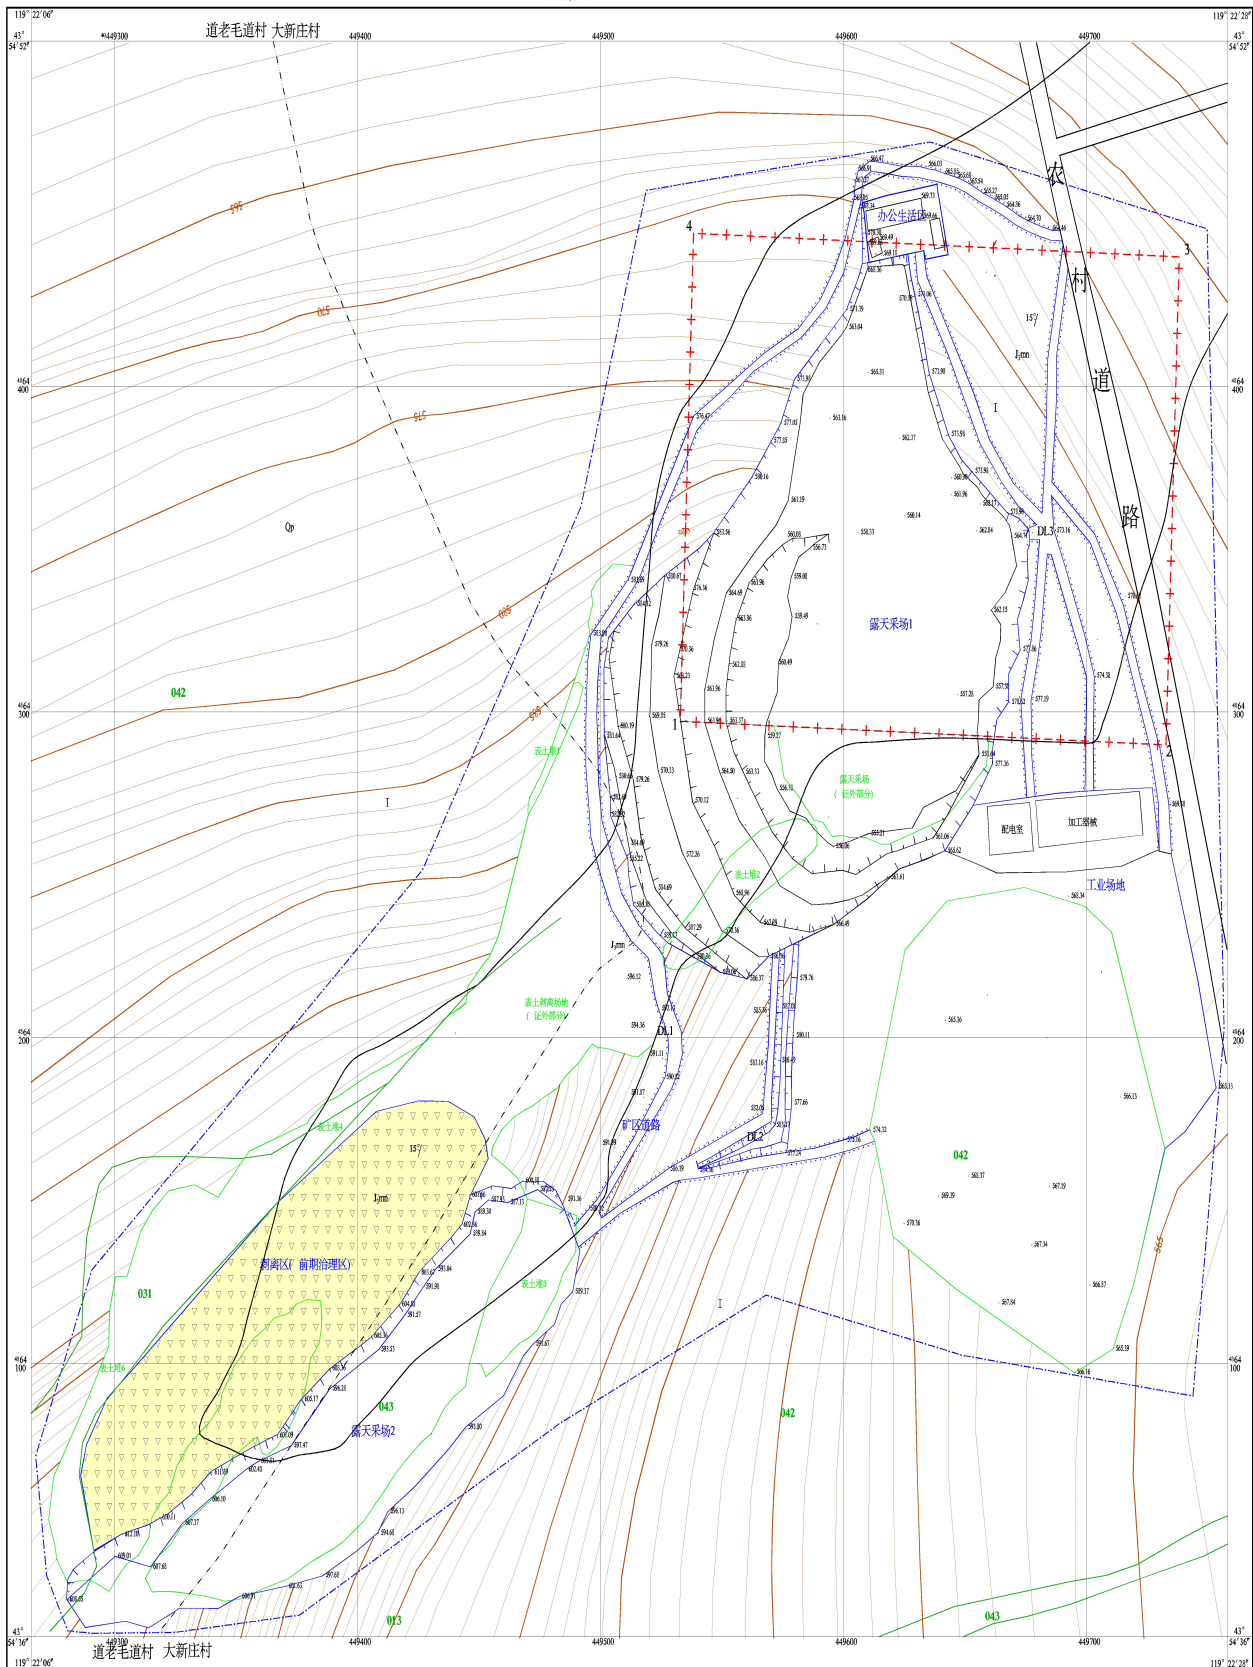
# 巴林左旗林东镇柳树沟村南安山岩碎石矿2026年度矿区土地复垦与生态修复工程部署图

治理单元	面积 (hm <sup>2</sup> )	本年度计划治理内容
剥离区	0.9221	培肥改良、撒播草籽
监测管护工程	/	土地损毁及复垦效果监测，植被管护

治理单元	面积(hm <sup>2</sup> )	土壤培肥(kg)	撒播草籽(hm <sup>2</sup> )
剥离区	0.9221	1844	0.9221
合计	0.9221	1844	0.9221
