巴林左旗鑫泰铁矿有限责任公司乃林坝铁矿
2026 年度矿区生态修复计划书

巴林左旗鑫泰铁矿有限责任公司

二〇二六年二月

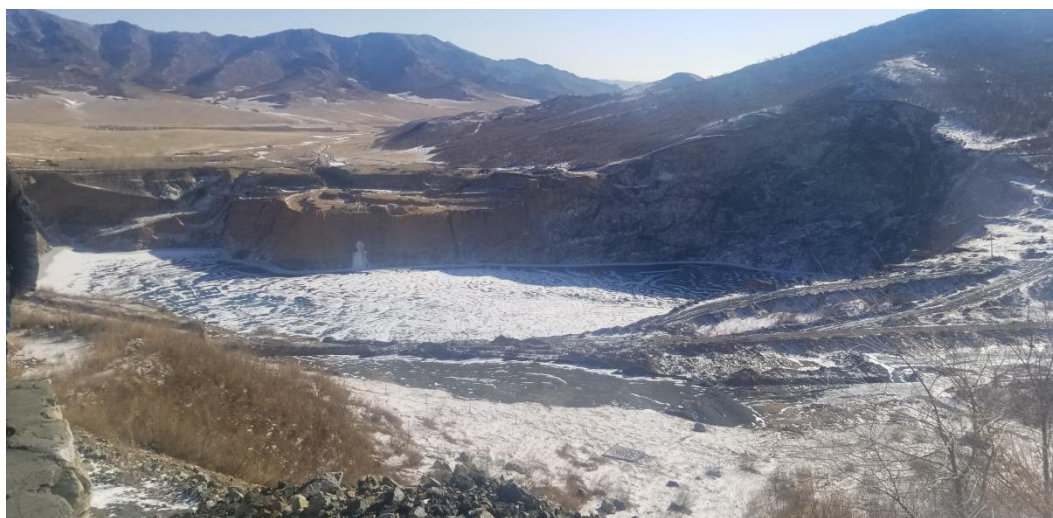
照片 1-1 露天采坑

露天采坑形状为不规则形，南北宽约 554m，东西长约 605m。采坑地势北侧高南侧低，西侧高东侧低，坑底最低标高 848m，最高处标高为 1054m，采坑深度 109-206m，采坑北坡和东坡较陡，坡度约 60°，南坡和西坡比较缓，坡度约 55°，采坑面积约 227940m²。根据三角网法估算，露天采坑总挖方量为 15614528.6m³。

露天开采大面积开挖，使山体破损，对原生的地形地貌景观破坏程度

较大，与自然地貌景观不和谐，现状评估其对地形地貌景观影响严重。

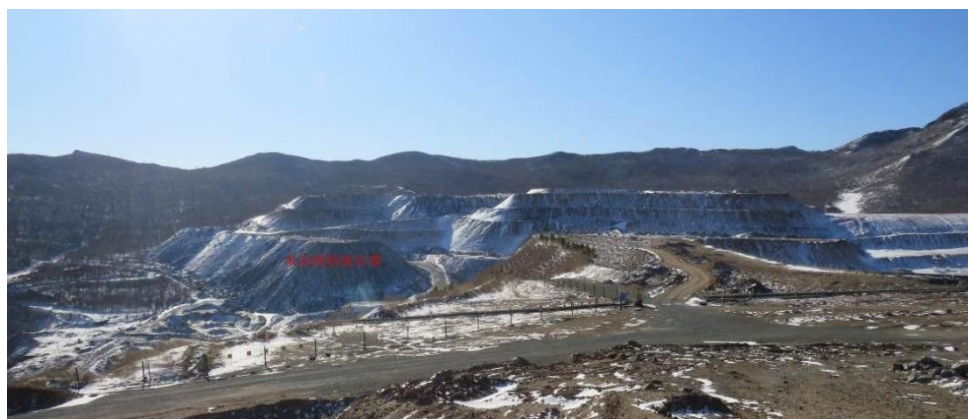
照片 1-2 废石场

废石场位于露天采坑西侧 84m 处，形状不规则，最大长 870m，最大宽 694m。废石顺坡堆放，台阶式堆放，台阶高度不一，堆积高度 4.0-25.0m 左右，最大堆积高度 25.0m，平均堆积高度约 20m，废石场放坡角约 40°，占地面积 261169m²，废石堆方总量为 3743303.1m³。矿山前期对废石场进行修建台阶、边坡整形及部分区域的覆土工作，废石场的堆积形成了人工堆积地貌，直接破坏了原生的地形地貌景观和植被，对地形地貌景观的影响严重。

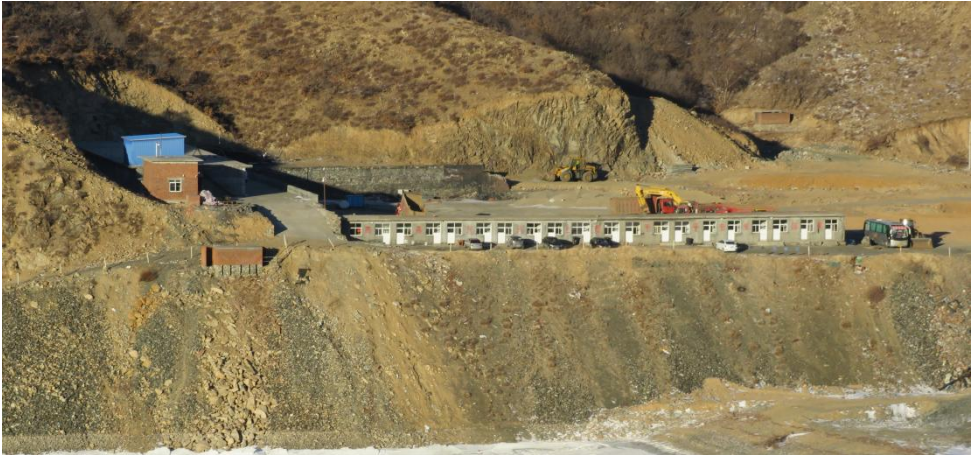
照片 1-4 办公生活区

办公生活区是由废弃选矿厂西侧临时建筑物改建而成的，位于矿区北西部，呈不规则多边形，占地面积 16254m²，长约 190m，宽约 160m。矿山在建设办公生活区的过程中进行了切坡活动，切坡长度约 150m，切坡高度 4-11m，坡度较陡，角度 70-80°。办公生活区的建设直接破坏了原生的地形地貌景观和植被，对地形地貌景观的影响较轻。

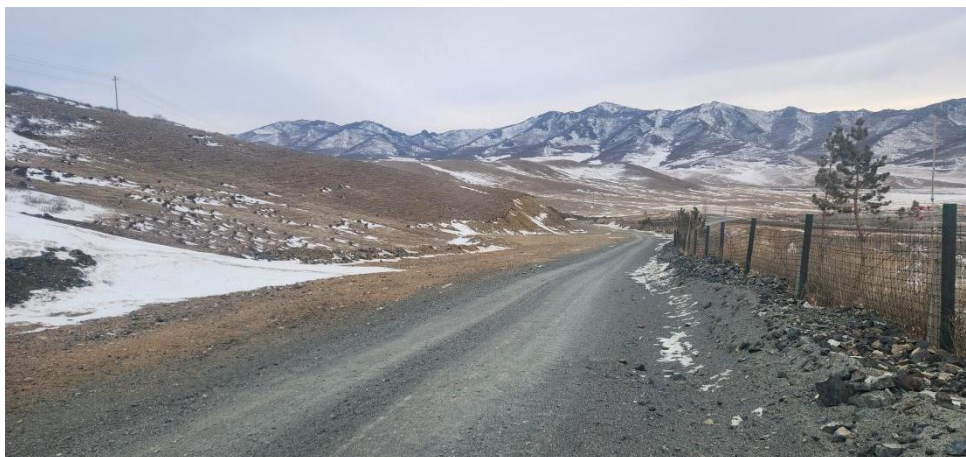
照片 1-5 矿区道路

矿区道路连接主要各工程单元，由碎石土碾压而成。道路总长 3190m，宽 3m，占地面积 20986m²；道路两侧较平整，无切坡区域。矿区道路的修建破坏了原生植被资源，其对地形地貌景观影响较轻。

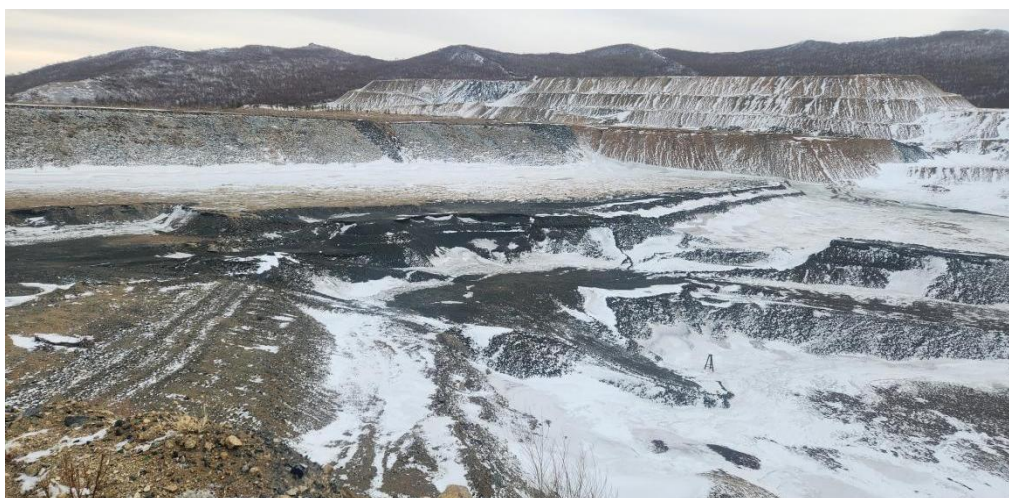
照片 1-6 1#尾矿库的尾矿坝

1#尾矿库位于露天采坑西侧上游，为土石坝，坝长约 500m，宽约 60m，高约 45m，总占地面积 237557m²，该尾矿库于 2018 年左右闭库，矿山对库区进行覆土后撒播草籽恢复植被，由于尾矿坝的存在使得上游沟谷中季节性的流水无法排出，目前尾矿库区积水水深约 5m 左右。1#尾矿库的修建在原有的沟谷地貌单元上堆建了尾矿坝，堆放尾矿渣形成人工地貌，破坏了原有地形地貌景观，对地形地貌景观影响较轻。

根据现场调查，1#尾矿库位于露天采坑上游区域，且露天采坑后续仍需用于探矿作业。目前尾矿库下游地势高于排水渠，库内汇水无法及时疏排，大部分水体下渗至露天采坑，存在安全隐患。除尾矿库自身疏排隐患外，区域内雨水冲刷引发的次生破坏问题主要集中于废石场与露天采场。废石场受强降雨冲刷影响，边坡表层出现蚀沟痕迹；露天采场受雨水侵蚀，导致边坡不稳定。

1#尾矿库内新建排水沟并与尾矿坝既有排水系统连通，鉴于尾矿坝现有排水沟标高高于新建排水沟，需对尾矿坝实施削坡处理，使坝底标高与新建排水沟底部标高（1038m）保持一致，确保排水畅通、水流顺畅；2、针对废石场治理事宜，废石场内东侧废石场已通过公共资源交易平台完成出售流程，本年度将有序开展废石清运作业，清运完毕后及时对该区域进行覆土及植被恢复，同时对场内其余雨水冲刷严重区域同步落实覆土、植被恢复工作；3、针对露天采场隐患，全面开展危岩体清理作业，消除边坡岩体失稳隐患。

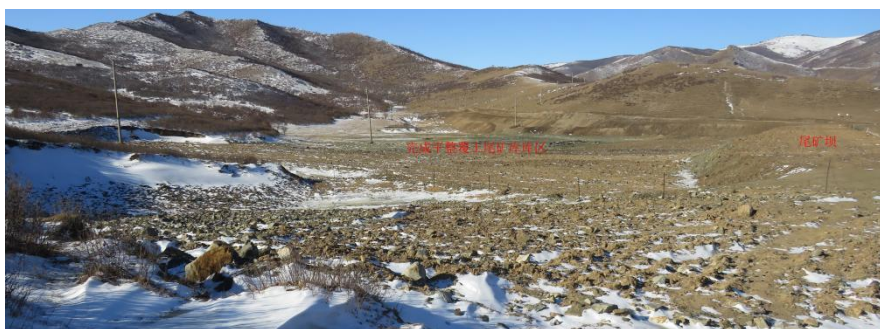
照片 1-7 2#尾矿库

2#尾矿库位于矿区东南约 1.1km 的沟谷中，占地面积 65380m²。场地长约 520m，宽约 290m。矿山已按照相关规定进行闭库，截止调查之日，矿山已完成尾矿库库区的覆土整平工作，同时完成尾矿坝下游导水渠的修建工作。2#尾矿库的建设破坏了当地的原生地形地貌景观和植被资源，该场地对地形地貌景观影响较较轻。

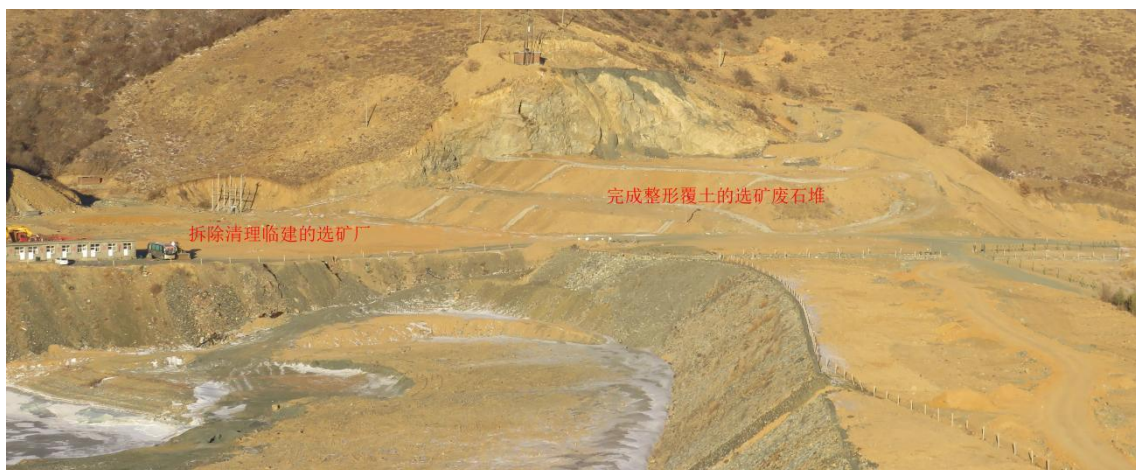
照片 1-8 废弃选矿厂

废弃选矿厂位于露天采坑西北侧约 100m 处，形状不规则，最大长 370m，最大宽 140m，废弃选矿厂总占地面积 50127m²。废弃选矿厂的东侧堆放有选矿废石，堆放废石区域总占地面积 34212m²，废石堆放总量 57942.1m³。矿山前期已完成废弃选矿厂临时建筑的拆除清理工作，并将废弃选矿厂的东侧选矿废石堆修建了台阶、进行边坡整形、开挖砌筑了导水渠后并完成覆土整平工作，矿山将废弃选矿厂西侧的临时建筑用作办公生活区使用，该区域总面积 16254m²。矿山前期修建选矿厂时在场地北侧进行切坡活动，切坡总长度约 630m，切坡高度 6-12m，坡度较陡，近乎直立，坡角 70-85°。废弃选矿厂的修建形成了人工堆积地貌，直接破坏了原生的地形地貌景观和植被，对地形地貌景观的影响较严重。

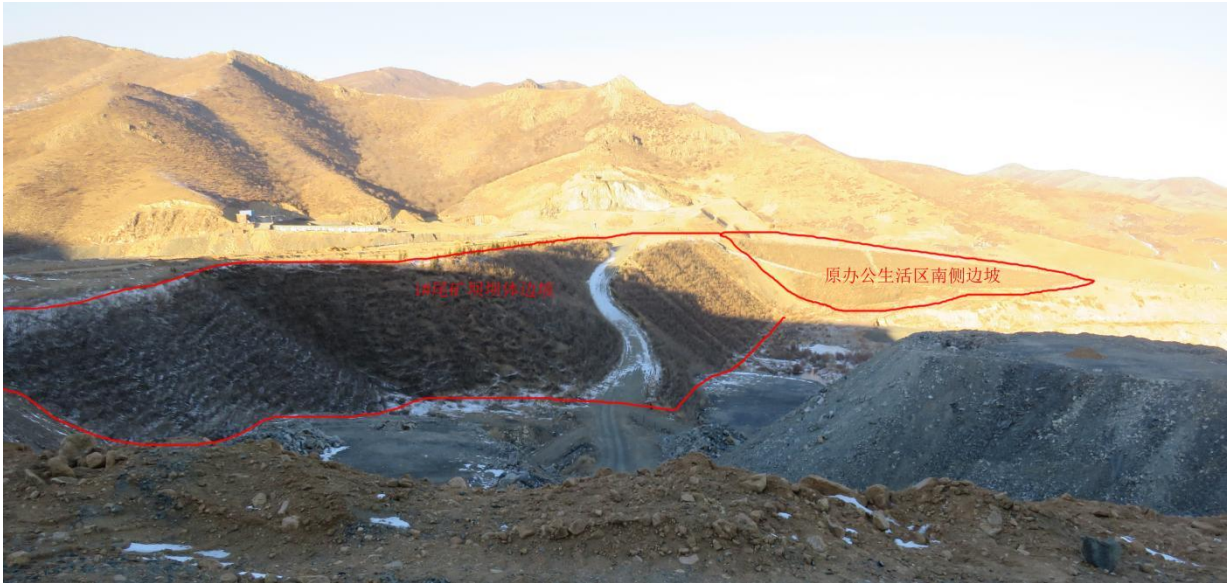
1#尾矿库位于选矿厂南侧冲沟中，为梯形土石坝，坝长约480m，坝高约45m，尾矿排放方式为水排，现状尾矿库内排放尾矿渣约 $200 \times 10^4 \text{m}^3$ ，为防止坝体成为扬尘砂源，矿山对坝体坡面进行了覆土、种草，治理面积 38274m^2 ，覆土厚度0.3m，覆土量为 11482m^3 ，种草面积 38274m^2 。

原办公生活区南侧斜坡为矿山建设1#尾矿库时取土场地，取土完毕后矿山对该场地进行了削坡、种草，治理面积 9110m^2 ，削坡量为 100m^3 ，种草面积 9110m^2 。

照片1-9 覆土恢复植被的1#尾矿库尾矿坝边坡和办公生活区南侧边坡

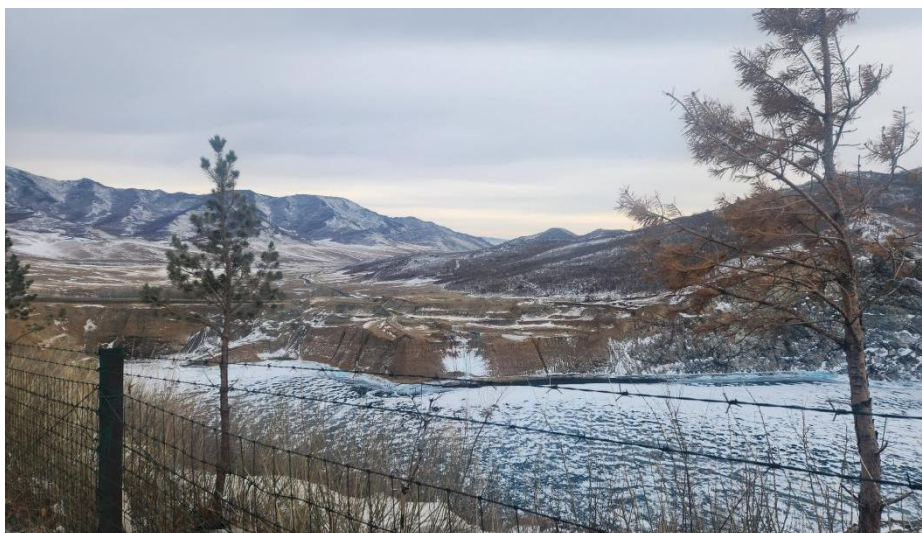
(1) 矿山第一分期在露天采坑周围建设网围栏1796m，设立警示牌8块；

照片 1-10 露天采坑周围的网围栏

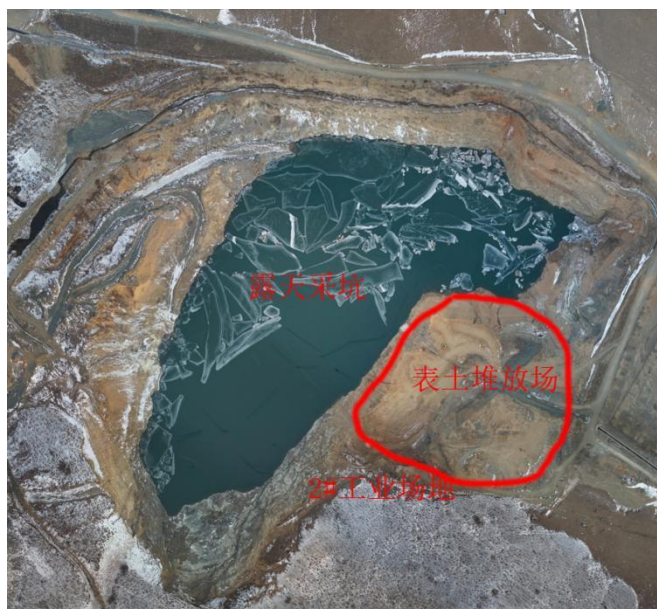
(3) 2#工业场地后期不再使用，矿山在第一分期拆除清理了场地的临建、封堵回填竖井后将场地翻耕后恢复植被。完成工作量：拆除临建396m³、清理396m³、回填竖井218m³、井口封堵12.25m³、翻耕1976m²、种草1976m²；

(6) 矿山在第一分期未对表土堆放场进行种草，而是利用表土对其他场地进行覆土，表土堆放场清运工程量44618m³。

照片 1-11 矿山完成治理的 2#工业场地和用于覆土的表土堆放场

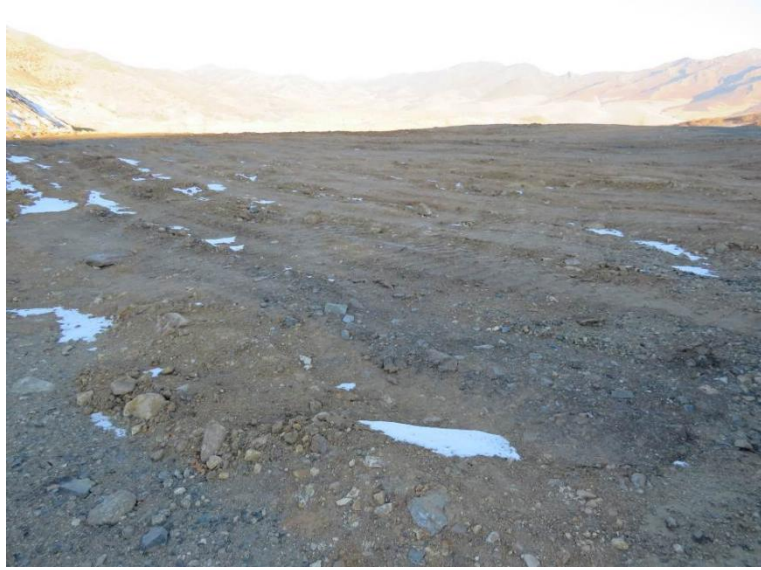
(4) 废石场西北部边界已堆放至边界，矿山在第一分期对废石场西北部堆放的废石进行覆土、整平后恢复植被。完成工程量：覆土23307m³，土方整平13984m³，种树11654株；

照片 1-12 矿山整平的废石场西北侧平台

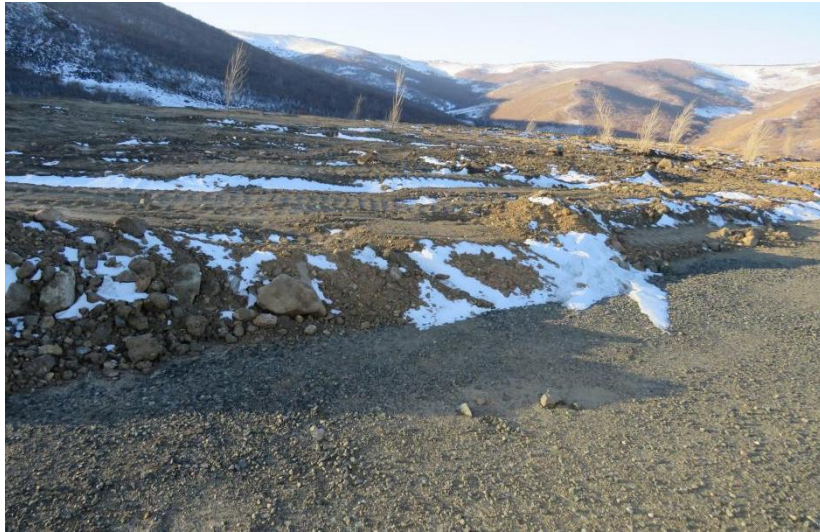
照片 1-13 矿山在废石场西北侧平台恢复的植被

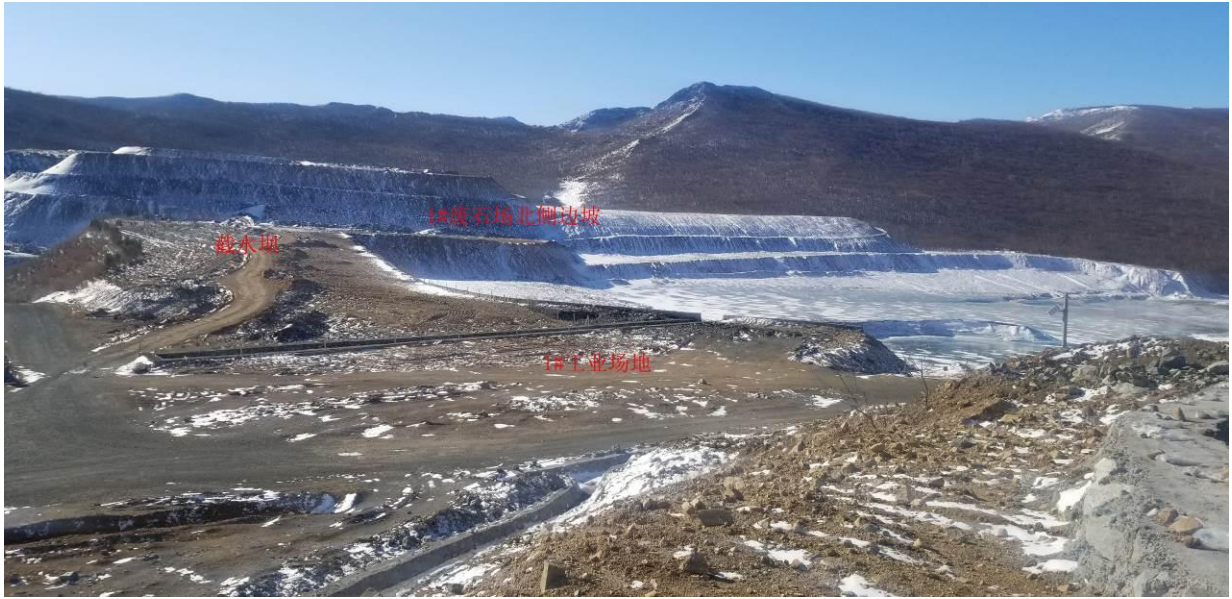
(2) 1#工业场地不再使用，矿山在第一分期对其进行清理后覆土种草、对1#工业场地北侧边坡进行覆土整平种草，完成工程量：清理357m³、覆土整平385m³、种草816m²；

照片 1-14 清理平整后的 1#工业场地及修整台阶的 1#废石场北侧边坡

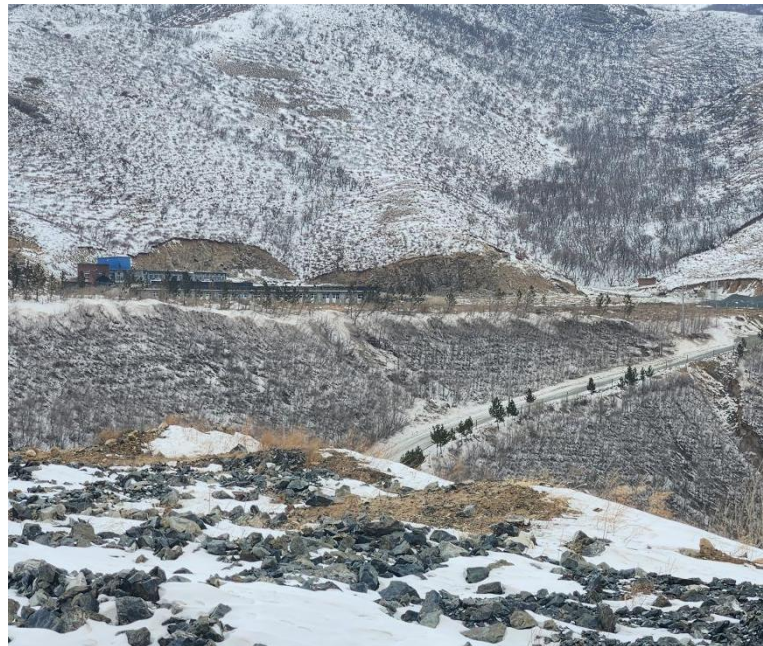
照片 1-15 覆土整平种草的 1#工业场地北侧边坡

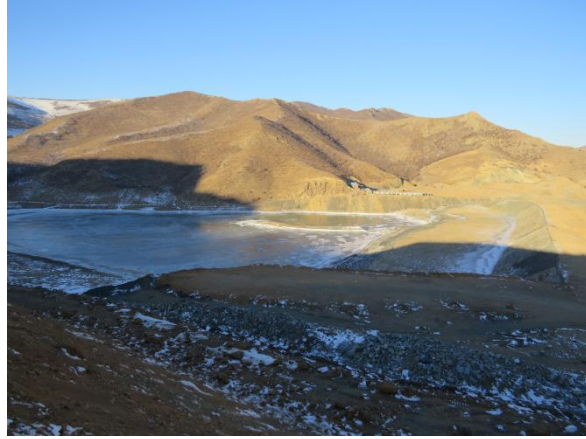
(1) 位于露天采坑西北侧的1#尾矿库矿山不再使用，矿山于2018年左右在1#尾矿库周围布设网围栏1743m，对1#尾矿库库区进行覆土后恢复草地，覆土38540m³，土方整平11562m³，撒播种草128469m²；

图1-16 矿山前期完成治理的1#尾矿库

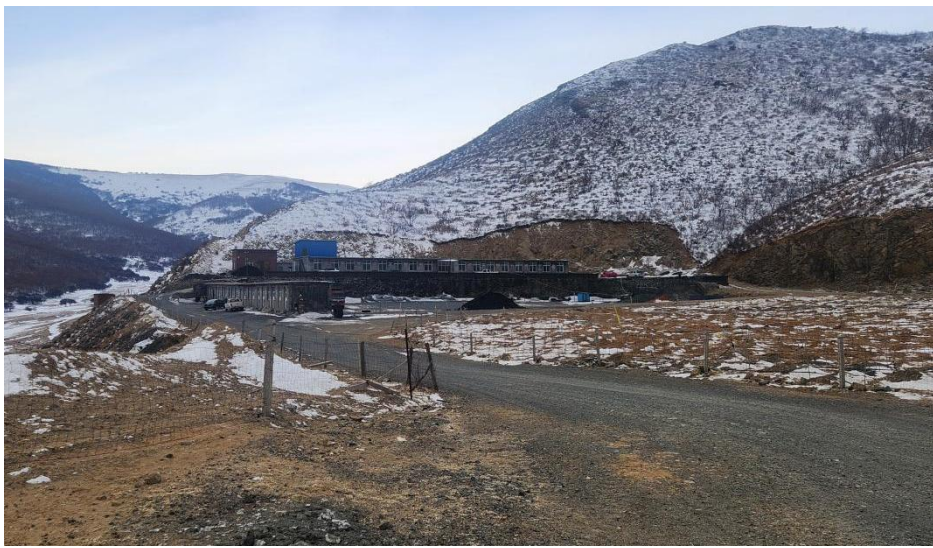
(3) 选矿厂后期不再使用,选矿厂西侧的临时建筑留作办公生活区继续使用;矿山未在选择矿厂周围设置网围栏,对选矿厂东侧的选矿车间等临时建筑进行拆除、清理后覆土恢复植被,选矿厂东侧的废渣堆就地整形后覆土恢复植被,在废渣堆平台及边坡修建了导水渠。完成工程量:拆除清理临时建筑3742m³、边坡整形13207m³、修建导水渠463m³、覆土整平8416m³;

照片1-17 矿山拆除清理、覆土后的选矿车间区域

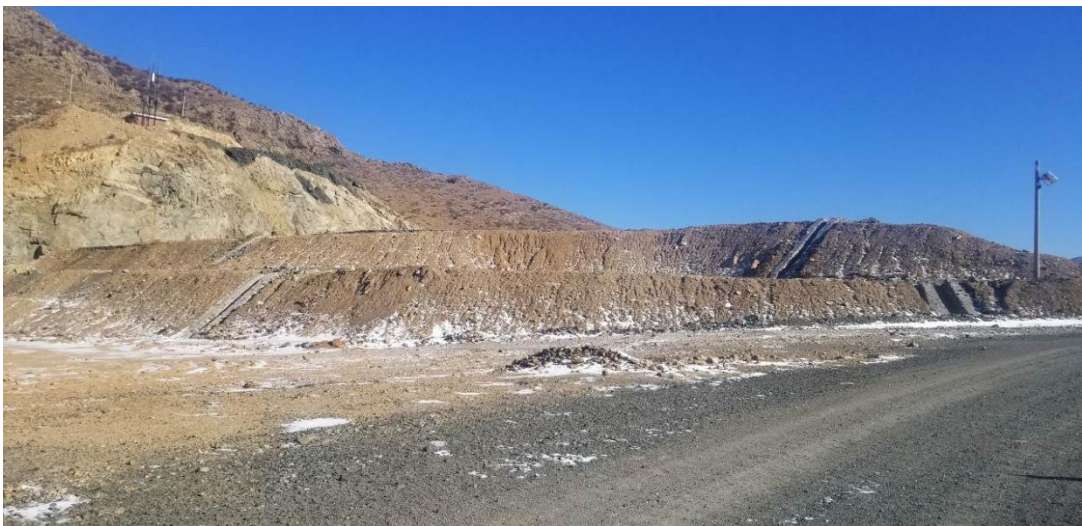
照片1-18 矿山修建台阶、导水渠的废弃选矿厂东侧的废弃料堆

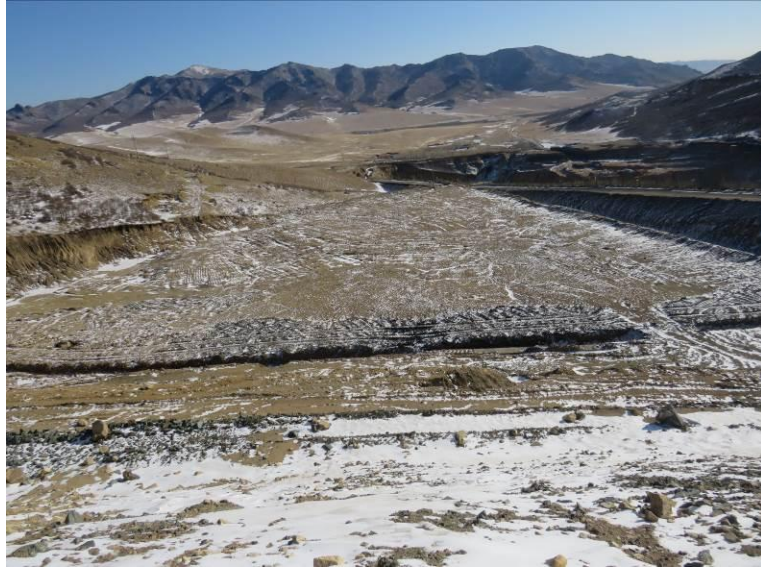
(2) 原办公生活区不再使用，矿山将原办公生活区的临时建筑进行拆除清运后对区域整体覆土后恢复草地，完成工作量拆除清运768m³、覆土整

照片1-19 矿山治理后的原办公生活区

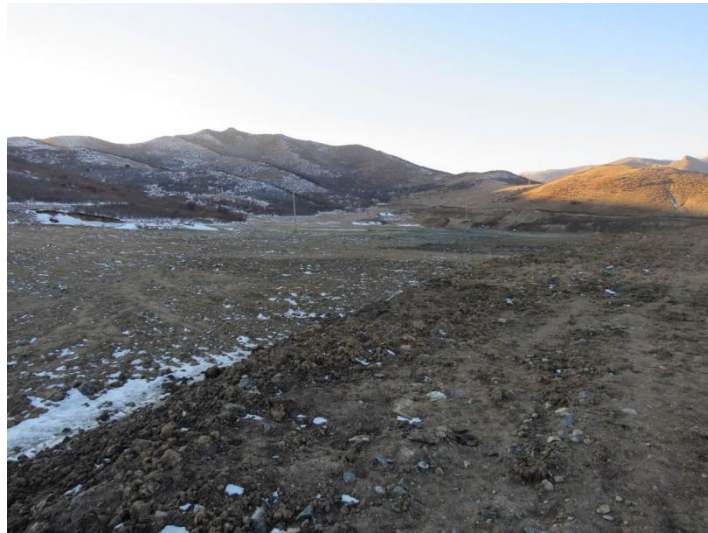
(5) 按照关于巴林左旗鑫泰铁矿尾矿库闭库有关事宜的旗长办公会议纪要(左政纪字[2021]74号)的要求,位于矿区东南的2#尾矿库按照相关规定应当闭库,矿山在2#尾矿库区域的外围设置了网围栏和警示牌,完成网围栏设置1864m,警示牌2块;截止调查之日,矿山完成尾矿库区域的清理平整及覆土整平工作,并在尾矿坝东侧修建了导水渠,完成工作量为平整13614m³、覆土14628m³、修建导水渠316m²;

照片1-20 矿山完成平整、覆土后的2#尾矿库

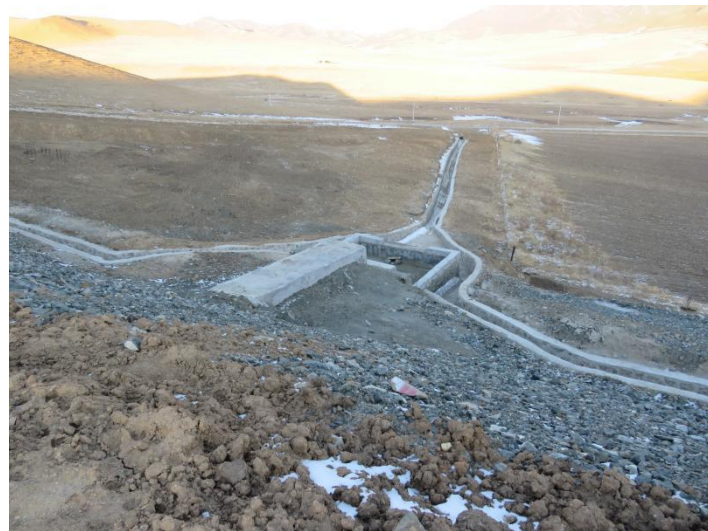
照片 1-21 2#尾矿库尾矿坝修建的导水渠
