内蒙古自治区巴林左旗磊鑫矿业有限公司

叶腊石矿

2026 年度矿区生态修复计划书

巴林左旗磊鑫矿业有限公司叶腊石矿 2026 年度矿区生态修复计划书

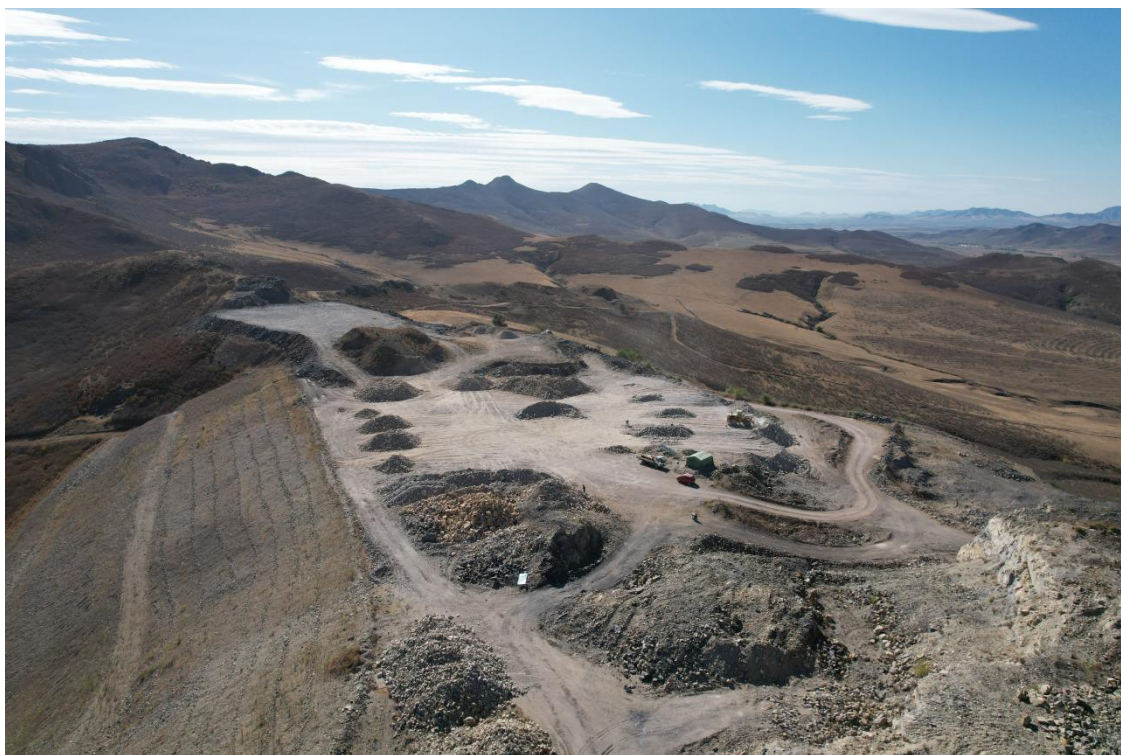
照片 1-1 I-露天采场 1 南侧

I-露天采场 1 位于一采区范围内，呈不规则形状，长 40~560m，宽 100~240m，占地面积约 9.7940hm²，采场南侧部分位于矿区外，现状露天采场沿山脊进行开采，采场顶部开采较为混乱，局部形成深凹采坑，开采深度自 1059m 至 998m 标高，采深约 61m，采场底标高 998.09m，采场边坡高度 8~26m，边坡坡度 50~65°，局部边坡近似直立；露天采矿开挖地表，形成高陡切坡，破坏地表植被，改变了原生地形地貌，对地形地貌景观的影响严重。

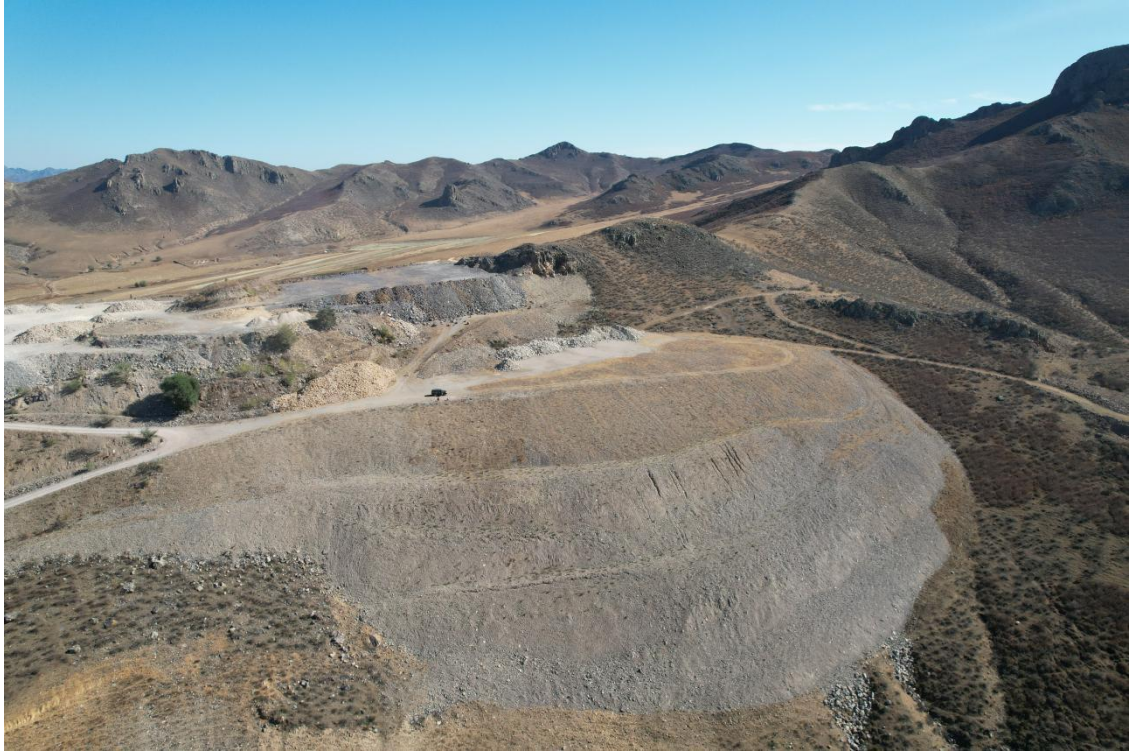
照片 1-4 I-废石场 10

I-废石场 10 位于I-露天采场 1 南西侧，占地面积为 2.4475hm²，废石顺坡堆放，堆放高度 4~42m，边坡角约 35~45°，矿山前期对废石场进行整形形成 4 层台阶，分别为 995m 标高、1005m 标高、1020m 标高、1030m 标高，台阶高 10-15m，台阶宽度约 4-6m，台阶边坡 35-45°。现状堆放废石方量 100250m³；废石堆积形成的人工堆积地貌，破坏了原有地形地貌景观，对地形地貌景观的影响较严重。

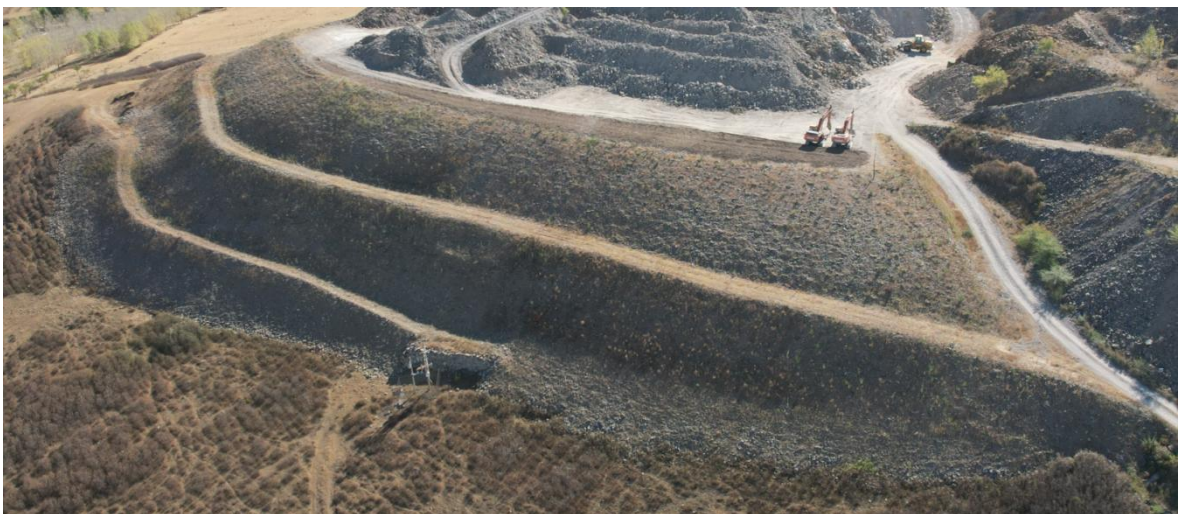
照片 1-5 I-废石场 16

I-废石场 16 位于I-露天采场 1 北东侧，占地面积为 2.0675hm^2 ，废石顺坡堆放，矿山前期对废石场进行整形形成 3 层台阶，分别为 990m 标高、1000m 标高、1010m 标高，台阶高 10-15m，台阶宽度约 4-6m，台阶边坡 $35-45^\circ$ 。现状堆放废石方量 934387m^3 ；废石堆积形成的人工堆积地貌，破坏了原有地形地貌景观，对地形地貌景观的影响较严重。

1、I-废石场 16

（1）土壤培肥工程

植被种植初期，土壤肥力较低，故需要增施有机肥提高土壤肥力，施肥 3000kg/hm²。共计施肥量 6202.5kg。

（2）灌草混播

对覆土整平后的场地恢复植被，考虑周围植被、周围场地复垦方向等因素，对覆土整平后的场地进行灌草混播（混播：草籽、山杏核、榆树籽），恢复总面积 2.0675hm²。

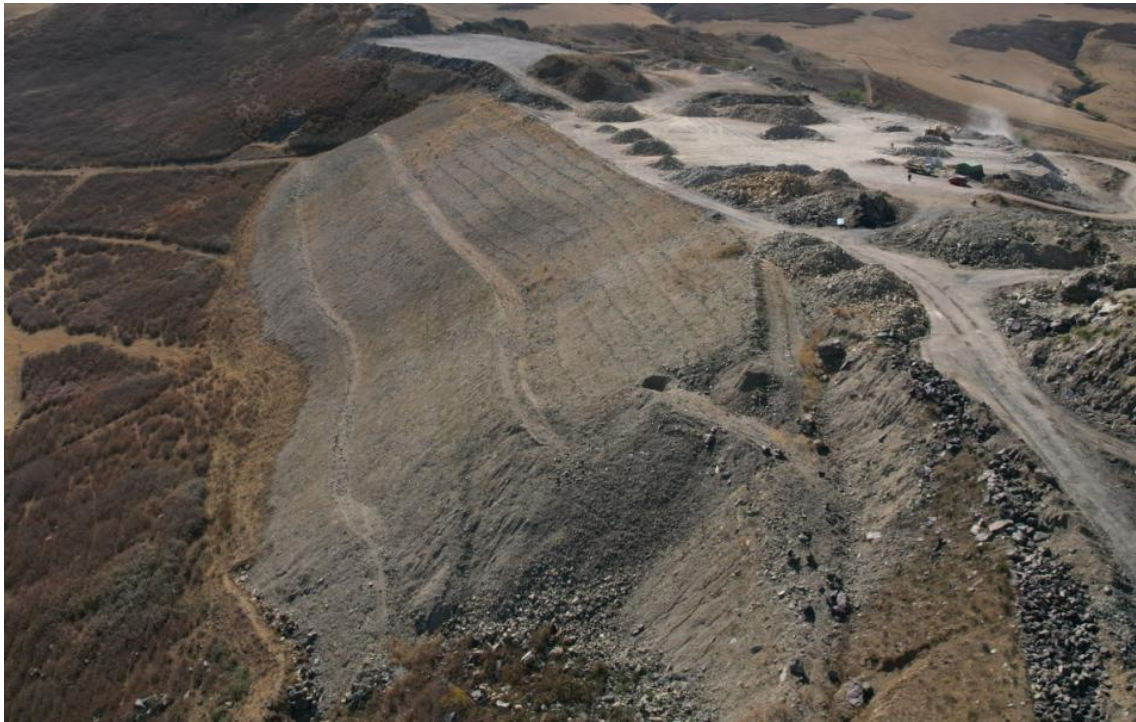
照片 1-6 I-废石场 17

I-废石场 17 位于I-露天采场 1 东侧，占地面积为 1.5153hm²，废石顺坡堆放，矿山前期对废石场进行整形形成 2 层台阶，分别为 1115m 标高、1130m 标高，台阶高 10m，台阶宽度约 4-6m，台阶边坡 35-45°。现状堆放废石方量 98494m³；废石堆积形成的人工堆积地貌，破坏了原有地形地貌景观，对地形地貌景观的影响较严重。

2、I-废石场 17

（1）土壤培肥工程

植被种植初期，土壤肥力较低，故需要增施有机肥提高土壤肥力，施肥 3000kg/hm²。共计施肥量 2385.3kg。

（2）灌草混播

对覆土整平后的场地恢复植被，考虑周围植被、周围场地复垦方向等因素，对覆土整平后的场地进行灌草混播（混播：草籽、山杏核、榆树籽），恢复总面积 0.7951hm²。

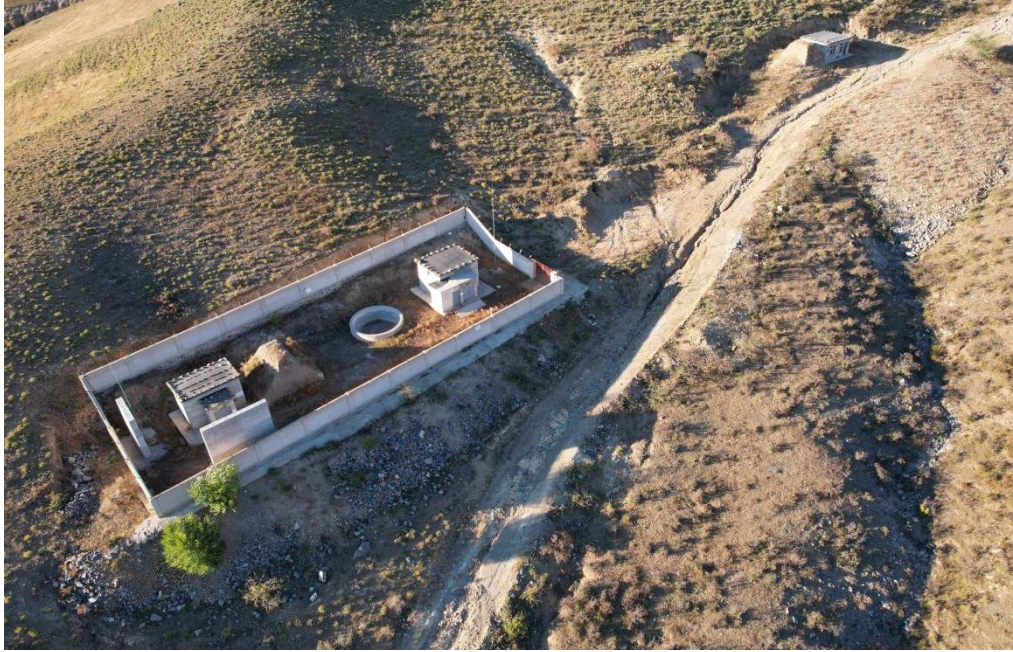
照片 1-7 I-炸药库

场地位于 I-生活区南西侧，分别建设炸药库、雷管库及值班房，占地面积 0.2684hm²；场地内建筑物为 3 栋砖砌结构平房，炸药库砖砌围墙长度 130m、厚度 0.24m、围墙高度 1.8m；建筑物面积 163m²、高度 2.5m；场地内存在切坡，长度 107m，切坡高度 1~2m，坡度 55°；炸药库堆坡长度 79m，堆坡高度 1~2m，坡度 55°；场地的建设直接破坏了原生的地形地貌景观和植被，对地形地貌景观的影响较严重。

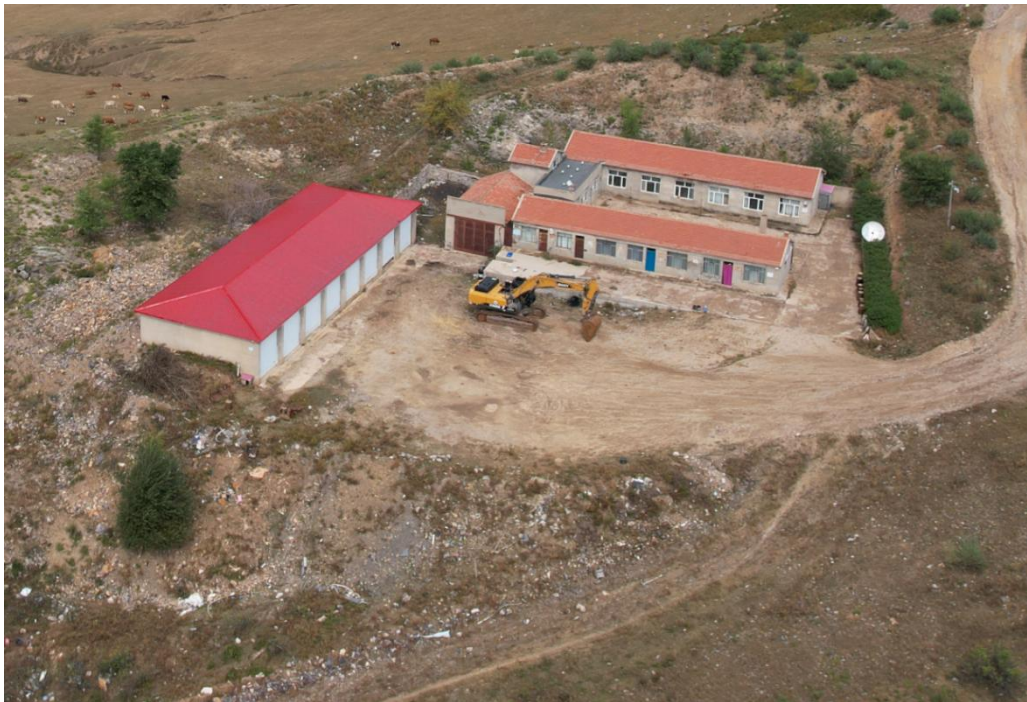
照片 1-8 I-生活区

场地位于 I-露天采场 1 西侧，占地面积 0.4681hm²；场地内建筑物为 3 栋砖砌结构平房，建筑物面积 863m²、高度 2.5m；场地北侧存在切坡，长度 73m，切坡高度 1~3m，坡度约 70°；场地的建设直接破坏了原生的地形地貌景观和植被。

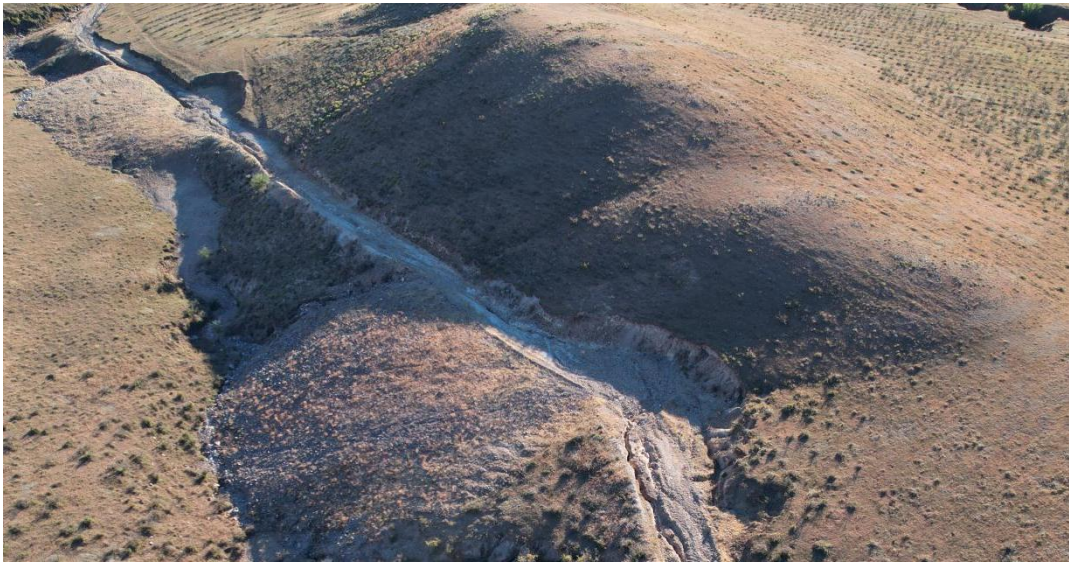
照片 1-9 I-矿区道路

矿区道路连接矿区内各工程单元，工程单元外长约 6817m，宽约 4m，占地面积为 2.7268hm²；部分矿区道路依山而建，存在切坡及堆坡，切坡总长度 765m，切坡高度 1~1.5m，坡度 40~55°，堆坡长约 765m，高约 0.5-2m；矿区道路对地形地貌影响主要表现为压占土地、破坏了植被，场地的建设对原始地貌景观的连续性、完整性造成破坏，对地形地貌景观的影响程度较严重。

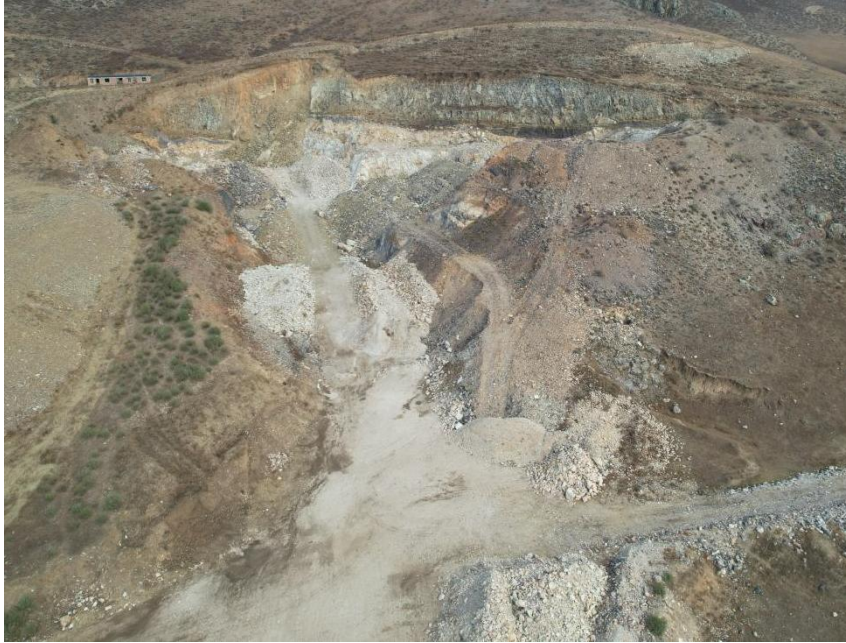
照片 1-11 II-露天采场 3

II-露天采场 3 位于II-办公生活区南侧，呈不规则形状，长 47~127m，宽 50~132m，占地面积约 1.3883hm²。现状采场为深凹式露天开采，开采标高 954.25m~918.82m，采场底标高 918.82m，采深约 32m，现状露天采场形成 940m、932m 标高两层开采台阶，台阶高度 8~12m，平台宽度约 3~5m，边坡坡度约 50~60°；露天采矿开挖地表，形成高陡切坡，破坏地表植被，改变了原生地形地貌，对地形地貌景观的影响程度严重。

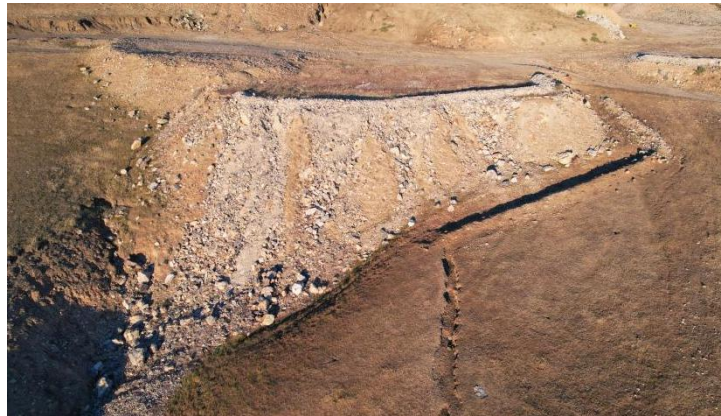
照片1-12 II-废石场2

II-废石场 2 位于II-露天采场 3 西侧，占地面积为 0.2084hm^2 ，废石堆放高度 $3\sim 13\text{m}$ ，边坡角约 35° ，现状堆放废石方量 3714m^3 ；废石堆积形成的人工堆积地貌，破坏了原有地形地貌景观，对地形地貌景观的影响程度较严重。

3、II-废石场 2

(1) 覆土工程

场地建设后破坏了土壤层，利用挖掘机、推土机对场地进行覆土，设计恢复灌木林地覆土厚度0.5m，运距1~2km。通过表土覆盖，保证植被生长需要，有利于恢复地表植被，覆土面积0.2084hm²，则覆土工程量为1042m³。

(2) 土壤培肥工程

植被种植初期，土壤肥力较低，故需要增施有机肥提高土壤肥力，施肥3000kg/hm²。共计施肥量 625.2kg。

(3) 灌草混播

对覆土整平后的场地恢复植被，考虑周围植被、周围场地复垦方向等因素，对覆土整平后的场地进行灌草混播（混播：草籽、山杏核、榆树籽），恢复总面积 0.2084hm²。

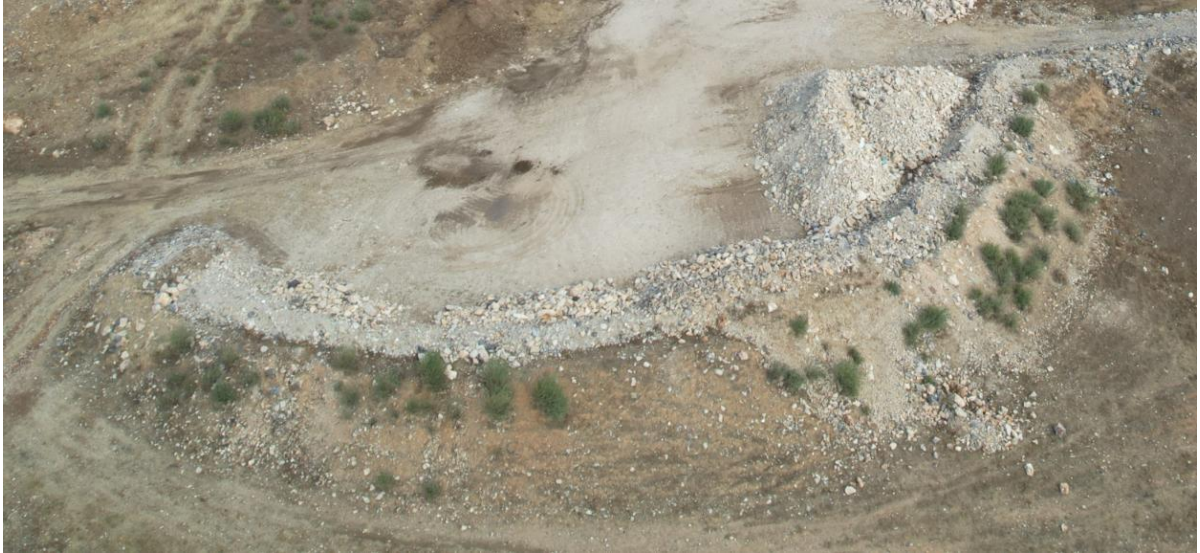
照片 1-13 II-废石场 8

II-废石场 8 位于II-露天采场 3 西侧，占地面积为 0.1907hm^2 ，废石堆放高度 $3\sim 4\text{m}$ ，边坡角约 35° ，现状堆放废石方量 1840m^3 ；废石堆积形成的人工堆积地貌，破坏了原有地形地貌景观，对地形地貌景观的影响程度较严重。

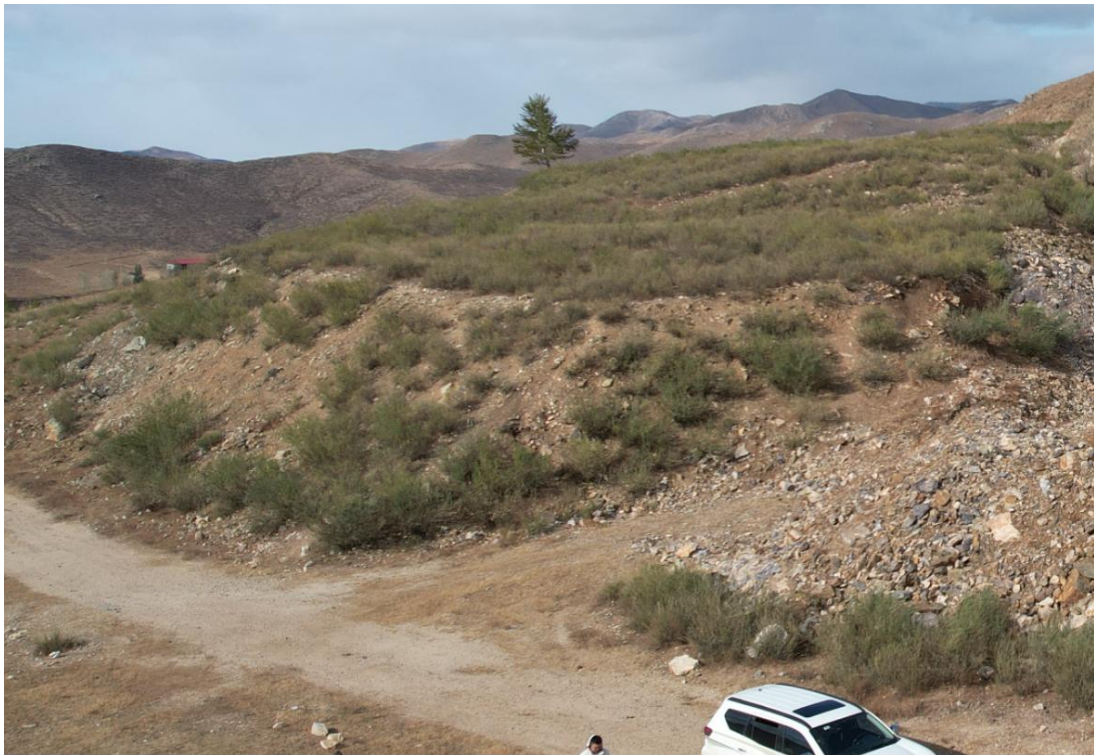
照片 1-14 II-废石场 9

II-废石场 9 位于II-露天采场 1 西侧，占地面积为 0.3388hm^2 ，废石堆放高度 5~8m，边坡角约 35° ，现状堆放废石方量 5260m^3 ；废石堆积形成的人工堆积地貌，破坏了原有地形地貌景观，对地形地貌景观的影响程度较严重。

4、II-废石场 9

(1) 覆土工程

场地建设后破坏了土壤层，利用挖掘机、推土机对场地进行覆土，设计恢复灌木林地覆土厚度0.5m，运距1~2km。通过表土覆盖，保证植被生长需要，有利于恢复地表植被，覆土面积0.2057hm²，则覆土工程量为1028.5m³。

(2) 土壤培肥工程

植被种植初期，土壤肥力较低，故需要增施有机肥提高土壤肥力，施肥3000kg/hm²。共计施肥量 617.1kg。

(3) 灌草混播

对覆土整平后的场地恢复植被，考虑周围植被、周围场地复垦方向等因素，对覆土整平后的场地进行灌草混播（混播：草籽、山杏核、榆树籽），恢复总面积 0.2057hm²。

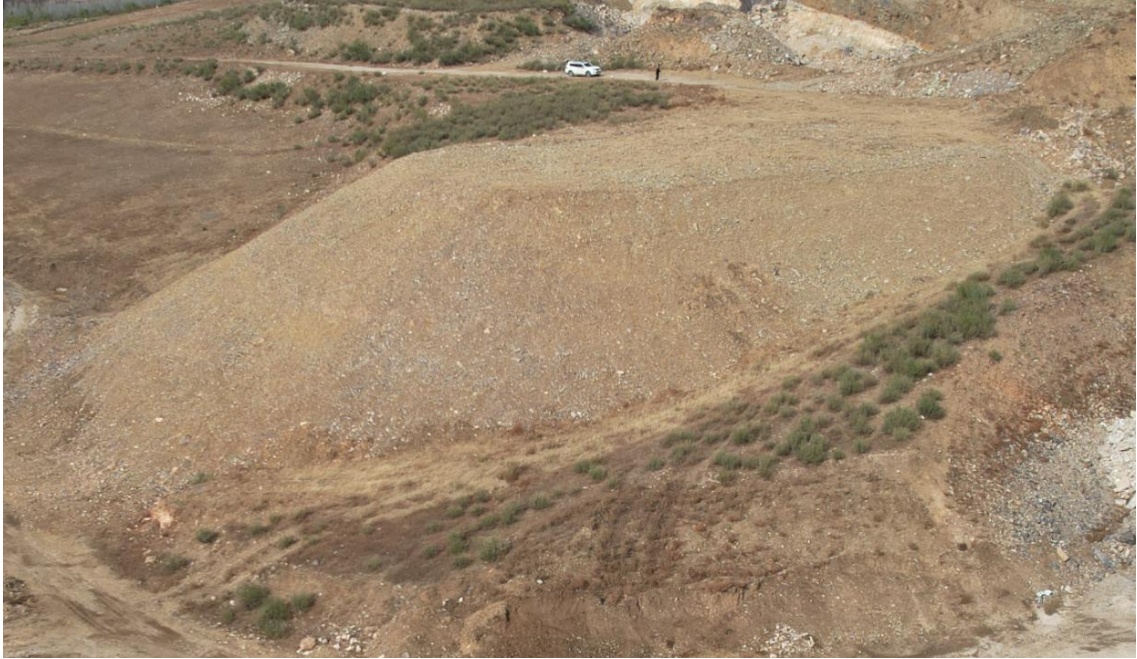
照片 1-15 II-废石场 10

II-废石场 10 位于II-露天采场 1 南西侧，占地面积为 0.8533hm^2 ，废石堆放高度 $5\sim 16\text{m}$ ，边坡角约 35° ，现状堆放废石方量 7589m^3 ；废石堆积形成的人工堆积地貌，破坏了原有地形地貌景观，对地形地貌景观的影响程度较严重。

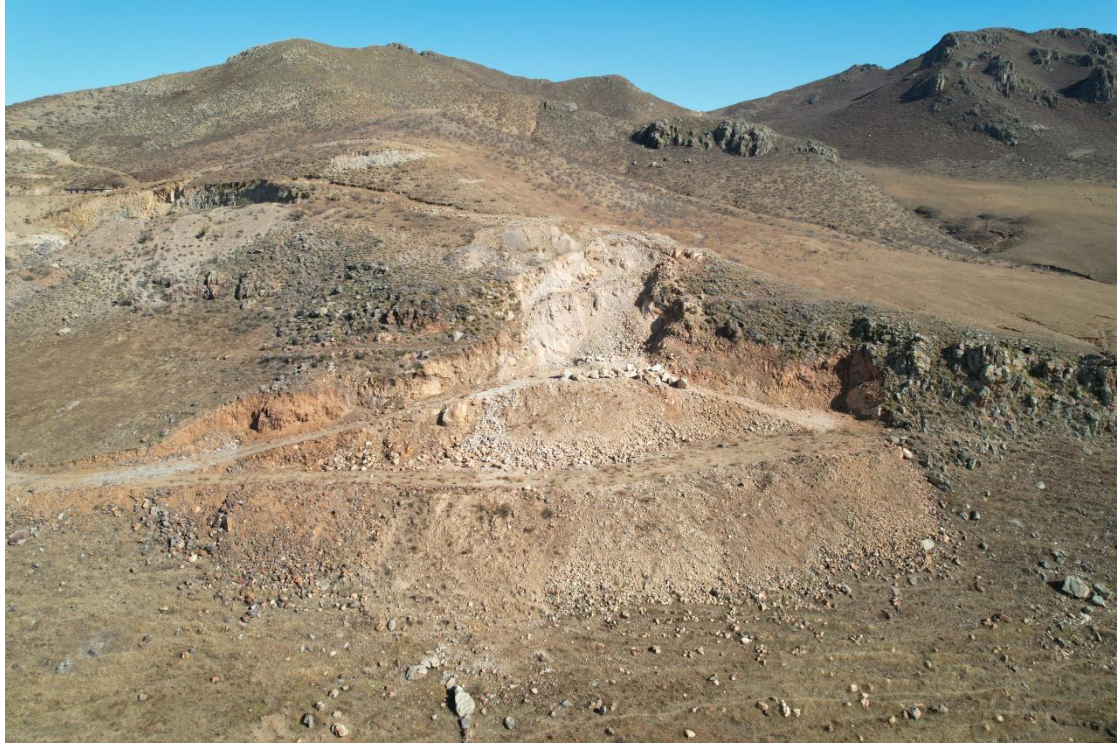
照片 1-16 II-民采坑

II-民采坑位于II-露天采场 3 南侧，呈不规则形状，长约 63m ，宽约 48m ，占地面积约 0.5039hm^2 。现状民采坑边坡高度 $15\sim 24\text{m}$ ，边坡坡度约 $45\sim 60^\circ$ ，民采坑前缘有废石存放，堆放废石方量约 632m^3 。民采开挖地表，形成高陡切坡，破坏地表植被，改变了原生地形地貌，对地形地貌景观的影响程度较严重。

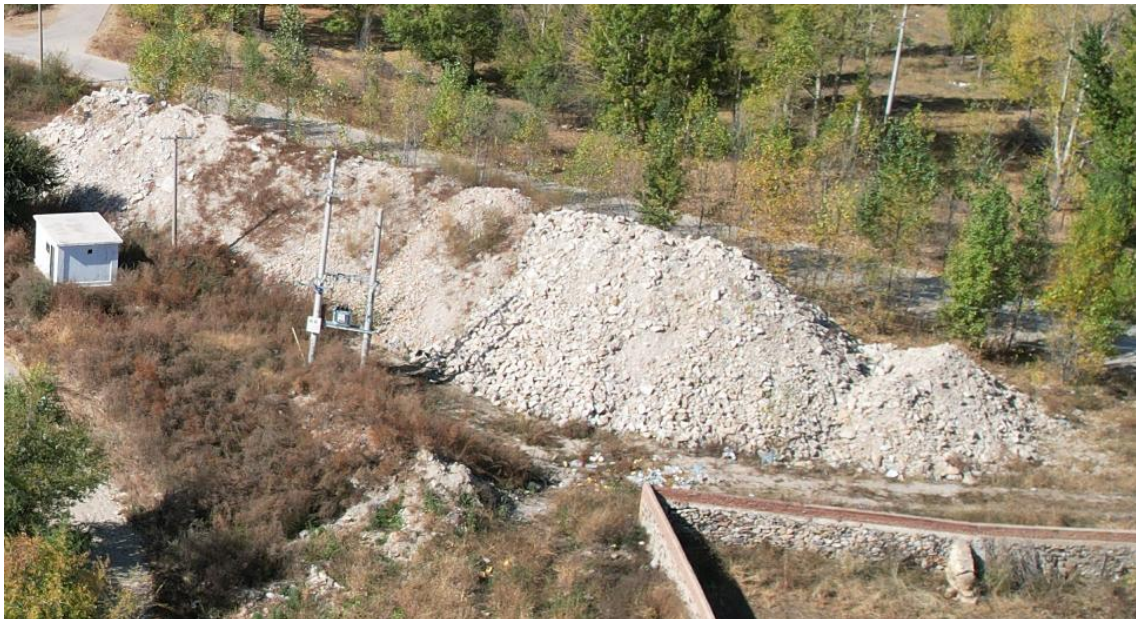
照片1-17 II-矿石堆1

II-矿石堆 1 位于矿区范围外II-办公生活区南西侧，占地面积为 0.0897hm²，矿石堆放高度 1~3m，边坡角约 35°，现状堆放矿石方量 1638m³；矿石堆积形成的人工堆积地貌，破坏了原有地形地貌景观，对地形地貌景观的影响程度较严重。

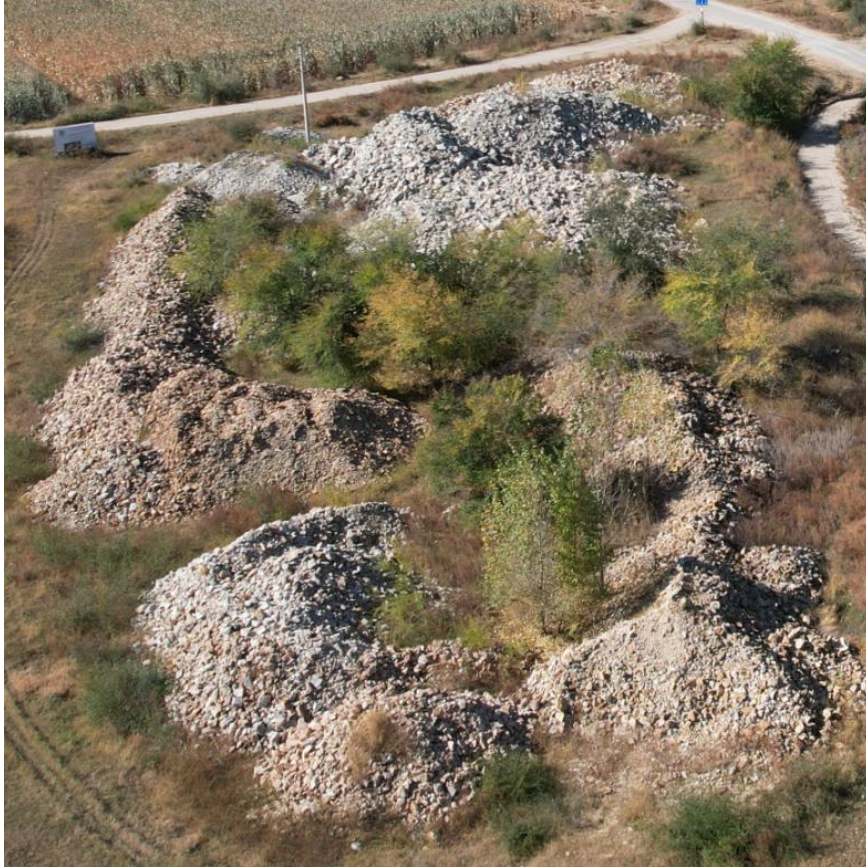
照片1-18 II-矿石堆3

II-矿石堆3位于矿区范围外II-办公生活区南西侧，占地面积为0.3433hm²，矿石堆放高度2~3m，边坡角约35°，现状堆放矿石方量5960m³；矿石堆积形成的人工堆积地貌，破坏了原有地形地貌景观，对地形地貌景观的影响程度较严重。

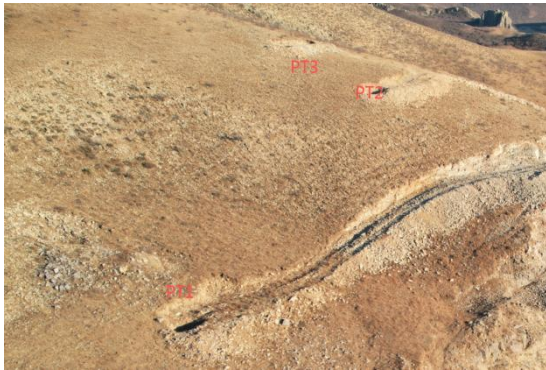
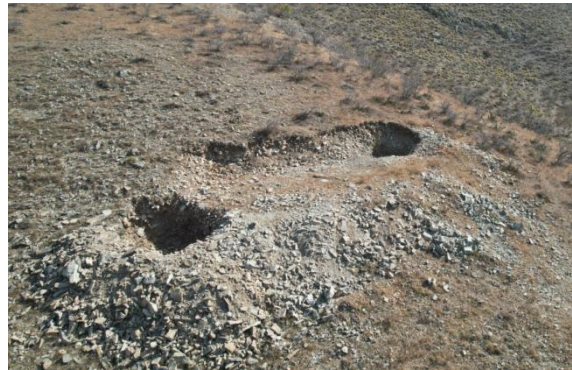
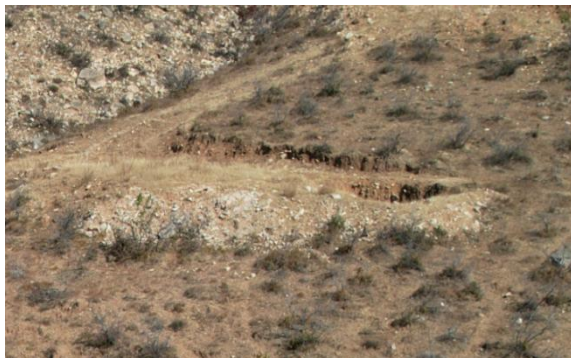
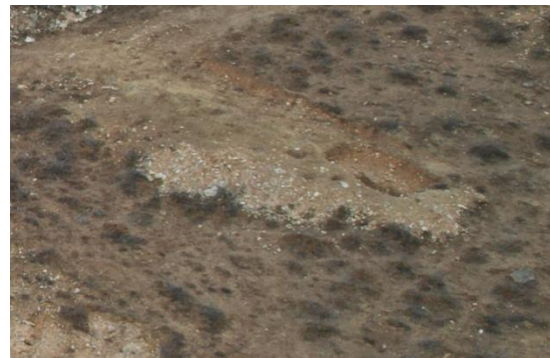
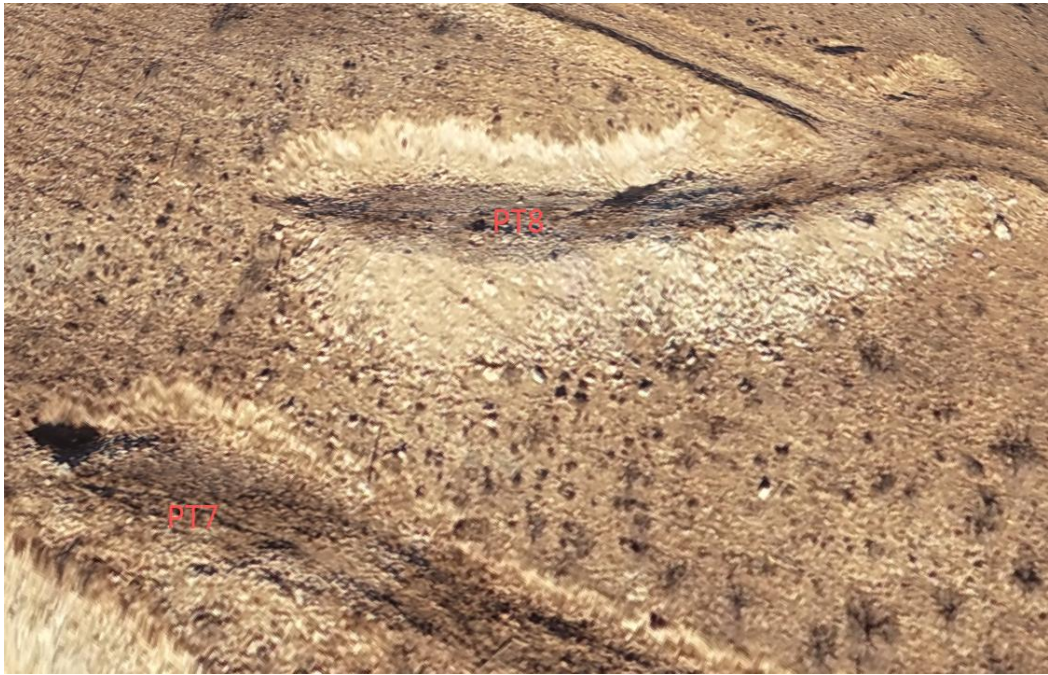
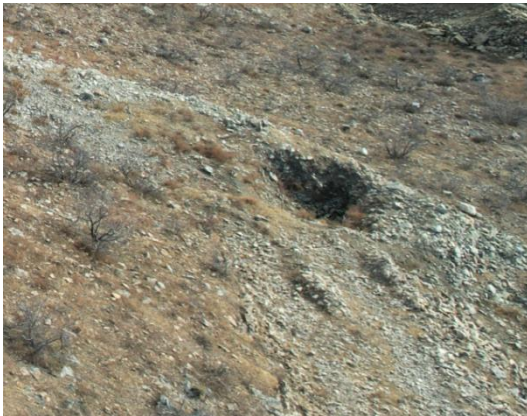
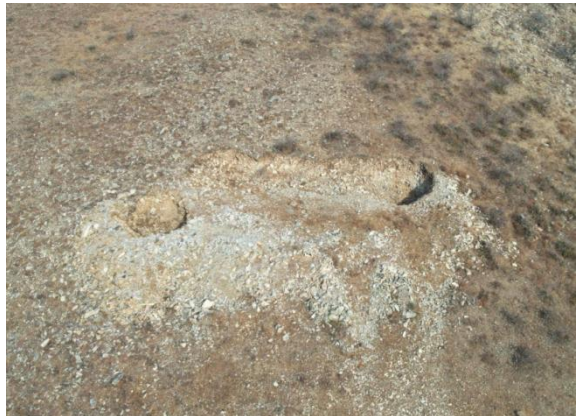
钻机平台位于二采区范围内，为矿山探矿期间形成的场地，共计占地面积0.1454hm²。场地存在切坡，钻机平台切坡长约184m，高度0.3~0.5m，坡度45~60°，场地的建设挖损地表，直接破坏了地表原有形态与植被，对矿区地形地貌景观破坏程度为较严重。

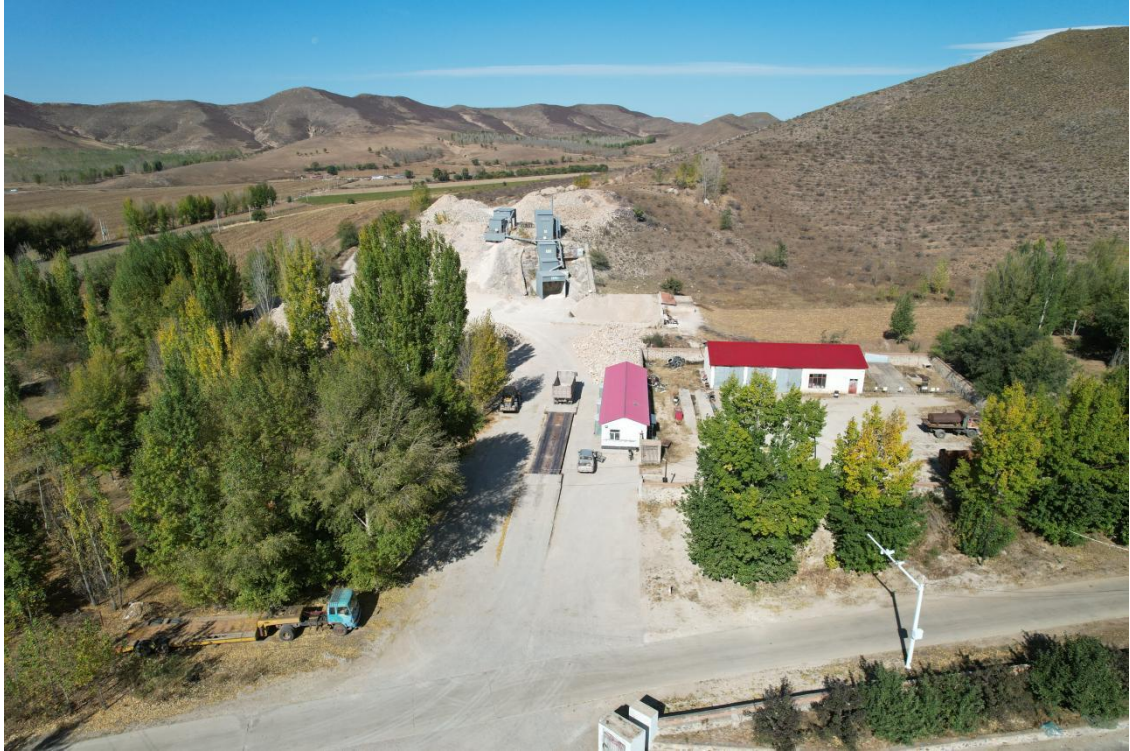
照片 1-26 II-工业场地

II-工业场地位于II-办公生活区西侧，占地面积 1.8476hm²；场地内包括机械设备、机修车间、矿石堆等；场地内存在两处矿石堆，堆积高度 3~5m，堆积坡度约 35°，堆积方量约为 3680m³；场地内包含 2 栋砖砌结构平房，建筑面积约 248m²，建筑高度约 3m；砖砌围墙长度 172m，宽度 0.24m，高度 1.6m；场地北西部存在边坡，边坡长 80m，边坡高 5-14m，边坡坡角 40°。场地的建设及设备的搭建破坏了原有的地形地貌景观，对地形地貌景观的影响程度较严重。

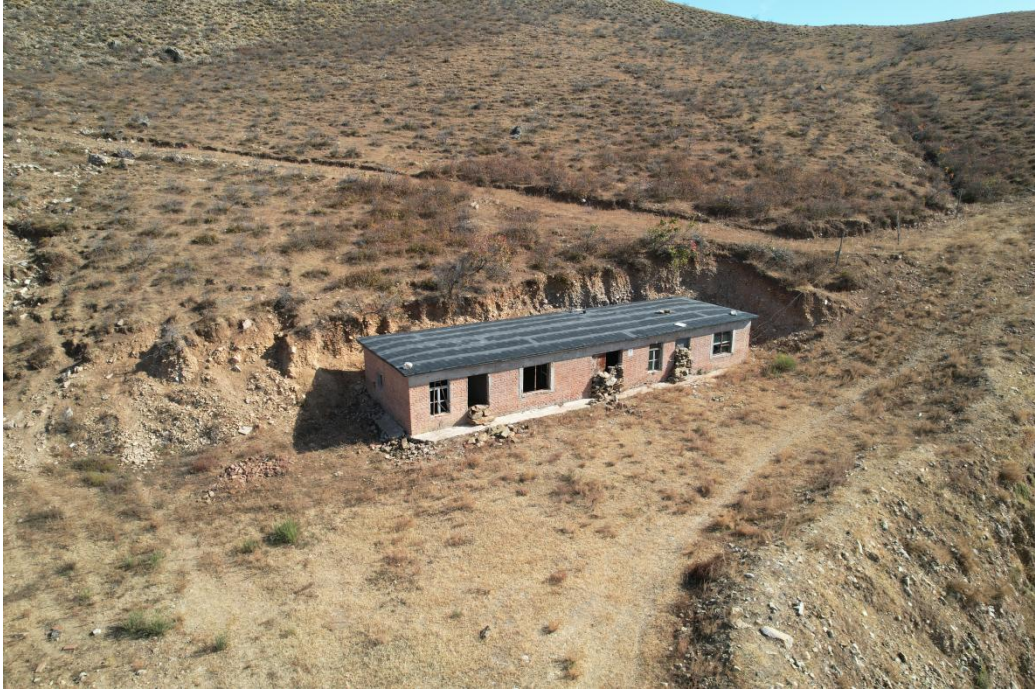
照片 1-27 II-生活区

II-生活区位于II-露天采场3北侧，占地面积 0.1878hm^2 ；场地内包括砖混结构平房1栋，建筑面积 75m^2 ，高度约 3m ；场地北东侧切坡长度 60m ，切坡高度 $1\sim 2\text{m}$ ，坡度约 40° ；场地西侧堆坡长度 49m ，高度 $2\sim 3\text{m}$ ，坡度 35° ；场地的建设及设备的搭建破坏了原有的地形地貌景观，对地形地貌景观的影响程度较严重。

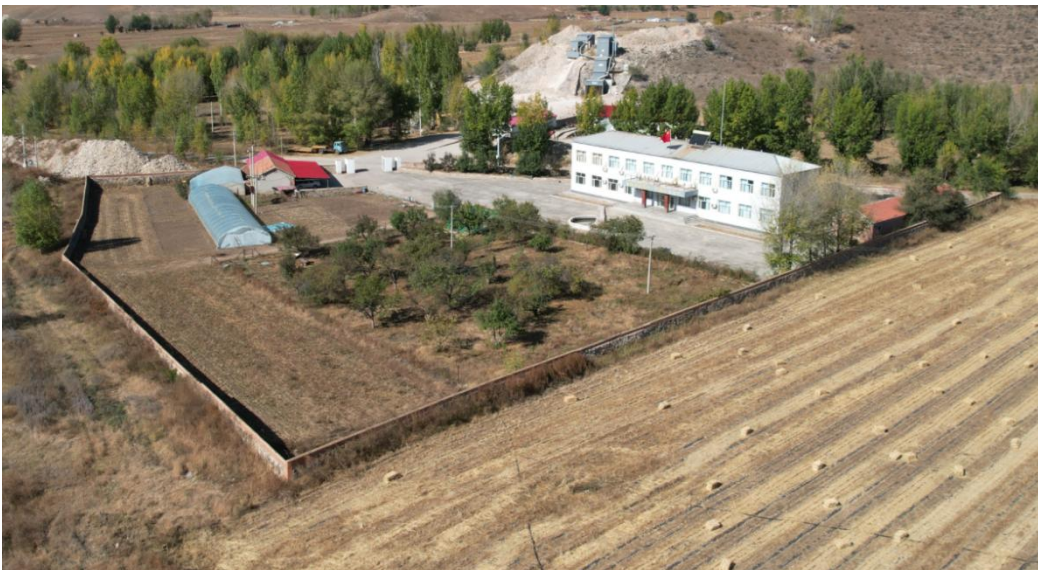
照片 1-28 II-办公生活区

II-办公生活区位于II-工业场地南东侧，占地面积 1.0667hm^2 ；场地内包括办公楼一栋、砖混结构平房 2 栋，并建设有花坛等美化设施；办公楼建筑面积 480m^2 ，高度约 7m ；砖混结构平房建筑面积约 300m^2 ，建筑高度 3m ；场地内硬化地面面积约 1300m^2 ，硬化厚度 0.3m ；砖砌围墙长度 405m ，宽度 0.24m ，高度 1.6m 。场地的建设对地形地貌景观的影响程度较严重。

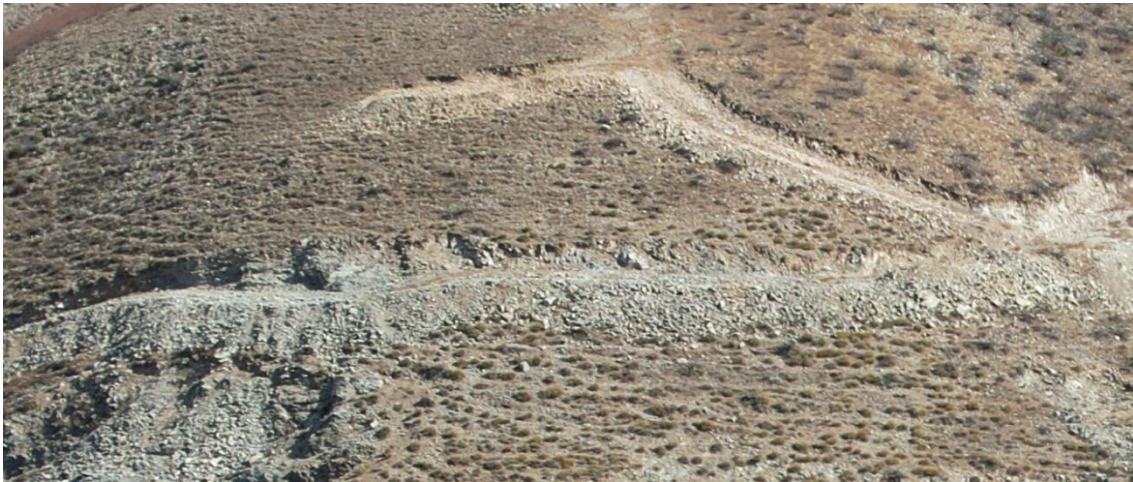
照片 1-29 II-矿区道路

连接各个场地之间的道路、供矿石、废石、材料等运输，矿区道路为土石路，长 1784m，宽度 4m，占地面积 0.7136hm²；部分道路存在切坡，切坡长度 230m，高度 0.5~1.2m，坡度 30°-45°；道路堆坡长度 168m，堆坡高度 1~2m，坡度约 35°。该场地使原有的地貌景观受到了破坏，对地形地貌景观的影响程度较严重。

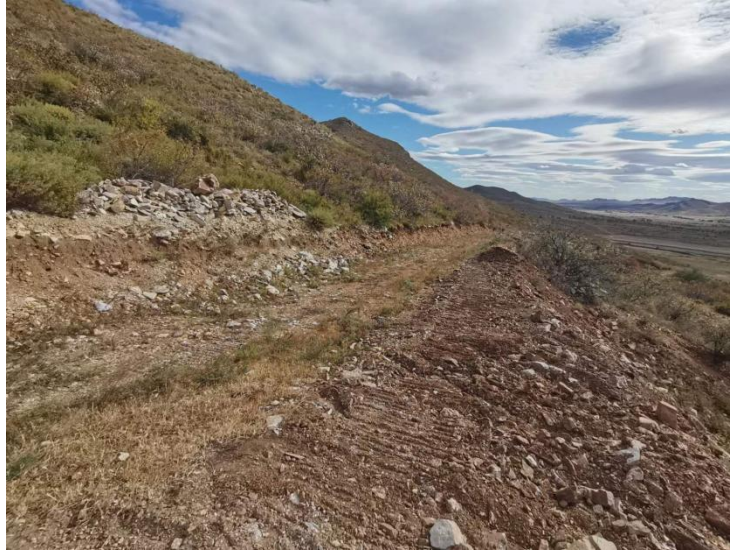
照片 1-30 III-矿区道路

连接各个场地之间的道路、供矿石、废石、材料等运输，矿区道路为土石路，长 1739m，宽度 4m，占地面积 0.6956hm²；部分道路存在切坡，切坡长度 1140m，高度 0.5~1.2m，坡度 30°-45°；道路堆坡长度 1140m，堆坡高度 1~2m，坡度约 35°。该场地使原有的地貌景观受到了破坏，对地形地貌景观的影响程度较严重。
