赤峰鲁蒙钙业有限公司乃林坝石灰石矿
2026 年度矿区生态修复计划书

2026 年度矿区生态修复计划书

赤峰鲁蒙钙业有限公司石灰岩矿 2026 年度矿山地质环境治理计划书

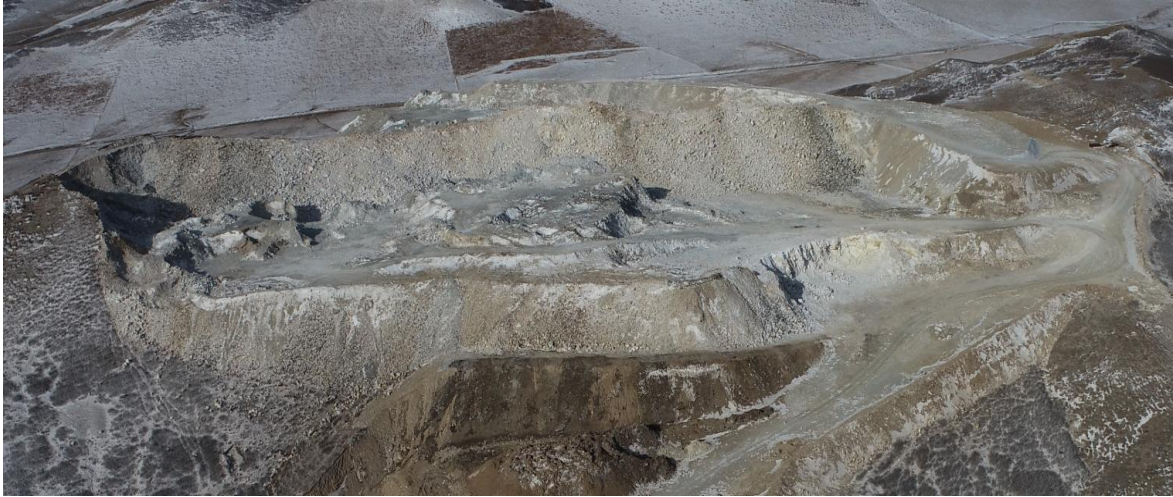
照片 4-1 露天采场

根据现场调查，露天采场采高为 4-15m，采掘面较陡，坡角 40°-70°，不存在开采临空面，但是西侧有一处采掘面较为高陡，现状采坑底部并没有崩落的岩土体，没有掉块迹象；现边坡岩体较稳定，现状未发现崩塌等地质灾害，现状条件下地质灾害不发育。

露天采场采高为 4-15m，采掘面较陡，坡角 40°-70°，采场内零散堆放矿山开采的少量矿石露天采坑大面积开挖，直接对原始地形地貌产生了不可恢复性破坏，采坑大面积开挖，露天采场使山体破碎，与自然景观不协调，破坏了原生地形地貌景观。

露天采场占地面积为 76094m²，破坏土地利用类型为灌木林地 3426m²，天然牧草地 26665m²，裸土地 138m²，裸岩石砾地 87m²。

危岩体清理：露天采场边坡清理工程量估算如下： $Q_x=L \times v$ ，式中： Q_x 为削坡石方量(m^3)； L 为露天采场边坡周长之和； v 为单位坡长处理危岩体方量(方案取值 $1.5m^3/m$)。经过计算本年度清理危岩体量为 $982m^3$ 。

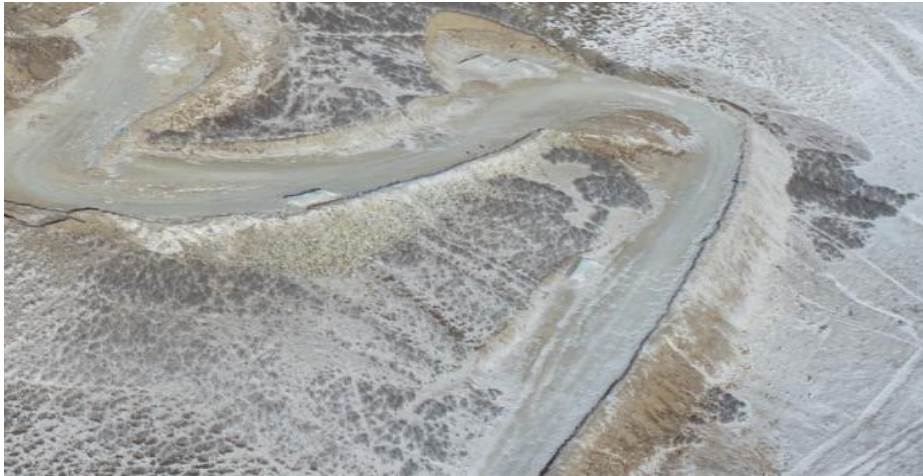
照片 4-2 道路

根据现场调查，矿区道路正在修建，道路存在堆坡和切坡，堆坡坡面角稳定，坡角约为 35-40°，切坡坡面角约为 50°，坡面稳定，崩落的岩土体，没有掉块迹象。现状地质灾害不发育。

矿区道路主要用于连接各功能单元，道路长 950m，道路路面宽约为 4-12m，平均宽约为 8m，道路路面较为平缓，道路在铺设过程中，在山体内缘产生了切坡，切坡位于道路中部，切坡总长度约为 242m，切坡高度约为 1.2-4m，切坡坡面角约为 50°，坡面稳定；道路铺设利用了大量废土石，在山体外缘产生了大量堆坡，堆坡长度约为 1140m，堆坡角约为 35-40°，堆高约为 1.5-5.5m，坡面稳定，但是并不规整。道路及切坡和堆坡的总面积为 28320m²，道路的建设，破坏了山体完整性，形成了人工堆积地貌。

矿区道路占地面积为 28320m²，破坏土地利用类型为灌木林地 356m²，天然牧草地 22370m²，裸土地 1551m²，裸岩石砾地 4043m²。
