赤峰鲁蒙特种水泥有限公司白音诺尔镇石灰岩矿

2026 年度矿区生态修复计划书

赤峰鲁蒙特种水泥有限公司

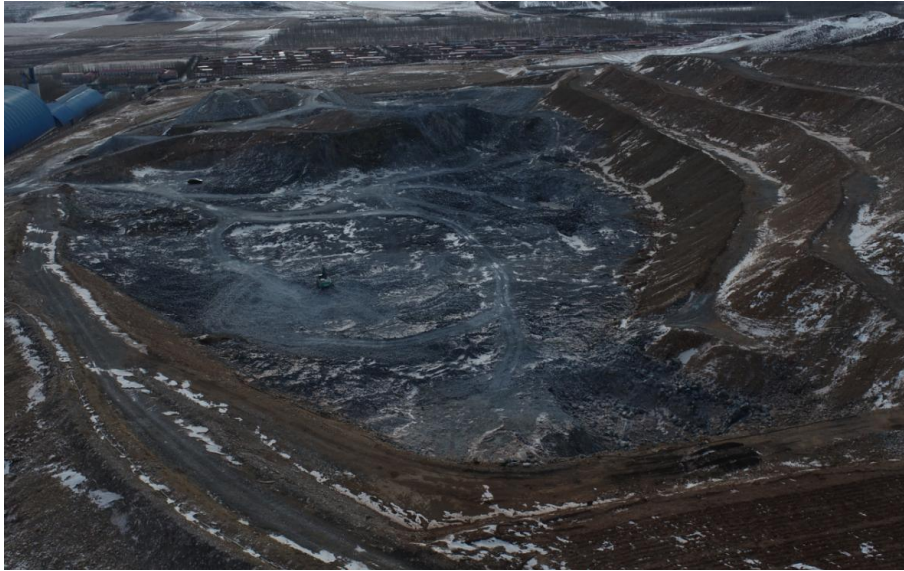
照片4-1 露天采场

余露天采场长约 570m，宽约 295m，占地面积为 93904m<sup>2</sup>，前期开采为台阶式开采，开采标高为 997.101-976.673m，台阶面坡角 36°，台阶高度 10m，采场直接破坏地表形态与植被，坡面相对规整，对地形地貌景观破坏程度大，见照片 4-1。

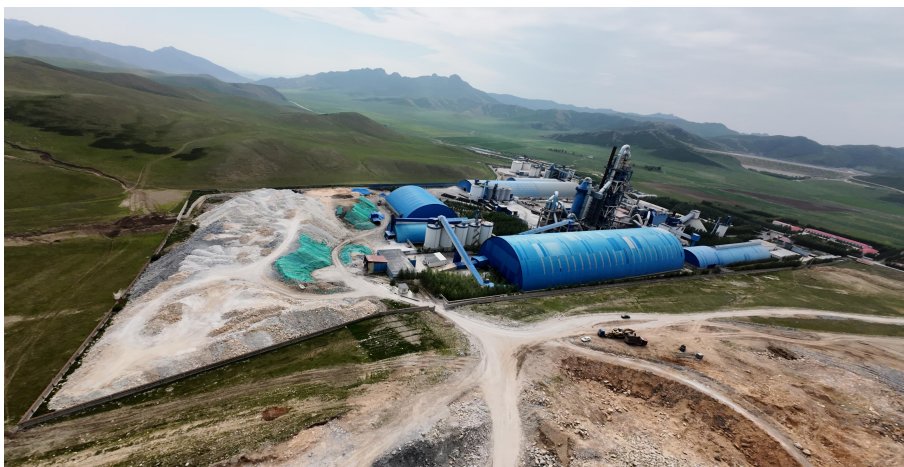
照片4-2 工业厂区

工业场地位于矿区东侧，露天采场东侧，呈南北向分布，长约 667m，宽约 500m，占地面积为 244480m<sup>2</sup>。场地内包括料堆、工业设备、厂房、房屋建筑等，建筑及设备面积 127064m<sup>2</sup>，建筑及设备高度 2-20m；场地硬化地面面积 99380m<sup>2</sup>，硬化地面厚度 0.2m。场地已绿化面积 39736m<sup>2</sup>。场地的建设破坏了原有地形地貌景观，见照片 4-2。

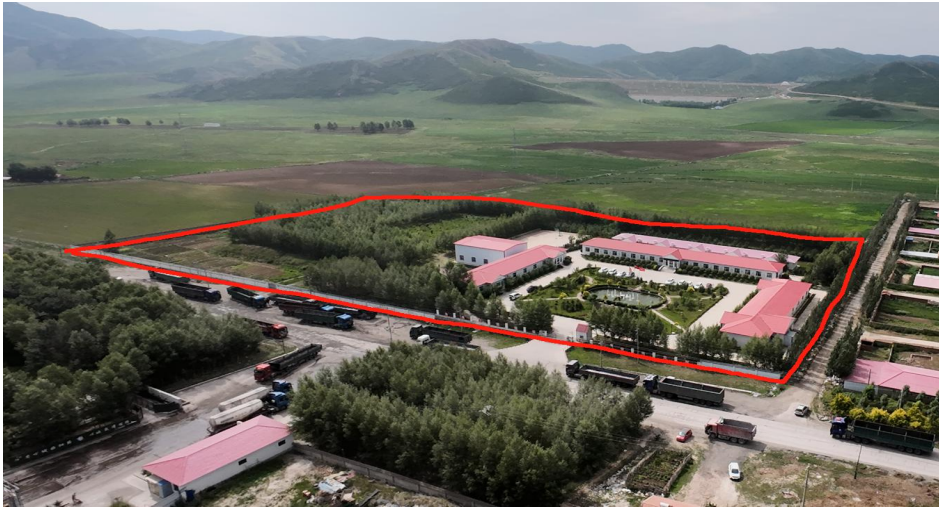
照片 3-6 办公区

办公区位于矿区外东南侧，呈东西向分布，长约 250m，宽约 130m。包含办公室、宿舍、食堂、花坛、篮球场等，建筑为砖混结构，建筑物面积 5780m<sup>2</sup>，高 3-4m。占地面积为 31743m<sup>2</sup>。场地硬化地面面积 4680m<sup>2</sup>，硬化地面厚度 0.2m。场地已绿化面积 14433m<sup>2</sup>。场地未形成切坡和堆坡，对原生的地形地貌景观造成影响。

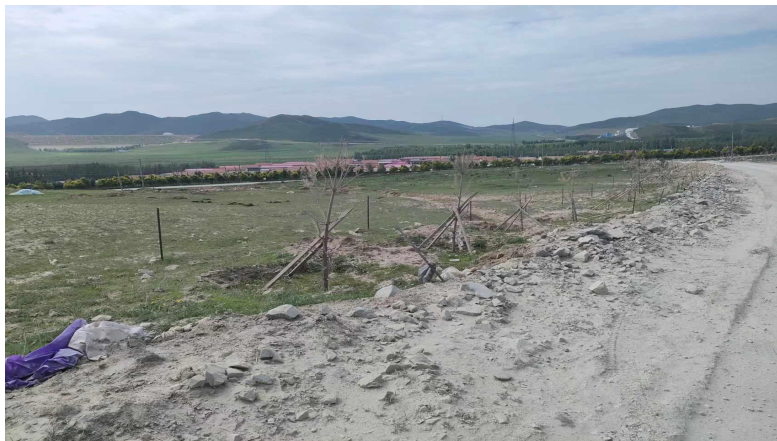
照片4-3 矿区道路

矿区道路主要用于连接各功能单元，道路长 1067m，路面宽约为 3m，占地面积为 3084m<sup>2</sup>。场地建设未形成切坡和堆坡。该场地的建设，使原有的地貌景观受到了破坏（见照片 4-3）。
