巴林左旗隆昌镇毛宝力格八段南山建筑用石料灰岩矿
2026 年度矿区生态修复计划书

赤峰钜能矿业有限公司

二〇二六年一月

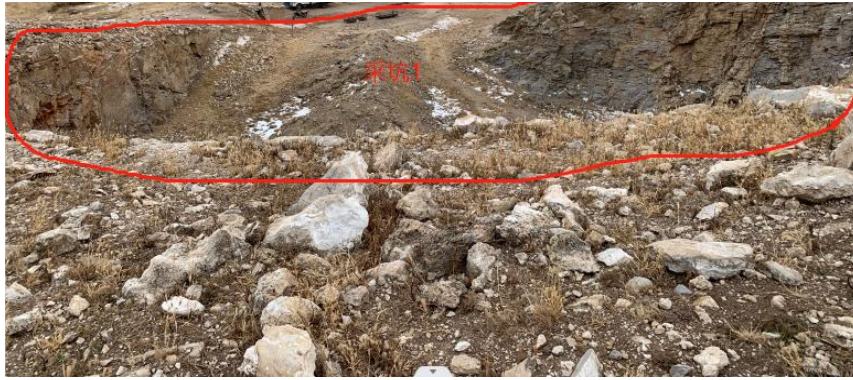
照片 1-1 采坑 1 全景

采坑 1 位于采矿许可证东北侧，占地面积 1876m^2 。采场呈不规则椭圆形，东西长 $55\sim 59\text{m}$ ，南北宽 $28\sim 43\text{m}$ ，采场边坡高度 $1\sim 16.73\text{m}$ ，最大边坡高度 16.73m ，边坡坡度约 $30\sim 80^\circ$ ，采坑最高开采标高 575.20m ，最低开采标高 558.23m ，总边坡长度 107m 。挖方量为 11299m^3 。见照片 1-1 至照片 1-2。

采坑 1 边坡为岩体边坡，局部较陡，坡体稳定，不存在不稳定地质体。

地表挖损较浅，挖损深度 $1\sim 16.73\text{m}$ ，未破坏地下含水层结构。

采坑 1 为山坡型露天坑，边坡高度较大且坡面不规整，破坏地表形态与植被，破坏地形地貌景观。

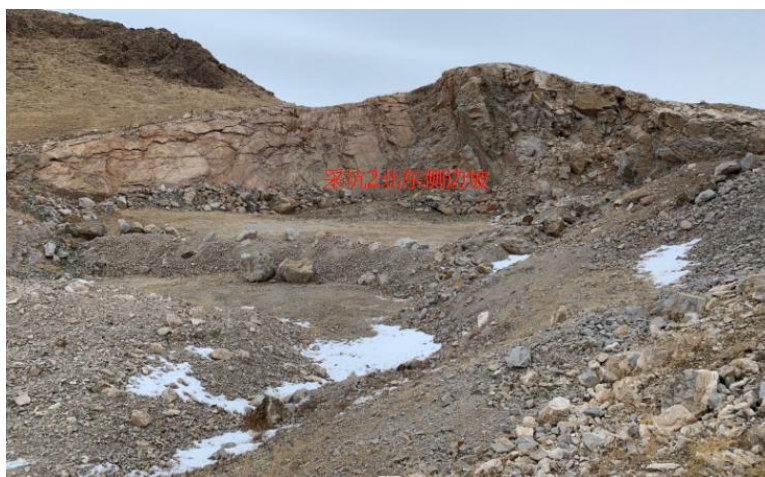
照片 1-3 采坑 2 北东侧边坡

采坑 2 位于采矿许可证东北侧，位于采坑 1 西南侧直线距离约 30m 处，占地面积 3945m^2 。采场呈不规则椭圆形，南北长 $57\sim 85\text{m}$ ，东西宽 $47\sim 60\text{m}$ ，采场边坡高度 $2.5\sim 17.28\text{m}$ ，最大边坡高度 17.28m ，边坡坡度约 $30\sim 80^\circ$ ，采坑最高开采标高 577.27m ，最低开采标高 556.42m ，总边坡长度 157m 。采坑 2 挖方量为 19854m^3 。采坑内堆放一处渣堆，堆积高度 $1\sim 2\text{m}$ ，坡度 $10\sim 30^\circ$ ，堆积方量约 546m^3 。见照片 1-3 至照片 1-5。

采坑 2 边坡为岩体边坡，局部较陡，坡体稳定，不存在不稳定地质体。

采坑 2 为山坡型露天坑，边坡高度较大且坡面不规整，破坏地表形态与植被，破坏地形地貌景观。

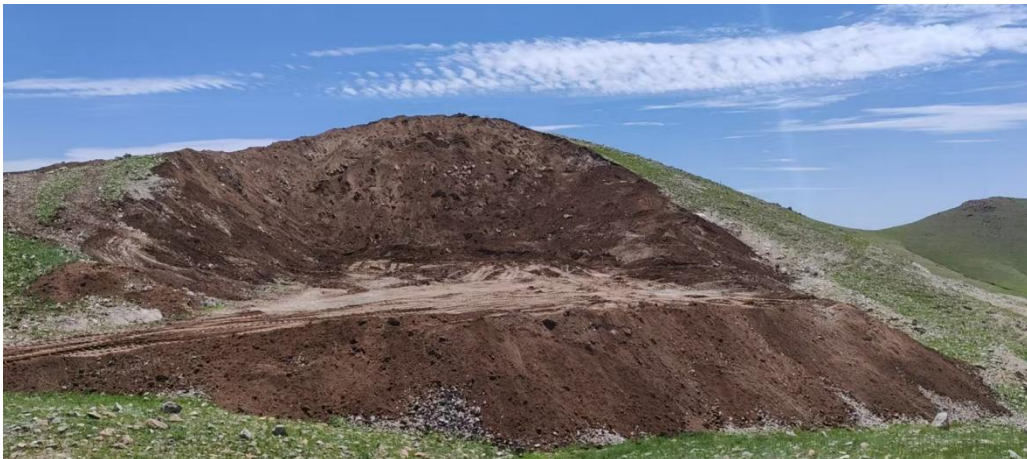
照片1-6 采坑3

采坑3位于采矿权范围内西南侧，占地面积2237m²。

根据矿山开采计划，暂不开采南区，南区范围内前期采坑多为浅部、无序开挖形成，采坑的裸露岩壁与弃置碎石土，破坏了原有地形地貌与植被覆盖，导致此区域水土保持功能丧失。为遏制生态环境进一步恶化，2025年矿山自行对采坑3进行临时修复。对采坑边坡采取垫坡整形措施，降缓边坡坡度，然后覆土、撒播草籽绿化。

现场调查，经治理后边坡坡度30-40°，场地已全部覆土，但植被生长效果较差。见照片1-6。

采坑3经治理后边坡稳定，不存在不稳定地质体。

采坑3为山坡型露天坑，边坡经治理后较为规整。

1、对临时修复的采坑 3-5 场地植被进行补植，本年度计划全面撒播草籽，提高植被覆盖率，改善生态环境质量。

1、采坑 3-5：三处场地总面积约 0.7167hm²，设计全面撒播草籽，则撒播草籽工程量约 0.7167hm²。

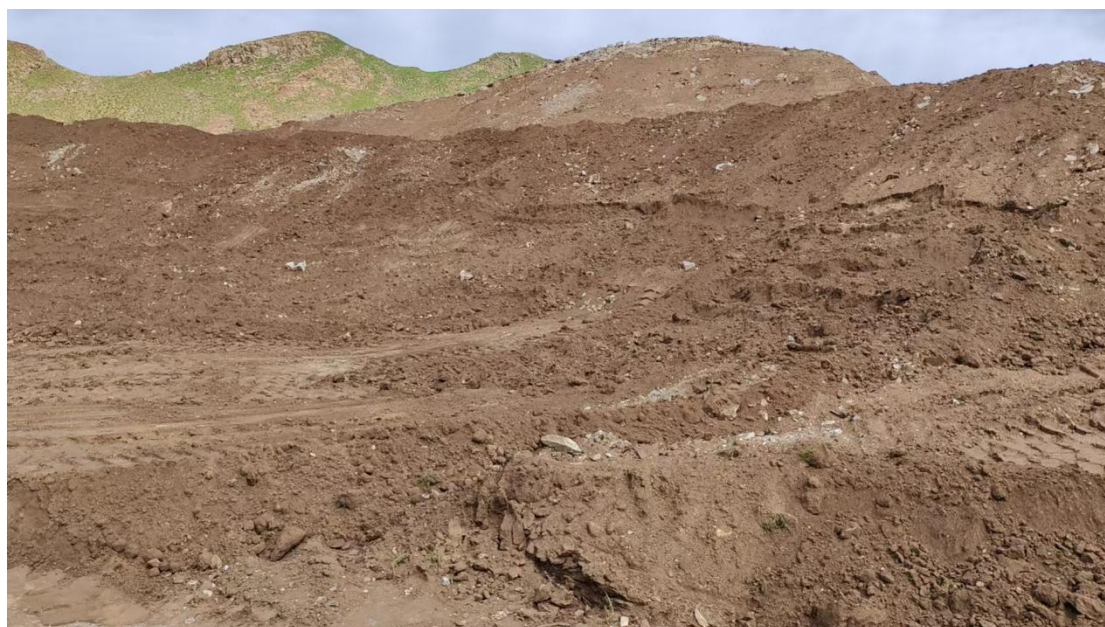
照片1-7 采坑4

采坑4位于采矿权范围内西南侧，距采坑3直线距离约20m，占地面积1718m²。

根据矿山开采计划，暂不开采南区，南区范围内前期采坑多为浅部、无序开挖形成，采坑的裸露岩壁与弃置碎石土，破坏了原有地形地貌与植被覆盖，导致此区域水土保持功能丧失。为遏制生态环境进一步恶化，2025年矿山自行对采坑4进行临时修复。对采坑边坡采取垫坡整形措施，降缓边坡坡度，然后覆土、撒播草籽绿化。

现场调查，经治理后边坡坡度30-40°，场地已全部覆土，但植被生长效果较差。见照片1-7。

采坑4经治理后边坡稳定，不存在不稳定地质体。

采坑4为山坡型露天坑，边坡经治理后较为规整。

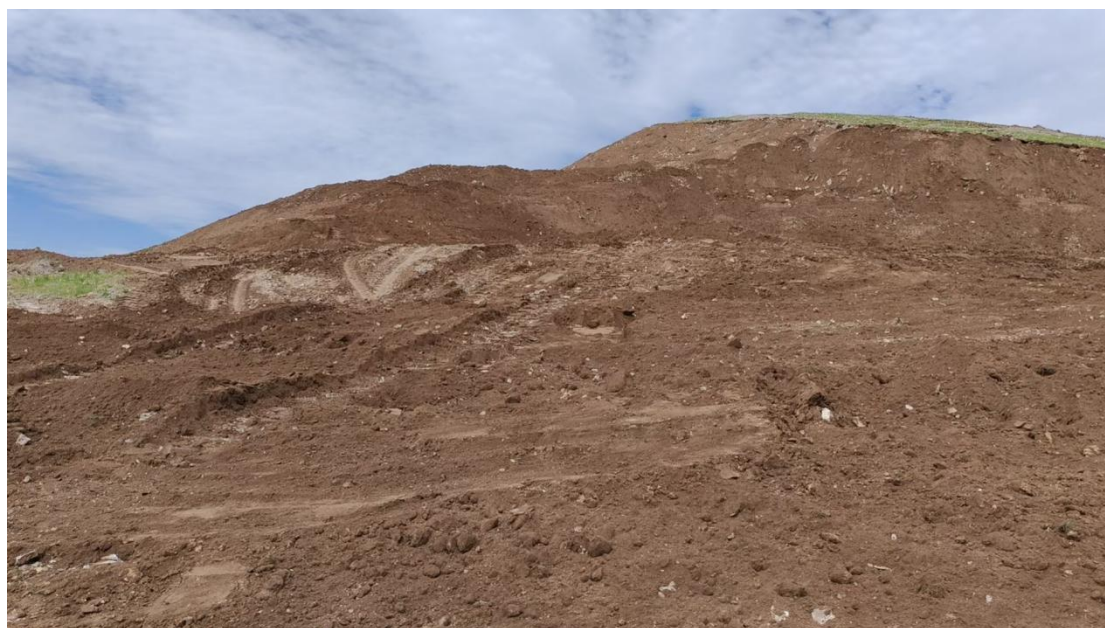
照片1-8 采坑5

采坑5位于采矿许可证西南侧，紧邻采坑4，占地面积3212m²。

部、无序开挖形成，采坑的裸露岩壁与弃置碎石土，破坏了原有地形地貌与植被覆盖，导致此区域水土保持功能丧失。为遏制生态环境进一步恶化，2025年矿山自行对采坑5进行临时修复。对采坑边坡采取垫坡整形措施，降缓边坡坡度，然后覆土、撒播草籽绿化。

现场调查，经治理后边坡坡度30-40°，场地已全部覆土，但植被生长效果较差。见照片1-8。

采坑5经治理后边坡稳定，不存在不稳定地质体。

采坑5为山坡型露天坑，边坡经治理后较为规整。

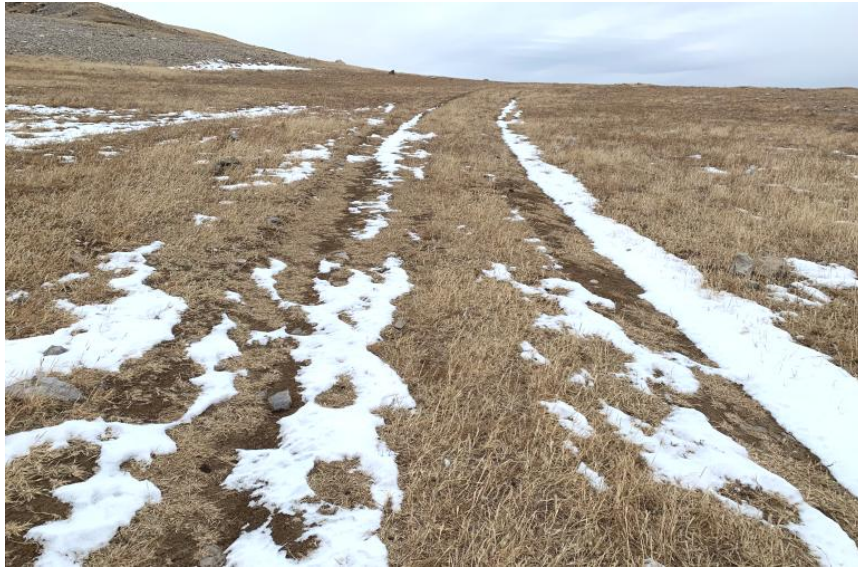
照片 1-9 矿区道路

矿区道路自南东朝北西向分布，主要用来连接矿区内各工程场地，现状已开拓道路总长710m，路面宽约4m，为土质路面，占地总面积2840m²，见照片1-9。

矿区道路平整无切坡，现状不存在不稳定地质体。

矿区道路为地表铺设，未破坏地下含水层结构。

车辆运输碾压地表，破坏了原有的地形地貌景观。

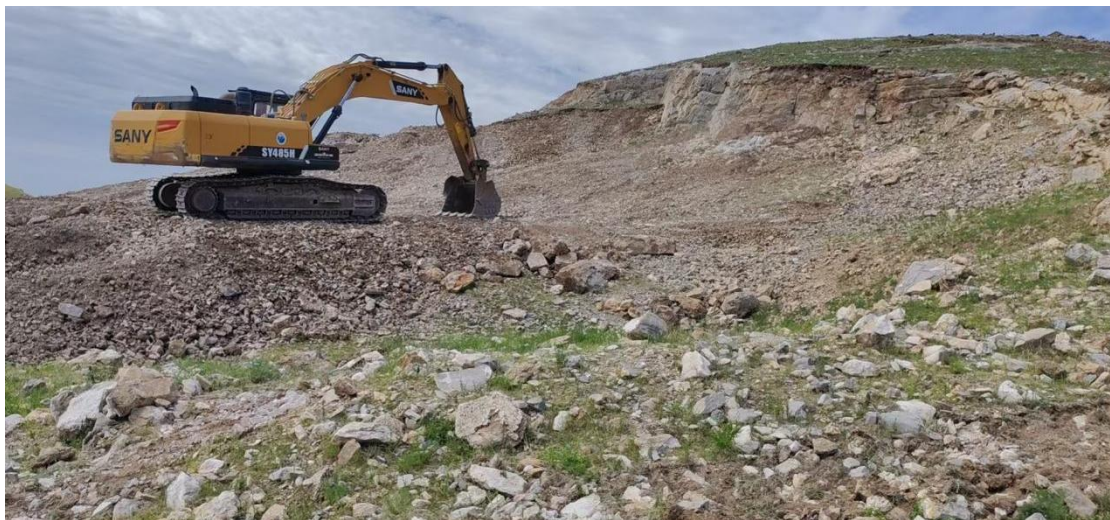
照片1-10 办公生活区（建筑物已拆除清理）

经本次现场调查，近年矿山未进行基建、无采矿活动，上期方案设计拟建场地均未建设。停产期间，根据年度治理计划逐步对矿区内不利用场地进行治理。①上年度矿山完成了办公生活区拆除、清运工作，采矿权范围外围设置的警示牌网围栏等工程暂未实施，等待安设预计采用围挡围封。②矿山根据实际生产计划，未来首先开采北区，南区范围内采坑3、采坑4、采坑5采取临时复垦措施，对过陡边坡采取垫坡整形，通过人工干预重塑适宜植被生长的地形条件，然后覆土，撒播草籽进行绿化。③矿区内8处钻机平台原破坏地貌程度较轻，矿山实施简单平整后，撒播草籽，后经自然修复，现植被已恢复。

2025 年，矿山根据 2025 年度治理计划书设计情况并结合矿区实际情况，实施工程量主要如下：①拆除办公生活区，为后续在北区开展采矿作业做准备；②对暂不开采的南区范围内的采坑 3、采坑 4、采坑 5 开展临时生态修复工程，临时修复通过地形重塑、表土回覆、植被重建等措施，快速恢复坑体及周边区域的植被覆盖，重建水土保持生态屏障，有效拦截地表径流、减少土壤侵蚀，遏制生态环境进一步恶化。③矿区内 8 处钻机平台原破坏地貌程度较轻，矿山实施简单平整后，撒播草籽，后经自然修复，现植被已恢复。

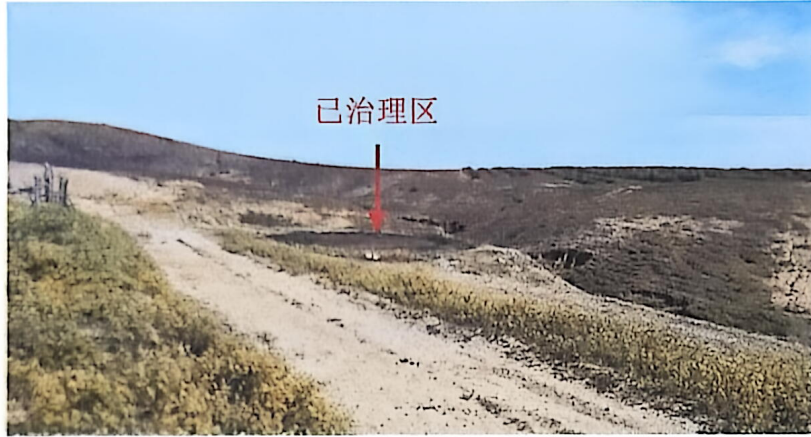
照片 1 办公生活区（拆除、清运）治理效果

矿山名称	巴林左旗隆昌镇毛宝力格八段南山花岗岩矿				
采矿权人	翁牛特旗鑫昊商贸有限公司				
采矿许可证号	C1504002014107130140118				
年度治理完成情况	计划治理面积 (m ²)	8719	资金投入(万元)	5.33	
	完成治理面积 (m ²)	661	核查依据	2025 年度治理计划	
专家 组 核 查 意 见	<p>2025 年 9 月 23 日，巴林左旗自然资源局组织有关专家组成检查组对翁牛特旗鑫昊商贸有限公司提交的《巴林左旗隆昌镇毛宝力格八段南山花岗岩矿 2025 年度矿山地质环境治理计划书》执行情况进行现场核查。</p> <p>巴林左旗隆昌镇毛宝力格八段南山花岗岩矿为停产矿山，矿山存在的主要地质环境问题包括：露天采坑高陡边帮存在崩塌灾害隐患，矿山建设单元为钻机平台（PT1-PT8）、采坑 1、采坑 2、采坑 3、采坑 4、采坑 5、办公生活区、矿区道路等 8 个单元，破坏地形地貌景观及损毁土地资源。</p> <p>翁牛特旗鑫昊商贸有限公司按照自然资源行业主管部门的要求编制了《2025 年度治理计划书》，并在赤峰市自然资源局网站进行了公示。</p> <p>一、2025 年度治理计划设计工程量</p> <p>1、采坑 1、采坑 2、采坑 3：面积 8058m²、设置警示牌 8 块、网围栏 1605m；</p> <p>2、办公生活区：面积 661m²、拆除 107m³、清运 107m³；</p> <p>3、对地形地貌景观及土地资源进行监测。</p> <p>二、现场核查内容</p> <p>1、采坑 1、采坑 2、采坑 3：设计工程量尚未实施，等待安设预计采用围挡围封；</p> <p>2、办公生活区：已完成拆除、清运工程；</p> <p>3、监测：开展监测工作阶段。</p> <p>治理效果详见附件 1（矿山治理工程效果照片）。</p> <p>三、检查组意见</p> <p>综上所述：检查组认为，翁牛特旗鑫昊商贸有限公司已完成了 2025 年度治理计划的部分治理工程，采坑 1、采坑 2、采坑 3 设计的外围设置警示牌及网围栏工程尚未实施，等待安设预计采用围挡围封，矿山企业对未实施的治理工程应加快推进工作，同时应做好矿山地质环境监测工作。通过验收。</p>
