赤峰山金红岭有色矿业有限责任公司  
继兴铅锌矿 2026 年度矿区生态修复计划书

继兴铅锌矿 2026 年度矿区生态修复计划书

编制单位：内蒙古赤峰地质矿产勘查开发有限责任公司

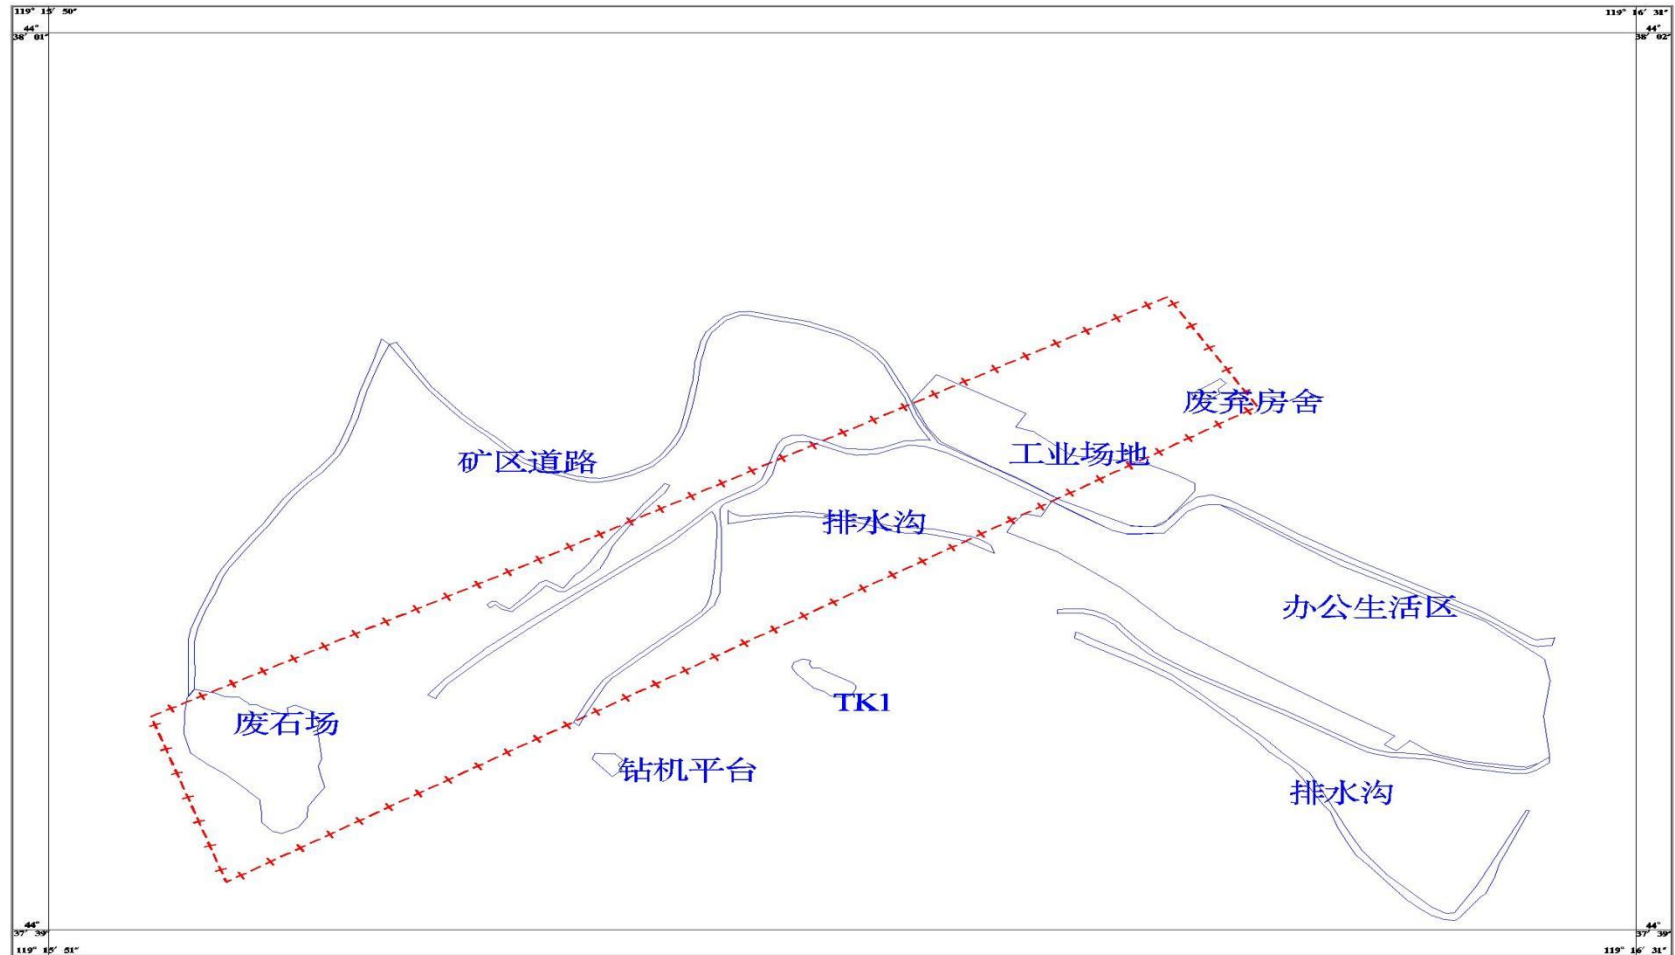
图 1-2 矿山现状工程布局图

矿山工程布局有采空区、2 个工业场地（1 号和 2 号）、竖井（SJ2）、风井（原 SJ1）、2 个露天采场（1 号和 2 号）、3 个废石场（1 号~3 号）、斜井（废弃）、土料加工厂、炸药库及其挡土墙、废弃房舍、办公生活区等地面建筑，截水沟、矿区道路等。

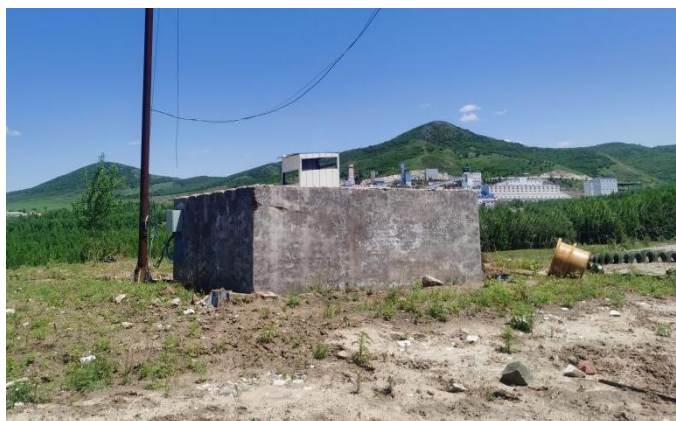
照片 3-1 1#工业场地

工业场地位于矿区北东部，矿山对场地进行初步治理，对井口周围建筑物进行了拆除，对场地进行了整平，现状场地仅留有风井（原竖井 SJ1）井口一座以及井口西侧地面硬化区域用于设备堆放，现状场地占地面积 6874m<sup>2</sup>。风井井口规格 2.2×3.3m，井壁使用浆砌石砌筑，井口标高 1025.5m，井深 121m，已开拓 +990m、+960m、+930m、+900m 等 4 个开采水平。场地较为平整，地质灾害不发育。

与周围地形地貌景观相对和谐，井口建筑和西侧的设备堆放形成斑块化景观，降低了地形地貌景观的整体和谐度，对地形地貌景观影响较严重。(见照片 3-1)

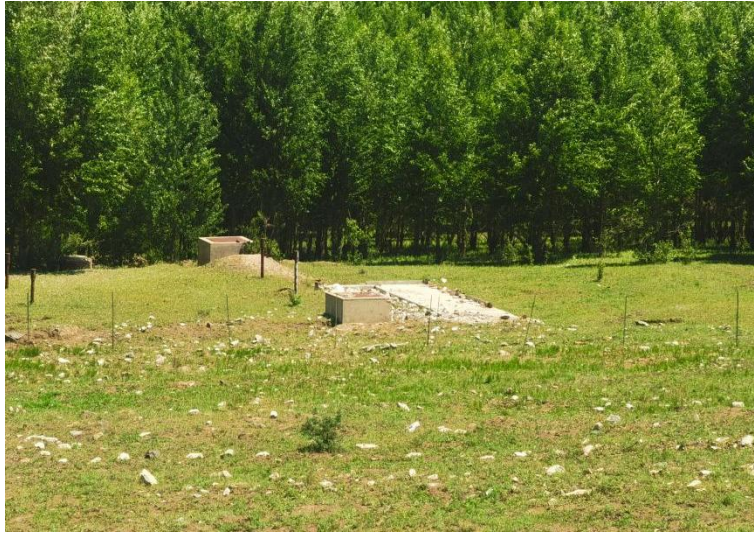
照片 3-4 废弃房屋

废弃房舍位于工业场地东北处，为早期的仓库，已经废弃，面积为 169m<sup>2</sup>，建筑大部分已经拆除，场地地面有硬化，场地较为平整，，现状条件下地质灾害不发育。

该场地的建设对地表形态、植被等产生直接的破坏，场地的建设对地形地貌景观影响较轻，（见照片 3-4）

**4、废弃房屋**

(1) 拆除工程

场地主要为遗留的硬化地面，设计拆除平均厚度为 0.2m，拆除量为 34m<sup>3</sup>；

(2) 清理

拆除后对场地内进行清理。设计平均清理厚度为 0.2m，清理量为 34m<sup>3</sup>；清理至探坑 1 进行回填。

(3) 覆土

对清理后的场地进行覆土，覆土厚度 0.3m。覆土面积 188m<sup>2</sup>，覆土工程量为 51m<sup>3</sup>。

(4) 撒播草籽

对覆土后的场地进行撒播草籽，草籽选择为羊草、冰草、沙蒿等，撒播面积为 169m<sup>2</sup>。

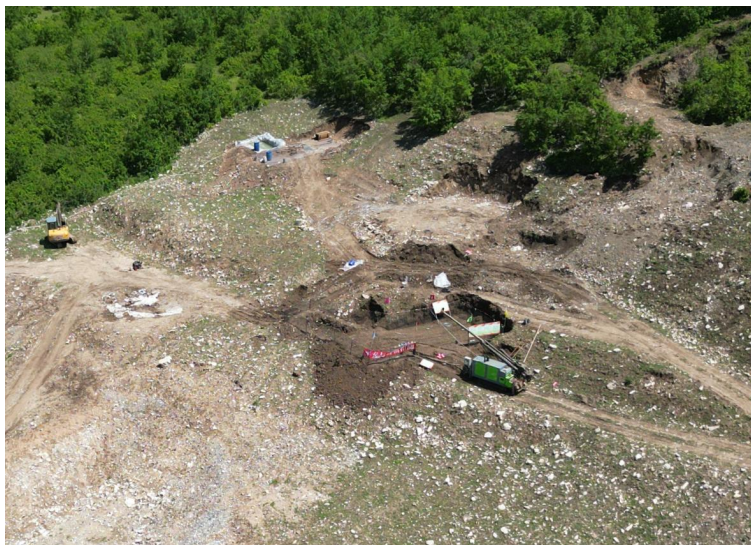
照片 3-5 钻机平台

钻机平台位于废石场东侧，与之紧邻，面积为 188m<sup>2</sup>，现状条件下地质灾害不发育。

钻机设备和机器的工作对植被产生破坏，影像原生地形地貌景观，场地的建设对地形地貌景观影响较严重。

### 3、钻机平台

#### (1) 整平

对场地进行石方整平，整平深度 0.2m，整平面积为 188m<sup>2</sup>，整平工程量为 38m<sup>3</sup>，

#### (3) 覆土

对整平后的场地进行覆土，覆土厚度 0.3m。覆土面积 188m<sup>2</sup>，覆土工程量为 57m<sup>3</sup>。

(4) 撒播草籽

对覆土后的场地进行撒播草籽，草籽选择为羊草、冰草、沙蒿等，撒播面积为 188m<sup>2</sup>。

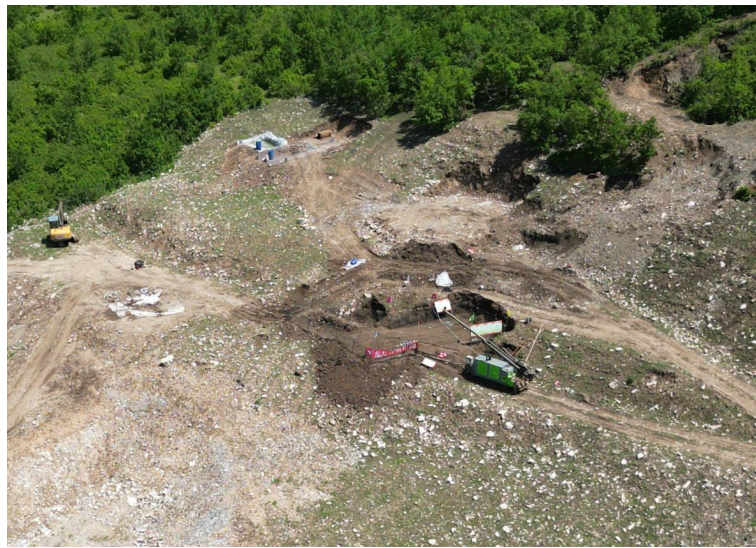
照片 3-6 探坑 1

探坑 1 位于办公生活区西南,面积为 520m<sup>2</sup>,矿山已经对其进行了初步回填,但是并未回填完成,植被也未恢复,现状条件下地质灾害不发育。

场地的建设对地形地貌景观影响较严重。

### 2、探坑 1

#### (1) 回填

对探坑 1 进行回填，回填至与周边地形地貌景观相协调，回填工程量为 201m<sup>3</sup>。

#### (2) 整平

对回填后的场地进行石方整平，整平深度 0.3m，整平面积为 520m<sup>2</sup>，整平工程量为 156m<sup>3</sup>，

#### (3) 覆土

对整平后的场地进行覆土，覆土厚度 0.3m。覆土面积 188m<sup>2</sup>，覆土工程量为 156m<sup>3</sup>。

#### (4) 撒播草籽

对覆土后的场地进行撒播草籽，草籽选择为羊草、冰草、沙蒿等，撒播面积为 520m<sup>2</sup>。

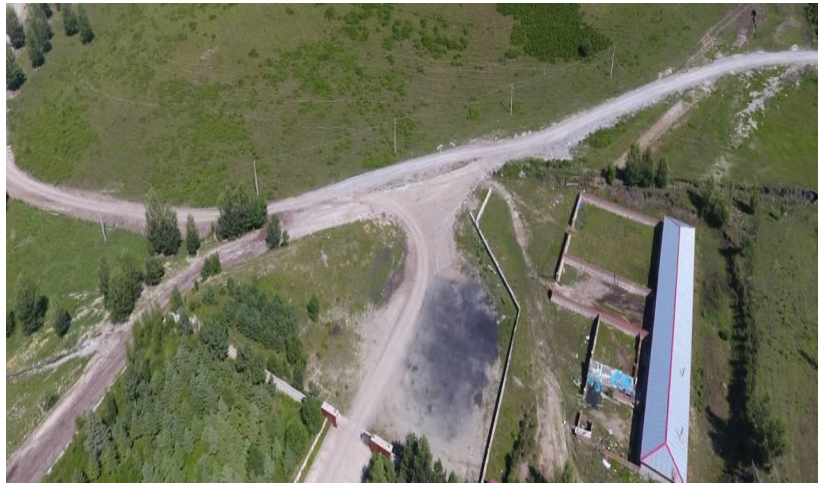
照片 3-7 矿区道路

矿区道路用于连接各个工程场地，矿区道路长 1900m，宽度 3-5m，占地面积 7524m<sup>2</sup>。现状条件下地质灾害不发育。

道路的铺设，对原有植被产生了直接的破坏，场地的建设对地形地貌景观影响较轻。（见照片 3-7）

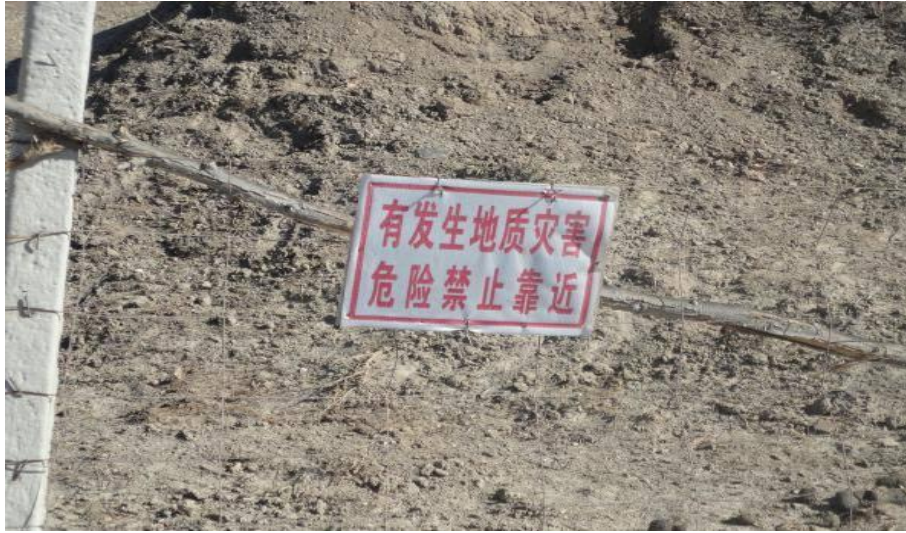
照片 4-1 警示牌

矿山对预测塌陷区进行监测，并埋设警示牌，效果良好，治理工程未申请验收。（见照片 4-1）

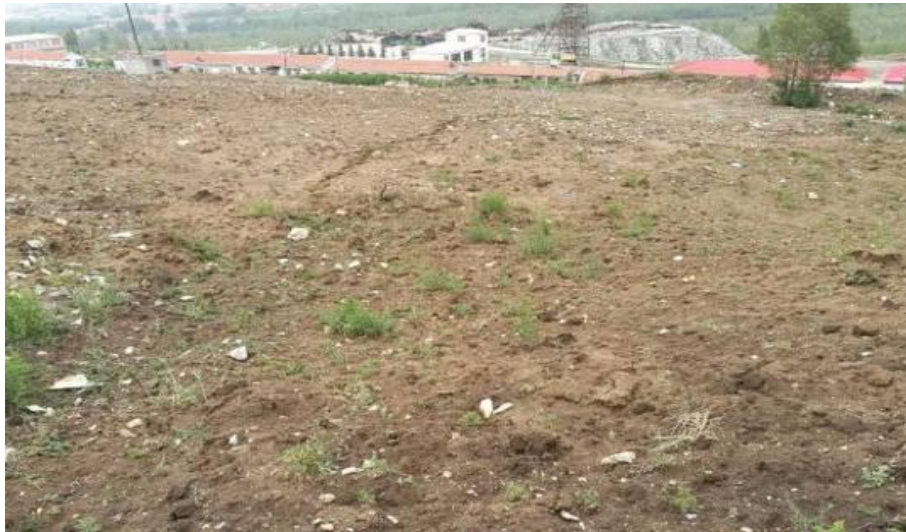
照片 4-2 露天采坑及其废石场

根据《内蒙古自治区矿山地质环境分期治理工程验收意见书》（编号 15102）及现场调查，矿山在采空区上方地表和露天采坑周边建设了网围栏和警示牌；对废弃露天采坑和平硐及其废石场进行了治理；对废弃的竖井（SJ3）进行了回填；对办公生活区东部进行了绿化，对南部进行翻耕、整平、种菜继兴铅锌矿基本完成了第一分期设计的治理工程，并已通过验收。工作量见表 4-1 治理效果见照片 4-2 至照片 4-4。

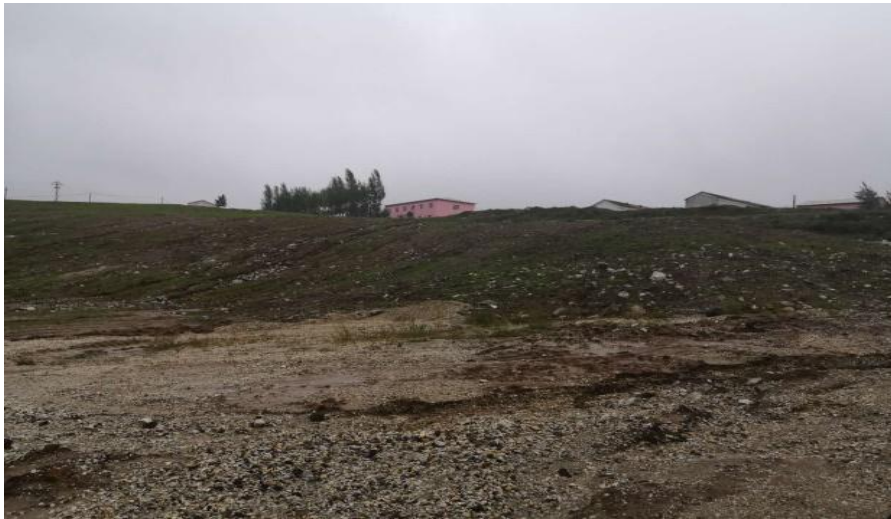
照片 4-5 1#露天采场治理图

1) 矿山对1#露天采场进行了回填、覆土、整平、播种草。回填工程量 $28578\text{m}^3$ ，覆土 $1300\text{m}^3$ ，整平 $1300\text{m}^3$ ，种草 $4300\text{m}^2$ 。

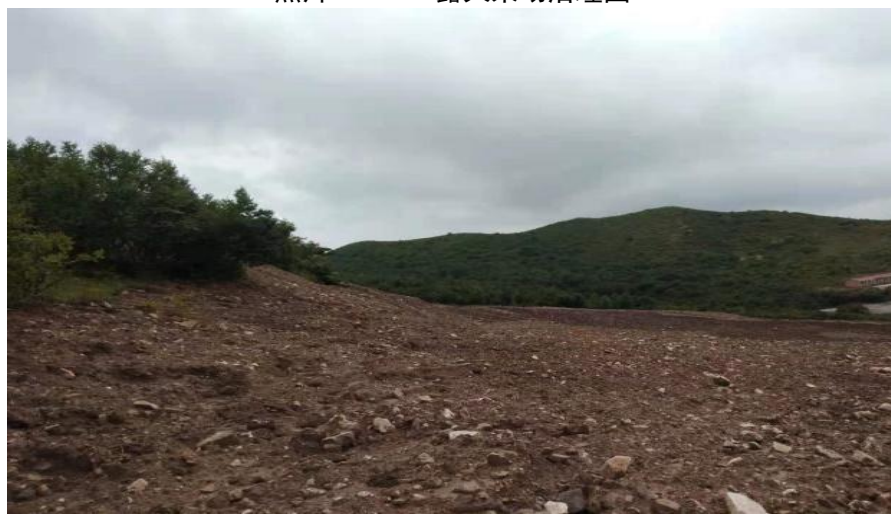
照片 4-6 2#露天采场治理图

2) 对2#露天采场进行了回填、覆土、整平栽植山杨、林间种草恢复植被。工程量为回填 $79577\text{m}^3$ ，覆土 $2595\text{m}^2$ ，整平 $2595\text{m}^2$ ，栽植山杨树2163株，林间种草 $6920\text{m}^2$ 。

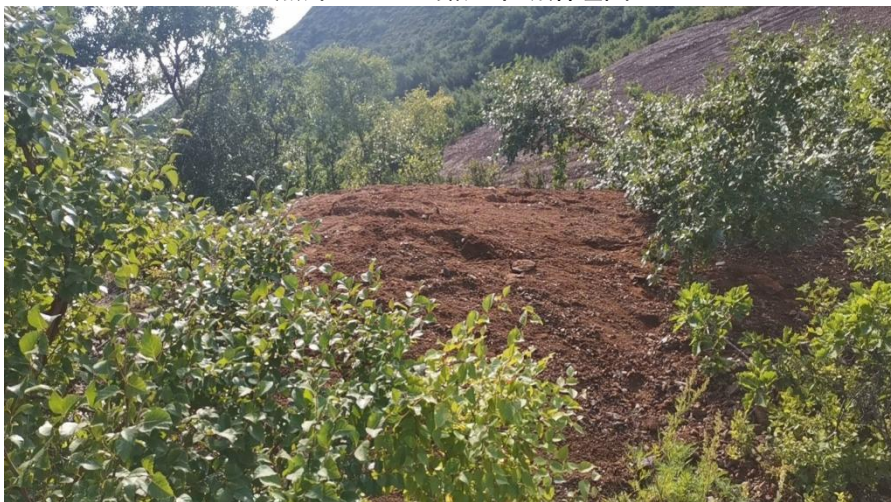
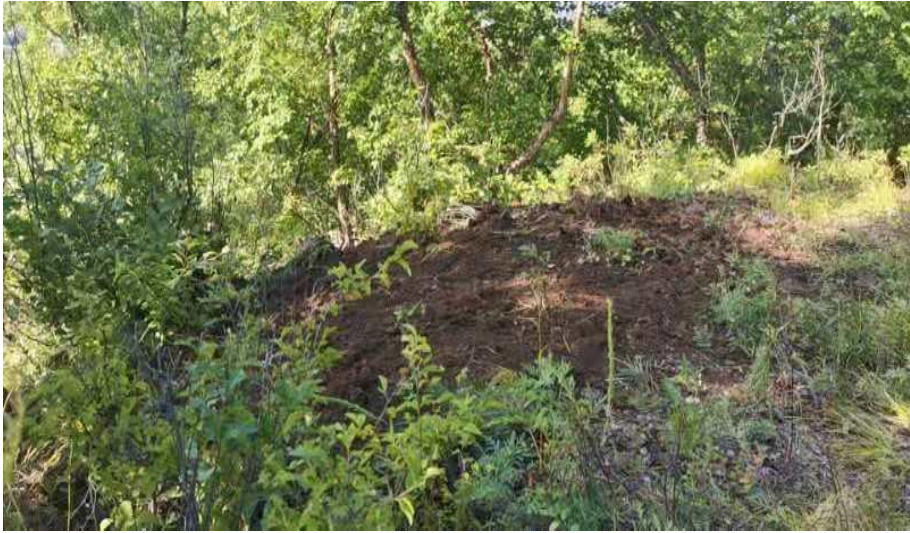
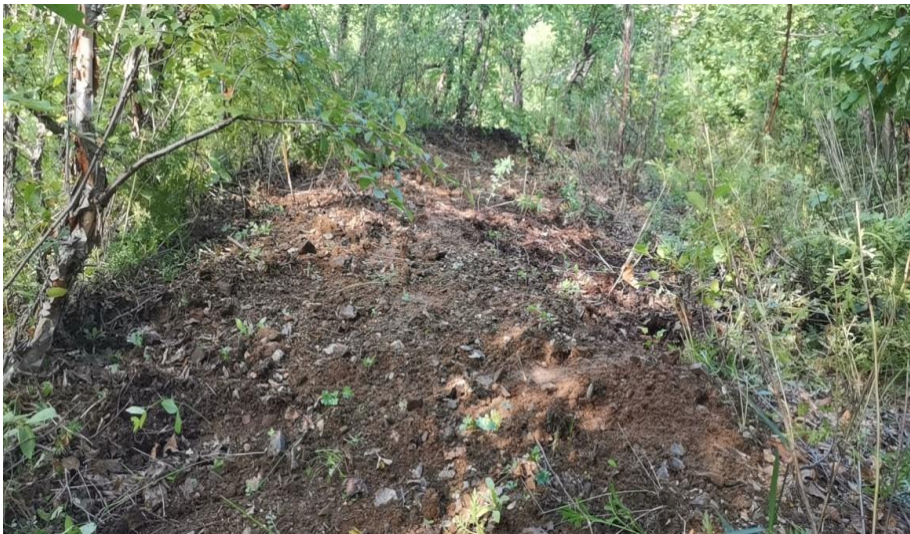
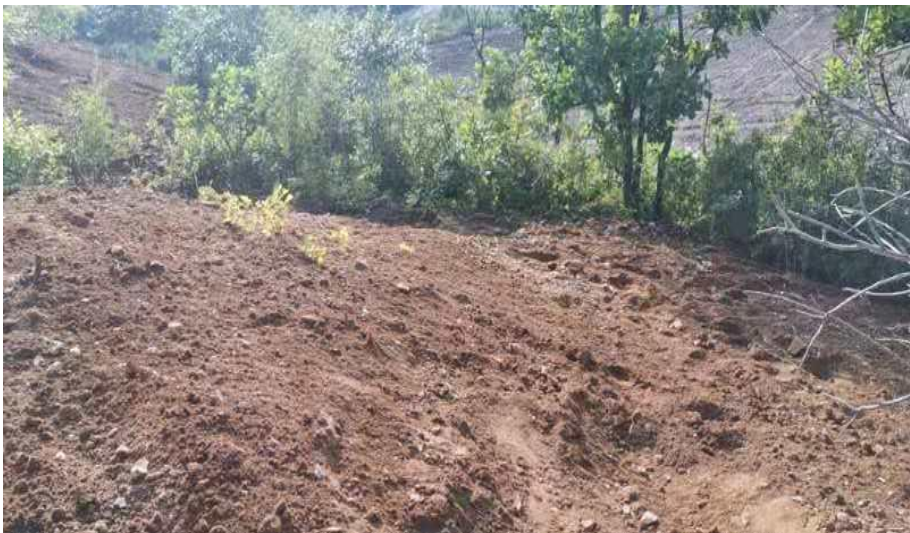
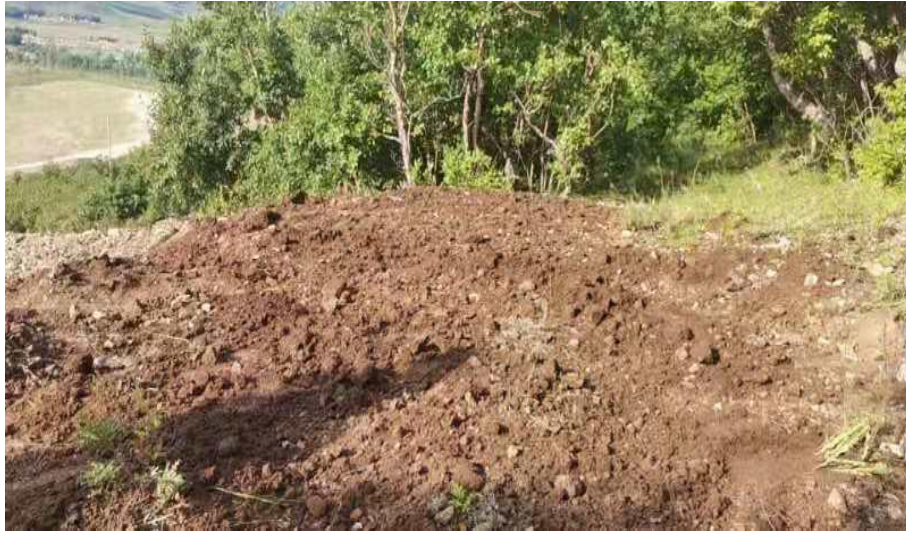
4) 对探坑进行了回填、整平、栽植山杨、林间种草。工程量为回填 $1655\text{m}^3$ ，整平 $236\text{m}^2$ ，植山杨树195株，林间种草 $234\text{m}^2$ 。

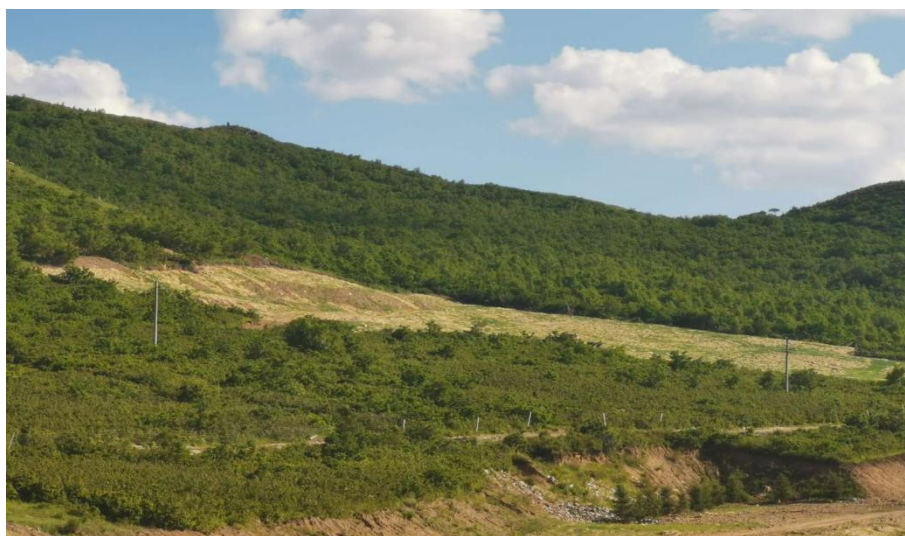
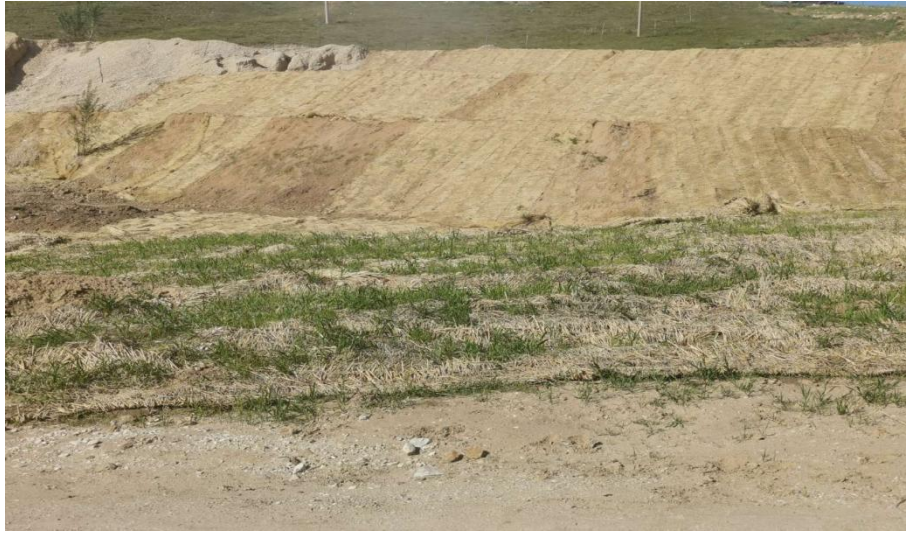
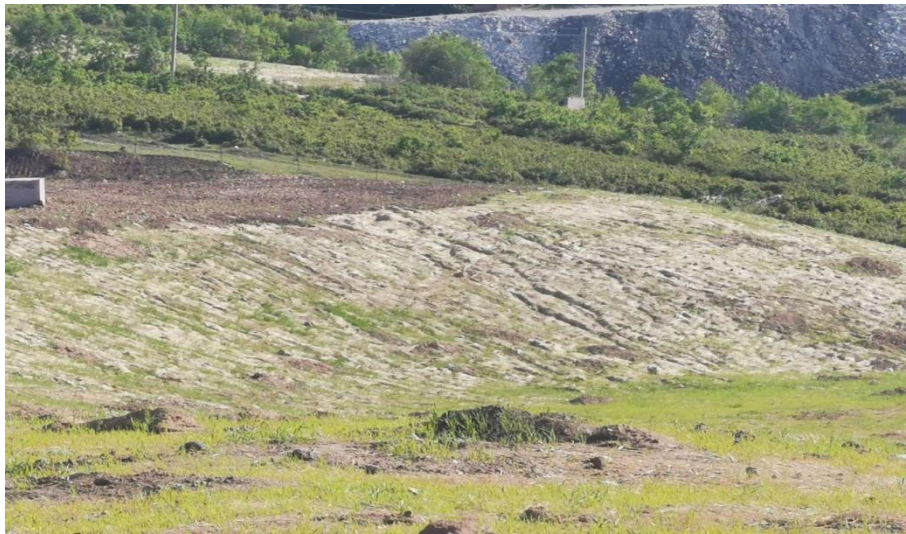
现场核查，矿山完成了对土料加工厂东侧的边坡回填、整形、覆土及整平和恢复草地工作，整体治理效果较好。见照片 (4-13~4-15)

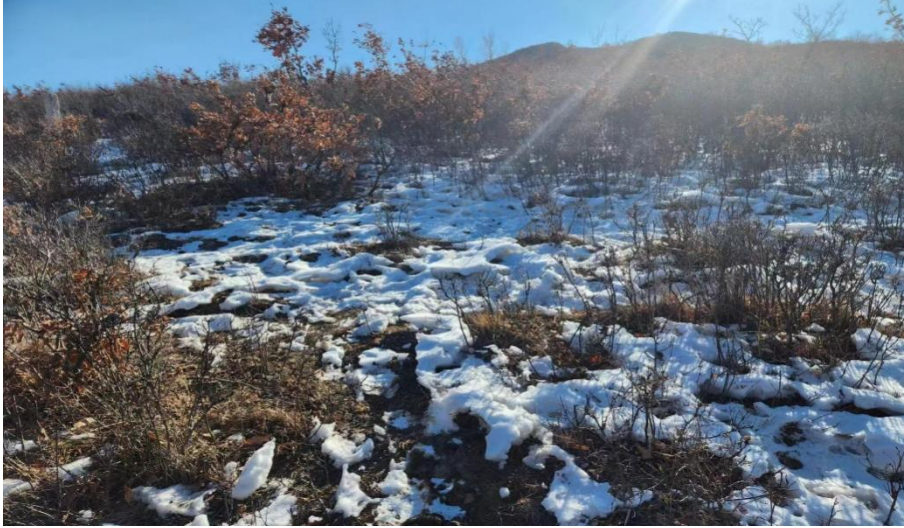
照片 4-16

现场核查，矿山完成了探坑（TK1~TK5）场地回填，覆土并恢复草地工作，整体治理效果较好。矿山对前期治理工程进行了完善。

根据现场调查及实际情况，治理情况较好，无需要重新治理。(见照片 4-16)

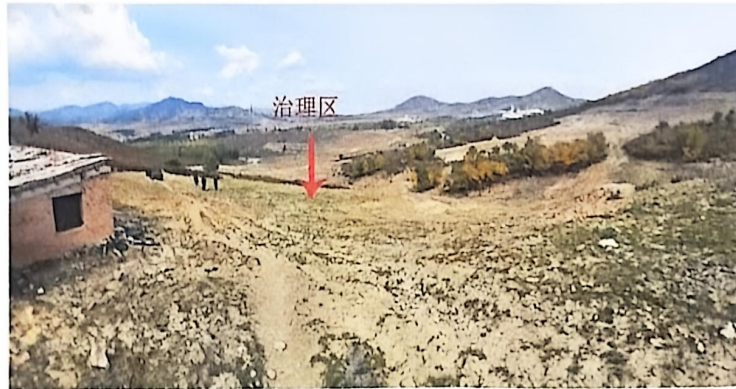
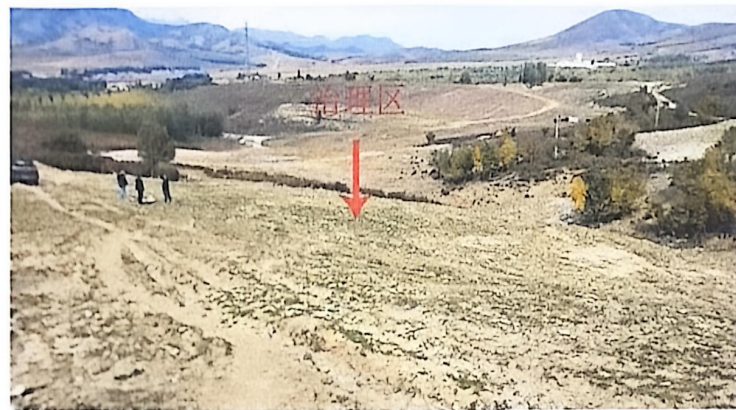
照片 1 和普矿废石场（石方清运、覆土、种草）治理效果

矿山名称	赤峰山金红岭有色矿业有限责任公司继兴铅锌矿				
采矿权人	赤峰山金红岭有色矿业有限责任公司				
采矿许可证号	C1500002009123220050318				
年度治理完成情况	计划治理面积 (m <sup>2</sup> )	2381	资金投入(万元)	35.24	
	完成治理面积 (m <sup>2</sup> )	2381	核查依据	2025 年度治理计划	
专家组 核 查 意 见	<p>2025 年 9 月 22 日，巴林左旗自然资源局组织有关专家组成核查组对赤峰山金红岭有色矿业有限责任公司提交的《赤峰山金红岭有色矿业有限责任公司继兴铅锌矿 2025 年度矿山地质环境治理计划书》执行情况进行现场核查。</p> <p>赤峰山金红岭有色矿业有限责任公司继兴铅锌矿为停产矿山，矿山存在的主要地质环境问题包括：地下采空区存在地面塌陷灾害隐患，矿山建设单元为 1# 工业场地、和普矿工业场地、和普矿废石场、办公生活区等 4 个单元（其余单元已治理：包括 2#工业场地、1#废石场、2#废石场、3#废石场、土料加工厂、炸药库及其挡土墙、截水沟、矿区道路），破坏地形地貌景观及损毁土地资源。</p> <p>赤峰山金红岭有色矿业有限责任公司按照自然资源行业主管部门的要求编制了《2025 年度治理计划书》，并在赤峰市自然资源局网站进行了公示。</p> <p><b>一、2025 年度治理计划设计工程量</b></p> <p>1、和普矿废石场：面积 2381m<sup>2</sup>、石方清运 15133.1m<sup>3</sup>；</p> <p>2、对预测地面塌陷区进行地表变形、地裂缝监测，对地形地貌景观及土地资源进行监测。</p> <p><b>二、现场核查内容</b></p> <p>1、预测地面塌陷区：已完成石方清运工程，并对清运后场地进行了覆土、种草；</p> <p>2、监测：开展监测工作阶段。</p> <p>治理效果详见附件 1（矿山治理工程效果照片）。</p> <p><b>三、核查组意见</b></p> <p>综上所述：核查组认为，赤峰山金红岭有色矿业有限责任公司基本完成了 2025 年度治理计划的治理工程量，治理工程效果基本符合矿山地质环境治理相关要求，通过验收。矿山企业后期应加强对已治理单元的植被管护工作，同时应做好矿山地质环境监测工作。另外，和普矿废石场已治理场地地表零星石块应清理完善。</p>
