赤峰山金红岭有色矿业有限责任公司
继兴三矿 2026 年度矿区生态修复计划书

编制单位：内蒙古赤峰地质矿产勘查开发有限责任公司

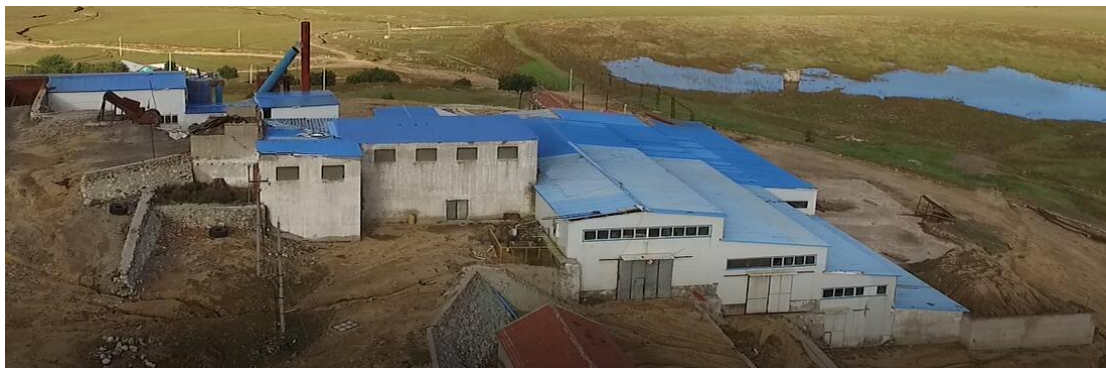
照片 3-1 选矿厂

经现场调查，位于尾矿库西侧缓坡上，建设有主厂房、破碎车间、药剂库、检斤室、厂房、工人宿舍等，占地面积14324m²，场地内边坡坡高约1-3m，部分有浆砌石挡墙护坡，坡高约0.5-1.5m，长约35m，厚约0.3m，东北部有缓坡，边坡坡角约35°，边坡岩体稳定，房屋建于平坦场地上，房高约2-6m。选矿厂现状条件下地质灾害不发育。（见照片3-1）

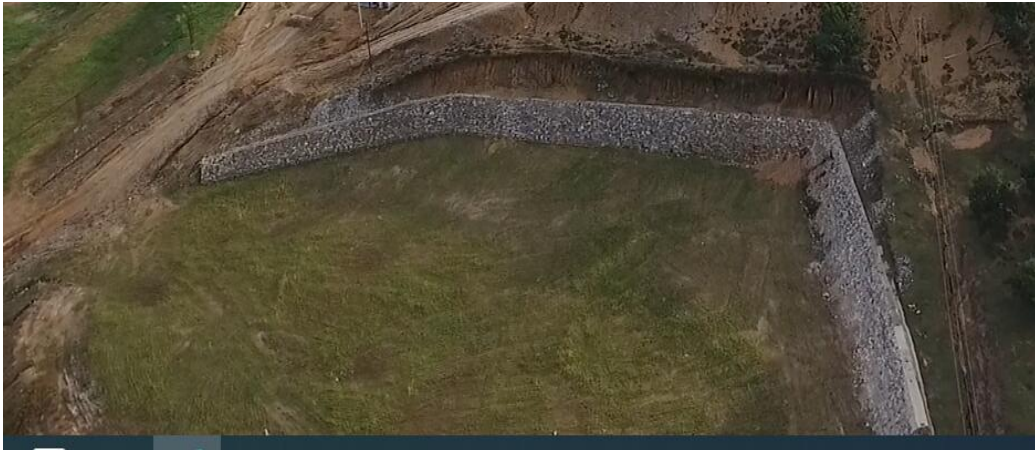
照片 3-2 选矿试验场地

经现场调查，位于选矿厂东北侧，占地面积 9229m²。场地为初建，地基开挖形成平台，边坡高 1-4m，边坡用浆砌石挡墙，西南及西北部边坡为挡墙，墙高约 2m，长约 56m，边坡稳定，选矿试验场地现状条件下地质灾害不发育。(见照片 3-3)

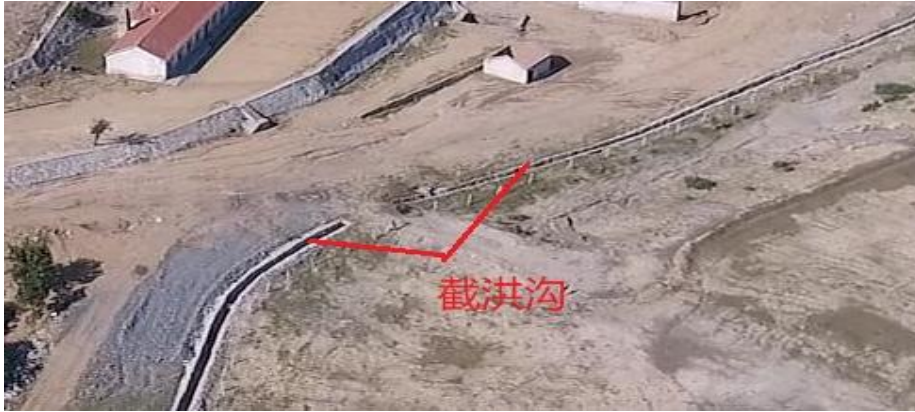
照片 3-3 截洪沟

经现场调查，矿区内分布有截洪沟，沟长约 1240m，宽约 1.0m，沟深约 1.0m，大部分沟槽由混凝土浇筑，总面积为 1756m²，截洪沟现状条件下地质灾害不发育。(见照片 3-3)

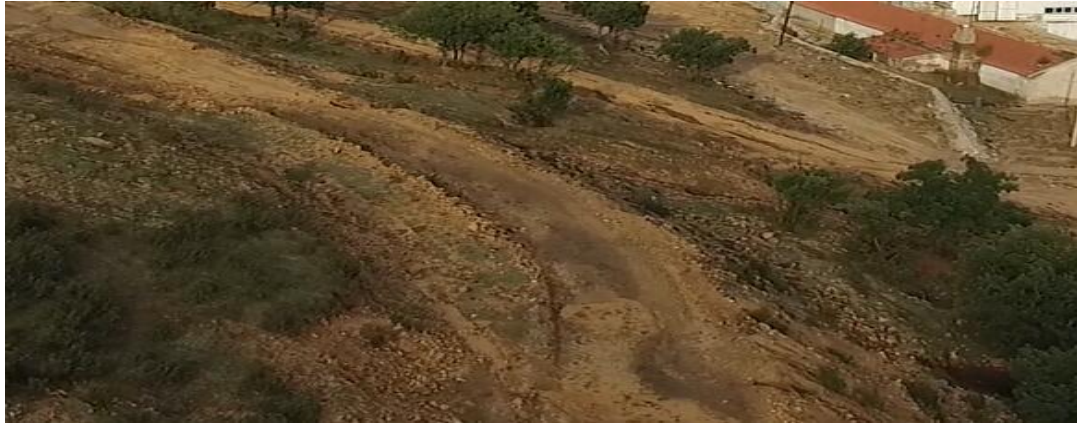
照片 3-4 矿区道路

经现场调查，矿区道路连接各功能单元，道路坡降较缓，矿区道路由砂石土铺设，矿区道路总占地面积 10088m²，矿区道路长约 1870m，宽 3-5m，切坡边坡长约 336m，坡角约 30°，其中部分为相邻矿山巴林左旗东方富源矿业有限公司劳根坝铅锌矿所用道路(长约 268m，面积 1104m²)，位于矿区外道路长约 454m，占地面积 1604m²，矿区道路现状条件下地质灾害不发育。(见照片 3-4)
