赤峰山金红岭有色金属矿业有限责任公司红岭 铅锌矿 2026 年度矿区生态修复计划书

赤峰山金红岭有色矿业有限责任公司红岭铅锌矿
2026年度矿区生态修复计划书

编制单位： 内蒙古赤峰地质矿产勘查开发有限责任公司

赤峰山金红岭有色金属矿业有限公司红岭铅锌矿 2026 年度矿山地质环境治理计划书

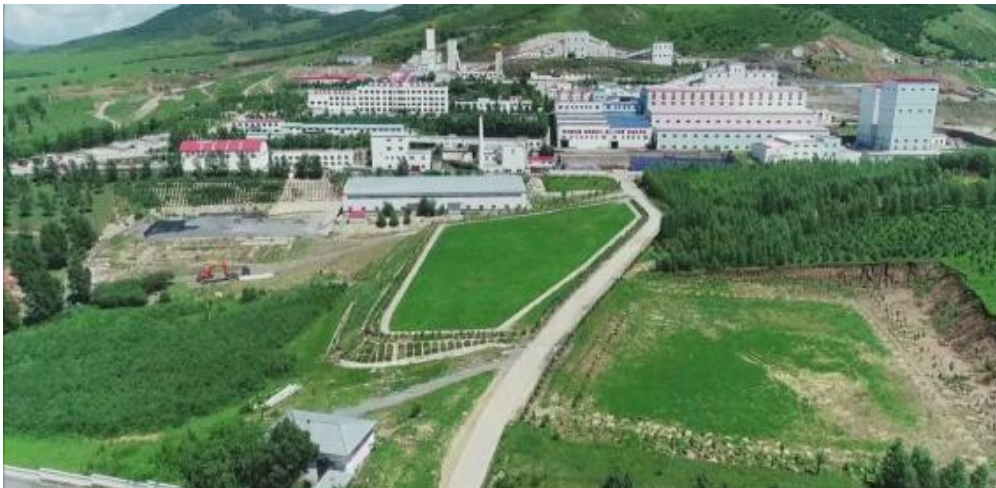
照片 3-1 采选工业区

采选工业区位于矿区中部，面积 234223m²，场地内包含罐笼主井、罐笼副井、箕斗主井、铁精粉库、锌精粉库、选矿厂、办公楼、宿舍、食堂、车库、锅炉房、尾砂充填站等，前期已设计对采选工业厂区西南侧边坡进行规整取直、整形、框格护坡、种草，对采选工业厂区东侧岩质边坡进行挂网喷浆护坡治理，以及对厂区进行绿化、硬化。治理效果美观，与周边景观协调一致。（见照片 3-1、3-2）

采选工业区破坏了原有地形地貌景观，改变了基岩裂隙水的赋存层位，现状未发生地质灾害。

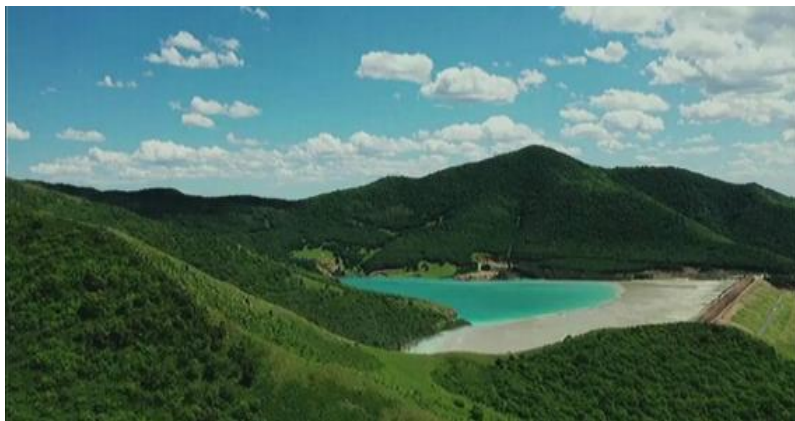
照片 3-3 尾矿库照片

尾矿库位于选矿厂下游东南约 1.7km 的沟谷中，新尾矿库在 2013 年 10 月份投入生产，现状坝顶标高 1110m，坝底标高 1040m，坝高现为 70m，边坡角 30°，坝长 692m。库区面积为 474453m²。总库容为 1340.89×10⁴m³。现剩余库容 655.3×10⁴m³。前期已设计对尾矿库南、北两侧切坡进行削坡、覆土及整平，除此之外矿山还对尾矿坝坡面进行了治理绿化。治理效果美观，与周边环境协调一致。

尾矿库破坏了地形地貌景观，对地下水水质影响较小，未见崩塌、滑坡、泥石流等地质灾害。

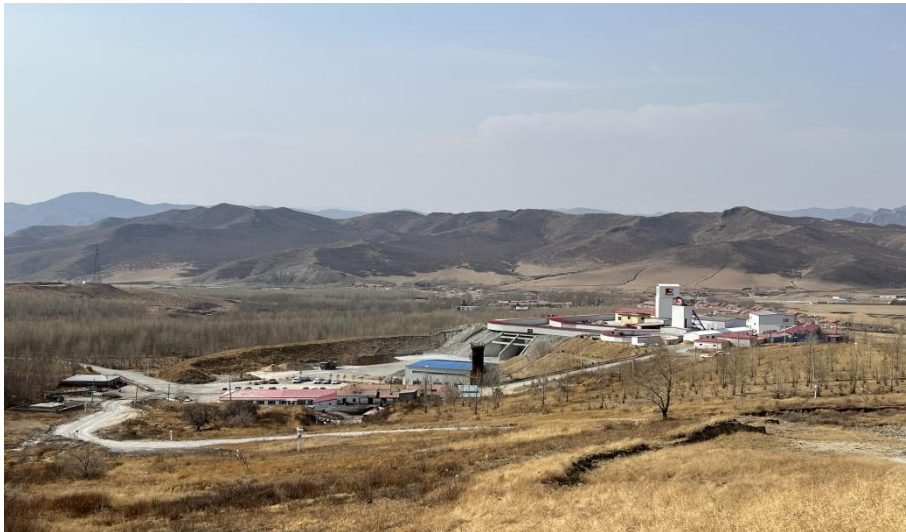
照片 3-5 进风井工业区

进风井工业区位于采矿、选矿工业厂区北东侧 500m 处，面积 52445m²，场地内包含进风井、原进风井、卷扬机房、井口办公生活区等，西风井工业区北侧边坡进行规整取直、整形、框格护坡、种草；前期已设计对西风井工业区北侧边坡进行规整取直、整形、框格护坡、种草，除此之外矿山还对进风井工业区进行了硬化。治理效果美观，与周边景观协调一致。

进风井工业区破坏了原始地形地貌景观，破坏了基岩裂隙含水层结构，现状未发生地质灾害。（见照片 3-5）

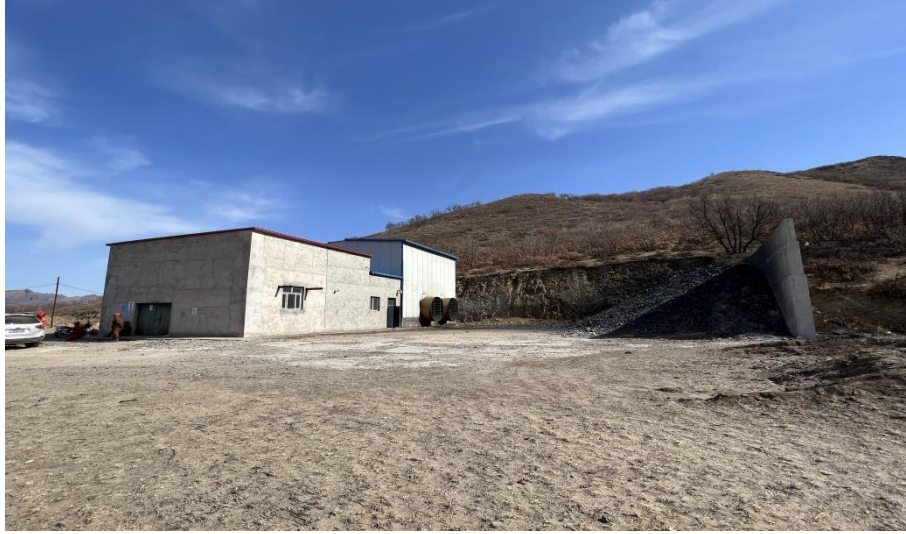
照片 3-6 回风井工业区

回风井工业区位于矿区北东侧，面积 11801m²，场地内包含回风井、值班室等。

回风井工业区破坏了原有地形地貌景观，改变了基岩裂隙水的赋存状态，未发生地质灾害。（见照片 3-6）

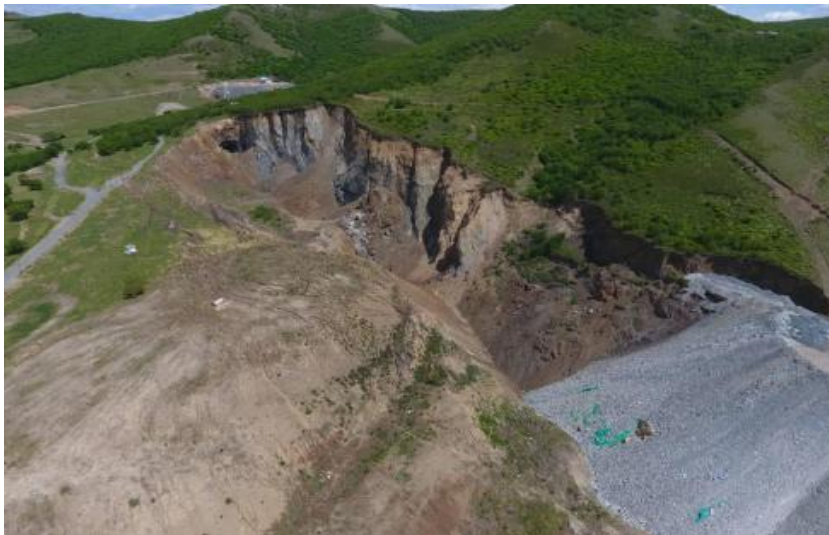
照片 3-7 现状塌陷坑（已部分回填）

现状塌陷坑位于进风井工业区东侧 300m，塌陷坑呈长条状，长 633m，宽 119m，坑深约 30m，面积 74073m²。坑壁较陡，坡角 70° ~80°，部分近似直立，面积为 74073m²。矿山前期从塌陷坑南西侧进行部分回填，由于回填废石有限，回填进度较慢。

从现场调查来看，现状塌陷坑尚未沉稳，有继续下沉的可能。现状塌陷坑深约 30m，破坏了地下含水层结构，破坏了原有地形地貌景观。

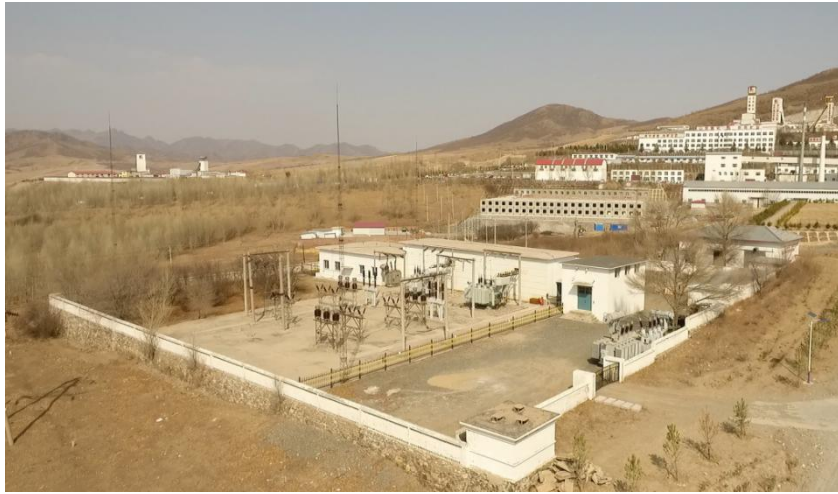
照片 3-8 变电所

变电所位于废弃废石场西侧，面积 6565m²，场地内包含变电室、备用发电室等。

变电所地势平坦，现状未发生地质灾害。变电所为地表工程设施，未破坏含水层。变电所的建设破坏了原有地形地貌景观(见照片 3-8)。

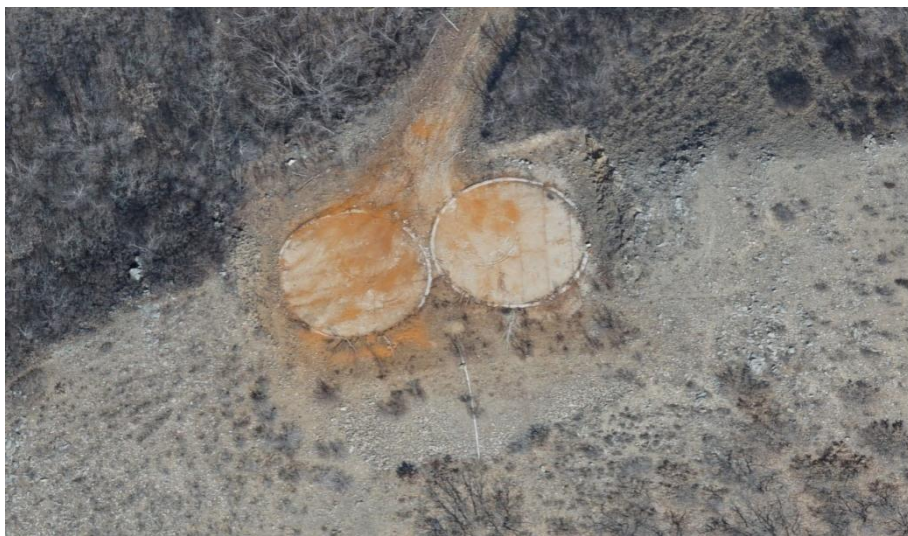
照片 3-9 高位水池

高位水池位于采选工业区南侧，占地面积 1656m²，水池高 6m，宽 3m。

现状高位水池未发生地质灾害。高位水池为地表工程设施，未破坏含水层。高位水池的建设破坏了原有地形地貌景观(见照片 3-9)。

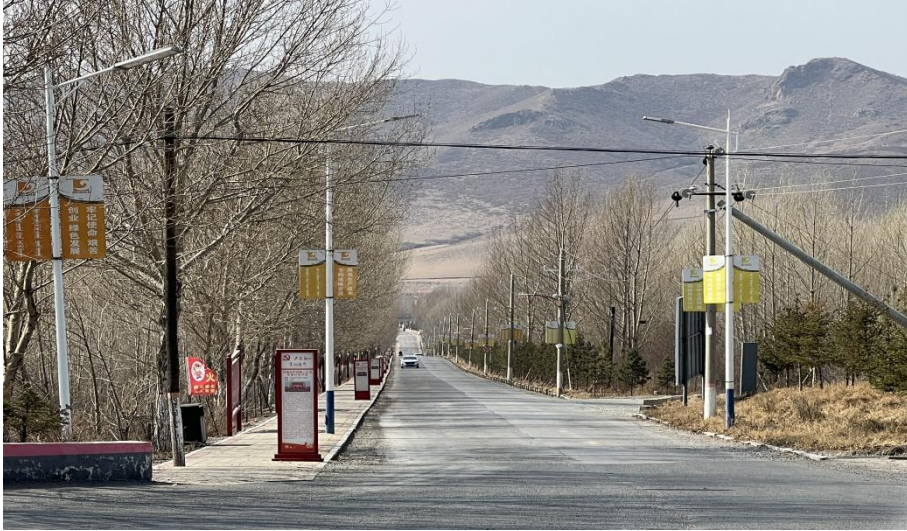
照片 3-10 矿区道路 (已绿化)

矿区道路主要用于连接各功能单元(见照片 3-10)，长 5072m，宽 5m，面积为 21447m²。

现状条件下地质灾害不发育。矿区道路不会对含水层造成破坏。矿区道路在原有地形地貌上建设，改变了原生地貌景观，造成自然地貌景观的不和谐，破坏了原有地形地貌。

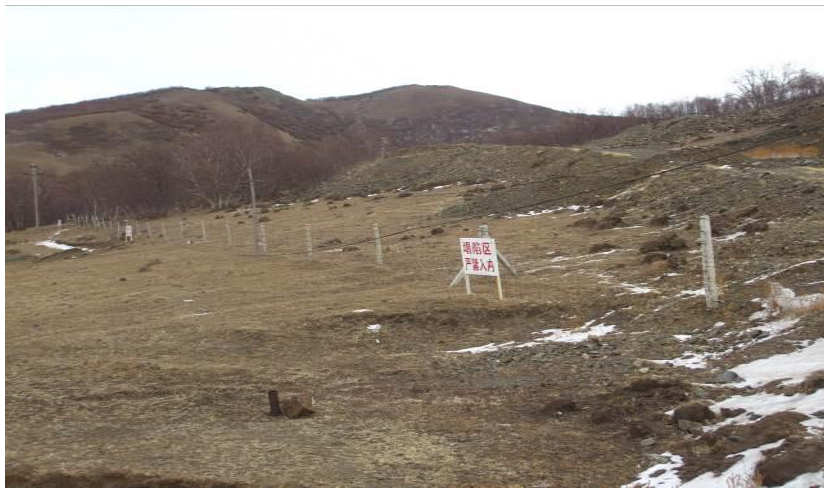
照片 4-1 围栏、警示牌

根据现场调查及问询，由于回填时发生了地面塌陷，故矿山终止了总体方案规划的近期治理工程。矿山只进行地面塌陷灾害监测和沿塌陷区外围网围栏和警示牌的建设。网围栏共 1161m，桩高 1.9m，网高 1.5m，埋设水泥桩 650 根，警示牌间距 50m，共布设 17 个。投资总额为 34841.5 元。见照片 4-1

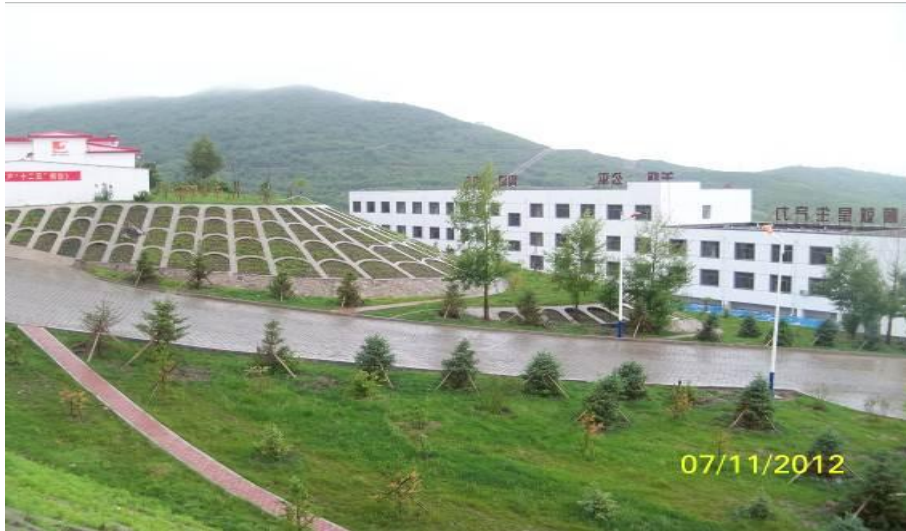
照片 4-2 采矿、选矿工业区

在矿山开采期间，矿方非常重视矿山环境保护与治理，矿山对采矿、选矿工业区、办公楼、矿区道路进行了全面的绿化、硬化。总花费 1000 万。

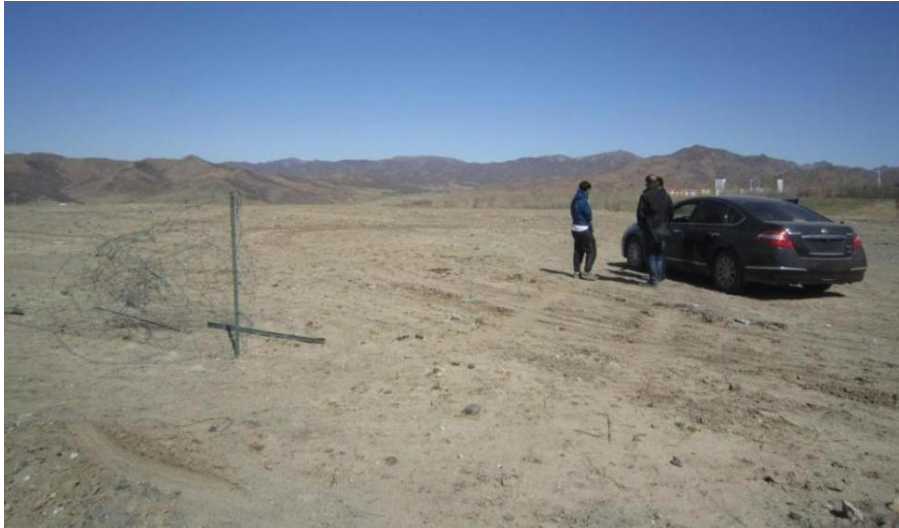
照片 4-3 治理后的废弃废石场

- 1、矿山基本完成废弃废石场地的废渣清运、覆土、整平及种草，但未植树（见照片 4-3）；
- 2、基本完成三号废石场废弃场地的废渣清运、回填、整平、覆土、种草，但场地整平程度及北侧边坡的整形与绿化效果差；
- 3、西风井工业场地北侧边坡的规整取值、整形、框格护坡、但未种草（见照片 1-11）；
- 4、基本完成二号尾矿库与矿区道路间管道沟的树木补植，另外在矿区道路一侧超额完成了植树。

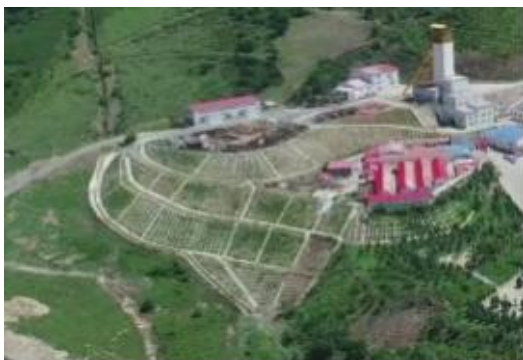
照片 4-5 一号废石场绿化

对一号废石场的边坡进行规整取直，边坡长度为 148m，每米边坡整形方量为 3m³，整形方量为 444m³；

对整形后的边坡进行框格护坡，边坡高度为 4m，坡脚为 60°，需进行框格护坡的面积为 684m²。框格护坡后在框格中进行种草，种草面积为 684m²。

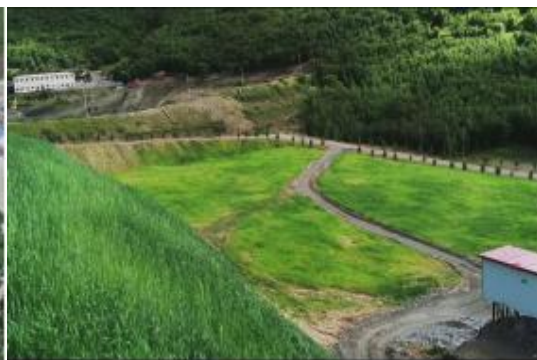
照片 4-6 二号废石场绿化

二号废石场场地内废石堆场零散，总体视觉景观差，应对二号废石场中的废石清运至地面塌陷坑、探矿明槽用于回填，清运废石方量为 42306m³。

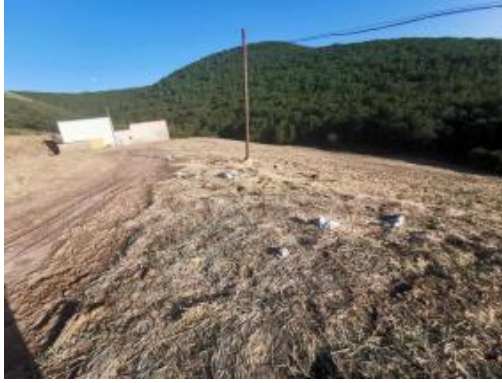
照片 4-7 六号废石场绿化

对六号废石场的边坡进行规整取直，边坡长度为 179m，每米边坡整形方量为 3m³，整形方量为 537m³；

对整形后的边坡进行框格护坡，边坡高度为 4m，坡脚为 60°，需进行框格护坡的面积为 827m²。框格护坡后在框格中进行种草，种草面积为 827m²。

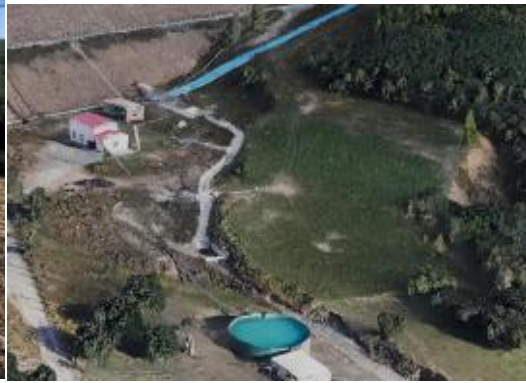
照片 4-8 七号废石场

将七号废石场的废石清运至矿区通往二号尾矿库的路上的高陡切坡处用于垫坡，剩余废石清运至地面塌陷坑用于回填，清运废石方量为 24585m³。

对清运后的七号废石场进行翻耕（翻耕厚度为 0.3m，翻耕面积为 5352m²），种草（种草面积为 5352m²）。

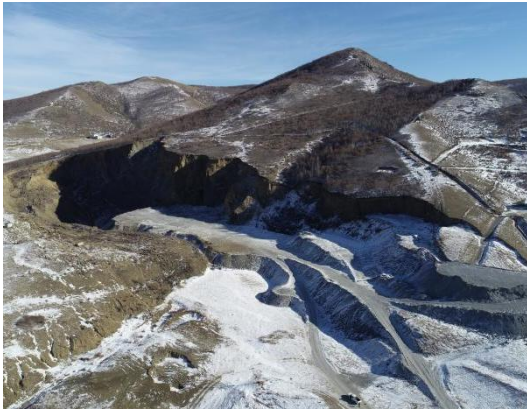
照片 6-1 现状塌陷坑

现状塌陷坑位于东风井工业场地西侧，面积约为 74073m²。平均塌陷深度 30m，存在塌陷、地裂缝地质灾害；对含水层影响较轻；对原生地形地貌景观影响严重；对土地损毁程度为重度（见照片 6-1、6-2）。

（1）回填：利用开采废石继续对地面塌陷坑进行回填，根据开发利用方案及矿山实际情况，矿山每年出井废石量约 150000m³。按照从西南往东北方向进行台阶式回填，即废石回填工程量为 150000m³。需要说明的是，在塌陷区回填时，现场应配备安全员，对安全、质量负责。

（1）对塌陷区入口处边坡进行覆土整平，覆土面积为 11097m²，覆土整平厚度 0.3m，工程量为 3329m³。

（2）对覆土整平后的边坡进行撒播种草，种草面积为 11097m²。

对现状塌陷坑进行地质环境监测（监测频率每月一次）。

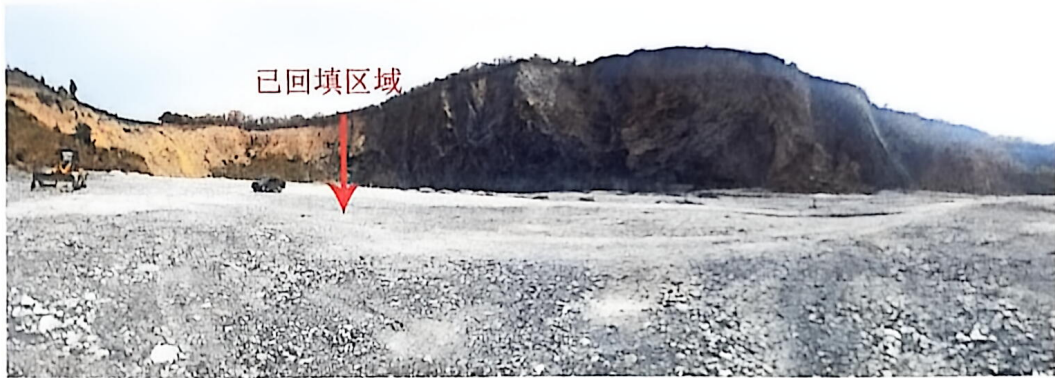
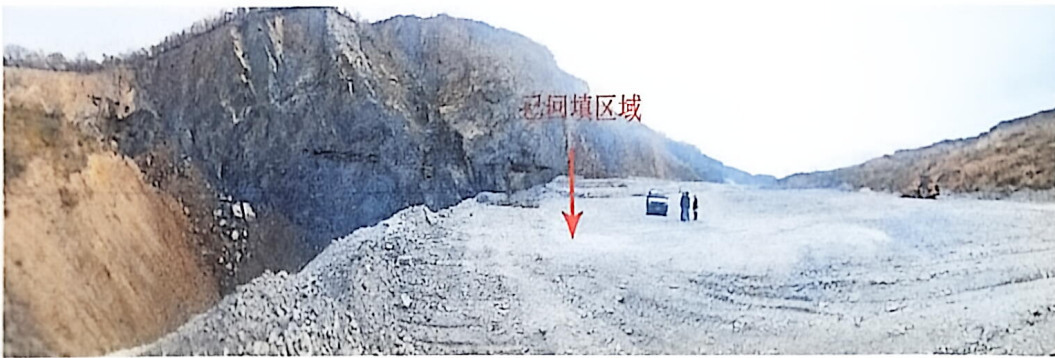
照片 1 现状塌陷坑（回填）治理效果

矿山名称	赤峰山金红岭有色矿业有限责任公司红岭铅锌矿				
采矿权人	赤峰山金红岭有色矿业有限责任公司				
采矿许可证号	C1500002009093120037469				
年度治理完成情况	计划治理面积 (m ²)	74043	资金投入 (万元)	424.35	
	完成治理面积 (m ²)	74043	核查依据	2025 年度治理计划	
专家组核查意见	<p>2025 年 9 月 22 日，巴林左旗自然资源局组织有关专家组成核查组对赤峰山金红岭有色矿业有限责任公司提交的《赤峰山金红岭有色矿业有限责任公司红岭铅锌矿 2025 年度矿山地质环境治理计划书》执行情况进行现场核查。</p> <p>赤峰山金红岭有色矿业有限责任公司红岭铅锌矿为生产矿山，矿山存在的主要地质环境问题包括：地下采空区存在地面塌陷灾害隐患、现状塌陷坑高度边坡存在崩塌滑坡灾害隐患，矿山损毁及建设的单元为现状塌陷坑、采选工业区、进风井工业区、回风井工业区、尾矿库、变电所、高位水池、渣堆和矿区道路等 9 个单元，破坏地形地貌景观及损毁土地资源。</p> <p>赤峰山金红岭有色矿业有限责任公司按照自然资源行业主管部门的要求编制了《2025 年度治理计划书》，并在赤峰市自然资源局网站进行了公示。</p> <p>一、2025 年度治理计划设计工程量</p> <p>1、现状塌陷坑：面积 74073m²、回填 150000m³；</p> <p>2、对预测地面塌陷区、现状塌陷坑进行地表变形、崩塌滑坡（塌陷高陡边坡）灾害进行监测，对地下水进行监测，对地形地貌景观及土地资源进行监测。</p> <p>二、现场核查内容</p> <p>1、现状塌陷坑：已完成回填工程；</p> <p>2、监测：开展监测工作阶段。</p> <p>治理效果详见附件 1（矿山治理工程效果照片）。</p> <p>三、核查组意见</p> <p>综上所述：核查组认为，赤峰山金红岭有色矿业有限责任公司基本完成了 2025 年度治理计划的治理工程量，治理工程效果基本符合矿山地质环境治理相关要求，通过验收。同时应做好矿山地质环境监测工作。另外，建议矿山企业未来应加快对现状塌陷坑未回填区域治理工程。</p>
