巴林左旗金旭矿业有限公司西山湾碎石厂

**2026 年度矿区生态修复计划书**

## 2026 年度矿山地质环境治理计划书审查意见书

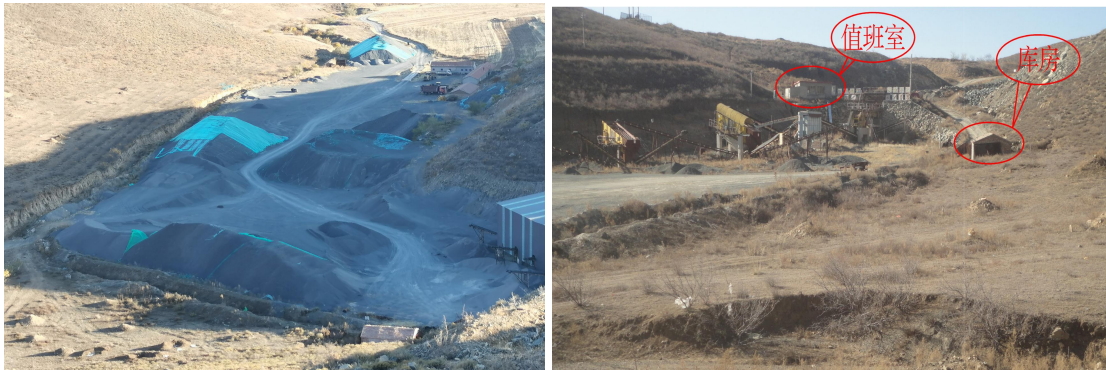
照片 4-1 破碎工业场地

破碎工业场地位于矿区范围外南侧，占地面积 30373m<sup>2</sup>，场地包含值班室、库房、厕所、原矿破碎机械及石料颗级分选设备、5 处临时堆放石料、部分矿区道路及部分防洪沟。其中值班室高 3.5m，墙体为砖混结构，屋顶为彩钢瓦，占地面积 39m<sup>2</sup>。原矿破碎机械及石料颗级分选设备外围加装彩钢结构墙体进行包围，用于抑尘，场地北西侧存在一处切坡，切坡长约 111m，切坡高 1-5m，坡度 70-90°，场地北侧存在一处堆坡，堆坡长 45m，堆放坡度约 30°，堆放高度 1-3m。库房位于场地北侧，用于存放工具，库房高 3.5m，墙体为砖混结构，库房占地面积 38m<sup>2</sup>，库房北侧存在一处切坡，切坡长 50m，高约 1-2m，坡度约 70°，5 处石料堆从北向南分布，分别堆放不同粒径的石料，堆放高度 1-8m，堆放坡度约 40-50°，厕所位于场地南东侧，房屋为砖混结构，高 2m，占地面积 15m<sup>2</sup>，防洪沟占地面积 30m<sup>2</sup>，长 13m，深 0.5-2.0m，宽 1.0-3.0m，场地的建设破坏了山体完整性，（见照片 4-1）。

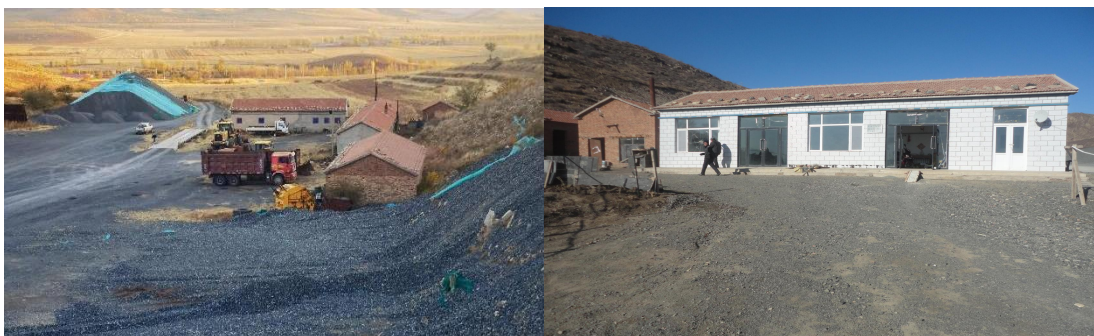
照片 4-2 办公生活区

办公生活区位于破碎工业场地南侧，场地内包含办公室、锅炉房、仓库、员工宿舍等，占地面积约 3067m<sup>2</sup>，长约 115m，宽约 40m，场地内房屋墙体均为砖混结构，房屋平均高度约 3.5m。场地的建设压占地表，见照片 4-2。

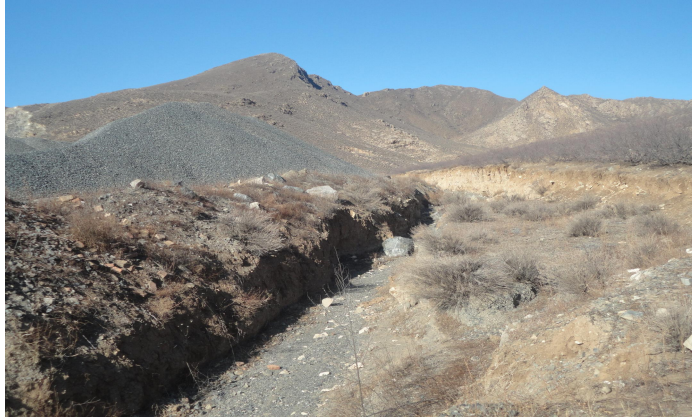
照片 4-3 防洪沟

防洪沟位于破碎工业场地北东侧，占地面积 4088m<sup>2</sup>，主要用于雨季破碎工业场地防洪，该处防洪沟长 726m，深 0.5-2.0m，宽 1.0-3.0m，场地周围堆放挖损防洪沟产生的废石土，废石堆放高度 0.3m，废石堆放方量 2095m<sup>3</sup>。见照片 4-3。

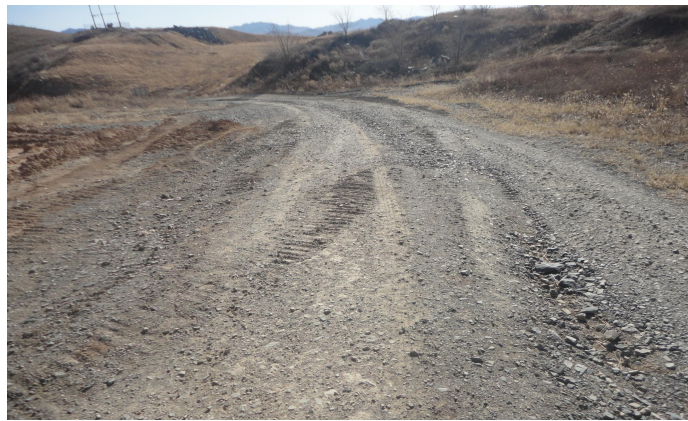
照片 4-4 矿区道路

矿区道路连接矿区内各工程单元，工程单元外长约 1084m，宽约 3m，占地面积为 6332m<sup>2</sup>；位于其他场地内矿区道路未重复计算。场地无边坡，办公生活区旁矿区道路存在一处地磅。该场地的建设，破坏了原有地貌景观。见照片 4-4。

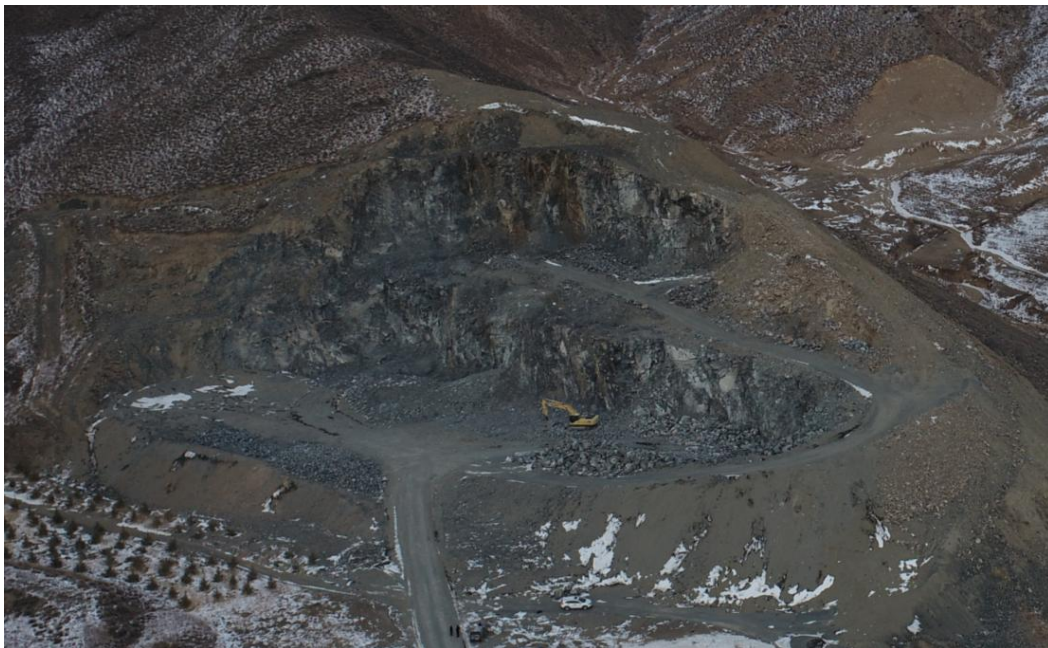
照片 5-1 治理位置照片

根据2023年编制的《综合治理方案》，该方案指明矿山剩余服务年限为1.36年，矿山地质环境保护与土地复垦方案服务年限为3年，即从2024年1月1日至2026年12月31日，2026年对矿山所有工程场地治理后最终的管护。但是矿山自2023年编制方案至今，并未进行生产，也并未按照方案设计内容进行拟建，因此不适宜进行最终治理。但是需要说明的是，矿山在2025年度对前期治理后的场地产生的二次破坏，破坏位置位于拟建的露天采场范围外，因此本年度设计对二次破坏的场地进行治理。措施为对其进行垫坡、石方整平、覆土、恢复植被。同时进行矿山地质环境监测工作。

垫坡：对场地进行垫坡，垫坡量约为 9000m<sup>3</sup>。

石方整平：对垫坡后的场地进行石方整平，设计整平厚度为 0.1m，整平量为 1540m<sup>3</sup>。

覆土：对场地进行覆土，设计覆土厚度为 0.3m，覆土量为 4620m<sup>3</sup>。

恢复植被工程：对场地进行撒播草籽，草种选择羊草，撒播面积为 15400m<sup>2</sup>。
