巴林左旗华兴萤石矿 二〇二六年度矿区生态修复计划

巴林左旗华兴萤石矿

二〇二六年三月

巴林左旗华兴萤石矿 2026 年度矿区生态修复计划书

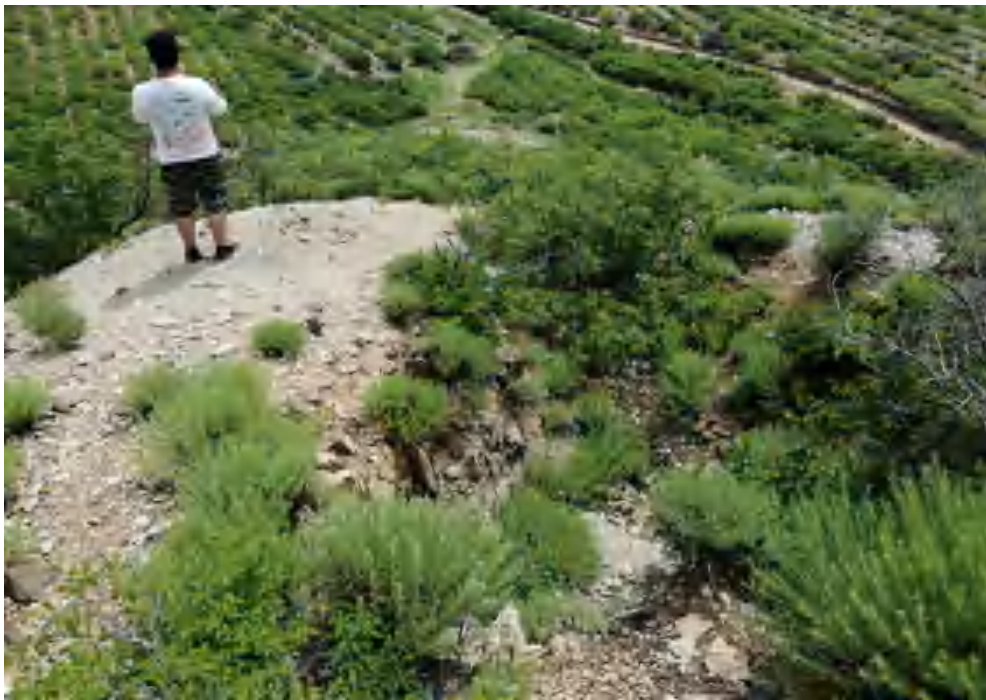
照片1-1 探坑1

探坑1位于矿区西侧，为前期探矿行为产生，呈椭圆形展布，探坑长轴约5m，宽轴约3-5m，开挖深度约0.5m，占地面积为36m²，总挖方量18m³，探坑周边废石为开挖探坑时产生，平均堆积高度0.5-1.0m，堆方量约18m²，场地的建设破坏了地形地貌景观和植被，损毁方式为挖损，损毁面积36m²，损毁土地类型为其他草地，对土地资源影响和破坏程度为轻度。（见照片1-1）。

矿区已治理探坑1：回填18m³、覆土整平11m³、种草36m²；探坑2：回填514m³、覆土整平99m³、种草331m²；废石堆：清运523m³、覆土整平103m³、种草343m²。

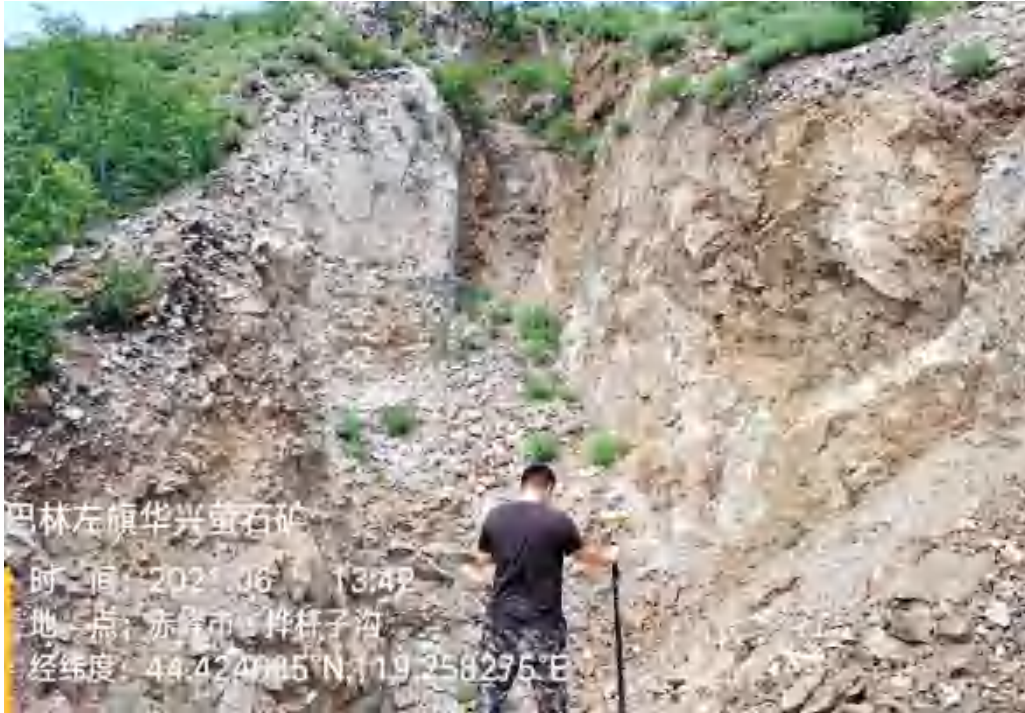
照片1-2 探坑2

探坑2位于矿区西侧，为前期探矿行为产生，呈椭圆形展布，探坑长轴约30m，宽轴约4-6m，开挖深度约1-7m，占地面积为331m²，总挖方量514m³，场地的开挖破坏了地形地貌景观和植被。损毁方式为挖损，损毁面积331m²，损毁土地类型为其他草地，对土地资源影响和破坏程度为较严重。（见照片1-2）

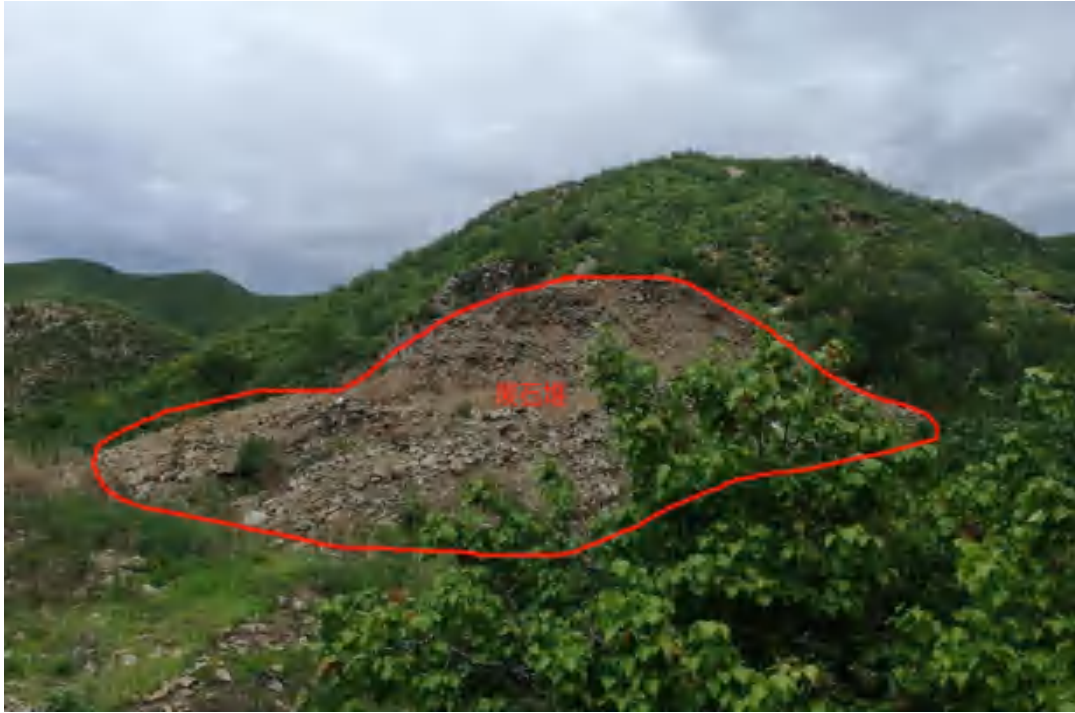
照片1-3 废石堆

废石堆位于探坑2的东侧，占地面积343m²，废石顺坡堆放，堆放高度1-5m，堆放坡角20-45°，现状堆放废石量523m³，废石堆的废石直接堆放于地表，其形成的人工堆积地貌破坏了原有的地形地貌景观。损毁方式为压占，损毁面积343m²，损毁土地类型为其他草地，对土地资源影响和破坏程度为较严重。（见照片1-3）。

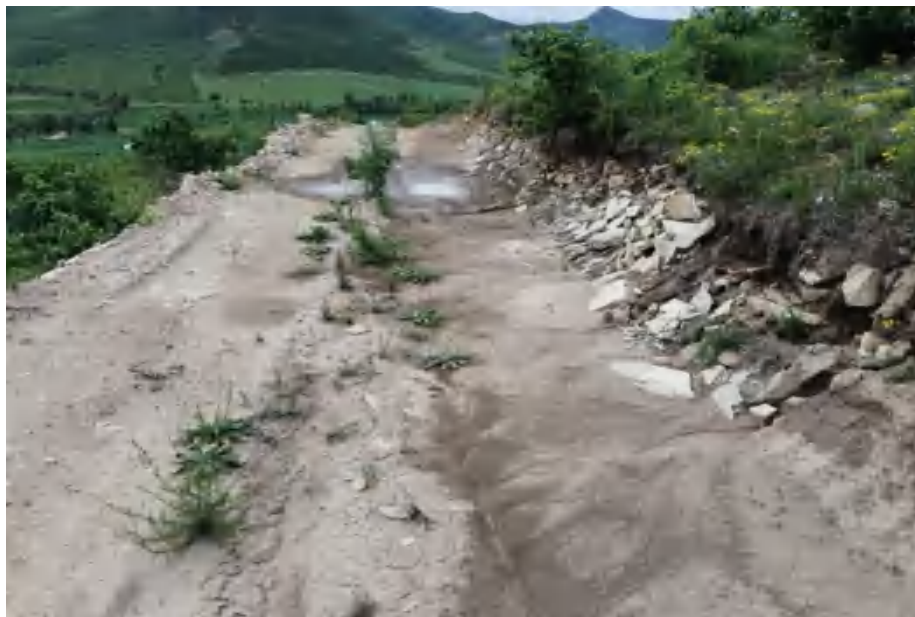
照片1-4 矿区道路

连接各个场地之间的道路、供矿石、废石、材料等运输。矿区道路为砂石土路，长3567m，宽度3.5m，占地面积12485m²。部分道路存在切坡，切坡长度274m，切坡高度0.5-1m，坡度25°-40°，场地建设破坏了地形地貌景观，损毁方式为压占，损毁面积12485m²，损毁土地类型为灌木林地、其他草地，对土地资源影响和破坏程度为较严重。（见照片1-4）。

根据以上治理分区原则及方法，确定该矿山存在矿山地质环境问题的区域包括探坑1、探坑2、废石堆、矿区道路，其中探坑1、探坑2、废石堆三个单元矿山已完成治理，矿区道路后期矿山继续使用，本年度不予治理，矿山自取得采矿证后一直处于停产停建状态，无新增破坏单元，故本年度无治理工程，只对前期治理区域进行管护，对矿区进行监测工程。
