赤峰市辽溪矿业有限责任公司乃林坝铜铅锌矿

2026 年度矿区生态修复计划书

赤峰市辽溪矿业有限责任公司

二〇二六年三月

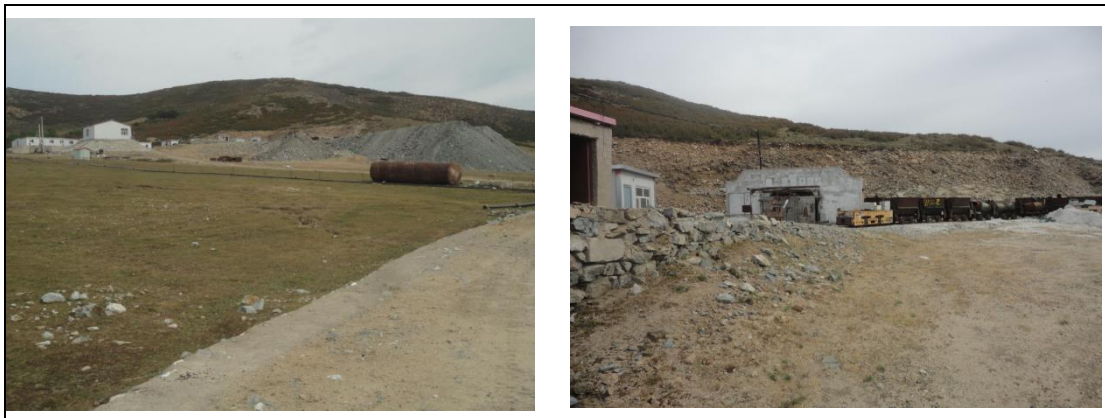
照片 4-1 XJ 工业场地

XJ工业场地位于SJ2工业场地南西部，包括XJ及其废石场，面积为8567m²，内设有卷扬机房、空压机室、XJ等，竖井SJ深60m，断面规格4.49×2.3m，现状地下形成的采空区面积较小。房屋高度约为3m，场地与山体形成切坡，坡角50-75°，边坡稳定。废石场废石顺坡堆放，坡角约45°，现状堆体稳定。现状条件下地质灾害不发育（见照片4-1）。

XJ 工业场地的建设破坏了原有地形地貌景观。

XJ 工业场地面积 8567m²，破坏土地类型全部为灌木林地和天然牧草地，其中灌木林地 7476m²，天然牧草地 1091m²。

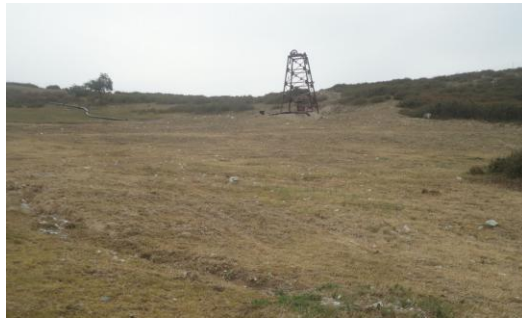
照片 4-2 SJ3

SJ3位于原SJ3工业场地，SJ3井深53m,断面规格4.49×2.3m。前期SJ3工业场地已治理完成，只留有SJ3未进行封闭回填。现状条件下地质灾害不发育（见照片4-2）。

SJ3 的建设破坏了原有地形地貌景观。

SJ3 面积 18m²，破坏土地类型全部为天然牧草地。

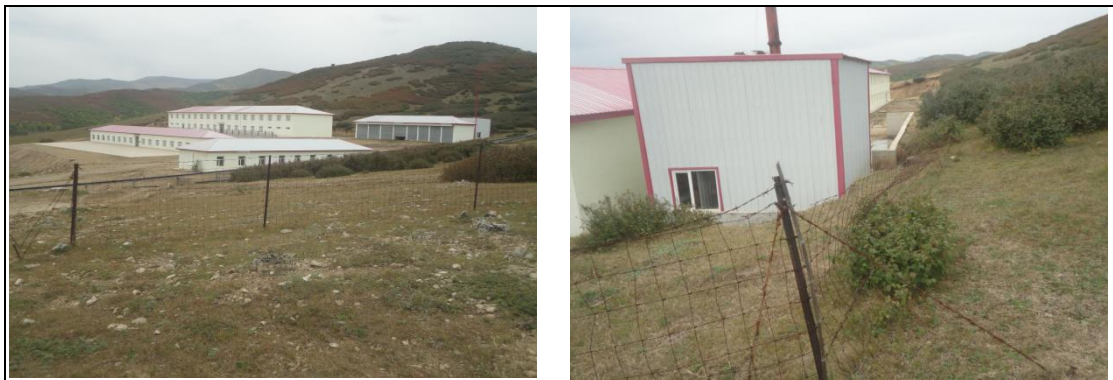
照片 4-3 办公生活区

办公生活区位于矿区南东部，为砖混平房结构，内设有办公室、宿舍、化验室、车库等，房屋高度约为 3-5m，场地已进行硬化治理，面积为 9811m²。场地西侧与山体形成切坡，坡角近 90°，边坡稳定。现状条件下地质灾害不发育（见照片 4-3）。

办公生活区的建设破坏了原有地形地貌景观。

办公生活区面积 9811m²，破坏土地类型全部为天然牧草地。

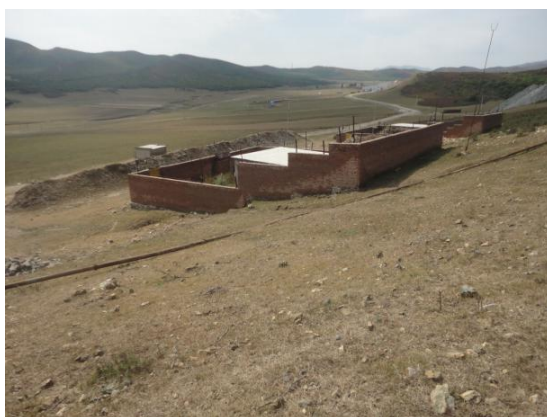
照片 4-4 炸药库

炸药库位于 XJ 工业场地南东侧，包括库房及值班室，为砖混平房结构，房屋高度约为 3m，面积为 1401m²。现状条件下地质灾害不发育（见照片 4-4）。

炸药库的建设破坏了原有地形地貌景观。

炸药库面积 1401m²，破坏土地类型全部为天然牧草地。

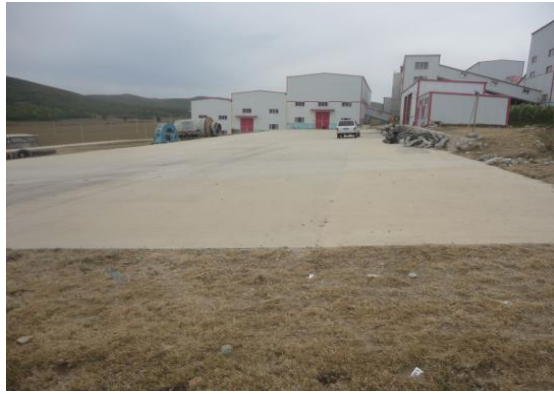
照片 4-5 选矿工业场地

选矿工业场地（含高位水池）位于矿区南东部，包括、选厂、矿石存放场、蓄水池、检斤房、锅炉房等，面积为 60487m²，现状条件下地质灾害不发育（见照片 4-5）。

矿山现状处于停产状态，选矿厂未进行选矿工作，选矿用水来源于矿井正常涌水，通过管道输送到选矿厂。现状选矿厂未对含水层造成破坏。

选矿工业场地面积为 60487m²，破坏土地类型全部为天然牧草地。

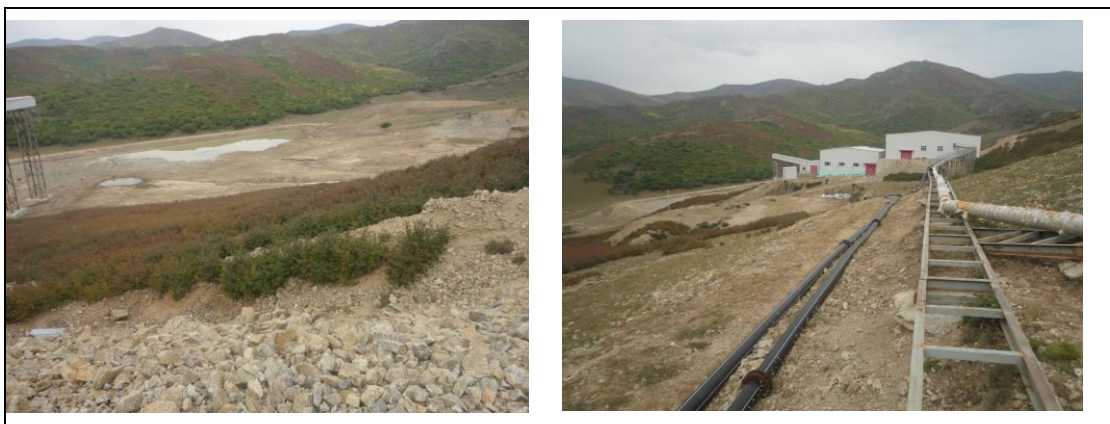
照片 4-6 尾矿库

尾矿库（含脱水车间）位于矿区中南部，坝体为梯形坝，坝顶宽约 6m，坝轴线长 412m，现状坝体稳定。面积为 72582m²。现状条件下地质灾害不发育（见照片 4-6）。

尾矿库废水不向外排放，选厂采用浮选工艺，通过尾矿库下游回水系统输送回选矿厂继续利用。现状尾矿库未对含水层造成破坏。

尾矿库面积为 72582m²，破坏土地类型为灌木林地及天然牧草地，其中灌木林地面积 3200m²，天然牧草地面积 69382m²。

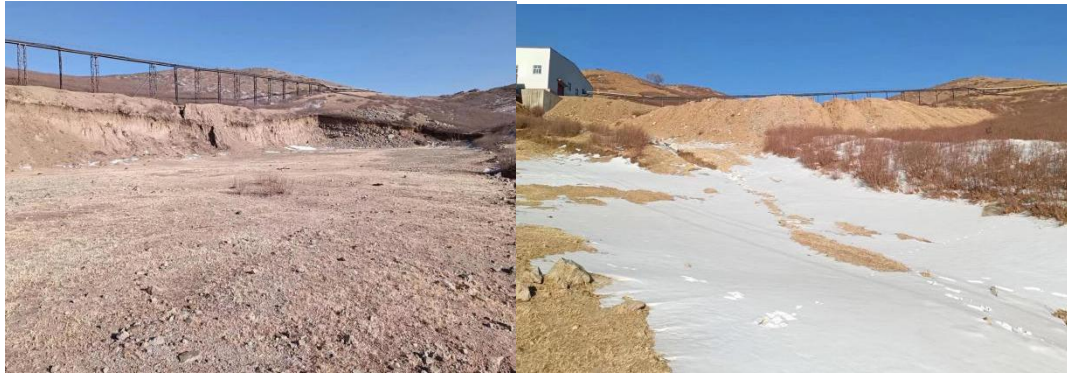
照片4-7 采坑4

采坑 4 位于脱水车间东侧，为矿山建设期挖损形成，场地北侧采掘面高约为 5-9m，采掘面边界规整，边坡较陡，边坡角约为 60-70°，边坡稳定；场地南侧为集中堆放的废渣，废渣堆放边坡较缓，约为 40°，堆放坡面稳定，现状条件下地质灾害不发育（见照片 4-7）。

采掘面最大挖损深度为 9m，未揭露含水层，对含水层无影响。

废渣得堆放成与原生自然景观的不协调，破坏了原生地形地貌景观。

采坑 4 面积 5547m²，破坏土地类型为天然牧草地。

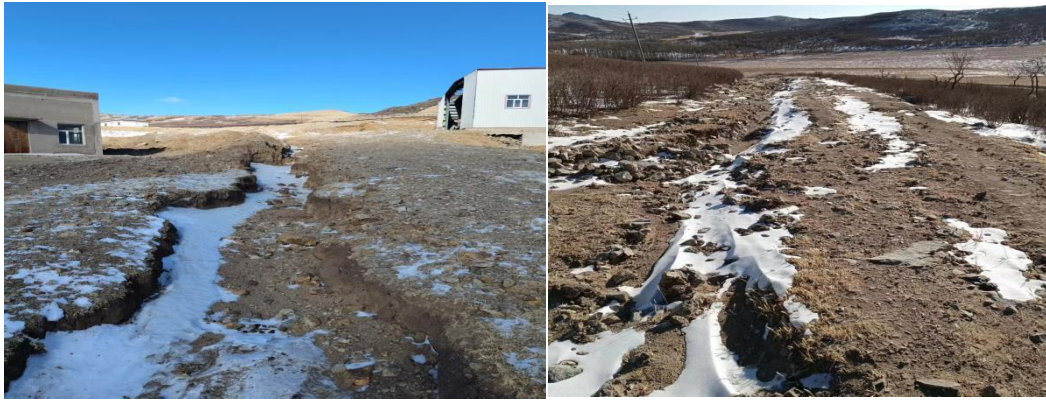
照片 4-8 矿区道路

矿区道路连接各功能单元，道路坡度较小，路面宽 3-5m，面积为 6453m²，现状道路冲刷严重，被冲毁道路面积为 4649m²，冲毁路面深度为 0.2-1.5m，现状条件下地质灾害不发育（见照片 4-8）。

矿区道路造成与原生自然景观的不协调，破坏了原生地形地貌景观。

矿区道路面积 6453m²，破坏土地类型为灌木林地和天然牧草地，其中灌木林地 3m²，天然牧草地 6450m²。

1、冲刷的道路

（1）回填

道路冲刷严重，冲刷道路长度约为 640m，冲刷宽度 0.5-2.0m，平均深度为 0.5m，回填量 480m³；

（2）石方整平

对回填后的道路进行石方整平，设计整平厚度为0.2m，整平量为，清运方量为496m³；

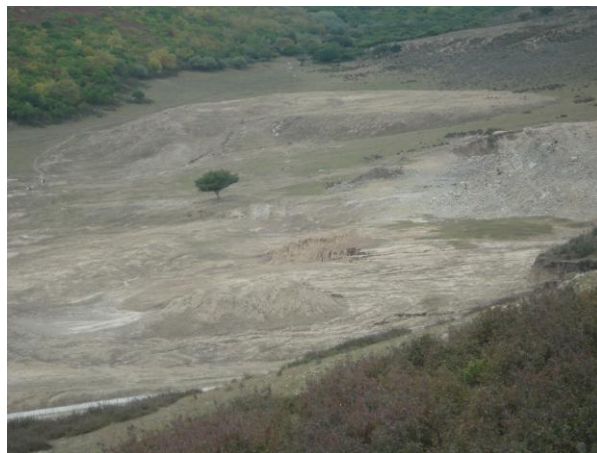
照片 4-9 表土存储场

表土存储场位于尾矿库北侧，面积 9198m²，表土存储场系表土临时堆放，坡度小于 50°，现状条件下地质灾害不发育（见照片 4-9）。

表土存储场造成与原生自然景观的不协调，破坏了原生地形地貌景观。

矿区道路面积 9198m²，破坏土地类型为全部为天然牧草地。
