**赤峰市富岭建筑材料有限公司白音勿拉镇
石灰岩矿 2026 年度矿区生态修复
计划书**

赤峰市富岭建筑材料有限公司

二〇二六年四月

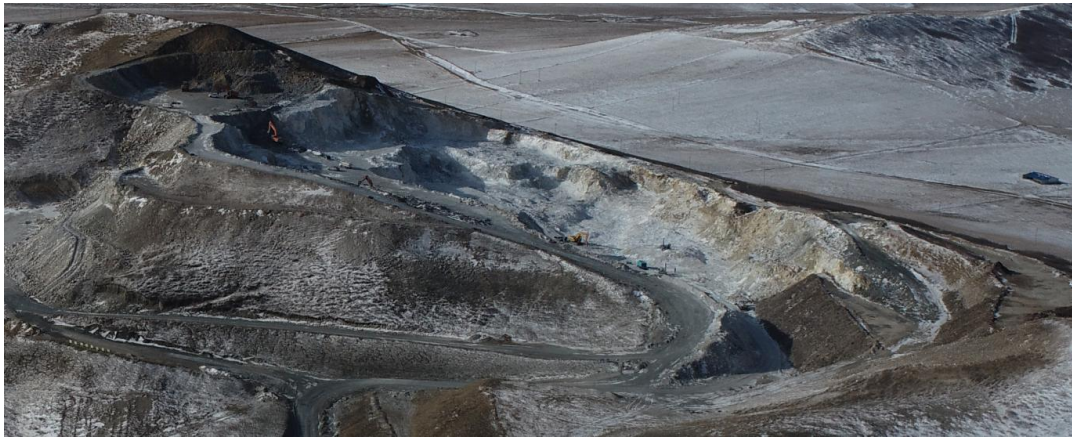
照片 4-1 露天采场

露天采场位于矿区中部，占用面积61180m²（见照片4-1），场地长约350m，宽约210m，开采标高1025.64m-986.39m，采场底部较为平整，形成了三处不太完整的平台，平台标高约为1013m水平、1002m水平、986水平，边坡坡角约50-80°。

根据调查，现状条件下采场内未发生过崩塌等地质灾害。

根据现场调查，现状露天采场未揭露地下含水层，现状没有矿坑排水，仅在雨季有少量积水顺坡自然排放，因此露天采场未破坏地下含水层。

露天采场大面积开挖，使山体破碎，与自然景观不协调，破坏了原生地形地貌景观。

露天采场破坏土地面积61180m²，破坏土地类型为灌木林地19895m²，天然牧草地22158m²，裸土地2673m²，裸岩石砾地16454m²。

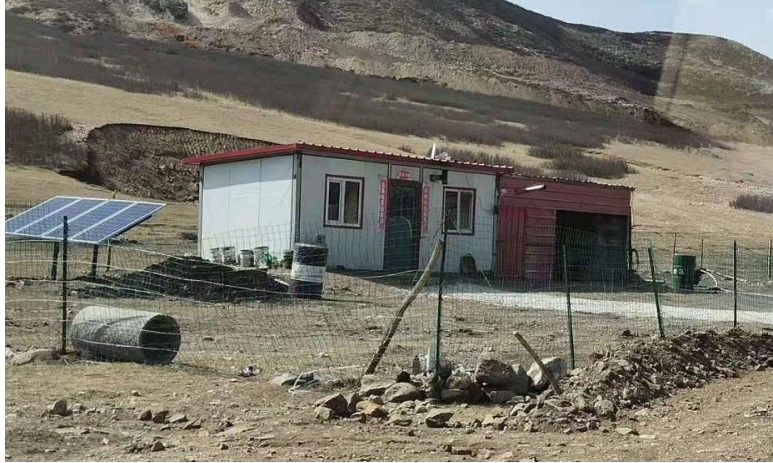
照片 4-2 工业场地

工业场地位于矿区南侧（照片 4-2），占地面积 1703m²，为彩钢房结构，建筑物高约 2.8m。

根据现场调查，工业场地周围地势平缓，现状地质灾害不发育。

工业场地的建设未揭露含水层，未破坏含水层。

工业场地建设过程中对原地貌进行整平，破坏了原有地形地貌景观。

面积 1703m²，破坏土地类型全部为天然牧草地。

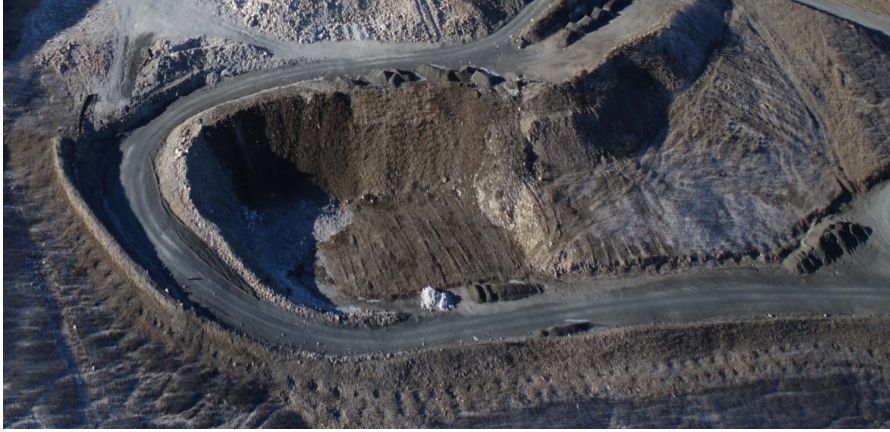
照片 4-4 矿区道路

矿区道路连接各工程场地，长 1258m，宽约 4m，占地面积为 4084 m²。道路在铺设期间有部分铺设道路的废石零散堆放在道路两侧。

根据现场调查，道路周围平缓，无较陡边坡，现状地质灾害不发育。

矿区道路未揭露含水层，未破坏含水层结构。

矿区道路的修建破坏了原有地形地貌景观。

矿区道路面积 4084m²，破坏土地类型为灌木林地 2499m²，天然牧草地 172m²，裸土地 428m²，裸岩石砾地 985m²。
