巴林左旗宇泰碎石矿
2026 年度矿区生态修复计划书

巴林左旗宇泰建材有限公司

二〇二六年三月

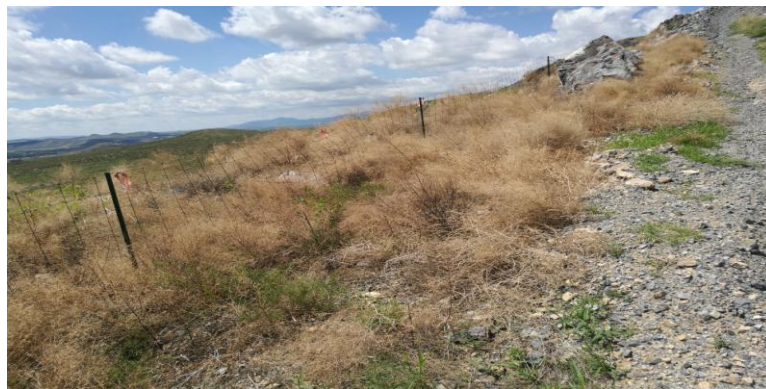
照片2-1 网围栏治理照片

赤峰市自然资源局于2016年11月8日组织专家对该矿第一分期治理评估进行了验收，矿山完成露天采场周边设置网围栏及监测点，对矿区东侧超采边坡进行了治理，治理方法为削坡、垫坡治理及覆土工程。矿山基本完成了矿山地质环境分期治理方案设计的工程内容，治理工程效果基本符合设计要求，投入资金1.43万元，该工程通过验收，验收意见证书编号16215。第一分期治理内容及完成情况见表2-7，各场地治理效果见照片2-1、照片2-2。

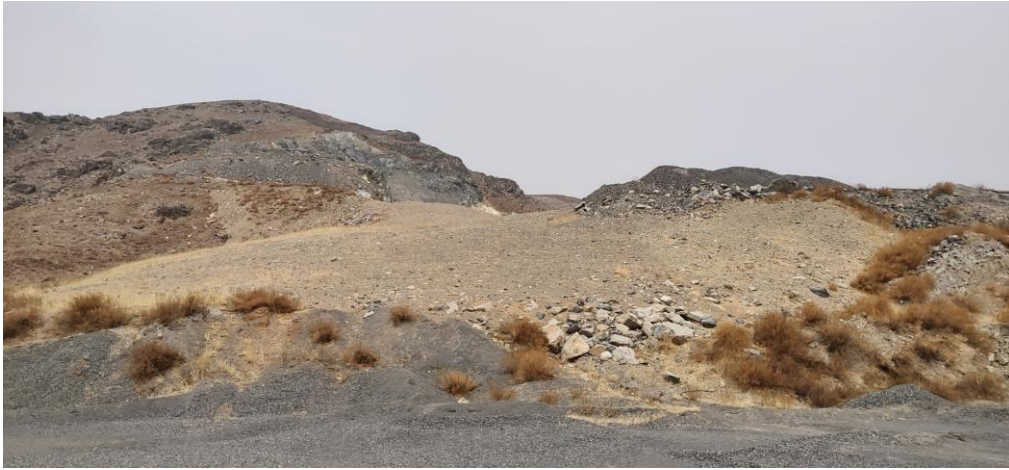
照片 2-3 挖损区治理效果图

赤峰市自然资源局于2018年12月26日组织专家对该矿第二分期治理评估进行了验收，专家组认为，矿山完成了露天采场治理区高陡边坡清理危岩体、垫坡工程；完成挖损区整形、覆土、土方整平、恢复植被；完成1#工业场地治理区清运、整形、覆土、土方整平、恢复植被；完成2#工业场地治理区整形、覆土、土方整平、恢复植被。矿山基本完成了矿山地质环境分期治理方案设计的工程内容，治理工程效果基本符合设计要求，投入资金24.33万元，该工程通过验收，验收意见证书编号182059。第二分期治理内容及完成情况见表2-8，各场地治理效果见照片2-3、照片2-4。

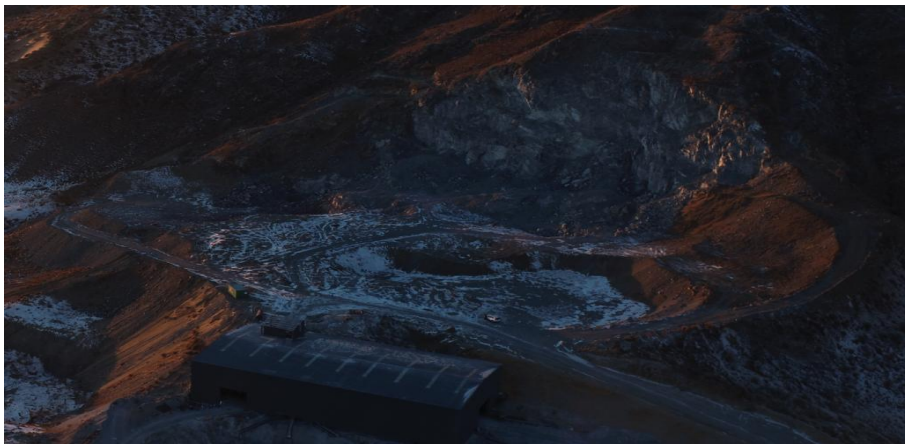
照片 4-1 露天采场

露天采场位于矿区东部，占用面积 8319m²，本矿山已经对原有开采到界采掘面进行了治理，现有露天采场位于原露天采场底部，现有采掘面仅有一处，开采时深度为 8-12m，边坡坡角约 50-80°（见照片 4-1）

根据调查，现状条件下采场内未发生过崩塌等地质灾害。

根据现场调查，该处地下水位标高为 497.7m，现状露天采场未揭露含水层，露天采场开采未切穿基岩裂隙水，未对含水层结构产生破坏，露天开采不产生疏干水，未对地下水水质造成影响。

露天采场破坏面积 8319m²，露天采场的开挖，破坏了原有地形地貌景观。

露天采场破坏土地面积 8319m²，破坏土地类型全部为灌木林地、天然牧草地、他草地、采矿用地。

3、露天采场危岩体清理

对现状露天采场进行危岩体清理，清理量为 155m³。

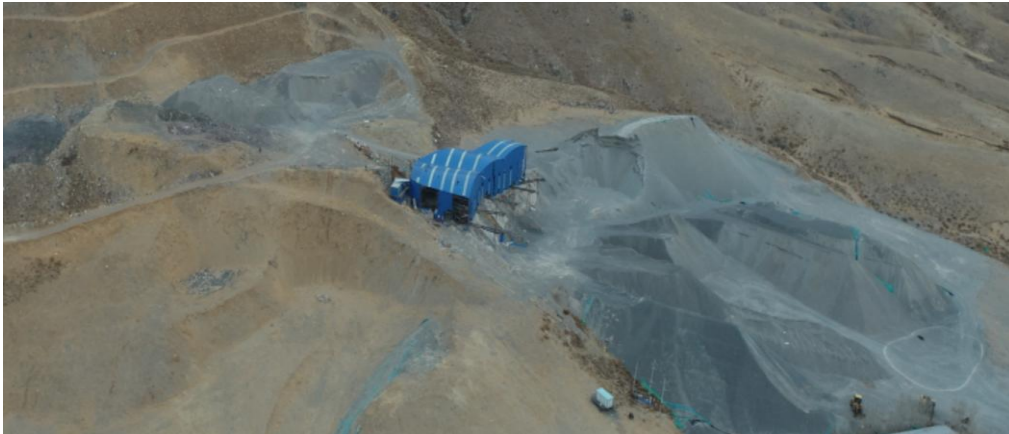
照片 4-2 工业场地

工业场地位于矿区南侧，占地面积 37022m²（见照片 4-2），矿山对工业场地西侧进行了治理，现状场地内设有料堆等、原破碎车间。料堆处于地势平缓处，高度约 1-5m，堆积坡度约 30°。

现场调查，场地地势平坦，边坡稳定，现状地质灾害不发育。

工业场地的建设未揭露含水层，未向外排放废水，未对含水层造成影响。

场地的建设破坏了原有地形地貌景观。

工业场地破坏土地面积 37022m²，破坏土地类型为天然牧草地、采矿用地、农村道路。

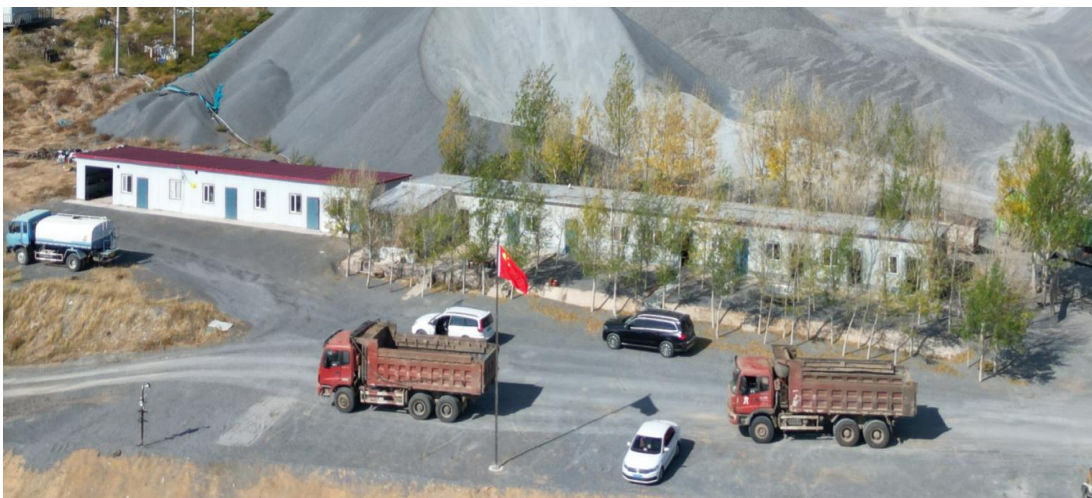
照片 4-3 办公生活区

办公生活区位于工业场地东南侧，办公生活区为砖混平房结构，周围地势平缓，占地面积 4837m²（见照片 4-3），办公生活区的周围栽有一排杨树，前面为平台，可停放办公的车辆，南侧边坡高约 1.5m,坡角约 35°。

根据现场调查，现状地质灾害不发育。

办公生活区的建设未揭露含水层，少量生活废水向外排放，成分简单，不会对

含水层造成影响。

办公生活区为砖混平房结构，内设有修理车间、停车场等，占地面积为 4837m²。办公生活区的建设破坏了原有地形地貌景观。

办公生活区面积为 4837m²，破坏土地类型为灌木林地、采矿用地。

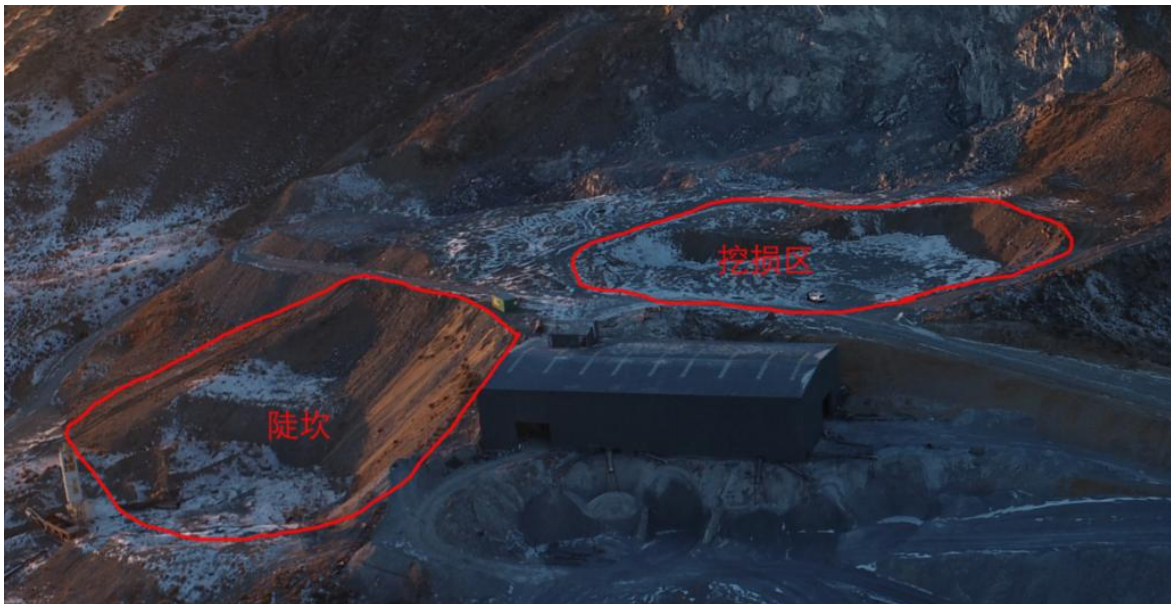
照片 5-1 治理位置照片

根据以上治理分区原则及方法，确定该矿已存在矿山地质环境问题的区域包括露天采场、工业场地、办公生活区、矿区道路。根据2023年编制的《治理方案》设计治理内容为在2026年度对拟建露天采场进行危岩体清理，需要说明的是，矿山一直并未正式开采，只在2025年进行了初步建设，在开发利用方案设计的拟建的露天采场范围内进行了山体开挖，但是同时对原治理过的场地产生了二次破坏，有部分二次破坏的位置与开发利用方设计场地有出入，因此本年度设计对露天采场进行危岩体清理，同时对三处不在开采设计场地内的位置进行治理。主要为露天采场危岩体、工业场地北侧的挖损区、工业场地西侧的陡坎、前期治理区完善，措施为对露天采场进行危岩体清理，对挖损区和陡坎、前期治理采掘面进行垫坡、石方整平、覆土、恢复植被。并且继续对整个工程场地进行监测。

垫坡：对场地进行垫坡，垫坡量约为 5684m³。

石方整平：对垫坡后的场地进行石方整平，设计整平厚度为 0.1m，整平量为 379m³。

覆土：对场地进行覆土，设计覆土厚度为 0.3m，覆土量为 1137m³。

恢复植被工程：对场地进行撒播草籽，草种选择羊草，撒播面积为 3789m²。

网围栏警示牌：再陡坎上边缘设置网围栏，共设置围栏 140m，在围栏周围设置 4 处警示牌。

垫坡：对场地进行垫坡，垫坡量约为 5616m³。

石方整平：对垫坡后的场地进行石方整平，设计整平厚度为 0.1m，整平量为 631m³。

覆土：对场地进行覆土，设计覆土厚度为 0.3m，覆土量为 1892m³。

恢复植被工程：对场地进行撒播草籽，草种选择羊草，撒播面积为 6308m²。

矿区北侧部分原来治理过得场地由于二次破坏，需要进行完善治理，根据实际情况，将其按照南侧原治理完成的台阶边坡继续向北侧延伸，对二次破坏的位置进行分台阶垫坡，设计对其分为 3 个完成的台阶，台阶高度 10-12m，平台宽度 3-4m，垫坡量约为 5355m³。
