巴林左旗东方富源矿业有限公司双井沟铅锌矿
2026 年度矿区生态修复计划书

巴林左旗东方富源矿业有限公司

二〇二六年一月

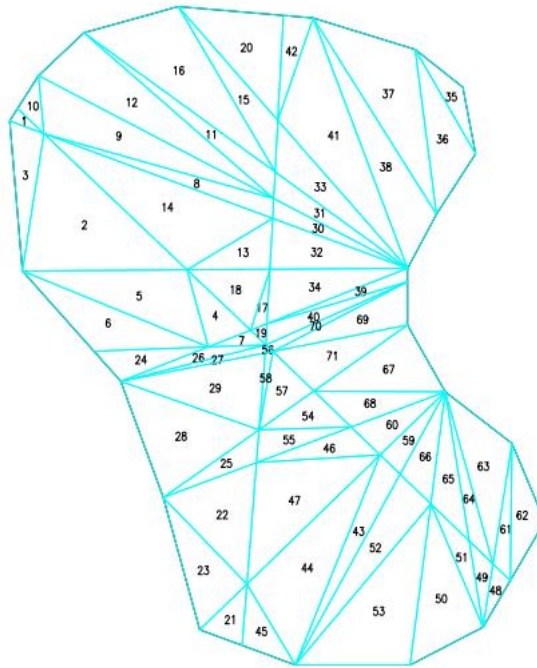
图1-1 PD废石场三角网方量计算图

PD 废石场位于 PD 工业场地北西侧，占地面积 0.4291hm²，场地内堆存开挖平硐、井下巷道和开采矿石时排出的废石，废石边坡角 40°，堆放量约 18000m³，经长时间压实，堆体稳定。2025 年度已对场地实施整形、覆土、恢复植被工程（见图 1-1）。

堆方量 = 18000立方米

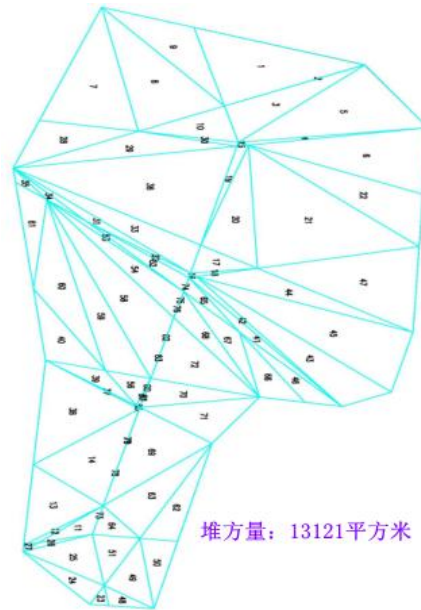
图 1-2 SJ1 废石场三角网方量计算图

场地破坏了原有地形地貌，废石堆高度 1-5m，破坏面积 0.2299hm²。
