**内蒙古自治区赤峰源隆矿业有限公司  
巴林左旗阿贵浑德伦矿区铅锌矿 2026 年度  
矿区生态修复计划书**

**赤峰源隆矿业有限公司**

**2026年3月**

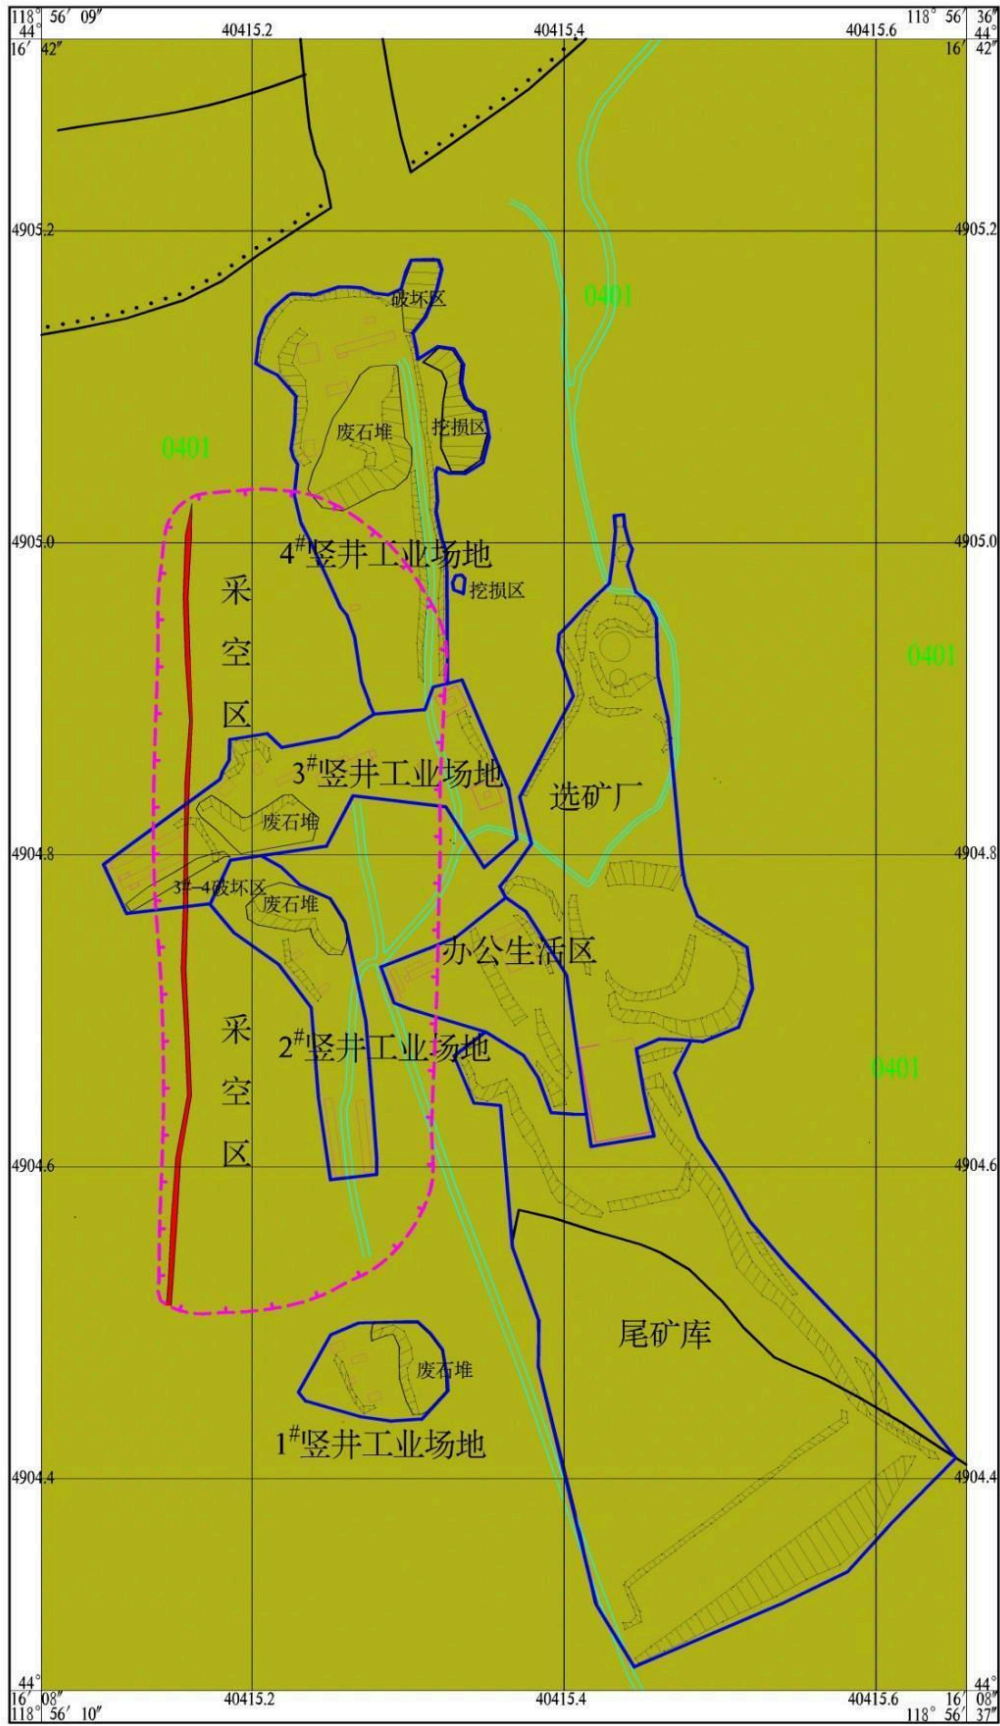
图 4-1 土地利用现状图

全部为天然牧草地(248465m<sup>2</sup>)，总计现状所损毁面积248465m<sup>2</sup>。土地权属为巴林左旗林东镇，现状矿山各场地损毁土地资源情况详见表4-1、土地利用现状图见图4-1。
