巴林左旗白音诺尔镇乃林坝石灰岩二矿  
2025 年度矿山地质环境治理计划书

巴林左旗国源矿业投资有限公司

二〇二五年三月

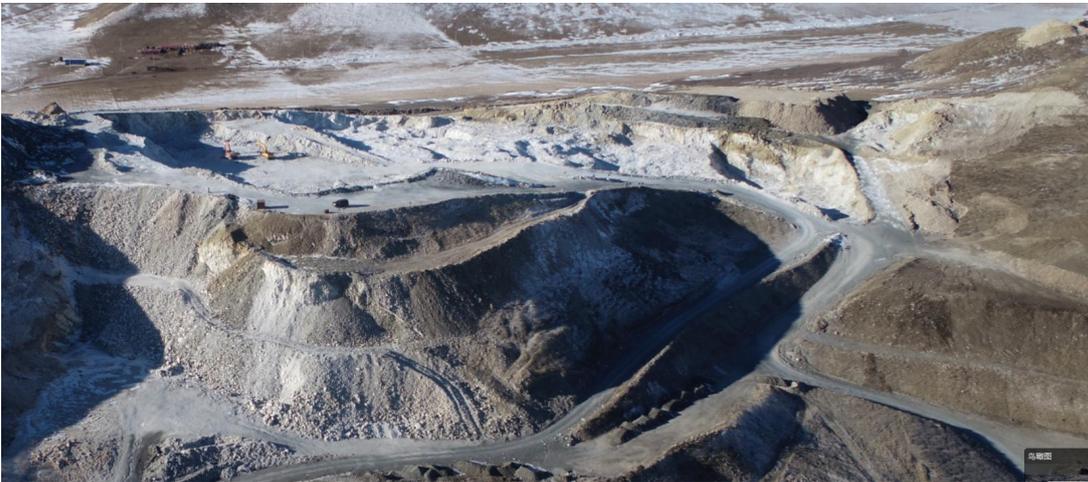
照片 4-1 露天采场

露天采场位于矿区中部，占用面积70990m<sup>2</sup>（见照片4-1），场地长约315m，宽约180m，开采标高1032.47m-966.03m，采场南侧采坑中部形成三处比较完整的平台，平台标高约为1015m水平、1000m水平、980水平，边坡坡角约50-80°。

根据调查，现状条件下采场内未发生过崩塌等地质灾害。

根据现场调查，现状露天采场未揭露地下含水层，现状没有矿坑排水，仅在雨季有少量积水顺坡自然排放，因此露天采场未破坏地下含水层。

露天采场大面积开挖，使山体破碎，与自然景观不协调，破坏了原生地形地貌景观。

露天采场破坏土地面积70990m<sup>2</sup>，破坏土地类型为灌木林地40471m<sup>2</sup>，天然牧草地10283m<sup>2</sup>。

设计对北侧不再继续开采的位置进行治理，措施为底部回填，边坡分台阶进行垫坡。

治理位置采坑底部高程为1008.30-1011.69m，设计对其进行回填，回填完成后形成由南向北的缓坡，回填完成后采坑底部标高为1010-1012m，回填量为1650m<sup>3</sup>。

设计对采掘面进行垫坡，台阶高度3-4m，平台宽度2-3m，垫坡后坡面角约为30°。垫坡量为4560m<sup>3</sup>。

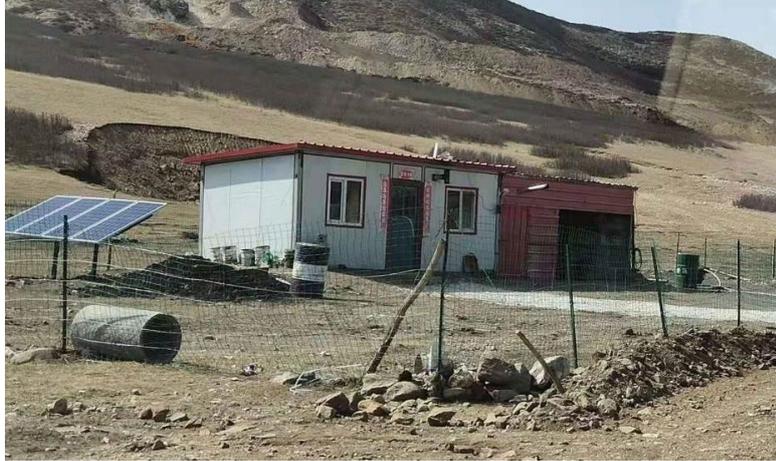
照片 4-2 工业场地

工业场地位于矿区南侧（照片 4-2），占地面积 1703m<sup>2</sup>，为彩钢房结构，建筑物高约 2.8m。

根据现场调查，工业场地周围地势平缓，现状地质灾害不发育。

工业场地的建设未揭露含水层，未破坏含水层。

工业场地建设过程中对原地貌进行整平，破坏了原有地形地貌景观。

面积 1703m<sup>2</sup>，破坏土地类型全部为灌木林地。

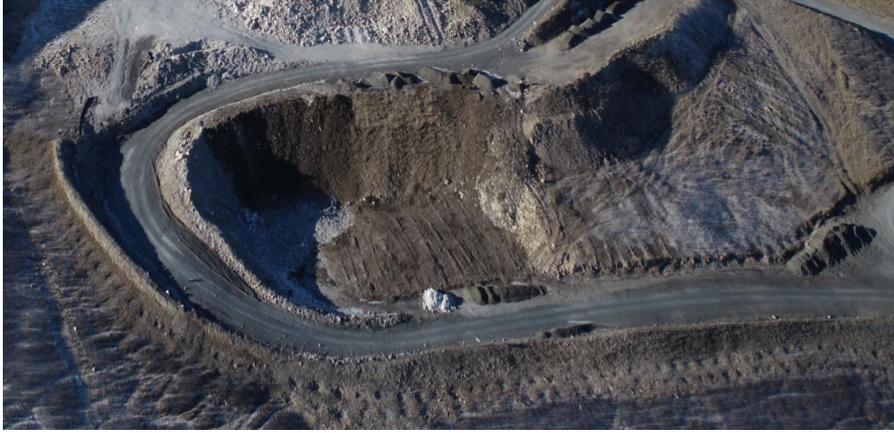
照片 4-4 矿区道路

矿区道路连接各工程场地，长 1258m，宽约 4m，占地面积为 5032 m<sup>2</sup>。道路在铺设期间有部分铺设道路的废石零散堆放在道路两侧。

根据现场调查，道路周围平缓，无较陡边坡，现状地质灾害不发育。

矿区道路未揭露含水层，未破坏含水层结构。

矿区道路的修建破坏了原有地形地貌景观。

矿区道路面积 5032m<sup>2</sup>，破坏土地类型为灌木林地 2499m<sup>2</sup>，天然牧草地 172m<sup>2</sup>。
