巴林左旗金旭矿业有限公司西山湾碎石厂

2025 年度矿山地质环境治理计划书

巴林左旗金旭矿业有限公司

二〇二五年三月

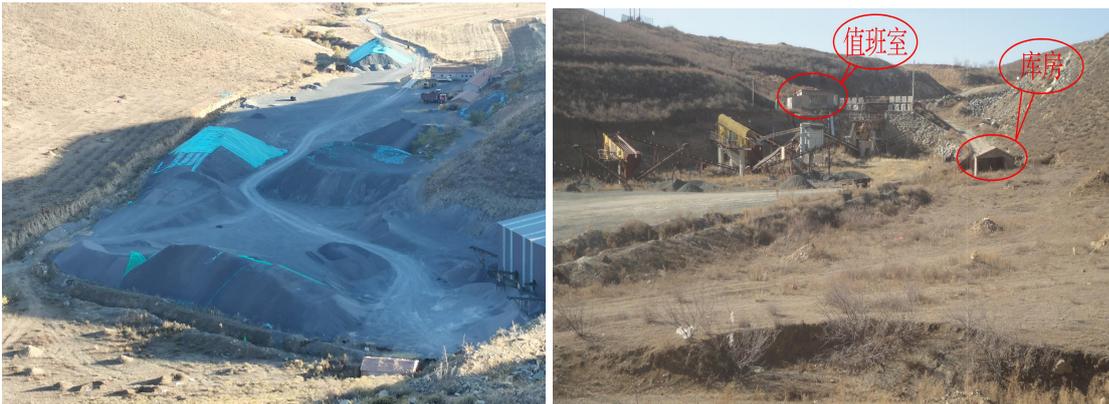
照片 4-1 破碎工业场地

破碎工业场地位于矿区范围外南侧，占地面积 30373m²，场地包含值班室、库房、厕所、原矿破碎机械及石料颗级分选设备、5 处临时堆放石料、部分矿区道路及部分防洪沟。其中值班室高 3.5m，墙体为砖混结构，屋顶为彩钢瓦，占地面积 39m²。原矿破碎机械及石料颗级分选设备外围加装彩钢结构墙体进行包围，用于抑尘，场地北西侧存在一处切坡，切坡长约 111m，切坡高 1-5m，坡度 70-90°，场地北侧存在一处堆坡，堆坡长 45m，堆放坡度约 30°，堆放高度 1-3m。库房位于场地北侧，用于存放工具，库房高 3.5m，墙体为砖混结构，库房占地面积 38m²，库房北侧存在一处切坡，切坡长 50m，高约 1-2m，坡度约 70°，5 处石料堆从北向南分布，分别堆放不同粒径的石料，堆放高度 1-8m，堆放坡度约 40-50°，厕所位于场地南东侧，房屋为砖混结构，高 2m，占地面积 15m²，防洪沟占地面积 30m²，长 13m，深 0.5-2.0m，宽 1.0-3.0m，场地的建设破坏了山体完整性，（见照片 4-1）。

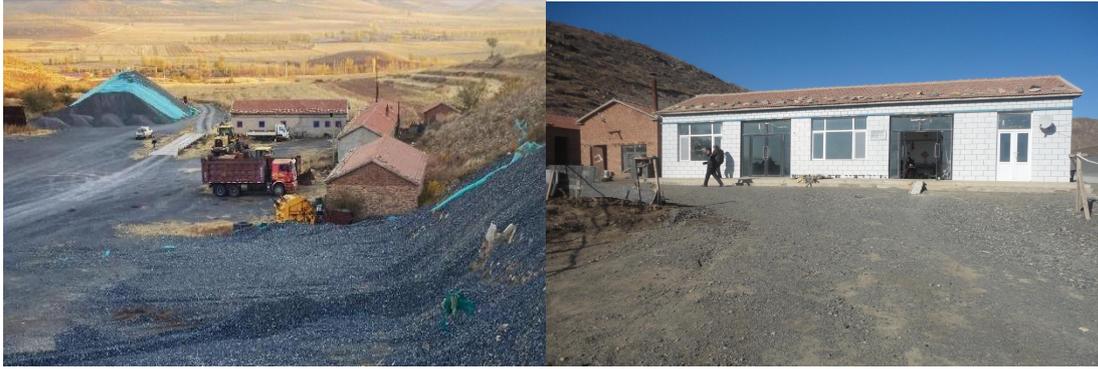
照片 4-2 办公生活区

办公生活区位于破碎工业场地南侧，场地内包含办公室、锅炉房、仓库、员工宿舍等，占地面积约 3067m²，长约 115m，宽约 40m，场地内房屋墙体均为砖混结构，房屋平均高度约 3.5m。场地的建设压占地表，见照片 4-2。

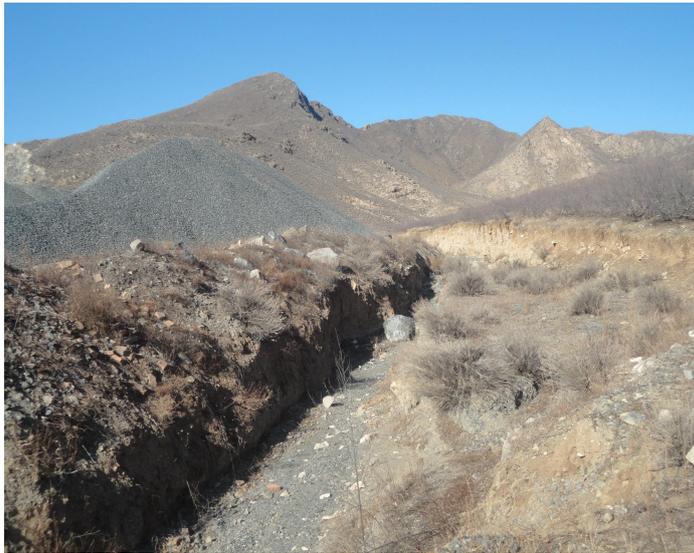
照片 4-3 防洪沟

防洪沟位于破碎工业场地北东侧，占地面积 4088m^2 ，主要用于雨季破碎工业场地防洪，该处防洪沟长 726m ，深 $0.5\text{-}2.0\text{m}$ ，宽 $1.0\text{-}3.0\text{m}$ ，场地周围堆放挖损防洪沟产生的废石土，废石堆放高度 0.3m ，废石堆放方量 2095m^3 。见照片 4-3。

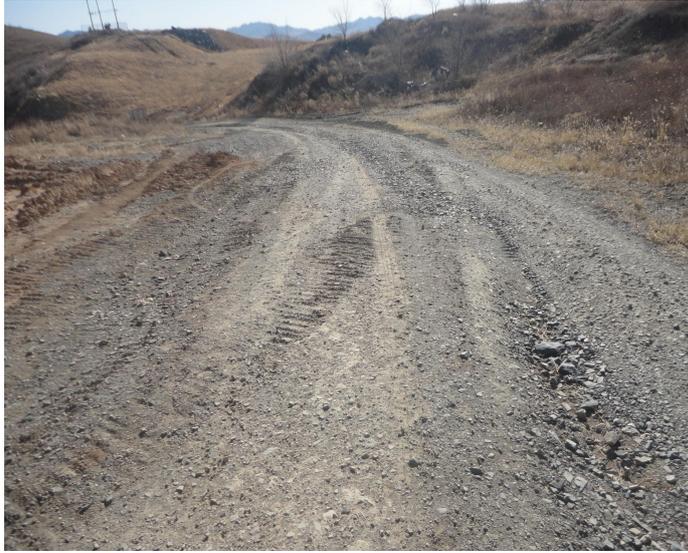
照片 4-4 矿区道路

矿区道路连接矿区内各工程单元，工程单元外长约 1084m ，宽约 3m ，占地面积为 6332m^2 ；位于其他场地内矿区道路未重复计算。场地无边坡，办公生活区旁矿区道路存在一处地磅。该场地的建设，破坏了原有地貌景观。见照片 4-4。
